# KÚPELE SLIAČ

## - DOKUMENTÁCIA SKUTKOVÉHO STAVU

ZODP. PROJEKTANT	ING. JÚLIUS ŽIŠKA
VYPRACOVAL	ING. LUCIA KAPUSTOVÁ
STAVEBNÝ OBJEKT	SO 108 KÚPELNÝ DOM I.
DSO	
OBSAH PRÍLOHY	
TECHNICKÁ SPRÁVA

**Objekt:** KÚPEĽNÝ DOM I.  
**Časť :** ZDRAVOTECHNIKA

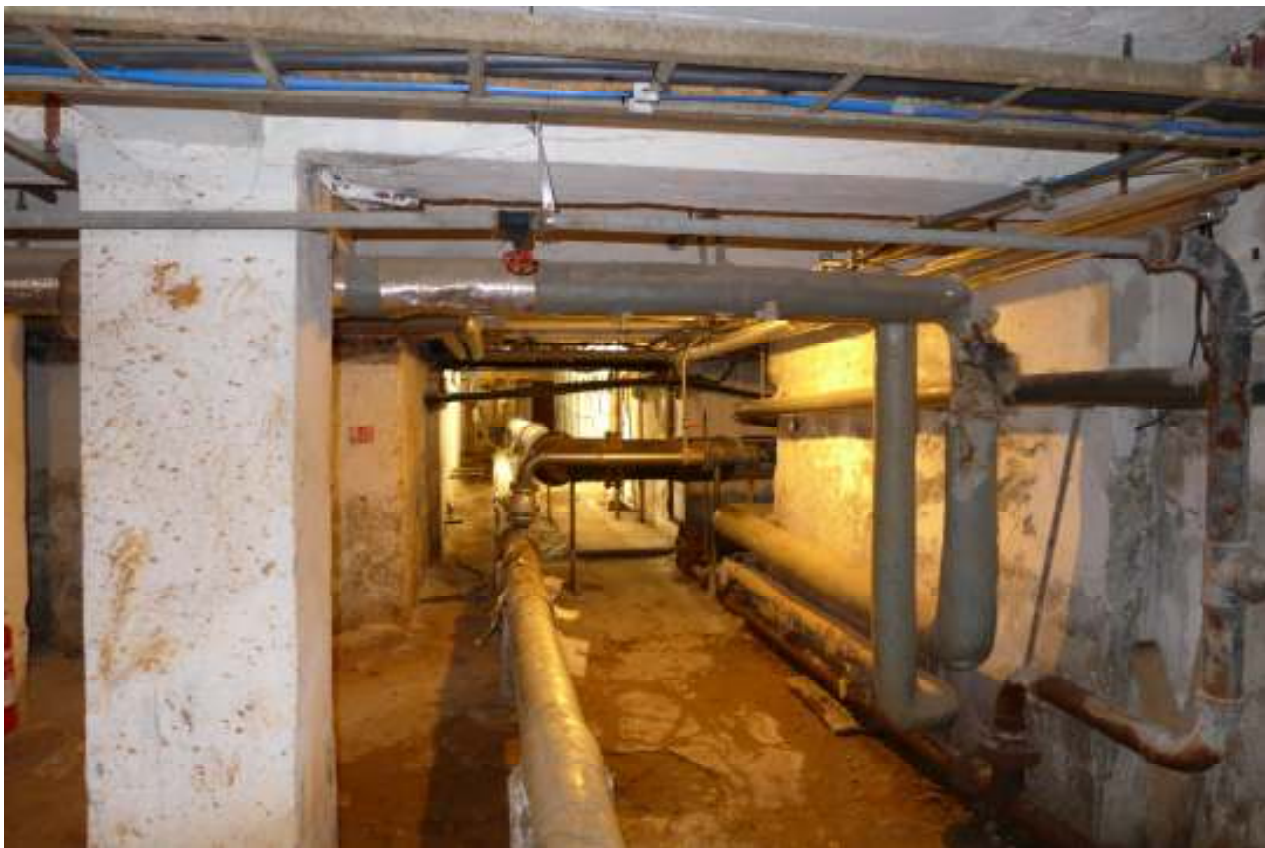
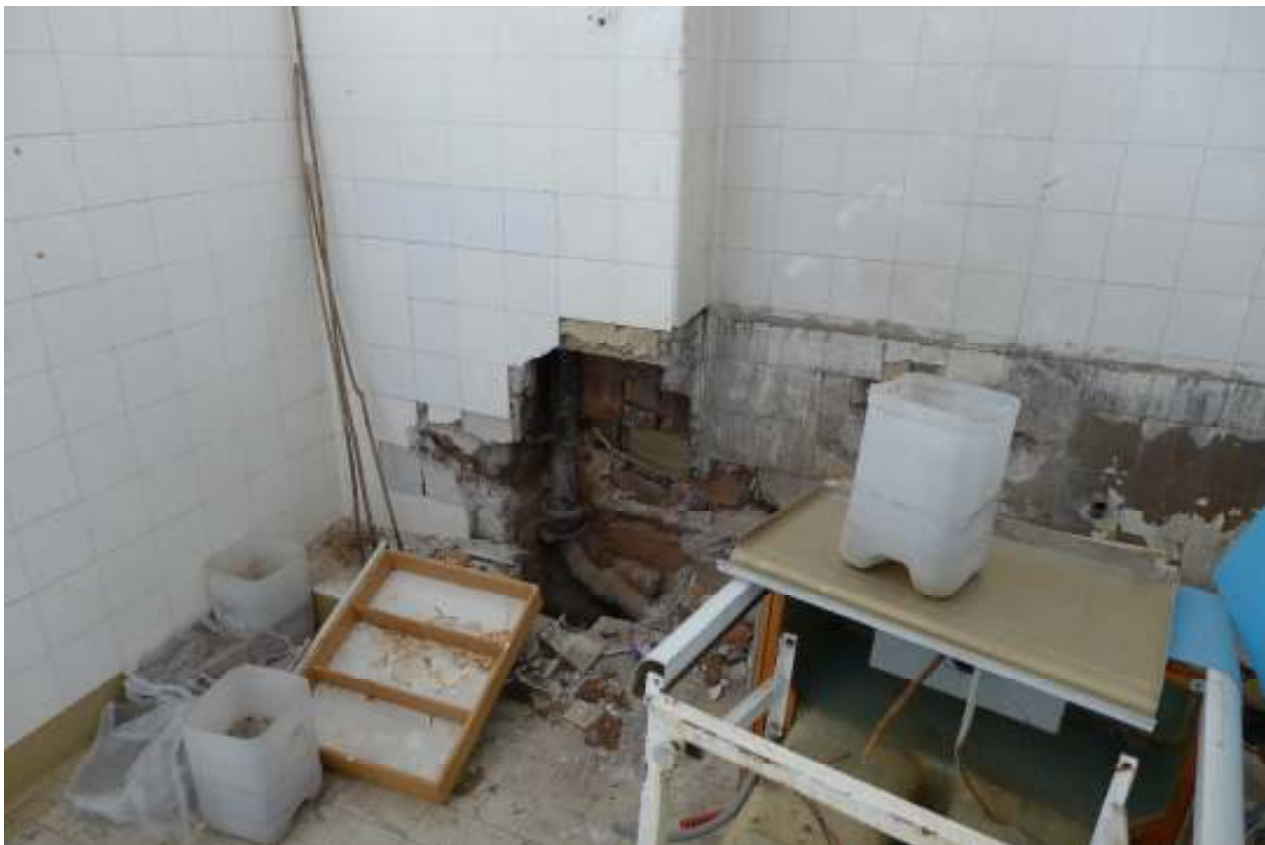
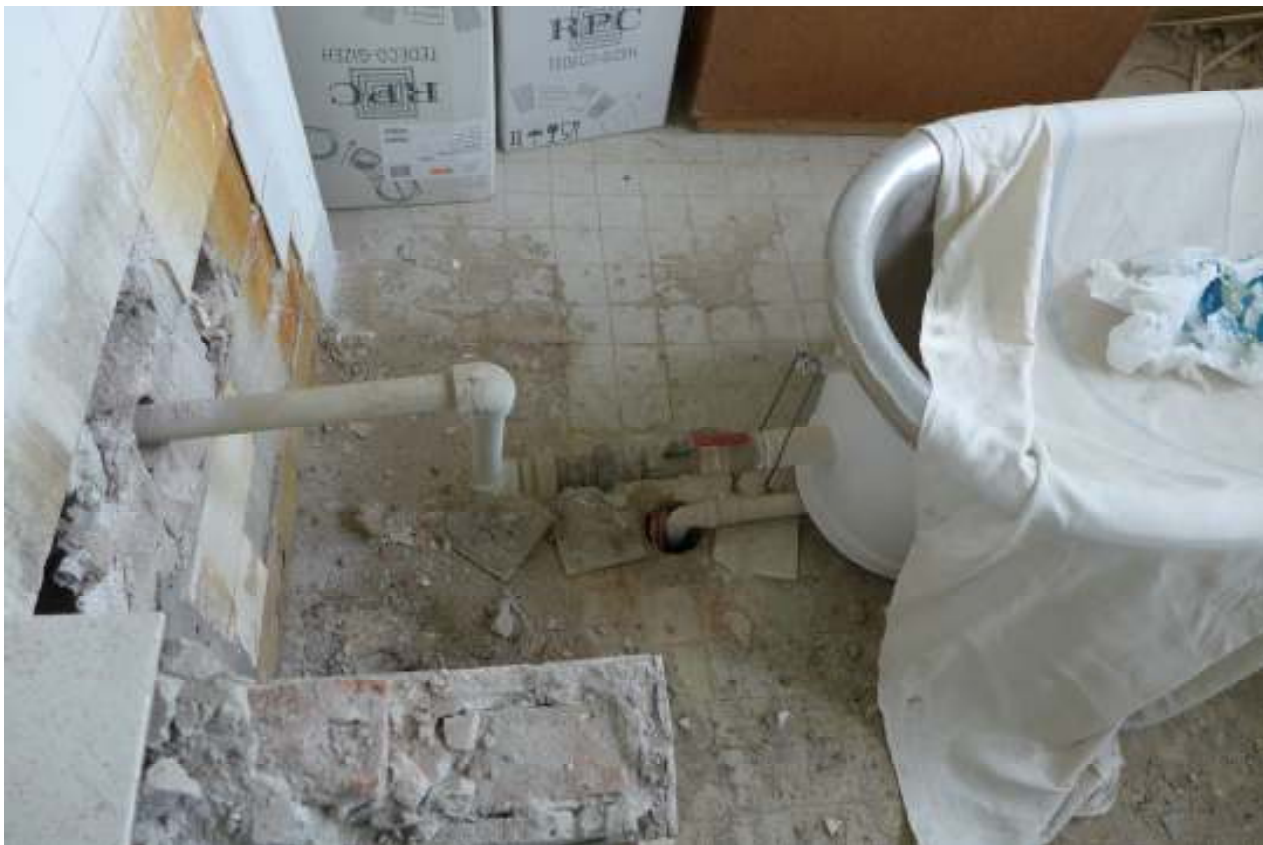
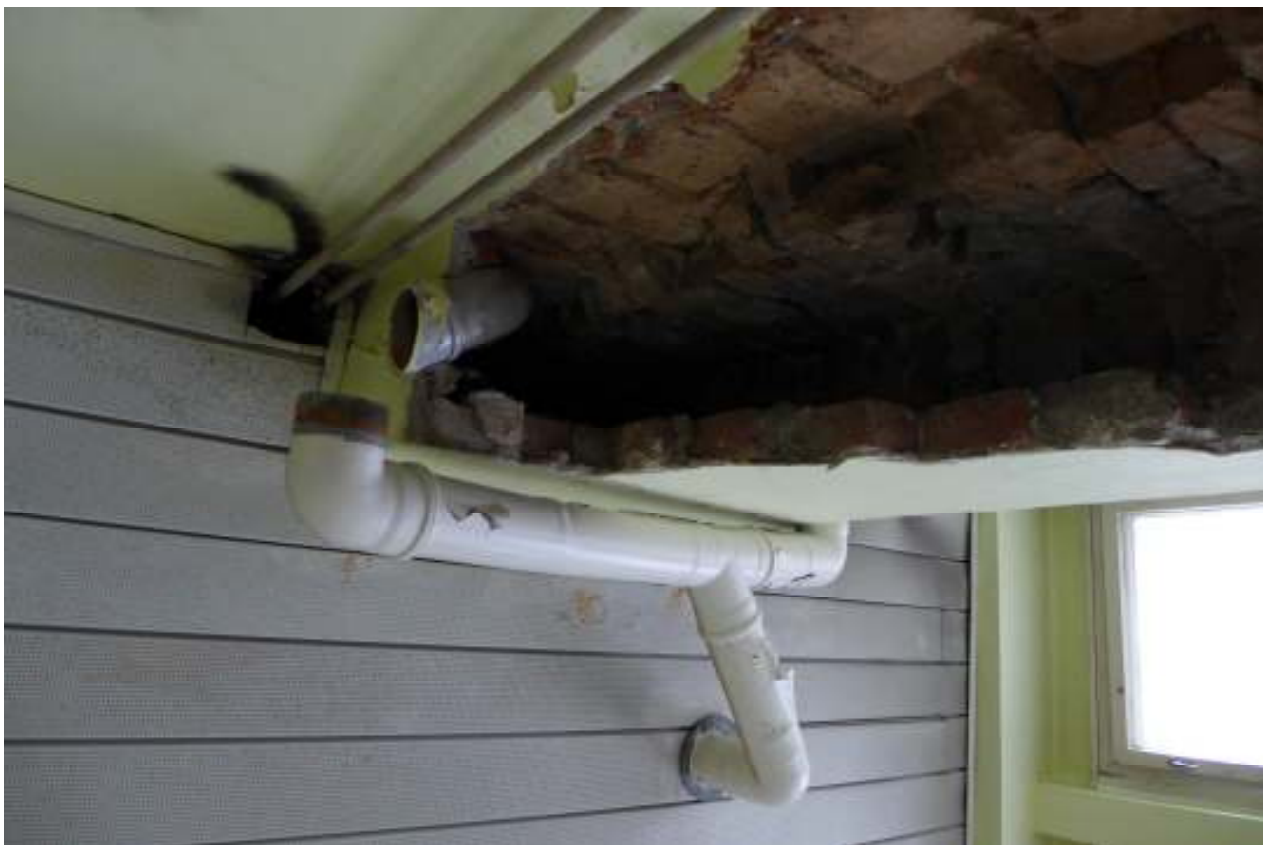
V súčasnosti je existujúci objekt Kúpeľného domu I. vykurovaný teplovodne, zdrojom tepla je plynová kotolňa nachádzajúca sa v južnej časti areálu, od ktorej je vykurovacia voda vedená horúco vodným kanálom do výmenníkovej stanice, ktorá je umiestnená v predmetnom vykurovanom objekte. Vykurovacie telesá a rozvody sú pôvodné, morálne a technicky zastaralé.
