KÚPELE SLIAČ

- DOKUMENTÁCIA SKUTKOVÉHO STAVU

STAVEBNÝ OBJEKT SO 110 TATRA

TECHNICKÁ SPRÁVA

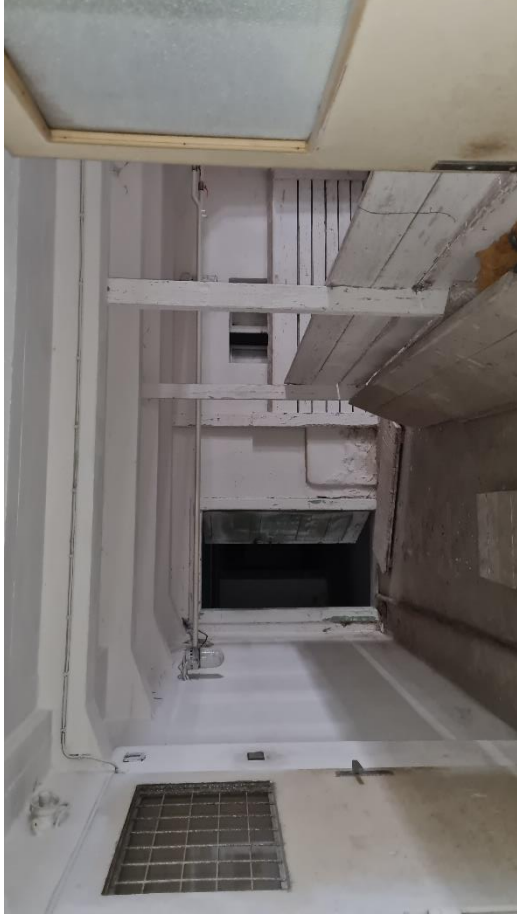
Suterén - pôvodná časť

V pôvodnej časti druh použitých hydroizolácií bez sond nie je možné určiť. Na murivách do výšky cca 1,0m sú badateľné stopy vzliňajúcej vlhkosti.

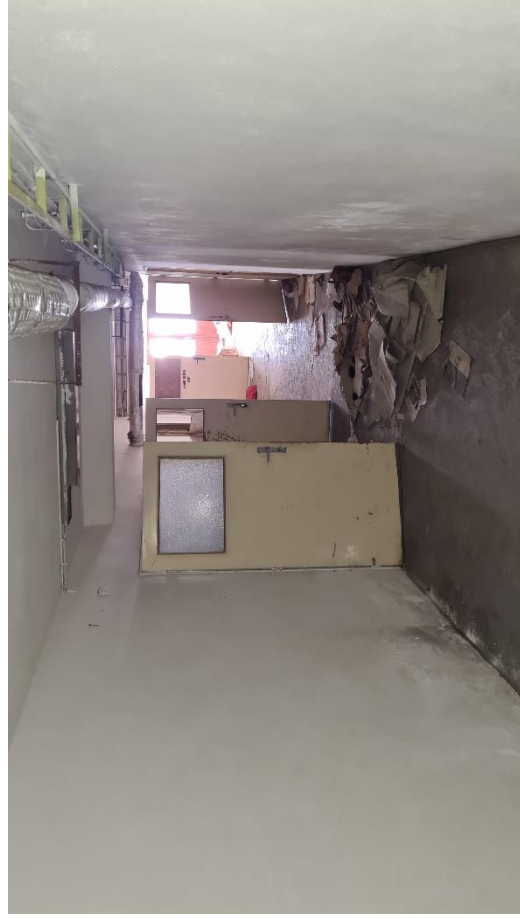
Suterén - prístavba

V prístavbe izoláciu tvorí 2x asfaltový pás A500H + asfaltový náter. Na časti murív je badateľná vzliňajúca vlhkosť, mieste je hydroizolácia nefunkčná.

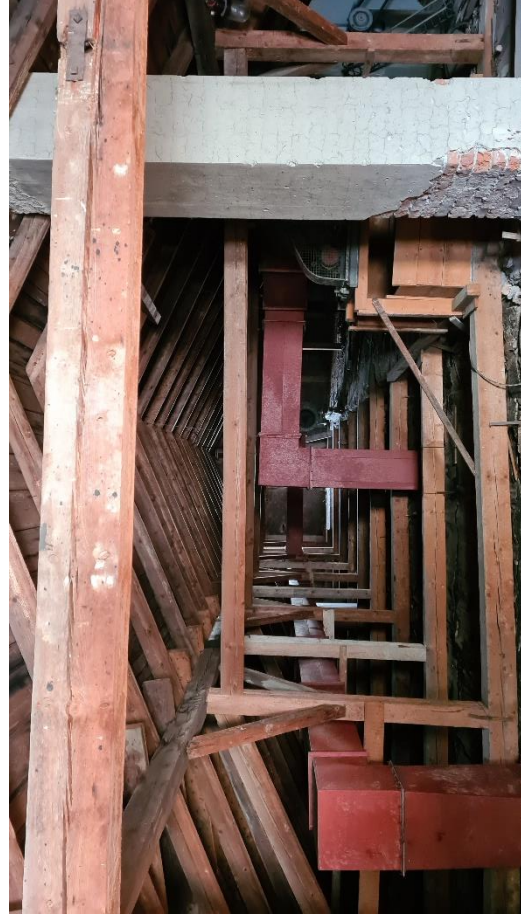
Podkrovie

Konštrukciu strechy nad pôvodnou časťou tvorí krov so stojatou stolicou ukladanou na drevené trámy. Stolice sú v module s priemernou vzdialenosťou 4,0m. Konštrukcia strechy nad prístavbou jedálne je tvorená klincovanými drevenými nosníkmi. Presné uloženie väzníkov v stredovej časti nie je zistené kvôli nebezpečnému prístupu. Zistenie by si vyžadovalo istiacu techniku a realizáciu sond väčšieho rozsahu. Na krokách a väzníkoch je plné debnenie a krytina z pozinkovaného plechu. Krytina nie je pôvodná.
