***KÚPELE SLIAČ***  
***OBJEKT „UBYTOVNĀ STARÝ PARTIZÁN“***

**ZHODNOTENIE SKUTKOVÉHO STAVU – STATICKÝ POSUDOK**

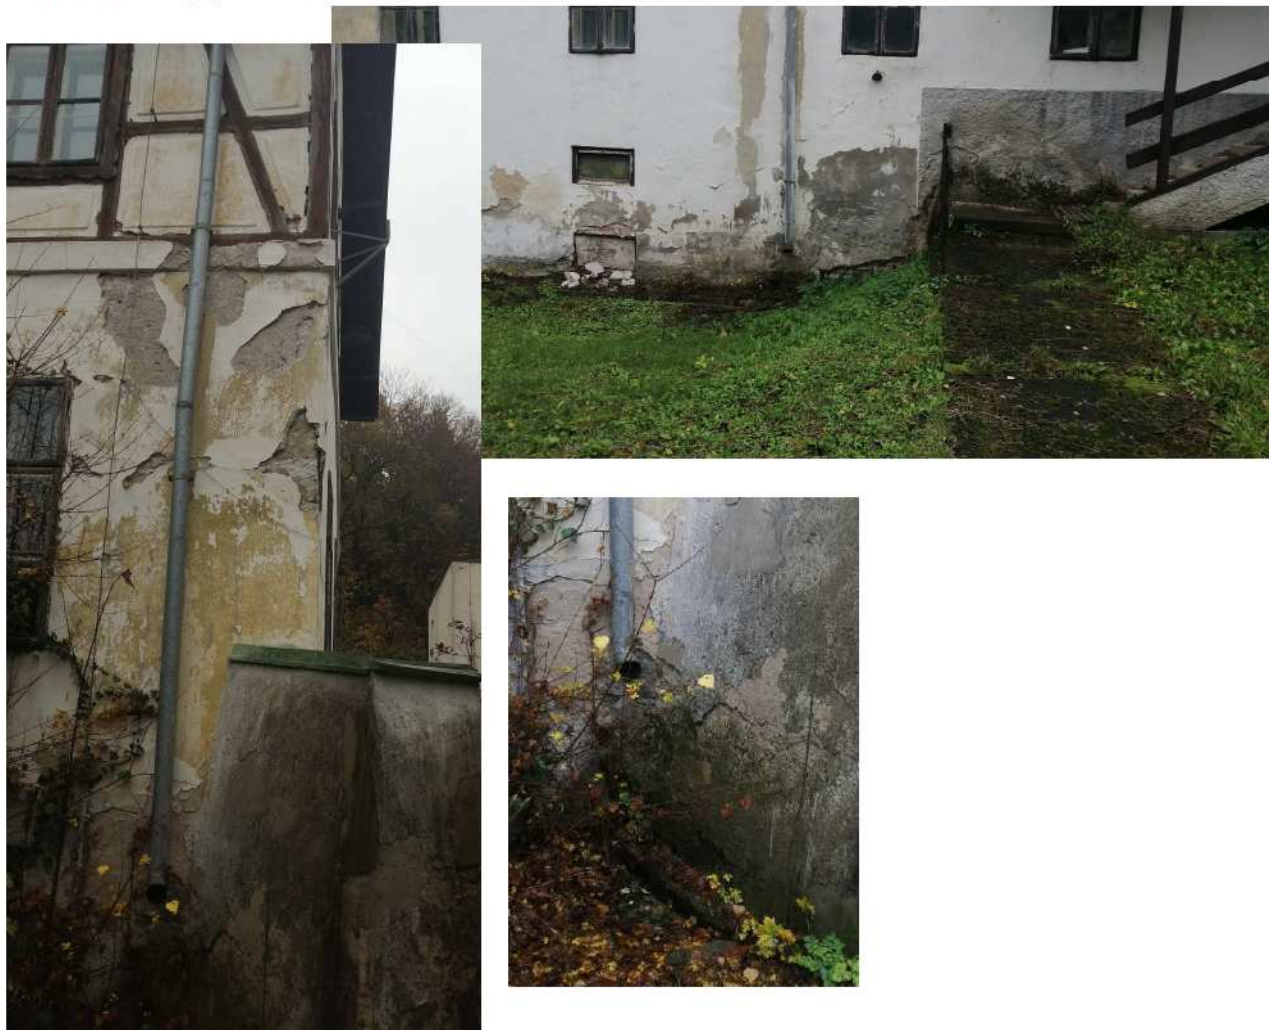
### Podtekanie vody pri základoch

Na viacerých miestach vonku boli viditeľné podtekanie vody k základom objektu, ktoré sa prejavuje trhlinami na stenách.

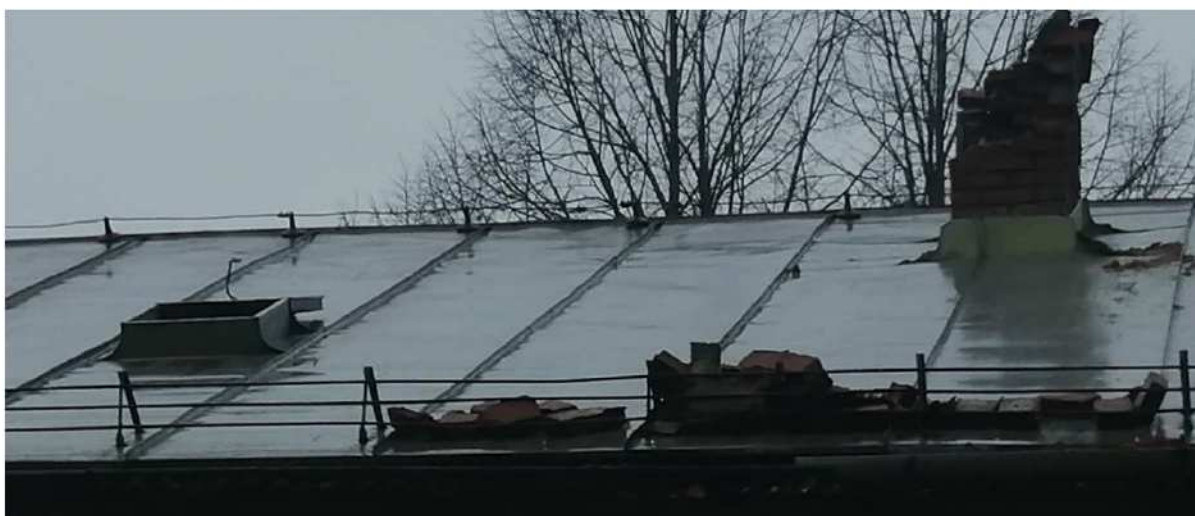
### Vtekanie otvoreným výlezom – rozpadnutý komín

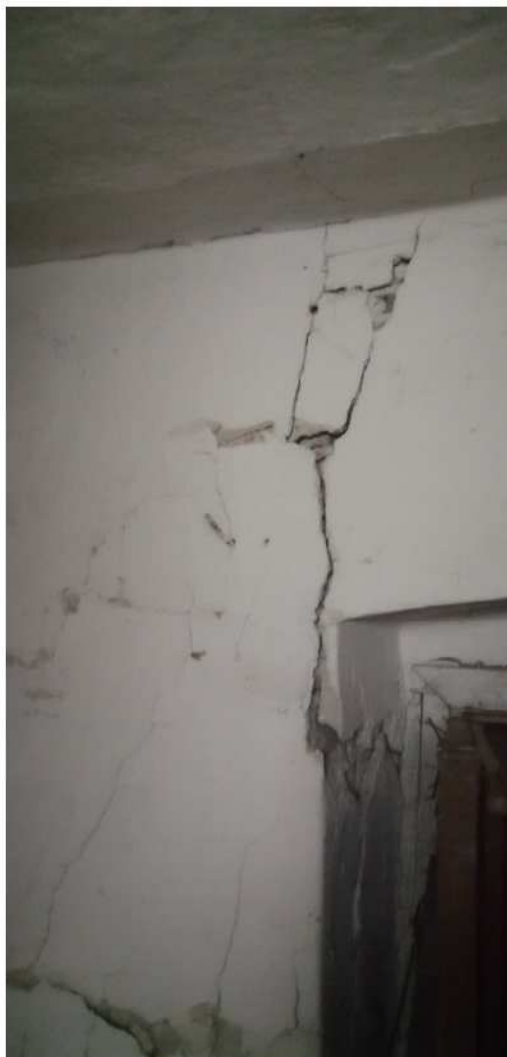
Trhlina vo vnútornej nosnej stene

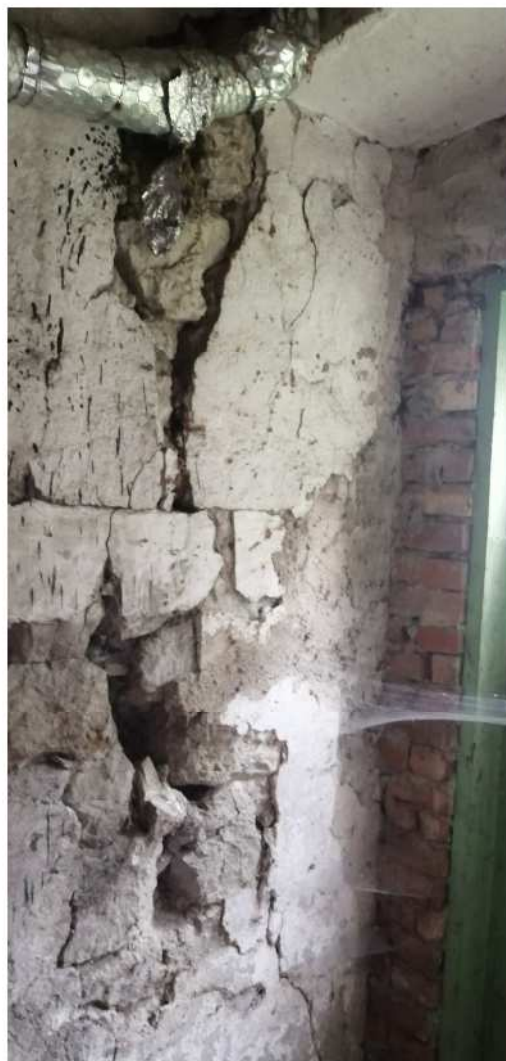
Trhlina v obvodovej nosnej stene

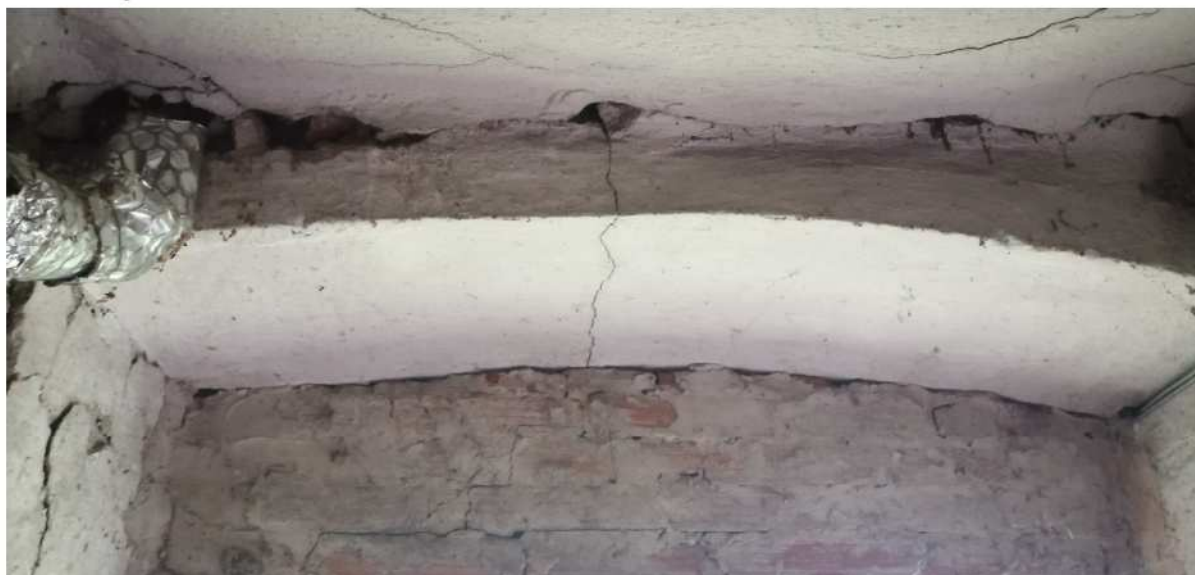
Trhlina v prievlaku

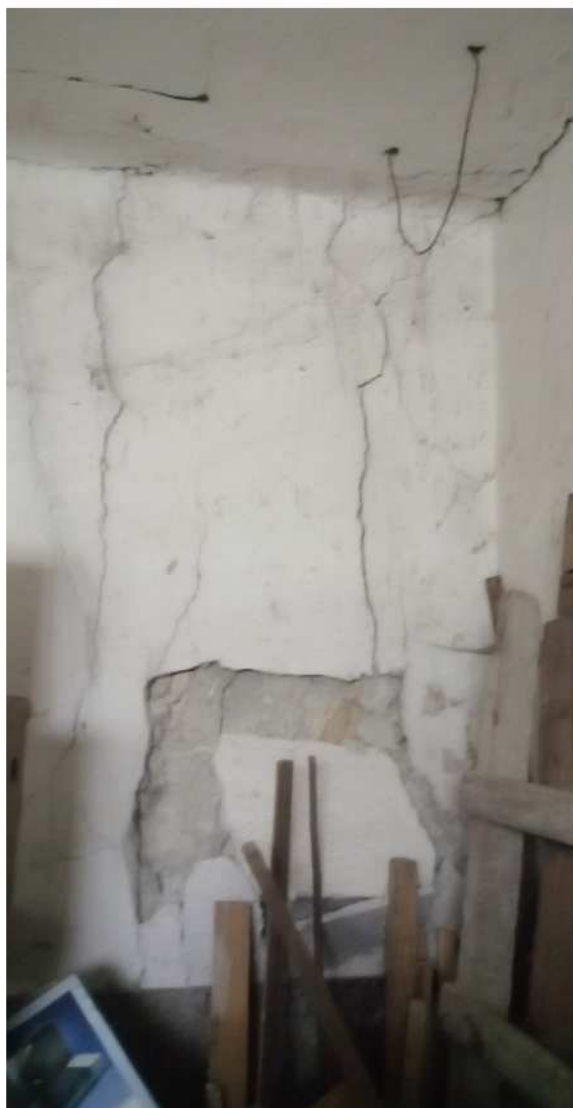
Trhliny v stene (trhliny v omietke sú priznané aj v murive)

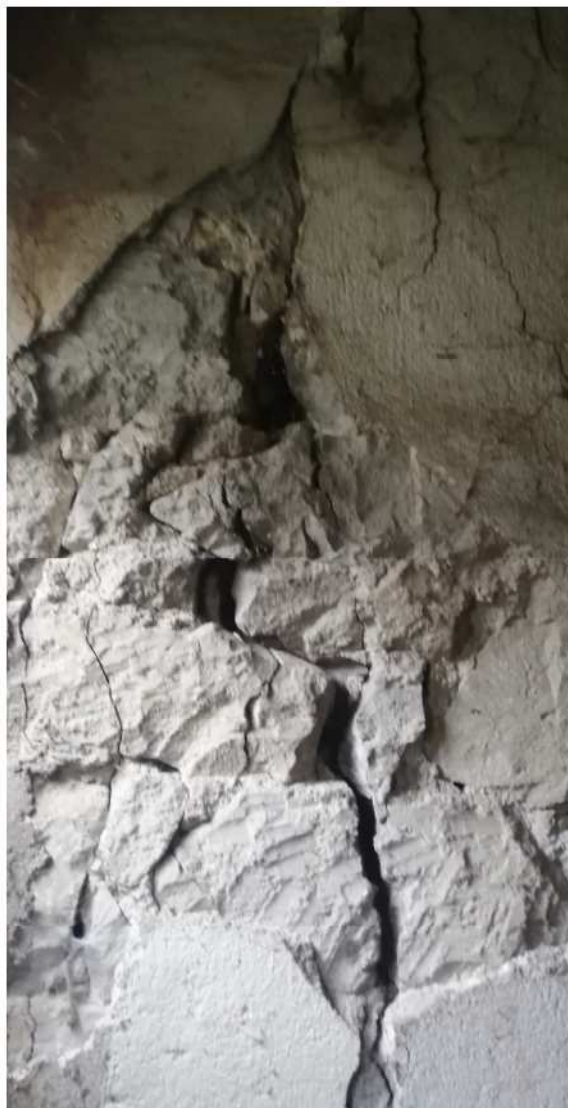
Trhlina v obvodovej stene

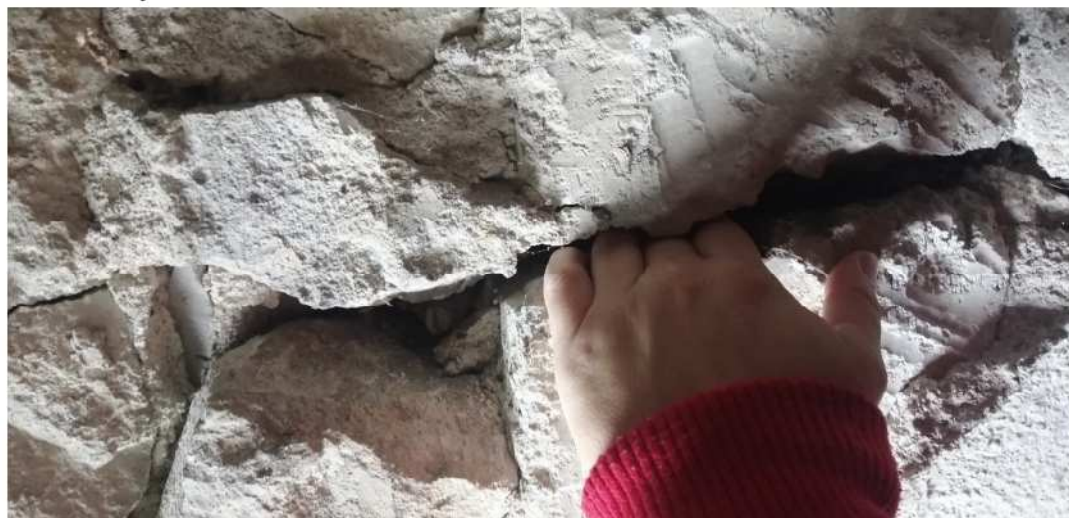
Šírka trhliny

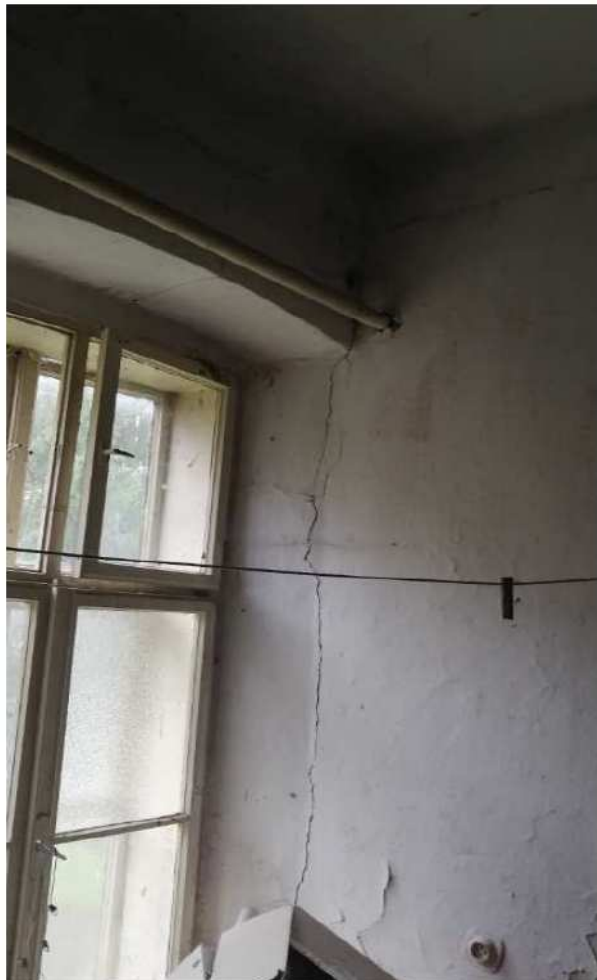
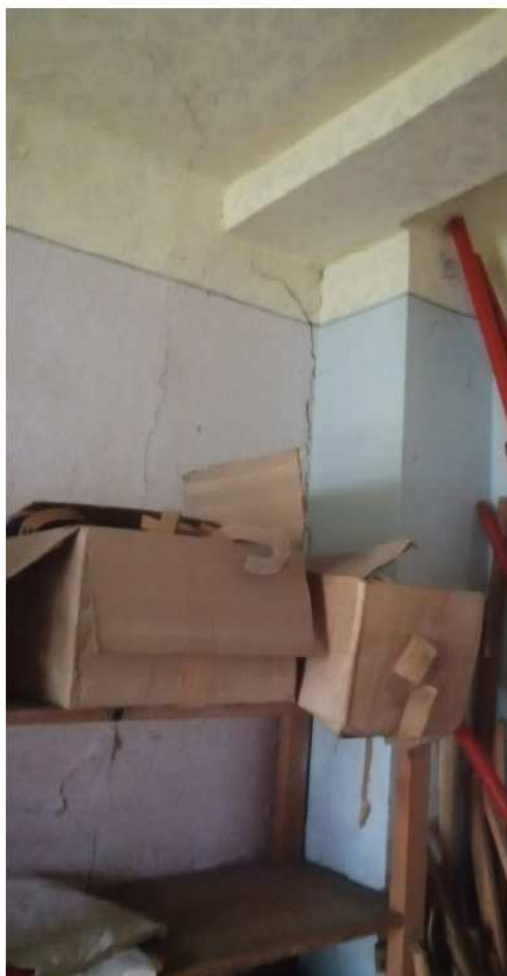
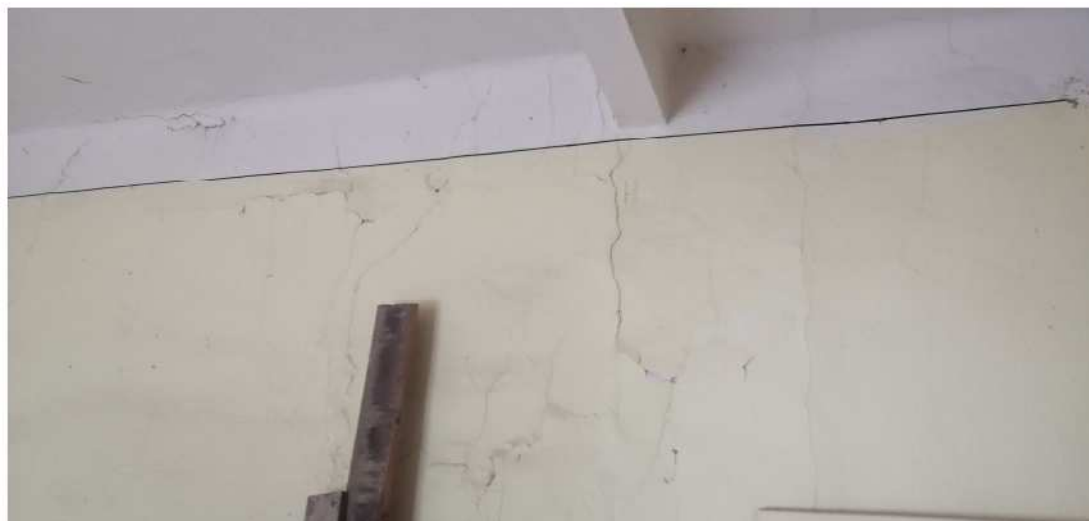
### **Trhliny na stenách 1.NP**

V stenách 1.NP sú trhliny ktoré reprezentujú skutočnosť, že zdrojom sú základové konštrukcie /dlhodobé znehodnocovanie základovej škáry vplyvom vody/

Popísané práce ktoré by bolo nevyhnutné realizovať pri rekonštrukcii objektu zahŕňajú odstránenie takmer všetkých stien okrem kamenných stien v 1.PPa 1.NP. Tieto ostávajúce steny je potrebné sanovať v značnom rozsahu. Všetky omietky obiť až na kameň, všetky trhliny vyspraviť sieťovými výstuhami. Základové konštrukcie je potrebné odkopať a zosilniť podbetónovaním, ktoré je potrebné riešiť po etapách.

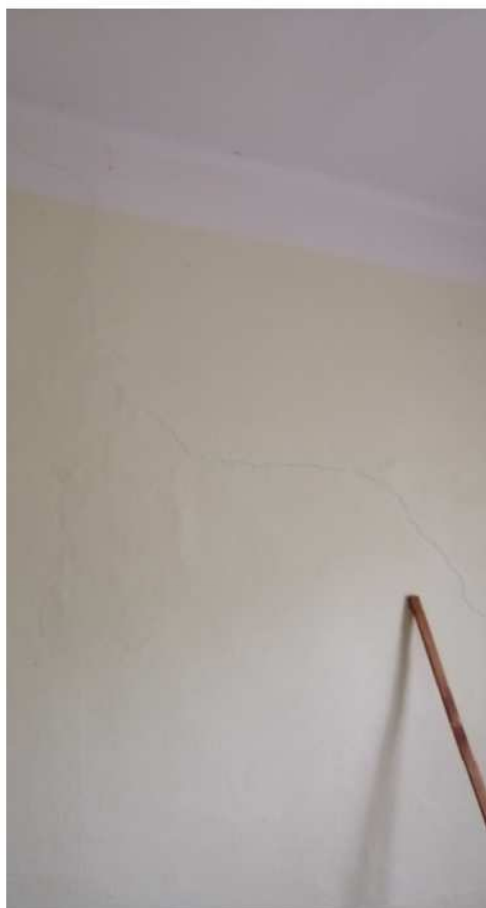
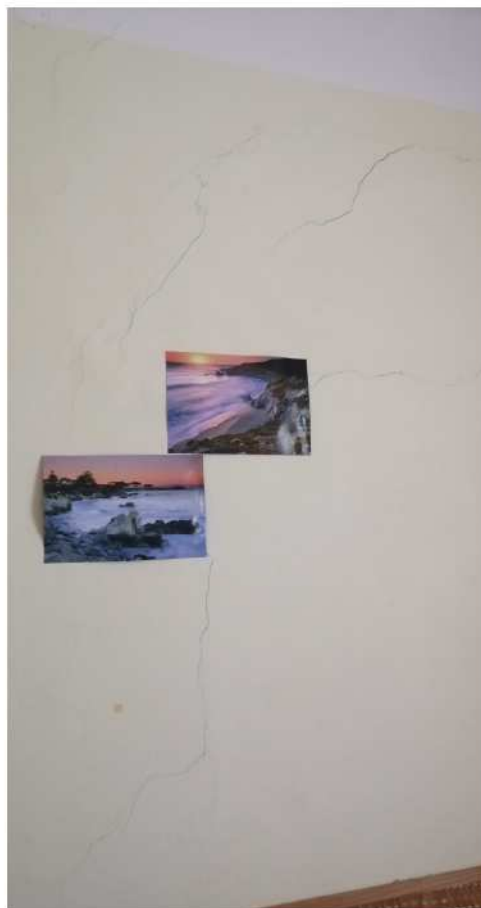
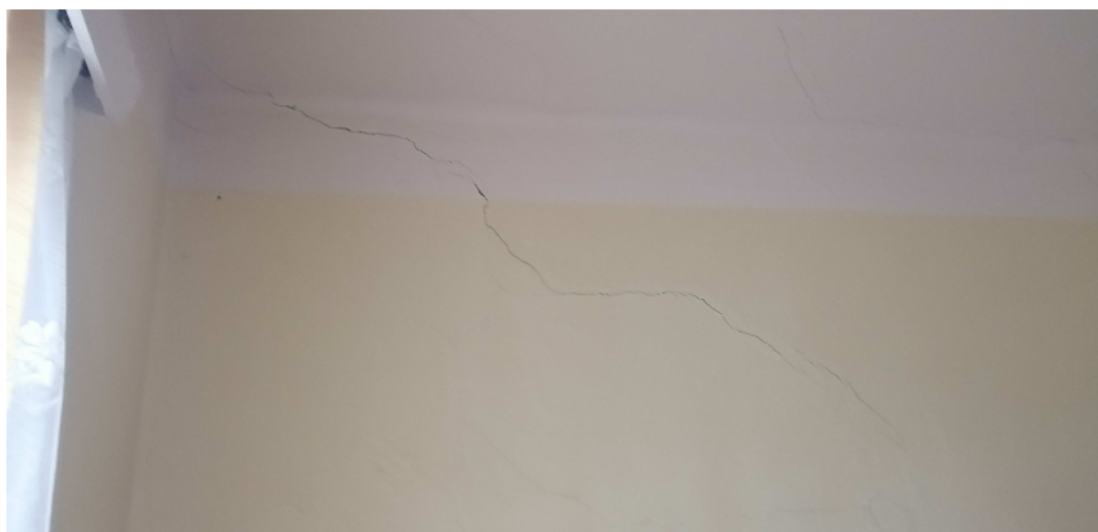
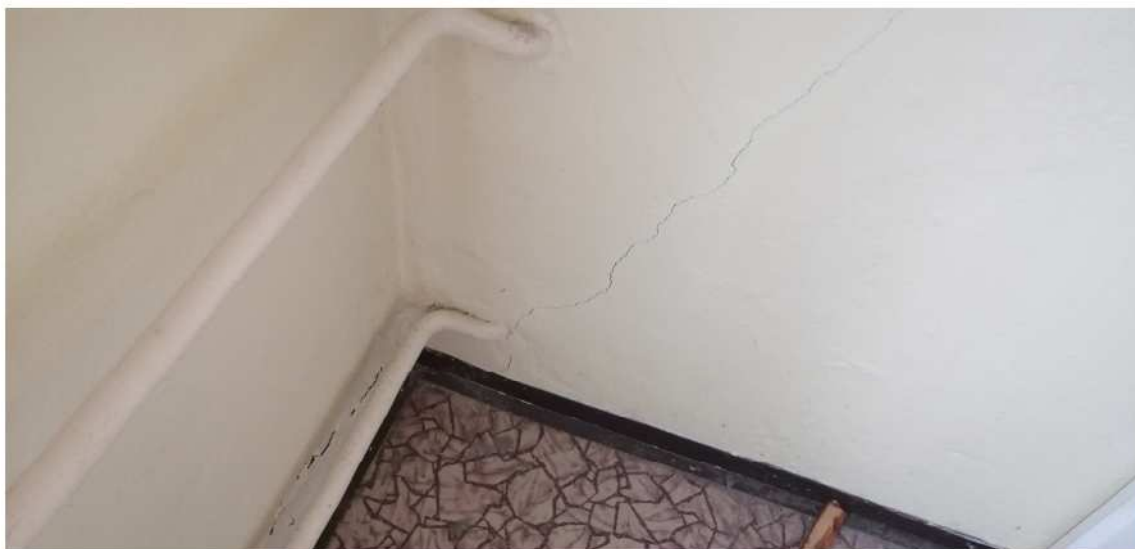
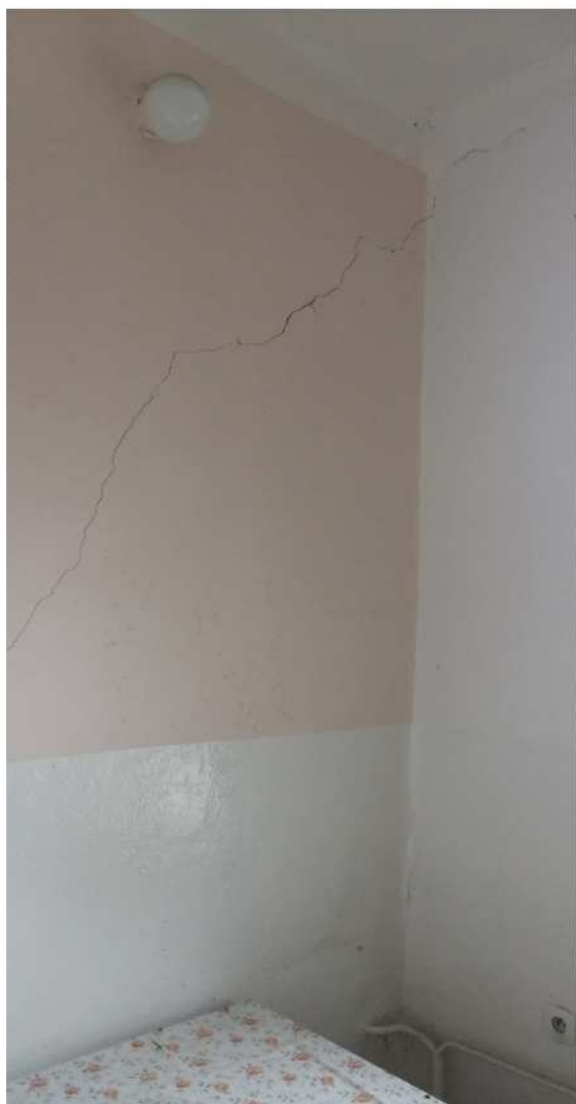
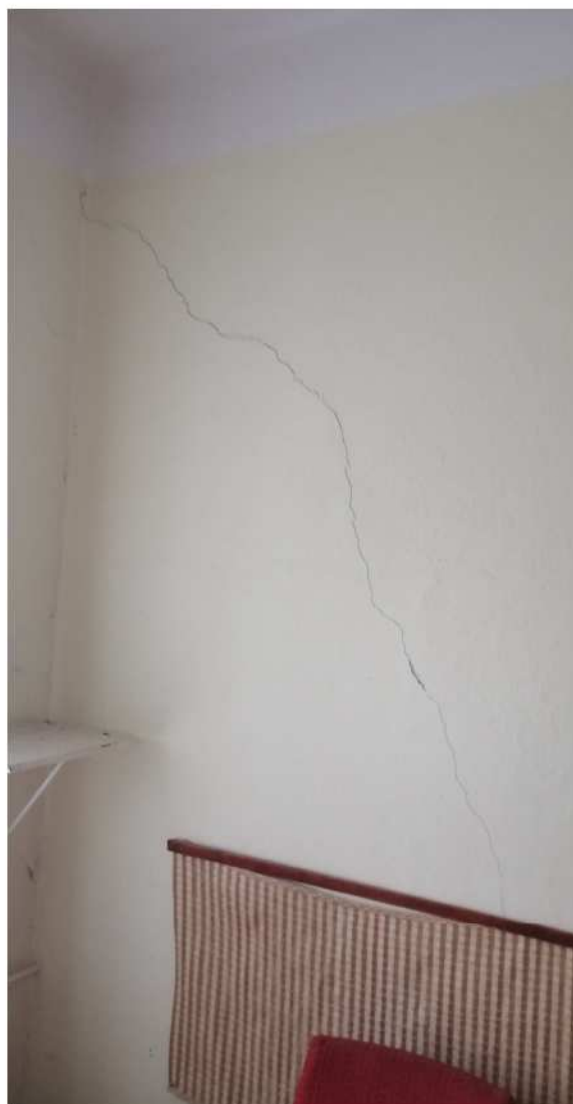
### Trhliny na stenách 2.NP

V stenách 2.NP sú trhliny prevažne šikmého charakteru, ktoré rovnako ako trhliny v 1.NP poukazujú na pohyb v základových konštrukciách a súčasne k absencii venca. Väčšina šikmých trhlín sa nachádza na stenách kolmých k pozdĺžnej prednej fasáde objektu v smere od priečnej steny k obvodovej zhora dolu.

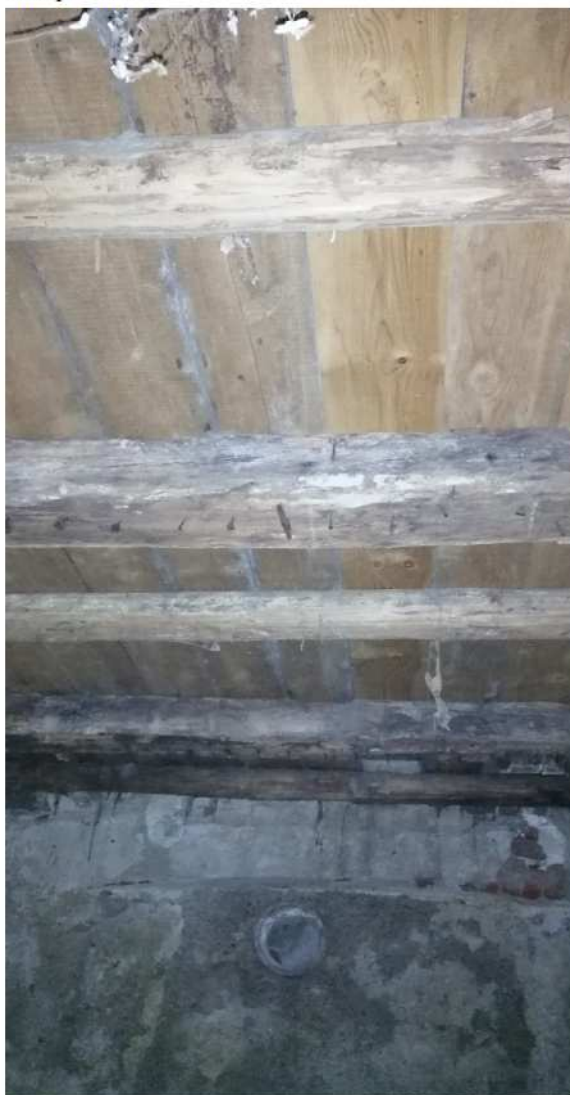
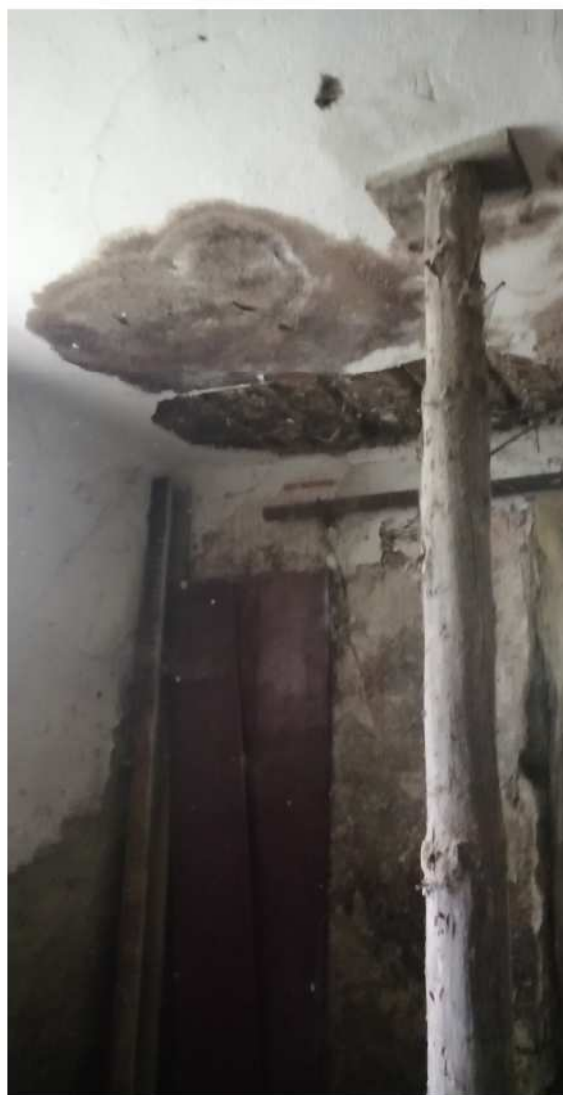
Strop nad 1.PP

Stropné konštrukcie na každom podlaží boli pôvodne drevené. V súčasnosti sú niektoré časti stropov podchyťované oceľovými nosníkmi, lokálne betónovými nosníkmi a lokálne sú vymenené celé časti stropov. Pôvodné stropy sú vo veľmi zlom stave /prehnuté/, na miestach kde bola konštrukcia stropu

viditeľná sú trámy zdegradované, prehnité. Lokálne pre zabezpečenie bezpečnosti boli stropy podopreté stojkami.

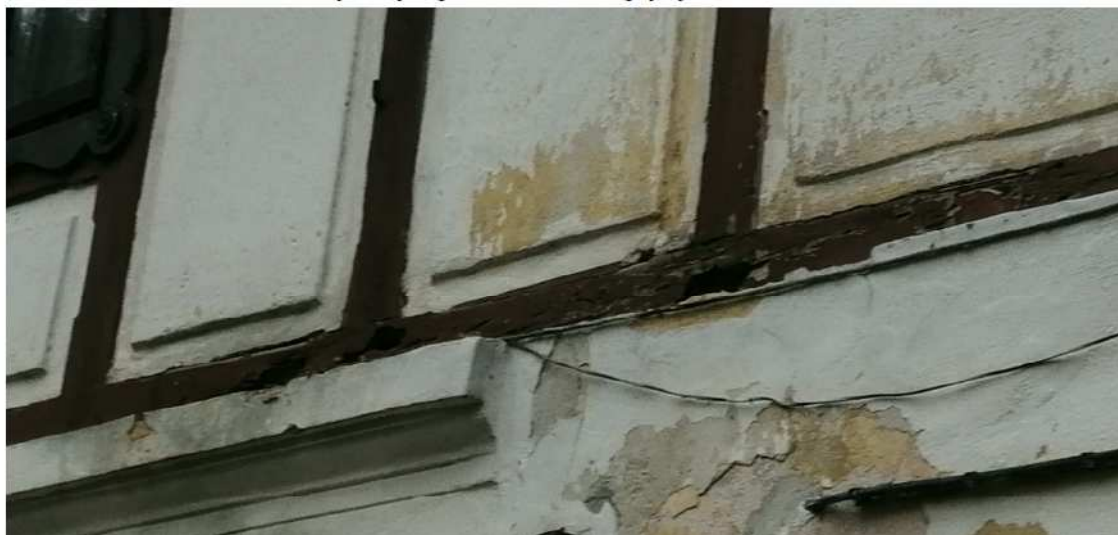
Degradácia hrázdzenia /drevokazný hmyz, poveternostné vplyvy/
