# STATICKÝ POSUDOK JESTVUJÚCEHO STAVU OBJEKTU

Objekt : KAPLNKA SVÄTEJ HILDEGARDY

Miesto : SLIAČ - KÚPELE

Stupeň PD : statický posudok

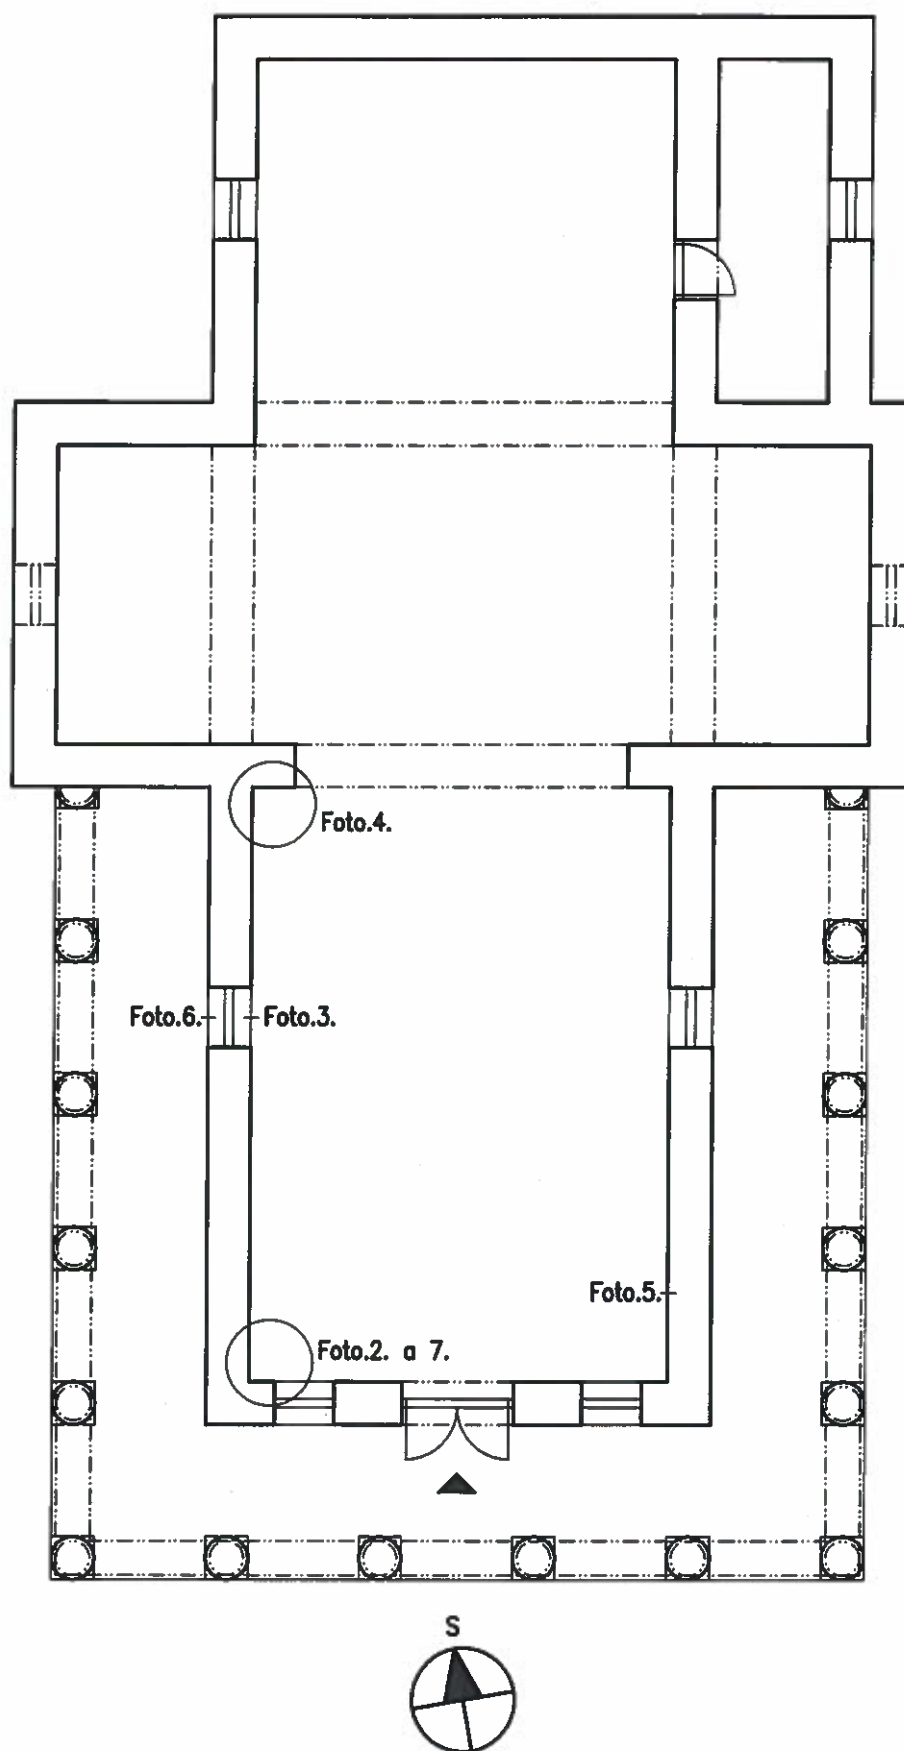
Najväčšie trhliny šírky až do cca 15 mm sú v obvodových stenách za obvodovým stĺporadím z južnej a západnej strany. Trhlinky sa však objavujú aj v rohu južnej a východnej steny za stĺporadím.

Pôdorys kaplnky – výskyt trhlín.

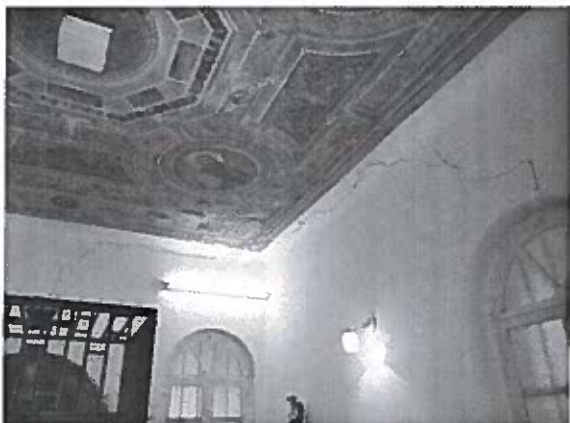
**Foto. 2.** Trhliny na južnej a západnej obvodovej stene kaplnky.

Z rozsahu, veľkosti a situovania trhlín v obvodových stenách predpokladám, že trhliny vznikli z dôvodov „pohybu“ základových konštrukcií. Základová škára pod časťou objektu poklesla a tak vzniklo nerovnomerné sadnutie základových konštrukcií. Nerovnomerné sadnutie mohlo vzniknúť zmenou vlhkosti zeminy v základovej škáre, zmenou výšky hladiny podzemnej vody, vplyvom vegetácie v okolí objektu, alebo účinkami mrazu, resp. aj kombináciou týchto vplyvov. Z informácií od pracovníka z kúpeľov trhliny sa objavili po vypílení mohutného stromu v blízkosti objektu. Keďže najväčšie trhliny sú na južnej a západnej fasáde objektu je predpoklad že mohlo dôjsť k zmrašťovaniu zemín v základovej škáre. Zvýšeným pôsobením slnka po vypílení stromu dochádza k intenzívnemu vysušovaniu terénu juhovýchodnej až juhozápadnej strany objektu. Základy nachádzajúce sa v hĺbkovom dosahu zmrašťovania sledujú deformáciu zeminy. Po sadnutí časti základových konštrukcií vznikli trhliny v oslabených prierezoch obvodových stien, resp. v stykoch obvodových stien – v rohoch stien a v spoji pôvodných obvodových stien a dodatočne pristavovaných stien v tridsiatych rokoch minulého storočia. Väčšina trhlín stien prechádza aj do trhlín v stropných konštrukciách v blízkosti trhlín v stenách. Najväčšie trhlinky v stropnej omietke sú v juhozápadnom rohu objektu a taktiež v mieste pristavby k pôvodnému objektu, ktorá bola vyhotovená v tridsiatych rokoch minulého storočia.

Pred realizáciou sanácie trhlín v obvodových stenách objektu je potrebné zistiť či trhliny sú v súčasnosti aktívne, alebo sú už zastabilizované. To môžeme zistiť len ich pozorovaním. Na trhlinky je potrebné osadiť sádrové značky a tie časom vyhodnotiť. Ak sa zistí, že trhliny nie sú aktívne je potrebné ich vyspraviť. Vyčistiť ich, vystriekať vodou a zaplniť, resp. nainjektovať riedkou cementovou maltou.

Ak by sa pozorovaním zistilo, že trhlinky sú aktívne bude potrebné trhlinky sanovať za pomoci oceľových skôb, resp. spôn. Taktiež ak sa ukáže, že trhlinky sú nestabilné doporučujem vyhotoviť kopané sondy, na základe ktorých sa preukáže únosnosť základových konštrukcií, ich rozmery a aj geologické pomery v základovej škáre. Na základe týchto sond sa rozhodne o prípadnom podchytení základových konštrukcií.

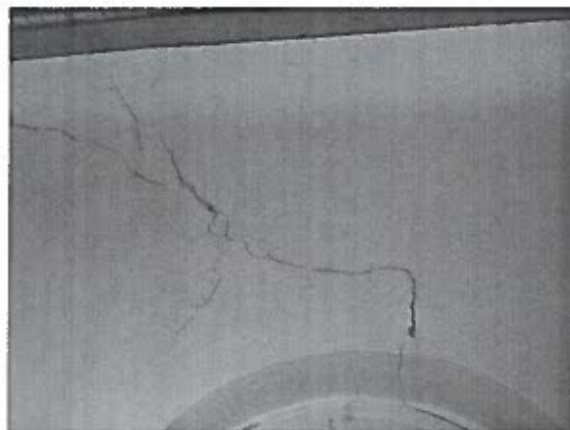
**Foto. 3.** Trhliny v klenbovom okennom preklade - interiér.

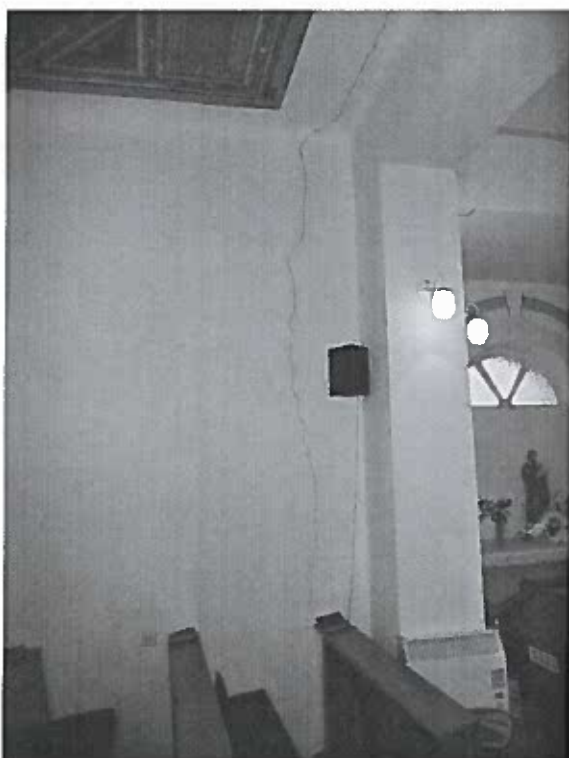
**Foto. 4.** Trhlina pri pristavovanej časti kaplnky prechádzajúca do stropu.

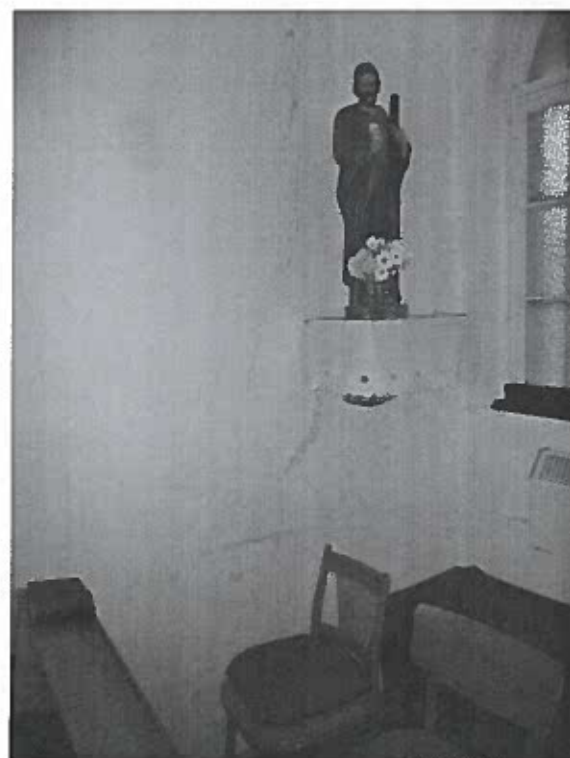
**Foto. 5.** Trhliny v stene pri juhovýchodnom rohu kaplnky.

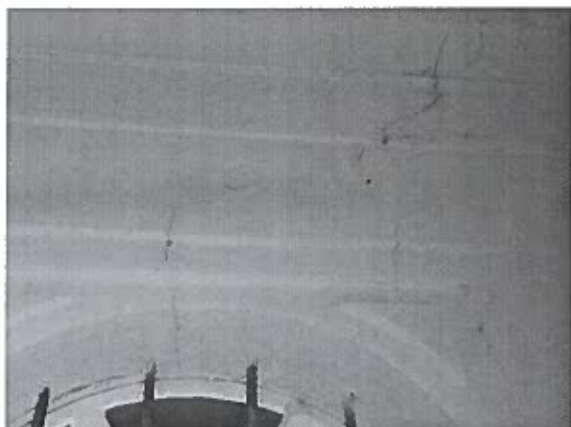
**Foto. 6.** Trhliny v klenbovom okennom preklade - exteriér.

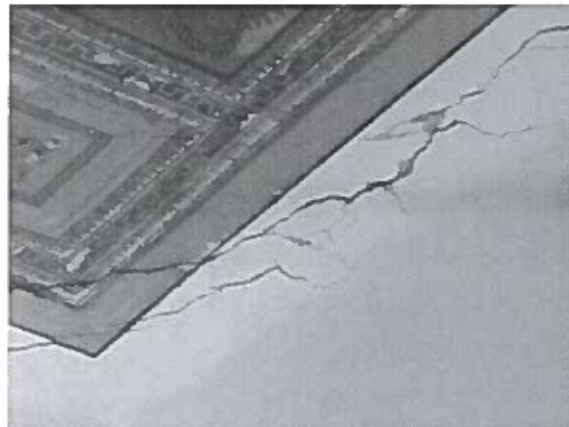
**Foto. 7.** Trhliny v rohu – strop.
