KÚPELE SLIAČ
OBJEKT „UBYTOVNÁ STARÝ PARTIZÁN“

ZHODNOTENIE SKUTKOVÉHO STAVU – STATICKÝ POSUDOK

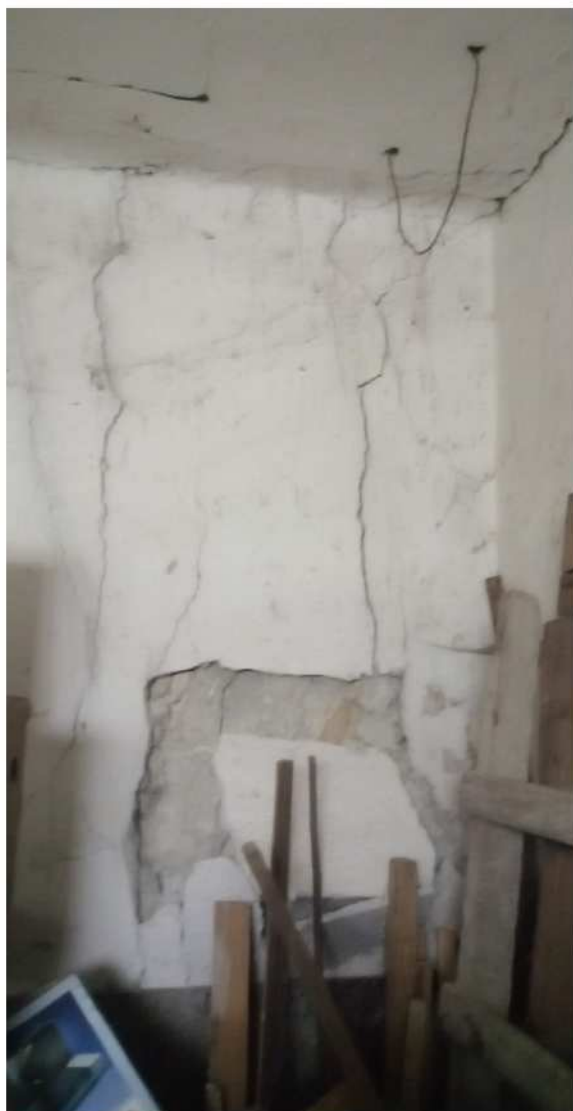
Trhliny v stene (trhliny v omietke sú priznané aj v murive)

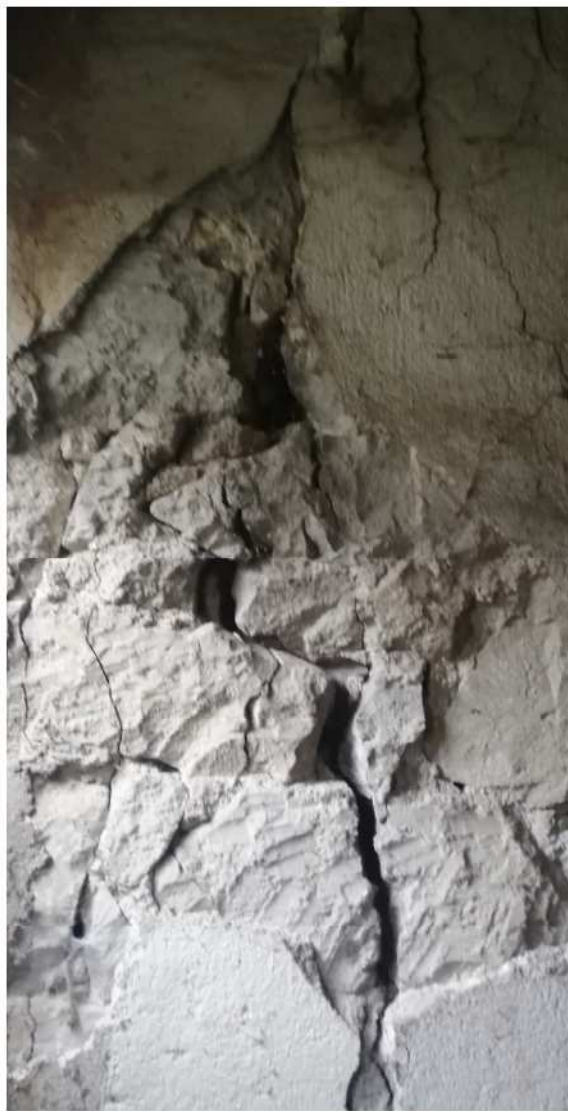
Trhlina v obvodovej stene

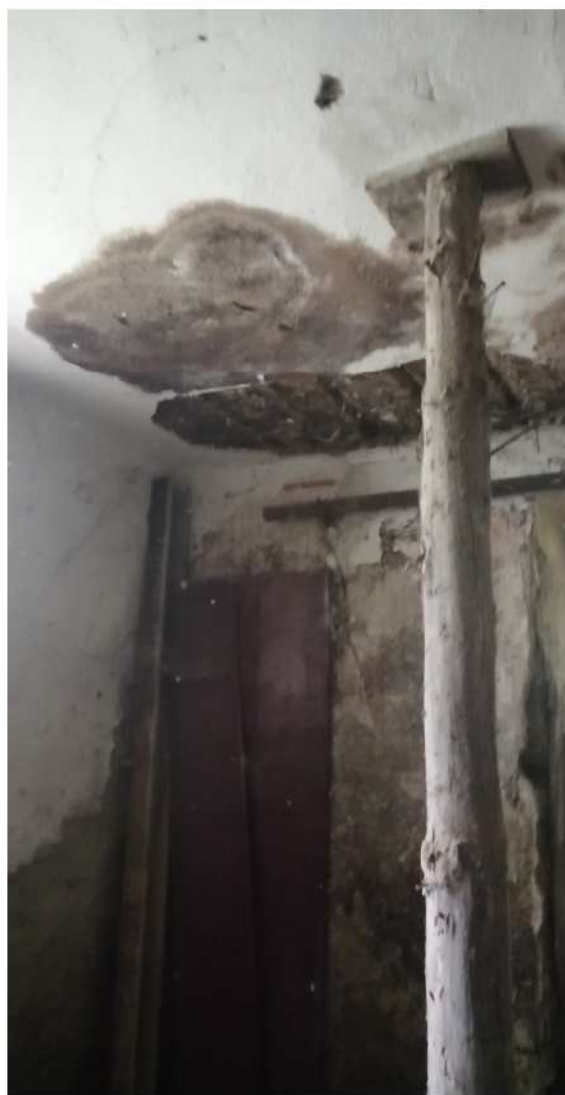
Strop nad 1.PP

Stropné konštrukcie na každom podlaží boli pôvodne drevené. V súčasnosti sú niektoré časti stropov podchyťované oceľovými nosníkmi, lokálne betónovými nosníkmi a lokálne sú vymenené celé časti stropov. Pôvodné stropy sú vo veľmi zlom stave /prehnuté/, na miestach kde bola konštrukcia stropu

viditeľná sú trámy zdegradované, prehnité. Lokálne pre zabezpečenie bezpečnosti boli stropy podopreté stojkami.

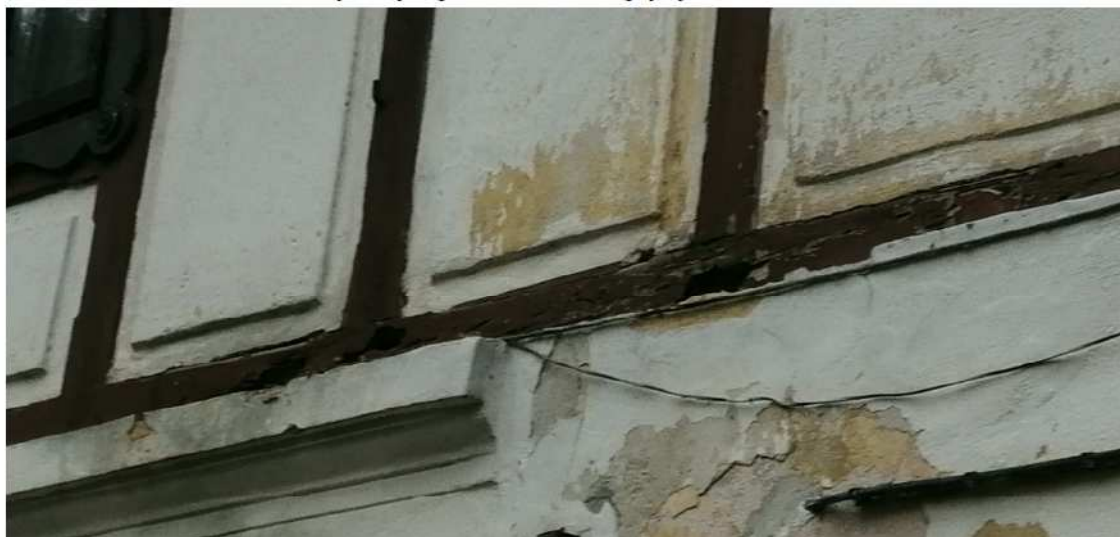
Degradácia hrázdenia /drevokazný hmyz, poveternostné vplyvy/
