## **ZNALCKÝ POSUDOK**

číslo 8/2018

Vo veci: Statické posúdenie administratívnej budovy na Včelárskej ulici 1 v Prievidzi

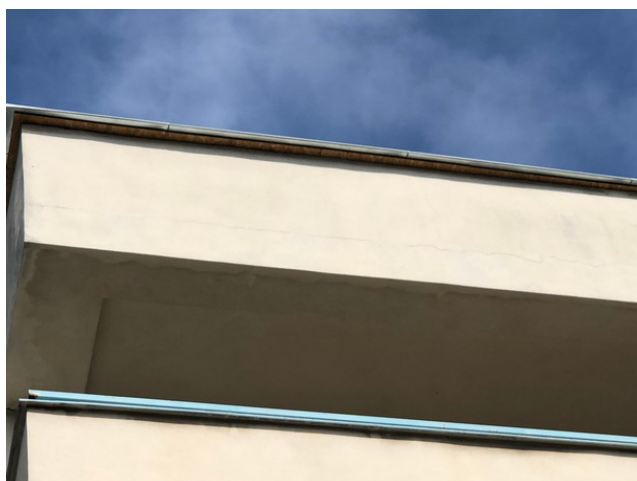
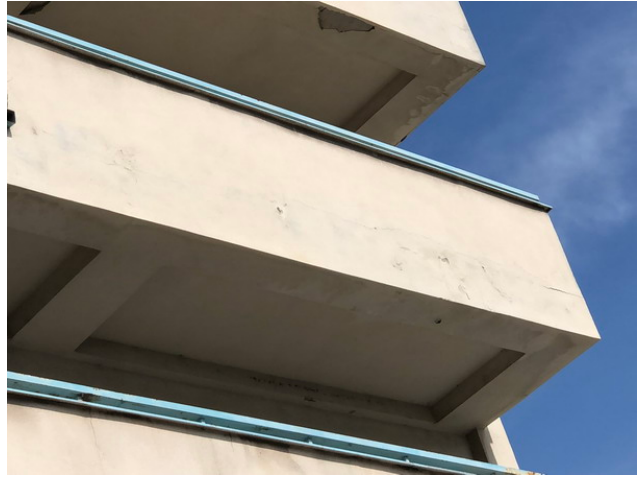
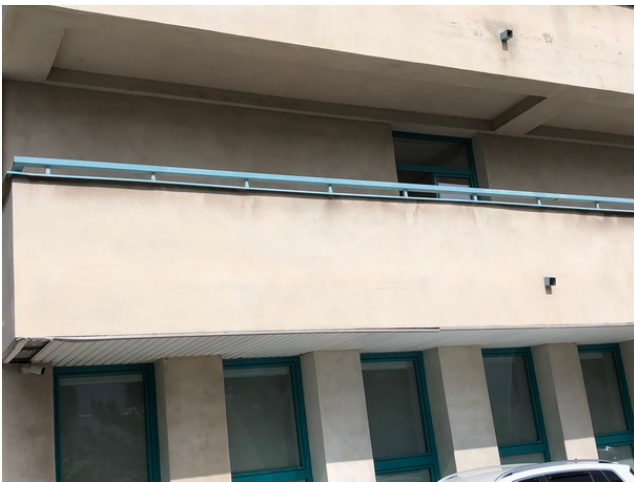
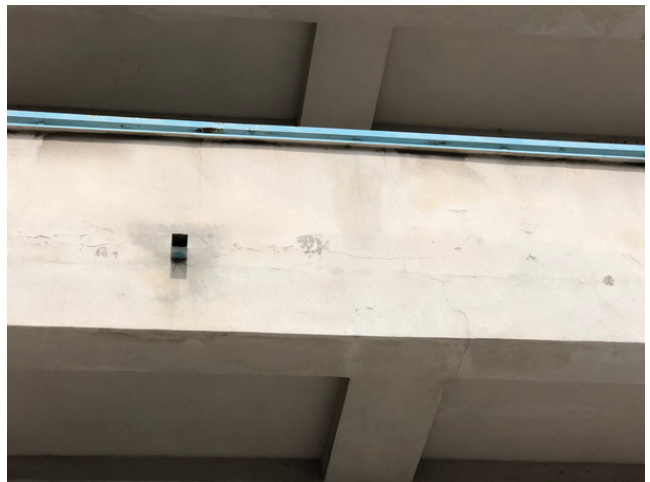
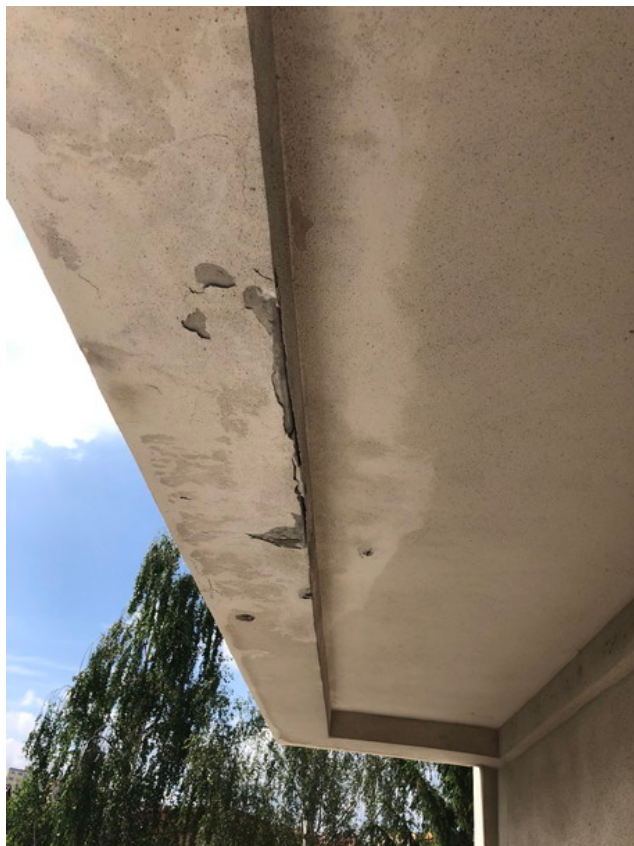
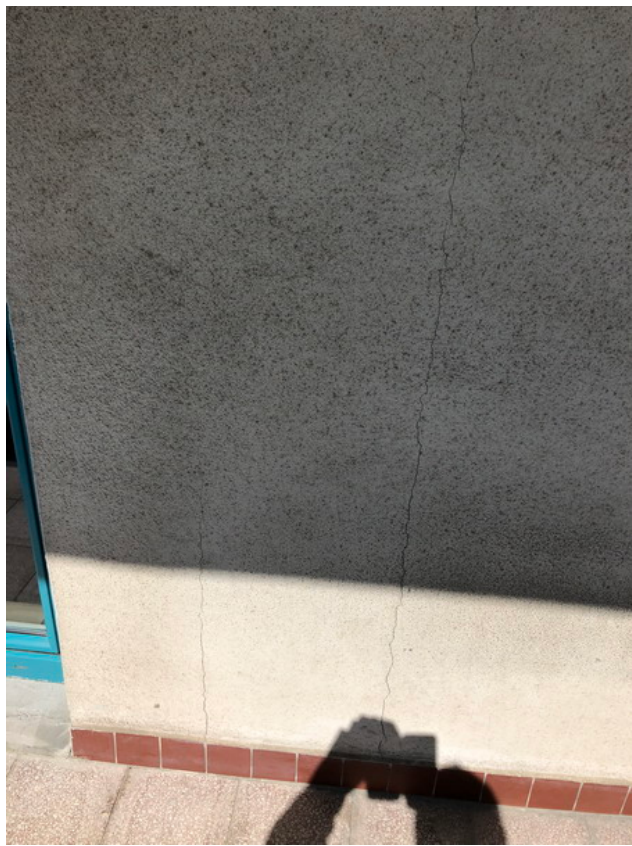
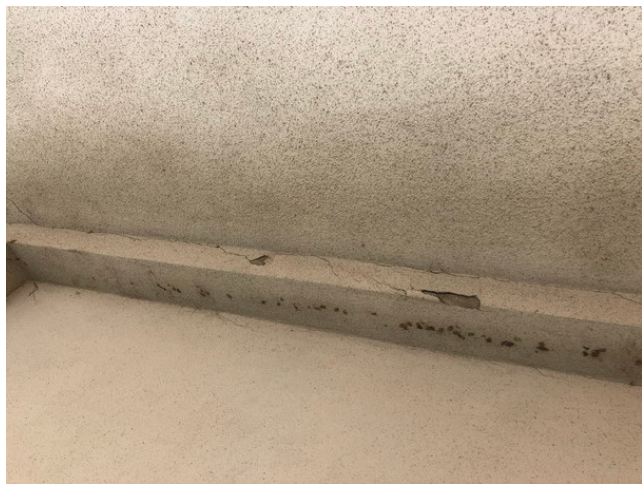
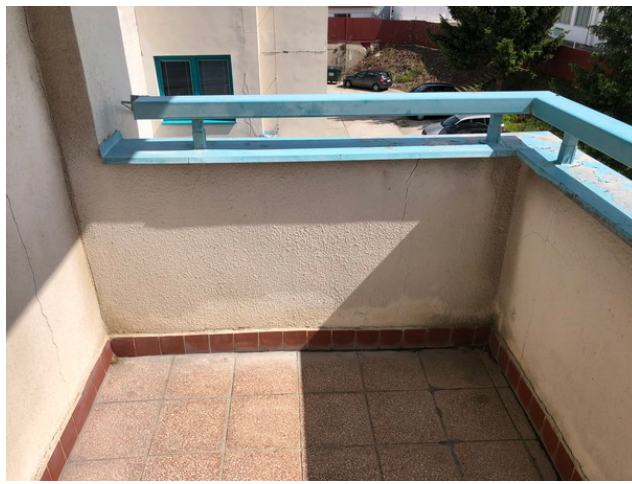
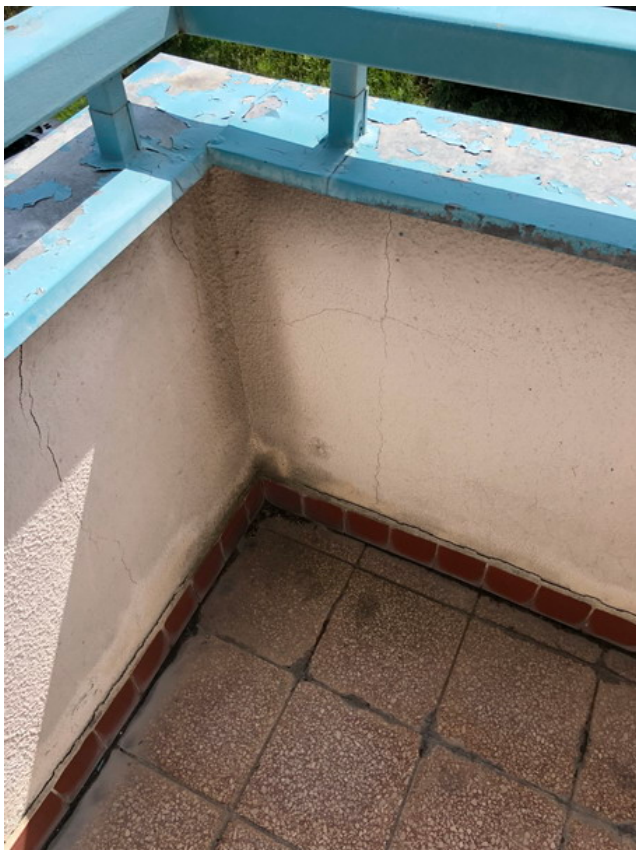
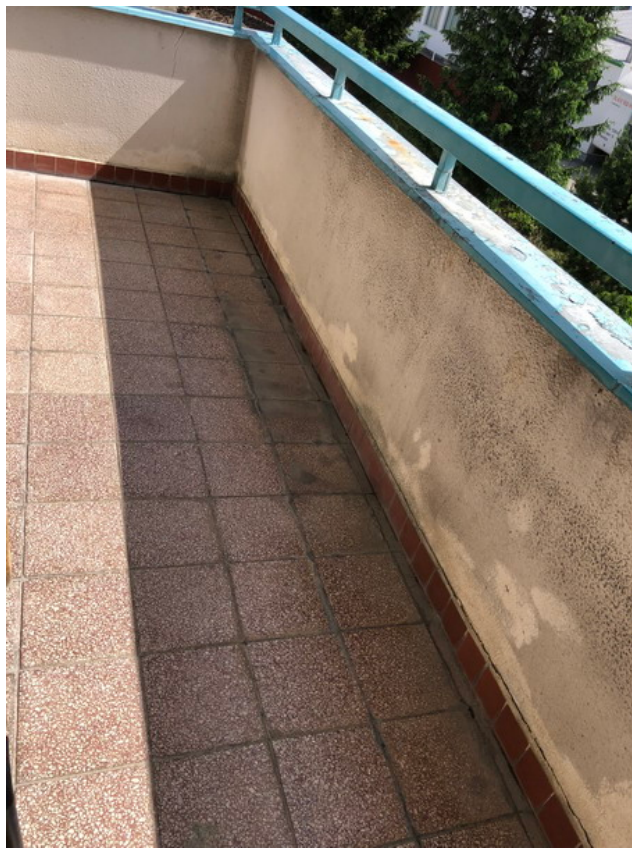
Na priečelí trojpodlažnej sekcie boli pozorované praskliny lemujúce atikové panely a panely tvoriace zábradlia terás.

Najrozšírenejším pozorovaným prejavom sú praskliny ohraničujúce konštrukčné prvky obvodového plášťa. Pre skeletovú konštrukciu opláštenú fasádными panelmi a výplňovým murivom je to prirodzený prejav, ktorý je reakciou najmä na poveternostné vplyvy a na deformácie primárnej nosnej konštrukcie. Ide hlavne o estetickú vadu konštrukcie, avšak je potrebné vylúčiť poškodenia zo zatekania (viď ďalej) a najmä zabrániť uvoľneniu fasádnych panelov v prípade, že prišlo k oslabeniu ich montážnych uchytení koróziou. Riešením je dodatočné kotvenie fasádnych panelov k oceľobetónovej konštrukcii. Toto sa realizuje buď lepenými kotvami do skeletu prevŕtanými cez obvodový plášť, alebo svorníkmi prevŕtanými cez obvodový plášť a kotvenými v interiéri do nosných prvkov. Atikové panely a zábradlia terás je možné stabilizovať prídavnými oceľovými konzolami z exteriéru, alebo interiéri. Záverečnou významnou ochranou (po realizácii všetkých mechanických opatrení) je celoplošné zateplenie kontaktným zatepľovacím systémom, ktorý ochráni celú konštrukciu. Podotýkam, že realizáciou zateplenia príde k zmene tepelného režimu budovy, čo sa môže najmä počas prvej zimy prejaviť novými trhlinami medzi jednotlivými prvkami budovy.

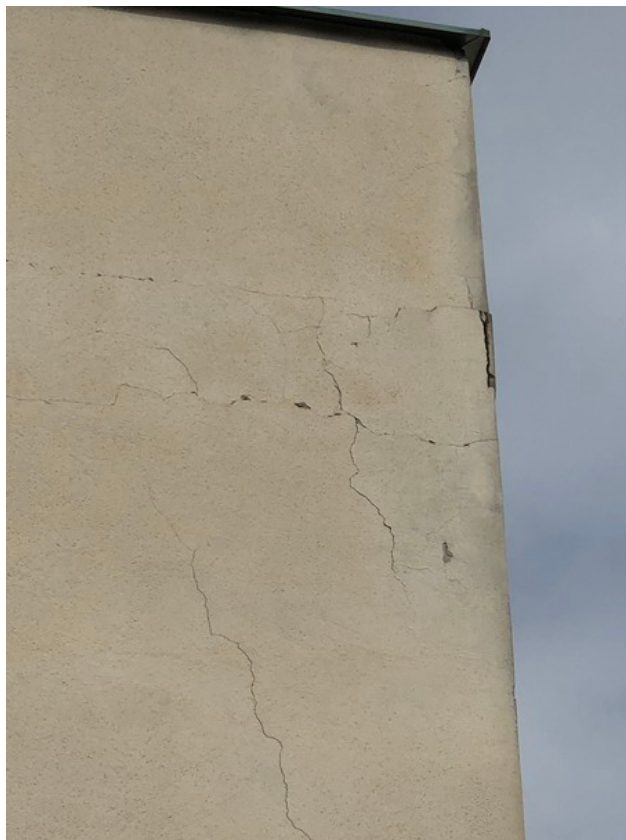
Na priečelí dvojpodlažnej sekcie boli pozorované praskliny lemujúce atikové panely.

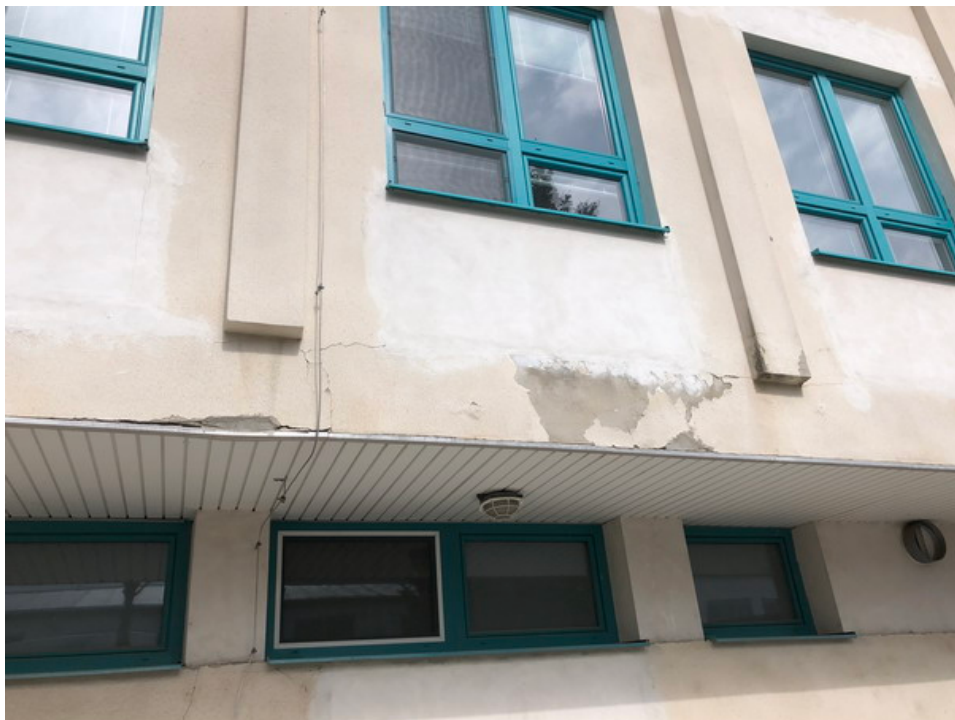
Rovnako sú pozorovateľné praskliny v päte muriva 2.NP ohraničujúce styk stropnej dosky a muriva.

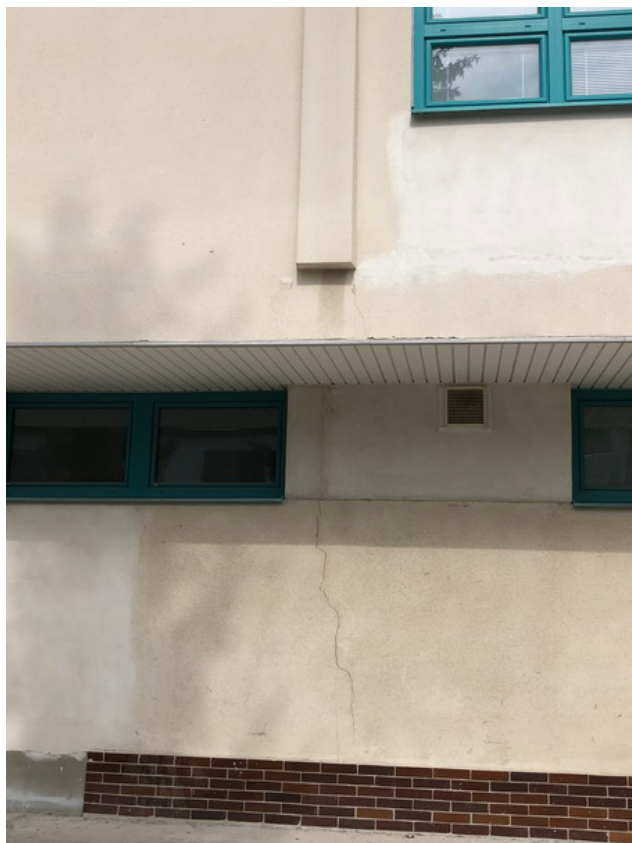
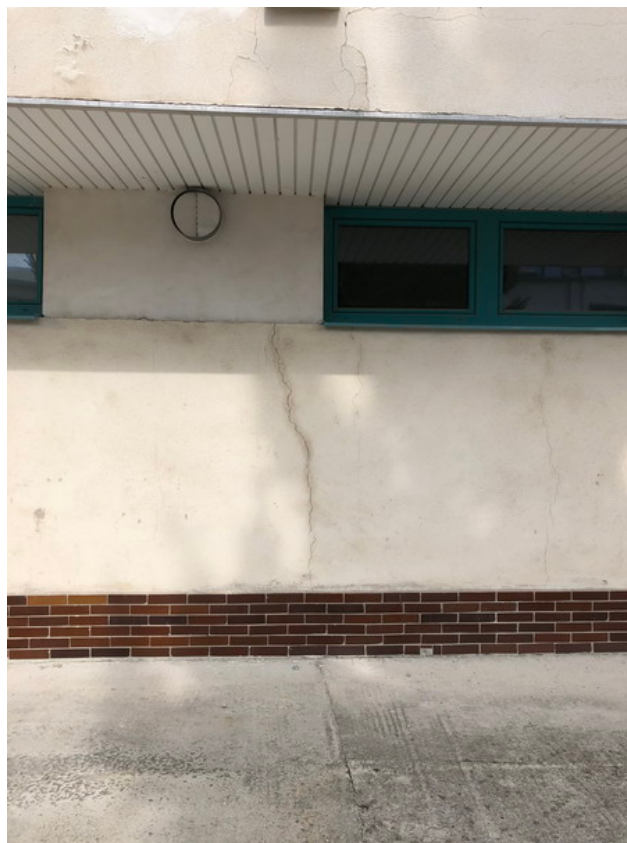
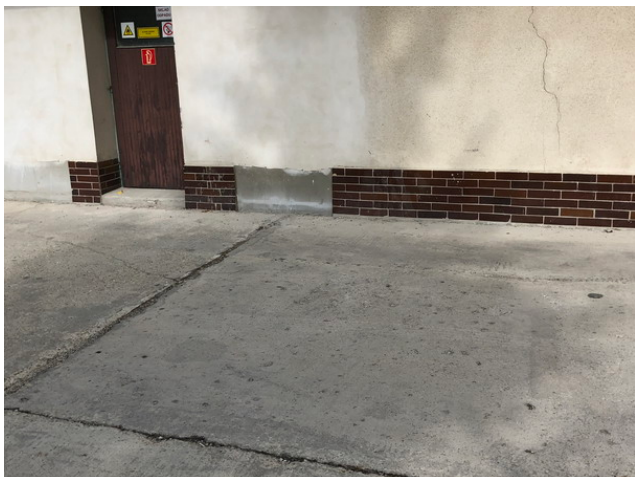
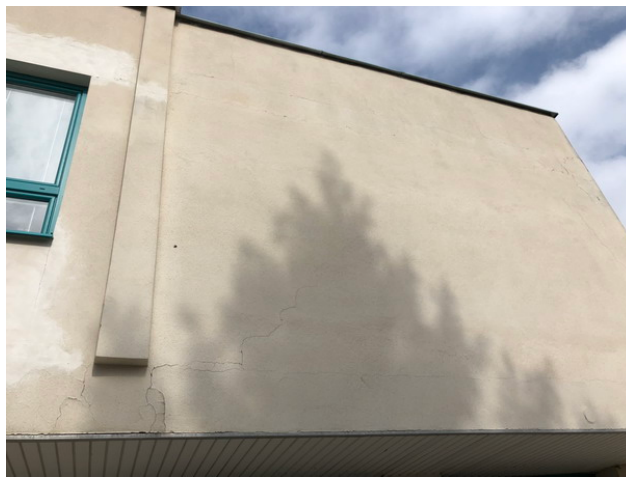
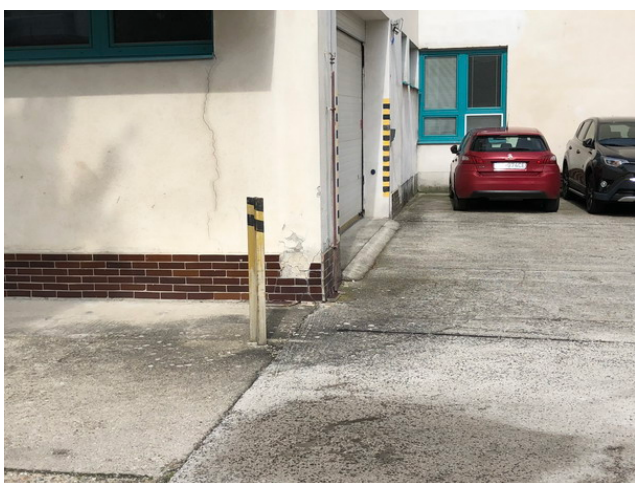
Pri celkovom pohľade na priečelie bol pozorovaný systém trhlín nasvedčujúci sadnutiu severovýchodného rohu budovy. Trhliny sa nachádzajú jednak vo výplňovom murive, nasvedčuje tomu opadnutie soklového obkladu a aj praskliny vodorovných cestných panelov tvoriacich spevnenú plochu.

Najpravdepodobnejšou príčinou sadnutia severovýchodného rohu budovy je nerovnomerné sadanie základov. Neboli pozorované žiadne náznaky sadnutia z dôvodu pôsobenia vody. Veľkosť trhlín je malá, deformácie nie sú nebezpečné. Nebolo realizované dlhodobé pozorovanie deformácií budovy, tak nie je možné s určitosťou tvrdiť, že je sadanie ukončené. Predbežne ide hlavne o estetickú vadu konštrukcie, avšak je potrebné vylúčiť poškodenia zo zatekania, teda vyplniť praskliny (vrátane spevnených plôch) trvalo pružným tmelom. Záverečnou významnou ochranou (po realizácii všetkých mechanických opatrení) je celoplošné zateplenie kontaktným zatepľovacím systémom, ktorý ochráni celú konštrukciu.

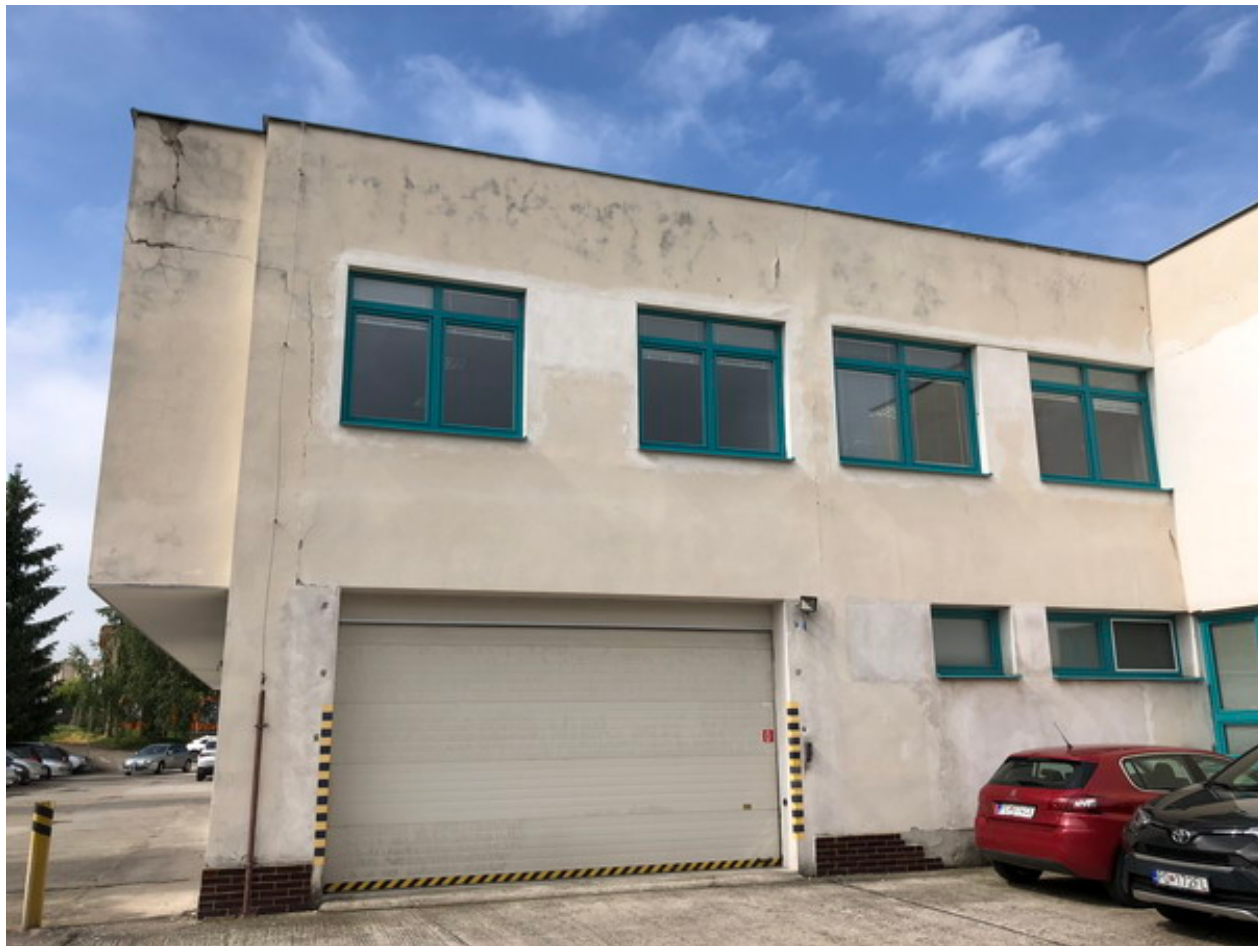
Pri celkovom pohľade na priečelie bol pozorovaný systém trhlín nasvedčujúci sadnutiu severovýchodného rohu budovy. Trhliny sa nachádzajú jednak vo výplňovom murive, nasvedčujú tomu aj praskliny vodorovných cestných panelov tvoriacich spevnenú plochu.

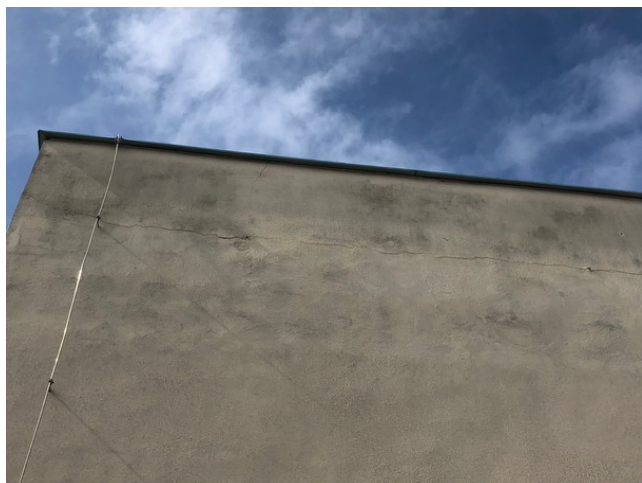
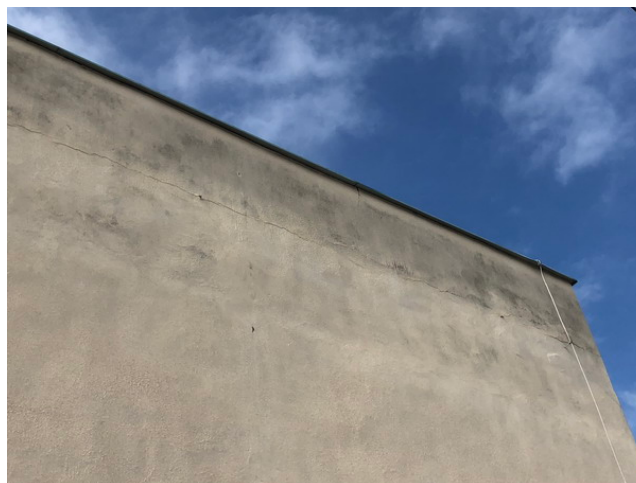
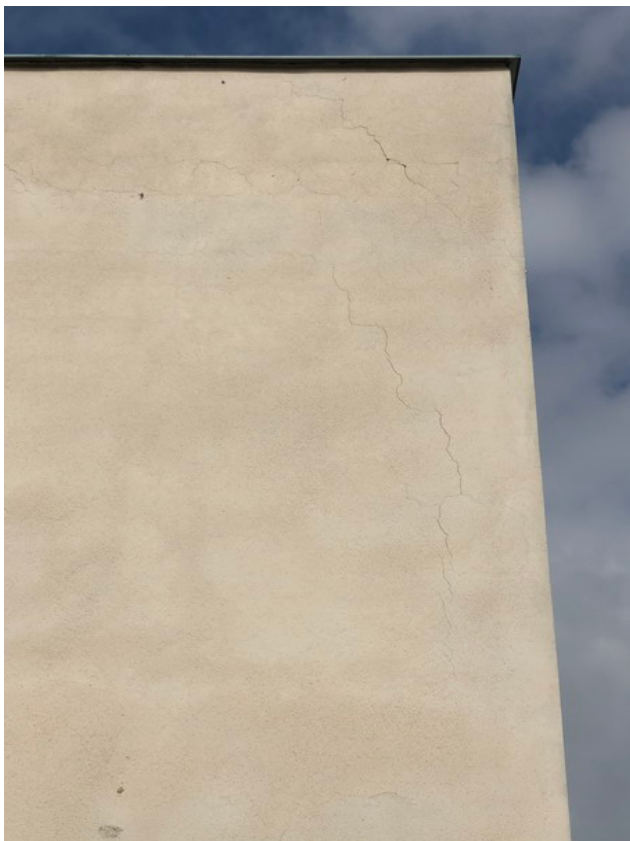
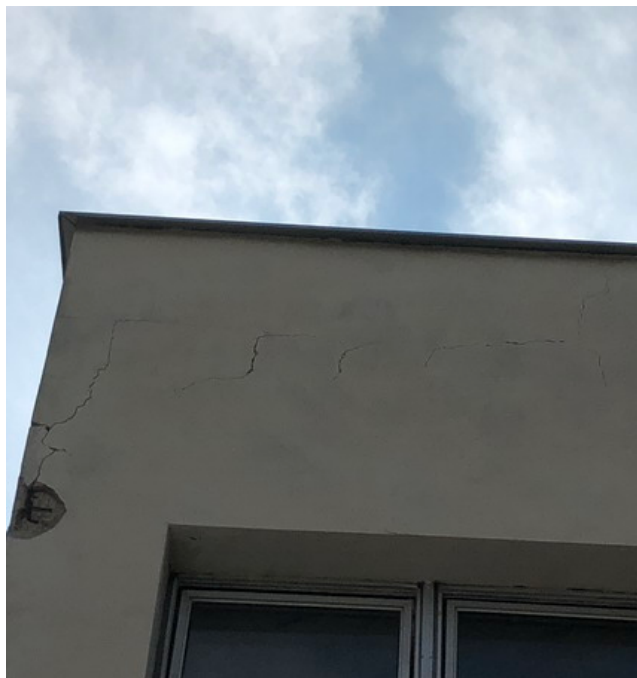
Obvodový plášť pôdorysne vystúpeného schodiska je poškodený posunom atikového panela severného štítu schodiska.

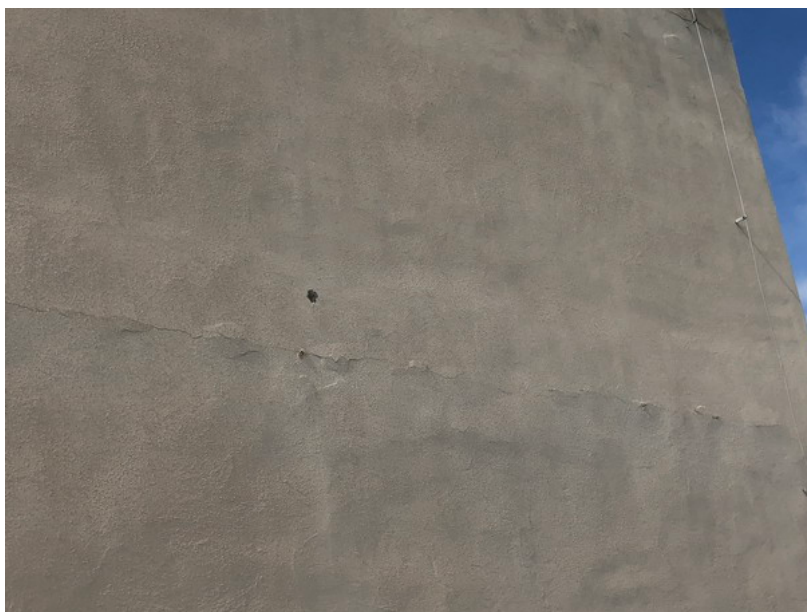
Rovnako sú pozorovateľné praskliny v päte muriva 2.NP ohraničujúce styk stropnej dosky a muriva.

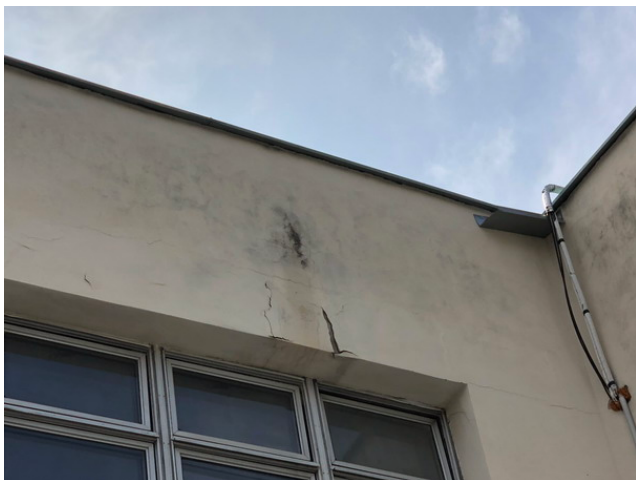
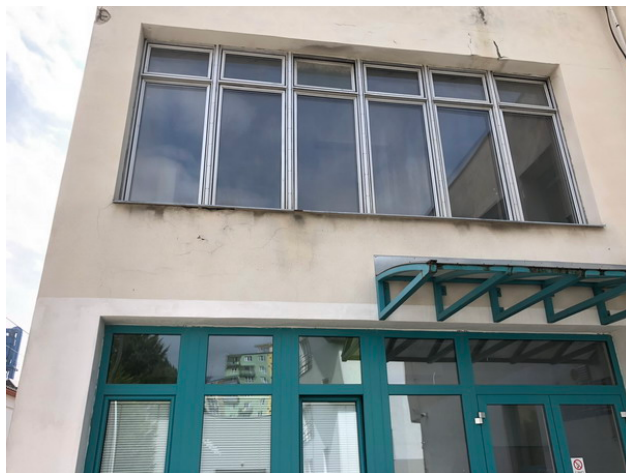
Západná strana vystúpeného severného schodiska je poškodená prasklinami nad oknom 2.NP a rovnako aj prasklinami parapetu tohto okna. Podľa tvaru a rozsahu trhlin ide pravdepodobne o poškodenie súvisiace so zatekaním strešného plášt'a za atikou, resp. parapetu okna.

Z dôvodu nefunkčnosti úprav na ochranu pred vodou, konkrétne najmä oplechovania atík, zábradlí, priepustí cez zábradlia, dlažieb na terasách sú poškodené súvisiace prvky konštrukcií budovy. Riešením je oprava spomínaných prvkov. Osobitnou kategóriou sú podlahy terás, ktoré majú miestami zlý spád, teda spôsobujú státie vody na nich. Tu pomôže pravdepodobne iba výmena podlahových vrstiev terás. Alternatívnym prístupom môže byť zvýšenie počtu priepustov cez zábradlia. Podotýkam, že klampiarske konštrukcie musia byť prispôbené novej hrúbke plášťa vrátane zateplenia.

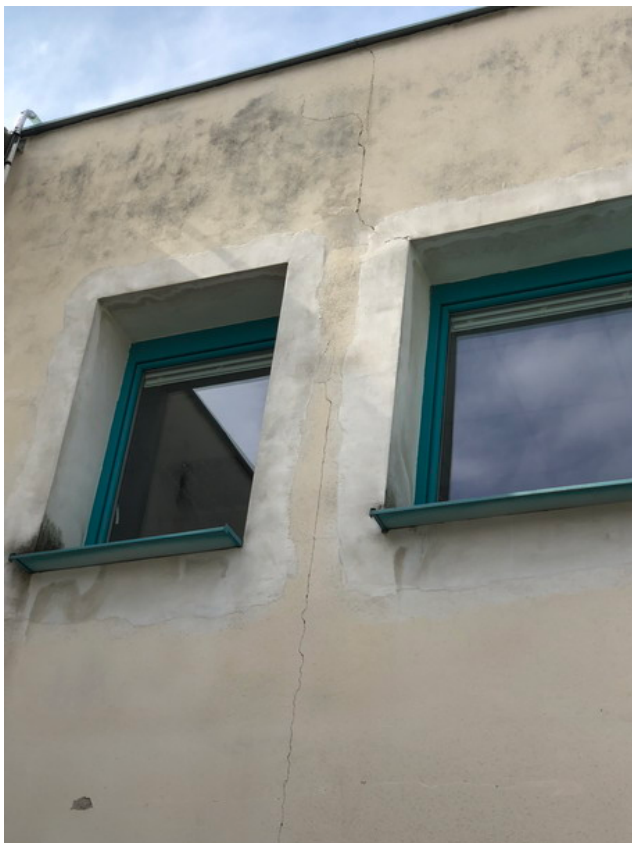
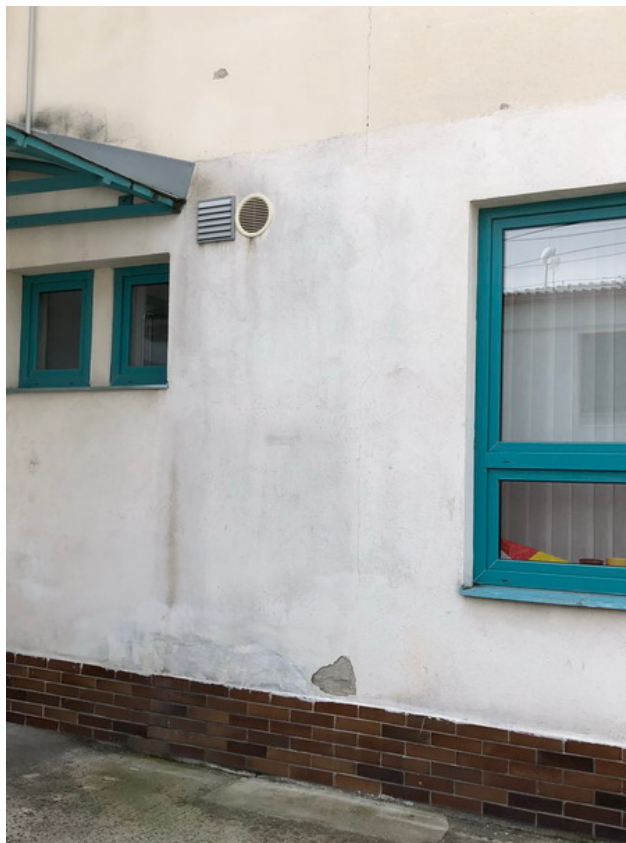
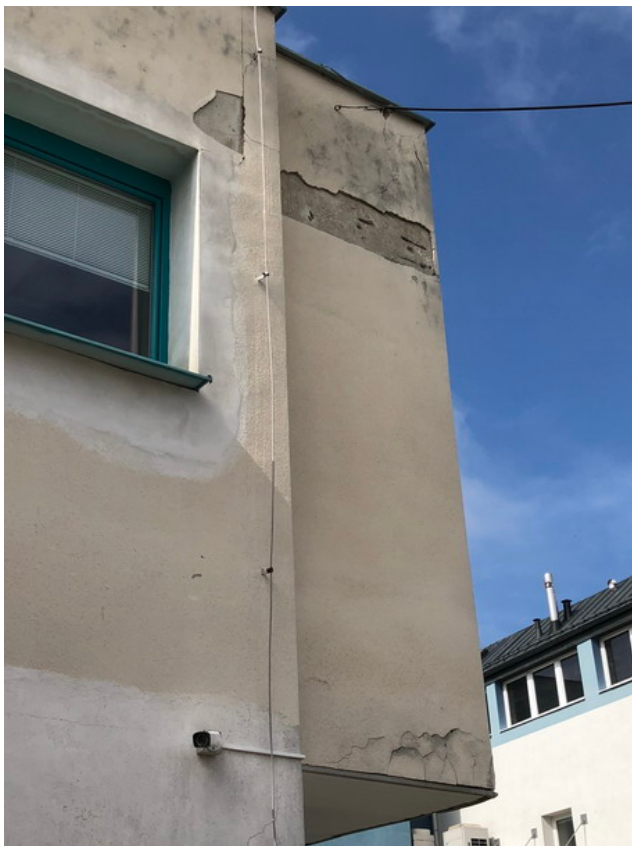
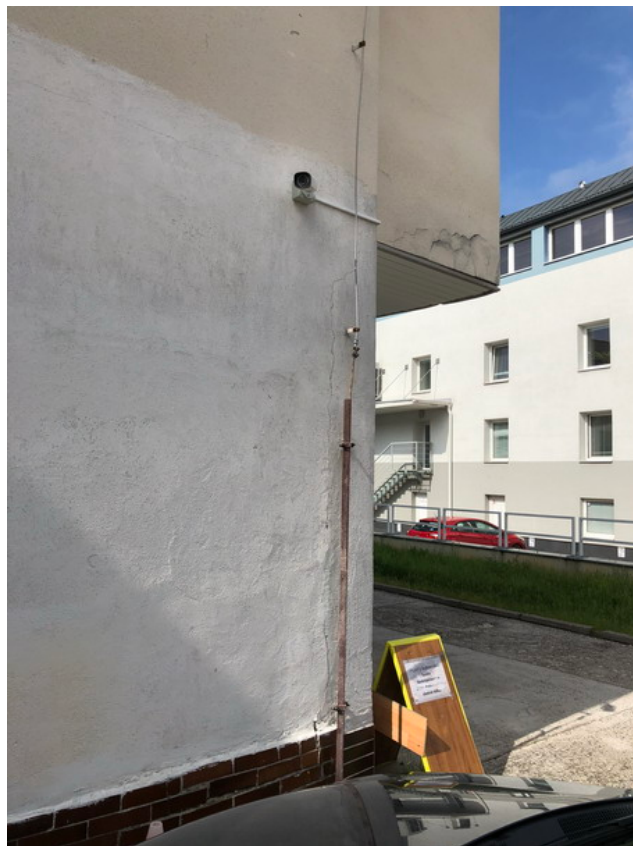
Na priečelí pri severnom rohu boli pozorované praskliny lemujúce atikové panely a plochy výplňového muriva ohraničeného stĺpmi.

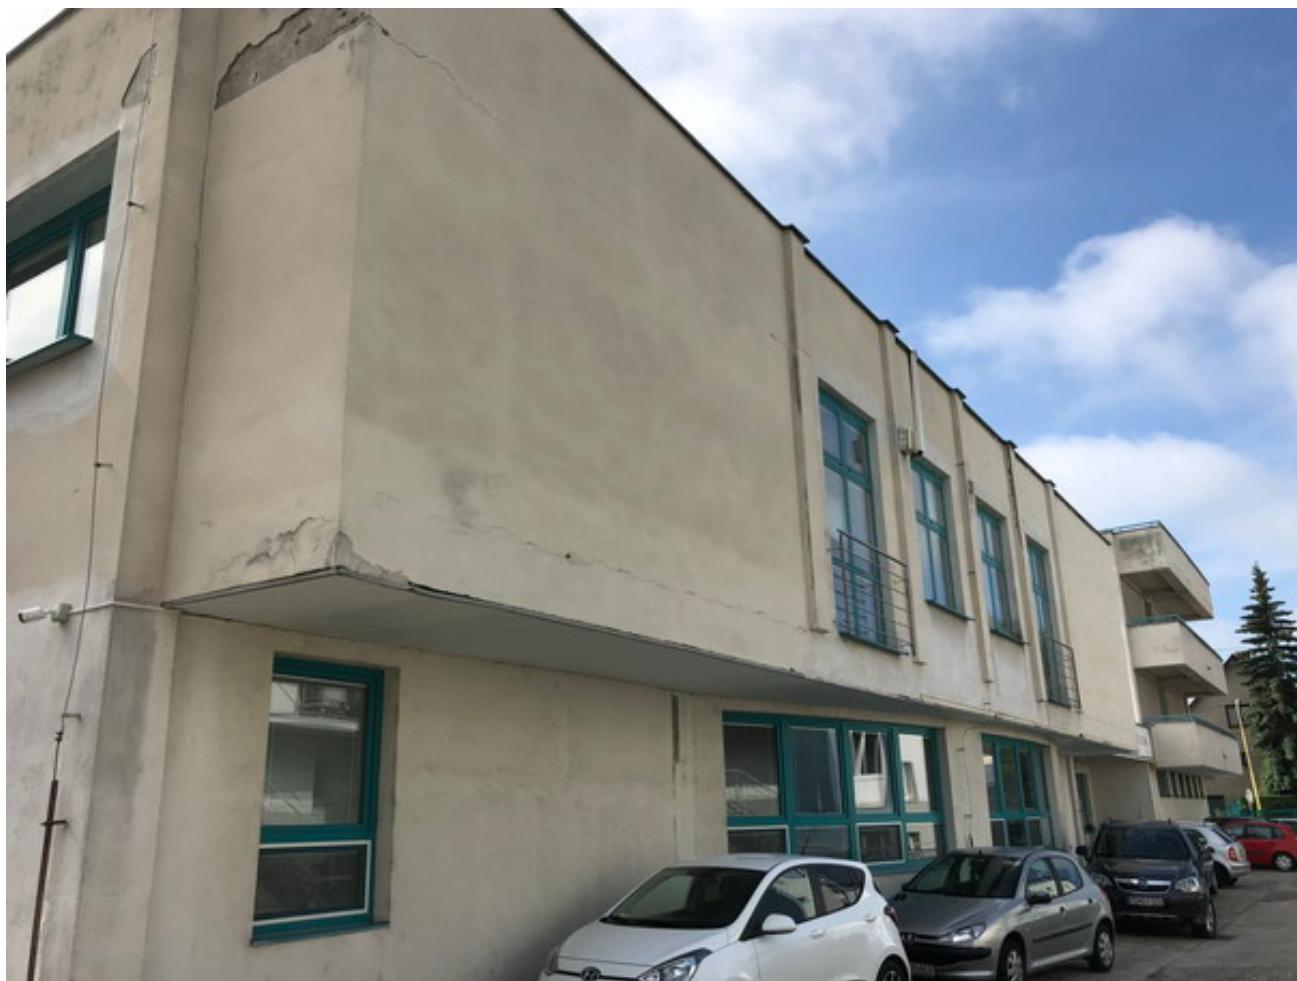
Rovnako sú pozorovateľné praskliny v päte muriva 2.NP ohraničujúce styk stropnej dosky a muriva.

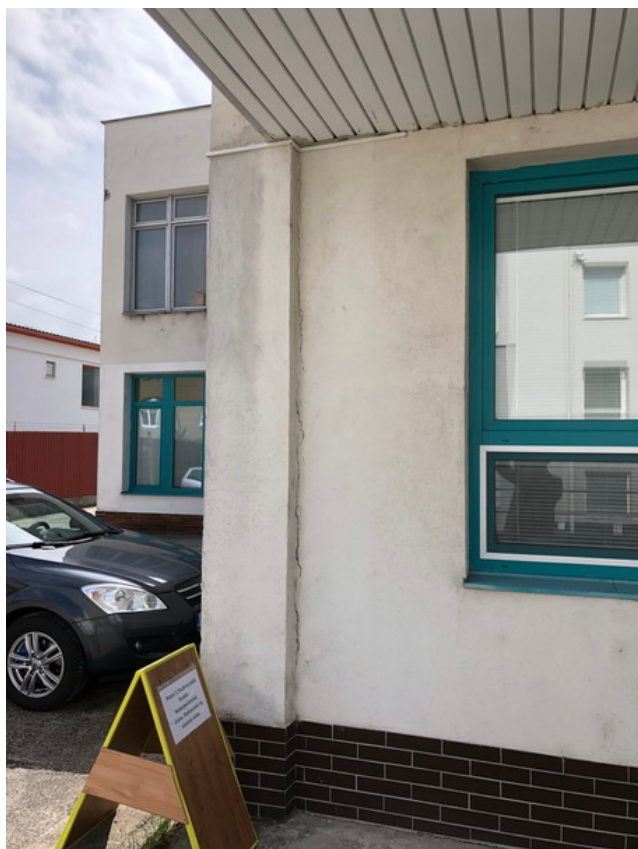
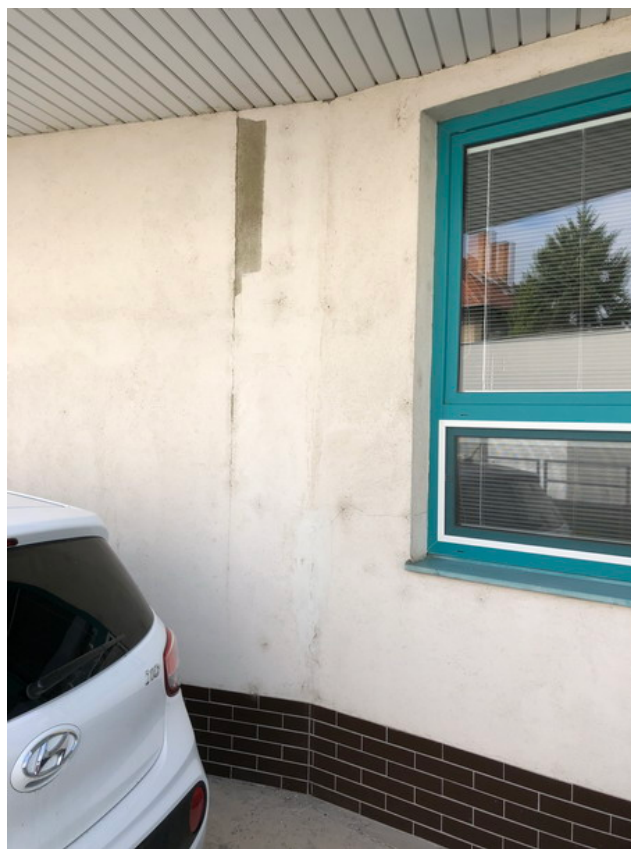
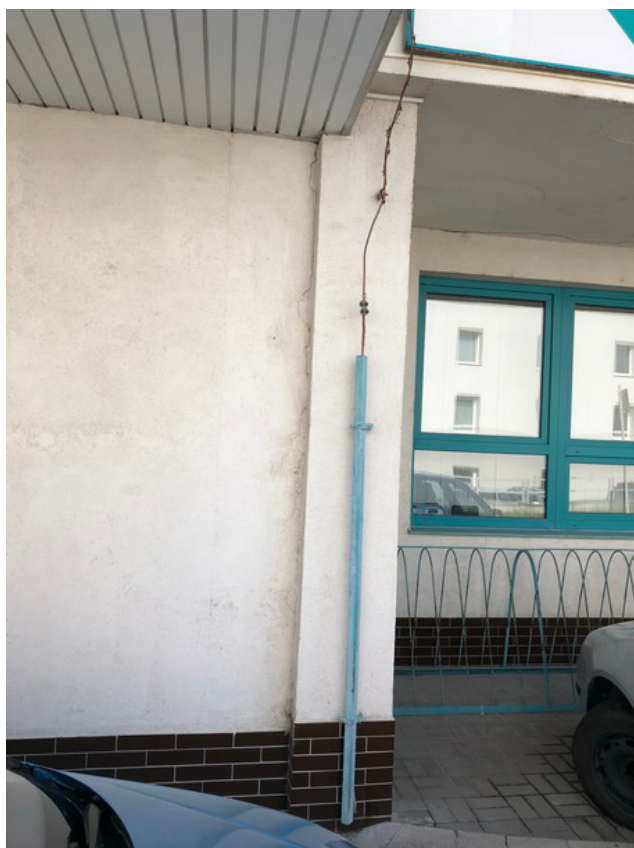
Na priečelí dvojpodlažnej sekcie boli pozorované praskliny lemujúce plochy výplňového muriva ohraňovaného stĺpami.

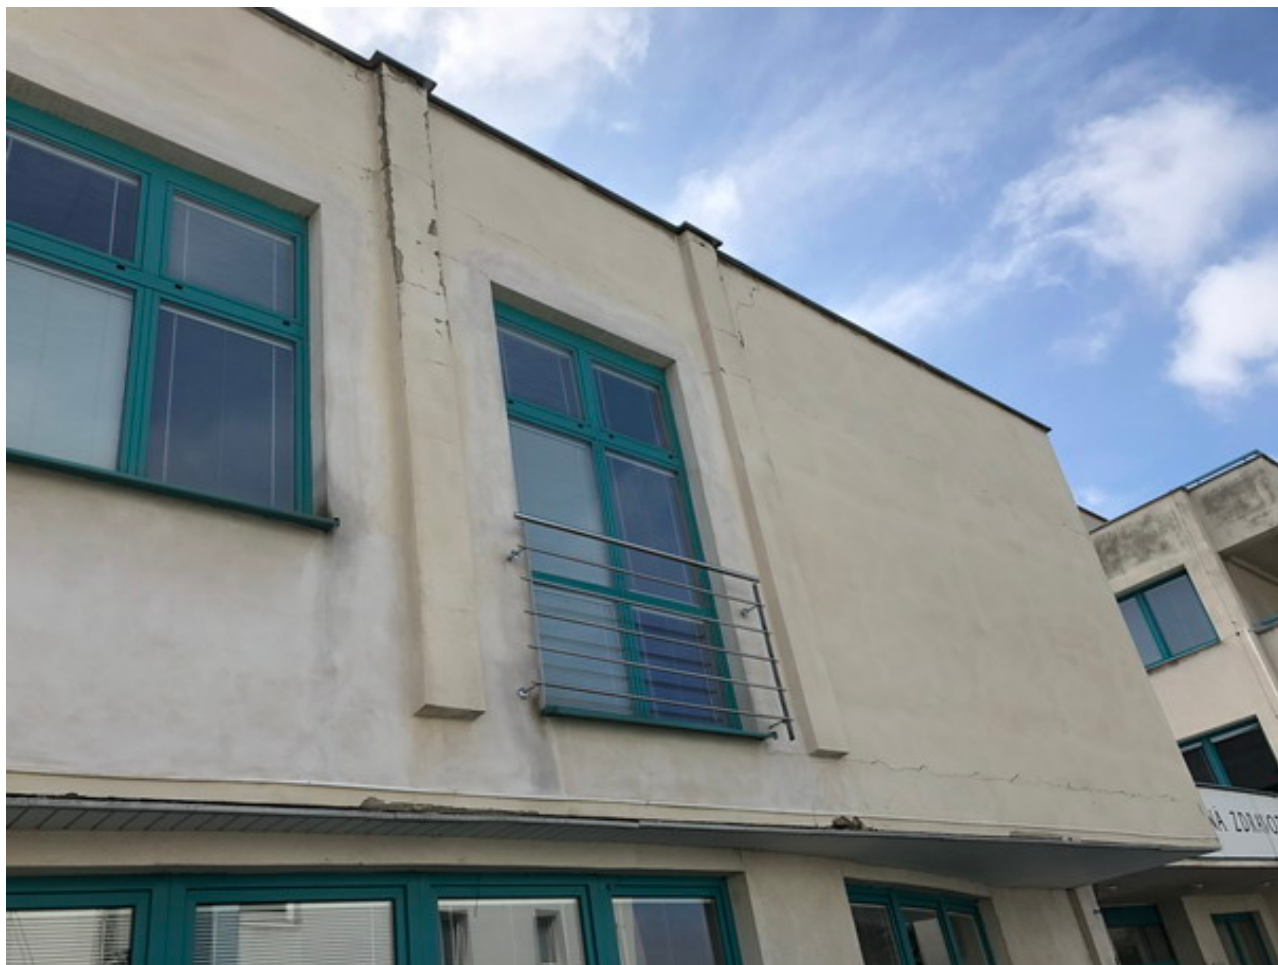
Západná strana je poškodená prasklinami atiky a pilastrov. Podľa tvaru a rozsahu trhlín ide pravdepodobne o poškodenie súvisiace so zatekaním strešného plášt'a za atikou, resp. oplechovania atiky.

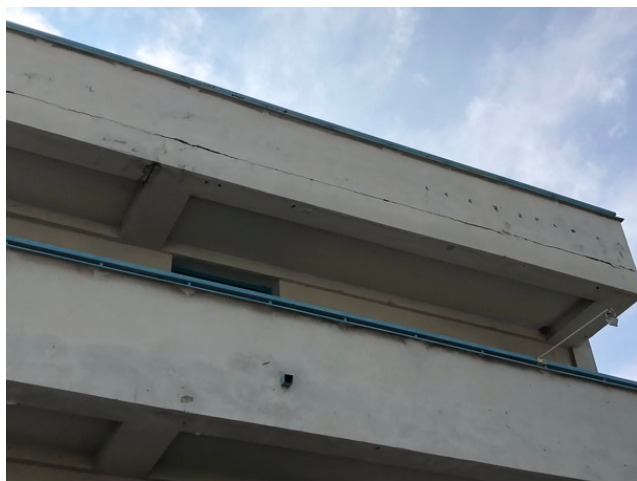
Na priečelí trojpodlažnej sekcie boli pozorované praskliny lemujúce atikové panely a panely tvoriace zábradlia terás.

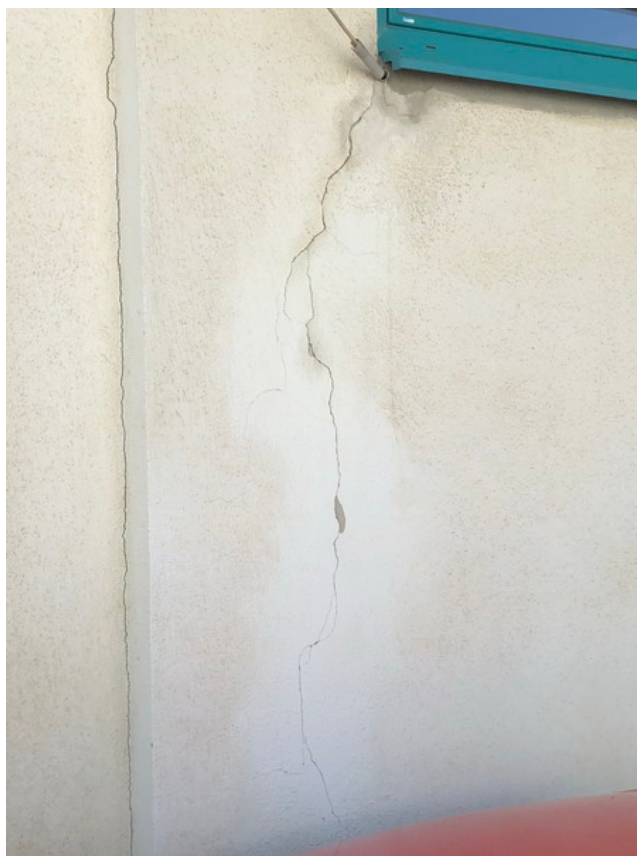
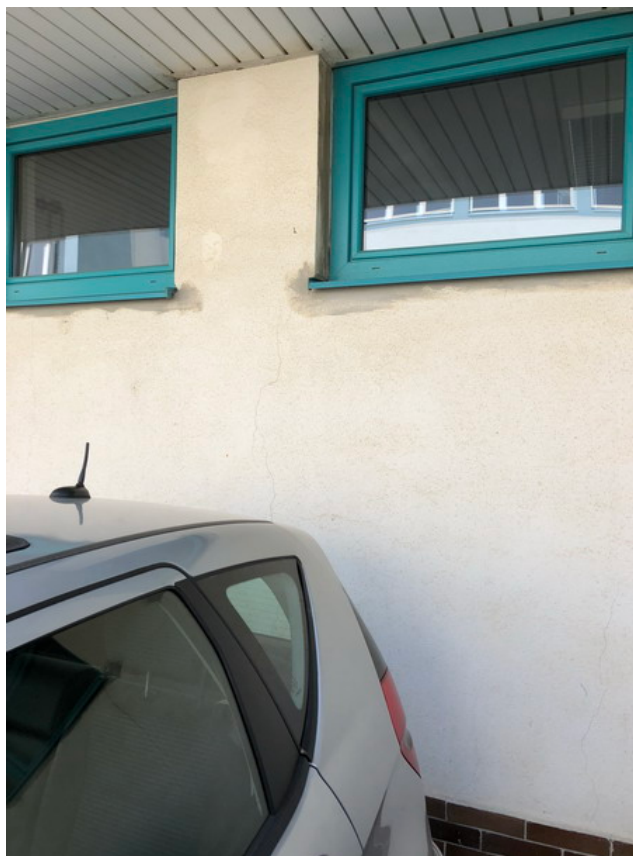
Na priečelí trojpodlažnej sekcie boli pozorované praskliny lemujúce plochy výplňového muriva ohraničeného stĺpami.

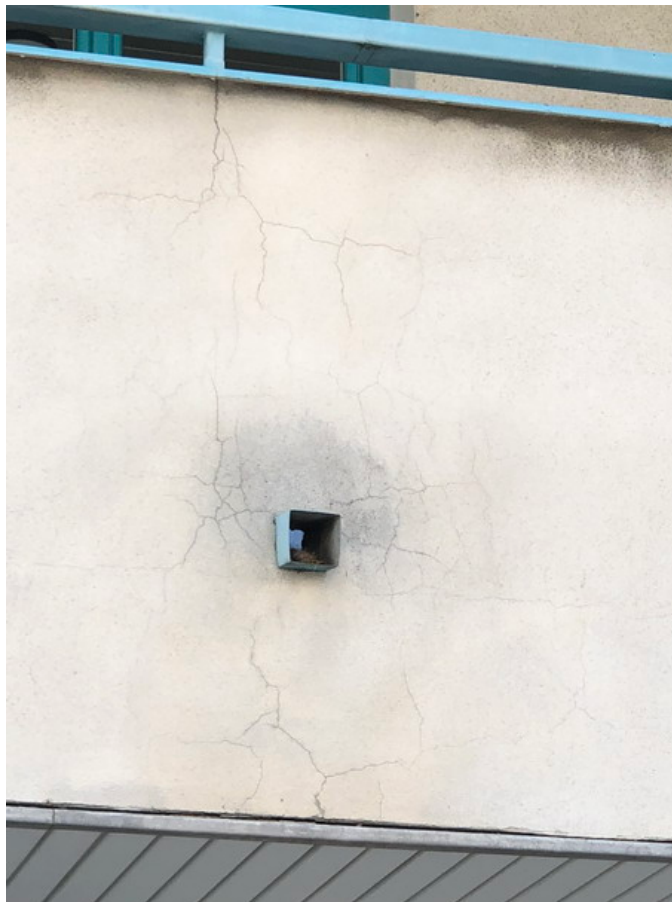
Západná strana je poškodená prasklinami zábradlí. Podľa tvaru a rozsahu trhlín ide pravdepodobne o poškodenie súvisiace so zatekaním dlažby za zábradlím, resp. oplechovania.
