## **ZNALCKÝ POSUDOK**

číslo 8/2018

Vo veci: Statické posúdenie administratívnej budovy na Včelárskej ulici 1 v Prievidzi

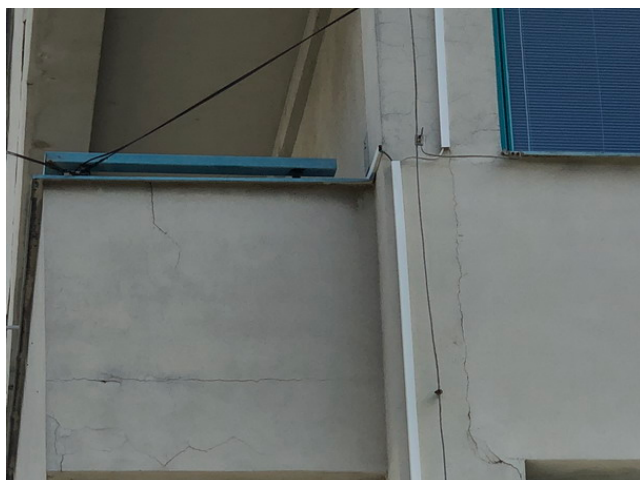
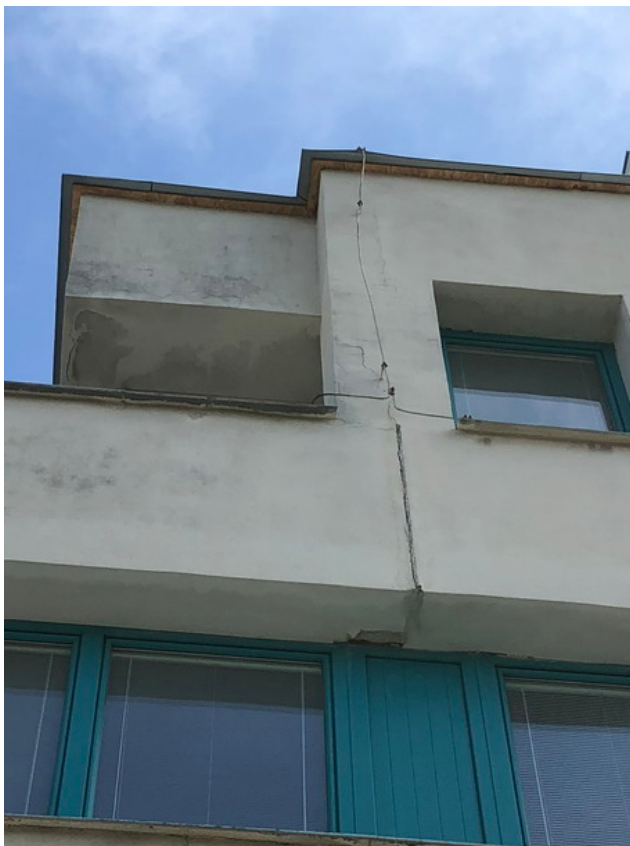
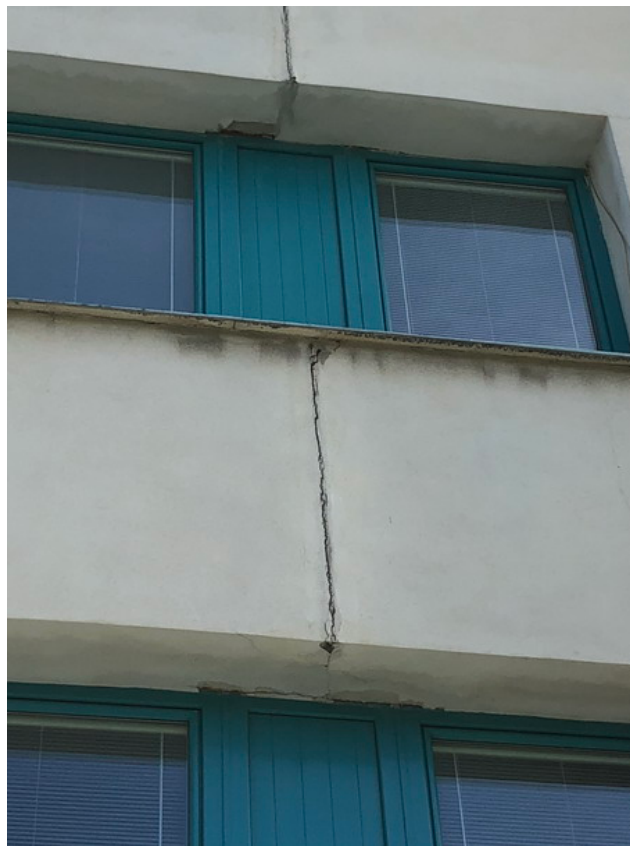
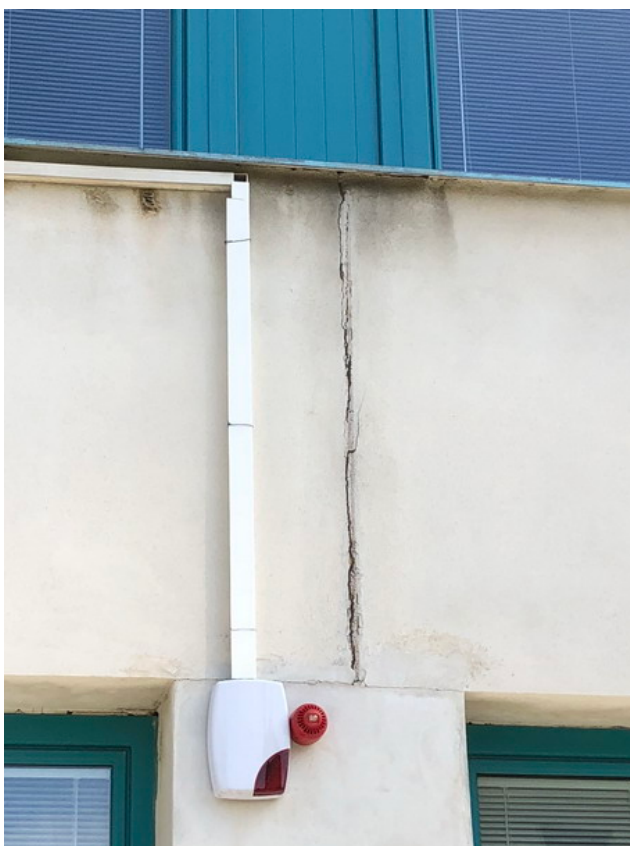
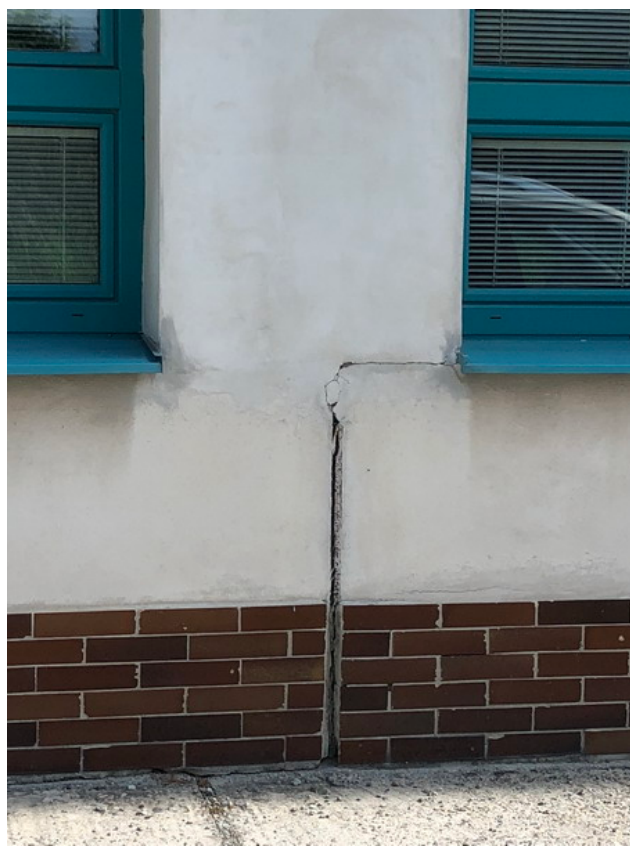
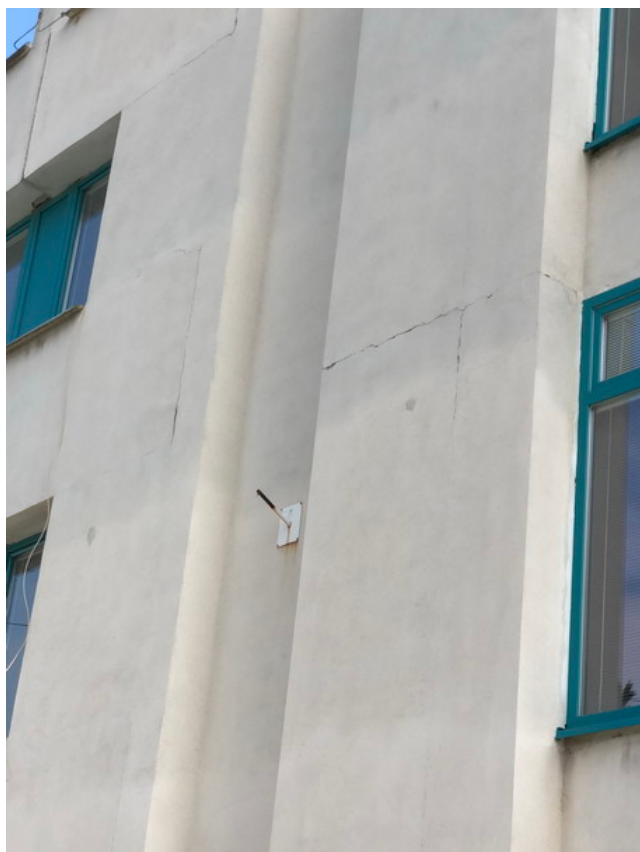
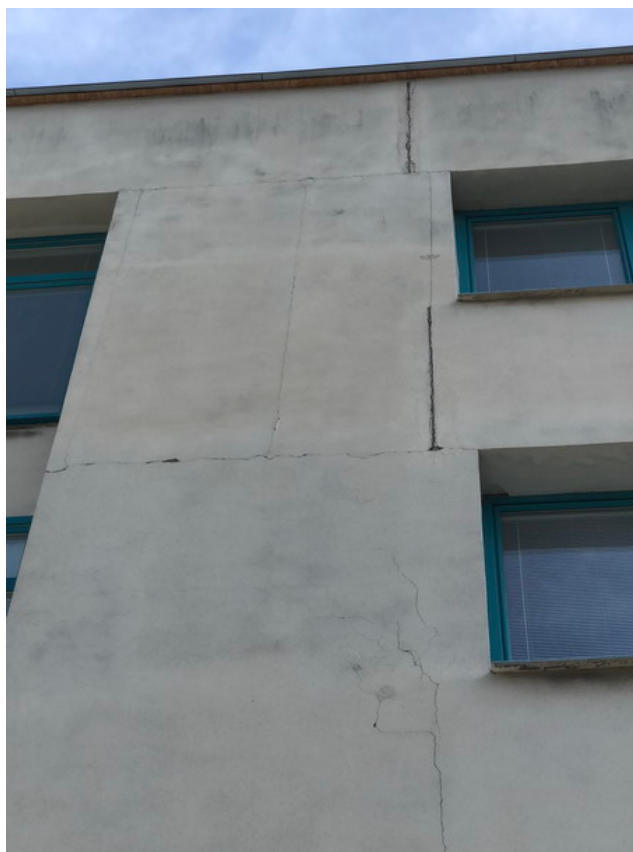
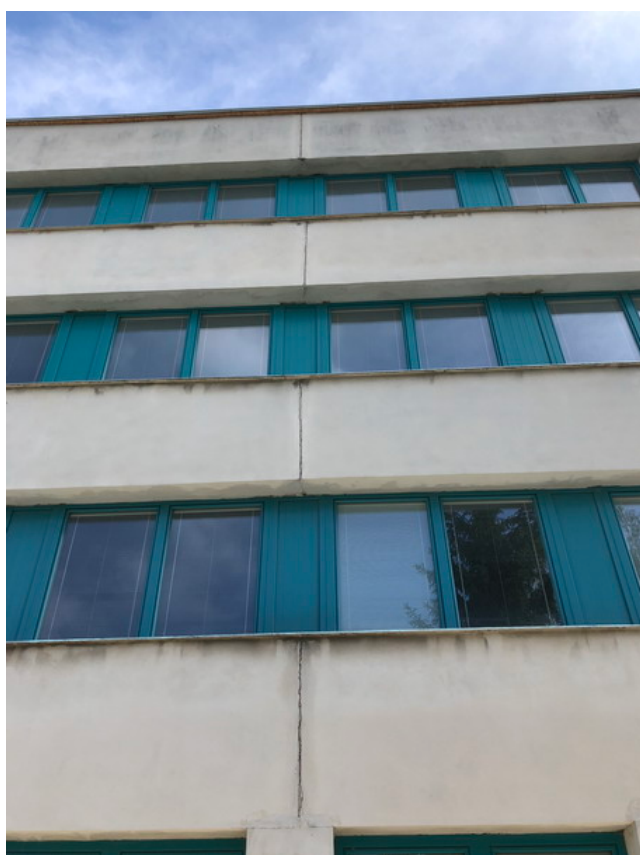
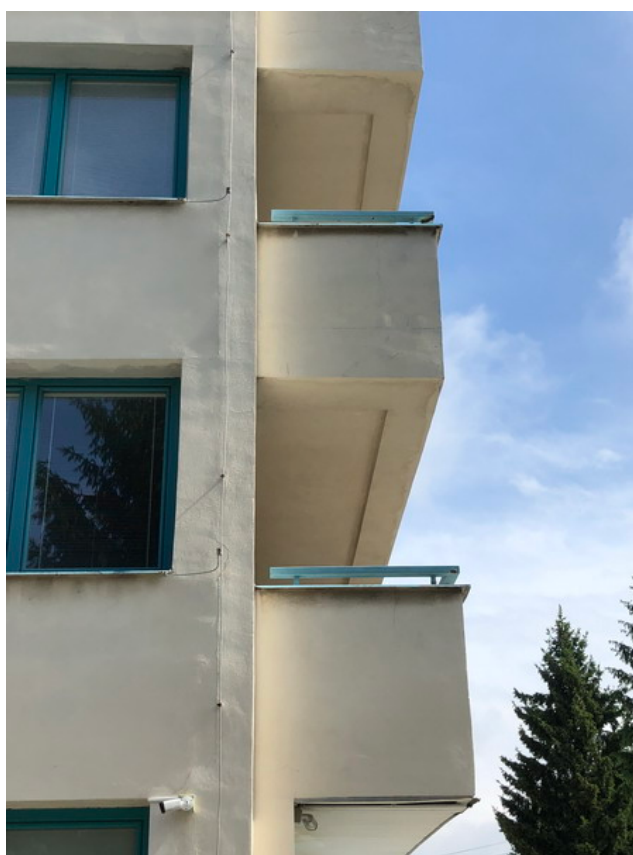
Na priečelí trojpodlažnej sekcie boli pozorované praskliny lemujúce plochy fasádnych panelov.

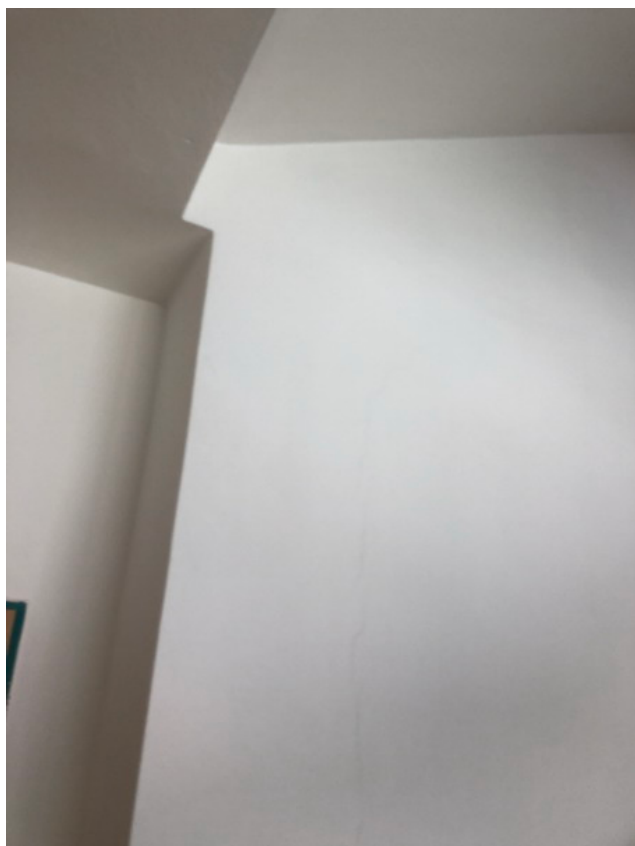
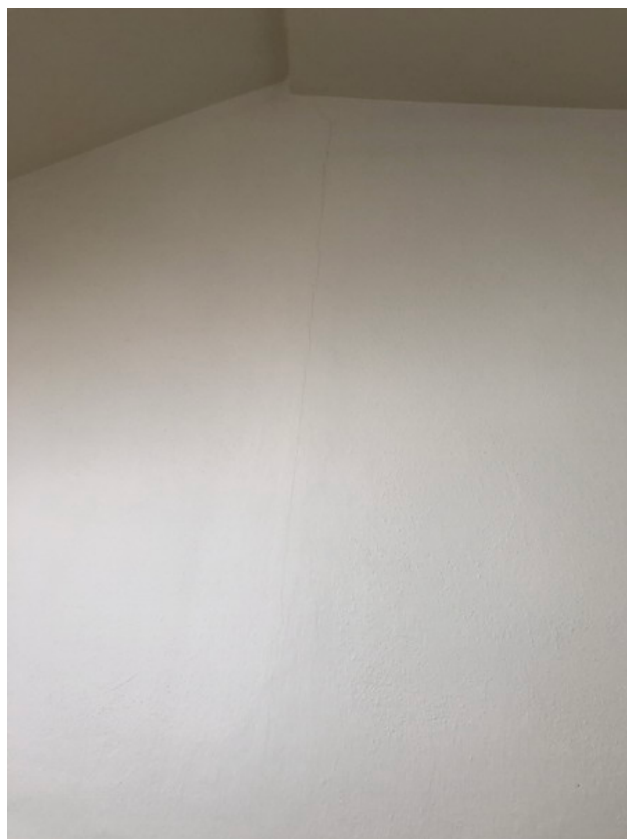
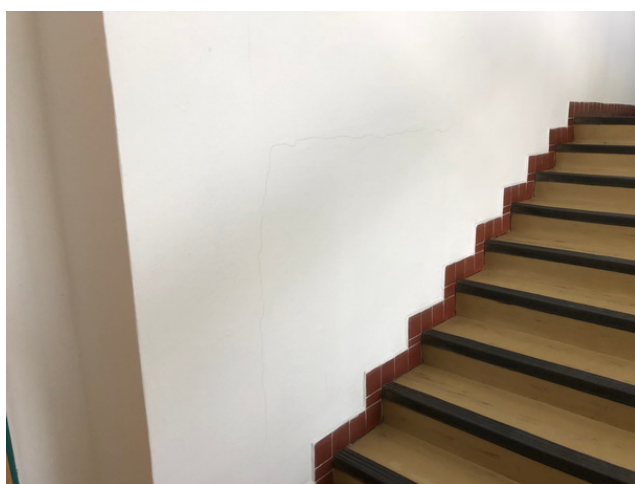
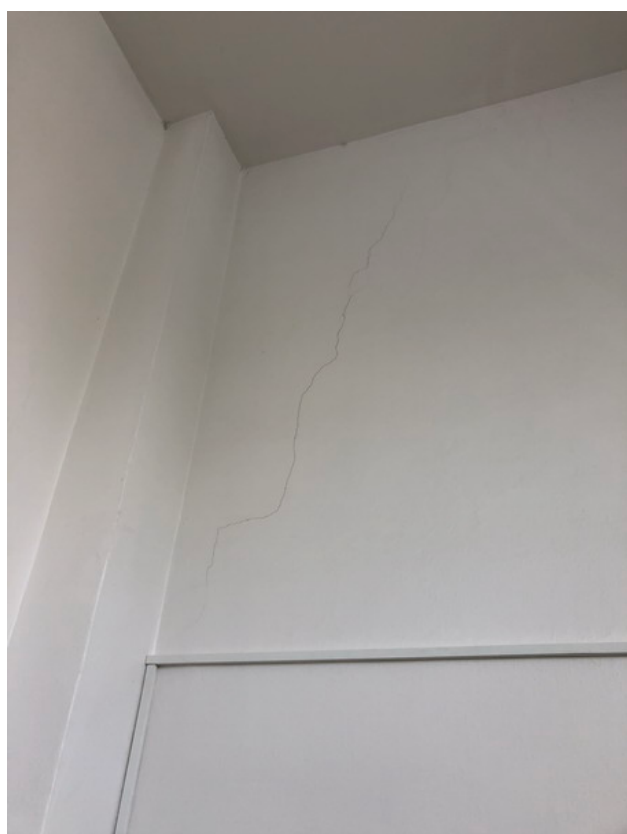
Na stenách južného schodiska trojpodlažnej sekcie boli pozorované praskliny lemujúce plochy výplňového muriva ohraničeného stĺpami.

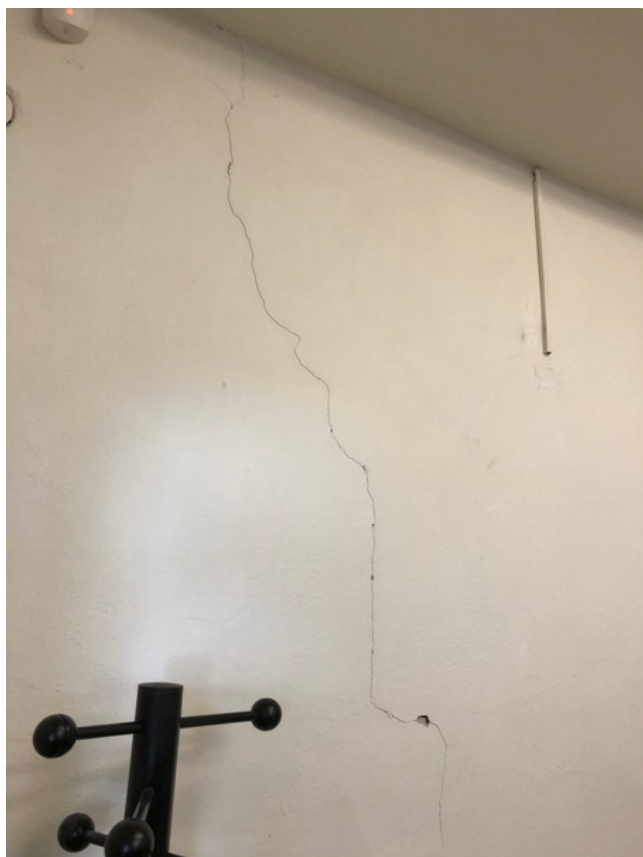
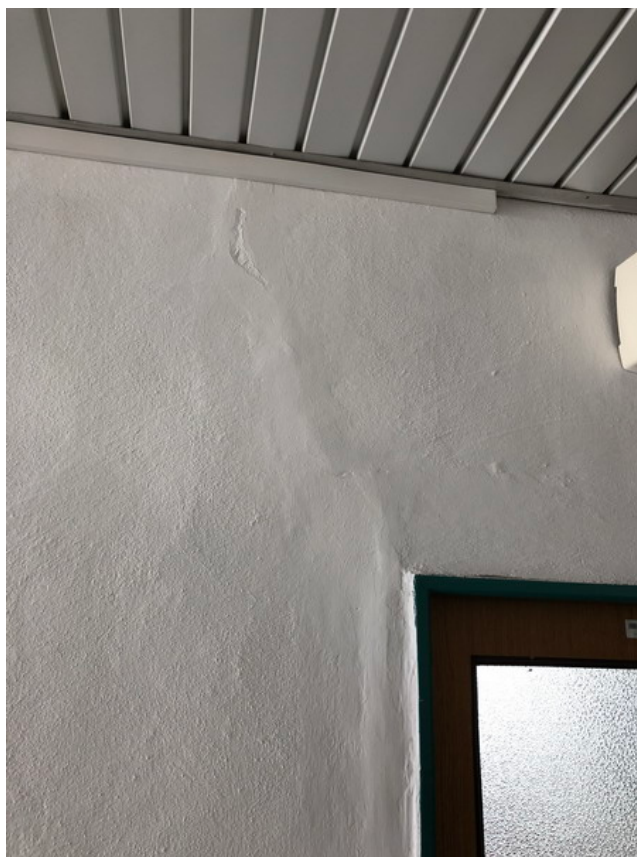
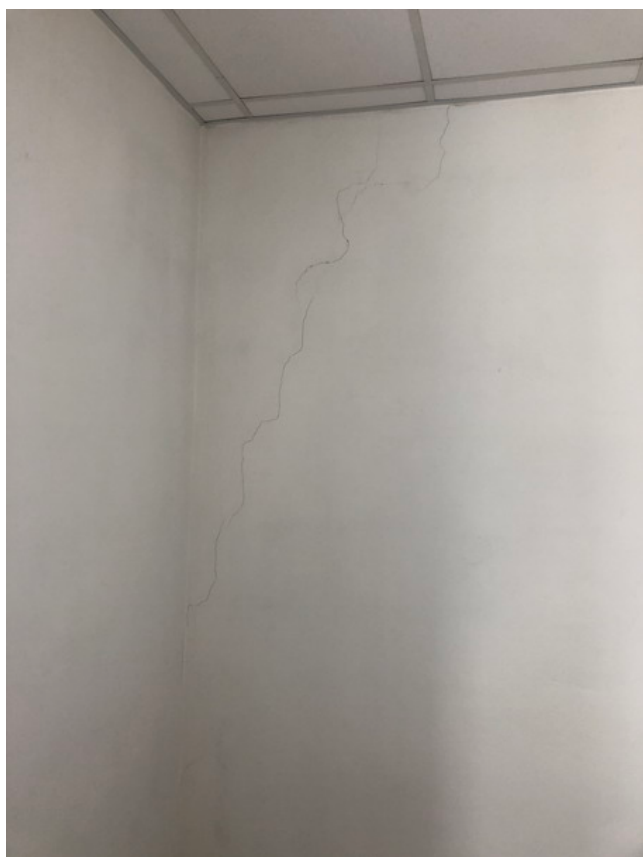
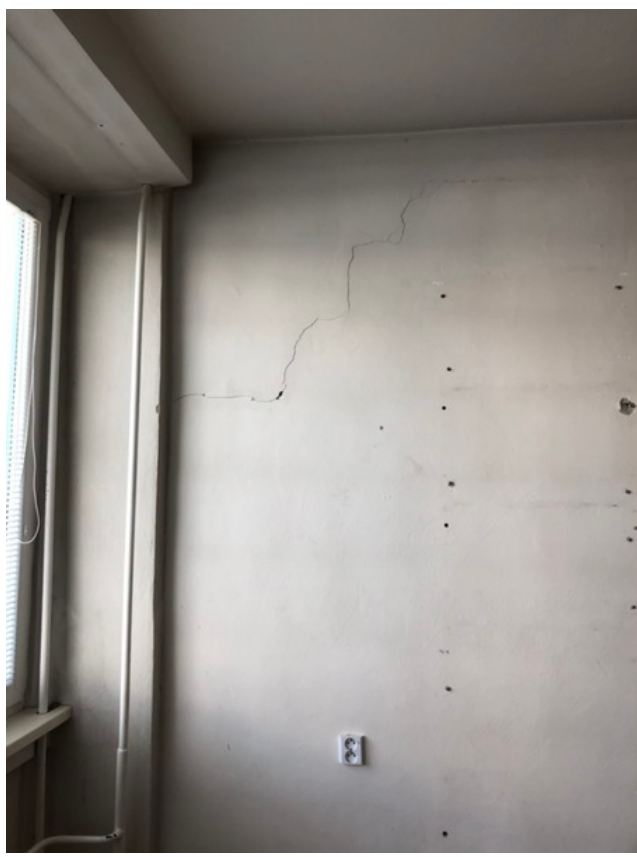
Vo viacerých miestnostiach boli pozorované šmykové praskliny priečok.

Na viacerých miestach boli pozorované šmykové (šikmé) praskliny priečok. Ide o poškodenie súvisiace s deformáciou (priehybom) stropov. Neboli pozorované také trhliny, ktoré by mohli byť nebezpečné. Nebolo realizované dlhodobé pozorovanie deformácií budovy, tak nie je možné s určitosťou tvrdiť, že je deformácie sú ukončené. Predbežne ide hlavne o estetickú vadu konštrukcie. Je možné ju vyriešiť bežnými murárskymi úpravami (pružnými materiálmi).

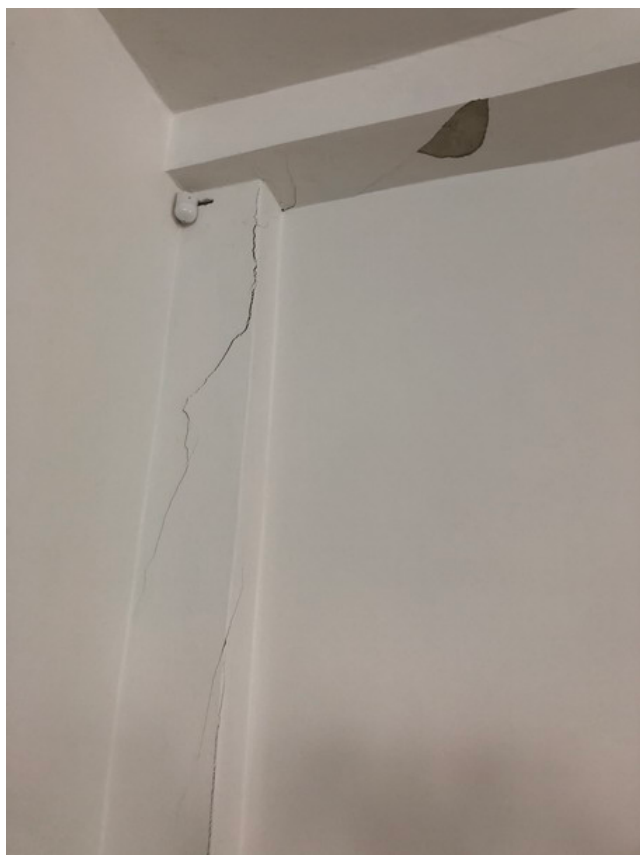
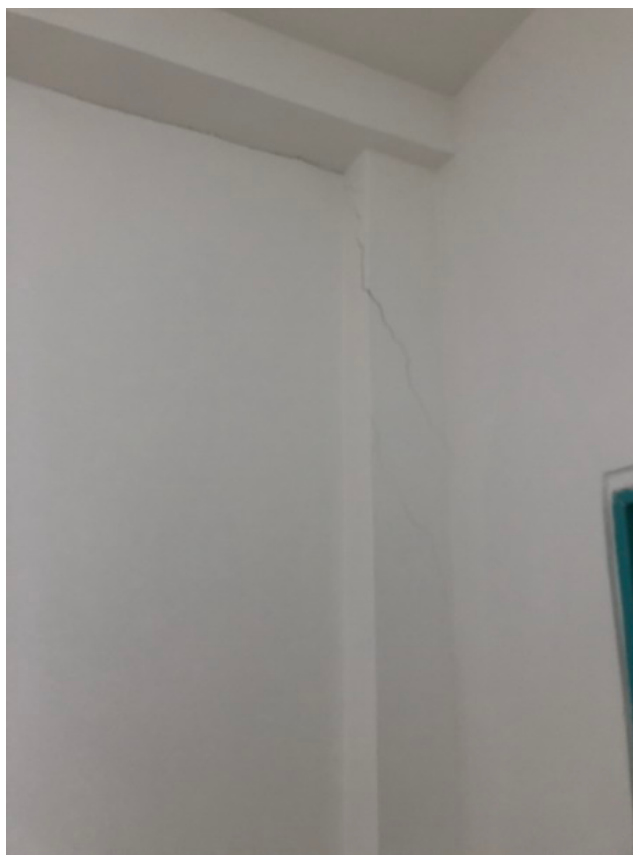
Prostředný stĺp dvojpodlažnej sekcie je poškodený špirálovitými trhlinami.

Počas obhliadok boli spozorované špirálovité praskliny vnútorného stĺpa dvojpodlažnej sekcie. Nachádzajú sa na 2.NP, na 1.NP neboli pozorované. Ide o prejav namáhania stĺpu krútením. Globálna analýza konštrukcie neobjasňuje príčinu týchto prasklín. Stĺp je uprostred dispozície, je viacmenej centricky zaťažovaný. Pravdepodobne ide o účinok nerovnomerného zaťaženia vneseného počas realizácie stavby. V každom prípade treba stĺp spevniť. Jedným z riešení je opásaním sústavou pásov a nárožníkov z ocele.

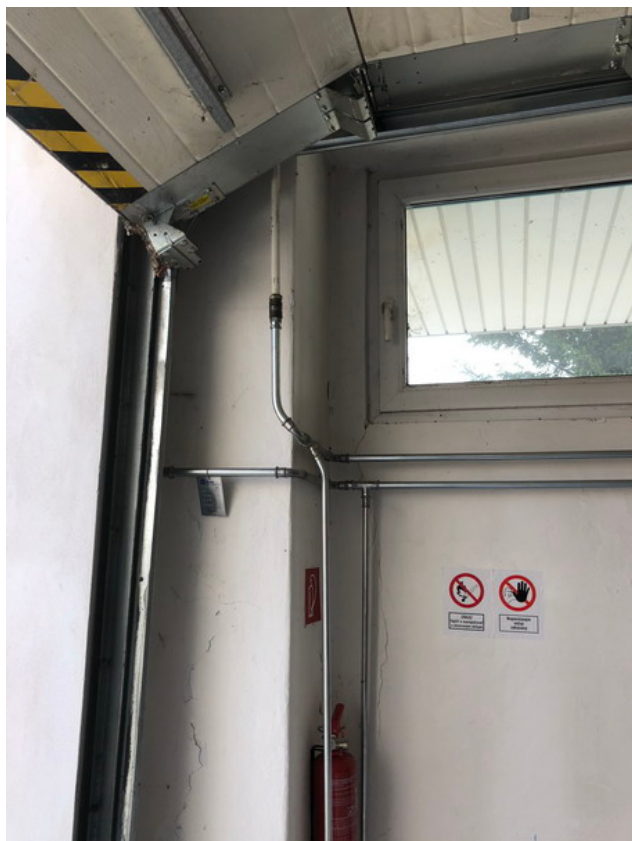
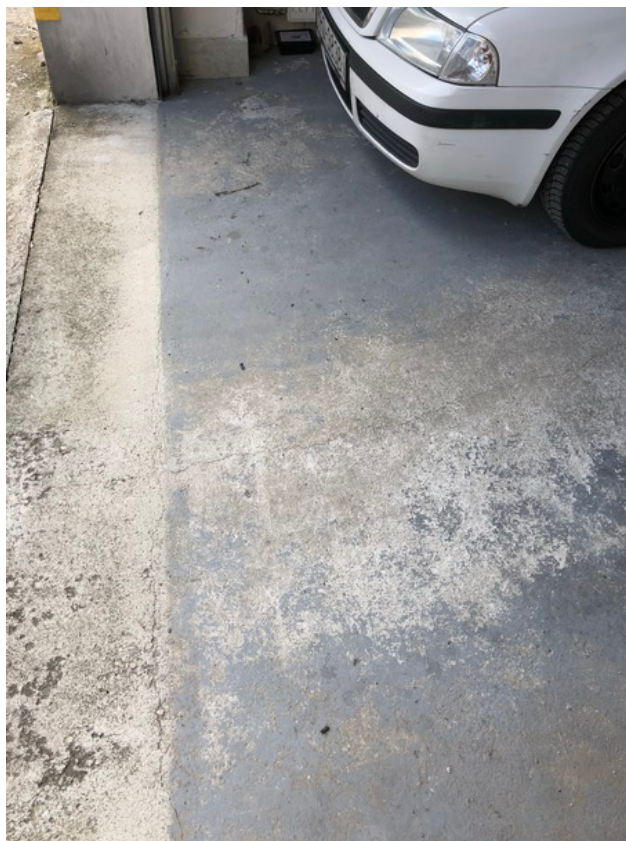
V interiéri garáže bol pozorovaný systém trhlín nasvedčujúci sadnutiu severovýchodného rohu budovy. Trhliny sa nachádzajú jednak vo výplňovom murive a aj praskliny podlahy.

Najpravdepodobnejšou príčinou sadnutia severovýchodného rohu budovy je nerovnomerné sadanie základov. Neboli pozorované žiadne náznaky sadnutia z dôvodu pôsobenia vody. Veľkosť trhlín je malá, deformácie nie sú nebezpečné. Nebolo realizované dlhodobé pozorovanie deformácií budovy, tak nie je možné s určitosťou tvrdiť, že je sadanie ukončené. Predbežne ide hlavne o estetickú vadu konštrukcie, avšak je potrebné vylúčiť poškodenia zo zatekania, teda vyplniť praskliny (vrátane spevnených plôch) trvalo pružným tmelom. Záverečnou významnou ochranou (po realizácii všetkých mechanických opatrení) je celoplošné zateplenie kontaktným zatepľovacím systémom, ktorý ochráni celú konštrukciu.

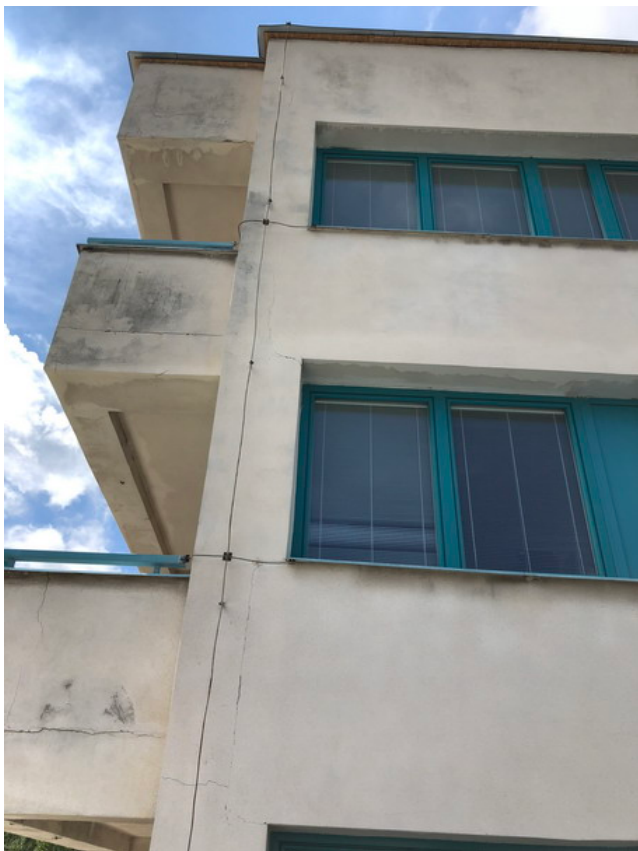
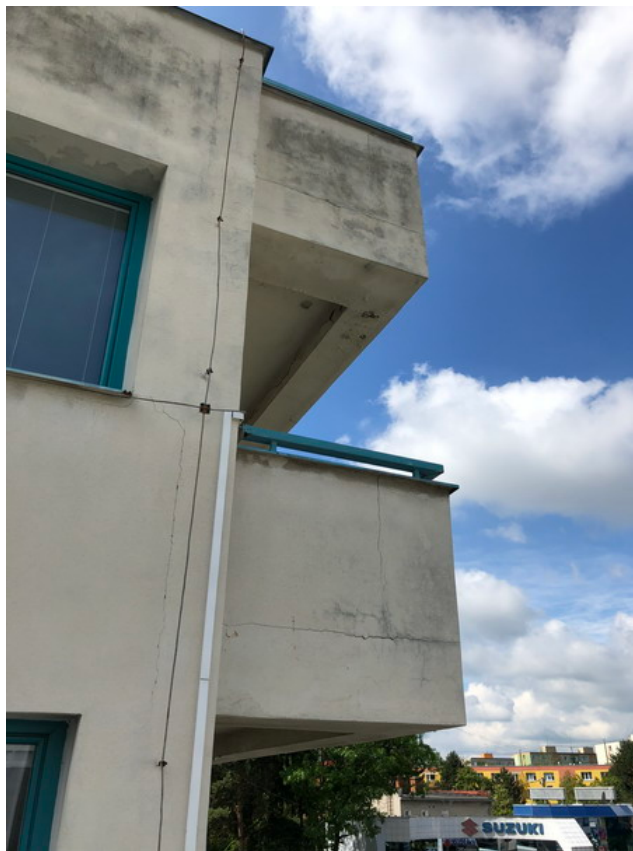
Na priečelí trojpodlažnej sekcie nad strechou jednopodlažnej sekcie boli pozorované praskliny lemujúce atikové panely a panely tvoriace zábradlia terás.

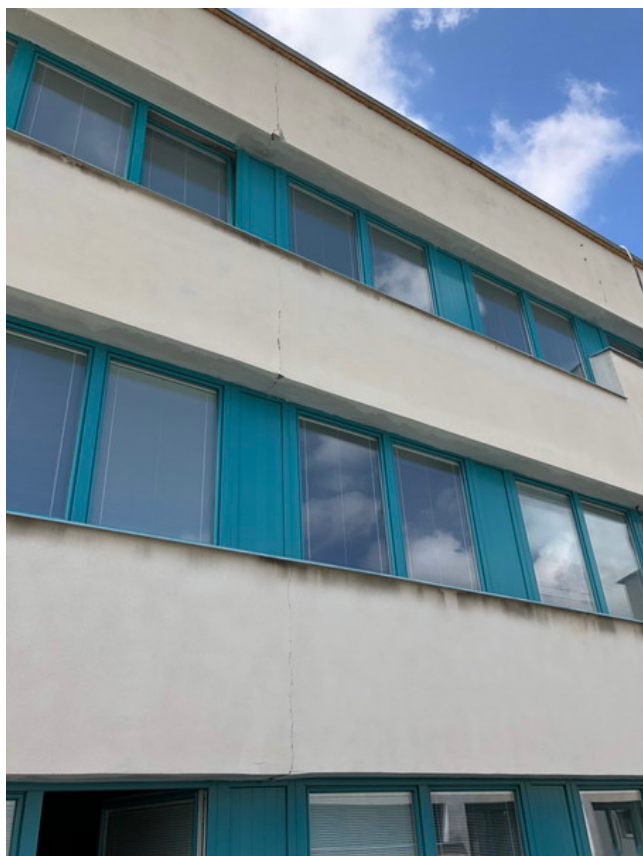
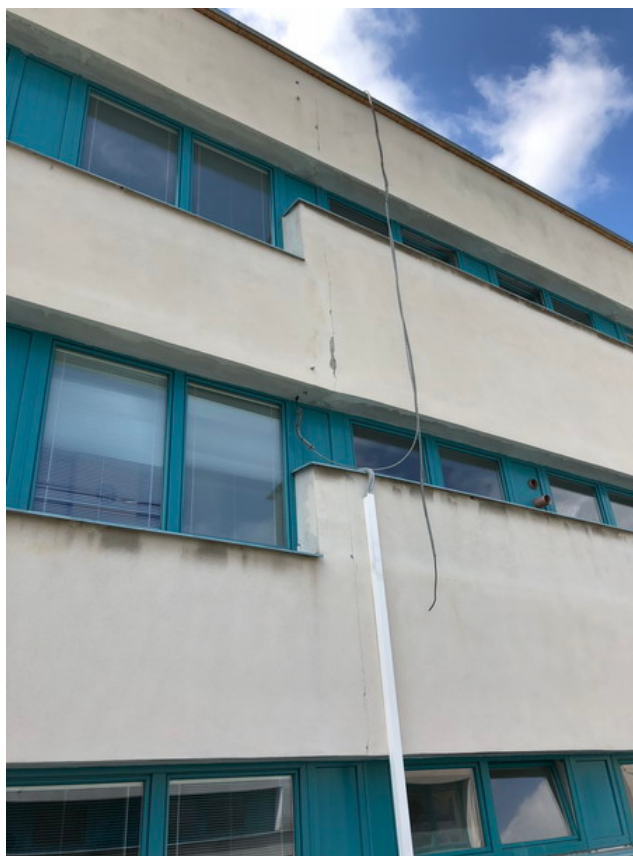
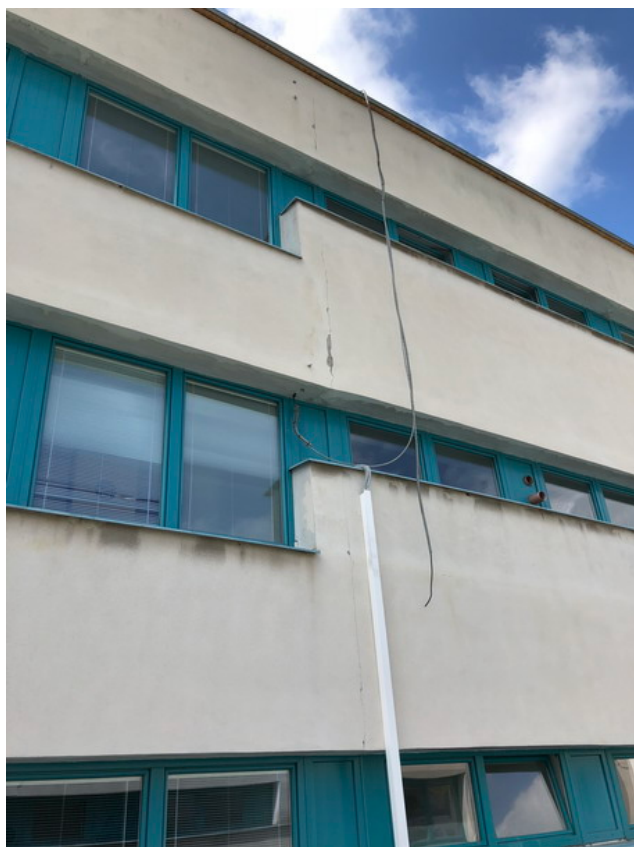
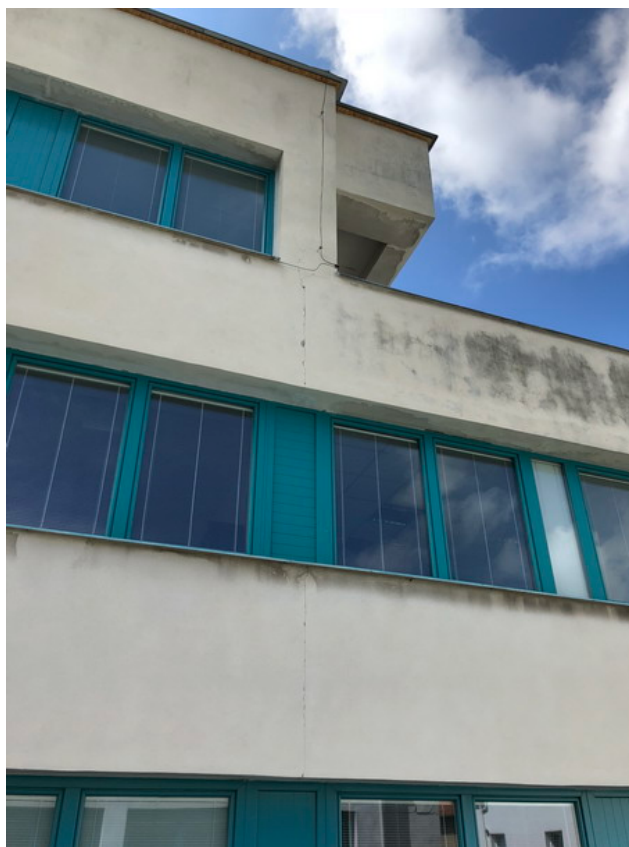
Na priečelí trojpodlažnej sekcie nad strechou jednopodlažnej sekcie boli pozorované praskliny lemujúce plochy fasádnych panelov.

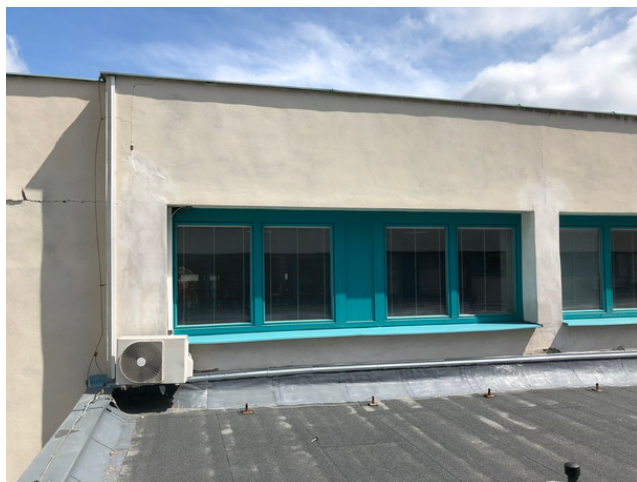
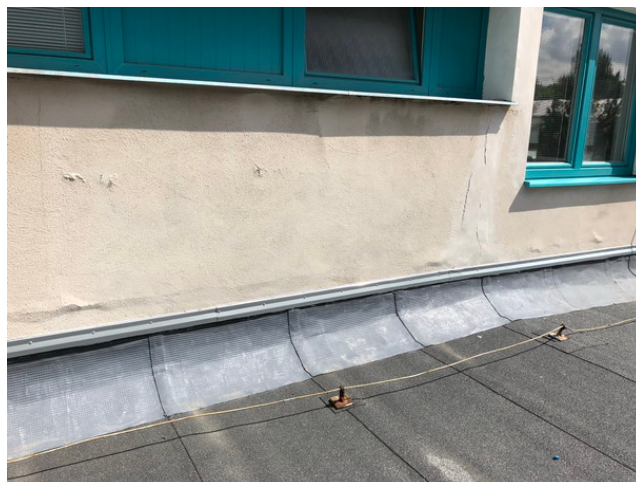
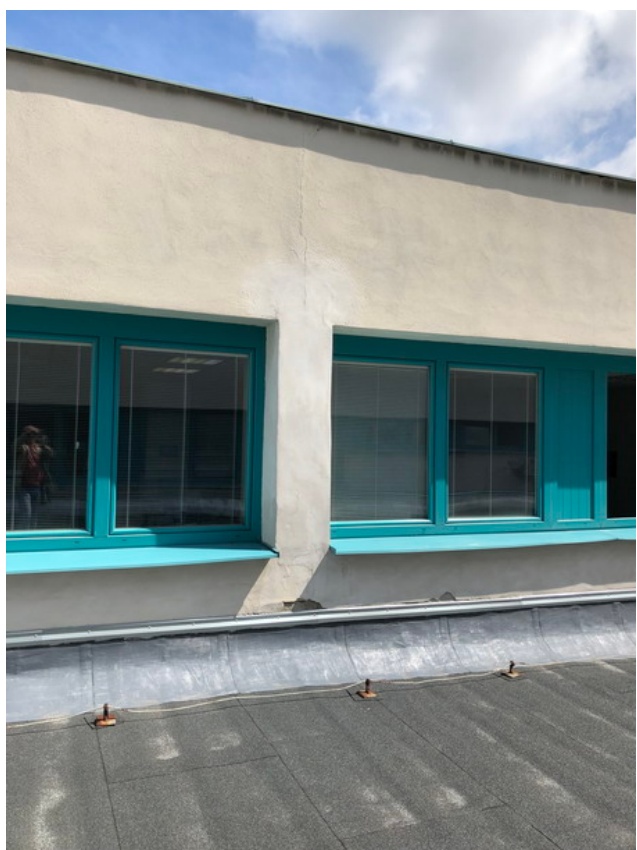
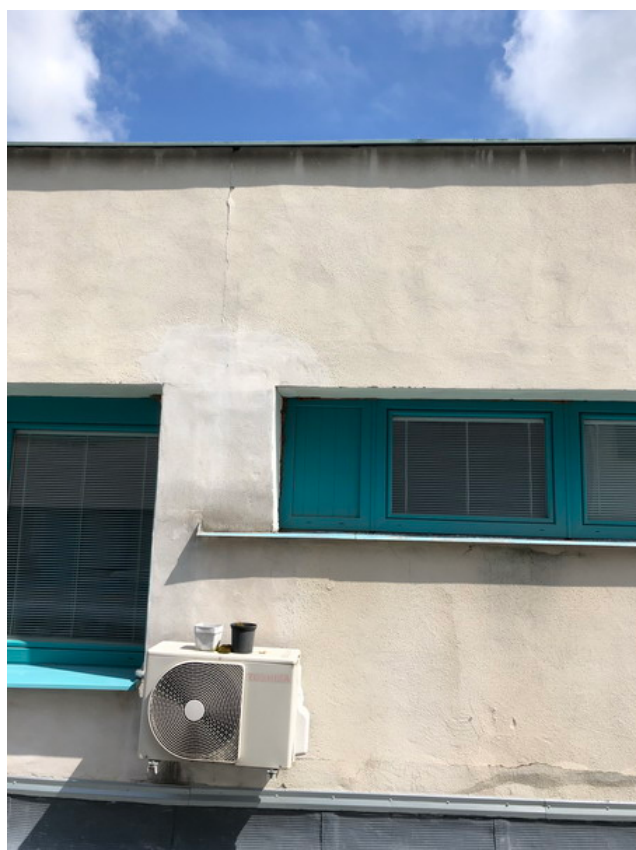
Na priečelí dvojpodlažnej sekcie nad strechou jednopodlažnej sekcie boli pozorované praskliny lemujúce plochy fasádnych panelov.
