# Projektová dokumentácia stavby

Stupeň projektovej dokumentácie: Zhodnotenie skutkového stavu objektu

<b>Stavba:</b>	<b>DENNÝ STACIONÁR V MESTE TLMAČE</b>
<b>Miesto stavby:</b>	k.ú. Tlmače, č. parc. 5999/132, Nitriansky kraj, okres Levice, SR
<b>Investor:</b>	Mesto Tlmače, Nám. Odborárov č.10, 935 21 Tlmače
<b>Časť Projektu:</b>	<b>Statické vyjadrenie – zhodnotenie skutkového stavu</b>
<b>Diel projektu:</b>	
<b>Objekt:</b>	
<b>Zodpovedný projektant</b>	<b>Ing. Zoltán Laczko</b>
<b>Autor projektu</b>	<b>Ing. Zoltán Laczko</b>

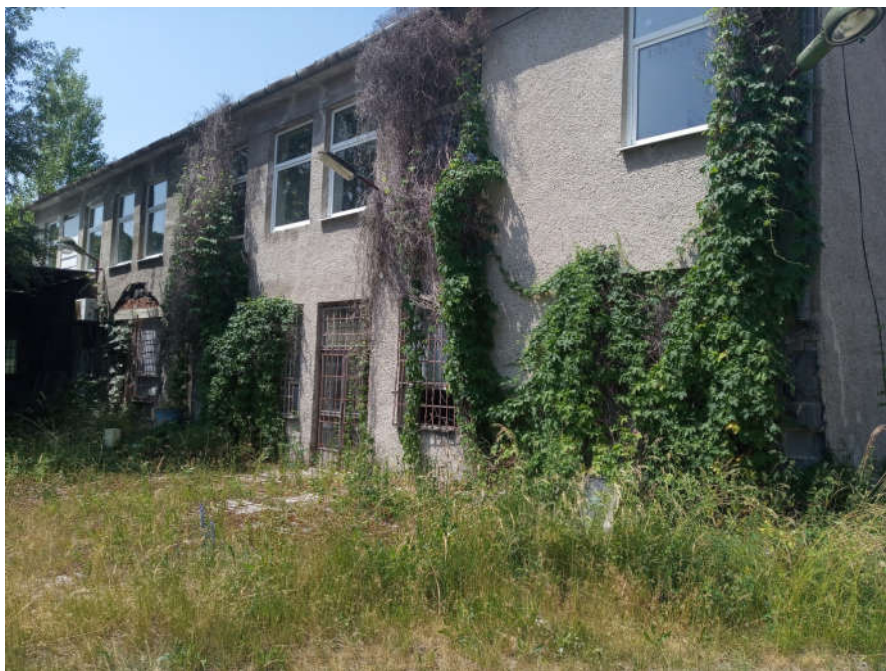
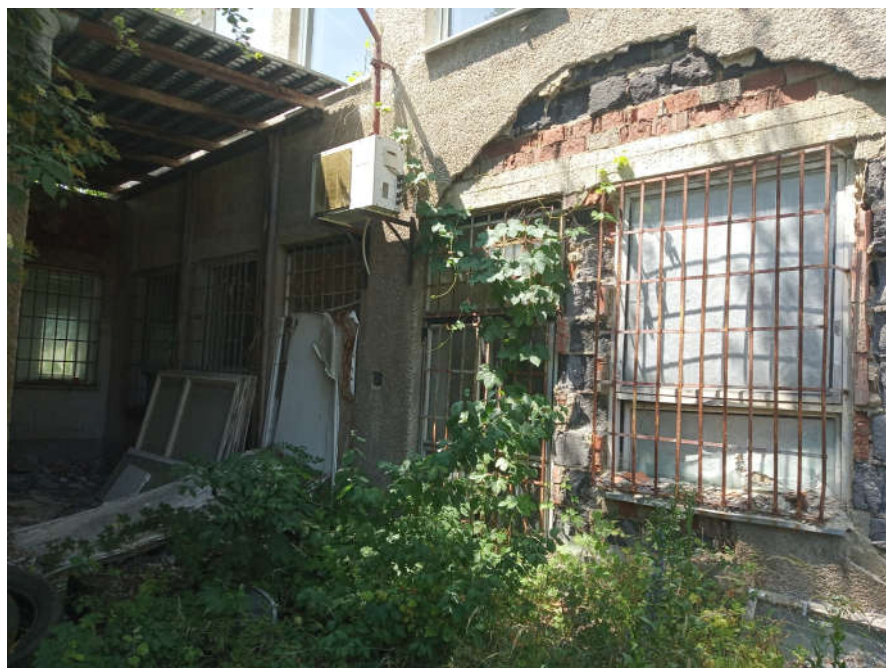
Zadná fasáda poschodovej časti - Jún 2021

Z dôvodu zatekania budovy bola ako fasáda, tak aj nosné murivo premrzlo a z časti sa rozpadlo.

- Strop nad poschodovou časťou sa navrhuje zbúrať kompletne, po vytvorení nového venca sa spraví nová strešná konštrukcia, pravdepodobne väzníková strecha.
- Znehodnotené časti obvodovej steny je potrebné vymeniť za nové murivo. Stropy a okolité konštrukcie je nutné pred odstránením existujúceho poškodeného muriva podstojkovať a výmenu spraviť až po zaistení konštrukcií.
- Strop nad jednopodlažnou časťou bude potrebné zosilniť uprostred rozpätia pomocou oceľovej konštrukcie. Stĺpy oceľovej konštrukcie pôjdu až dole, v prípade potreby cez kotelňu až po základové konštrukcie.

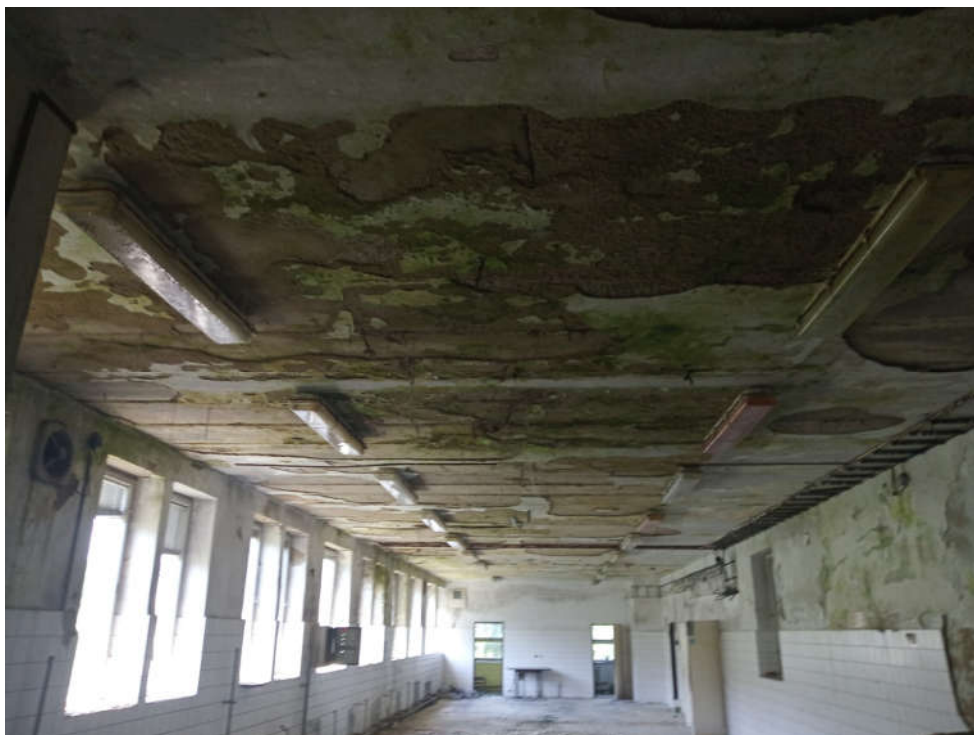
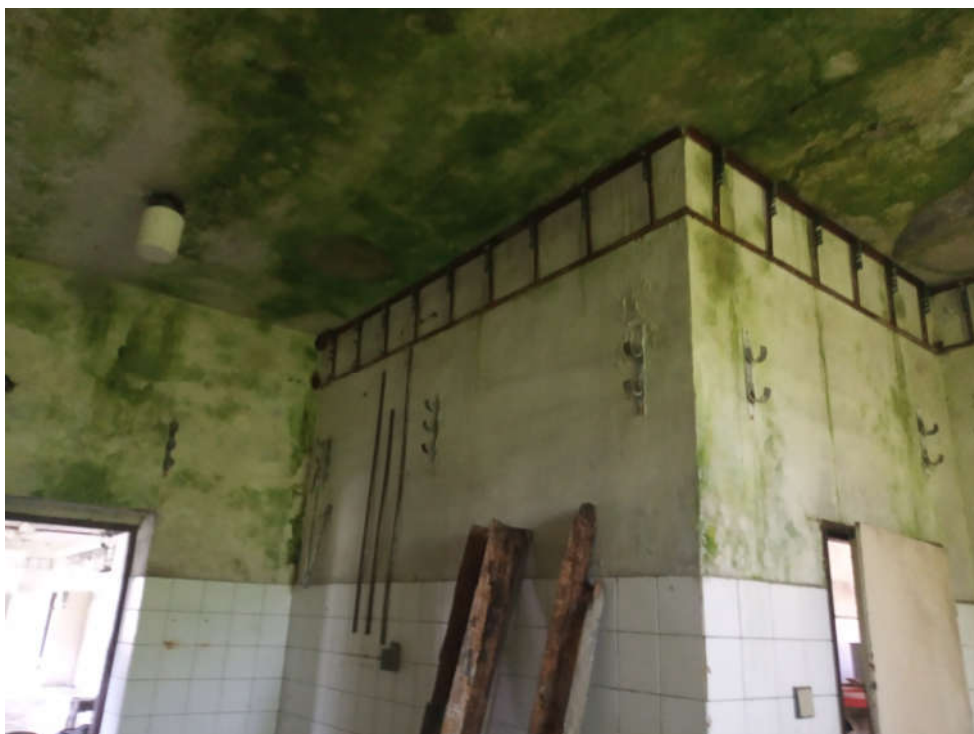
Strop nad jednopodlažnou časťou – Jún 2021

Časť budovy s jedným nadzemným podlažím sa dá opraviť, ale je potrebné ju zosilniť pomocou oceľovej konštrukcie.

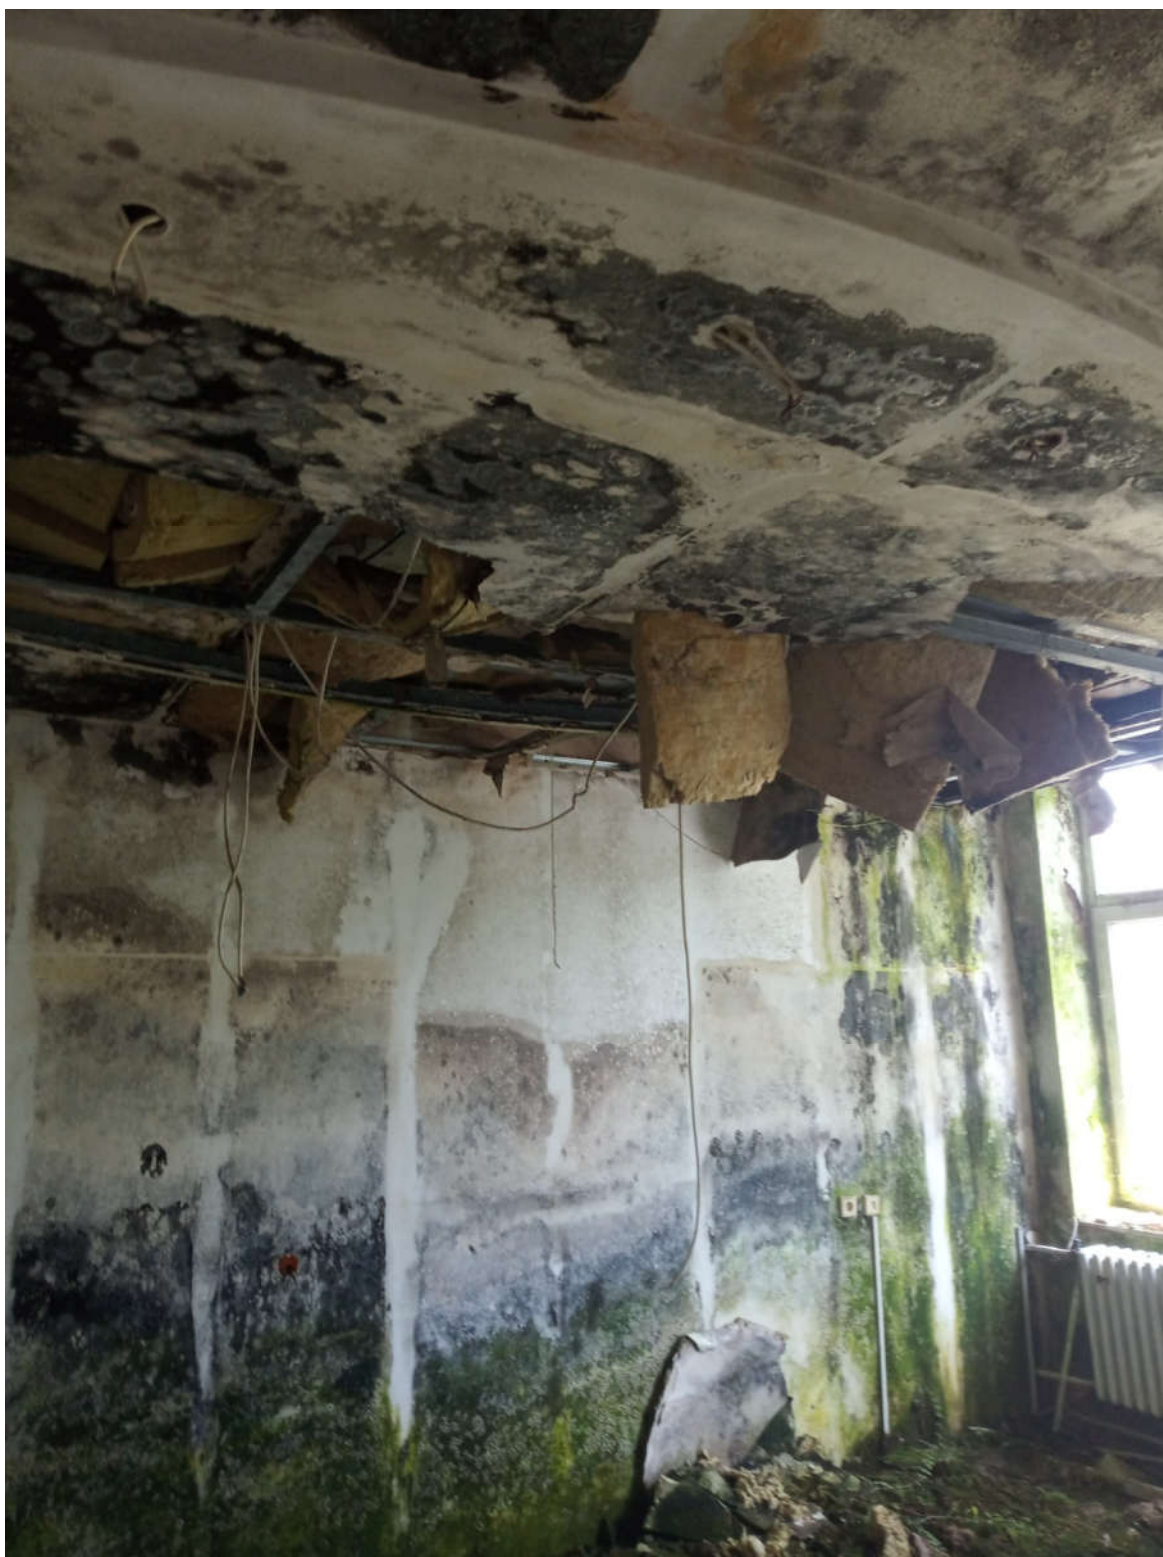
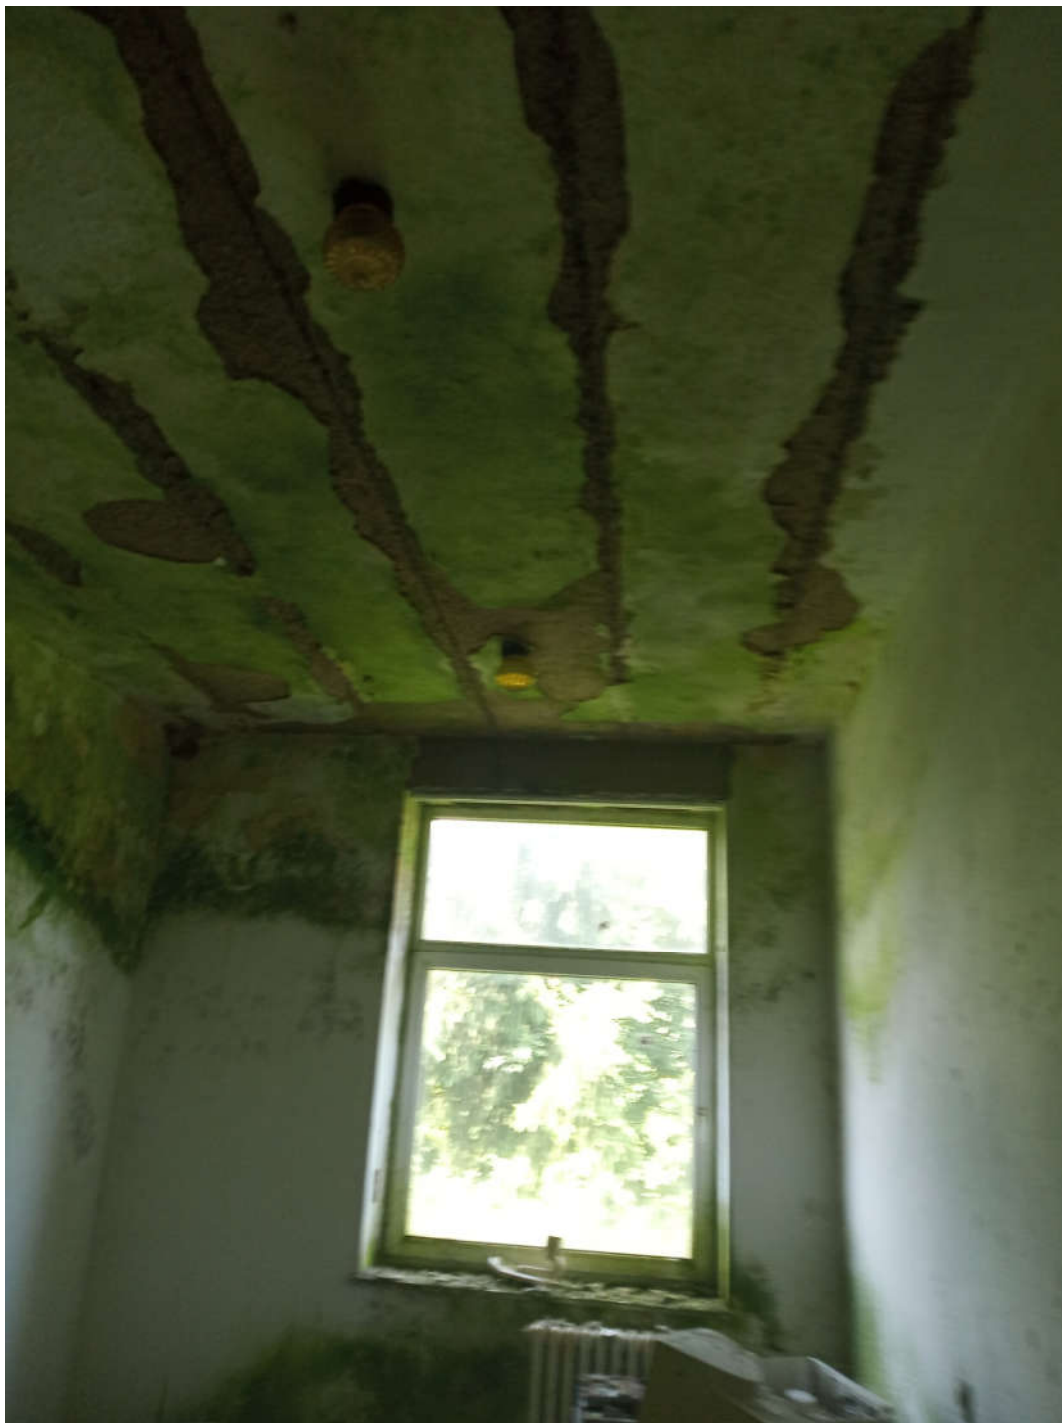
Strop nad poschodovou časťou – Jún 2021

Strešná konštrukcia z dôvodu neudržiavanej izolácie strechy tiež zatekala. V časti budovy s dvoma podlažiami sa strešná konštrukcia znehodnotila v miere, že by náklady na jej opravu prevyšovali náklady na zbúranie a novú konštrukciu.
