**OCENA STANU TECHNICZNEGO I
FUNKCJONALNEGO ŻELBETOWEJ DOSTRZEGALNI
POŻAROWEJ**

TEMAT:	OCENA STANU TECHNICZNEGO I FUNKCJONALNEGO ŻELBETOWEJ DOSTRZEGALNI POŻAROWEJ W LEŚNICTWIE PROMNICE
LOKALIZACJA	LEŚNICTWO PROMNICE
ZAMAWIAJĄCY:	PAŃSTWOWE GOSPODARSTWO LEŚNE LASY PAŃSTWOWE, NADLEŚNICTWO KOBIÓR 43-211 PIASEK, UL. KATOWICKA 141
OPRACOWAŁ:	INŻ. ZBIGNIEW GAJOS
DATA OPRACOWANIA:	KIELCE, GRUDZIEŃ 2021 R.

OCENA STANU TECHNICZNEGO I FUNKCJONALNEGO ŻELBETOWEJ DOSTRZEGALNI POŻAROWEJ W LEŚNICTWIE PROMNICE

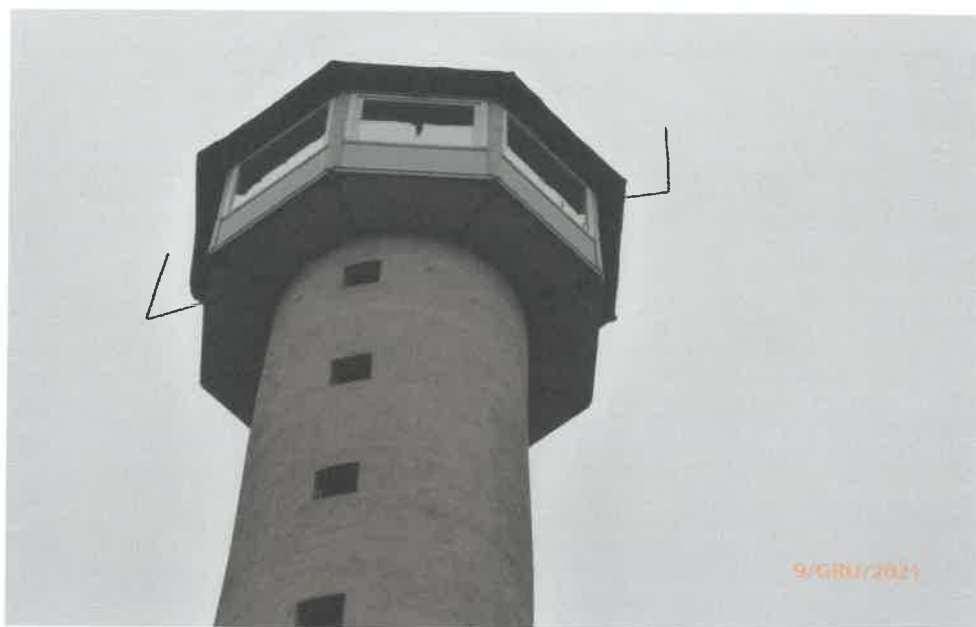
Na trzonie żelbetowym zamocowana jest pozioma konstrukcja stalowa wypełniona zbrojeniem i betonem. Do konstrukcji poziomej mocowane są pionowe słupy stanowiące szkielet kabiny obserwacyjnej. Pionowe słupy u góry są połączone ze sobą elementami stalowymi i belkami drewnianymi stanowiącymi elementy konstrukcyjne dachu. Okna w kabinie obserwacyjnej znajdują się na wysokości 0,80 m od posadzki. Przestrzeń pod oknami wypełniona płytą warstwową o grubości 8 cm. Stwierdzono niewielkie nieszczelności pomiędzy płytami warstwowymi, a stalowymi słupami kabiny obserwacyjnej.

Stan techniczny określa się jako średni.

Fot. nr 1 Widok kabiny obserwacyjnej

- 5.1. Przebudować kabinę obserwacyjną, tak aby spełnione były przepisy prawa budowlanego, wymagania stanowiska pracy i bhp z uwzględnieniem ewakuacji obserwatora.

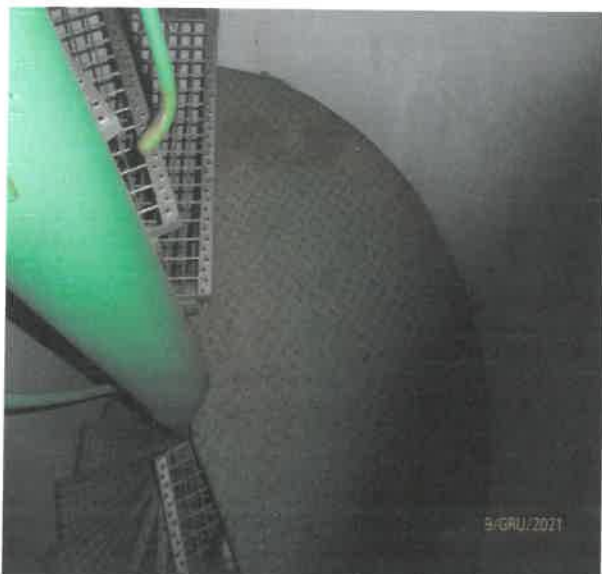
Schody w obiekcie uwiadcniają głównie czasowe wyeksploatowanie wiążące się z koniecznością zabezpieczenia antykorozyjnego spoczników schodów oraz drabiny wejściowej.

Fot. nr 2 Skorodowane podesty schodów

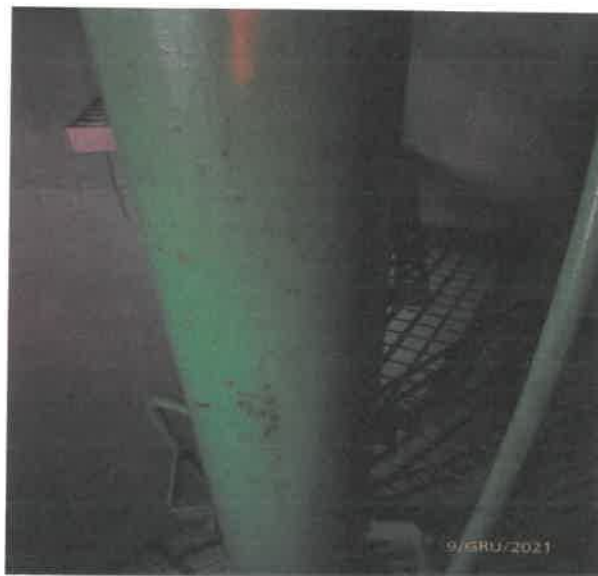
Fot. nr 3 Skorodowany słup schodów

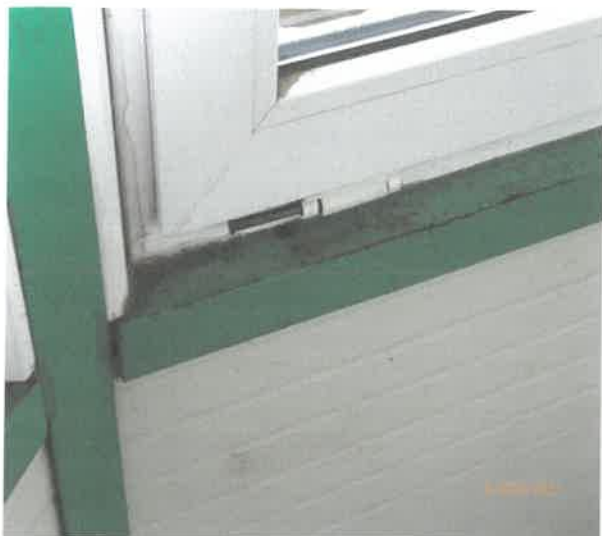
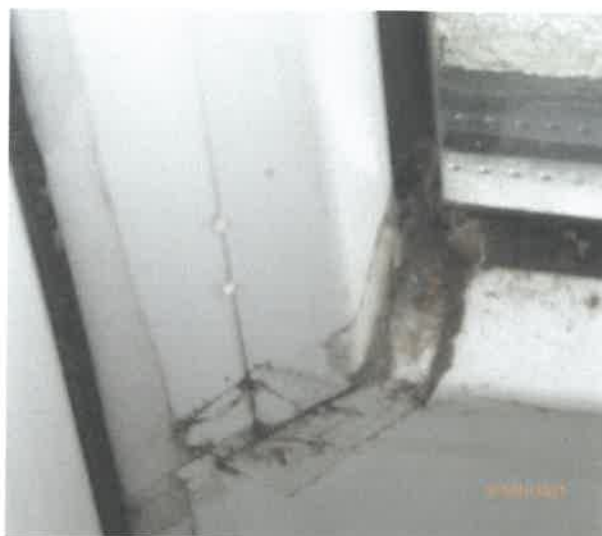
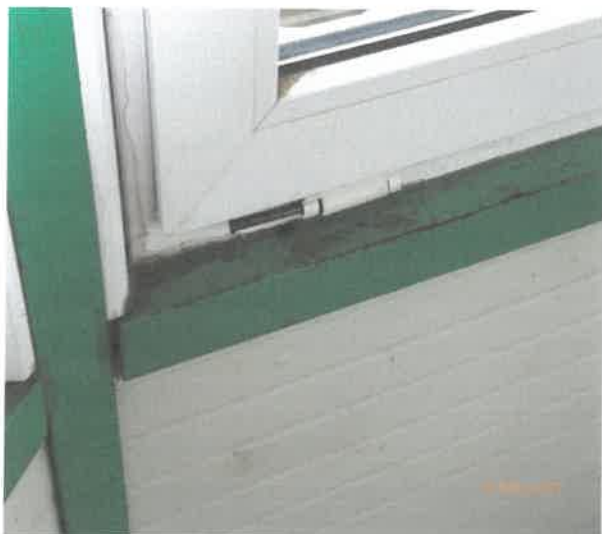
Stolarka okienna kabiny obserwacyjnej z profili pcv nietypowa. Okna szklone zestawem dwuszybowym. Mocowane do stalowych słupów kabiny obserwacyjnej. Wysokość zamontowanych okien 0,8 m od poziomu podłogi. Co drugie zamontowane okno jest uchylne, a dwa okna po demontażu zawleczeni mogą być rozwierne. Stwierdzono wypaczenie okien i nieuszczelności na połączeniu ze stalowymi słupami, przez które dostaje się woda opadowa. Ponadto okna pomimo posadowienia na wysokości mniejszej niż 1,10 m od posadzki, nie posiadają barierki zapobiegających wypadnięciu obserwatora.

3.2.1. Stolarka okienna i drzwiowa – wykazuje deformacje i nieszczelności. Występuje wyeksploatowanie czasowe i uszkodzenia.

Fot. nr 4 Okna kabiny obserwacyjnej

Fot. nr 5 Okna kabiny obserwacyjnej

Fot. nr 6 Okna kabiny obserwacyjnej

lub:
- 5.2. Wymienić okna w kabinie obserwacyjnej i zamontować barierki ochronne
- 5.3. Wymienić wypełnienie przestrzeni pod oknami.
- 5.4. Wymienić pokrycie dachu kabiny obserwacyjnej wraz z konieczną wymianą elementów konstrukcyjnych i wymianą izolacji termicznej dachu.
- 5.5. Zaprojektować i wykonać otwory wentylacyjne o regulowanym przepływie w górnej i dolnej części kabiny, zapewniające cyrkulację powietrza.

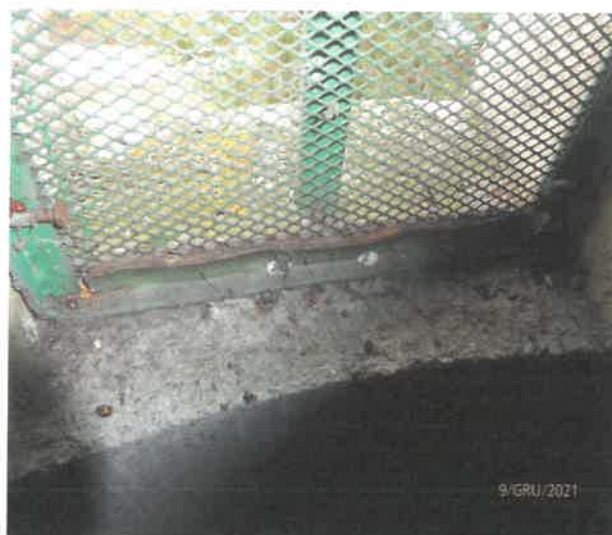
Otwory okienne umieszczone na każdym poziomie spoczników, wypełnione są ramką stalową z wypełnieniem z siatki stalowej. Ramki stalowe w większości są skorodowane, a siatka wypełniająca posiada zbyt duże oczka, które nie zabezpieczają przed przedostawaniem się owadów.

Fot. nr 7 Okna doświetlające podest

oraz:
- 5.6. Wymienić okna doświetlające na spocznikach schodów – ramki stalowe z wypełnieniem z siatki stalowej o oczkach zabezpieczających przed owadami
- 5.7. Wymienić stalowe drzwi wejściowe wraz z systemem zamykania.
- 5.8. Wykonać opaskę wokół trzonu dostrzegalni.
- 5.9. Zamontować panele fotowoltaiczne na kabinie obserwacyjnej.
- 5.10. Wykonać wewnętrzną instalację elektryczną.
- 5.11. Wykonać instalację oświetlenia ciągu komunikacyjnego.
- 5.12. Przyciąć gałęzie drzew dotykających trzonu dostrzegalni.
- 5.13. Pomalować zewnętrzną stronę żelbetowego trzonu dostrzegalni.

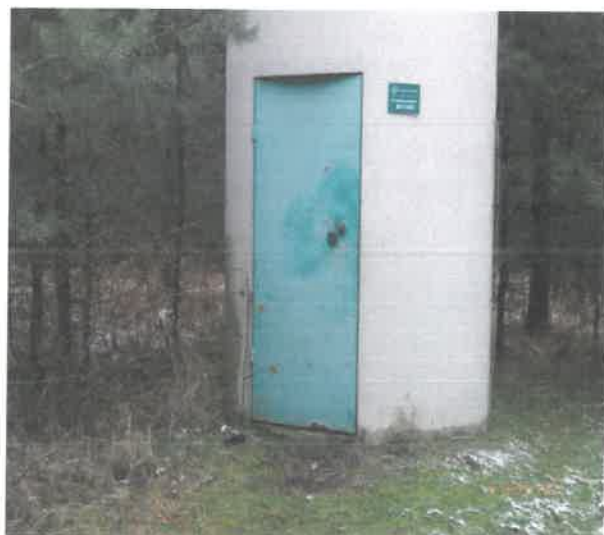
Drzwi wejściowe stalowe wraz z zamkami i samozamykaczem w stanie wyeksploatowania.

Fot. nr 8 Stalowe drzwi wejściowe

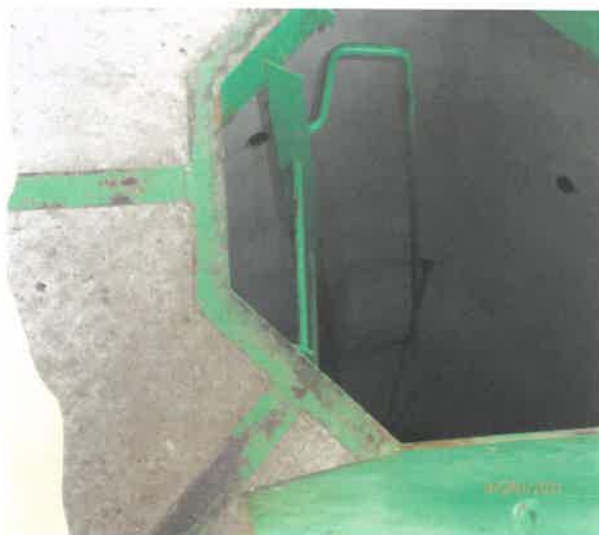
3.2.2. Posadzki – posadzka w kabinie obserwacyjnej na swojej powierzchni nie posiada pęknięć i nierówności. Posadzka w trzonie na poziomie gruntu wykazuje niewielkie zawilgocenie spowodowane prawdopodobnie brakiem opaski wokół obiektu.

Fot. nr 9 Posadzka kabiny obserwacyjnej

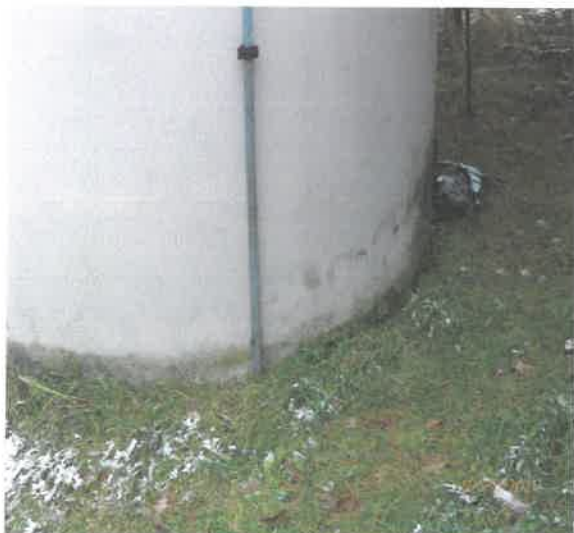
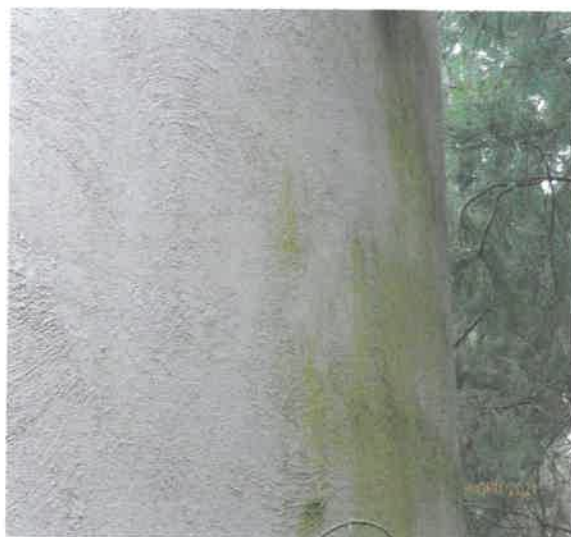
Tynków brak. Elewacje żelbetowego trzonu dostrzegalni bez ubytków i spękań. Malowanie elewacji w stanie technicznym zadowalającym – powłoka malarska wypłowiata, częściowo zmyta, a w części dolnej porośnięta glonami.

Fot. nr 10 Elewacja - przyziemie

Fot. nr 11 Elewacja – widoczne glony

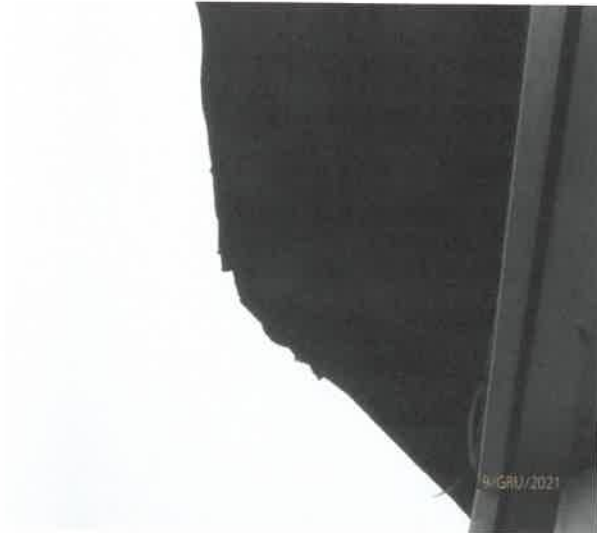
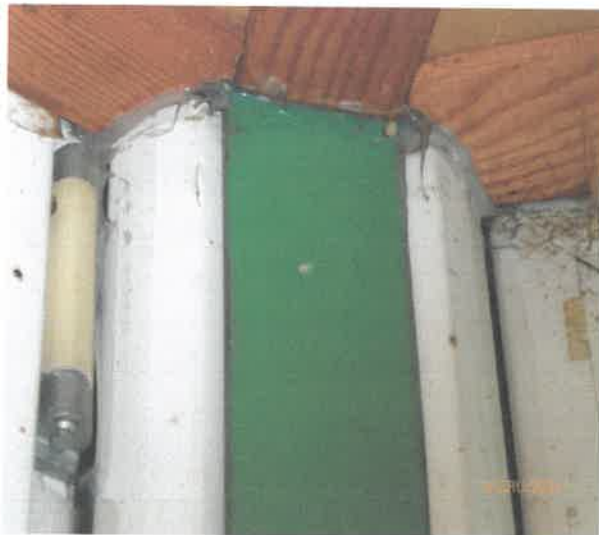
Konstrukcja dachowa kabiny obserwacyjnej w stanie technicznym zadowalającym, z niewielkimi nieszczelnościami pokrycia dachowego. Brak właściwego zabezpieczenia przed zalewaniem wodami opadowymi warstw dachu grozi korozją elementów oraz utratą trwałości elementów drewnianych w wyniku zawilgocenia. Stan ten wykazuje konieczność wymiany pokrycia dachowego oraz wymiany części deskowania połaci dachowej.

Pokrycie dachowe wykazuje lokalnie ślady przecieków, co wymaga remontu pokrycia dachowego w tym wymiana częściowa konstrukcji - wg opinii użytkowników podczas deszczy występują przecieki pokrycia.

Fot. nr 12 Obrzeże dachu

Fot. nr 13 Obrzeże dachu

Fot. nr 14 Uszczelnienie miejsc
przecieków z dachu
