Žiadateľ: KMI - Projekt s.r.o
Dukl. hrdinov 879/24
911 05 Trenčín

ODBORNÝ POSUDOK Č.60 20 02

Názov posudku: Diagnostika strešnej konštrukcie budovy Kultúrne centrum Stred
Ul. 28. Októbra 2 Trenčín

Dátum : 06.03.2020

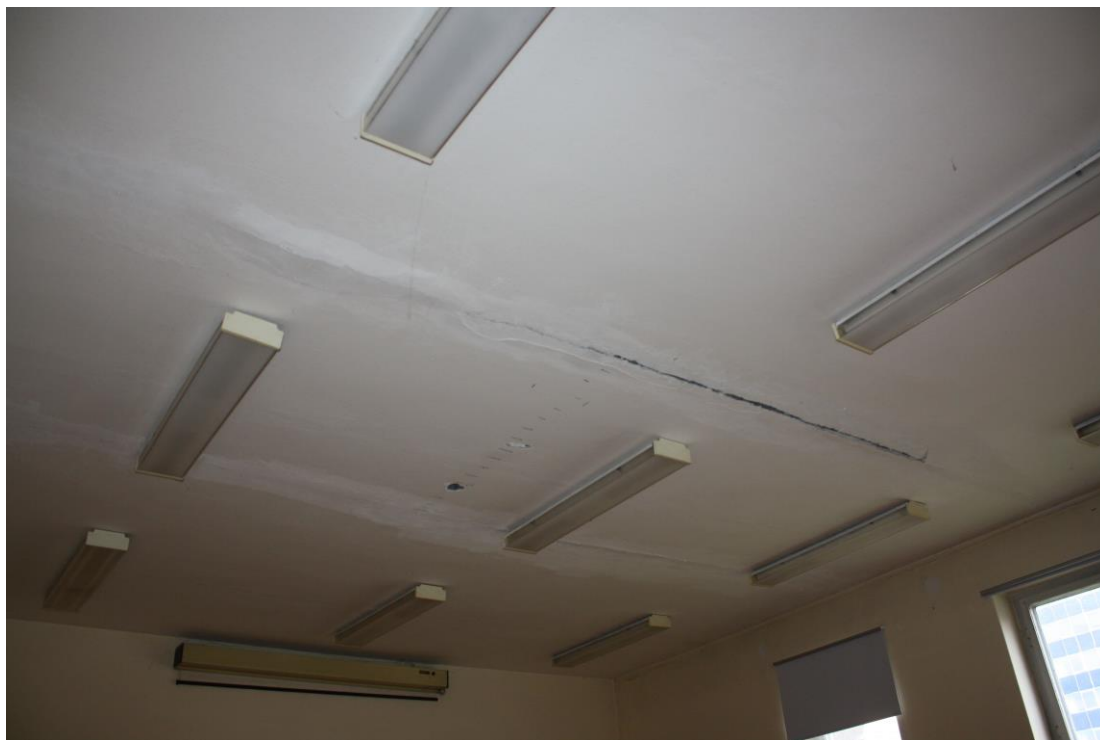
Pri spodnom povrchu panelov boli v miestach odpadnutej omietky zaznamenané trhliny, ktorých šírka je do 0,3mm.

Obrázok č. 2 Pohľad na odpadnutú omietku v miestach styku panelov

K odpadávaniu omietky zo stropu v miestach stykov panelov dochádza z dôvodu nadmernej a nerovnomernej deformácie strešných panelov, ktorá je až 50 mm v strede rozpätia.

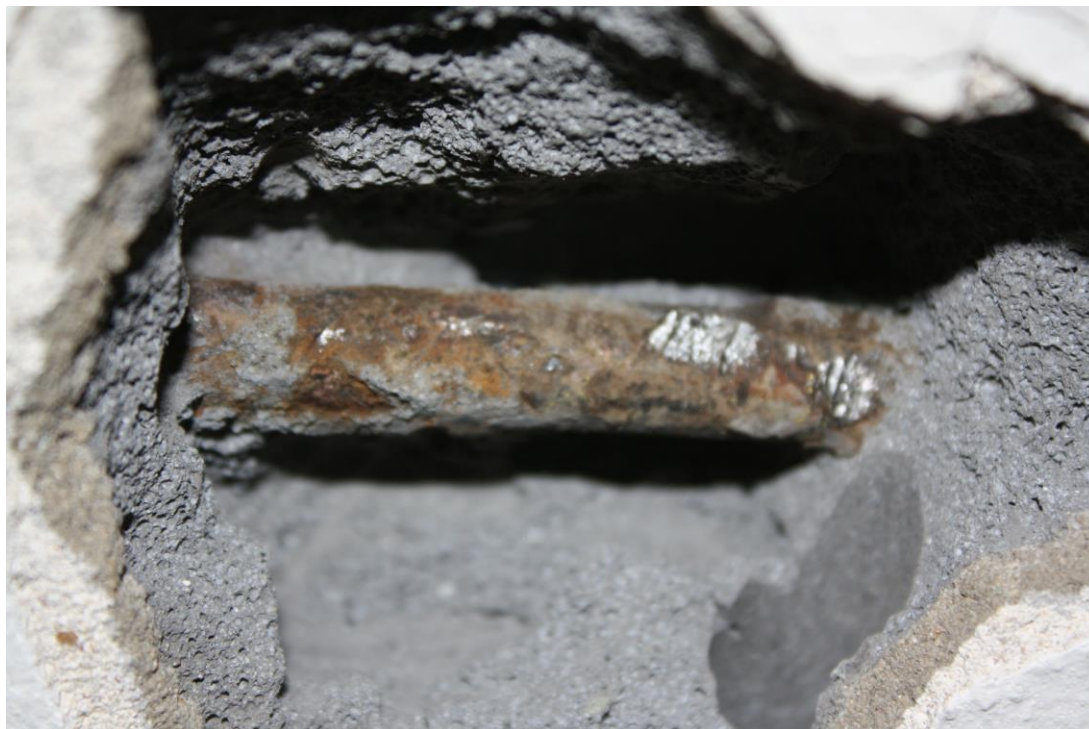
Obrázok č.3 Korózia výstuže panela

Krytie výstuže je od 5 do 20mm. Výstuž panelov začína vykazovať začínajúcu koróziu, zatiaľ bez významných korózných úbytkov.

Výstuž panelov je hladká pevnostnej triedy 10 216. Výstuž začína javiť známky korózie, nakoľko jej antikorózna ochrana je nedostatočná. Výstuž v pórobetónových paneloch musí byť chránená proti korózii náterom. V paneloch vyrábaných technológiou UNIPOL sa používal náter na báze asfaltu, ktorý sa pri zvýšenej teplote používanej pri výrobe čiastočne vstrebal do pórobetónu a z dlhodobého hľadiska nechránil dostatočne oceľ pred koróziou. Koróziu výstuže vykazujú tiež panely typu SIPOREX použité vo Veľkej sále.
