## **PROTOKOL O PROVEDENÍ HLAVNÍ PROHLÍDKY**

Objekt: Lávka L10-Lávka přes Sitku mezi ul. Střelnice a ul. Nábřeží  
Obec: Šternberk  
Okres,Kraj: Šternberk, Olomoucký kraj  
Katastrální území: Šternberk [763527]  
Datum prohlídky: 04.03.2020  
Prohlídku provedl: Ing. Aleš Semotam, č. reg. 195/2017  
GPS: 49.7248250N, 17.2893825E

Objekt: Lávka L10-Lávka přes Sitku mezi ul. Střelnice a ul. Nábřeží  
Obec: Šternberk  
Okres,Kraj: Šternberk, Olomoucký kraj  
Katastrální území: Šternberk [763527]  
Datum prohlídky: 04.03.2020  
Prohlídku provedl: Ing. Aleš Semotam, č. reg. 195/2017  
GPS: 49.7248250N, 17.2893825E  
Firma: PONVIA CONSTRUCT s. r. o.

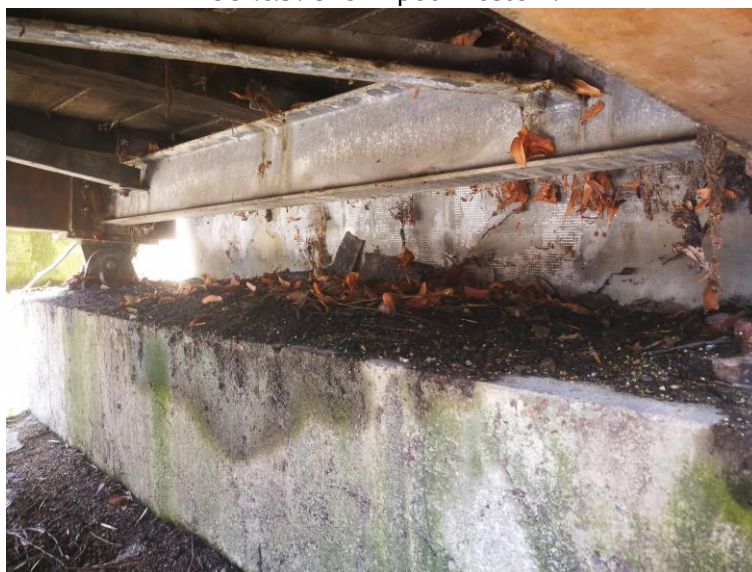
Nánosy a nečistoty na úložných prazích opěr. Na severní opěře dožilá sanace čel závěrných zídek – vystupuje perlínka. Zatékání na úložný práh.

Obr.č.6: Severní opěra – nánosy, nečistoty a zavlhlý úložný práh.

Pravidelně čistit od nánosů a vegetace

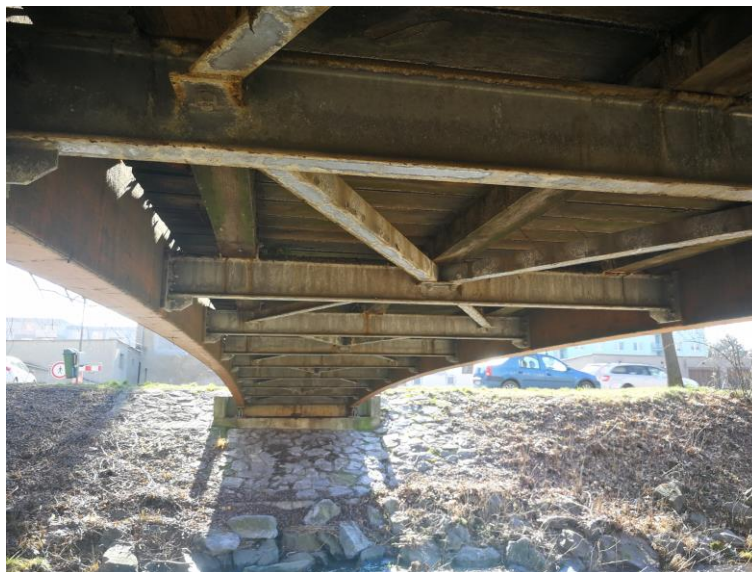
Lokální koroze příčníků a zavětrování NK. Koroze podložky spojovacího svorníku příčniku NK. Na dřevěné konstrukci se usazuje biologická koroze, dožilý ochranný a impregnační nátěr konstrukce

Obr.č.7: Podhled NK – lokální koroze ztužidel.

Opatřit všechny ocelové části PKO

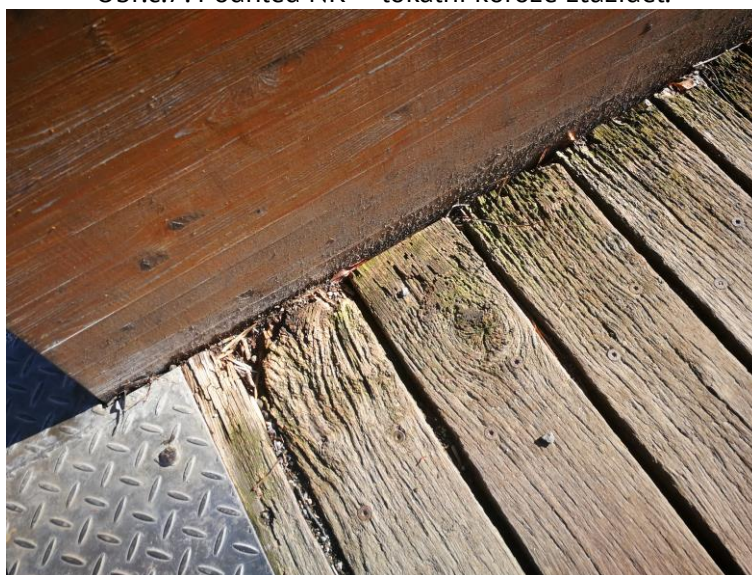
Dřevěné mostiny jsou podél parapetních nosníků uhnílé.

Obr.č.8: Chodník - uhnílé konce dřevěných mostin.

Výměna mostin

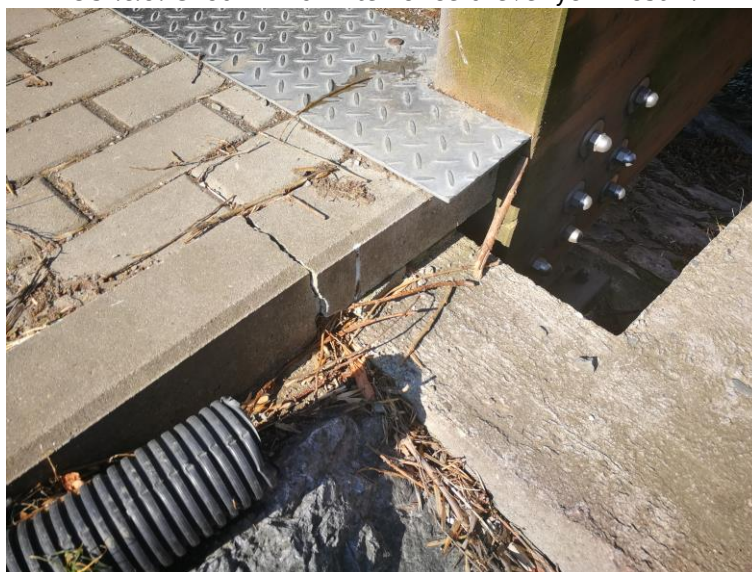
Netěsní, zatéká na ložiska a spodní stavbu.

Obr.č.9: Chodník – nevhodné technické řešení MDZ – netěsnost závěru.

Změnit technické řešení dilatace – odstranit zatékání na spodní stavbu
