Na základe ústnej objednávky Ing. Stanislava Jablonického, ktorý zastupoval investora projektu SNM – Hudobné múzeum, bol spracovaný odborný stavebno-technický prieskum a statický posudok pre vyhodnotenie súčasného stavu spolu s prípadným návrhom sanácie porúch objektu historického kaštieľa v obci Dolná Krupá okres Trnava. Posudok rieši aj spôsoby pretrženia exteriérového vetracieho kanála a návrh interiérového kanála ÚK. Vychádza z údajov z prieskumu, podrobnej obhliadky objektu a rozpracovanej projektovej dokumentácie, spolu so zameraním skutkového stavu, ktoré vypracoval Ing. Stanislav Jablonický. Ako podklad slúžila aj "Dokumentácia stavebného zámeru verejnej práce" z januára 2013 od Ing. akad. arch. Dobrotku.

Predmetom prieskumu bolo zistiť skutkový stav dotknutého objektu predovšetkým zo stavebno-technického hľadiska resp. zo statického hľadiska. Je potrebné overiť rozsah a charakter porúch na jednotlivých častiach kaštieľa a ich vplyv na celkovú únosnosť a stabilitu objektu. V prípade výskytu porúch v nosných konštrukciách je potrebné pokúsiť sa určiť príčinu ich vzniku a zároveň navrhnúť spôsob ich sanovania. Je potrebné zhodnotiť charakter použitých materiálov z hľadiska s

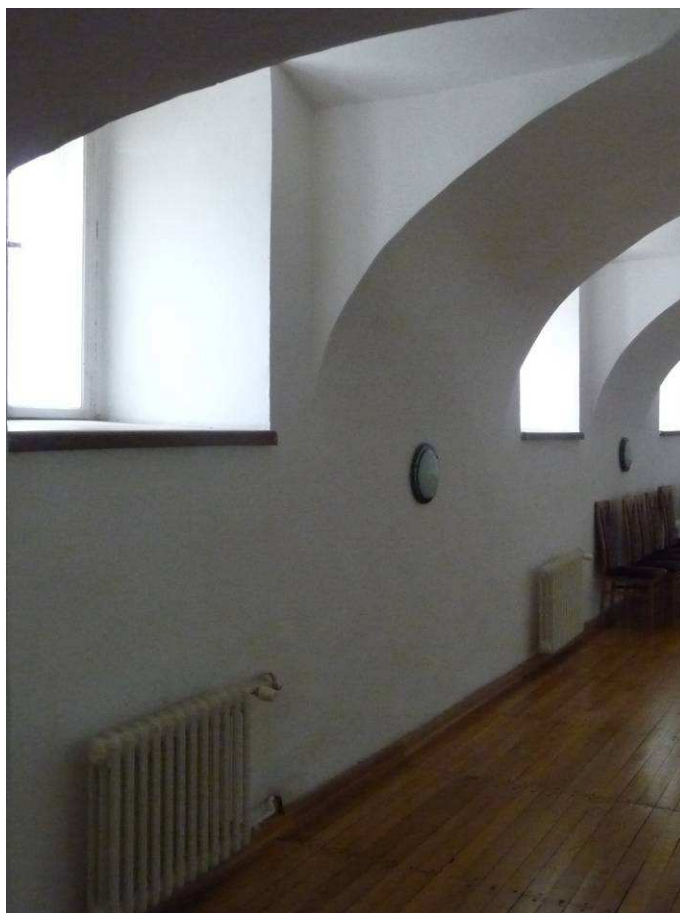
Podľa vizuálnej obhliadky je nosné murivo vzhľadom k svojmu veku vo veľmi dobrom technickom stave. Nie sú pozorované žiadne vážne statické poruchy, ktoré by naznačovali nejaký zásadný problém zo stabilitou konštrukcie. Sú pozorované iba drobné trhlinky, ktoré vznikli na základe teplotnej rozťažnosti materiálu a nemajú žiadny vplyv na únosnosť konštrukcie. Z hľadiska životnosti muriva, je však potrebné odstrániť náter z paronepriepustnej akrylátovej disperzie tzv. Dikoplast, ktorý zabráňuje odvetrávaniu prirodzenej vlhkosti z objektu a tým znehodnocuje murovací materiál a zároveň maltu, čím znižuje jeho životnosť. Narušené sú iba niektoré časti omietok predsadených ríms, ktoré však nemajú vplyv na stabilitu objektu. V interiéroch boli v rámci reštaurátorských sond nájdené asphaltové nátery murovaných konštrukcií. Tie je potrebné mechanicky odstrániť z dôvodu, že majú vysoký difúzny odpor, čím rovnako znehodnocujú murivo ako hore uvedený Dikoplast. V suteréne je možné pozorovať výraznejšie navlhnutie muriva, ktoré má za následok vzlianjúca zemná vlhkosť a uzavretý anglický dvorec, ktorý znemožňuje odvetranie muriva z vonkajšej strany. Najvýraznejšie zavlhnutá časť suterénneho muriva je v mieste predloženého schodiska pod južným portikusom. Tu je potrebné vytvoriť lepšiu hydroizolačnú vrstvu pod schodiskovými stupňami, ktorá zamedzí opätovnému zatekaniu zrážkových vôd do muriva, je potrebné zrekonštruovať anglický dvorec, aby plnil aj odvetrávaciu funkciu a zrealizovať sanačné omietky. V rámci suterénnych priestorov bude zrealizovaná prevetrávaná podlaha IPT-systémom, napojená na vonkajší priestor, čím sa zabezpečí odvádzanie zemnej vlhkosti z objektu a tým pádom aj vysušanie suterénneho muriva.

F2 - Pohľad na zavlhnuté murivo suterénnych priestorov

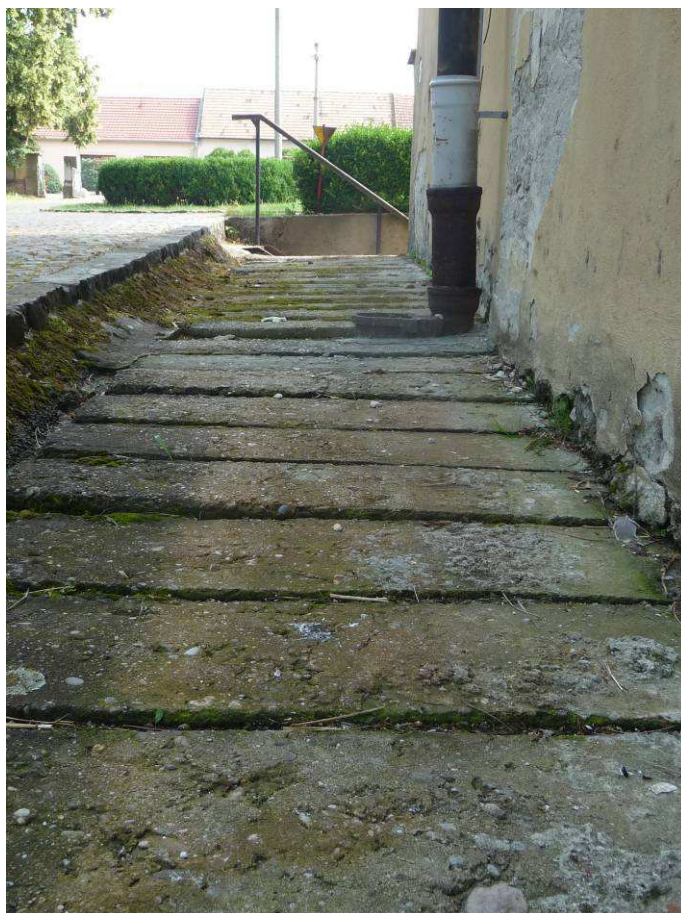
F3 - Pohľad na zničené stropné panely anglického dvorca

■ Anglický dvorec - po odstránení prekrytia jestvujúceho anglického dvorca je potrebné skontrolovať skutočný stav železobetónových stien oporného múra v okolí kaštieľa. V prípade, že budú odhalené poškodené miesta, kde je narušená krycia vrstva výstuže, je potrebné pristúpiť ich sanácii. Miesta sa mechanicky očistia pomocou oceľových kartáčov, sa opatria náterom proti zamedzeniu šírenia korózie betonárskej výstuže. Odpadnutá vrstva sa nahradí novou vrstvou z

namiešanej suchej malty na báze portlandského cementu, vysoko odolnej proti zaťaženiu. Pred jej nanesením sa na dotknuté miesto vyhotoví adhézný mostík s chemickej suspenzie a cementová krycia vrstva sa nanáša po jeho zavädnutí (pozor nie zatvrdnutí!). Tento postup sa opakuje aj na čelá stropnej konštrukcie pri hlavnom vstupe do objektu. Pred realizáciou novej prefabrikovanej stropnej konštrukcie anglického dvorca je potrebné zrealizovať nový železobetónový veniec po obvodě oporného múra. Na tento veniec a na primurované časti suterénnych stien sa osadia nové železobetónové prefabrikované panely hr.100 mm, na ktoré sa vyhotovia nové spádové vrstvy a a kryštalické hydroizolácie s kamennou vrstvou spádanou do zberného žľabu.

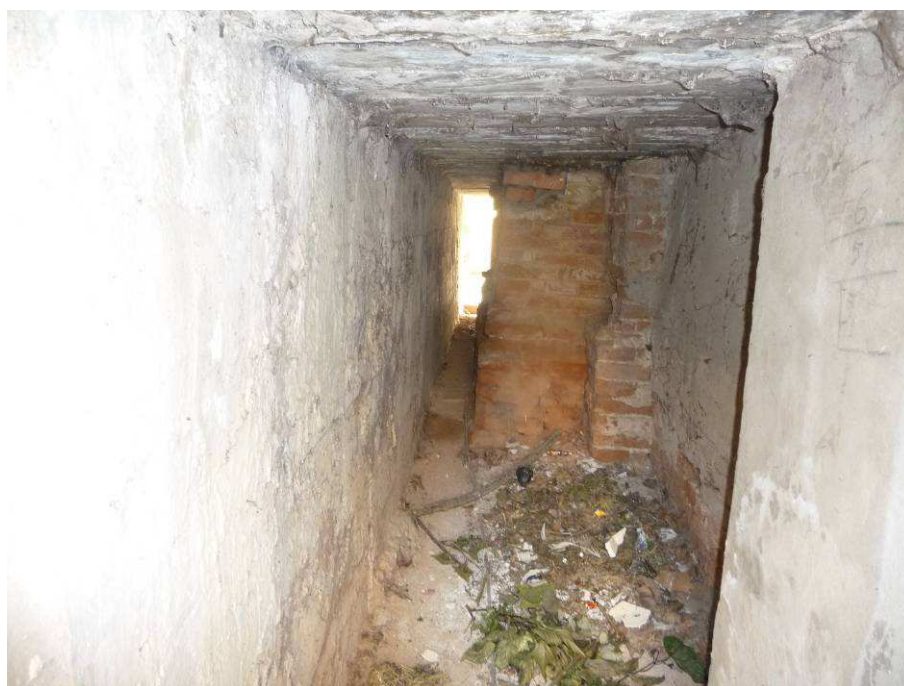
F4 - Pohľad na vnútro anglického dvorca

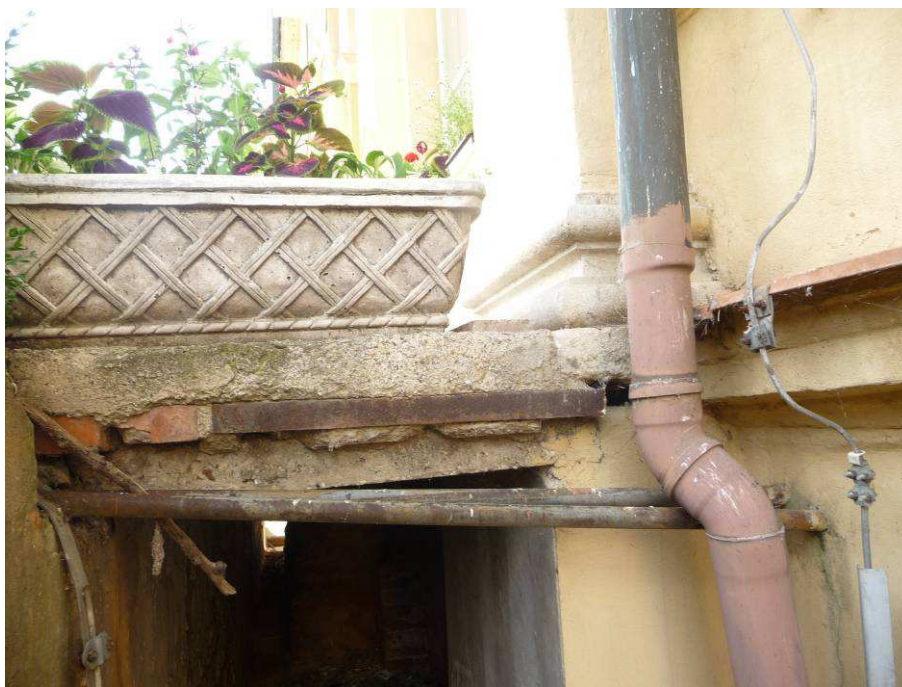
F5 - Pohľad na čelo železobetónovej dosky pri vstupe do objektu

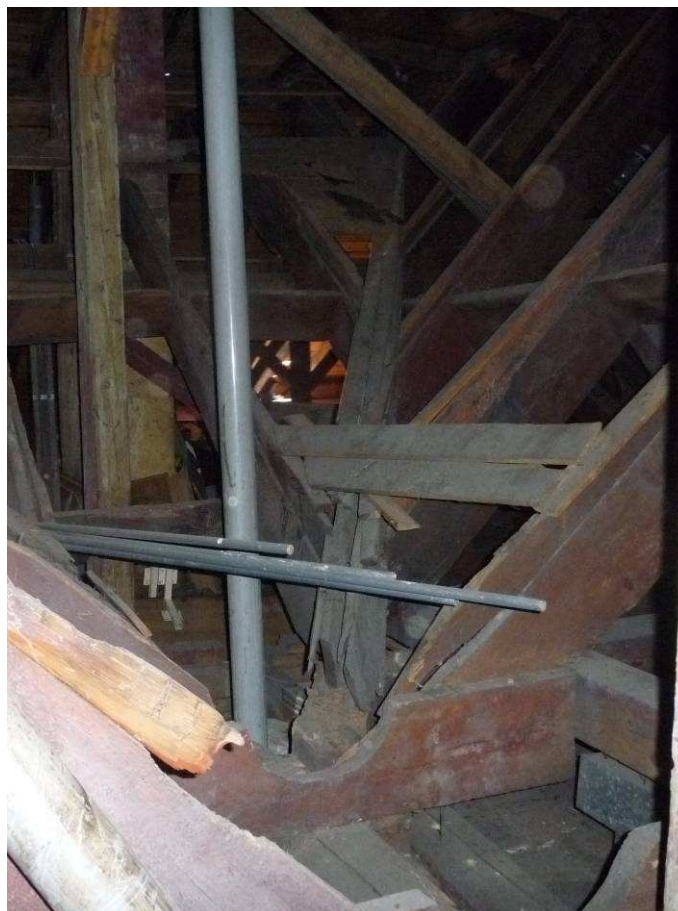
Objekt je prestrešený šikmou sedlovou strechou s valbami napojenou na dvojicu šikmých sedlových striech so štítovými múrmi (na ktorých sú umiestnené portikusy), ktoré zabezpečujú prestrešenie nad oboma hlavnými vstupmi. Nosnú konštrukciu tvorí mohutný drevený krov v kombinácii atypickej ležatej stolice a bežnej stojatej stolice so stredovými väznicami. Hlavným nosným prvkom krovu je dvojica stredových väzníc uložená na šikmých resp. zvislých stĺpikoch, dvojica vyvýšených pomúrnic (umiestnených nad úrovňou väzných trámov) a vrcholová väznica pootočená o 45°, ktoré sú podopreté šikmými stĺpikmi. Plné väzby sú uložené sú na väzných trámoch, ktoré zároveň slúžia ako tiahla pre zachytenie vodorovných síl v konštrukcii krovu. Pre zabezpečenie priestorovej tuhosti sú zvislé stĺpiky doplnené pásikmi a vzperami podopierajúcimi väznice. Ako krytina je použitý hladký medený falcovaný plech so stojatou drážkou na plnom debnení z drevených lát hr.25 mm. Kvalita drevených nosných prvkov je vcelku dobrá, nie sú pozorované výrazne poškodené miesta. V strešnej rovine je nutné prekontrolovať všetky klampiarske výrobky, predovšetkým v okolí komínových telies, ktoré sú najviac náchylné na zatekanie zrážkových vôd do objektu.

F6 - Pohľad na atypickú konštrukciu krovu
