HODNOTENIE DREVÍN

Vybraté dreviny - sofory japonské v centre mesta Pezinok

Dátum spracovania: august 2018

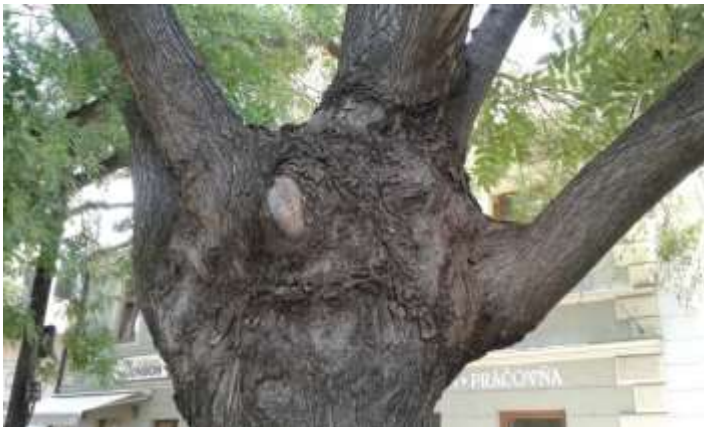
Číslo stromu: 5	Názov stromu: Sofora japonská (<i>Sophora japonica</i>)		Obvod kmeňa (cm) 150
Výška stromu (m) 8	Priemer koruny (m) 8	Stupeň poškodenia: 2	
Spôsob poškodenia: v minulosti hlavovaný, v súčasnosti hlavy prerastené, v korune menšie suché konáre, na báze škrtiace korene, na povrchu poškodené korene kosačkou			
Návrh zásahu: redukcia koruny 20%, zdravotný rez		Priorita opatrenia: 1	Perspektíva: krátkodobá

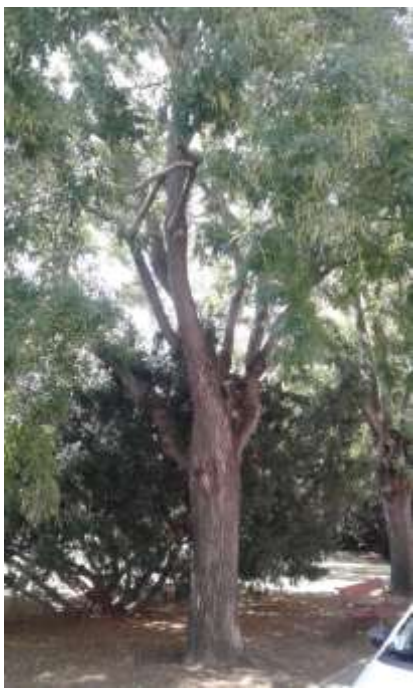
Číslo stromu: 11	Názov stromu: Sofora japonská (<i>Sophora japonica</i>)		Obvod kmeňa (cm) 179
Výška stromu (m) 10	Priemer koruny (m) 8	Stupeň poškodenia: 3	
Spôsob poškodenia: v minulosti hlavovaný, v súčasnosti hlavy prerastené, v rozkonáreniach sa nachádzajú menšie dutiny, v korune menšie suché konáre, povrchové korene poškodené kosením, na kmeni plodnice drevorozkladných húb			
Návrh zásahu: výrub		Priorita opatrenia: 1	Perspektíva: žiadna

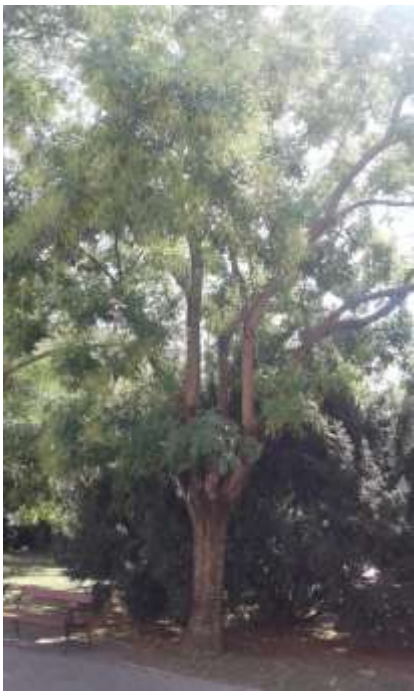
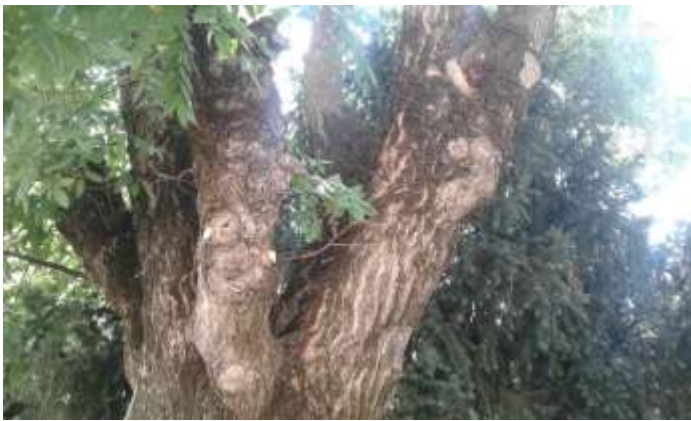
Číslo stromu: 17	Názov stromu: Sofora japonská (<i>Sophora japonica</i>)		Obvod kmeňa (cm) 157
Výška stromu (m) 10	Priemer koruny (m) 8	Stupeň poškodenia: 3	
Spôsob poškodenia: v minulosti hlavovaný, v súčasnosti hlavy prerastené, v rozkonáreniach sa nachádzajú menšie dutiny, v korune menšie suché konáre, čiastočne zhutnený koreňový priestor, na báze škrtiace korene			
Návrh zásahu: redukcia koruny 20%, zdravotný rez		Priorita opatrenia: 1	Perspektíva: krátkodobá

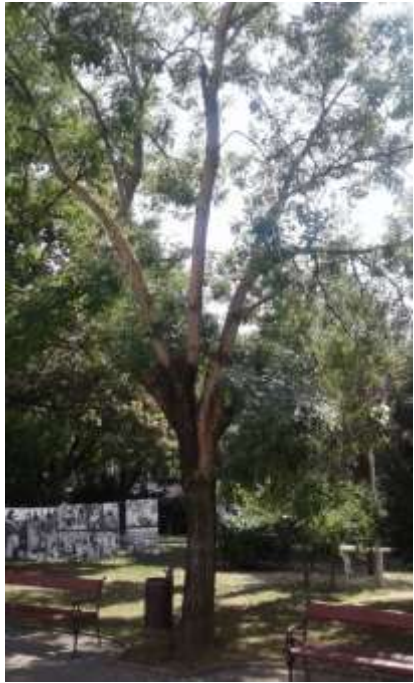
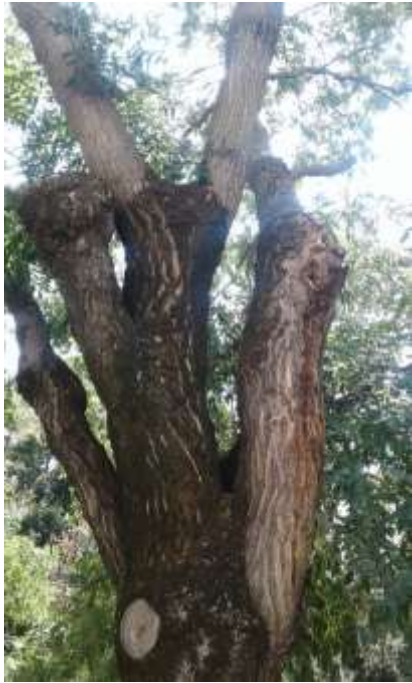
Číslo stromu: 18	Názov stromu: Sofora japonská (<i>Sophora japonica</i>)		Obvod kmeňa (cm) 131
Výška stromu (m) 9	Priemer koruny (m) 8	Stupeň poškodenia: 2	
Spôsob poškodenia: v minulosti hlavovaný, v súčasnosti hlavy prerastené, v rozkonáreniach sa nachádzajú menšie dutiny, v korune menšie suché konáre, čiastočne zhutnený koreňový priestor,			
Návrh zásahu: redukcia koruny 20%, zdravotný rez		Priorita opatrenia: 1	Perspektíva: krátkodobá

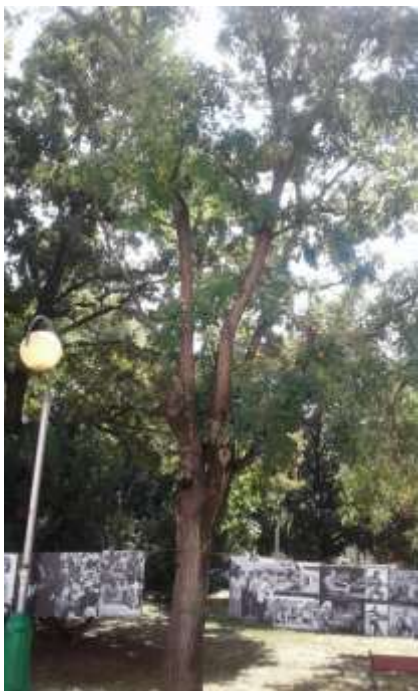
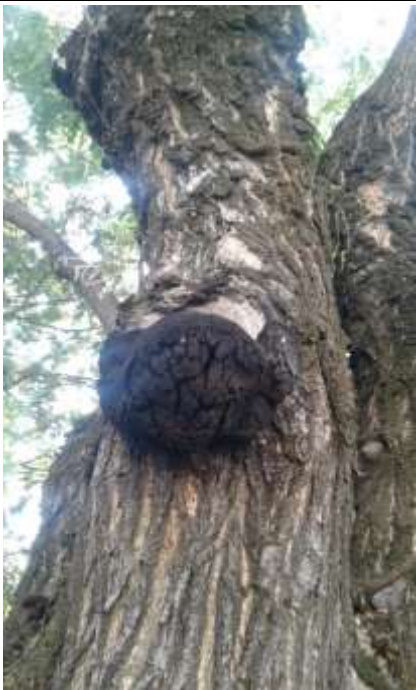
Číslo stromu: 19	Názov stromu: Sofora japonská (<i>Sophora japonica</i>)		Obvod kmeňa (cm) 133
Výška stromu (m) 9	Priemer koruny (m) 6	Stupeň poškodenia: 4	
Spôsob poškodenia: v minulosti hlavovaný, v súčasnosti hlavy prerastené, v rozkonáreniach sa nachádzajú menšie dutiny, v korune menšie suché konáre, koruna preriedla, na kostrovom konári plodnice drevorozkladných húb			
Návrh zásahu: výrub		Priorita opatrenia: 1	Perspektíva: žiadna

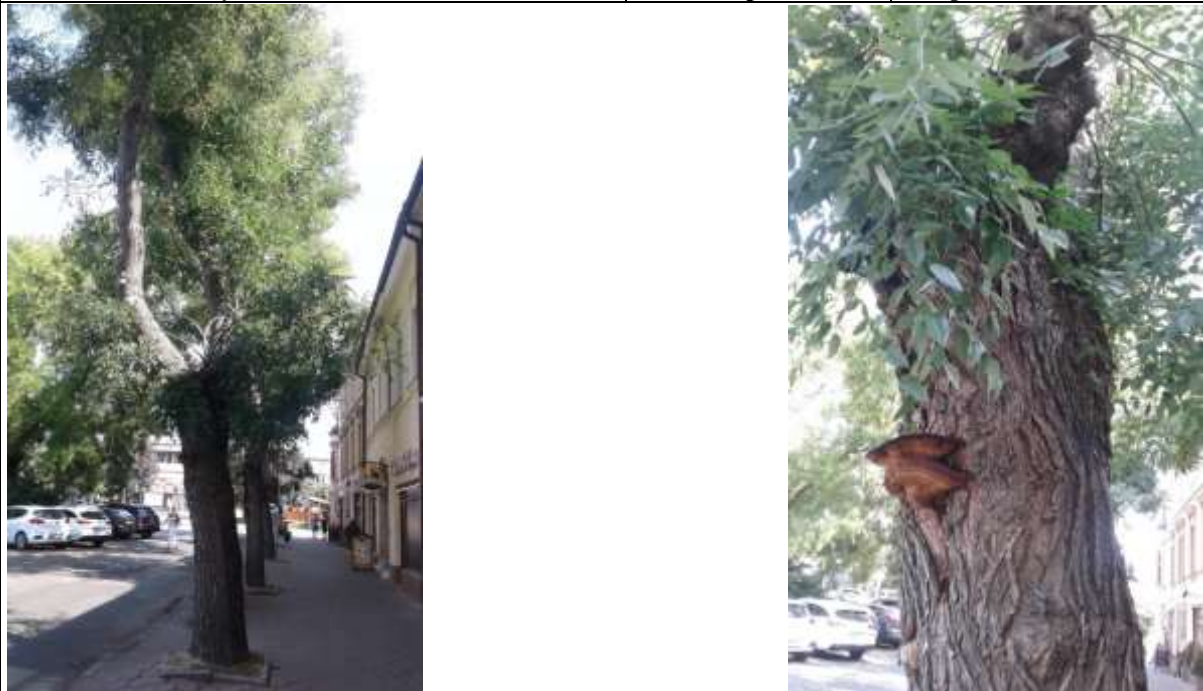
Číslo stromu: 28	Názov stromu: Sofora japonská (<i>Sophora japonica</i>)		Obvod kmeňa (cm) 168
Výška stromu (m) 10	Priemer koruny (m) 8	Stupeň poškodenia: 4	
Spôsob poškodenia: v minulosti hlavovaný, v súčasnosti jeden kostrový konár, na kmeni v mieste hlavy sa nachádzajú menšie dutiny, v korune menšie suché konáre, koruna asymetrická, zhutnený koreňový priestor, na kmeni výživová depresia a plodnice drevozrokladných húb			
Návrh zásahu: výrub		Priorita opatrenia: 1	Perspektíva: žiadna

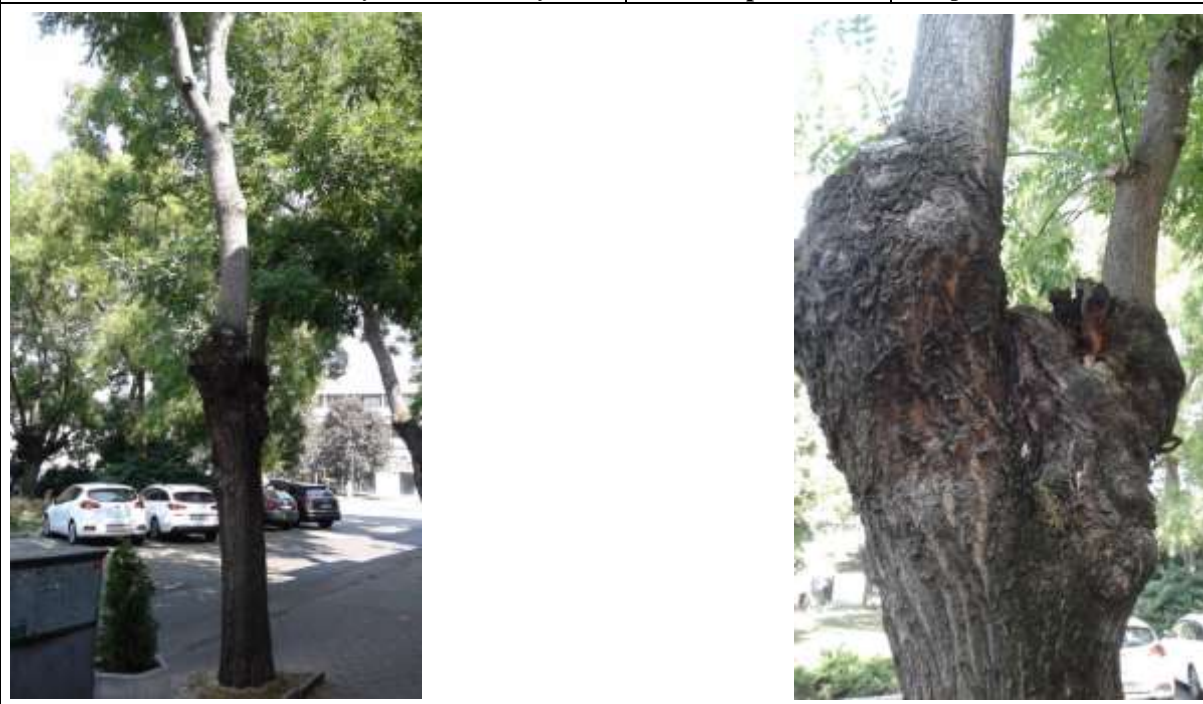
Číslo stromu: 29	Názov stromu: Sofora japonská (<i>Sophora japonica</i>)		Obvod kmeňa (cm) 125
Výška stromu (m) 10	Priemer koruny (m) 7	Stupeň poškodenia: 3	
Spôsob poškodenia: v minulosti hlavovaný, v súčasnosti hlavy prerastené, v rozkonáreniach sa nachádzajú menšie dutiny, v korune menšie suché konáre, zhutnený koreňový priestor, asymetrická koruna			
Návrh zásahu: redukcia koruny 20%, zdravotný rez		Priorita opatrenia: 1	Perspektíva: krátkodobá

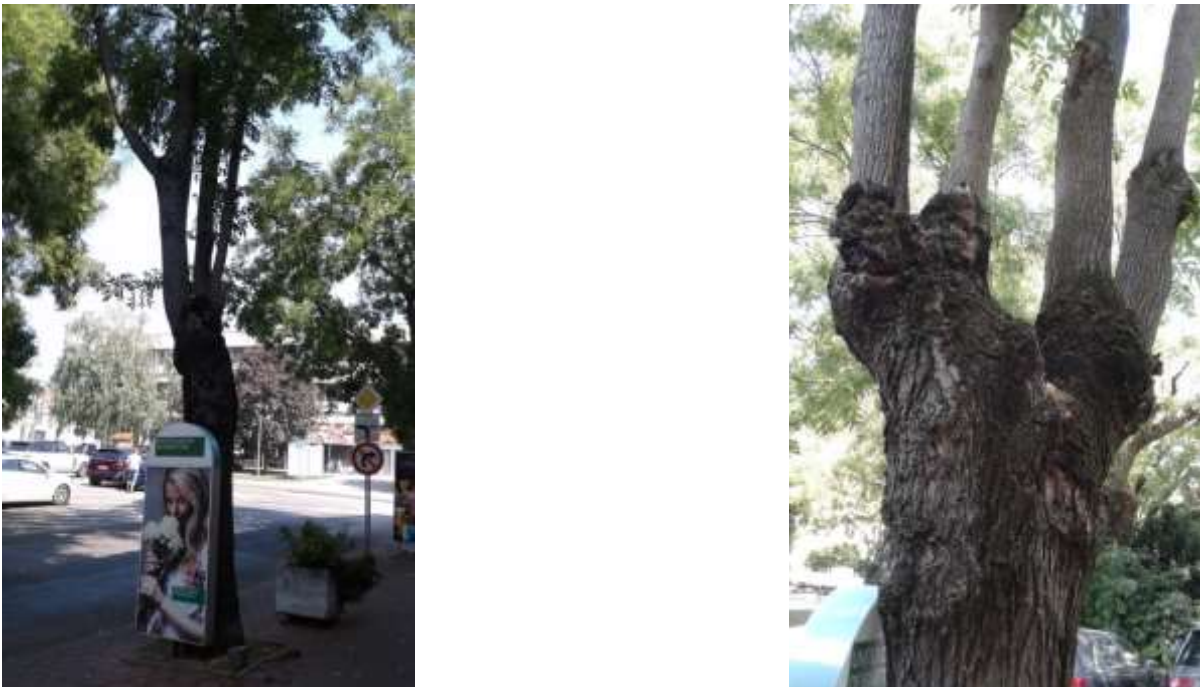
Číslo stromu: 31	Názov stromu: Sofora japonská (<i>Sophora japonica</i>)		Obvod kmeňa (cm) 127
Výška stromu (m) 12	Priemer koruny (m) 7	Stupeň poškodenia: 3	
Spôsob poškodenia: v minulosti hlavovaný, v súčasnosti hlavy prerastené, v rozkonáreniach sa nachádzajú menšie dutiny, v korune menšie suché konáre, zhutnený koreňový priestor, korene poškodené výkopom, koruna preriedla			
Návrh zásahu: redukcia koruny 20%, zdravotný rez		Priorita opatrenia: 1	Perspektíva: krátkodobá

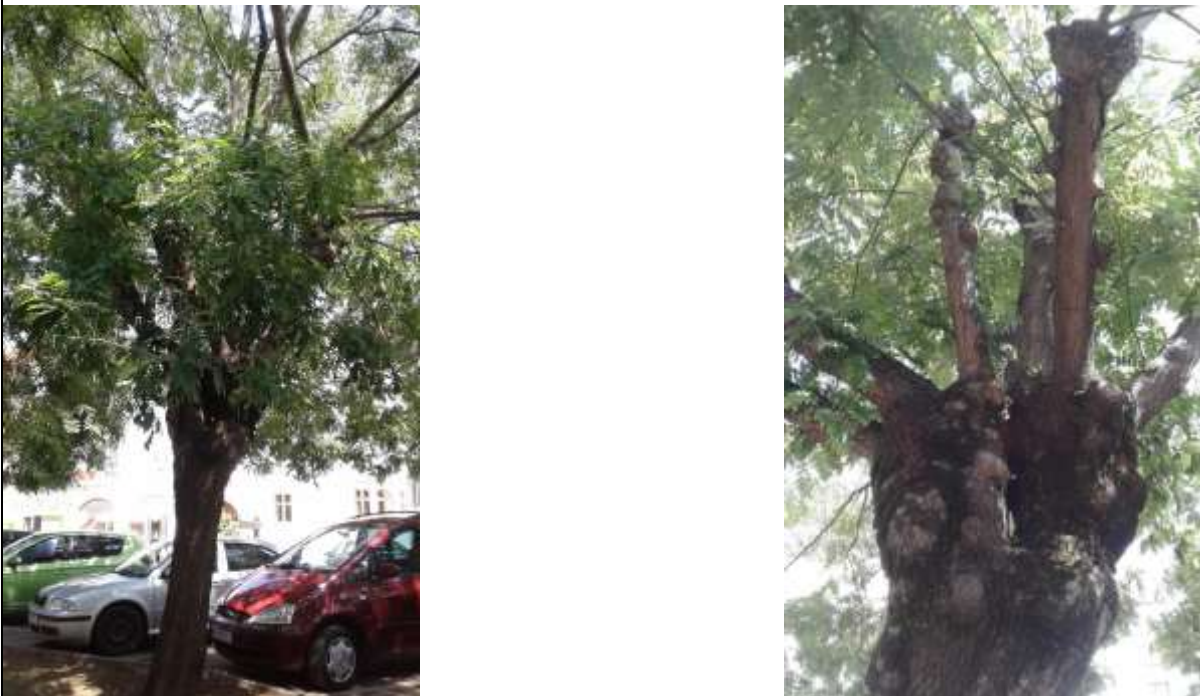
Číslo stromu: 35	Názov stromu: Sofora japonská (<i>Sophora japonica</i>)		Obvod kmeňa (cm) 133
Výška stromu (m) 8	Priemer koruny (m) 8	Stupeň poškodenia: 2	
Spôsob poškodenia: v minulosti hlavovaný, v súčasnosti hlavy prerastené, v korune menšie suché konáre,			
Návrh zásahu: redukcia koruny 10%, zdravotný rez		Priorita opatrenia: 1	Perspektíva: krátkodobá

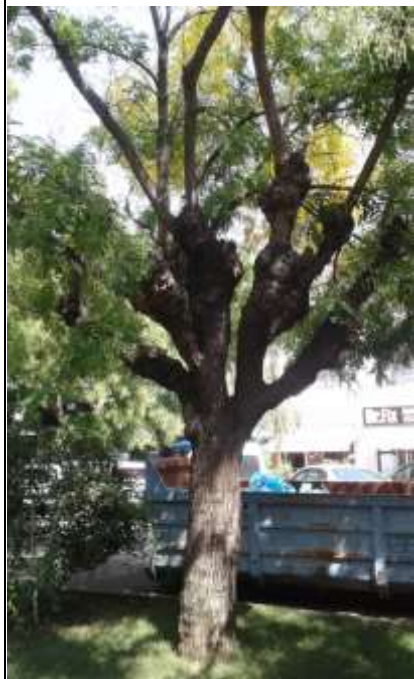
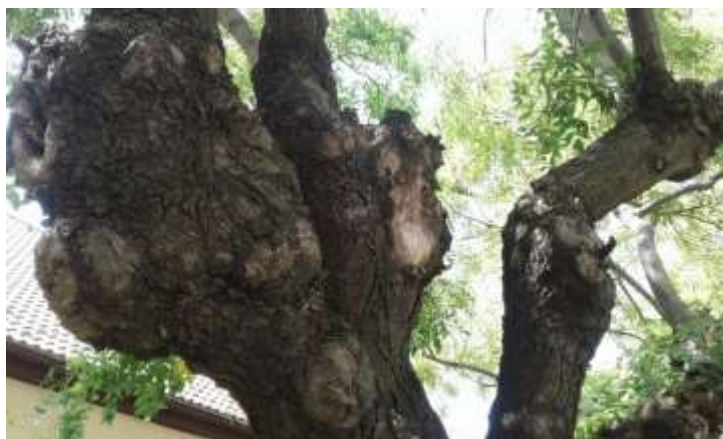
Číslo stromu: 42	Názov stromu: Sofora japonská (<i>Sophora japonica</i>)		Obvod kmeňa (cm) 136
Výška stromu (m) 7	Priemer koruny (m) 8	Stupeň poškodenia: 3	
Spôsob poškodenia: v minulosti hlavovaný, v súčasnosti hlavy prerastené, v rozkonáreniach sa nachádzajú menšie dutiny, v korune menšie suché konáre,			
Návrh zásahu: redukcia koruny 15%, zdravotný rez		Priorita opatrenia: 1	Perspektíva: krátkodobá

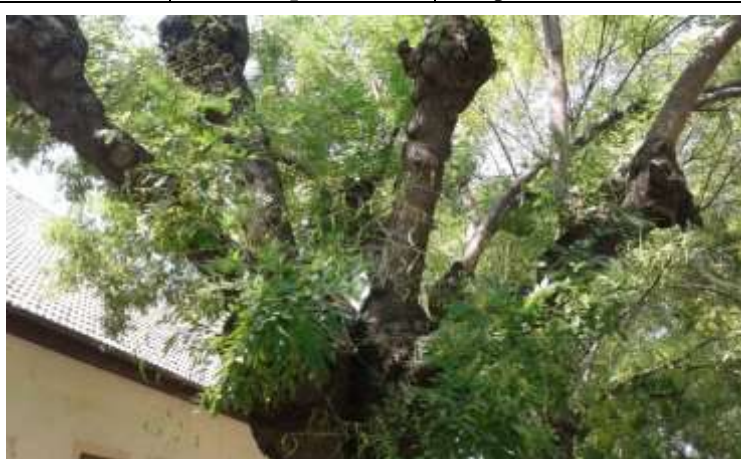
Číslo stromu: 43	Názov stromu: Sofora japonská (<i>Sophora japonica</i>)		Obvod kmeňa (cm) 152
Výška stromu (m) 7	Priemer koruny (m) 8	Stupeň poškodenia: 2	
Spôsob poškodenia: v minulosti hlavovaný, v súčasnosti hlavy prerastené, v rozkonáreniach sa nachádzajú drobné dutiny,			
Návrh zásahu: zdravotný rez		Priorita opatrenia: 1	Perspektíva: krátkodobá

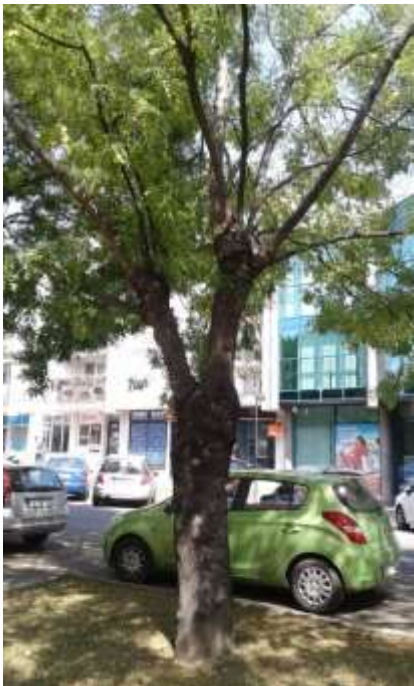
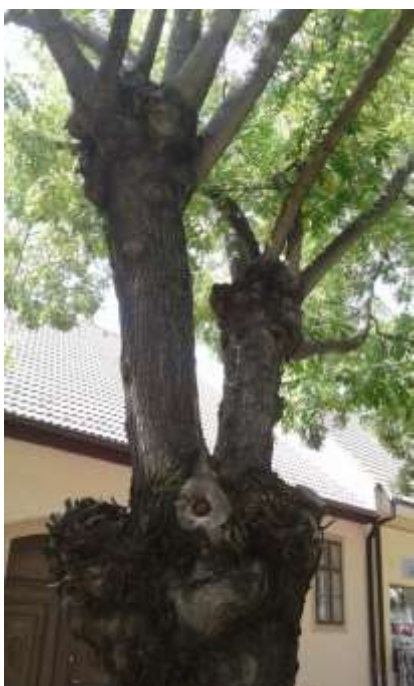
Číslo stromu: 44	Názov stromu: Sofora japonská (<i>Sophora japonica</i>)		Obvod kmeňa (cm) 150
Výška stromu (m) 7	Priemer koruny (m) 6	Stupeň poškodenia: 2	
Spôsob poškodenia: v minulosti hlavovaný, v súčasnosti hlavy prerastené, v rozkonáreniach sa nachádzajú menšie dutiny, koruna preriedla			
Návrh zásahu: redukcia koruny 10%, zdravotný rez		Priorita opatrenia: 1	Perspektíva: krátkodobá

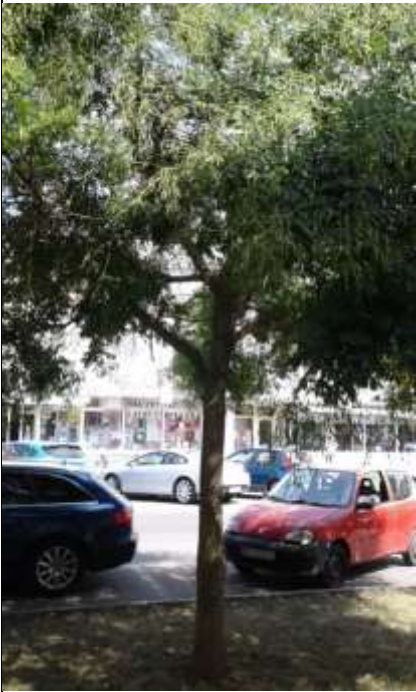
Číslo stromu: 54	Názov stromu: Sofora japonská (<i>Sophora japonica</i>)		Obvod kmeňa (cm) 58
Výška stromu (m) 5	Priemer koruny (m) 6	Stupeň poškodenia: 1	
Spôsob poškodenia: v minulosti pravdepodobne hlavovaný, ak áno v súčasnosti miesto hlavovanie slabo rozpoznateľné, zahojené, koruna miestami prehustená, deformácie konárov			
Návrh zásahu: zdravotný rez		Priorita opatrenia: 1	Perspektíva: dlhodobá

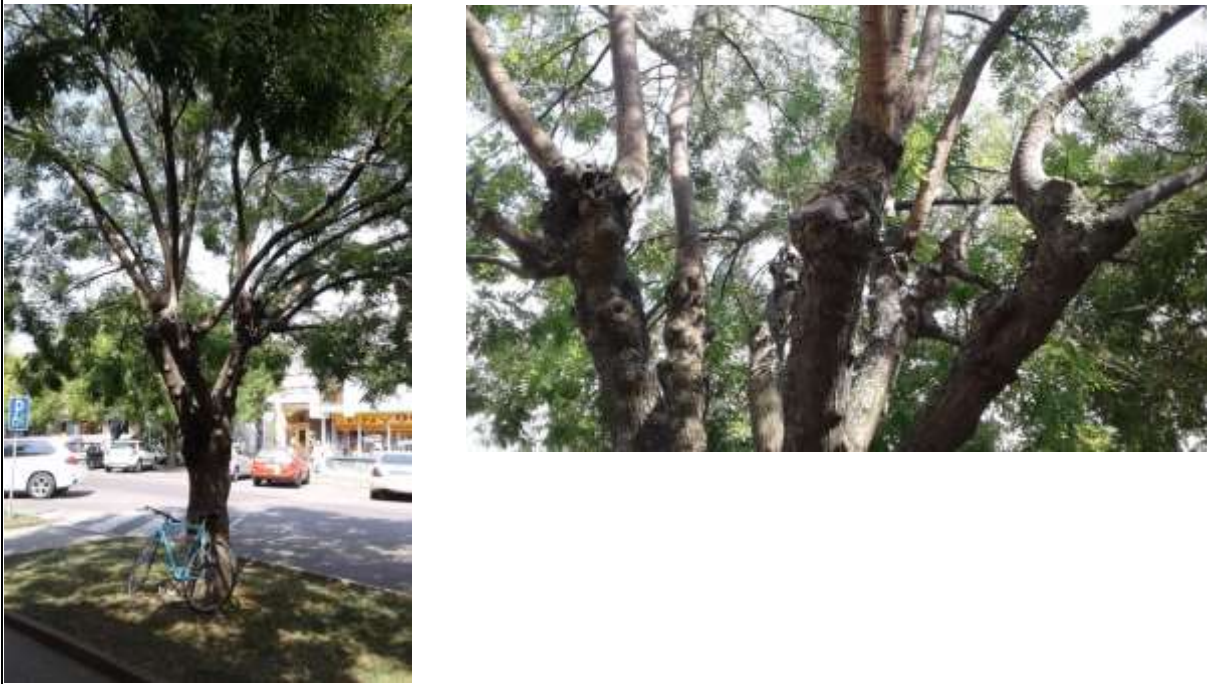
Číslo stromu: 55	Názov stromu: Sofora japonská (<i>Sophora japonica</i>)		Obvod kmeňa (cm) 143
Výška stromu (m) 6	Priemer koruny (m) 8	Stupeň poškodenia: 2	
Spôsob poškodenia: v minulosti hlavovaný, v súčasnosti hlavy prerastené, v rozkonáreniach sa nachádzajú drobné dutiny, v korune menšie suché konáre, povrchové korene poškodené kosbou			
Návrh zásahu: redukcia koruny 10%, zdravotný rez		Priorita opatrenia: 1	Perspektíva: krátkodobá

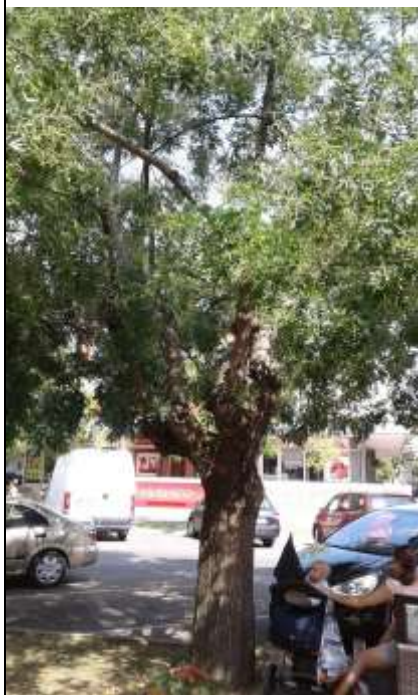
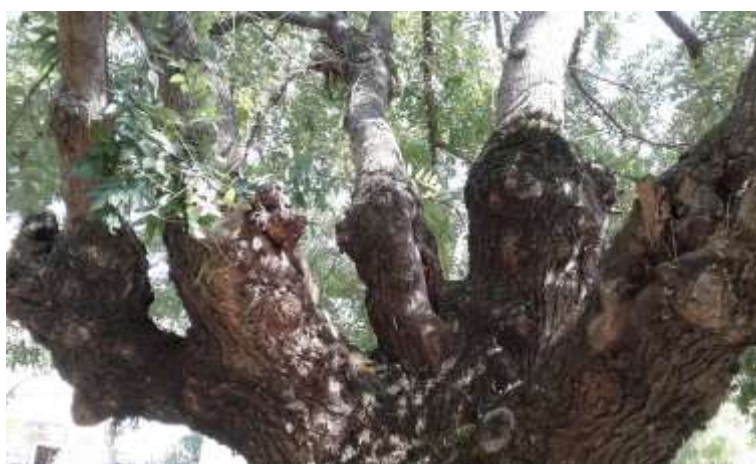
Číslo stromu: 58	Názov stromu: Sofora japonská (<i>Sophora japonica</i>)		Obvod kmeňa (cm) 158
Výška stromu (m) 7	Priemer koruny (m) 7	Stupeň poškodenia: 3	
Spôsob poškodenia: v minulosti hlavovaný, v súčasnosti hlavy prerastené, v rozkonáreniach sa nachádzajú menšie dutiny, v korune menšie suché konáre, zhutnený koreňový priestor, predpoklad poškodenia povrchových koreňov uložením štrku a plastovej manžety			
Návrh zásahu: redukcia koruny 10%, zdravotný rez		Priorita opatrenia: 1	Perspektíva: krátkodobá

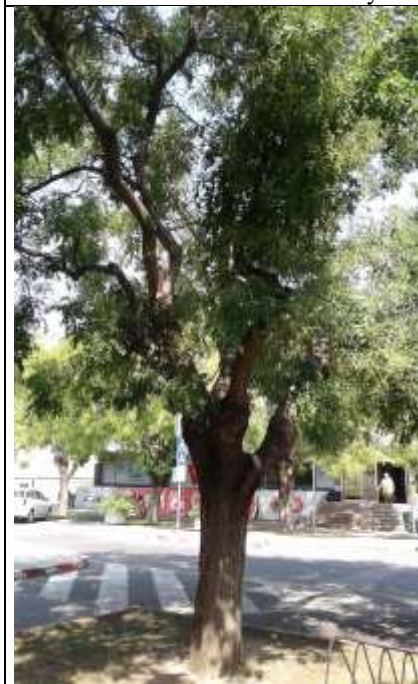
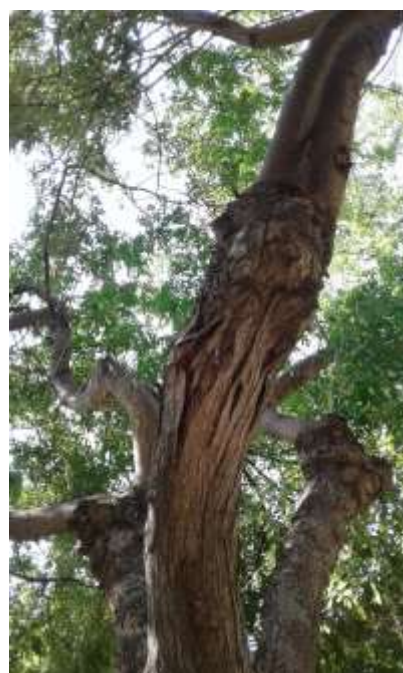
Číslo stromu: 59	Názov stromu: Sofora japonská (<i>Sophora japonica</i>)		Obvod kmeňa (cm) 162
Výška stromu (m) 7	Priemer koruny (m) 8	Stupeň poškodenia: 3	
Spôsob poškodenia: v minulosti hlavovaný, v súčasnosti hlavy prerastené, v rozkonáreniach sa nachádzajú menšie dutiny, v korune menšie suché konáre, zhutnený koreňový priestor, na kostrovom konári priečna trhlina a deformácie			
Návrh zásahu: redukcia koruny 25%, zdravotný rez		Priorita opatrenia: 1	Perspektíva: krátkodobá

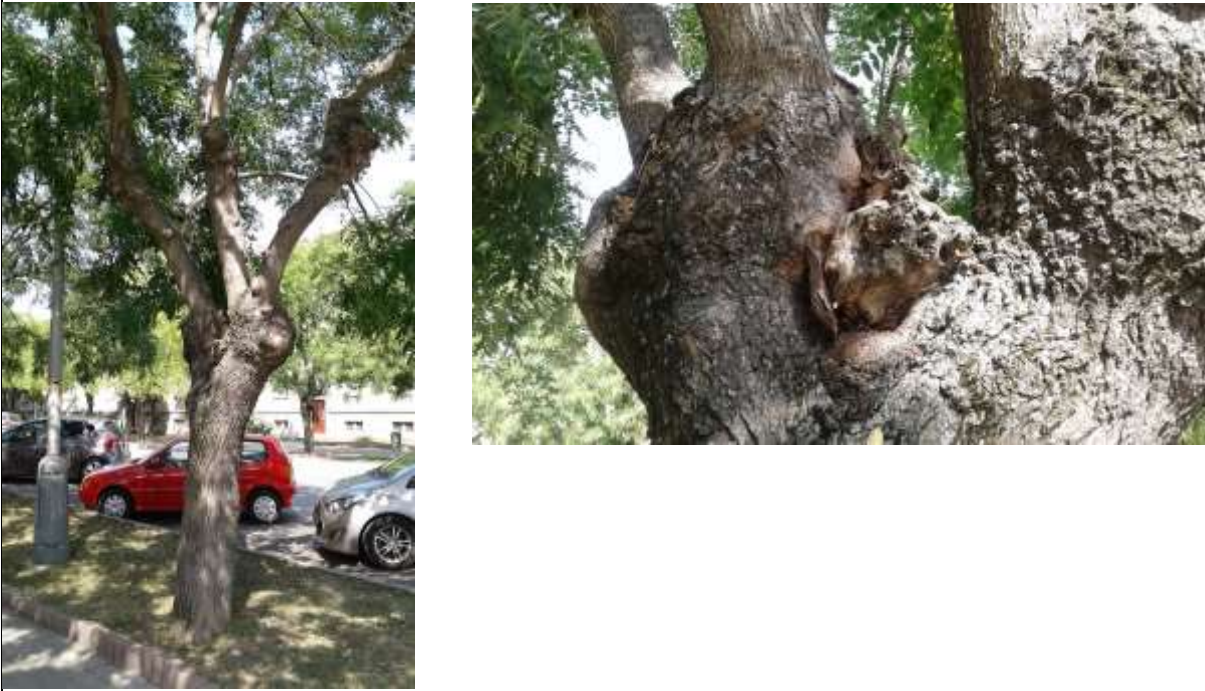
Číslo stromu: 60	Názov stromu: Sofora japonská (<i>Sophora japonica</i>)		Obvod kmeňa (cm) 139
Výška stromu (m) 7	Priemer koruny (m) 7	Stupeň poškodenia: 3	
Spôsob poškodenia: v minulosti hlavovaný, v súčasnosti hlavy prerastené, v rozkonáreniach sa nachádzajú menšie dutiny, v korune menšie suché konáre, strom rastie v blízkosti lampy a chodníka. V trávniku v blízkosti stromu sa nachádzajú saprofytické huby - hnojník			
Návrh zásahu: redukcia koruny 20%, Lokálna redukcia od lampy		Priorita opatrenia: 1	Perspektíva: krátkodobá

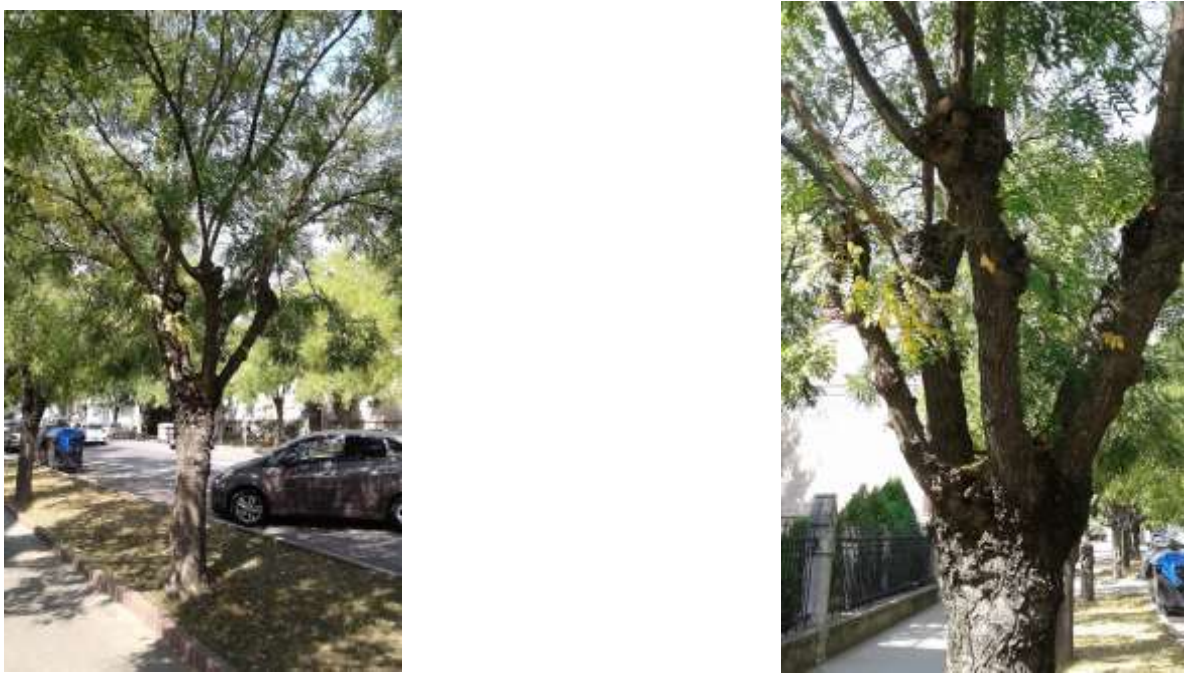
Číslo stromu: 61	Názov stromu: Sofora japonská (<i>Sophora japonica</i>)		Obvod kmeňa (cm) 121
Výška stromu (m) 6	Priemer koruny (m) 6	Stupeň poškodenia: 2	
Spôsob poškodenia: v minulosti hlavovaný, v súčasnosti hlavy prerastené, v rozkonáreniach sa nachádzajú menšie dutiny, strom rastie v blízkosti chodníka			
Návrh zásahu: zdravotný rez		Priorita opatrenia: 1	Perspektíva: krátkodobá

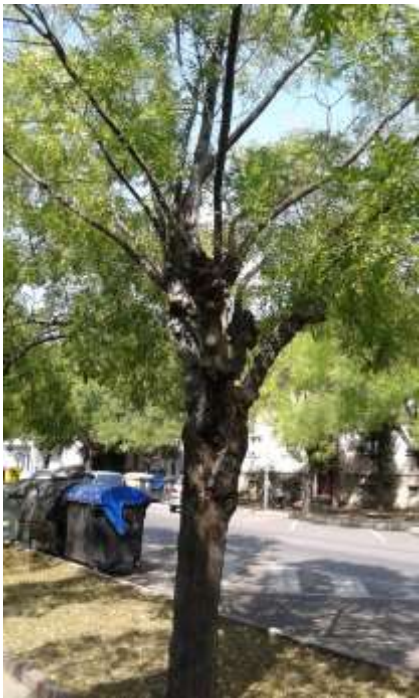
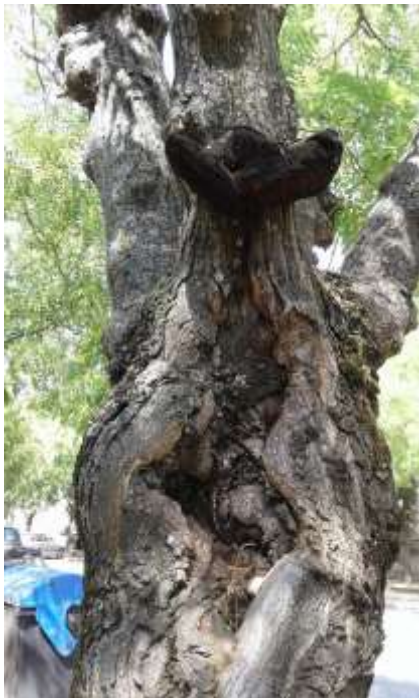
Číslo stromu: 62	Názov stromu: Sofora japonská (<i>Sophora japonica</i>)		Obvod kmeňa (cm) 104
Výška stromu (m) 7	Priemer koruny (m) 6	Stupeň poškodenia: 3/4	
Spôsob poškodenia: v minulosti hlavovaný, v súčasnosti hlavy prerastené, v rozkonáreniach sa nachádzajú väčšie dutiny, v korune menšie suché konáre, koruna preriedla, na kostrovom konári plodnice drevokazných húb, strom rastie v blízkosti chodníka			
Návrh zásahu: výrub		Priorita opatrenia: 1	Perspektíva: žiadna

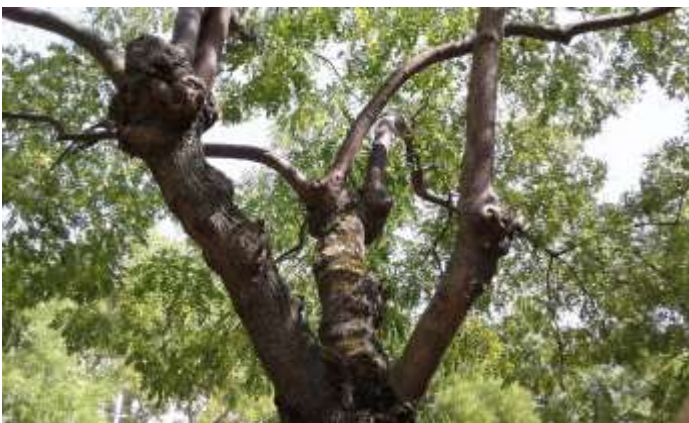
Číslo stromu: 63	Názov stromu: Sofora japonská (<i>Sophora japonica</i>)		Obvod kmeňa (cm) 105
Výška stromu (m) 6	Priemer koruny (m) 7	Stupeň poškodenia: 3	
Spôsob poškodenia: v minulosti hlavovaný, v súčasnosti hlavy prerastené, v rozkonáreniach sa nachádzajú menšie dutiny, zle rastená koruna			
Návrh zásahu: redukcia koruny 20%, zdravotný rez		Priorita opatrenia: 1	Perspektíva: krátkodobá

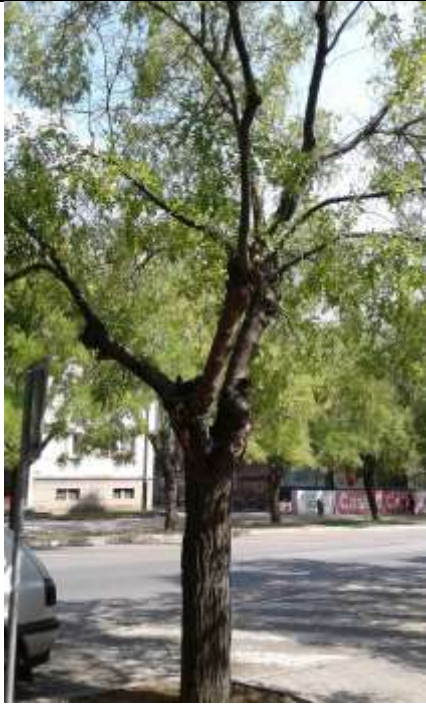
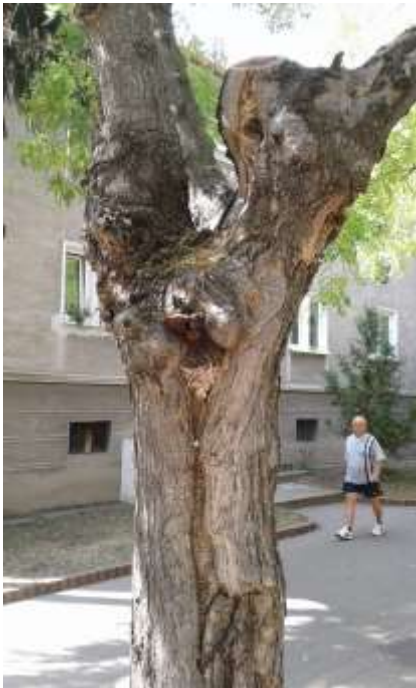
Číslo stromu: 64	Názov stromu: Sofora japonská (<i>Sophora japonica</i>)		Obvod kmeňa (cm) 113
Výška stromu (m) 6	Priemer koruny (m) 6	Stupeň poškodenia: 4	
Spôsob poškodenia: v minulosti hlavovaný, v súčasnosti hlavy prerastené, v rozkonáreniach sa nachádzajú väčšie dutiny, v rozkonárení plodnice drevokazných húb			
Návrh zásahu: výrub		Priorita opatrenia: 1	Perspektíva: žiadna

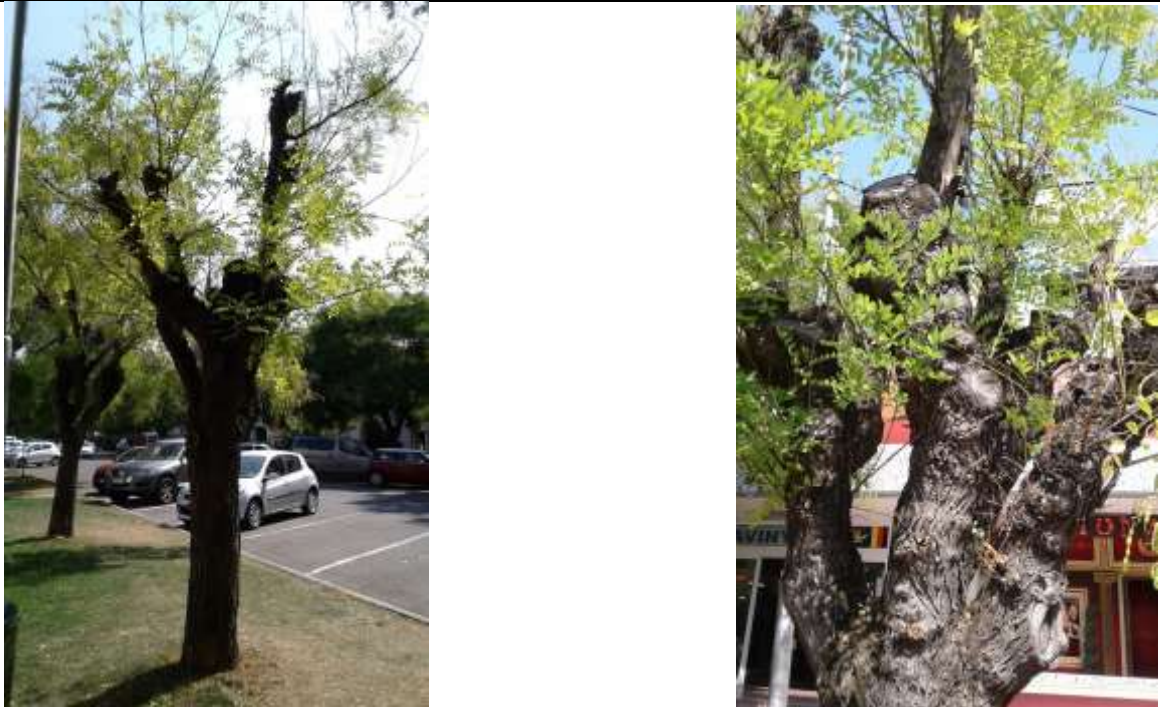
Číslo stromu: 83	Názov stromu: Sofora japonská (<i>Sophora japonica</i>)		Obvod kmeňa (cm) 179
Výška stromu (m) 7	Priemer koruny (m) 8	Stupeň poškodenia: 3	
Spôsob poškodenia: v minulosti hlavovaný, v súčasnosti hlavy prerastené, v rozkonáreniach sa nachádzajú menšie dutiny, v korune menšie suché konáre, strom konármi zasahuje do budovy			
Návrh zásahu: redukcia koruny 10%, zdravotný rez, lokálna redukcia od budovy		Priorita opatrenia: 1	Perspektíva: krátkodobá

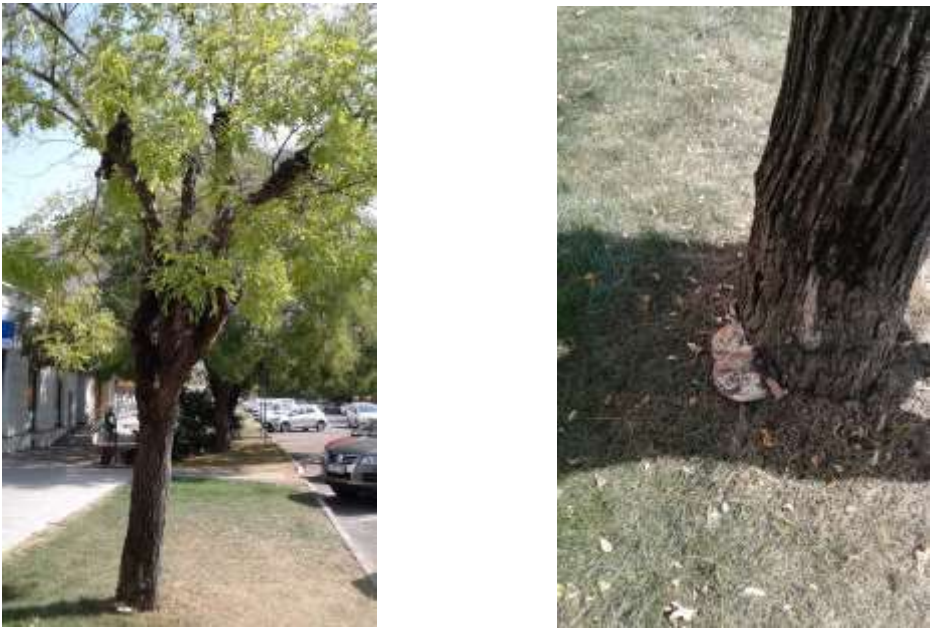
Číslo stromu: 85	Názov stromu: Sofora japonská (<i>Sophora japonica</i>)		Obvod kmeňa (cm) 112
Výška stromu (m) 4	Priemer koruny (m) 4	Stupeň poškodenia: 4	
Spôsob poškodenia: v minulosti hlavovaný, v súčasnosti hlavy prerastené, v rozkonáreniach sa nachádzajú menšie dutiny, koruna presychá, na báze kmeňa plodnica drevokaznej huby			
Návrh zásahu: výrub		Priorita opatrenia: 1	Perspektíva: žiadna

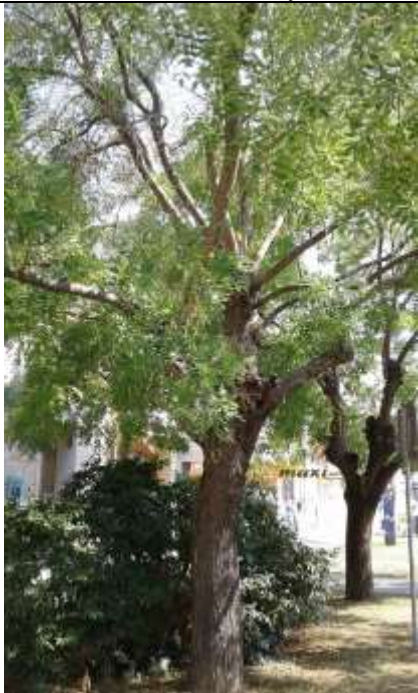
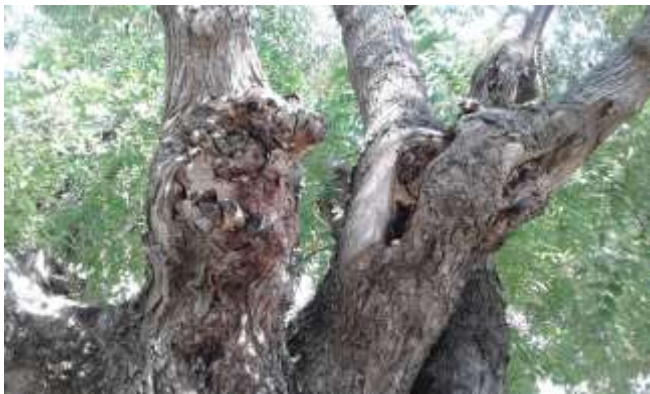
Číslo stromu: 86	Názov stromu: Sofora japonská (<i>Sophora japonica</i>)		Obvod kmeňa (cm) 152
Výška stromu (m) 7	Priemer koruny (m) 8	Stupeň poškodenia: 3	
Spôsob poškodenia: v minulosti hlavovaný, v súčasnosti hlavy prerastené, v rozkonáreniach sa nachádzajú väčšie dutiny, v korune menšie suché konáre, strom konármi zasahuje do budovy			
Návrh zásahu: redukcia koruny 30%, zdravotný rez, lokálna redukcia od budovy		Priorita opatrenia: 1	Perspektíva: krátkodobá

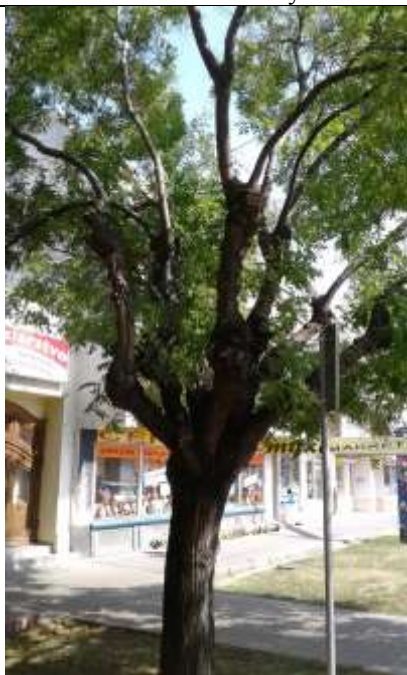
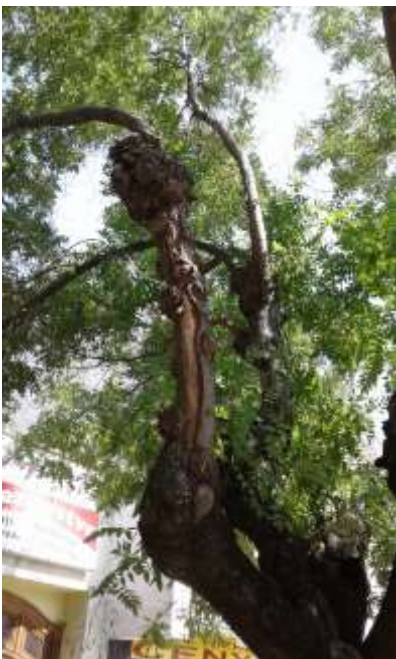
Číslo stromu: 87	Názov stromu: Sofora japonská (<i>Sophora japonica</i>)		Obvod kmeňa (cm) 148
Výška stromu (m) 7	Priemer koruny (m) 7	Stupeň poškodenia: 3	
Spôsob poškodenia: v minulosti hlavovaný, v súčasnosti hlavy prerastené, v rozkonáreniach sa nachádzajú väčšie dutiny, v korune menšie suché konáre, na konári pozdĺžna trhlina, strom konármi zasahuje do budovy			
Návrh zásahu: redukcia koruny 30%, zdravotný rez, lokálna redukcia od budovy		Priorita opatrenia: 1	Perspektíva: krátkodobá
