PROTOKOL Z HLAVNEJ PREHLIADKY MOSTA

ID mosta:	M6580	Názov mosta:	071002-003_Most cez potok Pleška v obci Mučín
Komunikácia:	2649	Správca:	Banskobystrická regionálna správa ciest, a.s., Prevádzka Lučenec
Správč. číslo:	003	Vlastník:	Banskobystrický samosprávny kraj
Kumulatívne st.:	4,026 km (2649)		
Kilometrovníkové st.:	---		
Rok postavenia:	1960		
Dĺžka premostenia:	5 m

Dátum prehliadky:	18.6.2018	Poveternostné podmienky: polooblačno
Teplota vzduchu:	24,00°C	
Teplota konštrukcie:	°C	
Zhotoviteľ prehliadky (organizácia, mená a funkcie pracovníkov)		
Banskobystrická regionálna správa ciest, a.s.	Čierna Jana Ing.	hlavný prehliadkár

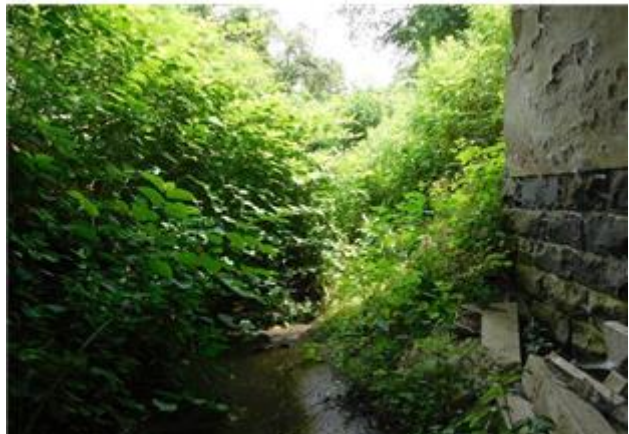
Názov: 2649-3 (27)koryto na vtoku +roh 2.O.JPG

J-Okolie mosta	1112-Zúženie profilu koryta	DCM 01	III
	zosypávaním znečistenia do koryta a prerastanie vegetácie, mierne naplavená zemina - neupravená prúdnicu pod mostom, prúd toku omýva druhú oporu cca 40 m2		
Celkové hodnotenie mosta:			
6

odstrániť vegetáciu a znečistenie z koryta a svahovania mosta , upraviť prúdnicu toku	J 1106	DCM 01
---	--------	--------
