Kondygnacja techniczna segmenty "G" i "J"

**Ekspertyza techniczna dotycząca wpływu budowy Zakładu Rehabilitacji "KLINIKA
BUDZIK DLA DOROSŁYCH" na sąsiadujące budynki "G" i "J" Mazowieckiego
Szpitala Bródnowskiego w Warszawie
Załącznik nr 1-fotograficzny nr 1/4 str. 2/5**

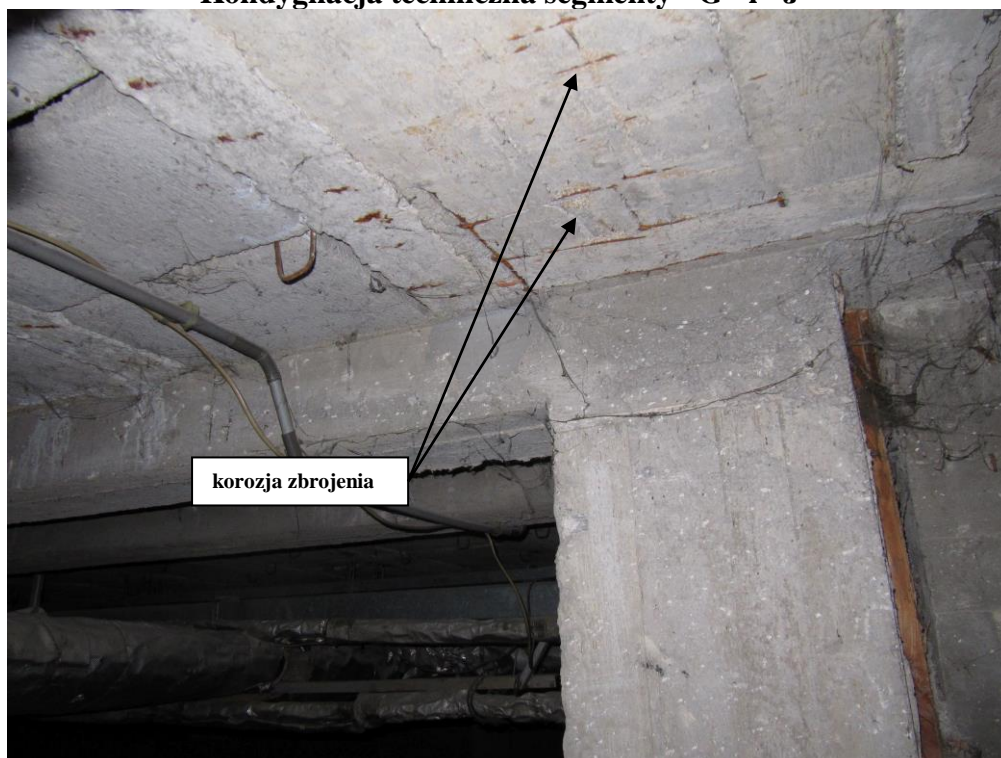
fot.173-widok na konstrukcję wsporczą pod strop kondygnacji technicznej i strop, widoczna korozja zbrojenia "wylewki" stropu skutkiem małej otuliny.

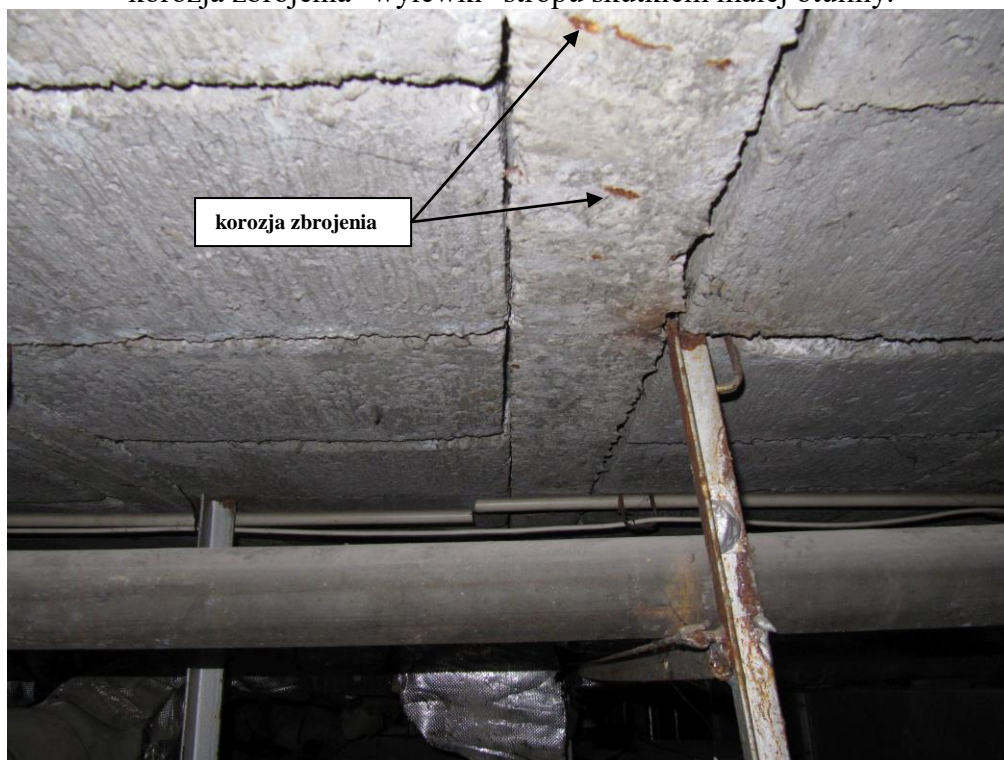
fot.174-widok na fragment stropu z pojedynczą belką stropową DZ-3, widoczna korozja zbrojenia skutkiem małej otuliny.

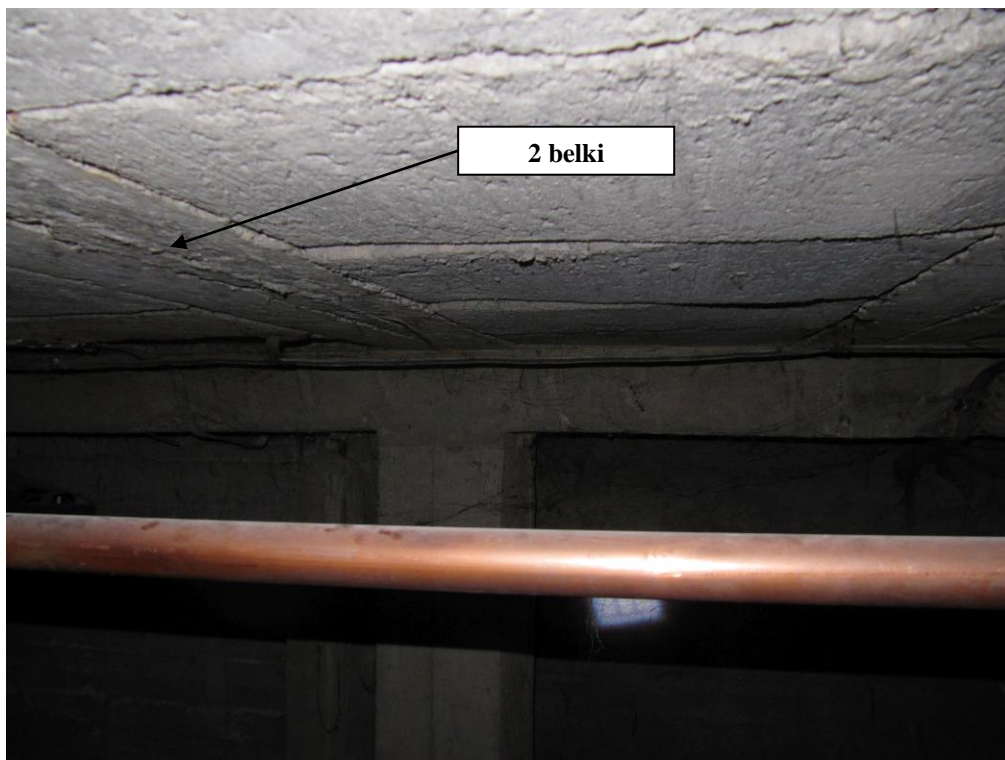
fot.175-widok na fragment stropu Dz-3 z podwójną belką stropową.

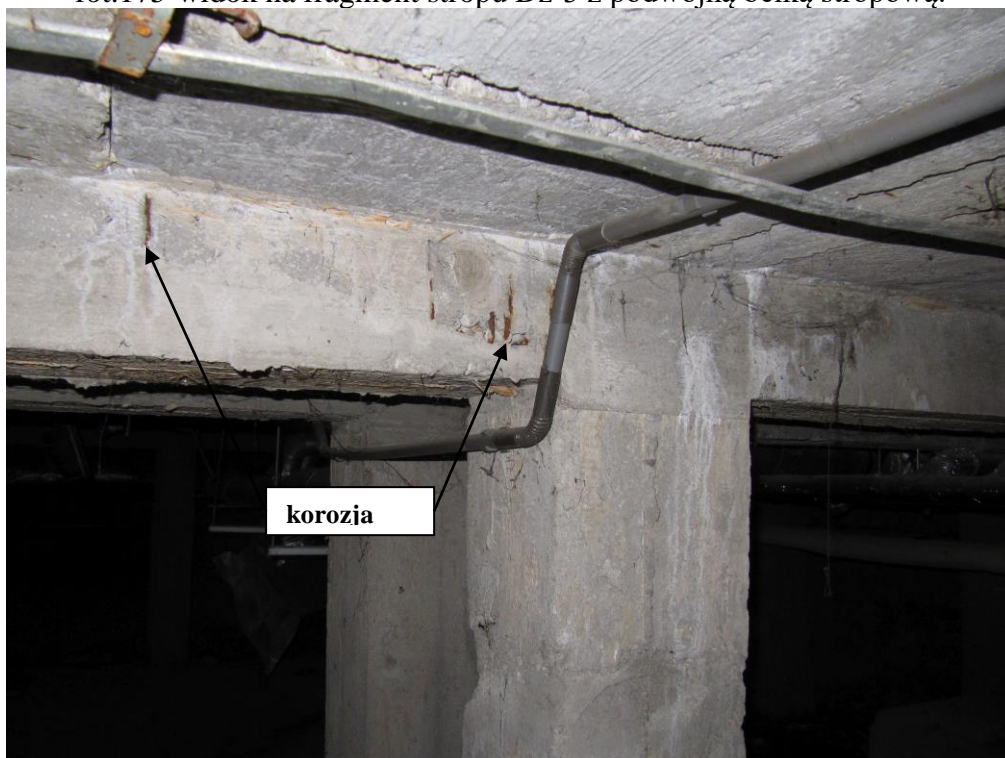
fot.176-fragment konstrukcji wsporczej z widoczną korozją zbrojenia, skutkiem zbyt małej otuliny.

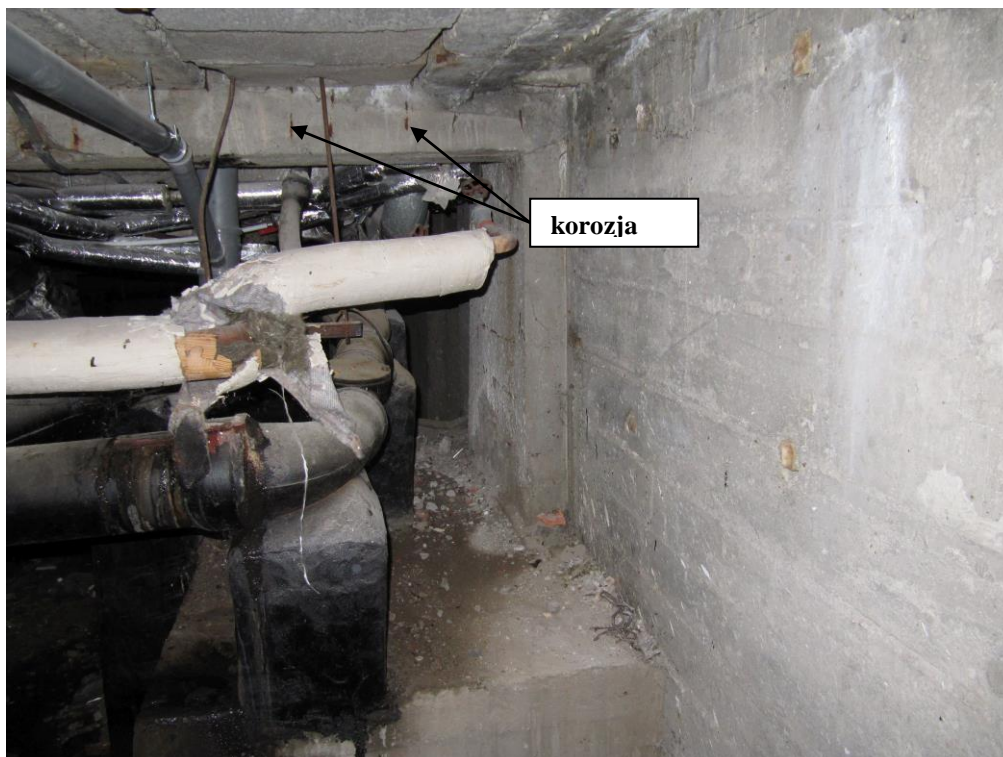
fot.177-widok na przestrzeń techniczną, widoczne wycieki z instalacji, na konstrukcji wsporczej widoczne ślady korozji zbrojenia.

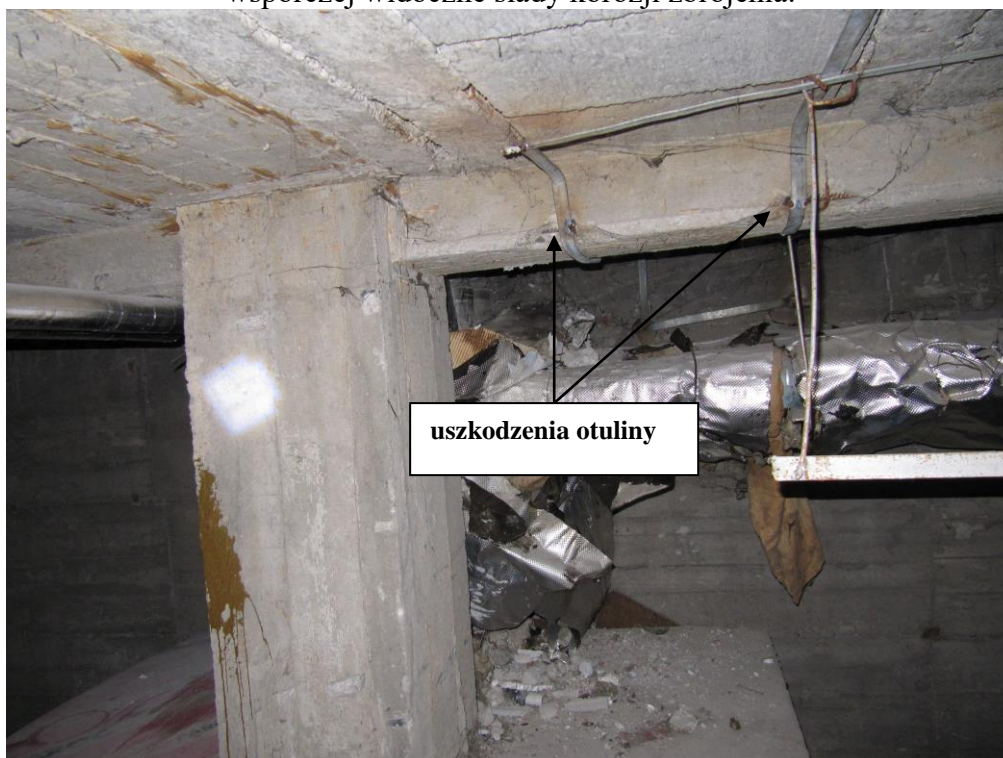
fot.178-widok na przestrzeń techniczną, uszkodzenia otuliny zbrojenia skutkiem działań branży instalacyjnej.

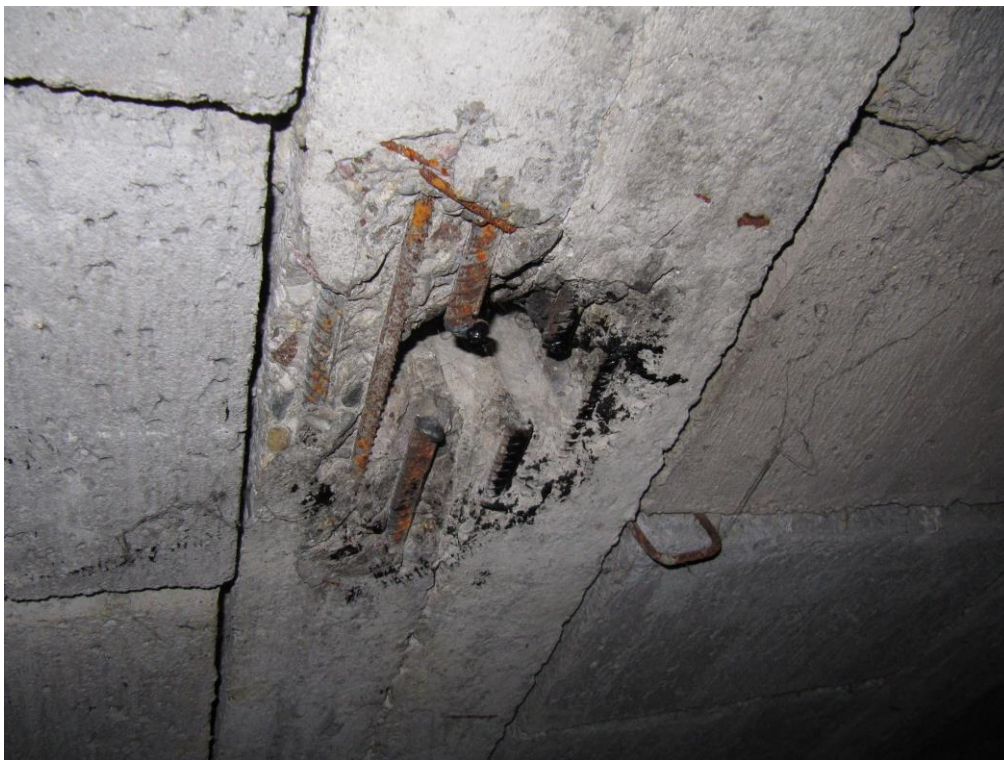
fot.179-uszkodzenie zbrojenia belek stropowych skutkiem bezmyślnego działania branż instalacyjnych.

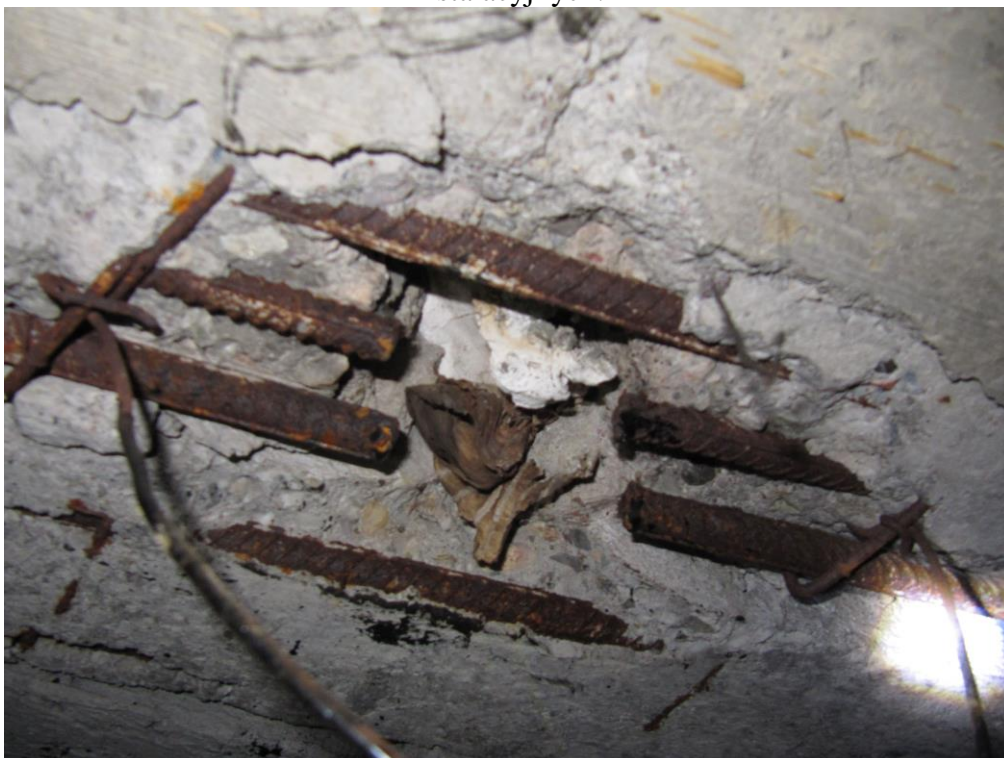
fot.180-uszkodzenie zbrojenia belek stropowych skutkiem bezmyślnego działania branż instalacyjnych-inne miejsce.

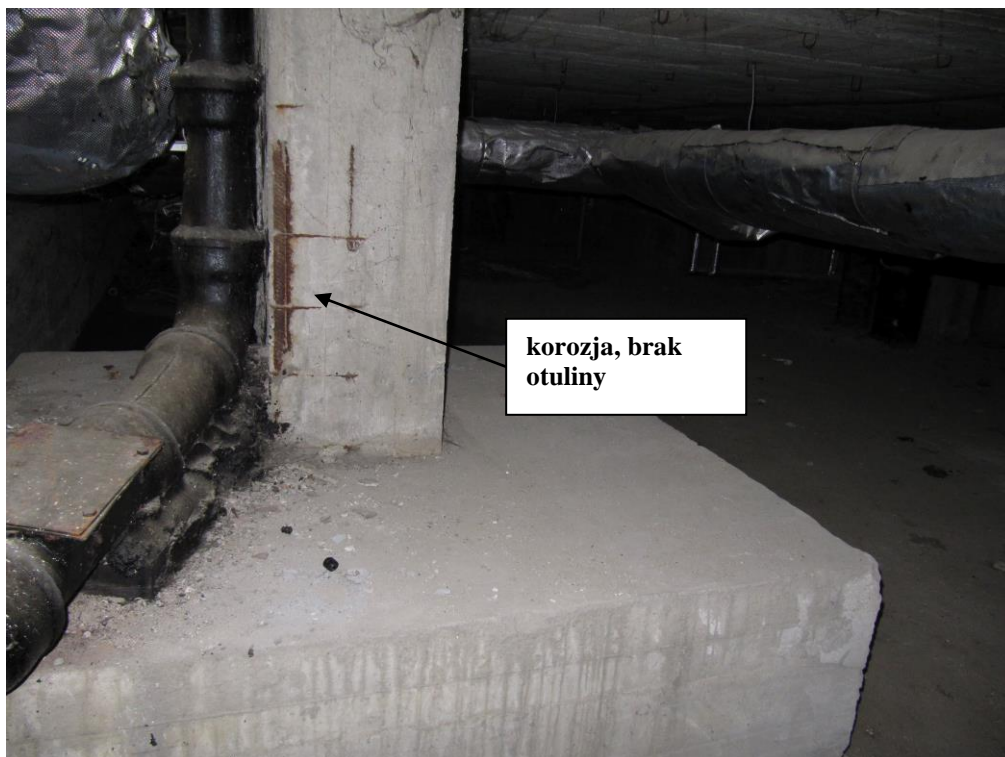
**korozja, brak
otuliny**

fot.181-widok na skorodowane zbrojenie słupa, ubytek otuliny betonowej.

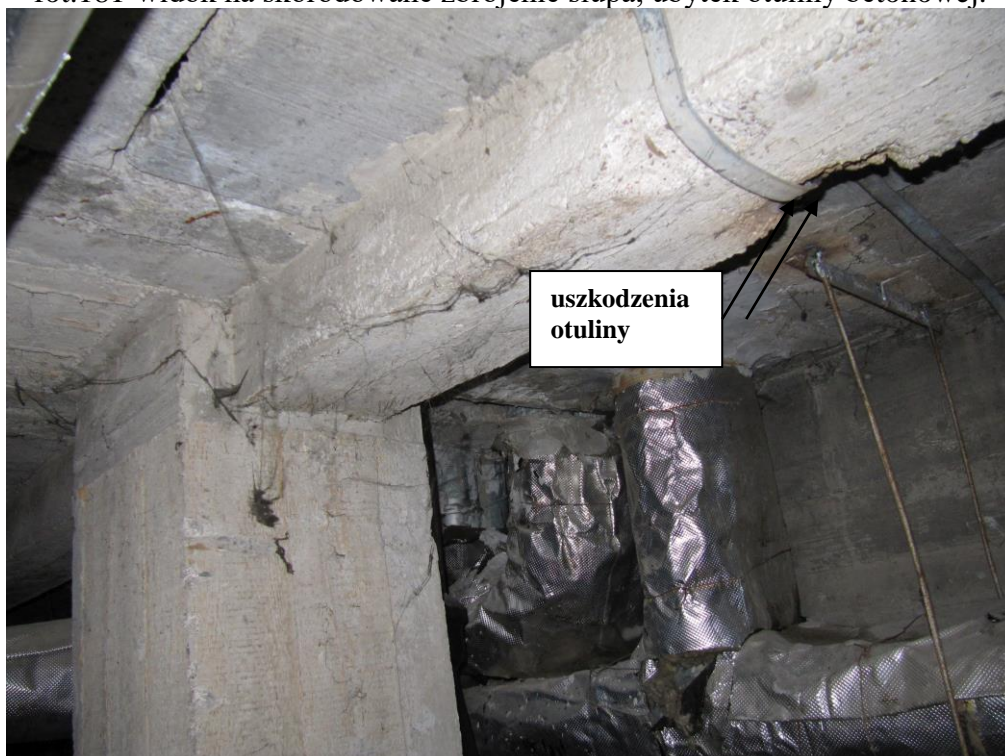
**uszkodzenia
otuliny**

fot.182-widok na konstrukcję wsporcą stropu, uszkodzenia otuliny zbrojenia skutkiem działań branży instalacyjnej.
