**Segment "G"-III piętro**

**Ekspertyza techniczna dotycząca wpływu budowy Zakładu Rehabilitacji "KLINIKA  
BUDZIK DLA DOROSŁYCH" na sąsiadujące budynki "G" i "J" Mazowieckiego  
Szpitala Bródnowskiego w Warszawie Załącznik nr 1-fotograficzny  
nr 1/3 str. 2/28**

**Segment "G"-IV piętro/strych**

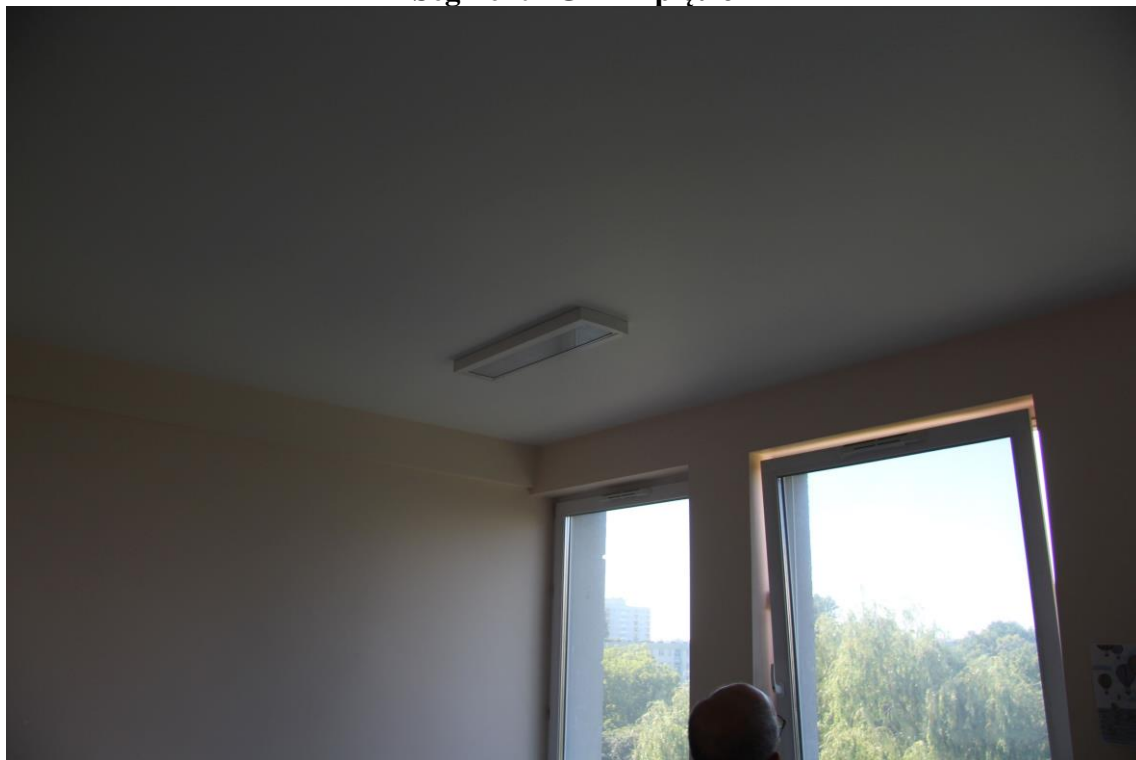
fot.119-sala chorych, widok na ścianę zewnętrzną-brak uszkodzeń.

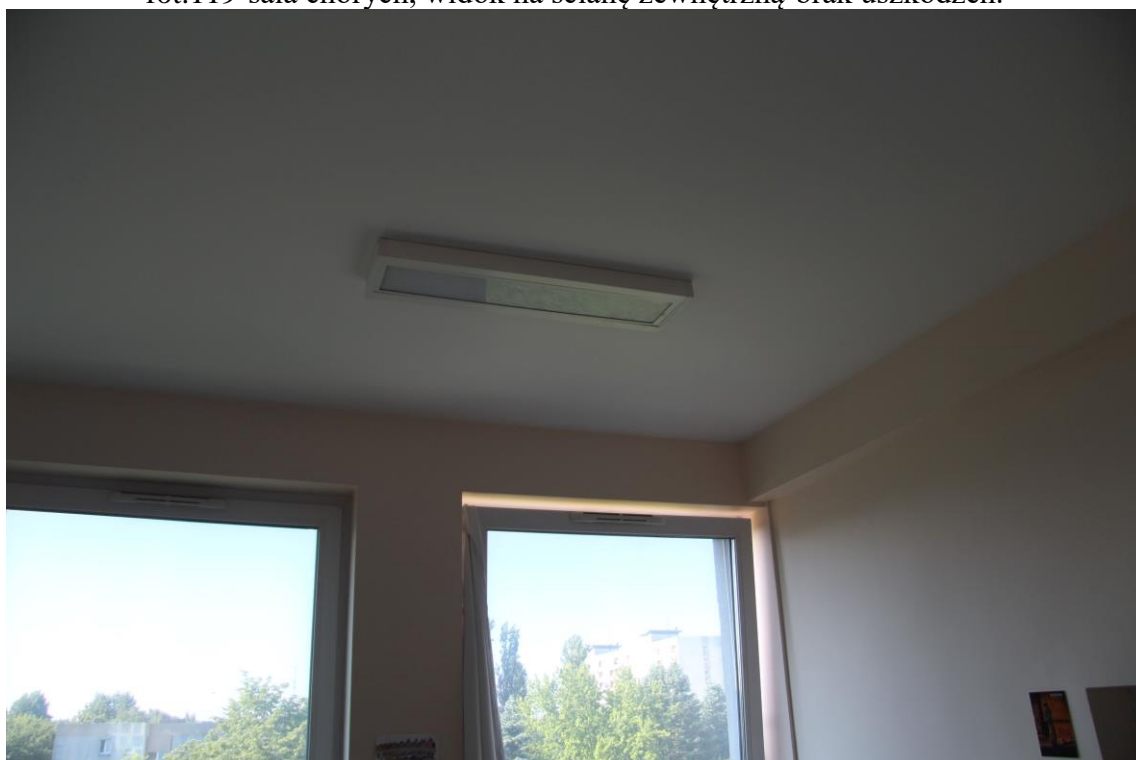
fot.120-sala chorych, widok na ścianę zewnętrzną-brak uszkodzeń.

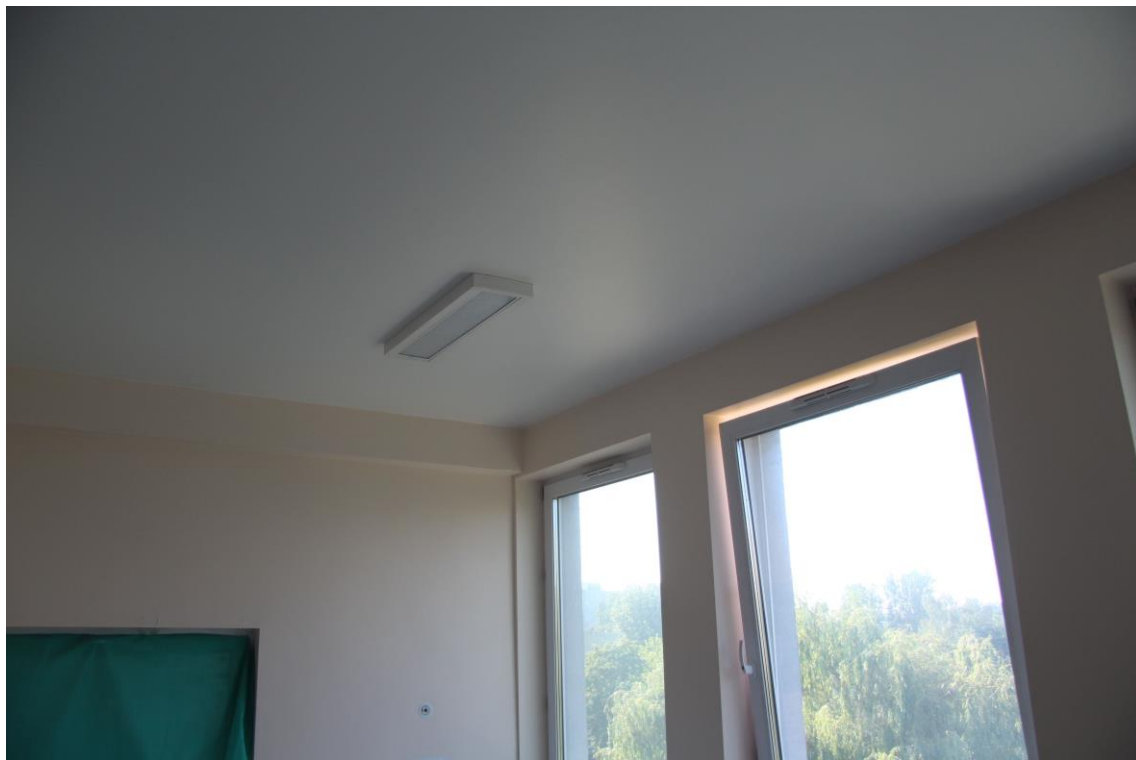
fot.121-sala chorych, widok na ścianę zewnętrzną-brak uszkodzeń.

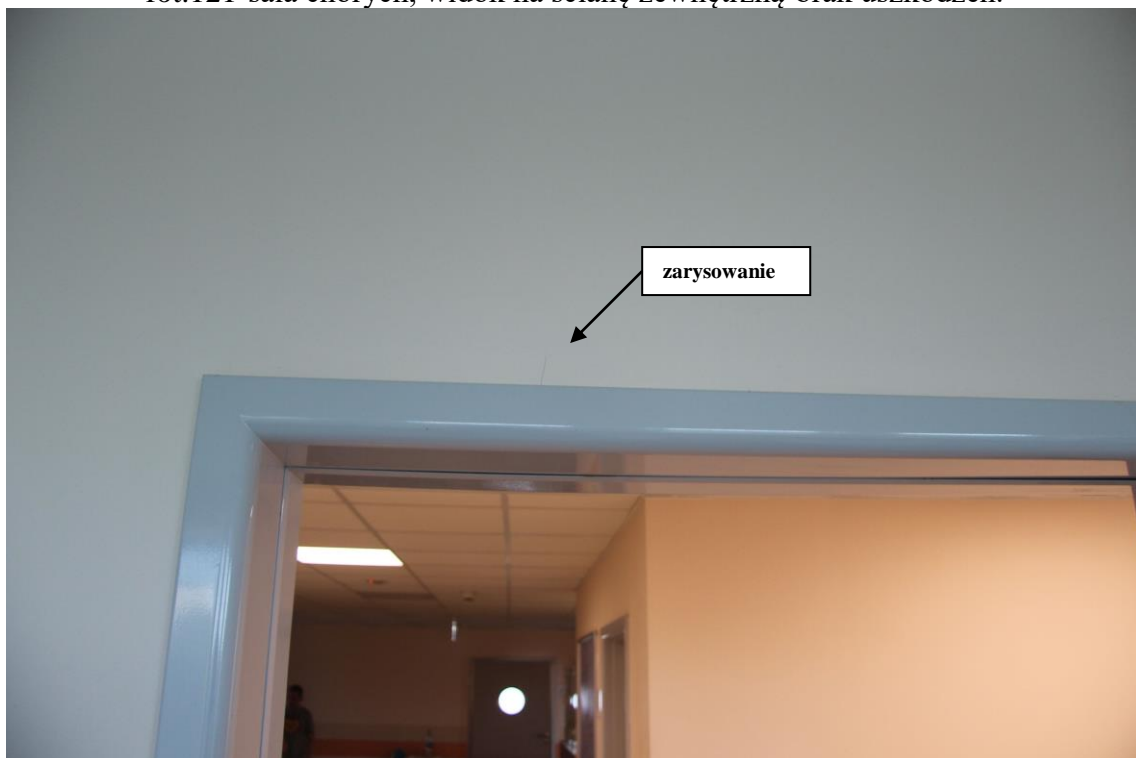
fot.122-widok na nadproże drzwiowe-drobne zarysowanie.

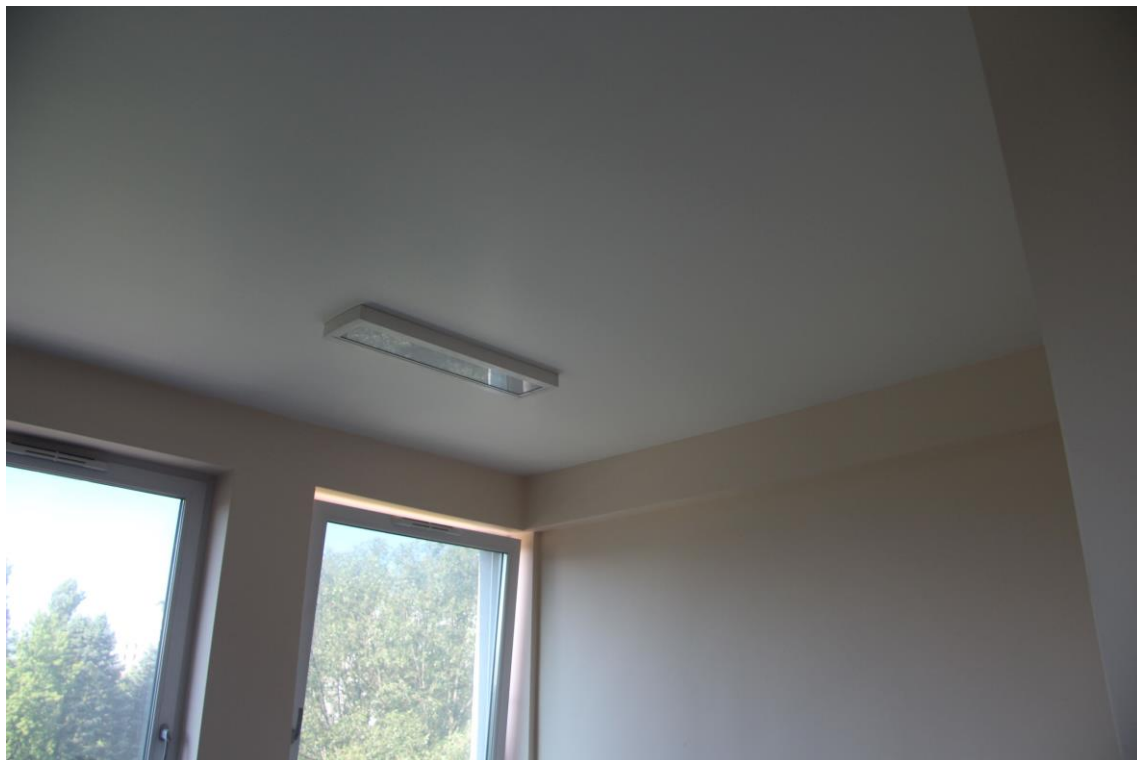
fot.123-sala chorych, widok na ścianę zewnętrzną-brak uszkodzeń.

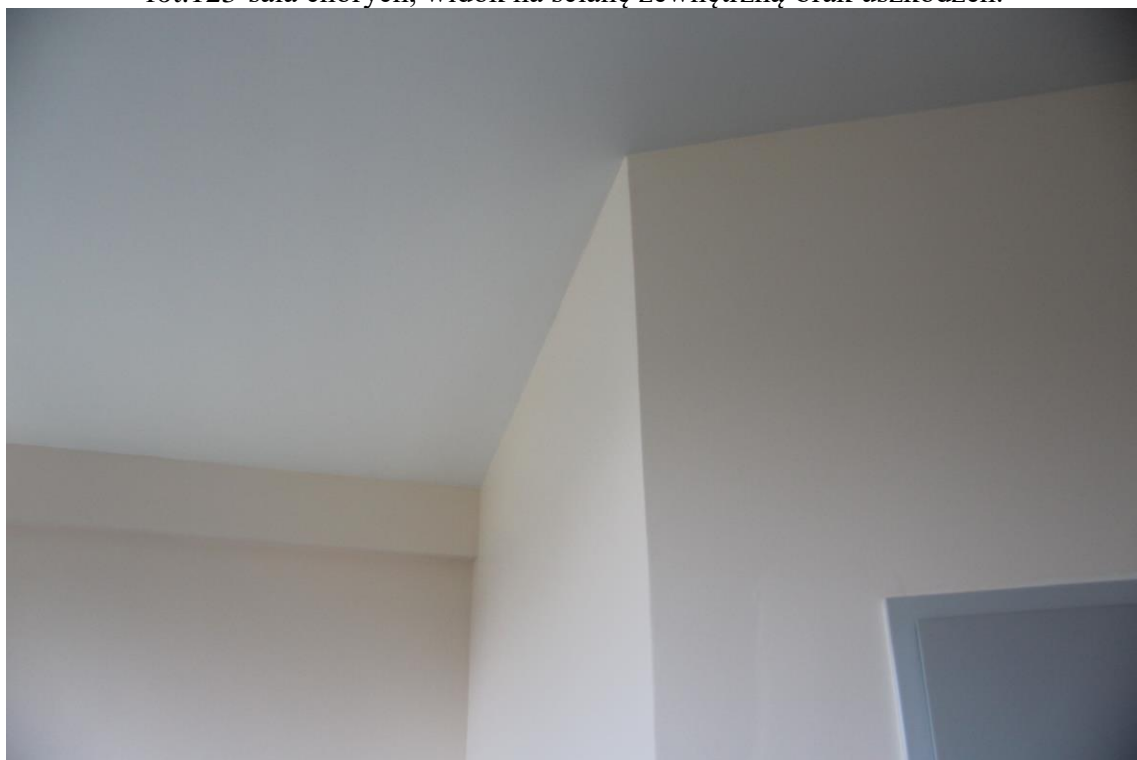
fot.124-sala chorych, widok na ściankę pom. WC-brak uszkodzeń.

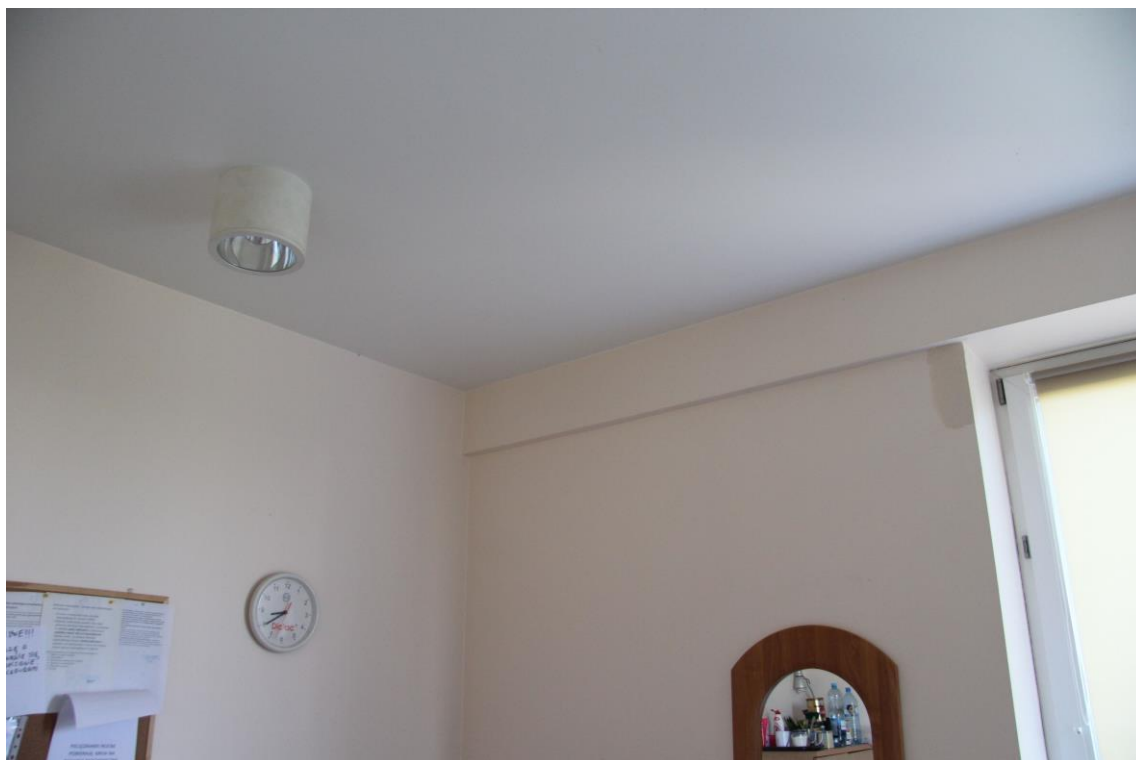
fot.125-pom.techniczne- widok na ścianę zewnętrzną-brak uszkodzeń.

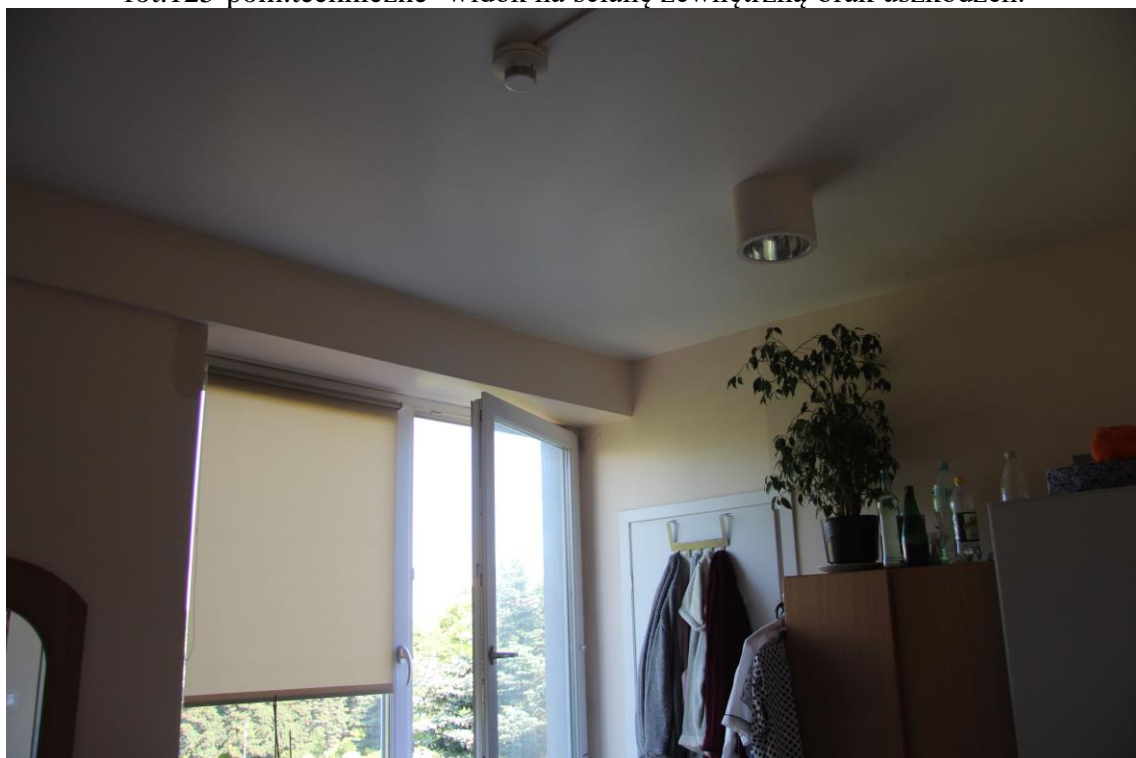
fot.126-pom.techniczne- widok na ścianę zewnętrzną-brak uszkodzeń.

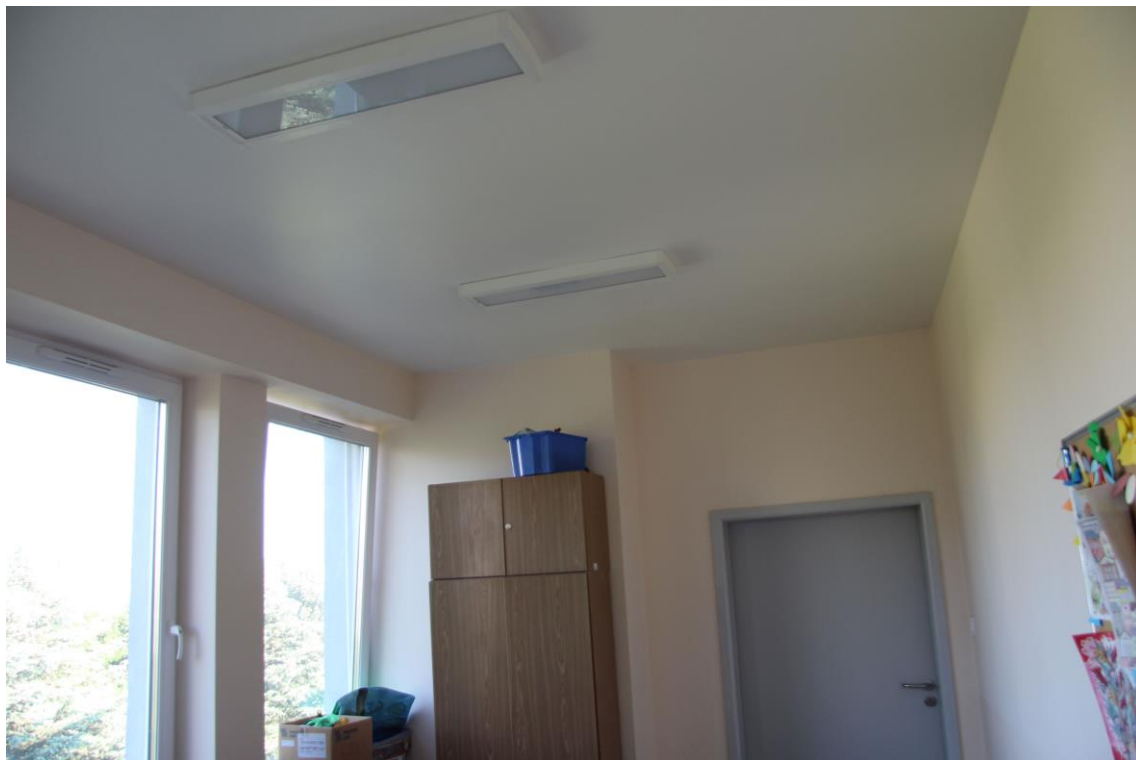
fot.127-salka terapeutyczna- widok na ścianę zewnętrzną-brak uszkodzeń.

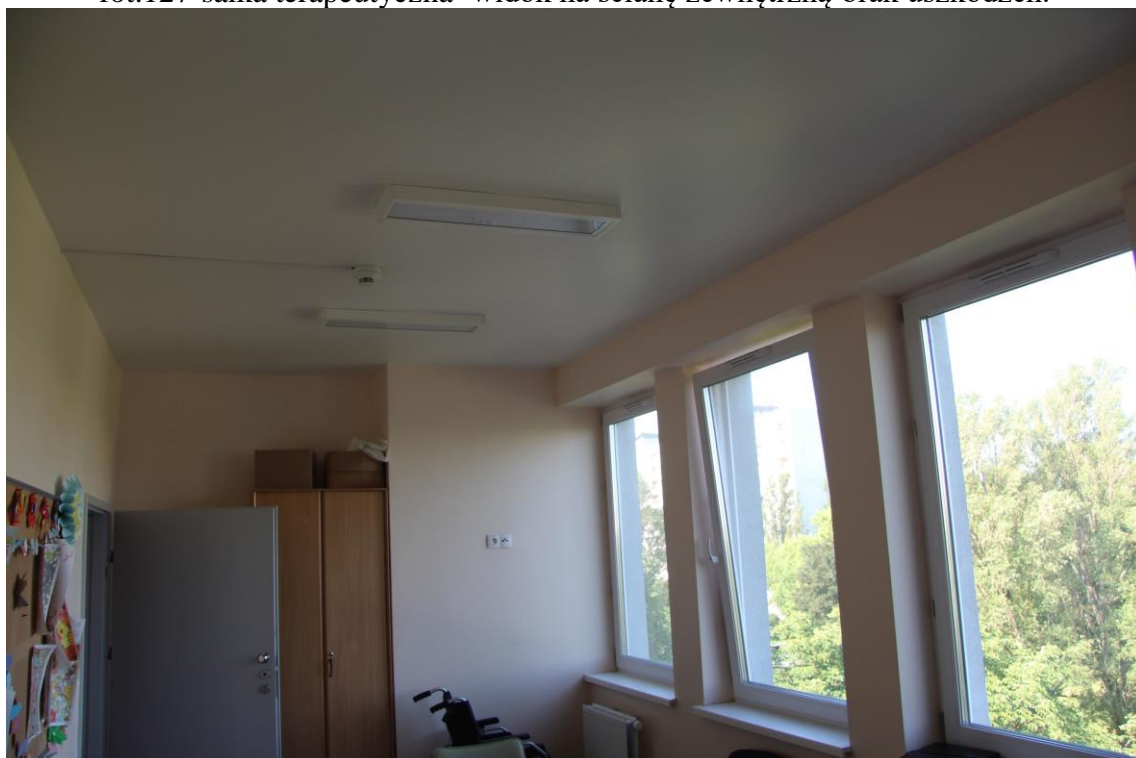
fot.128-salka terapeutyczna- widok na ścianę zewnętrzną-brak uszkodzeń.

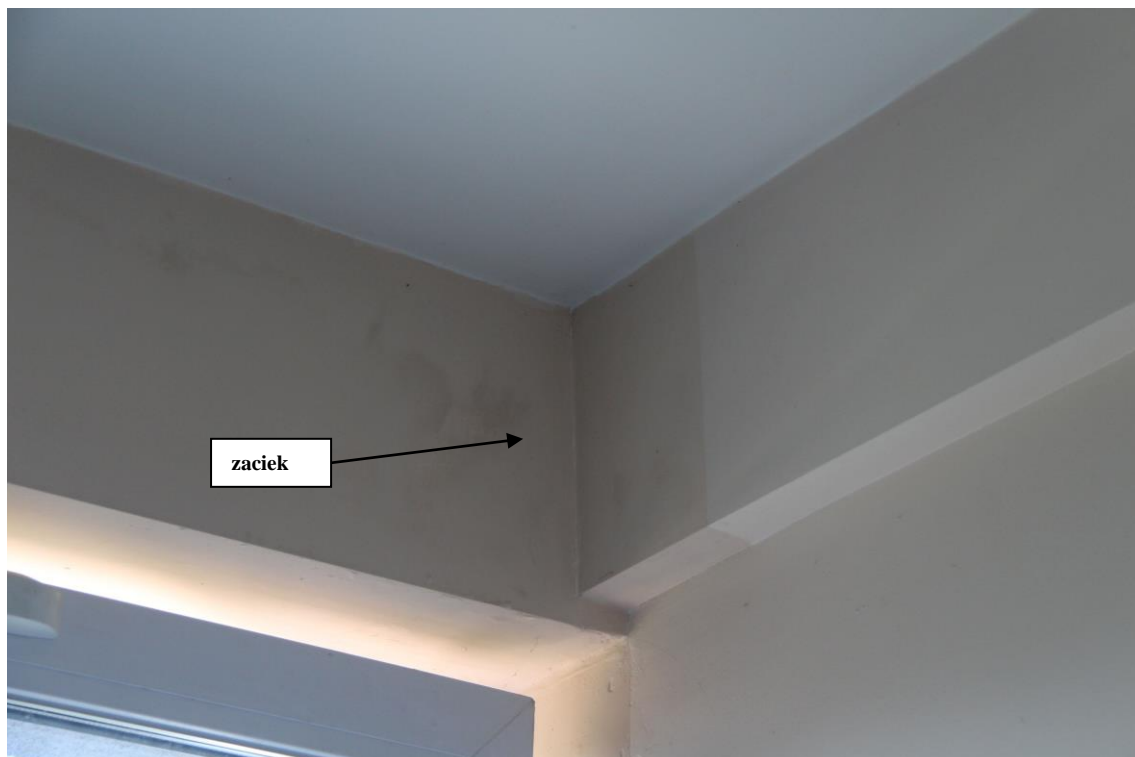
fot.129-gabinet zabiegowy, zaciek przy ścianie zewnętrznej.

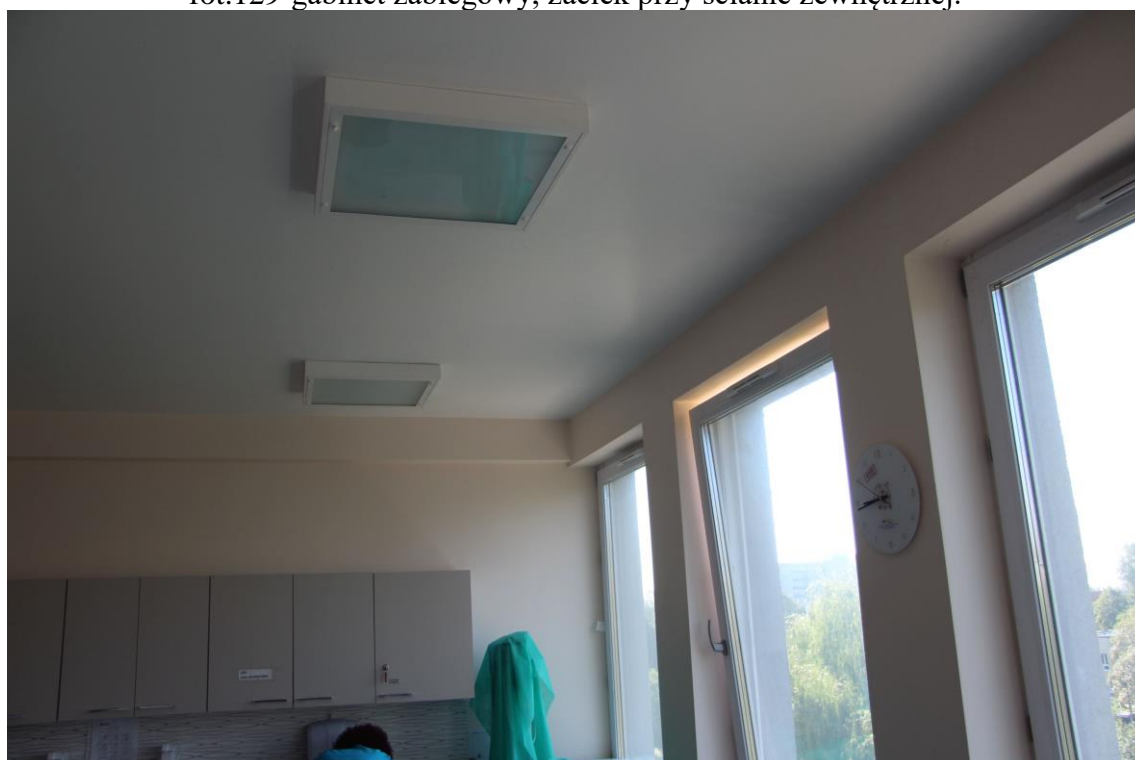
fot.130-gabinet zabiegowy - widok na ścianę zewnętrzną-brak uszkodzeń.

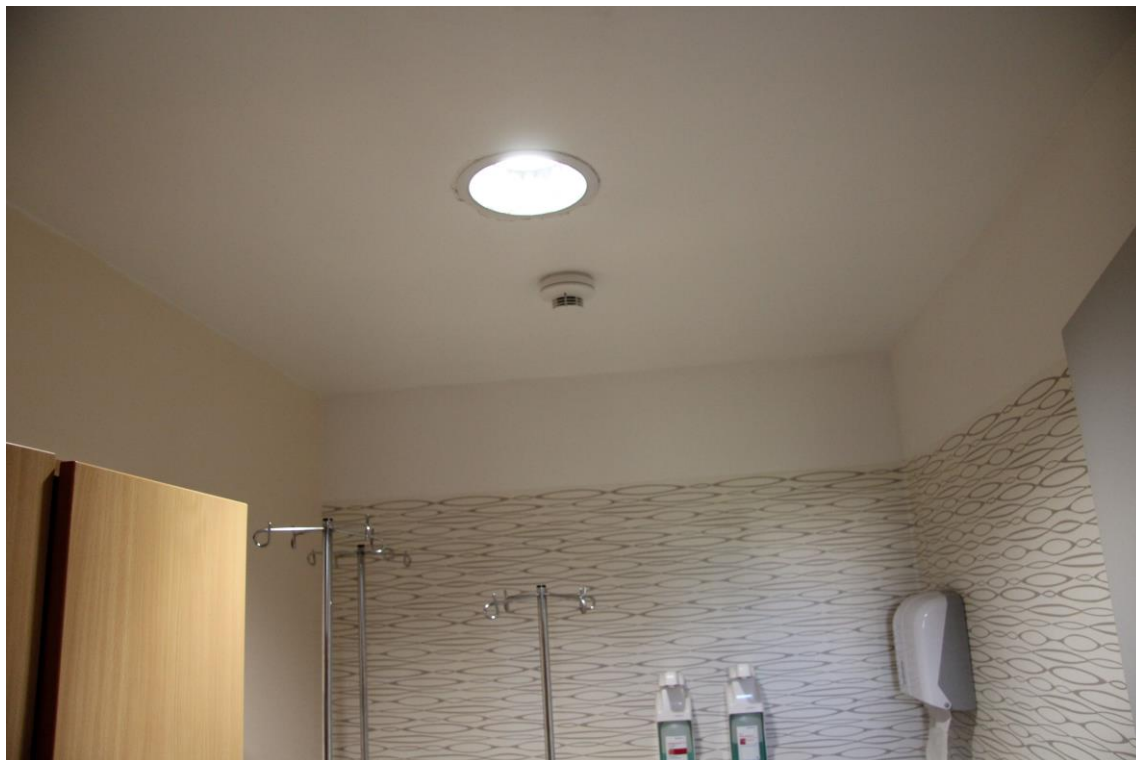
fot. 131-pomieszczenie sanitarne-brak uszkodzeń.

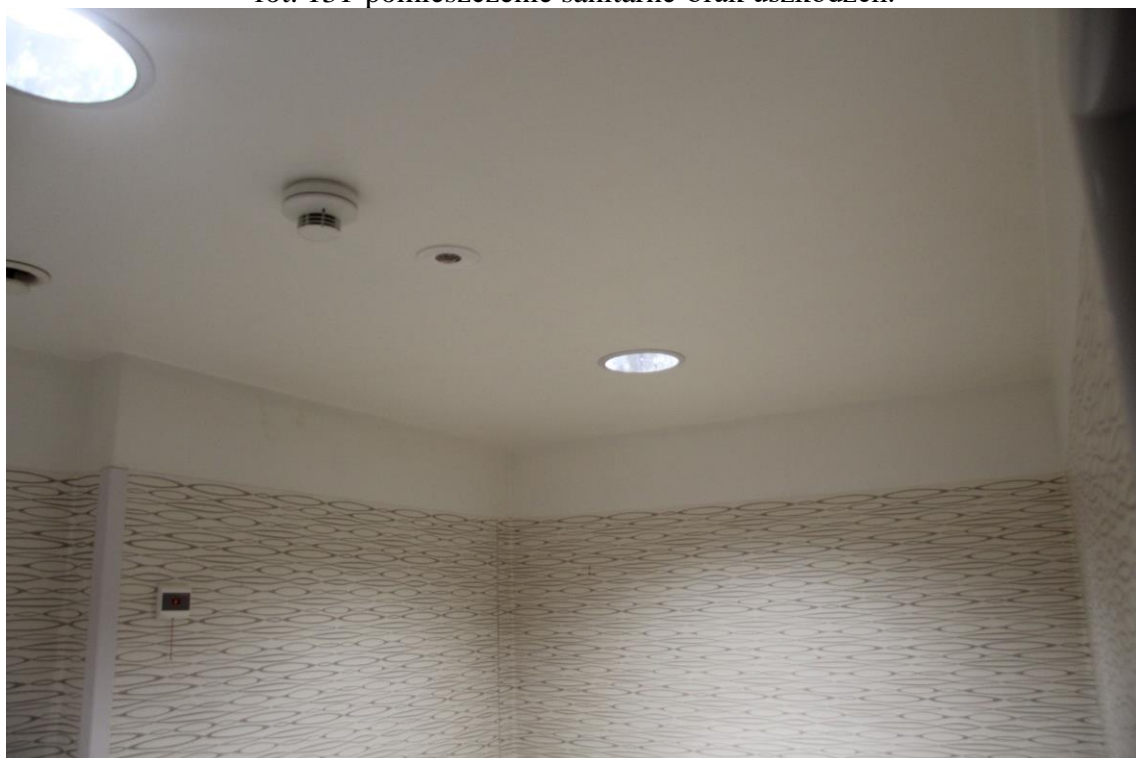
fot.132-pomieszczenie sanitarne-brak uszkodzeń.

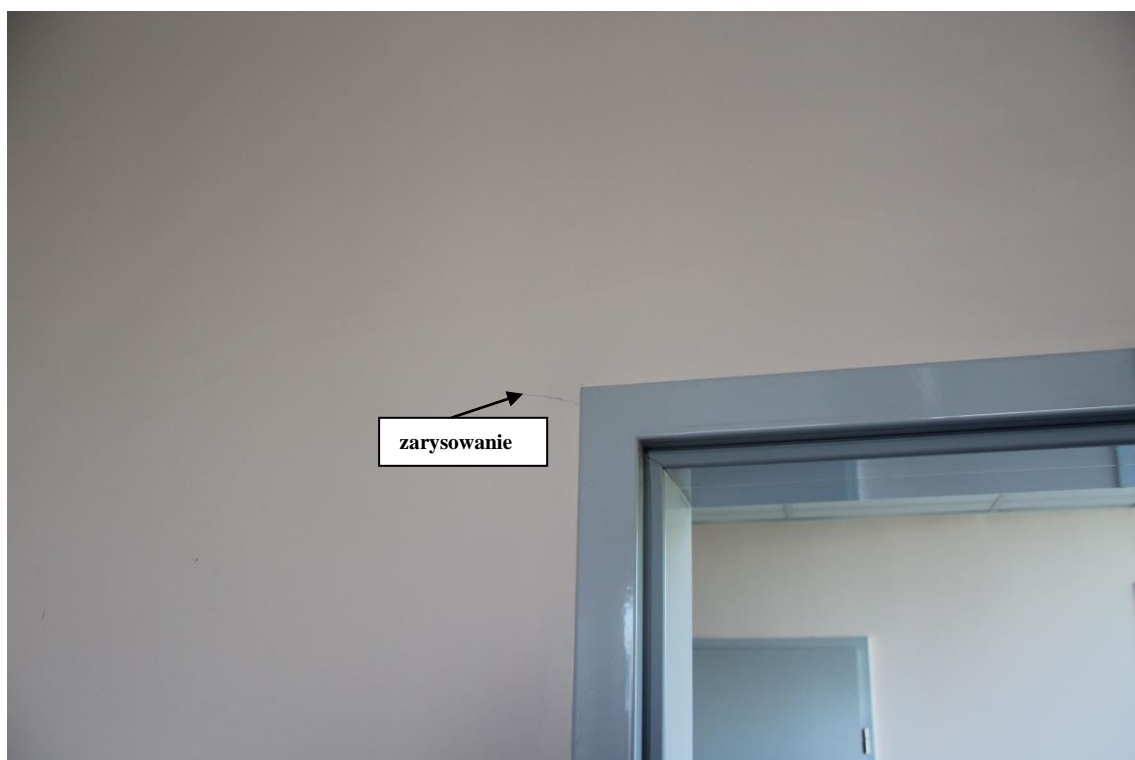
fot.133-gabinet, drobne zarysowanie od narożnika ościeżnicy.

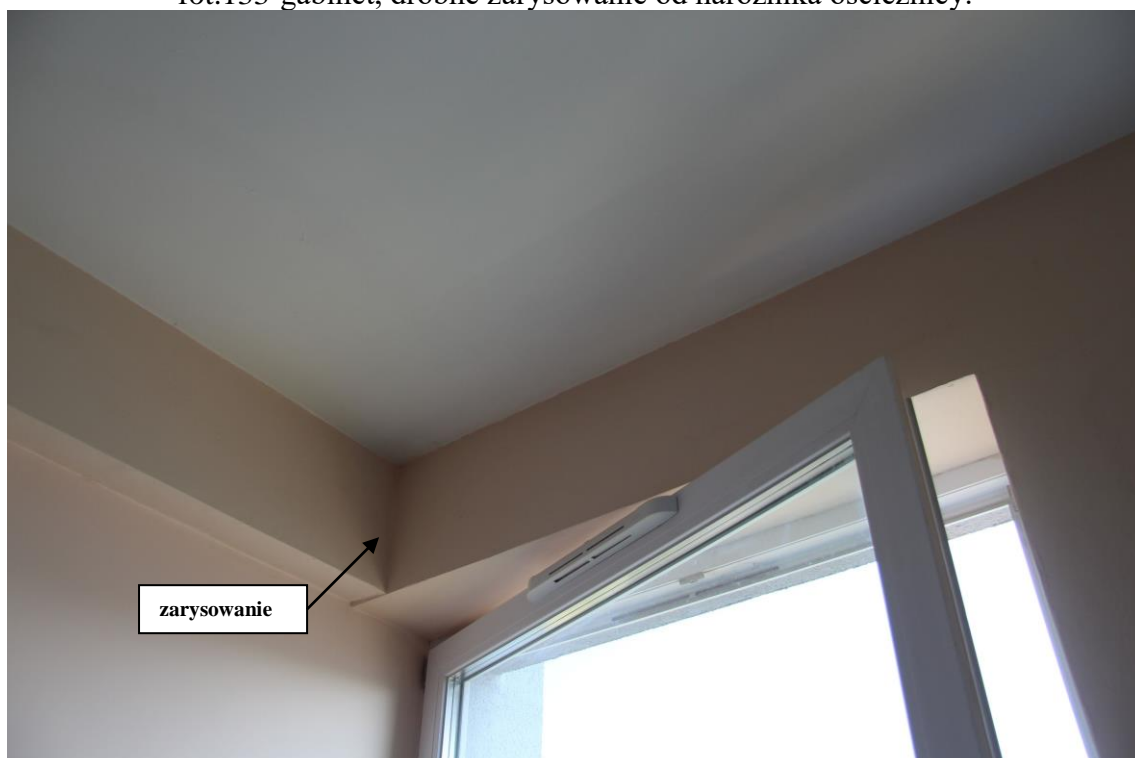
fot.134-gabinet, ślad po zacieku.

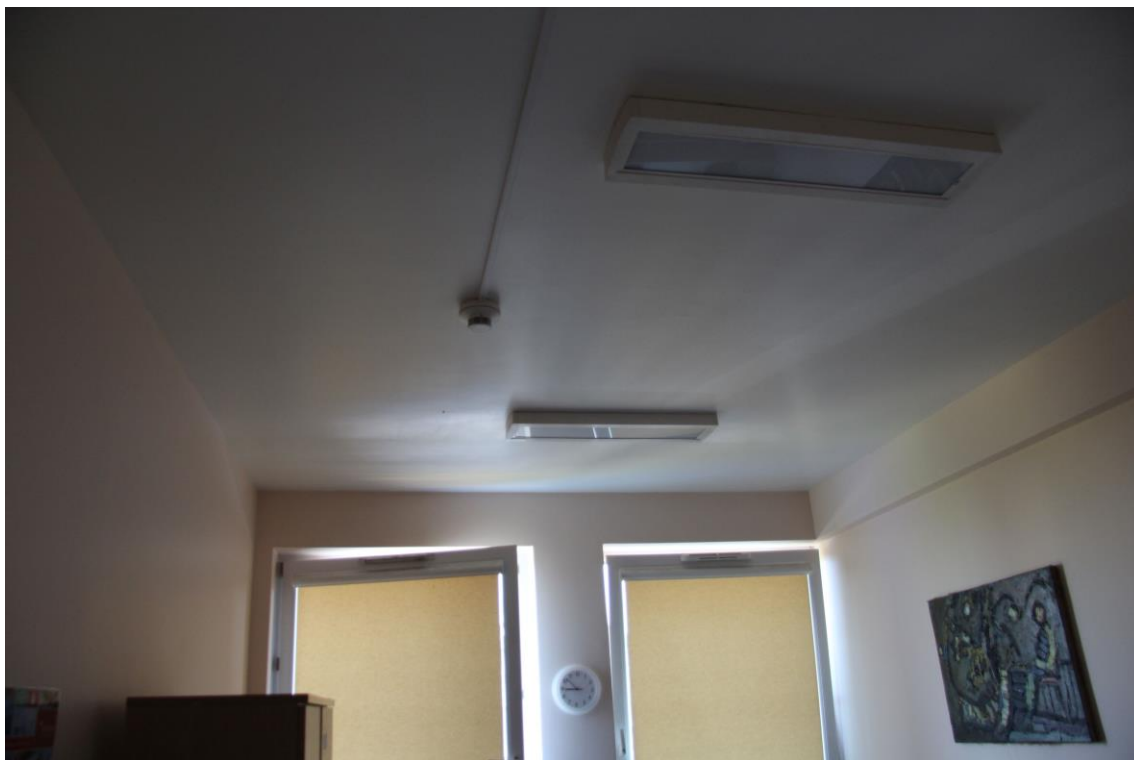
fot.135-sala chorych, widok na ścianę zewnętrzną-brak uszkodzeń.

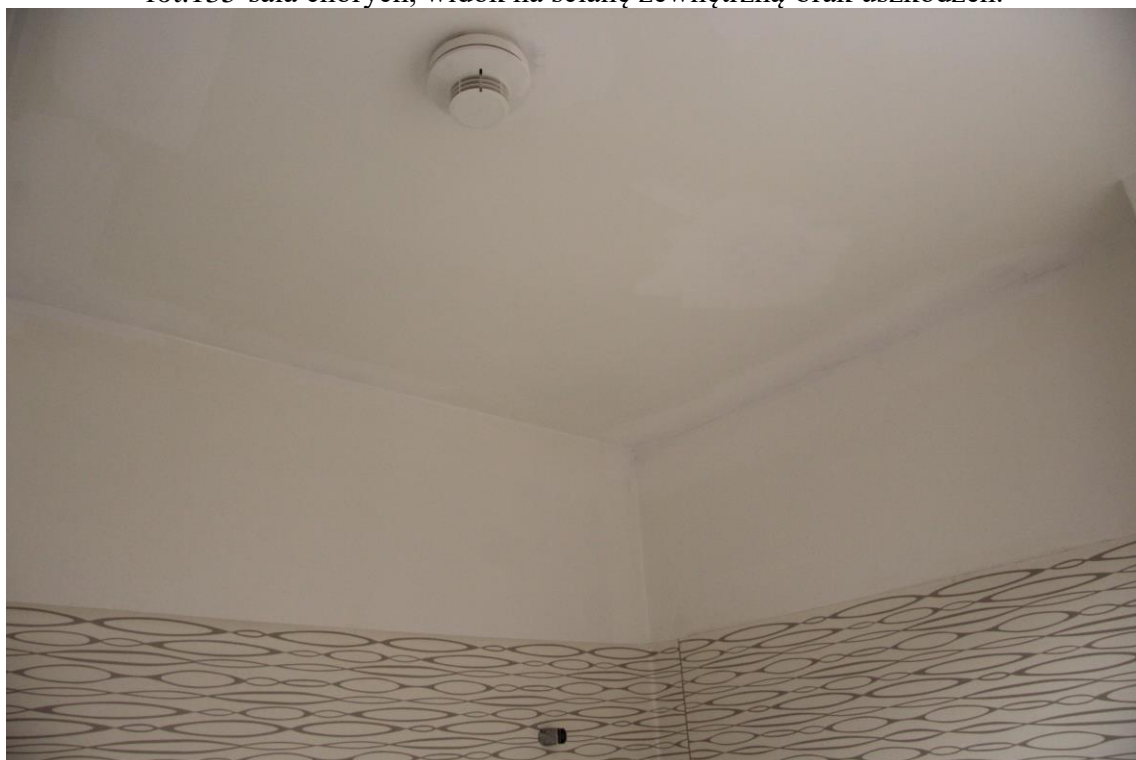
fot.136-pom. WC, brak uszkodzeń.

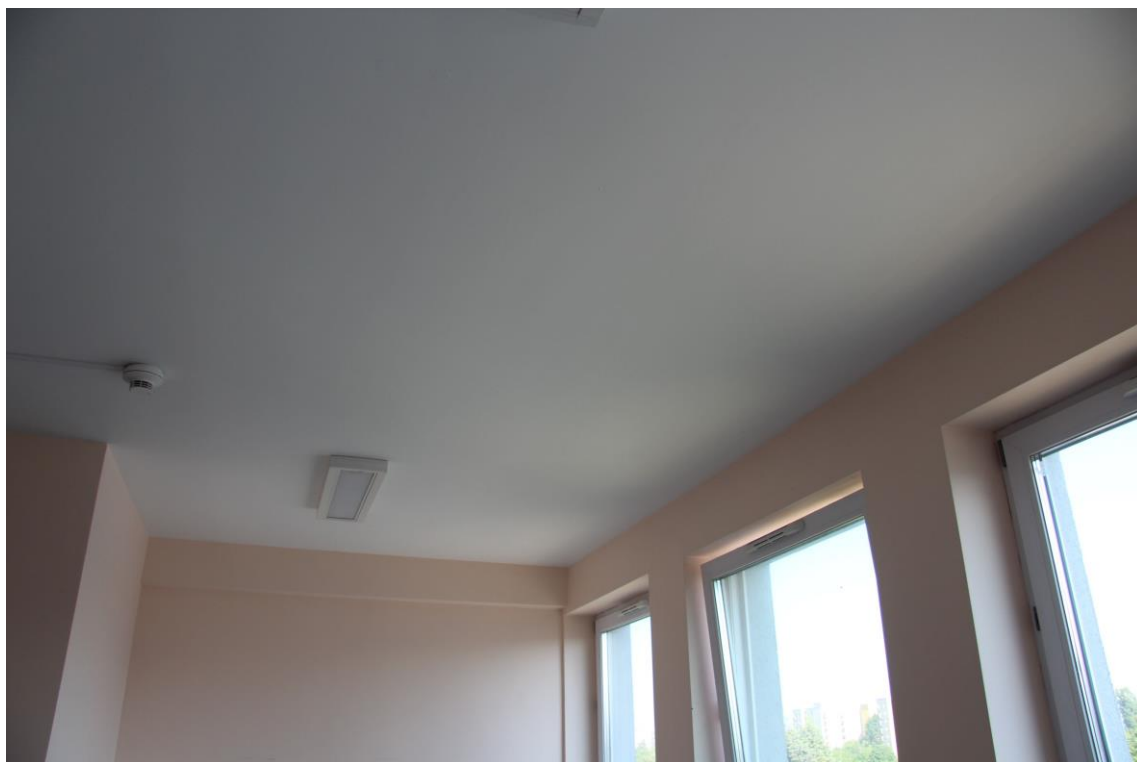
fot.137-sala chorych, widok na ścianę zewnętrzną-brak uszkodzeń.

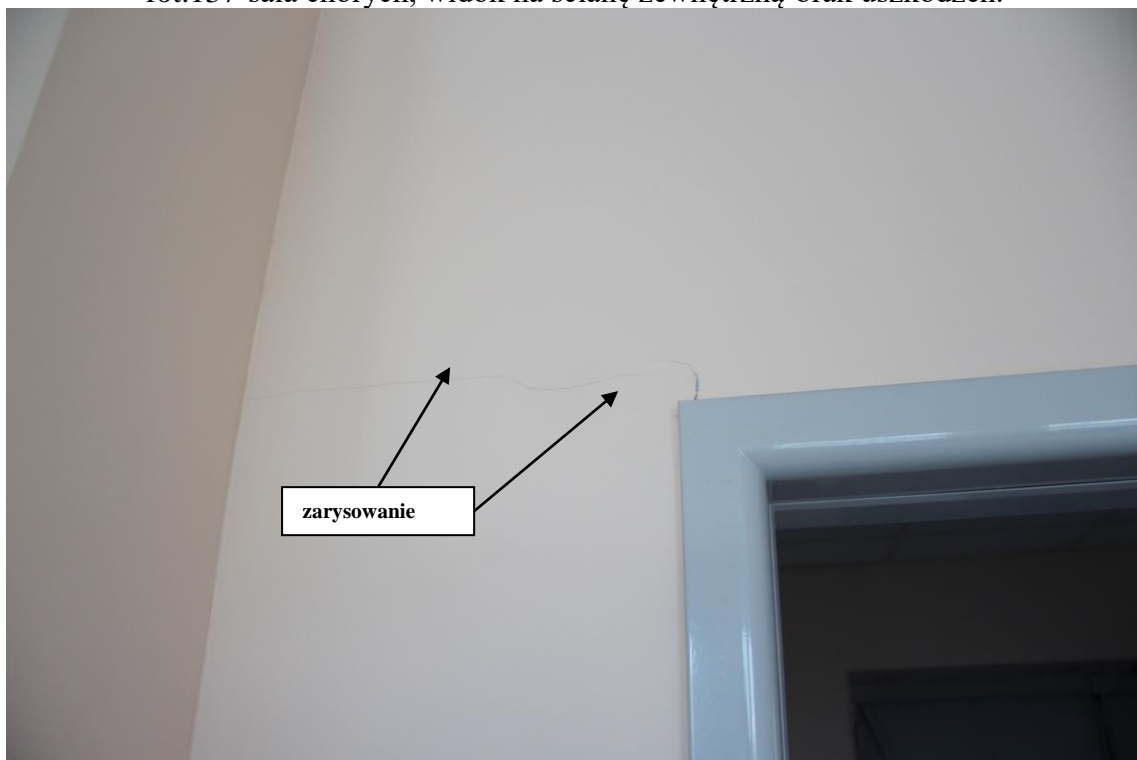
fot.138-sala chorych, widok na nadproże drzwiowe z lewej strony poziome zarysowanie.

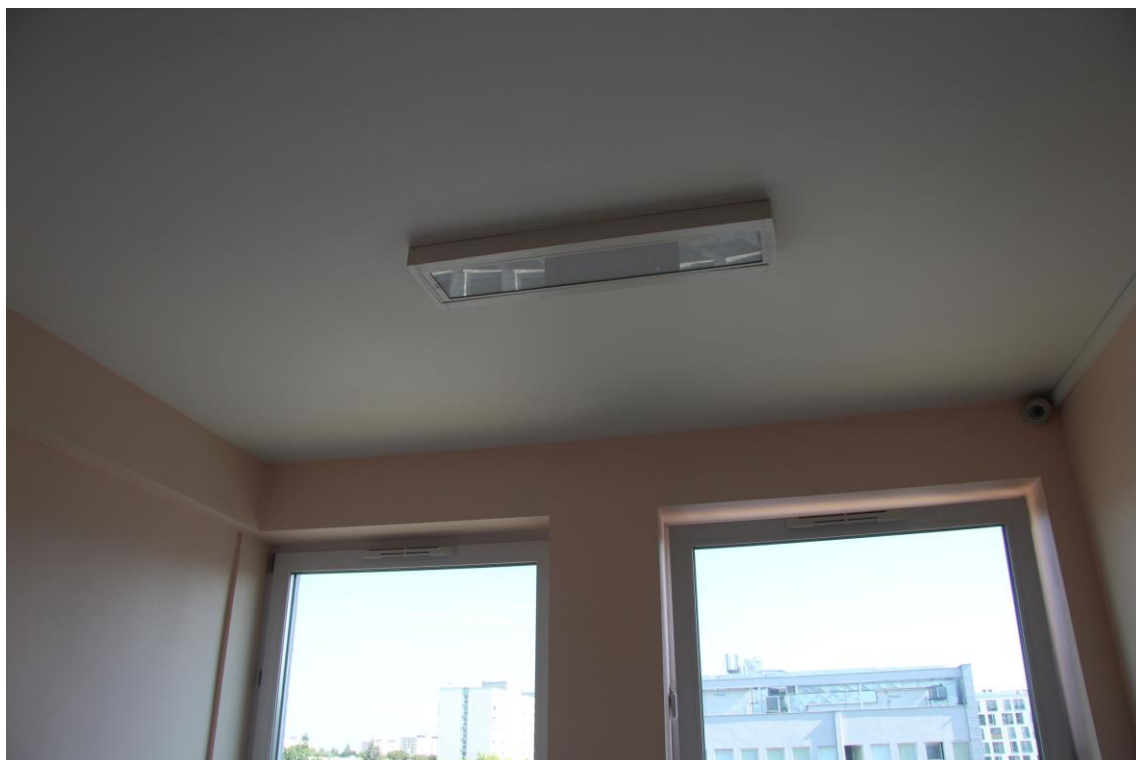
fot.139-sala chorych, widok na ścianę zewnętrzną-brak uszkodzeń.

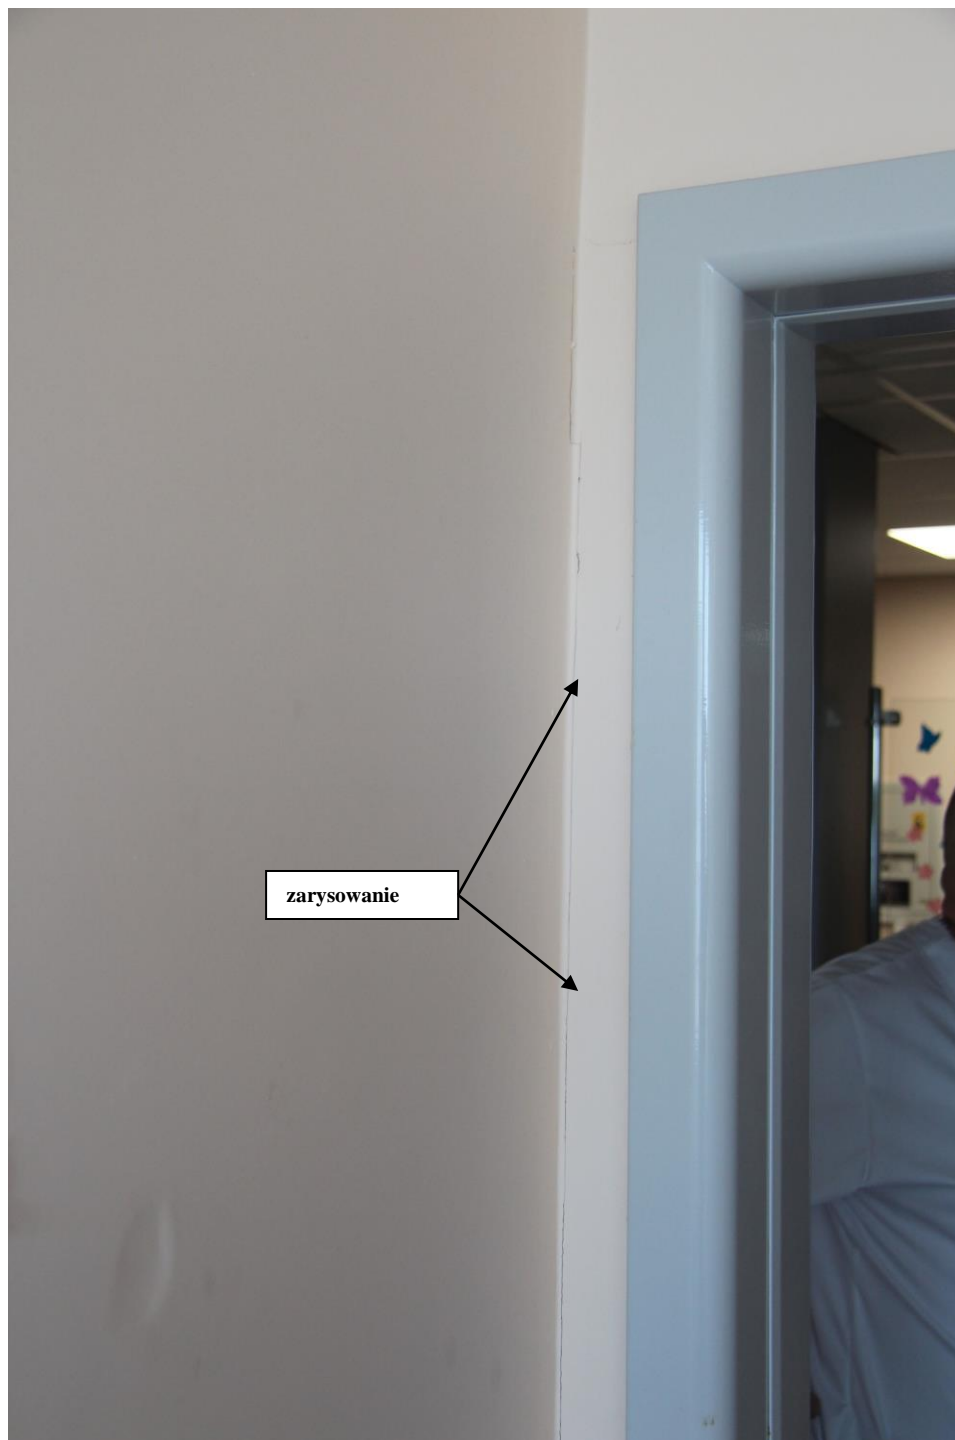
fot.140-widok na ościeżnicę drzwiową-pionowe zarysowanie.

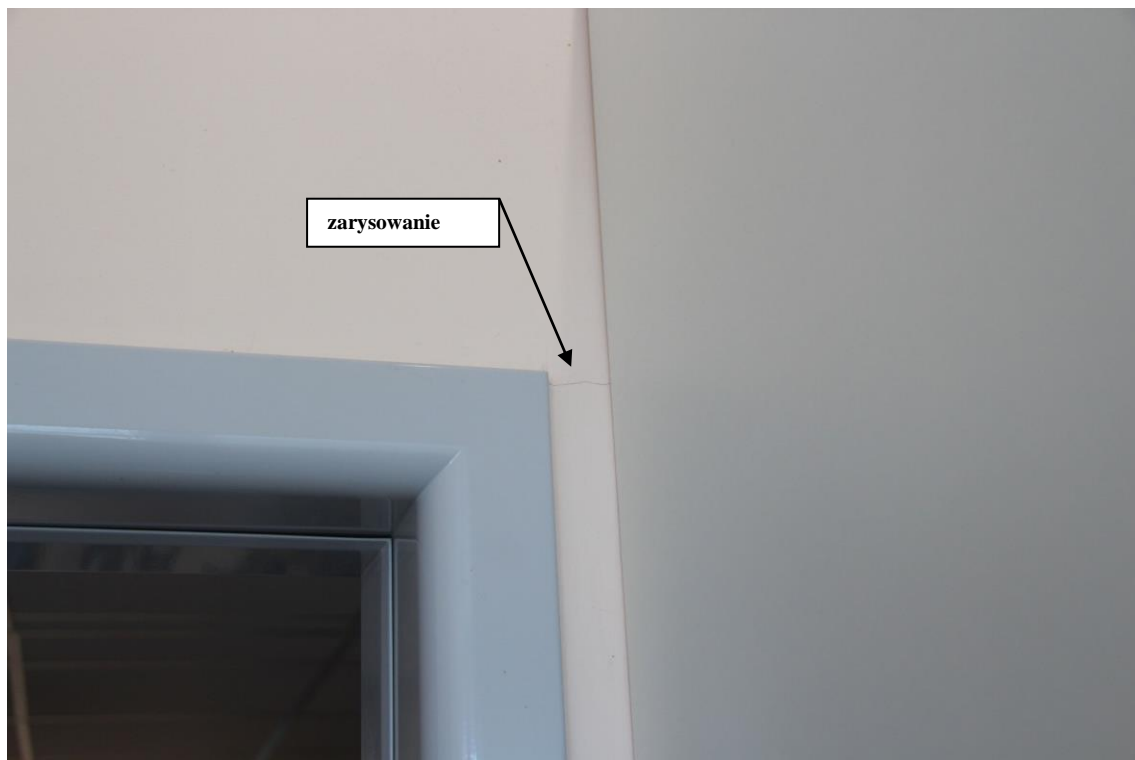
fot.141-widok na ościeżnicę drzwiową-poziome zarysowanie.

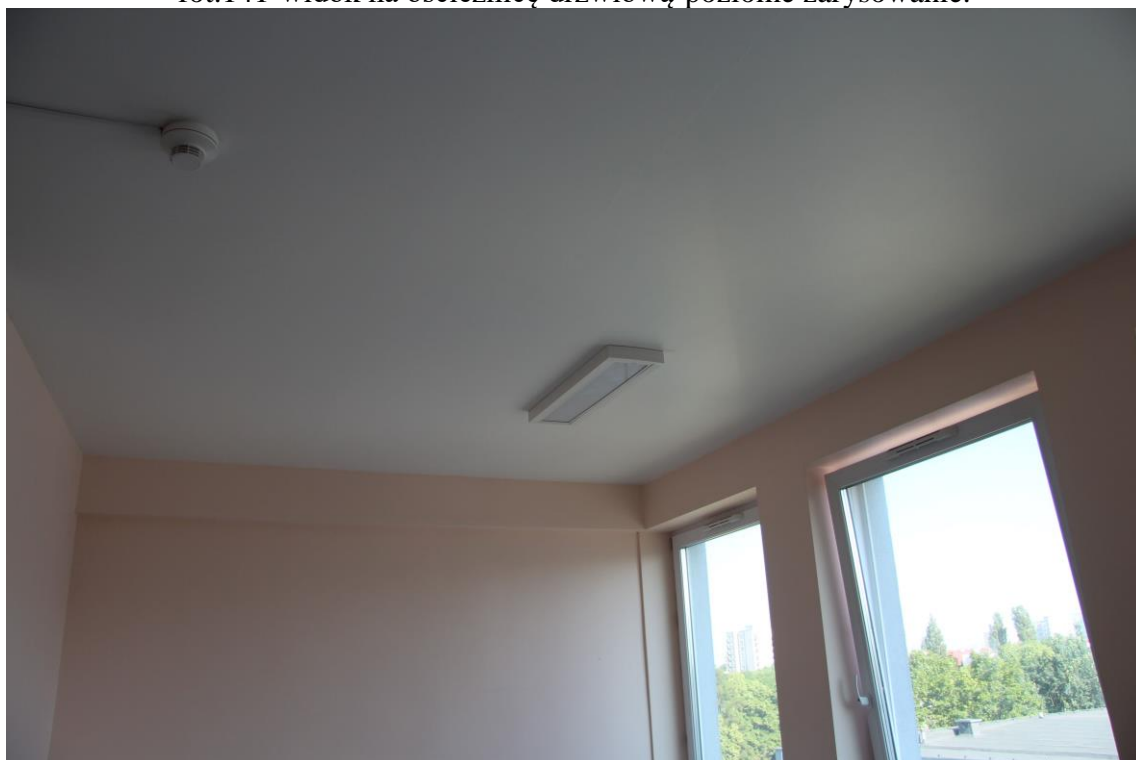
fot.142-sala chorych, widok na ścianę zewnętrzną-brak uszkodzeń.

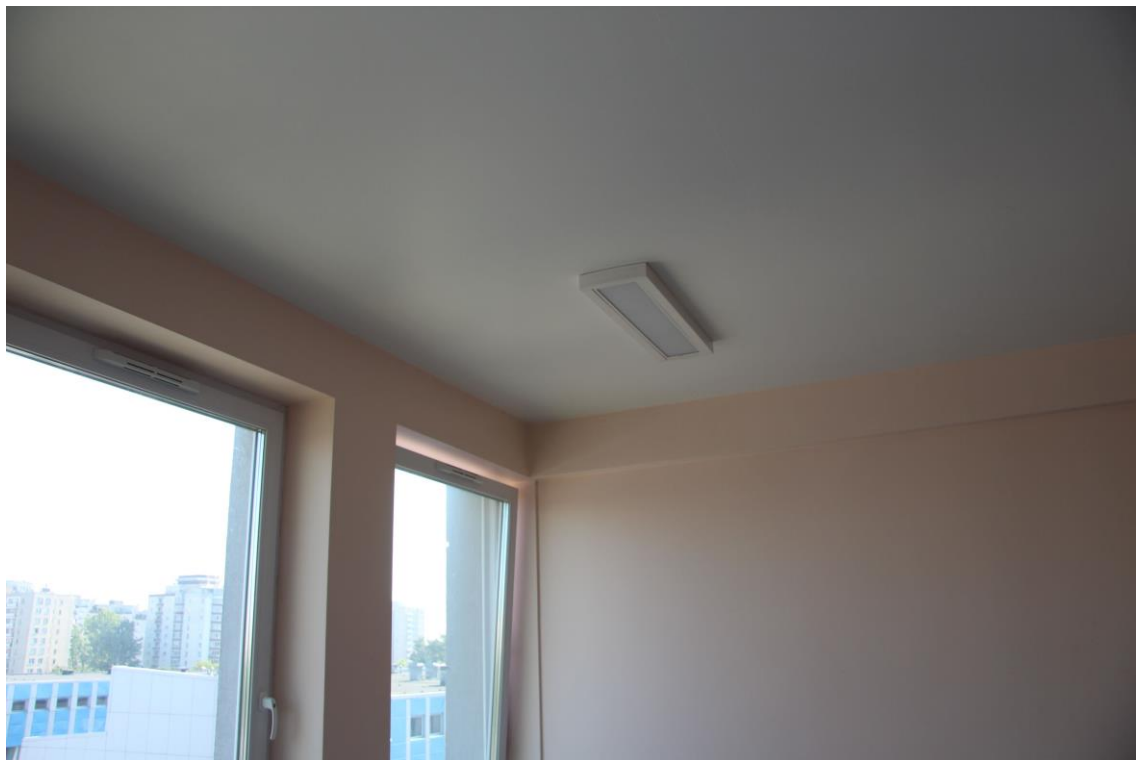
fot.143-sala chorych, widok na ścianę zewnętrzną-brak uszkodzeń.
