**Segment "G"-III piętro**

**Ekspertyza techniczna dotycząca wpływu budowy Zakładu Rehabilitacji "KLINIKA  
BUDZIK DLA DOROSŁYCH" na sąsiadujące budynki "G" i "J" Mazowieckiego  
Szpitala Bródnowskiego w Warszawie Załącznik nr 1-fotograficzny  
nr 1/3 str. 2/28**

**Segment "G"-IV piętro/strych**

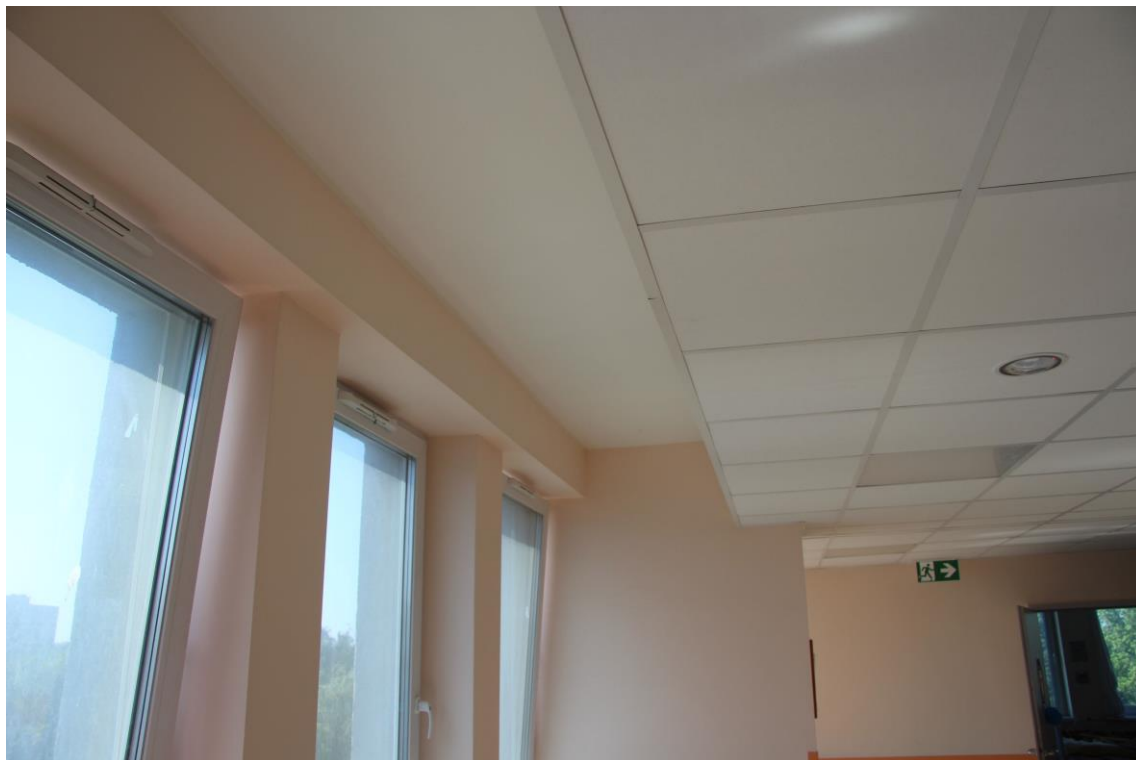
fot.145-jadalnia, widok na ścianę zewnętrzną-brak uszkodzeń.

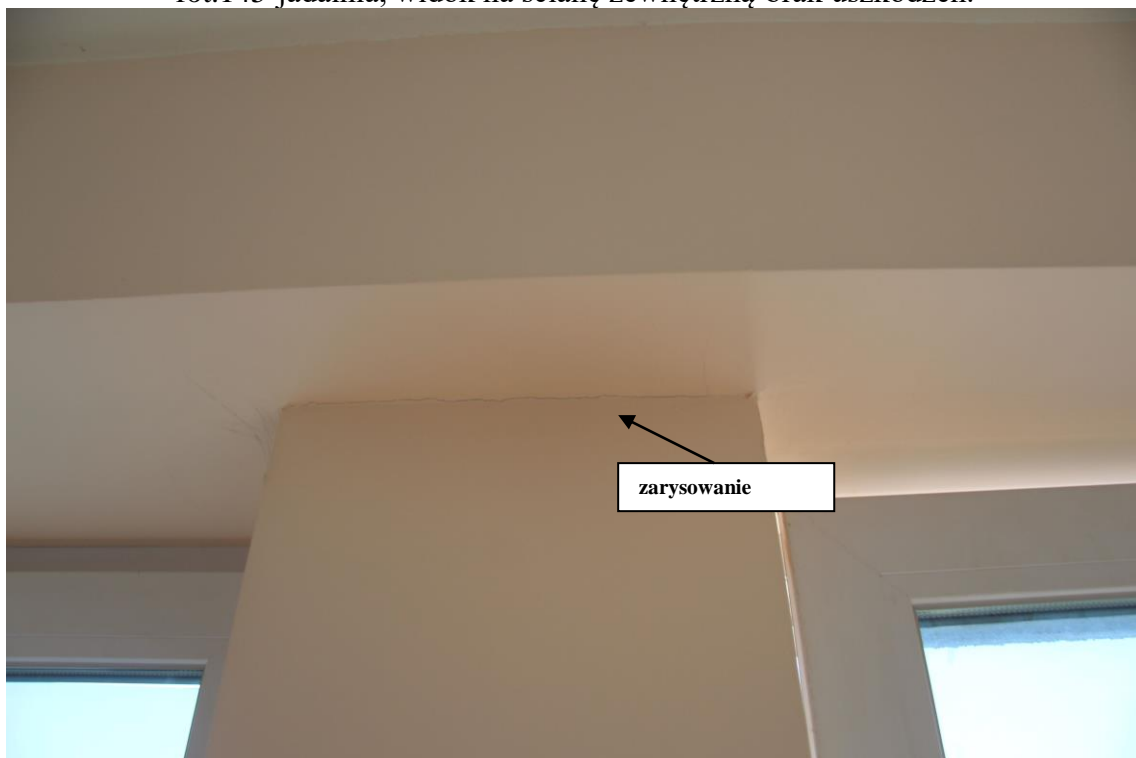
fot.146-zarysowanie poziome na styku filarka z nadprożem.

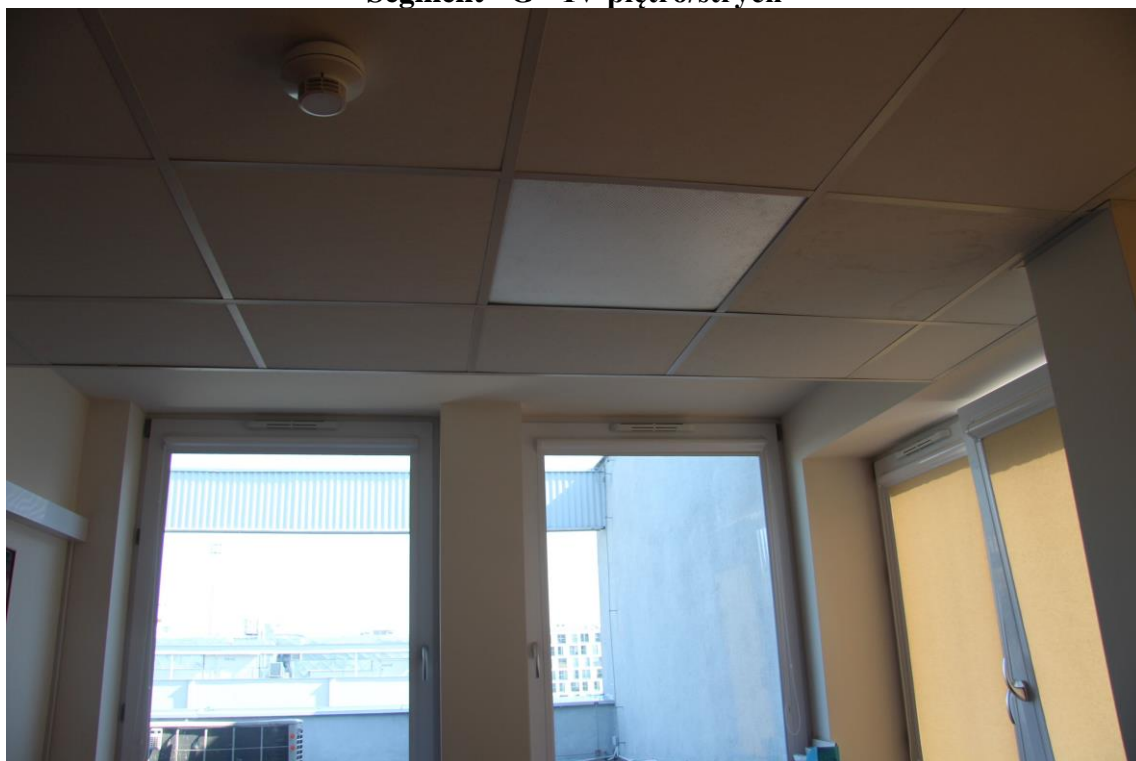
fot.147-pomieszczenie biurowe-widok na ściany zewnętrzne, brak uszkodzeń.

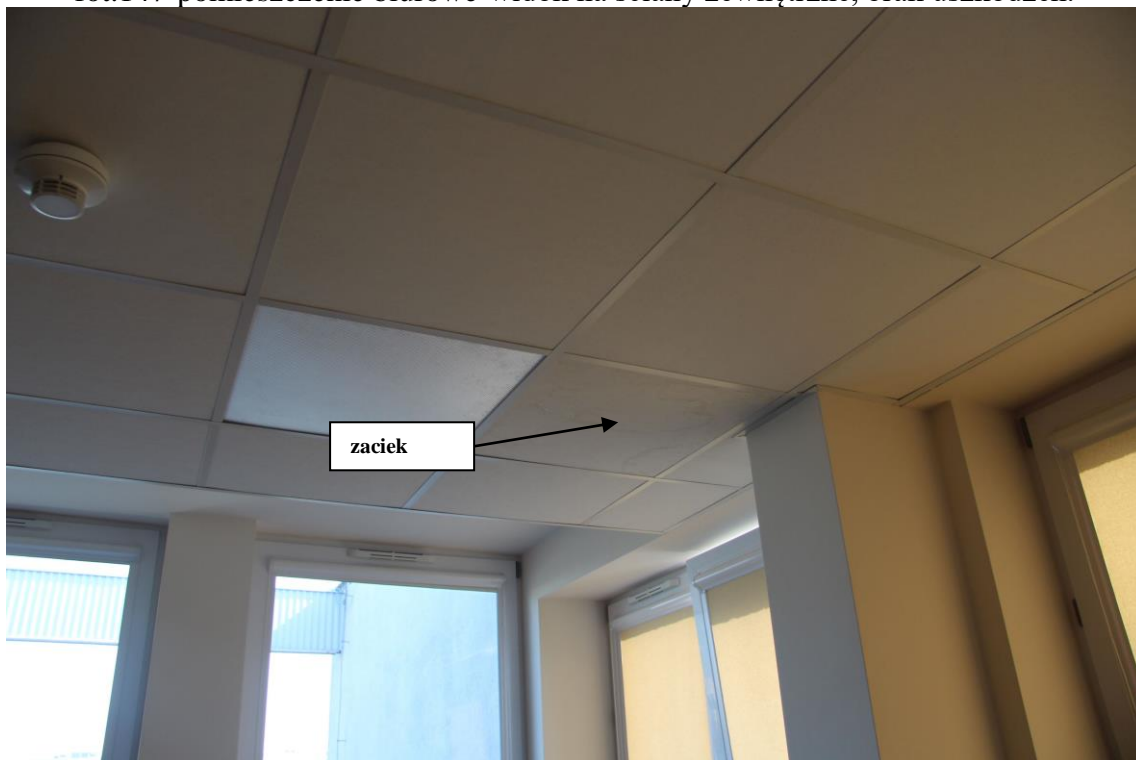
fot.148-pomieszczenie biurowe-widok na ściany zewnętrzne, brak uszkodzeń, widoczny ślad po zacieku.

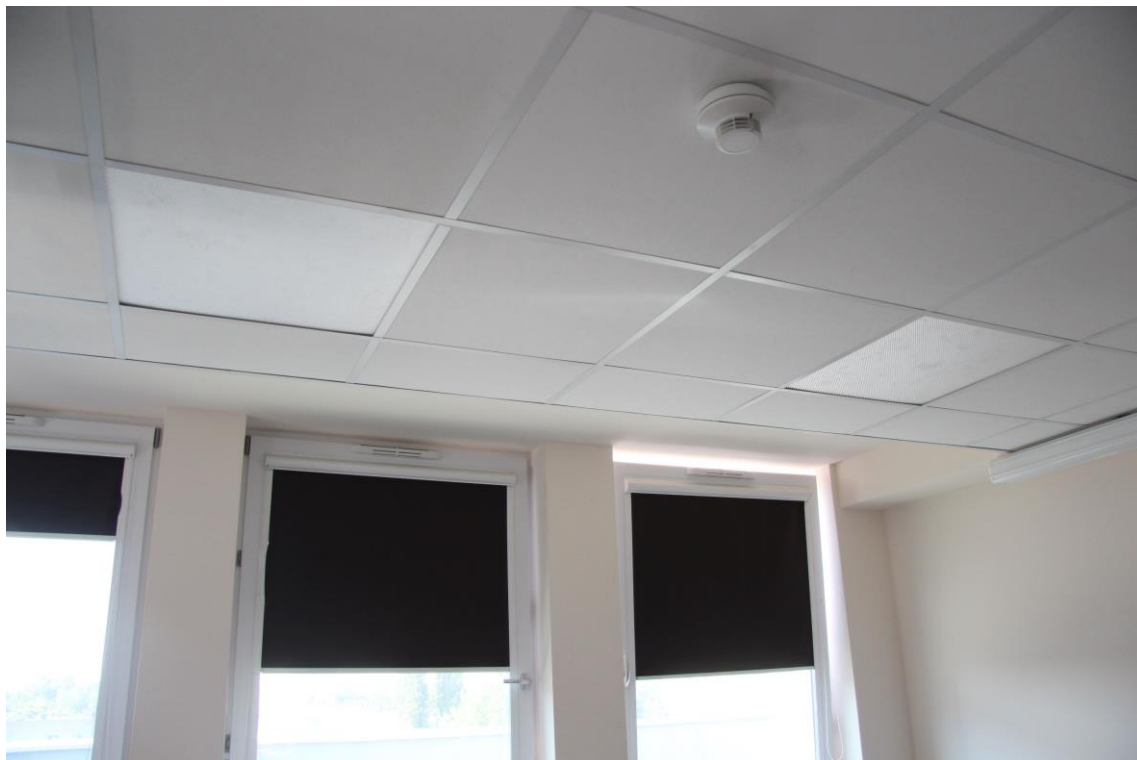
fot.149-salka-widok na ścianę zewnętrzną-brak uszkodzeń.

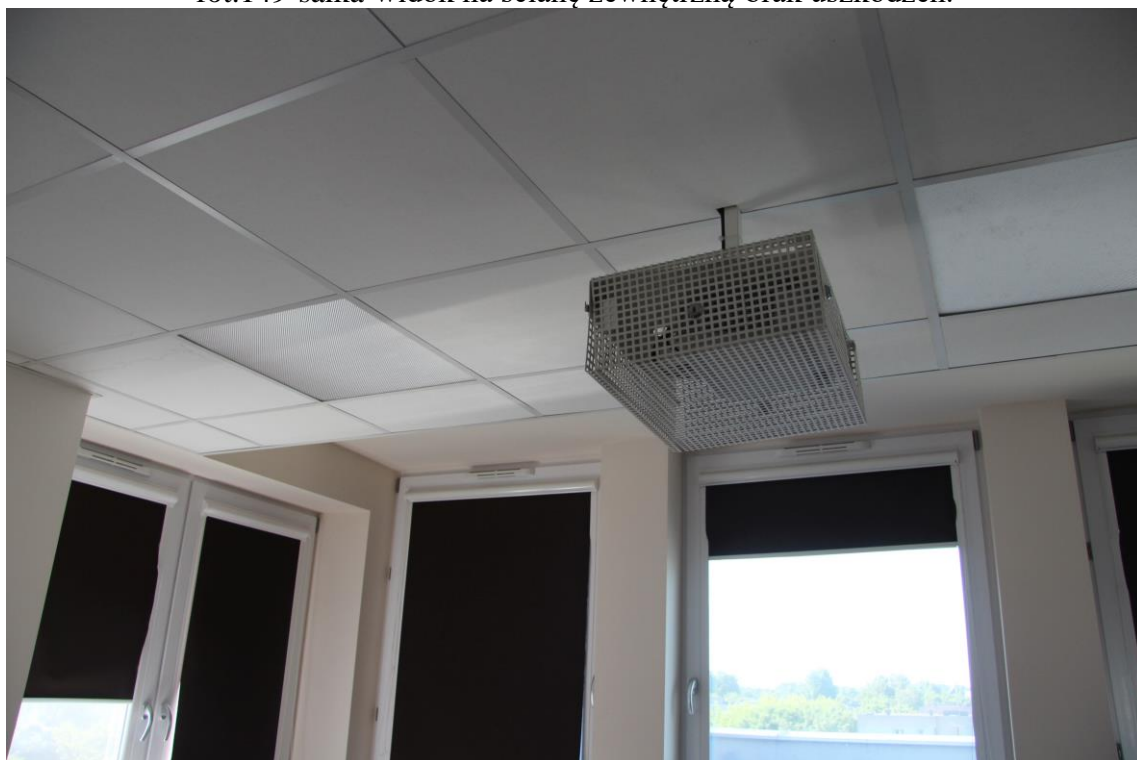
fot.150-salka-widok na ścianę zewnętrzną-brak uszkodzeń.

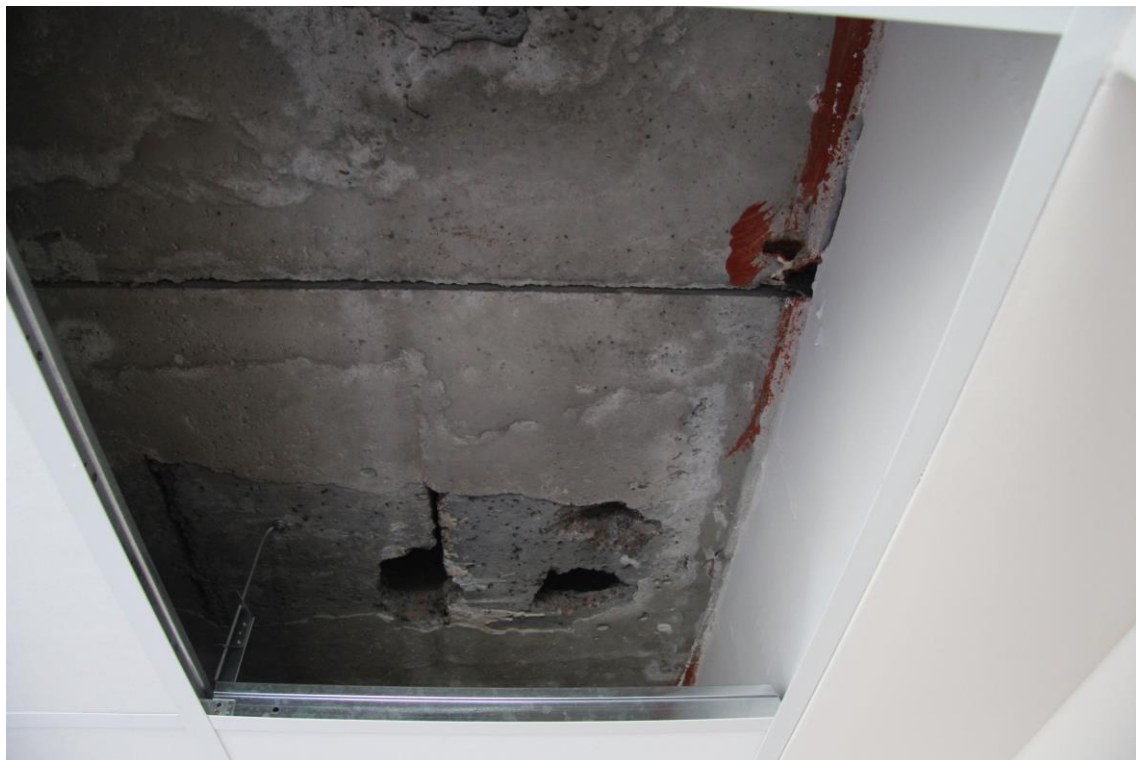
fot.151-pomieszczenie biurowe, widok na konstrukcję stropodachu po zdjęciu paneli sufitu, uszkodzenia pustaków.

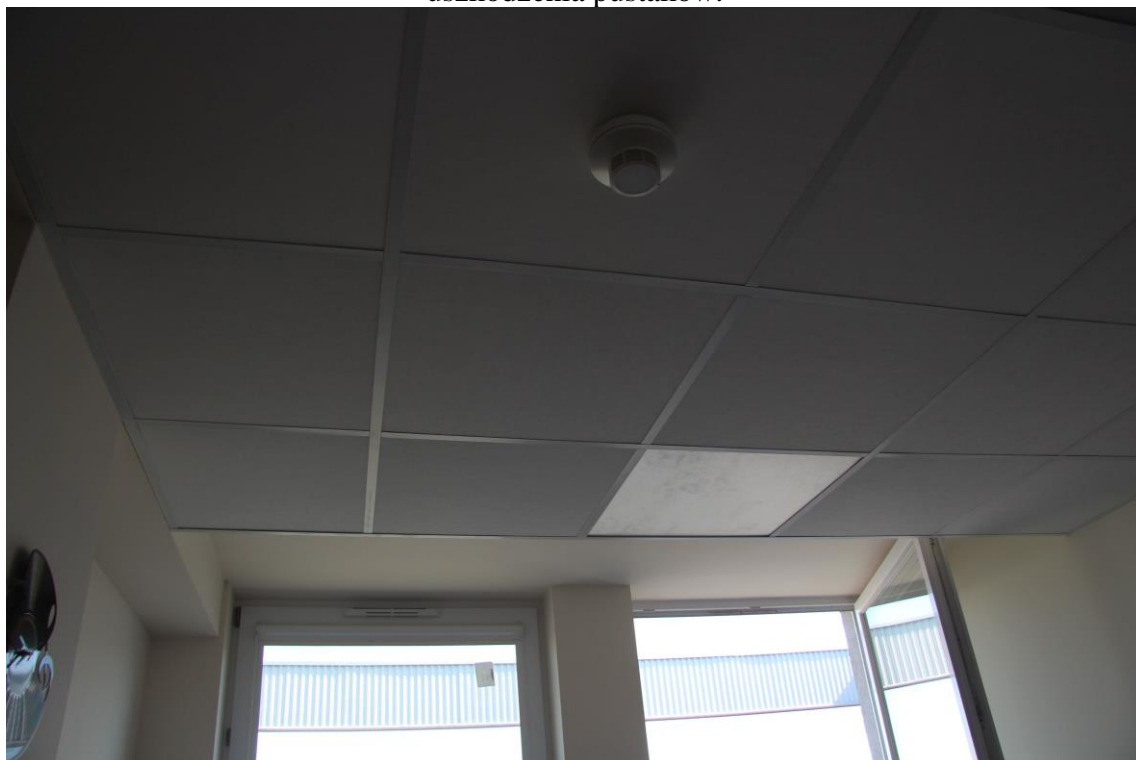
fot.152-pomieszczenie biurowe, widok na ścianę zewnętrzną, brak uszkodzeń.

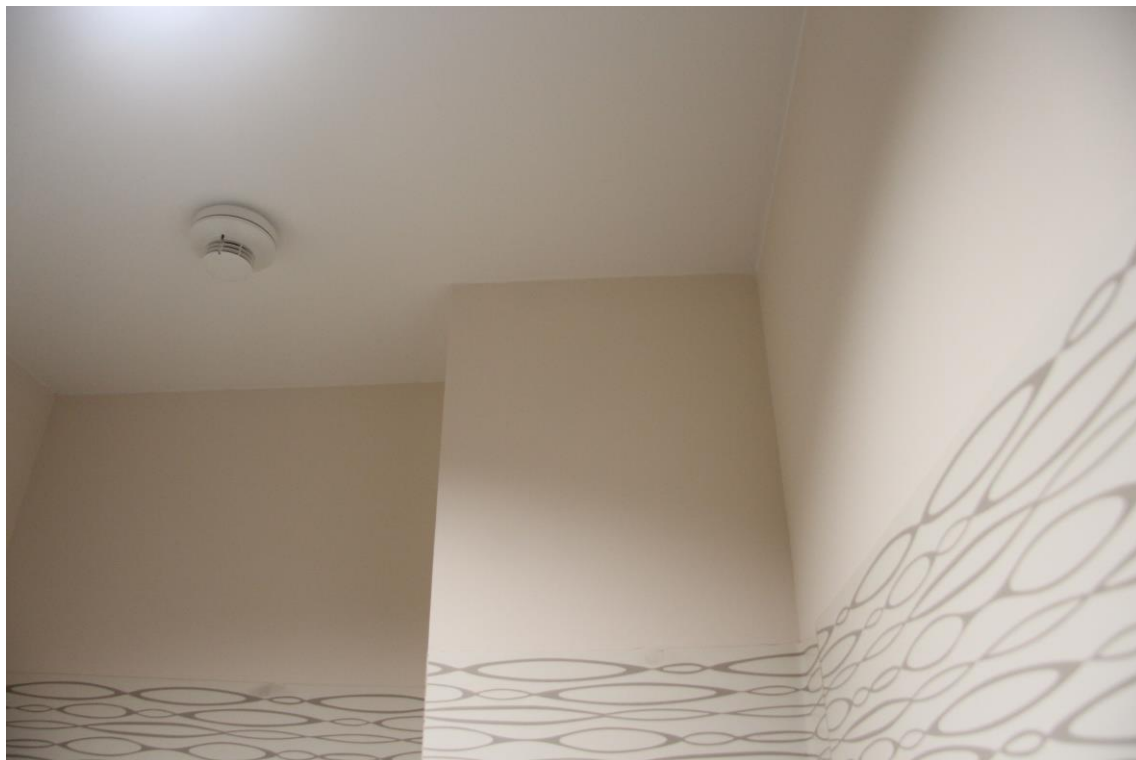
fot.153-pomieszczenie gospodarcze-brak uszkodzeń.

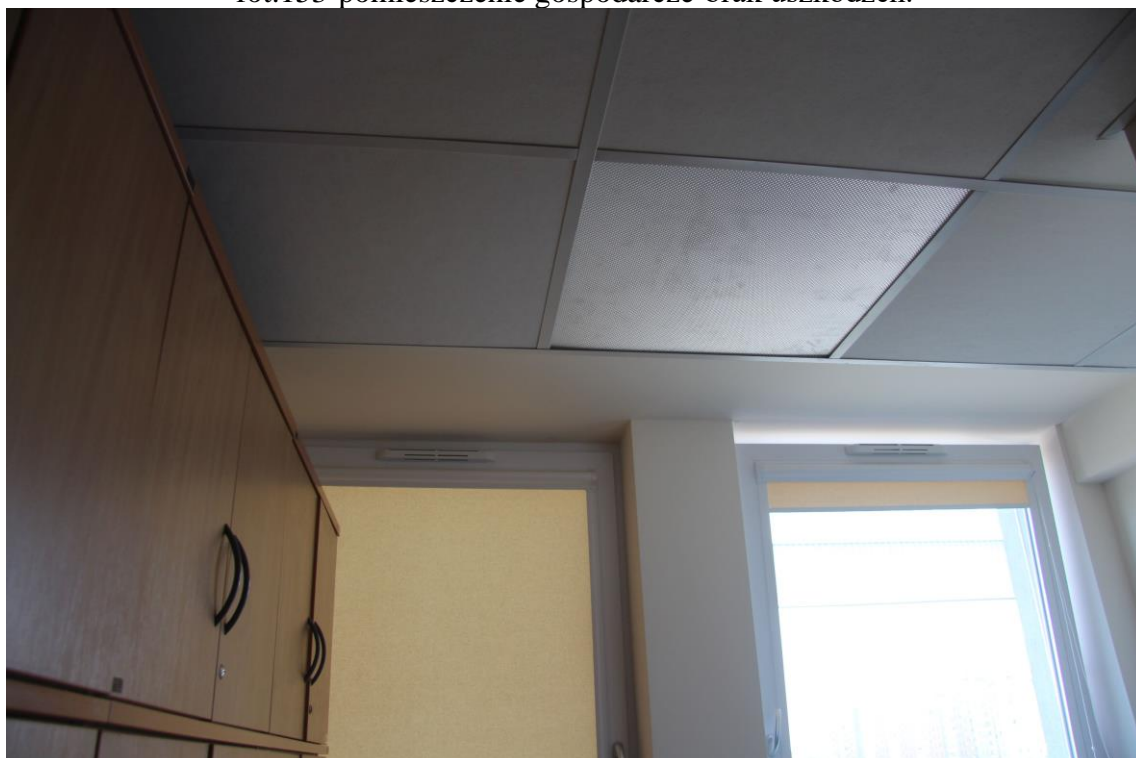
fot.154-pomieszczenie biurowe, widok na ścianę zewnętrzną-brak uszkodzeń.

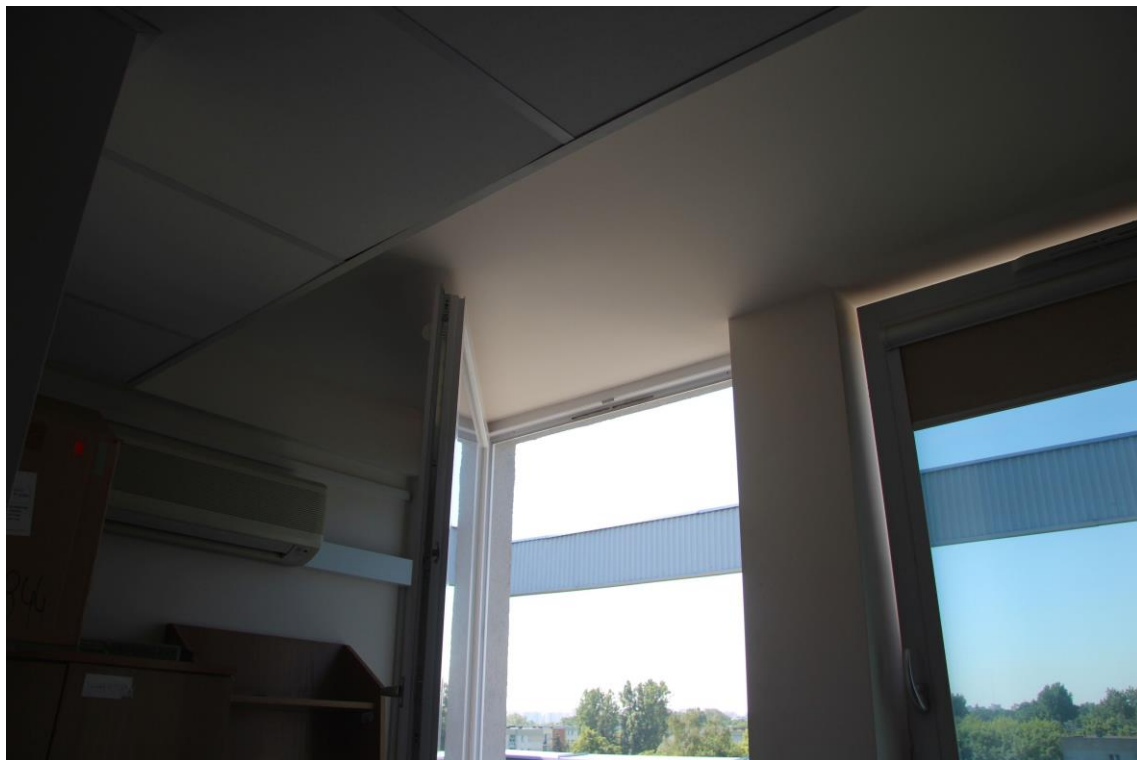
fot.155-gabinet widok na ścianę zewnętrzną-brak uszkodzeń.

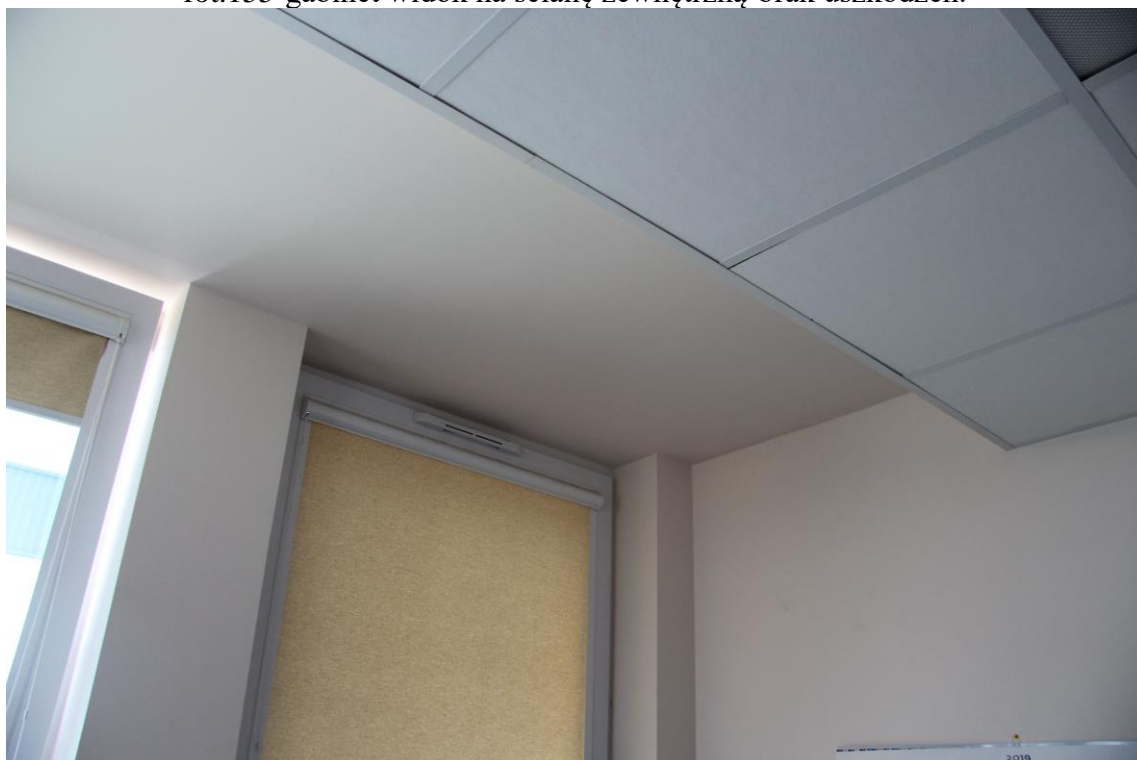
fot.156-gabinet widok na ścianę zewnętrzną-brak uszkodzeń.

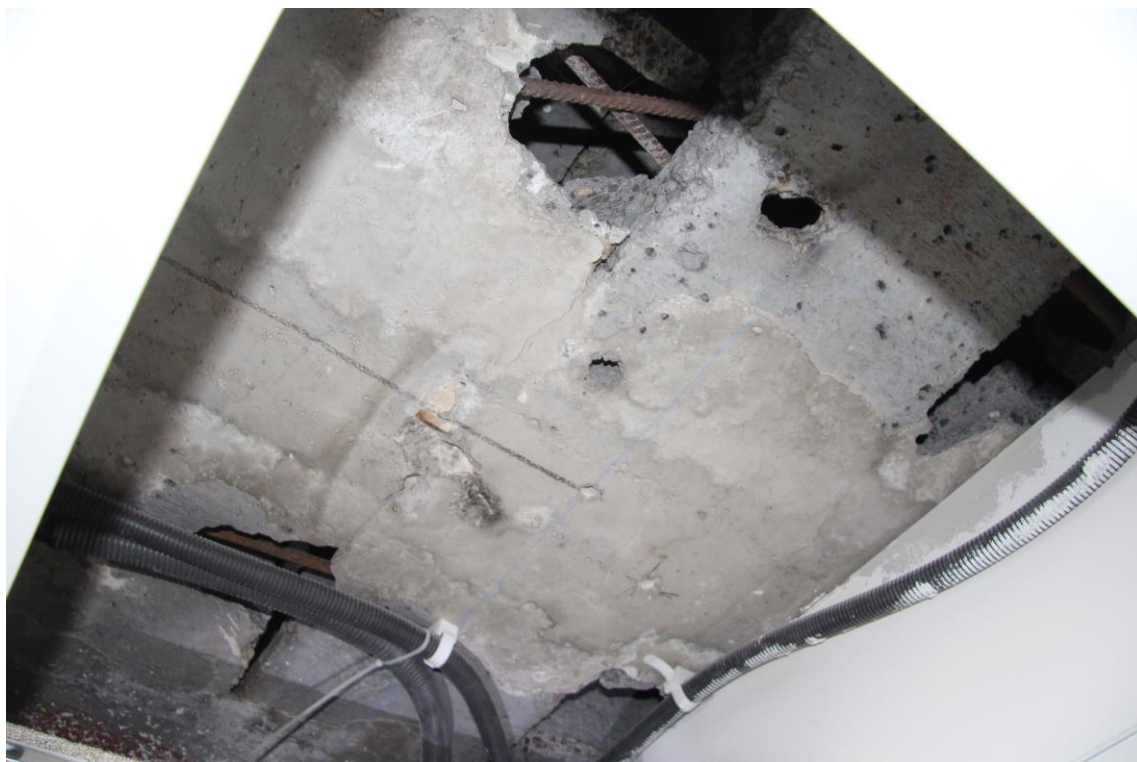
fot.157-gabinet, widok na konstrukcję stropodachu po zdjęciu paneli sufitu, uszkodzenia pustaków.

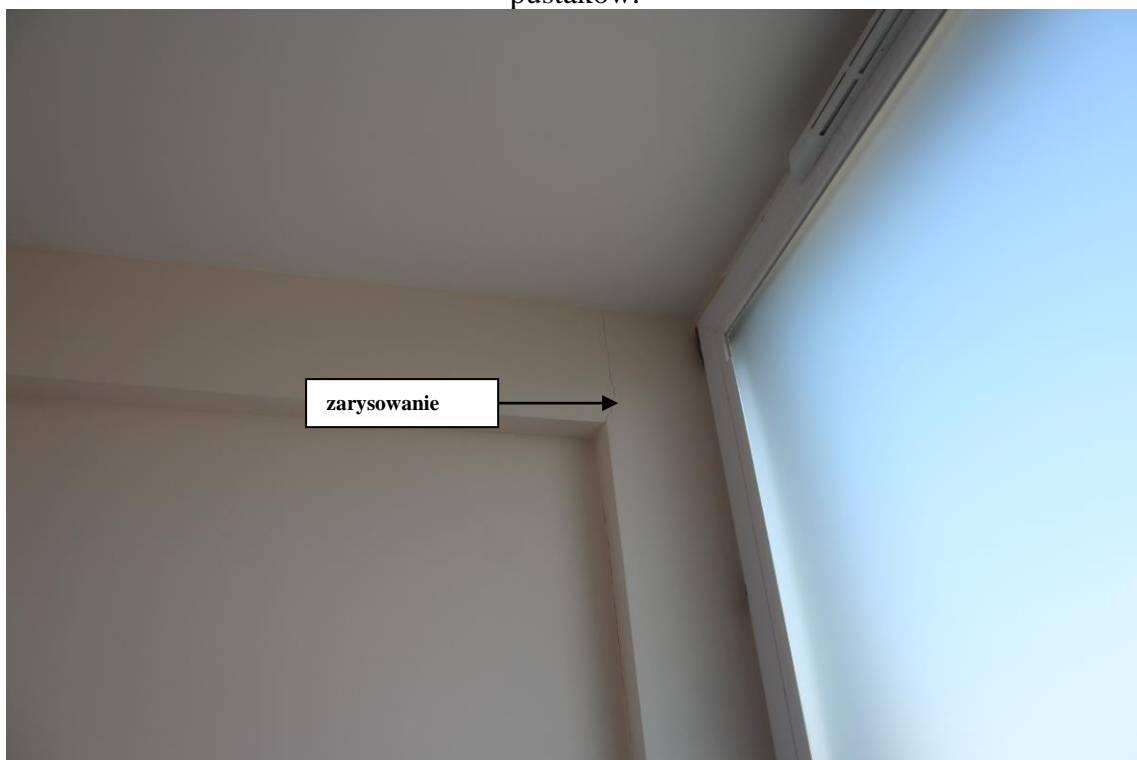
fot.158-pomieszczenie sanitarne, widok na ścianę przy oknie zarysowanie w narożniku.

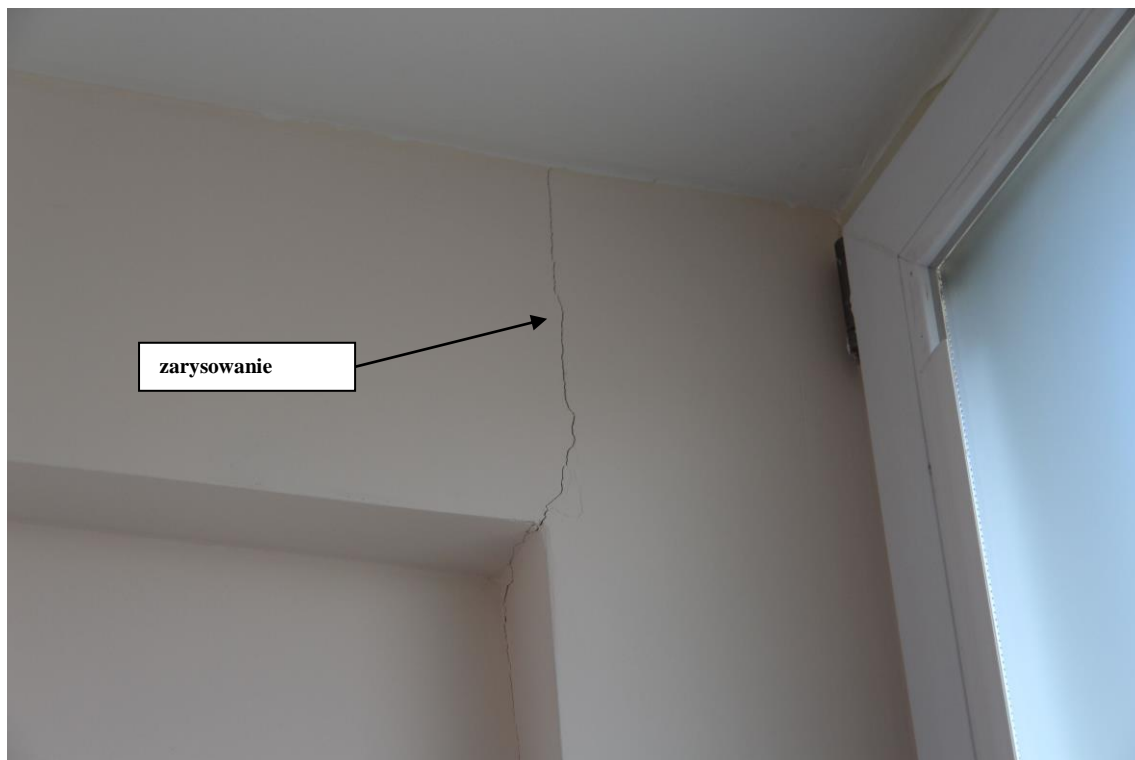
fot.159-pomieszczenie sanitarne, zarysowanie j.w.-zbliżenie.

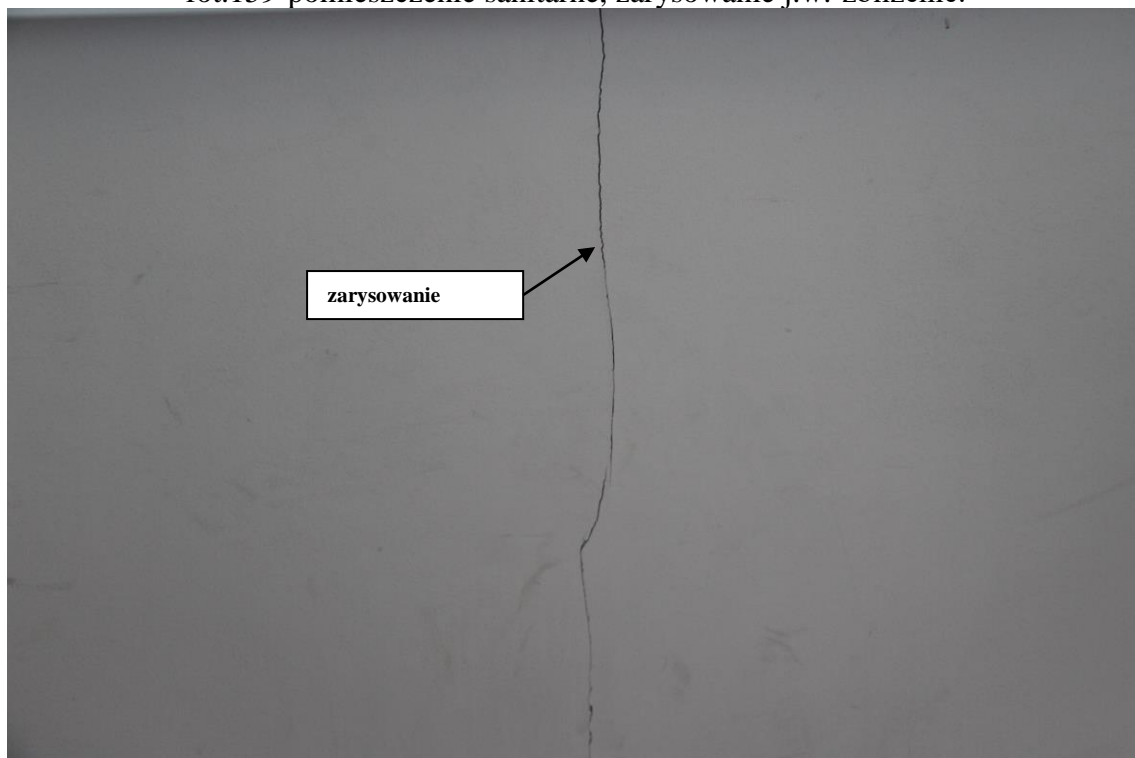
fot.160-korytarz, zarysowanie na ścianie podparapetowej korytarza.

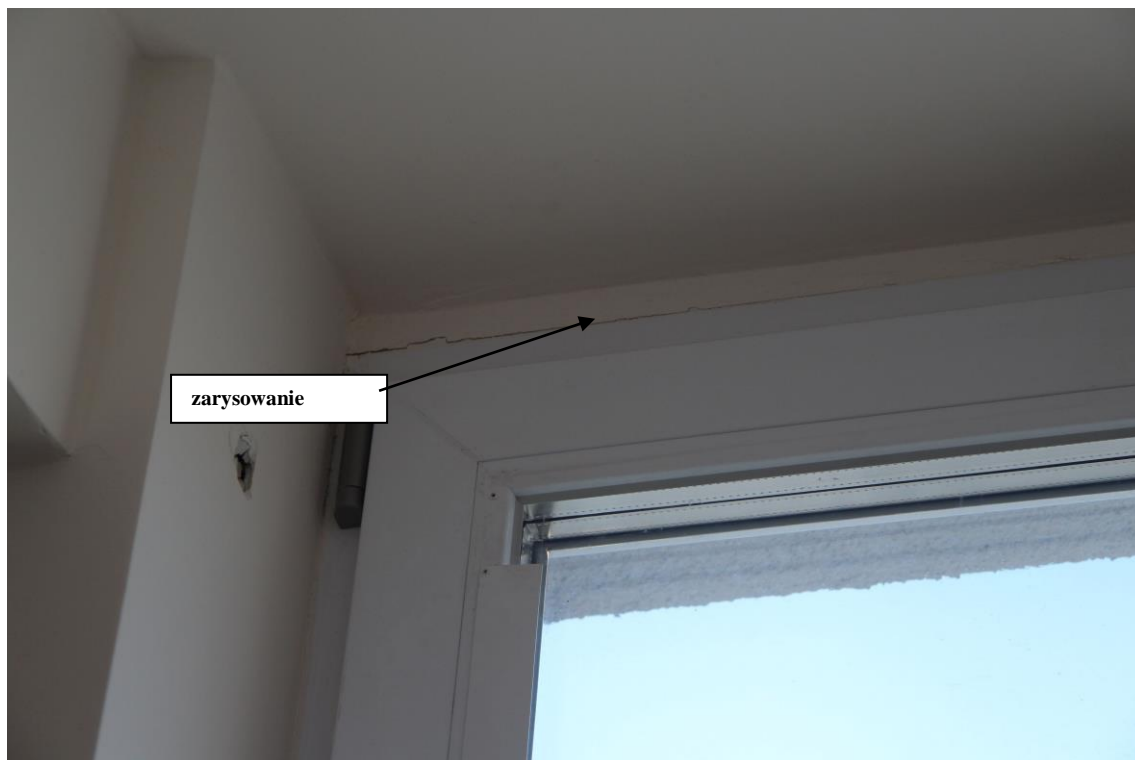
fot.161-korytarz, zarysowanie poziome ponad ościeżnicą okna.

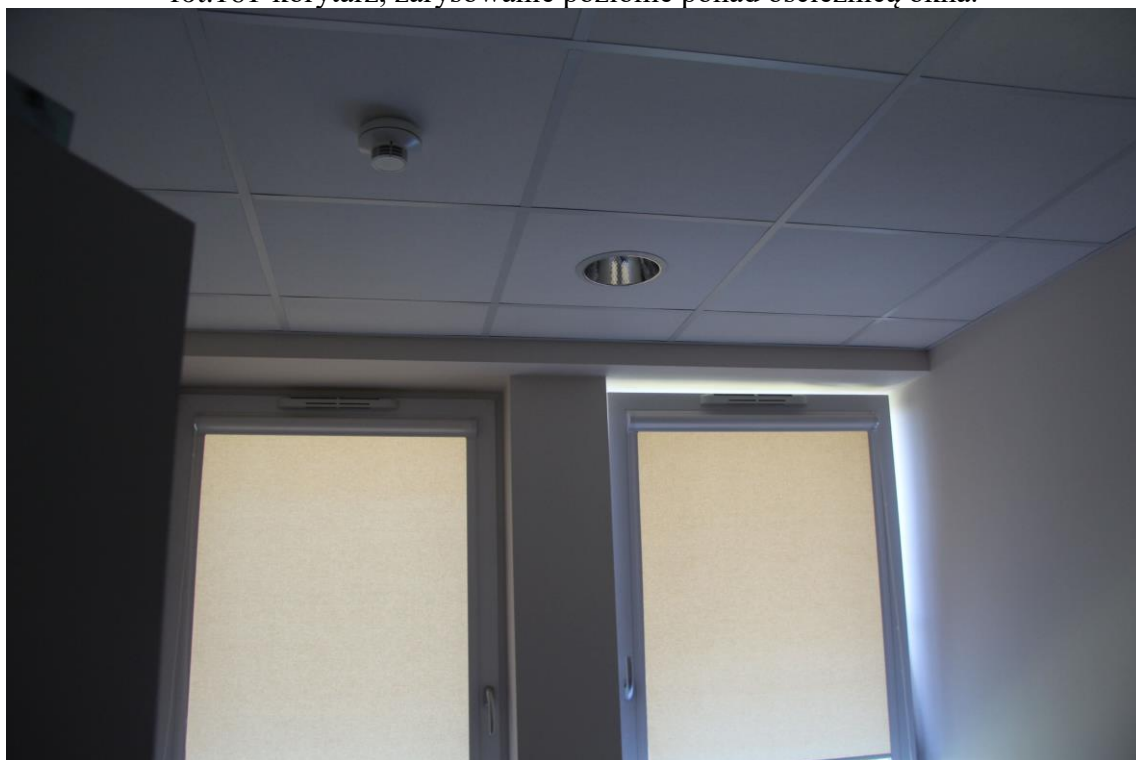
fot.162-gabinet, widok na ścianę zewnętrzną-brak uszkodzeń.

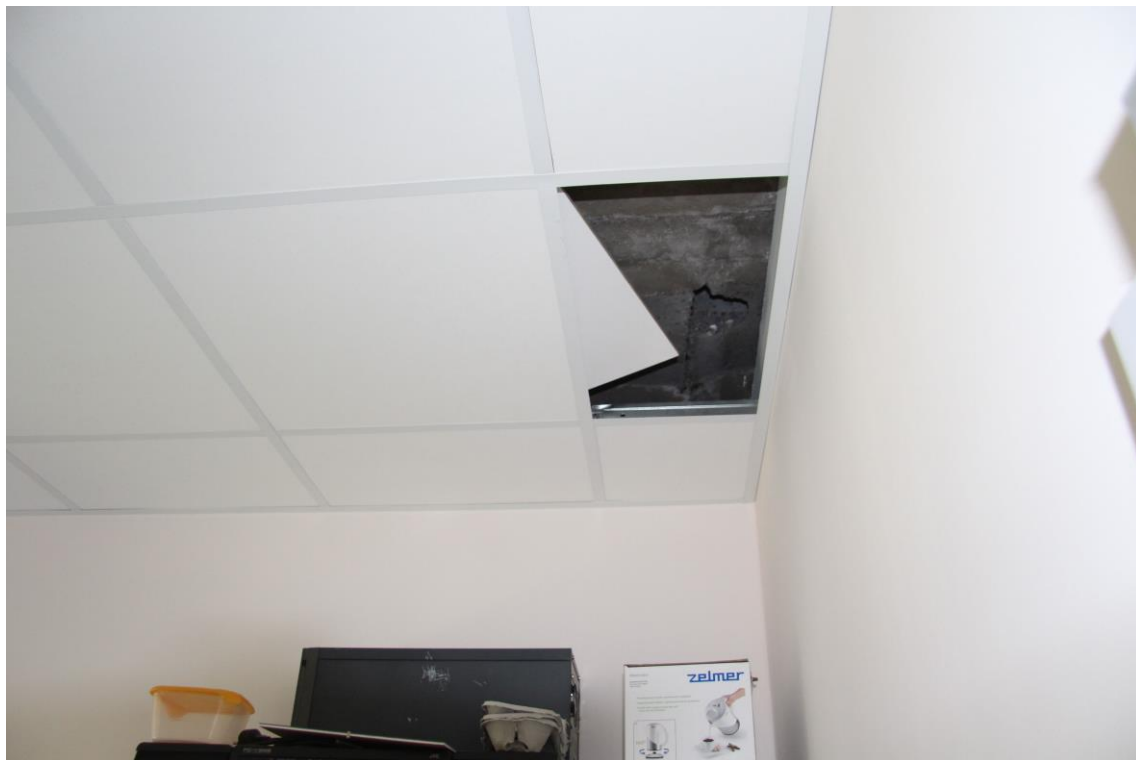
fot.163-gabinet, widok na konstrukcję stropodachu po zdjęciu paneli sufitu, uszkodzenia pustaków.

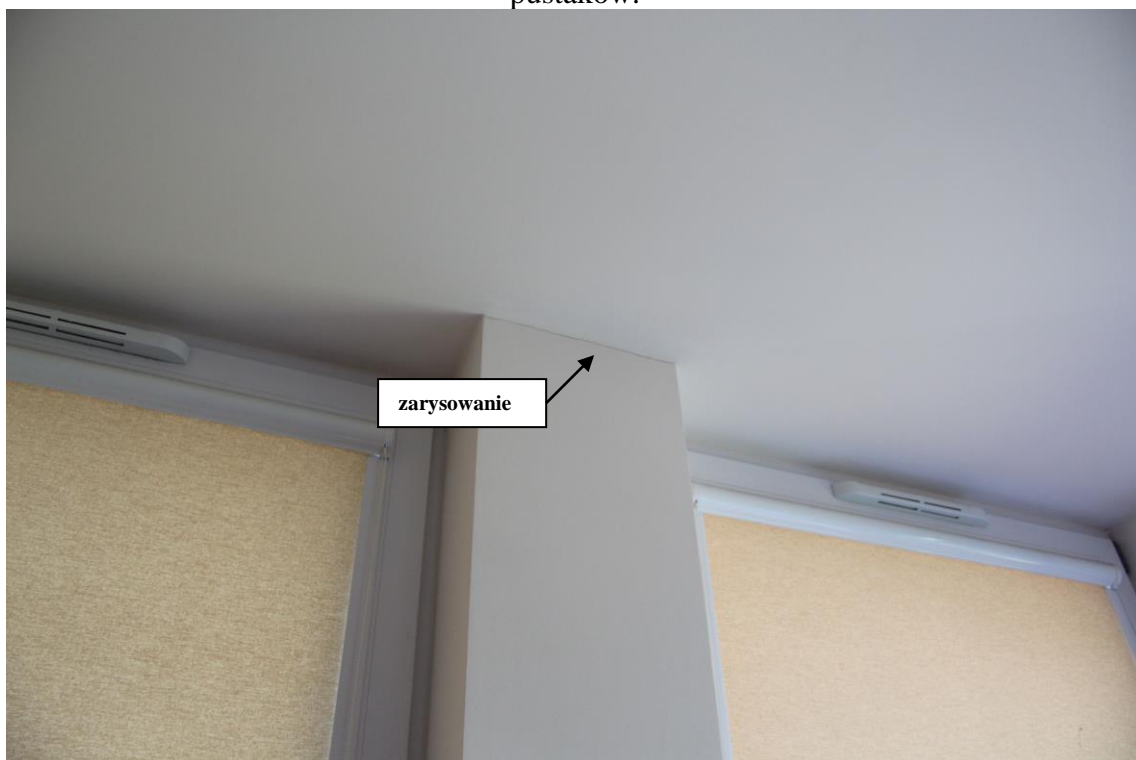
fot.164-gabinet-widok na ścianę zewnętrzną, zarysowanie poziome na styku filarka i stropu.

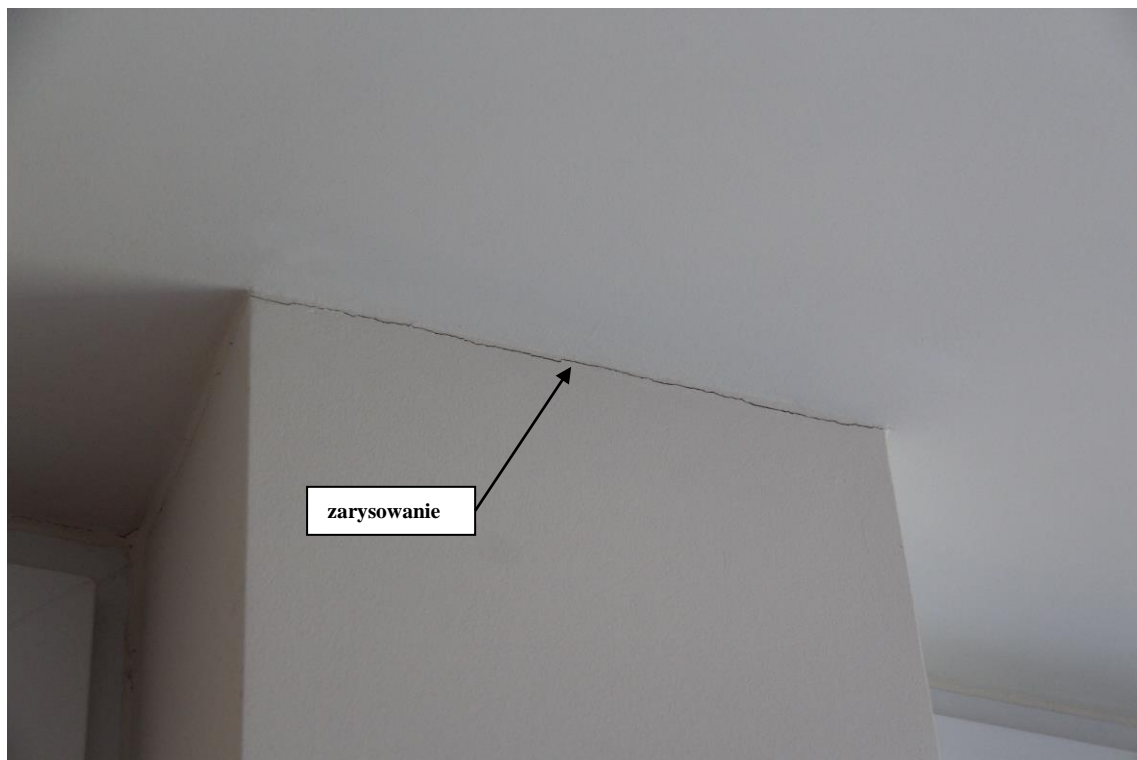
fot.165-gabinet-widok na ścianę zewnętrzną (zbliżenie), zarysowanie poziome na styku filarka i stropu.

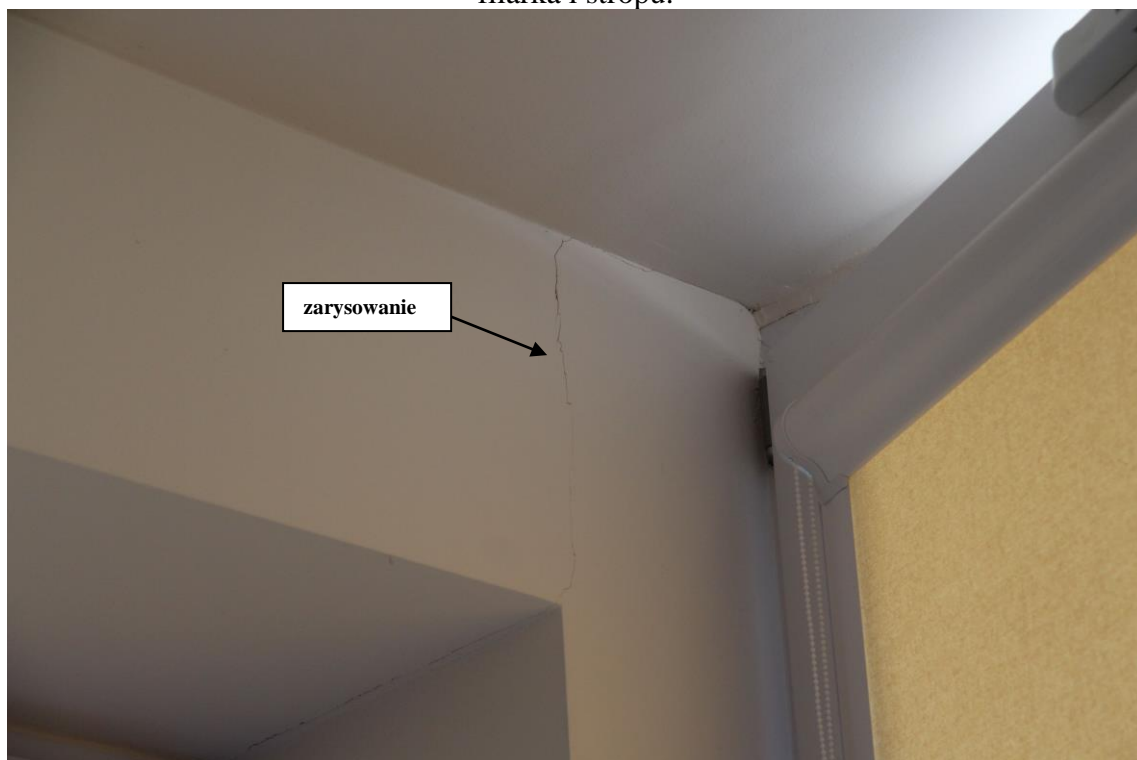
fot.166-gabinet-widok na styk ściany wewnętrznej i zewnętrznej, zarysowanie na styku filarka i ściany.

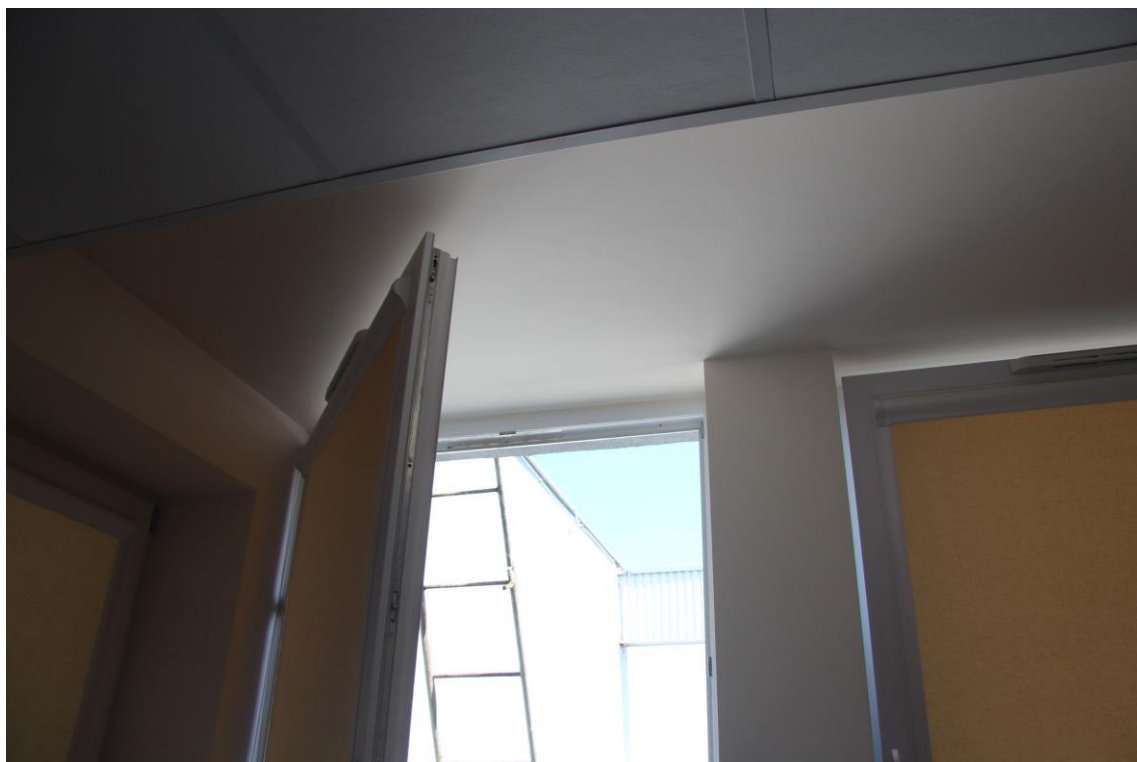
fot.167-gabinet-widok na ścianę zewnętrzną-brak uszkodzeń.

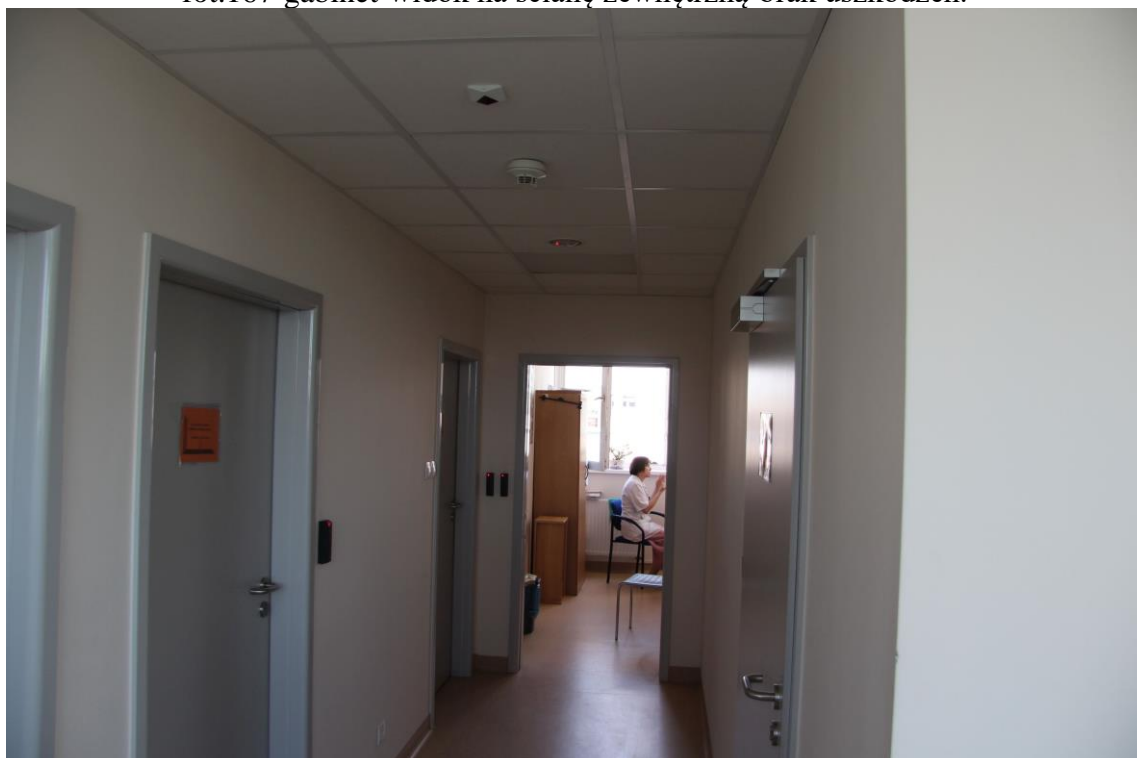
fot.168-widok na ciąg korytarzowy- brak uszkodzeń.

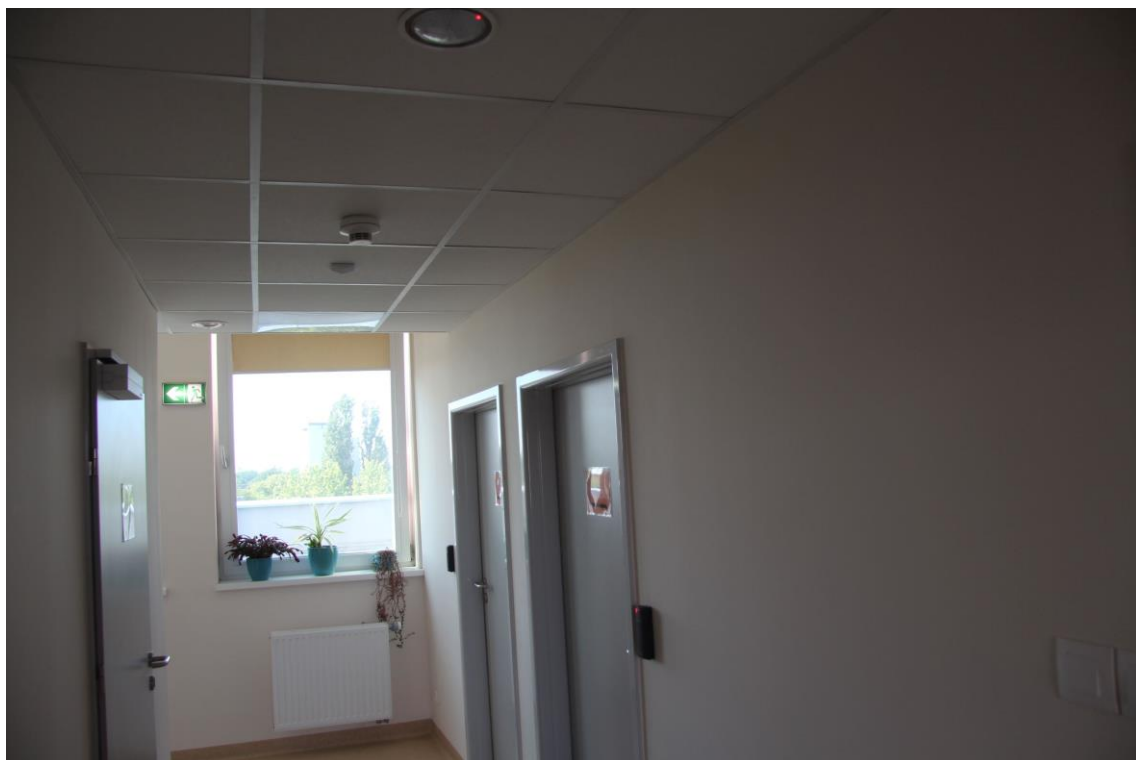
fot.169-widok na ciąg korytarzowy- brak uszkodzeń.

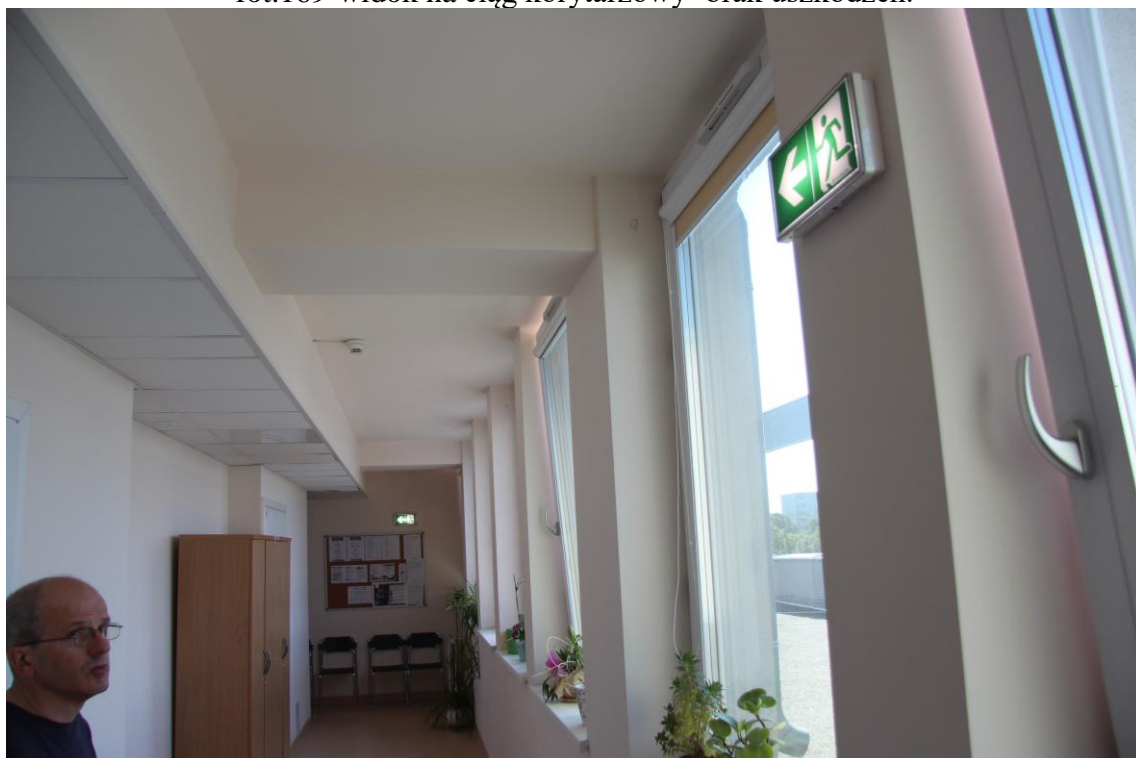
fot.170- widok na ciąg korytarzowy- brak uszkodzeń.
