**Segment "G"-III piętro**

**Ekspertyza techniczna dotycząca wpływu budowy Zakładu Rehabilitacji "KLINIKA  
BUDZIK DLA DOROSŁYCH" na sąsiadujące budynki "G" i "J" Mazowieckiego  
Szpitala Bródnowskiego w Warszawie Załącznik nr 1-fotograficzny  
nr 1/3 str. 2/28**

**Segment "G"-IV piętro/strych**

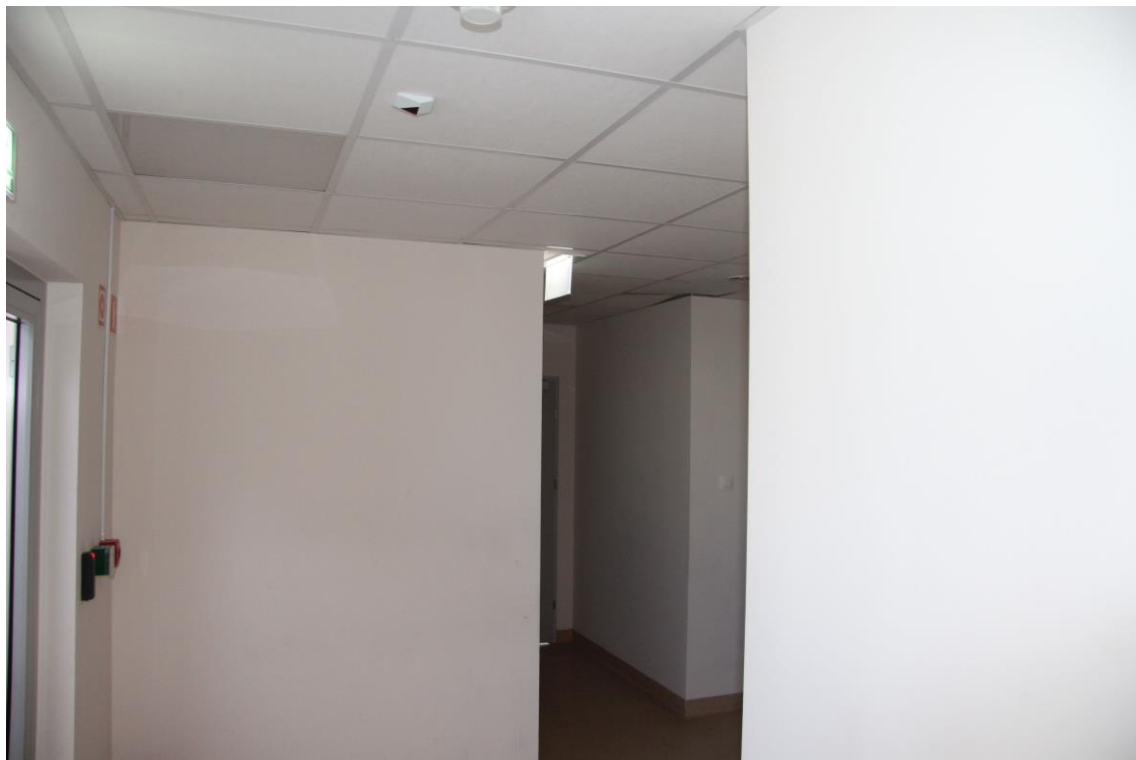
fot.171- widok na ciąg korytarzowy- brak uszkodzeń.

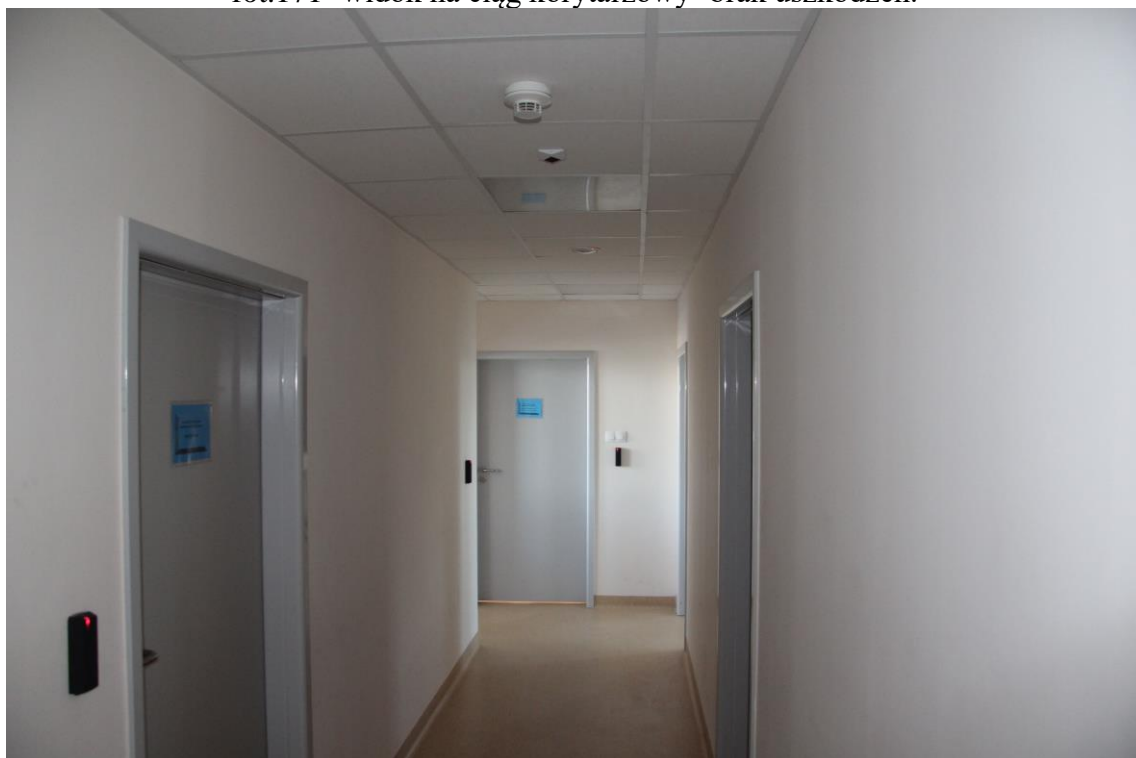
fot.172- widok na ciąg korytarzowy- brak uszkodzeń.
