**Segment "J"**

**Ekspertyza techniczna dotycząca wpływu budowy Zakładu Rehabilitacji "KLINIKA BUDZIK DLA DOROSŁYCH" na sąsiadujące budynki "G" i "J" Mazowieckiego Szpitala Bródnowskiego w Warszawie Załącznik nr 1/1-fotograficzny nr str. 19/24**

### **Niski parter-segment "G"**

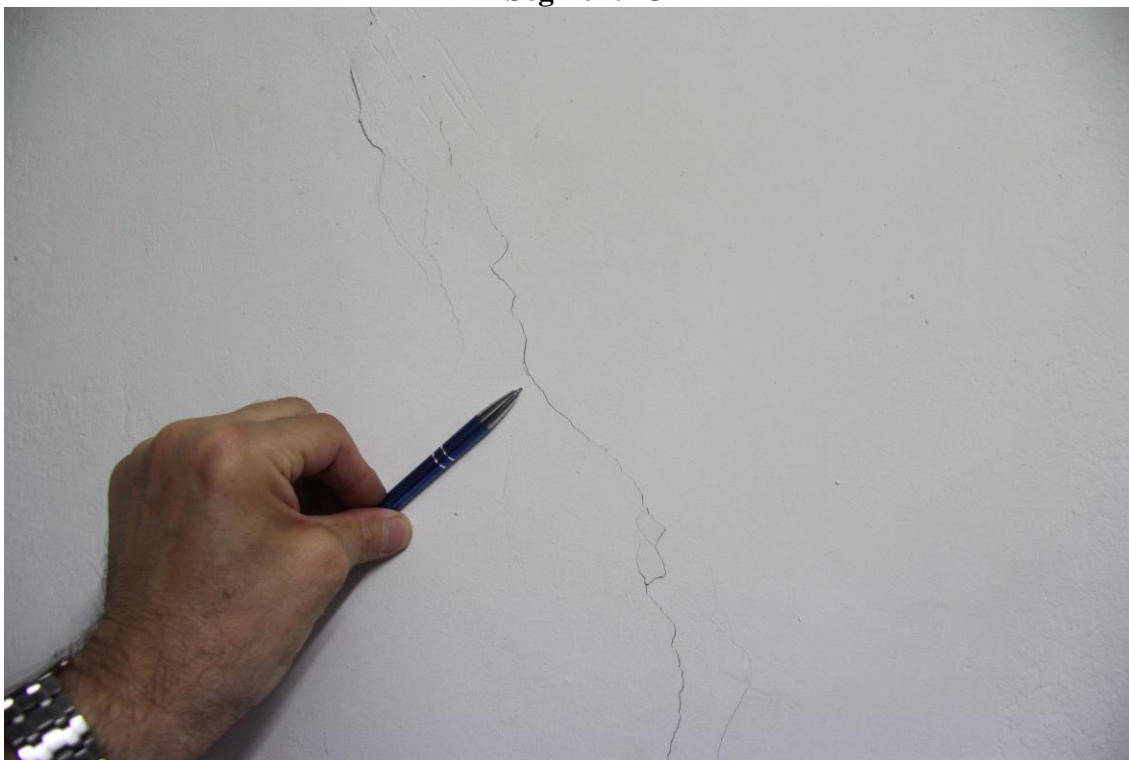
fot.1-zarysowanie na tynku ściany wypełniającej.

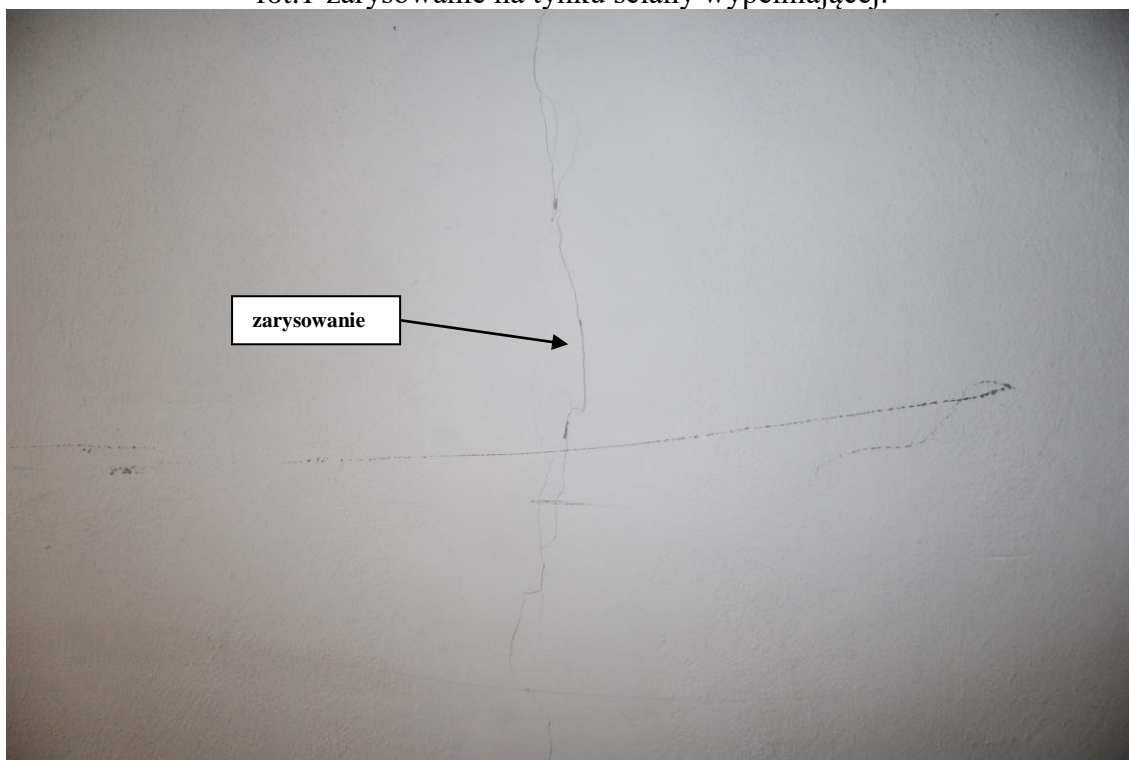
fot.2-zarysowanie na tynku ściany wypełniającej.

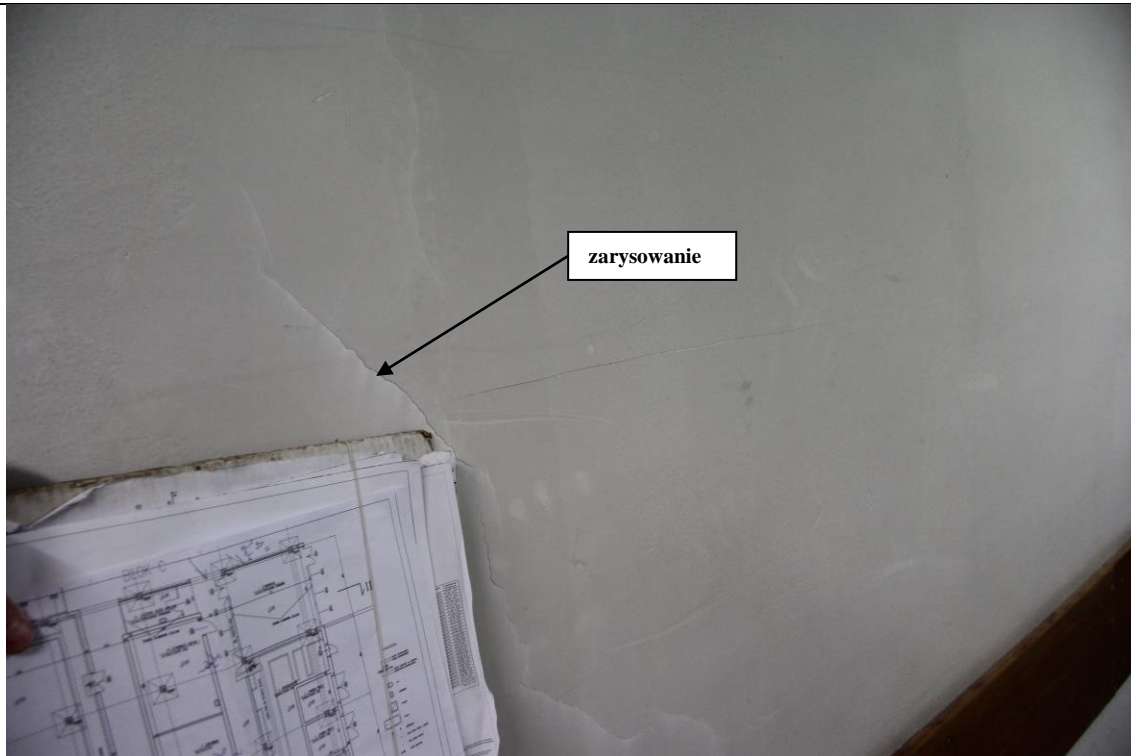
zarysowanie

fot.3-zarysowanie na tynku ściany wypełniającej.

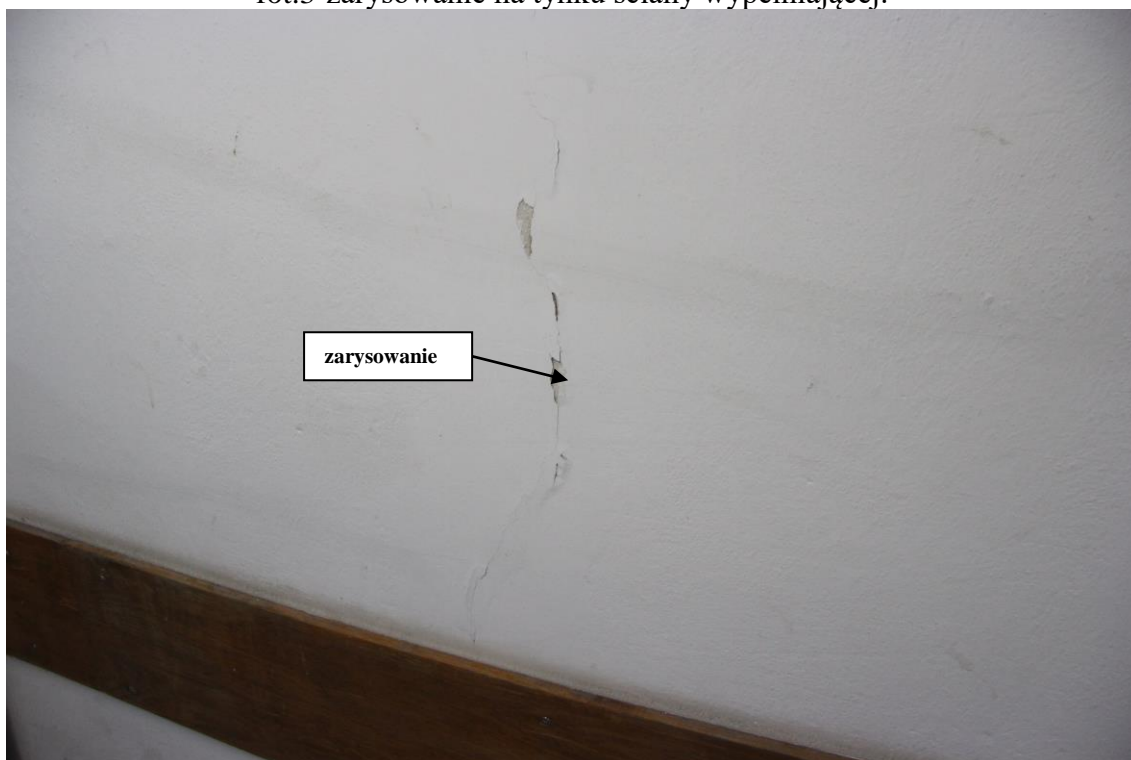
zarysowanie

fot.4-zarysowanie na tynku ściany wypełniającej.

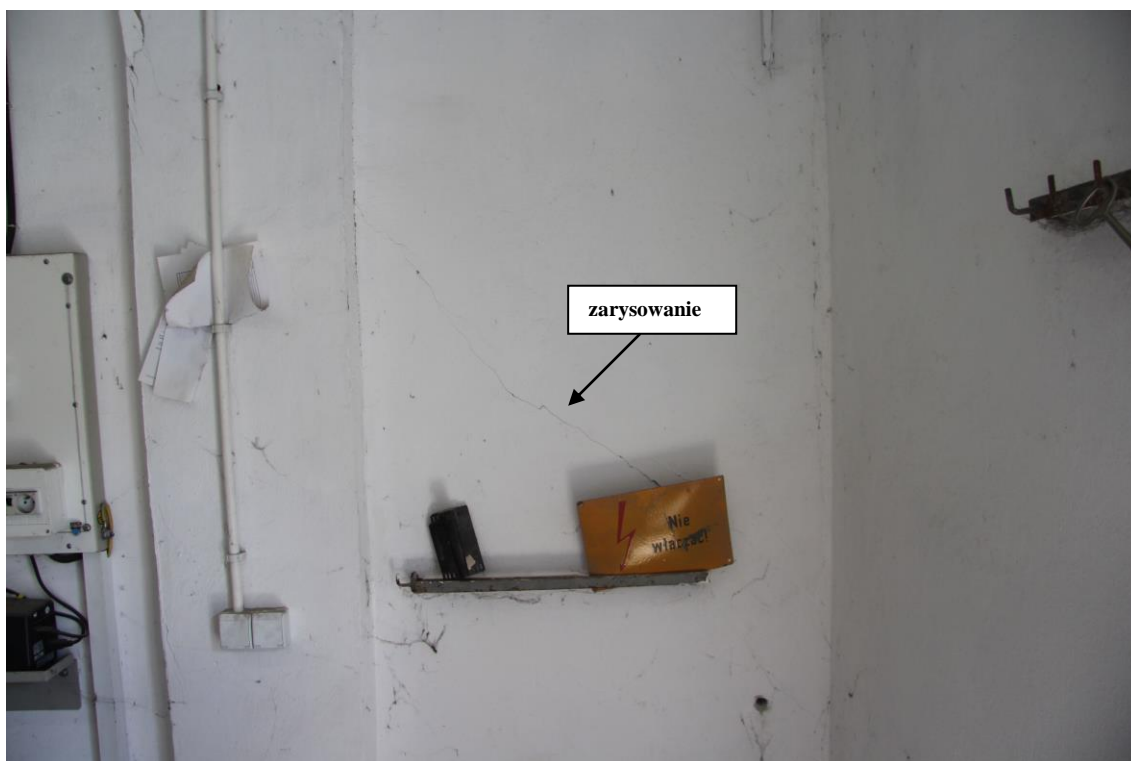
fot.5-zarysowanie na tynku ściany wypełniającej.

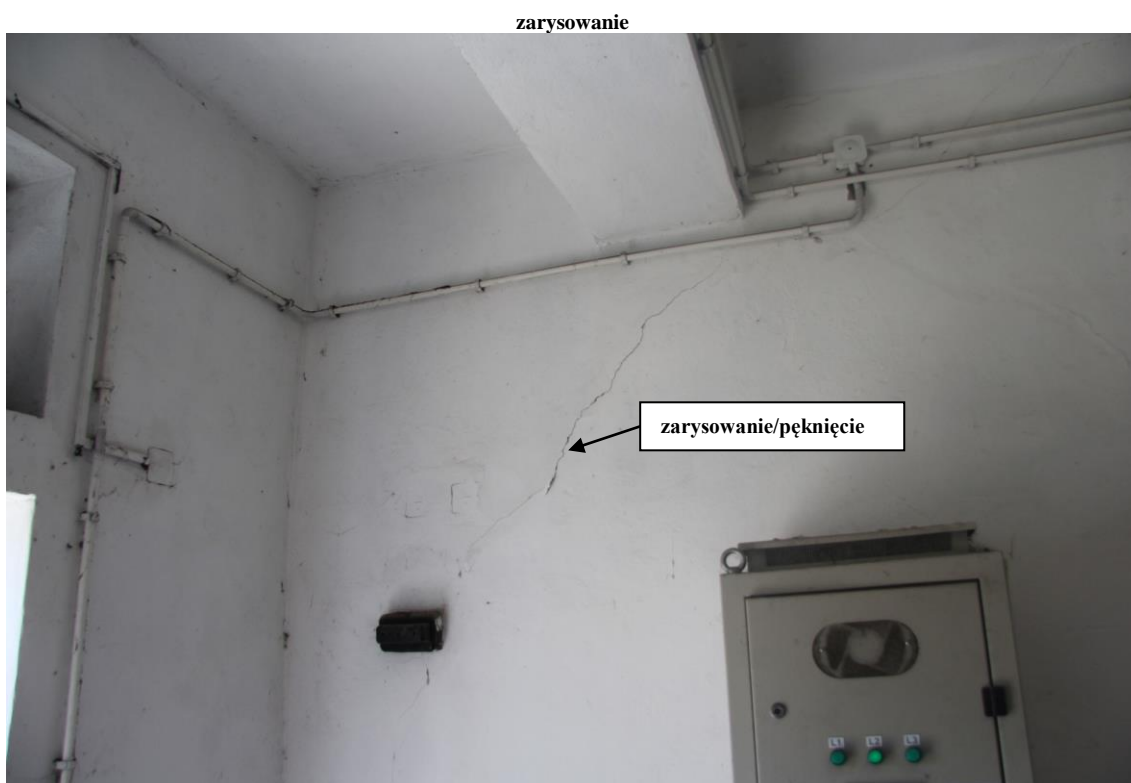
fot.6-pęknięcie/zarysowanie ściany wypełniającej.

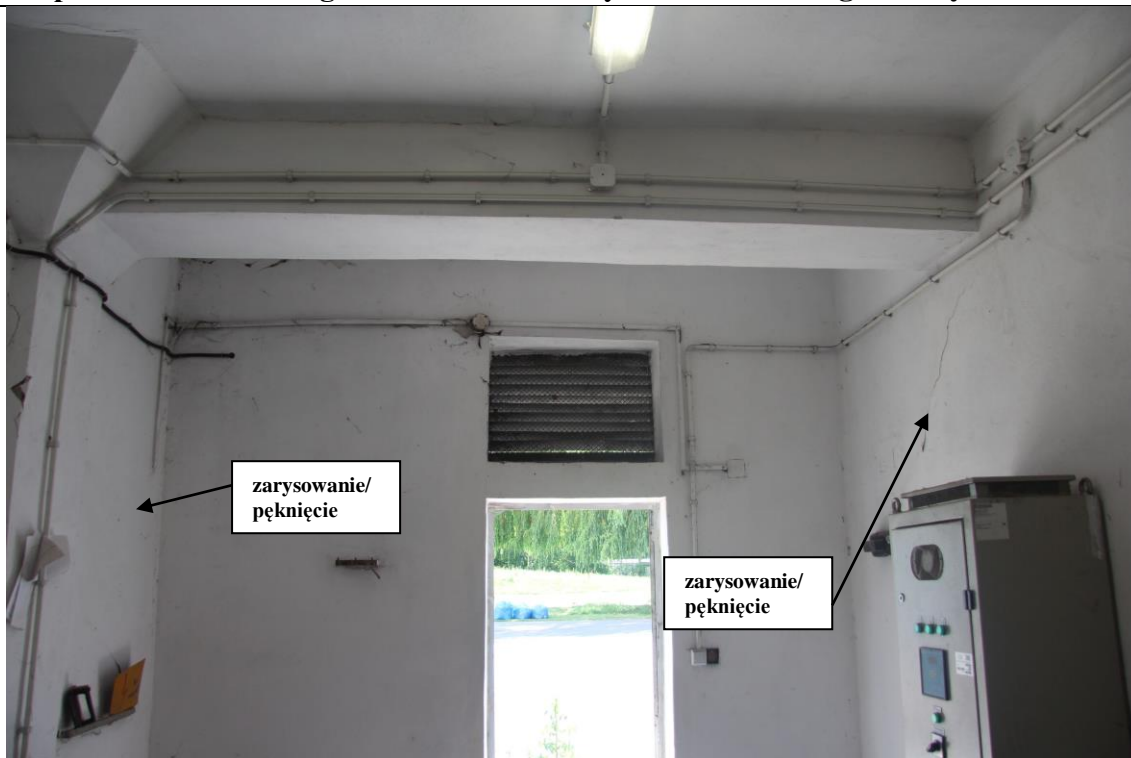
fot.7-widok od wewnątrz z prawej i lewej strony na ścianach wypełniających ukośne zarysowania/pęknięcia.

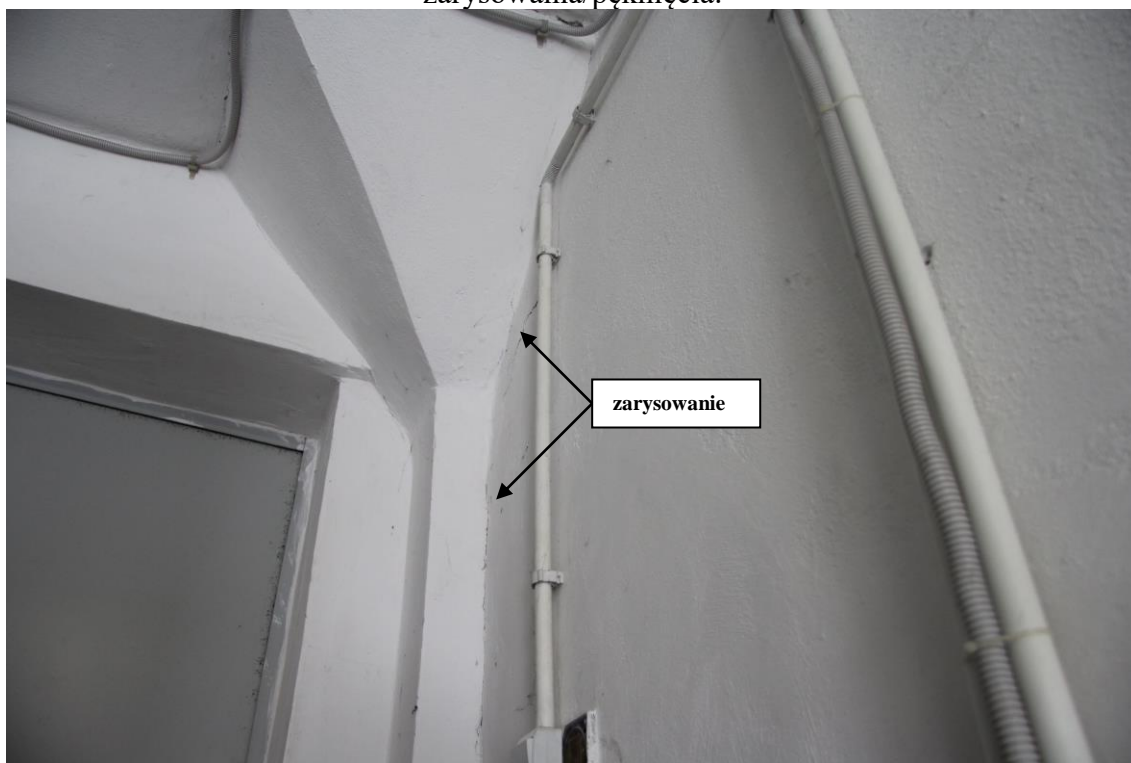
fot.8-zarysowania na tynku styk ściany z słupem i głowicą słupa.

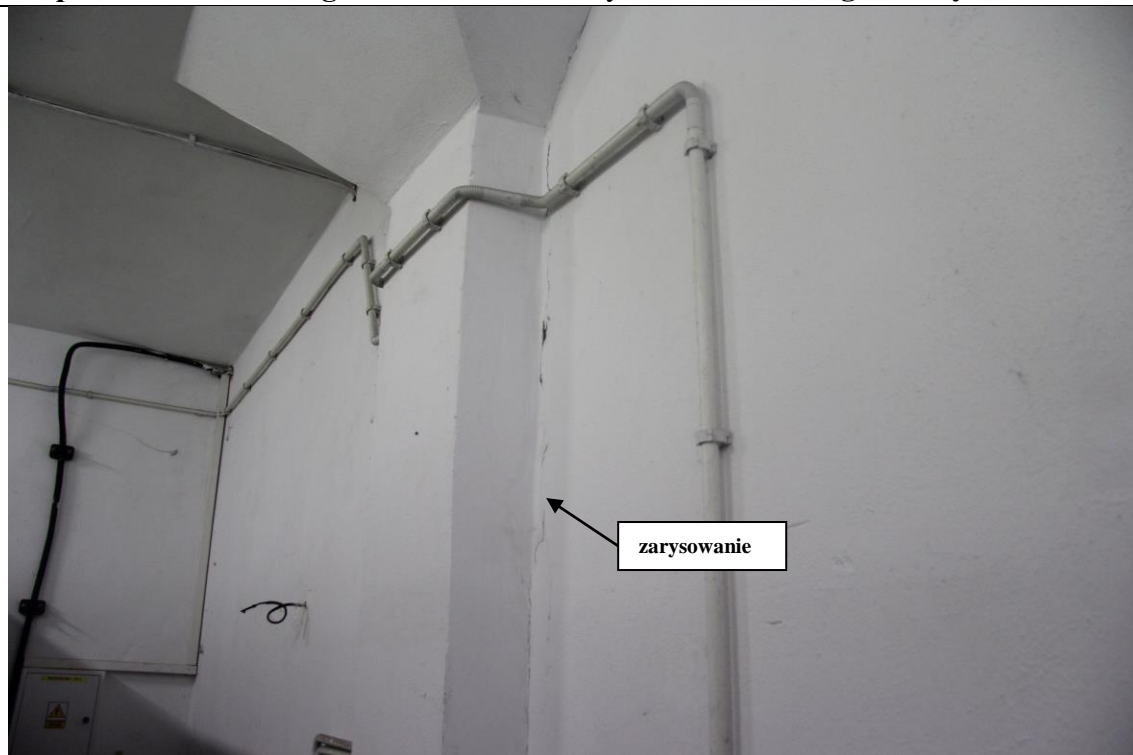
zarysowanie

fot.9- zarysowanie na styku słupa i ściany wypełniającej.

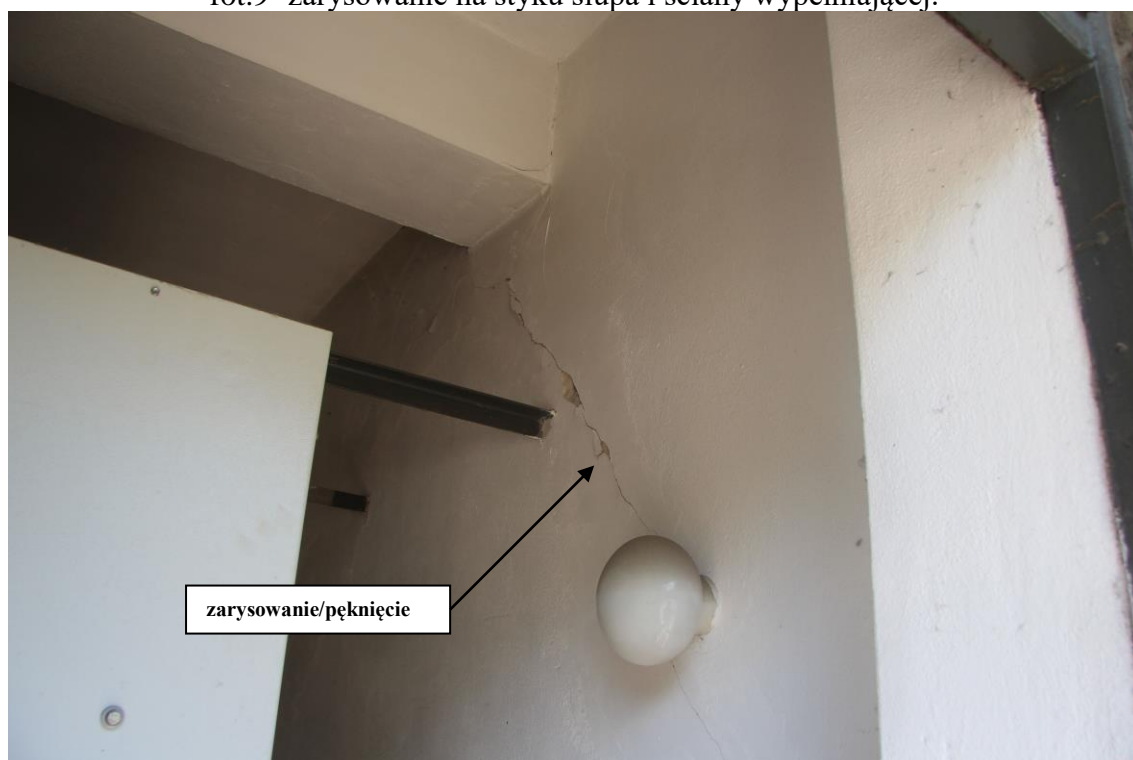
zarysowanie/pęknięcie

fot.10-pęknięcie/zarysowanie ściany wypełniającej.

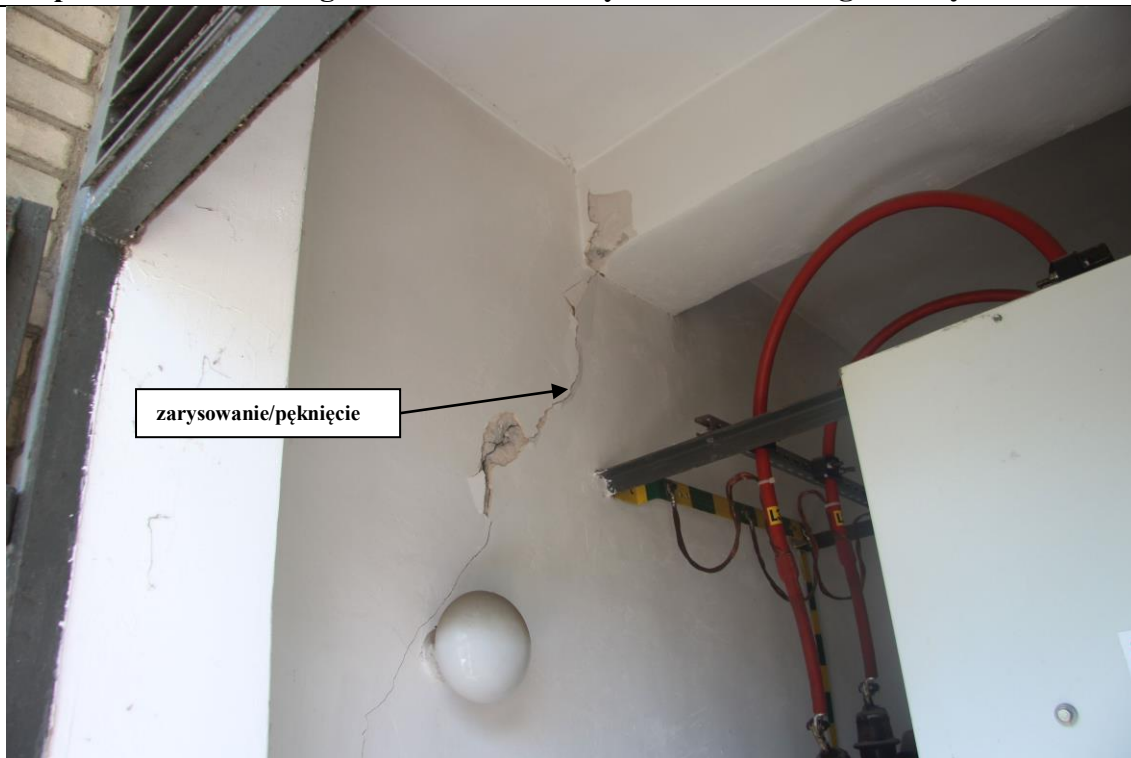
zarysowanie/pęknięcie

fot.11-pęknięcie/zarysowanie ściany wypełniającej.

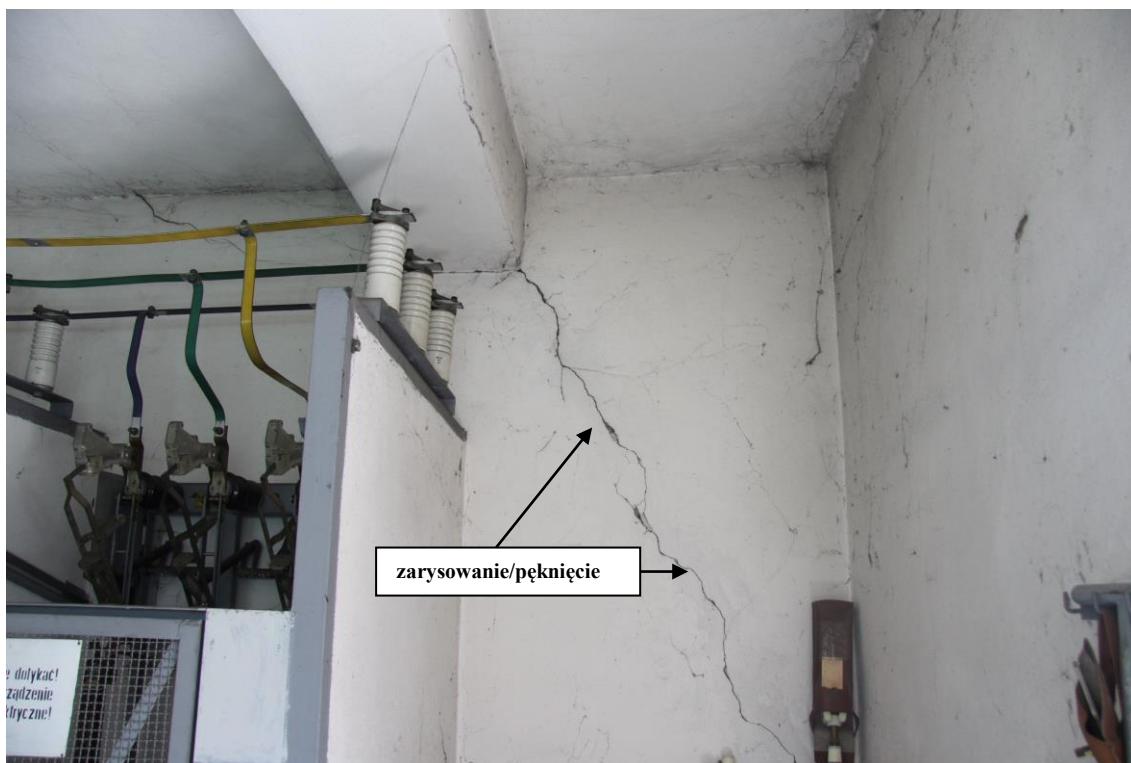
zarysowanie/pęknięcie

fot.12-pęknięcie/zarysowanie ściany wypełniającej.

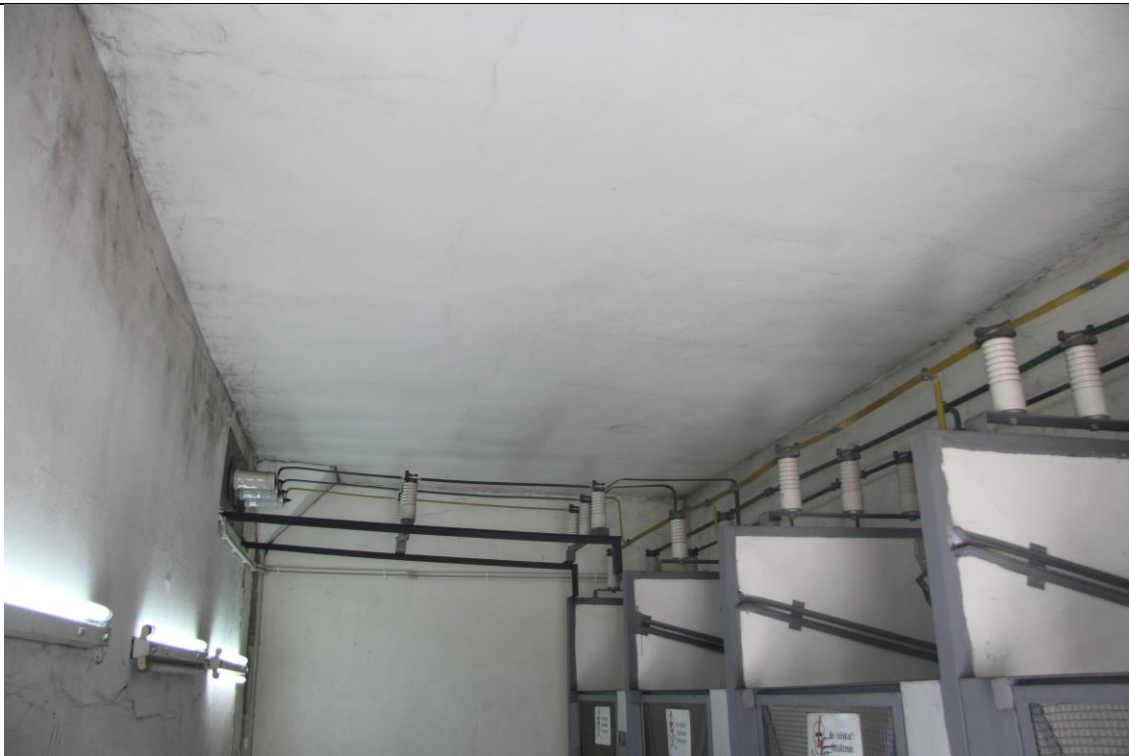
fot-13-widok wgląd pomieszczenia z lewej strony widoczne zarysowania na tynku, styk ściany z stropem.

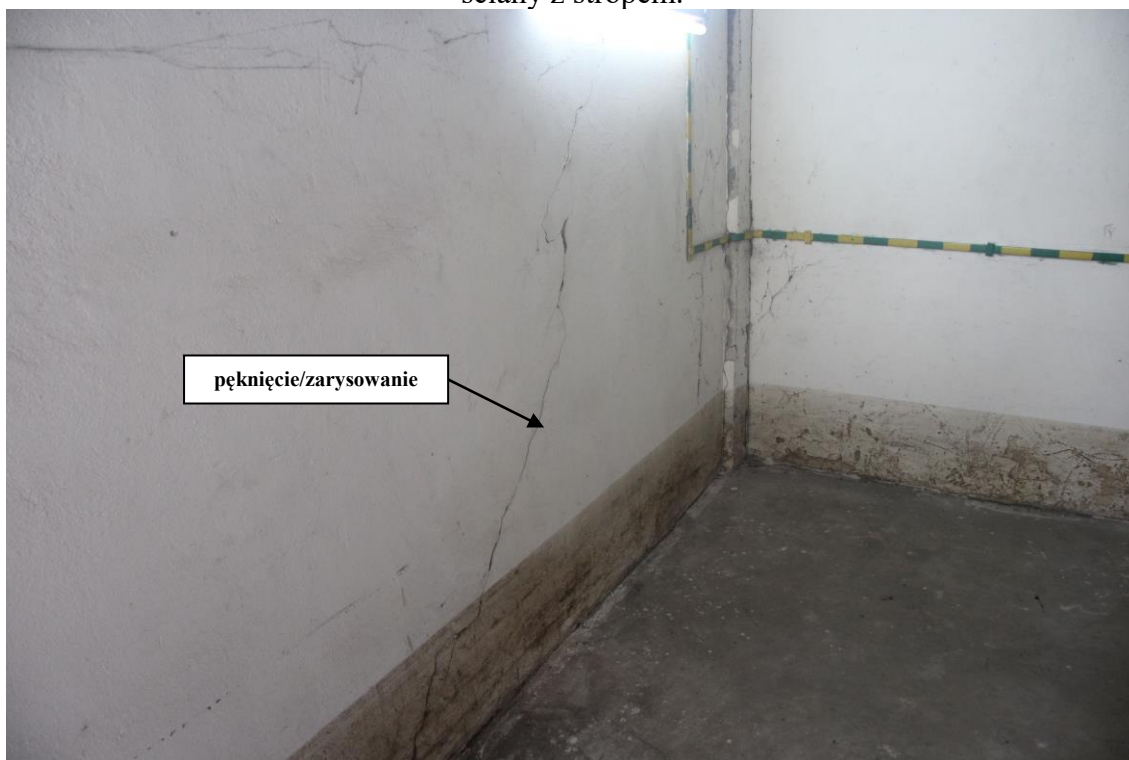
fot-14- pęknięcie/zarysowanie ściany wypełniającej.

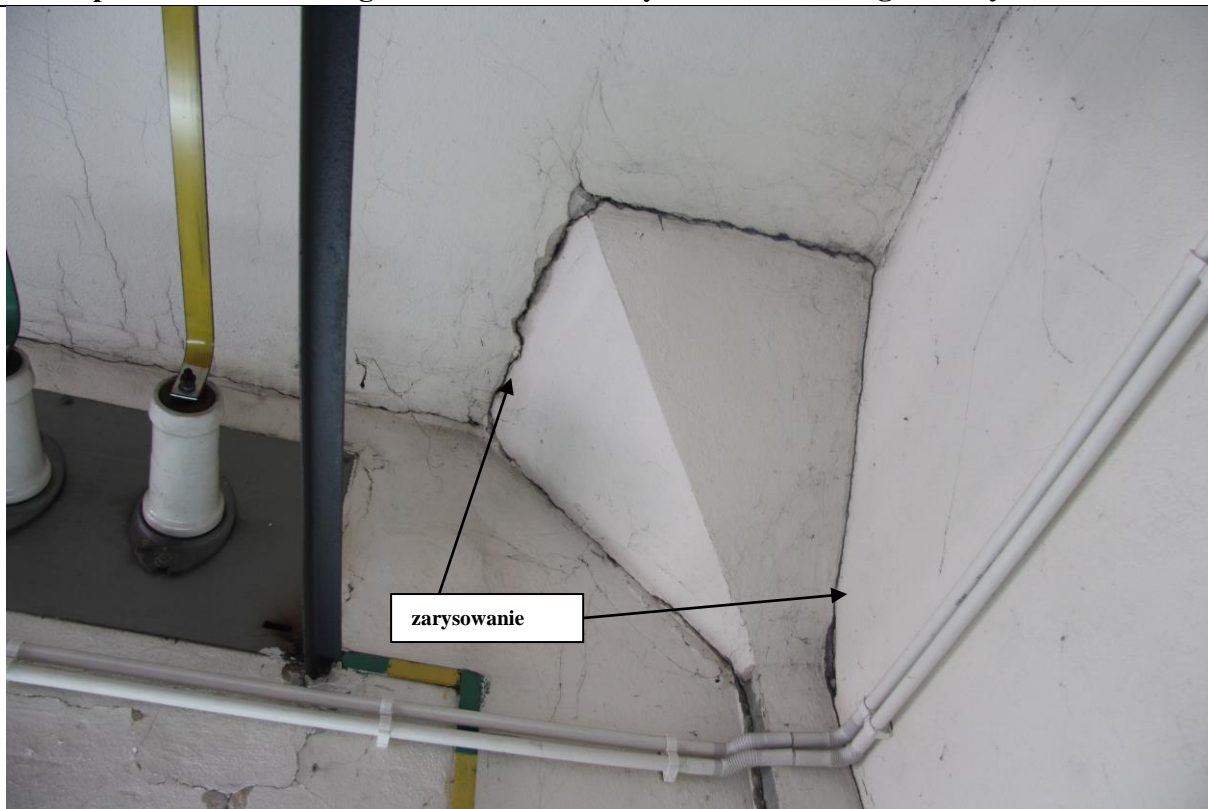
fot.15-zarysowanie tynku na styku ściany i słupa oraz stropu.

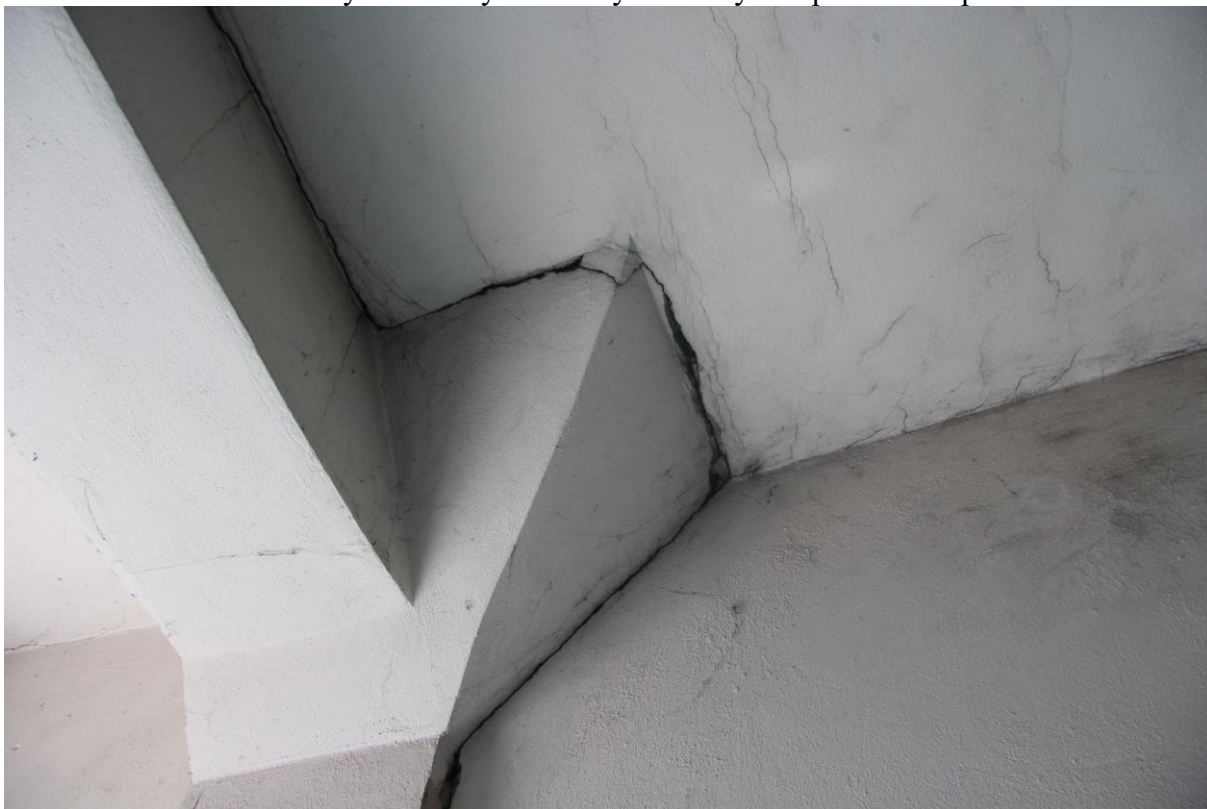
fot.16-identyczny układ uszkodzeń dla innej lokalizacji.

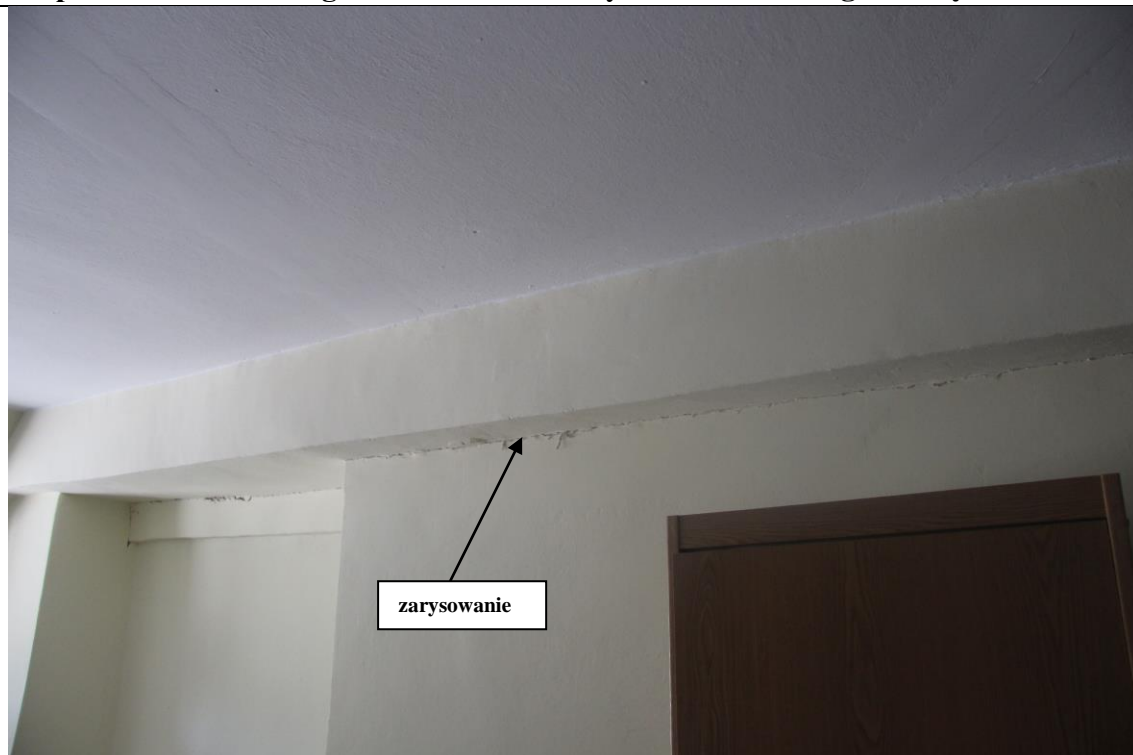
fot.17-zarysowanie tynku na styku konstrukcji i ścian wypełniających.

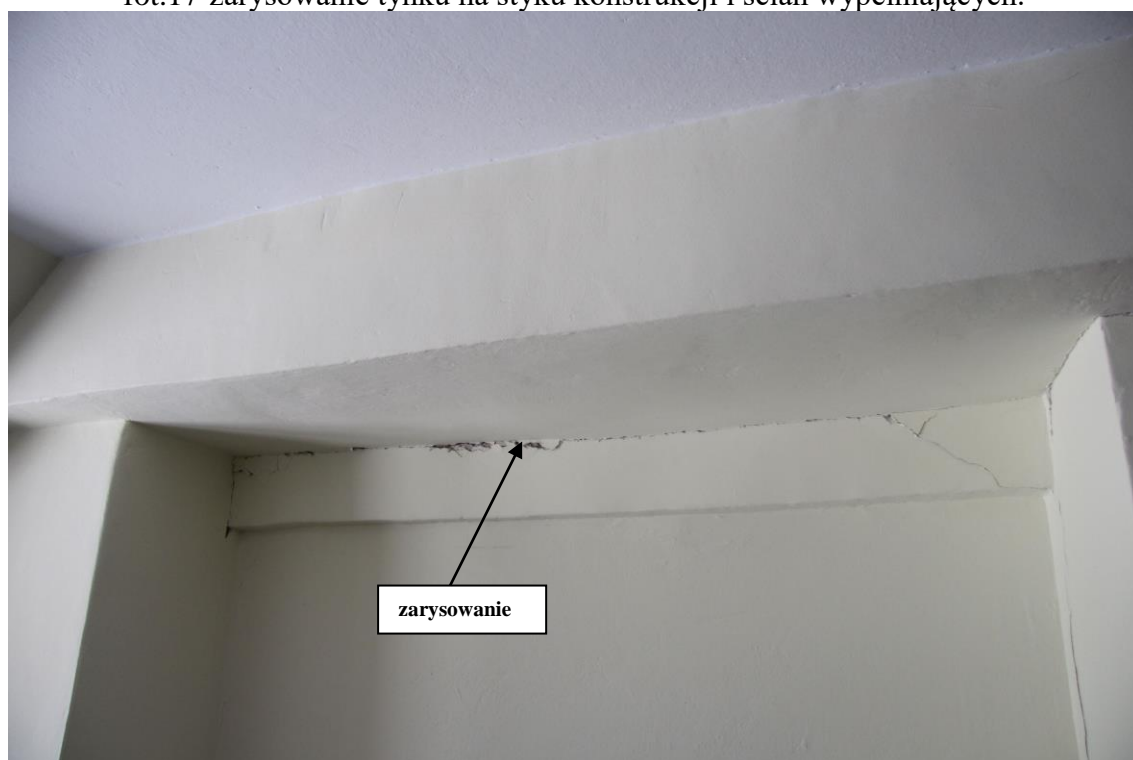
fot.18-identyczny układ uszkodzeń jak w fot.17.

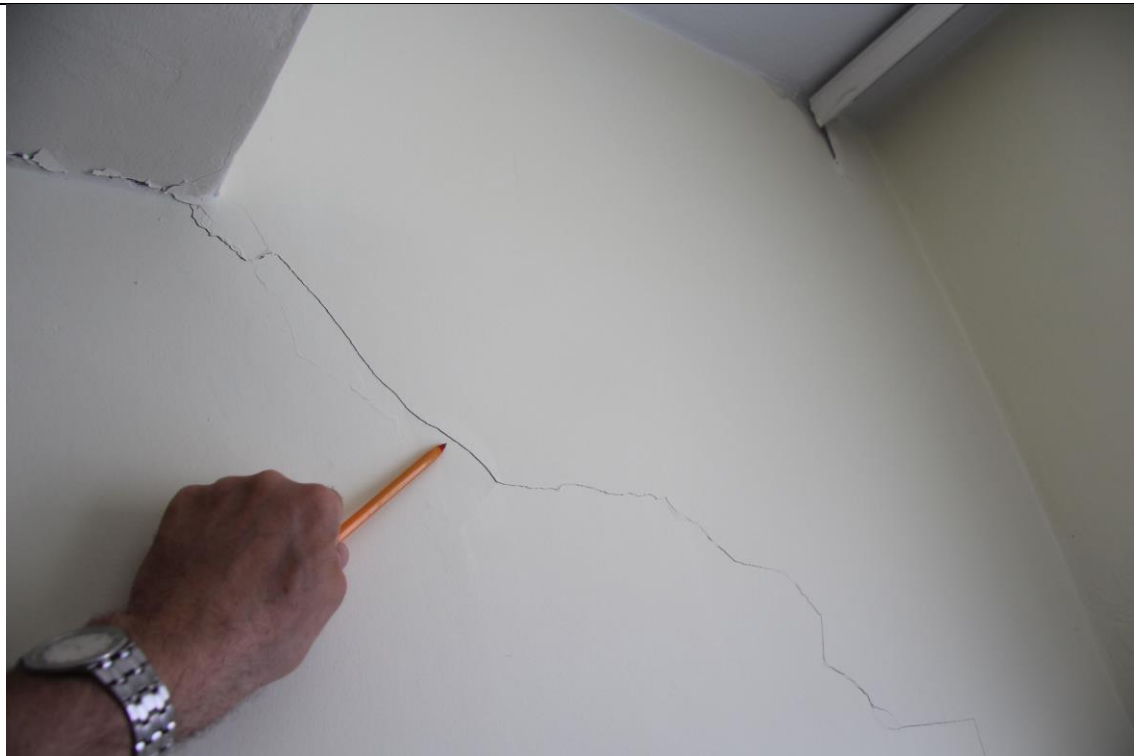
fot.19- zarysowanie na tynku ściany wypełniającej.

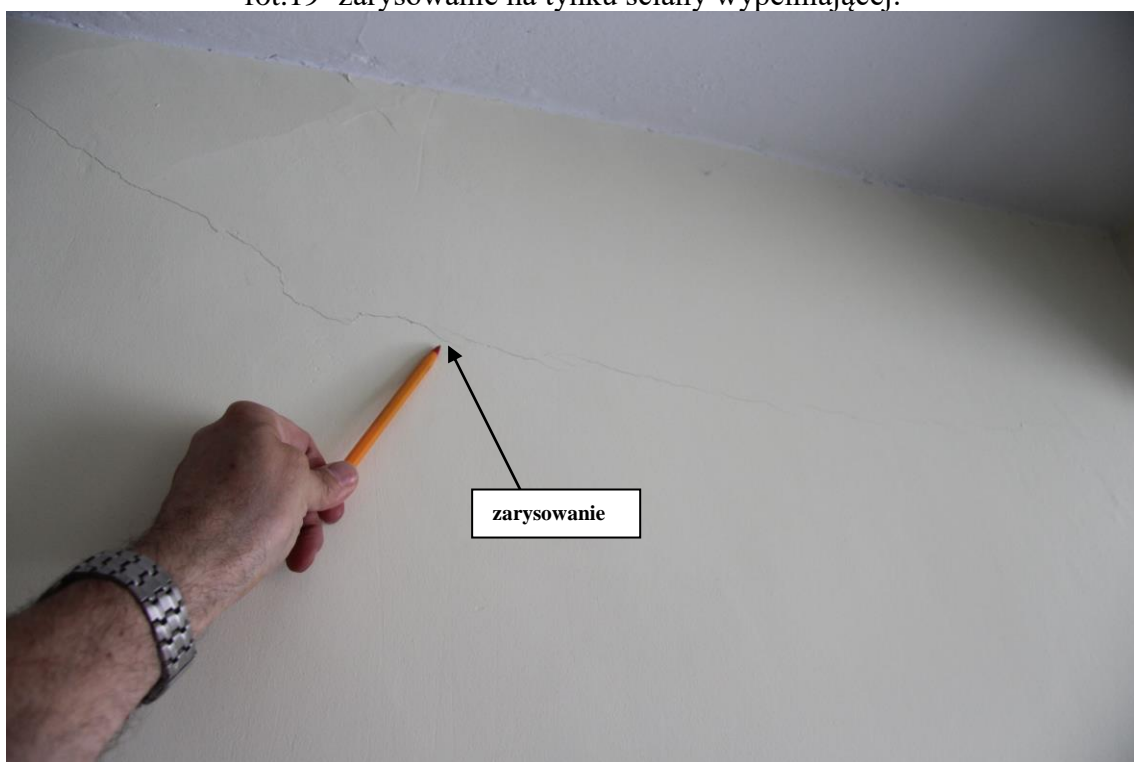
fot.20- zarysowanie na tynku ściany wypełniającej, przedłużenie rysy z fot.19.

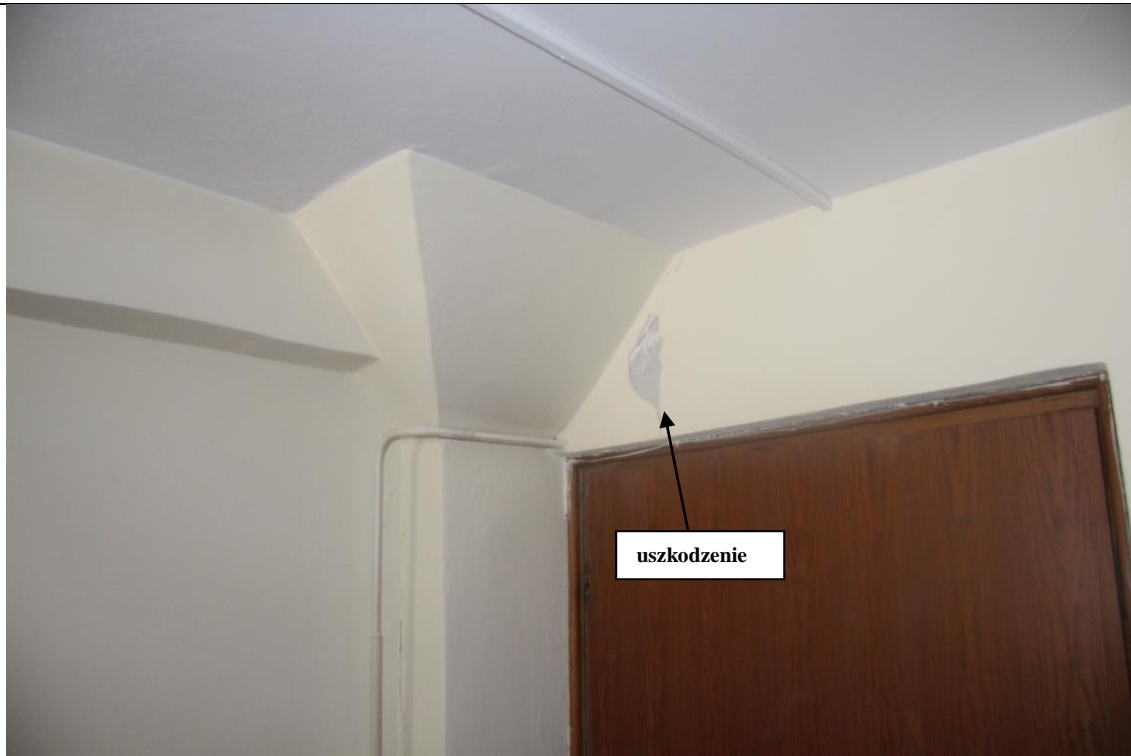
fot.21-uszkodzenie tynku ponad nadprożem drzwi wejściowych.

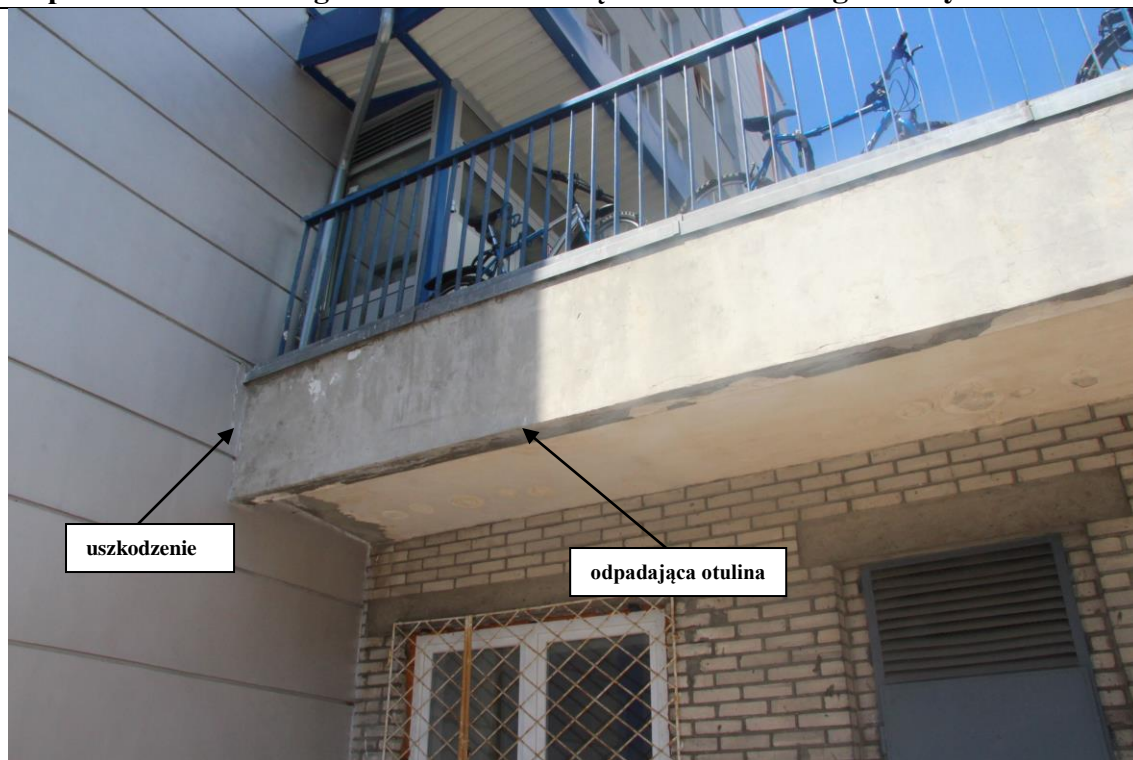
fot.23-widok na belkę krawędziową stropu segmentu "J" na styku z budynkiem "G" odpadająca dolna otulina belki, uszkodzenie elewacji, brak wypracowanej dylatacji pomiędzy budynkami.

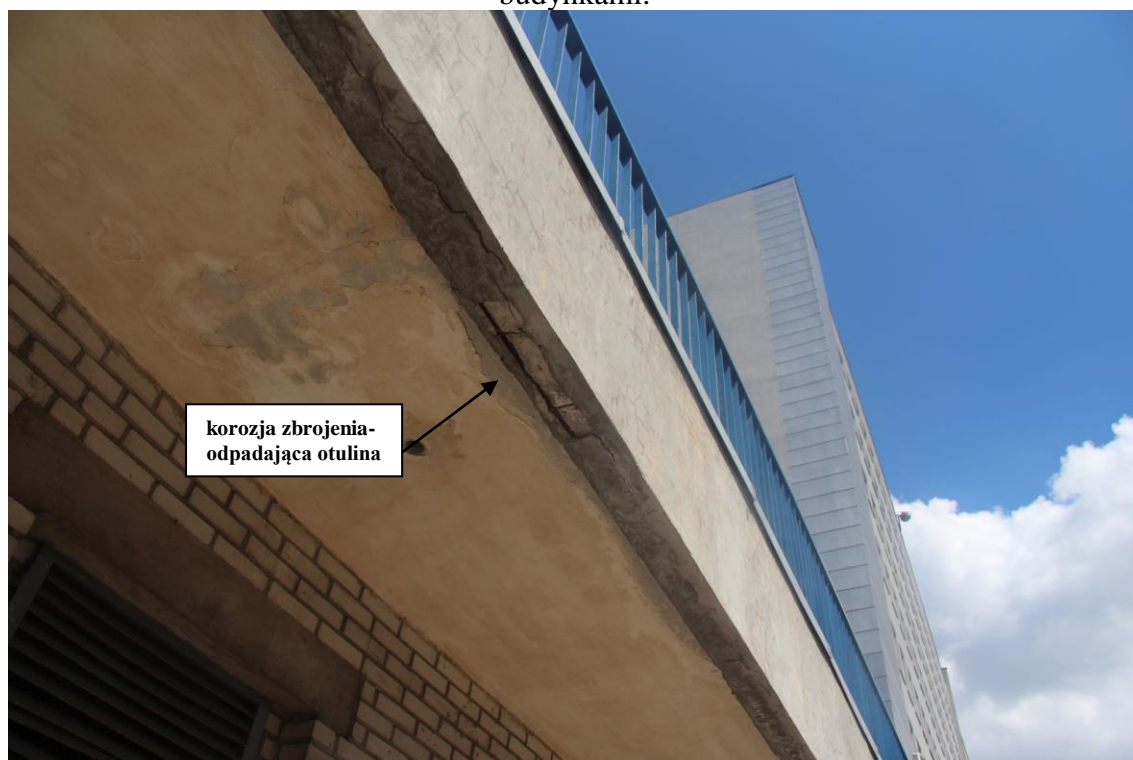
fot.24-widoczna korozja zbrojenia belki krawędziowej, odpadająca otulina- brak przyczepności stali zbrojeniowej do betonu.

korozja zbrojenia-  
odpadająca otulina

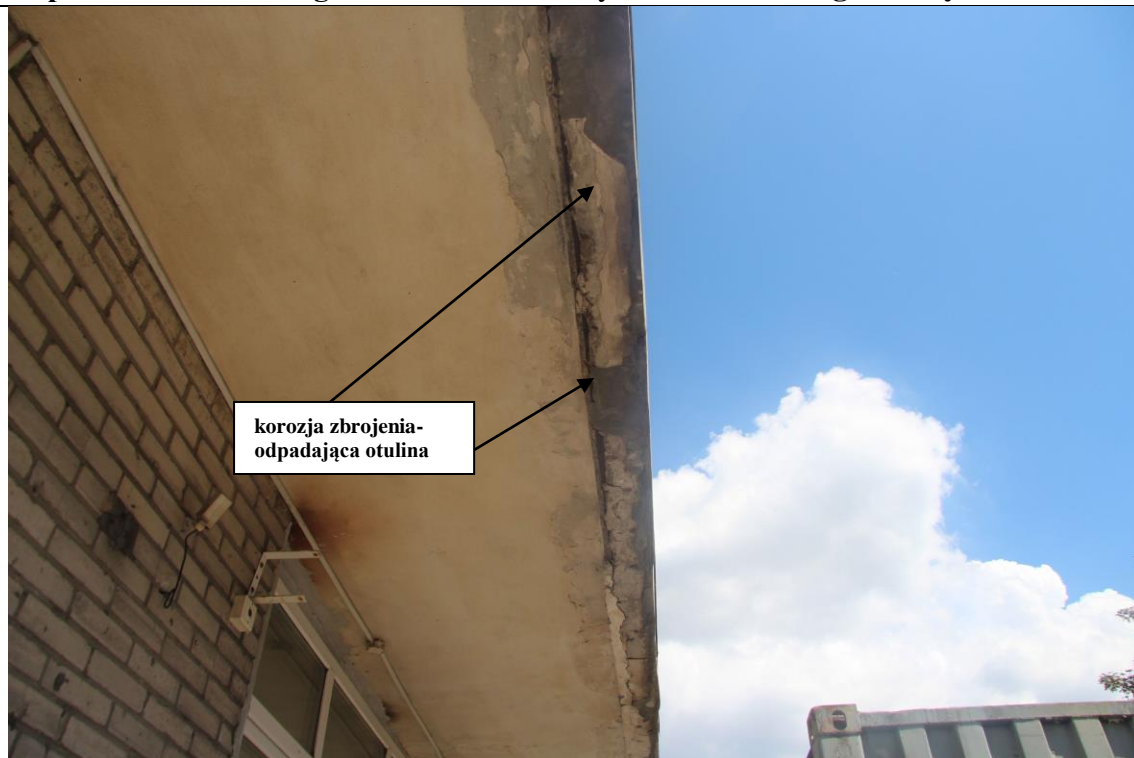
fot.25-widoczna korozja zbrojenia belki krawędziowej-inna lokalizacja, odpadająca otulina-  
brak przyczepności stali zbrojeniowej do betonu.

korozja zbrojenia-  
odpadająca otulina

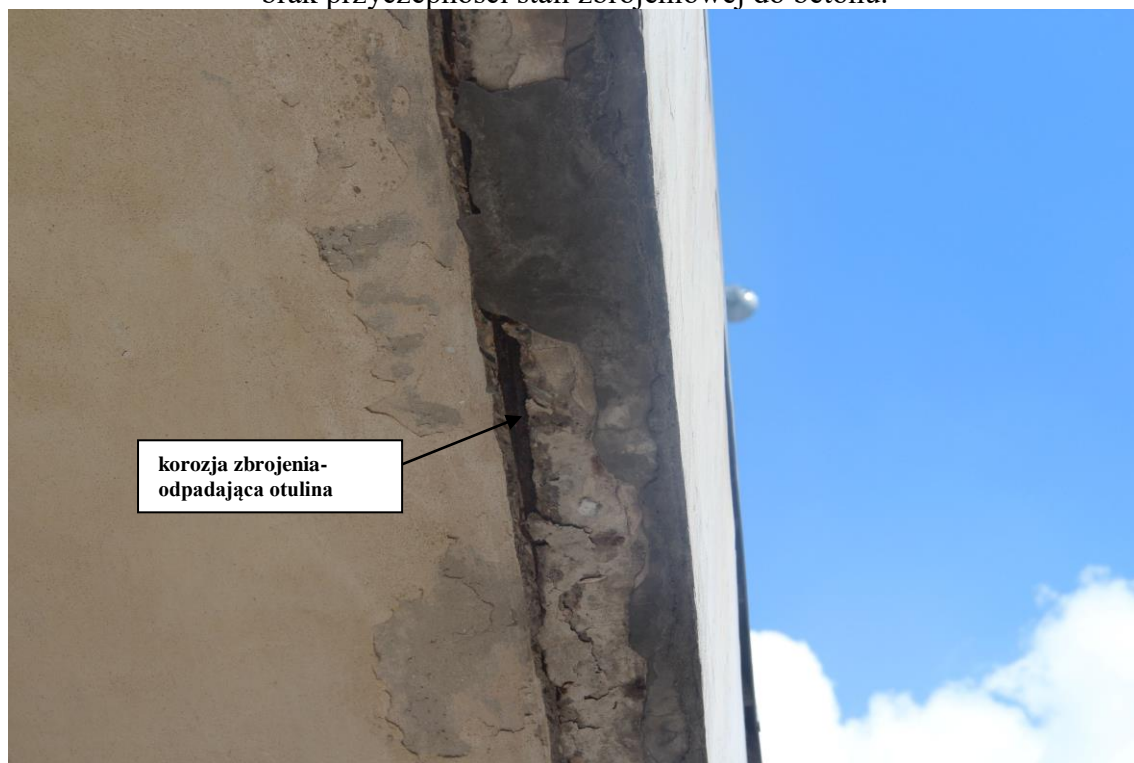
fot.26-widoczna korozja zbrojenia belki krawędziowej-zbliżenie, odpadająca otulina- brak  
przyczepności stali zbrojeniowej do betonu.

uszkodzenia-korozja,  
odpadająca otulina

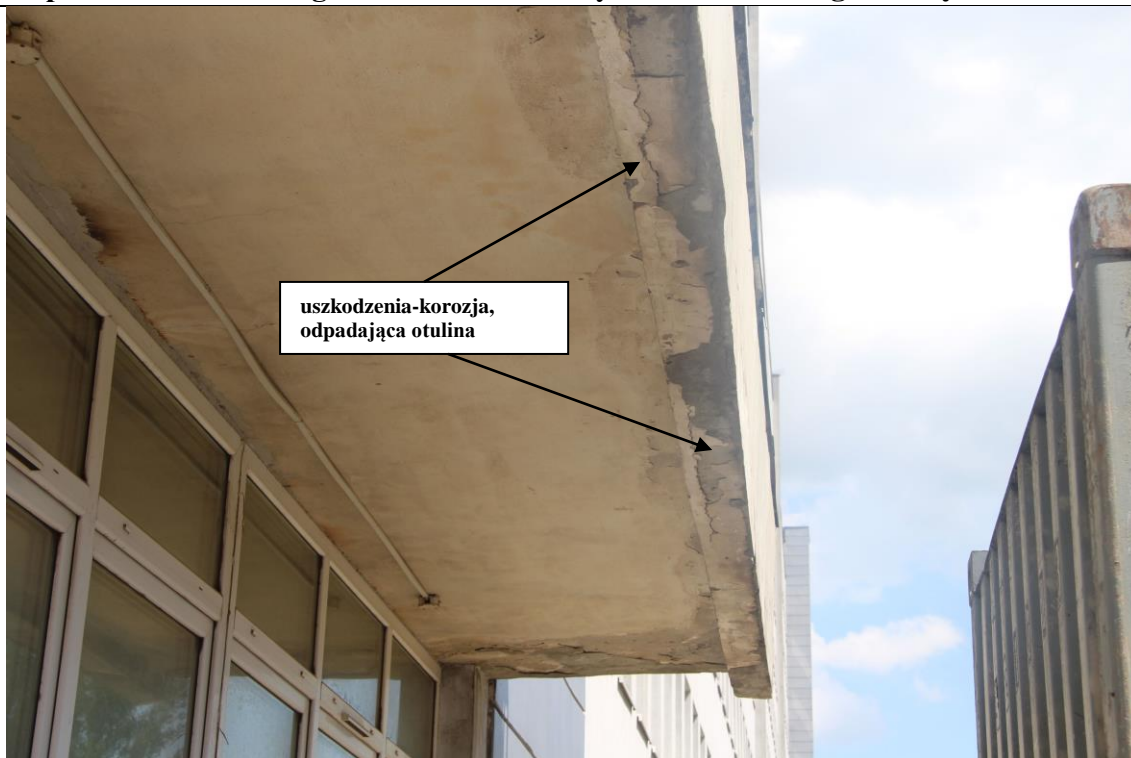
fot.27- uszkodzone fragmenty belki krawędziowej na styku z budynkiem "C".

pęknięcie
