**Segment "J"**

**Ekspertyza techniczna dotycząca wpływu budowy Zakładu Rehabilitacji "KLINIKA BUDZIK DLA DOROSŁYCH" na sąsiadujące budynki "G" i "J" Mazowieckiego Szpitala Bródnowskiego w Warszawie Załącznik nr 1/1-fotograficzny nr str. 19/24**

### **Niski parter-segment "G"**

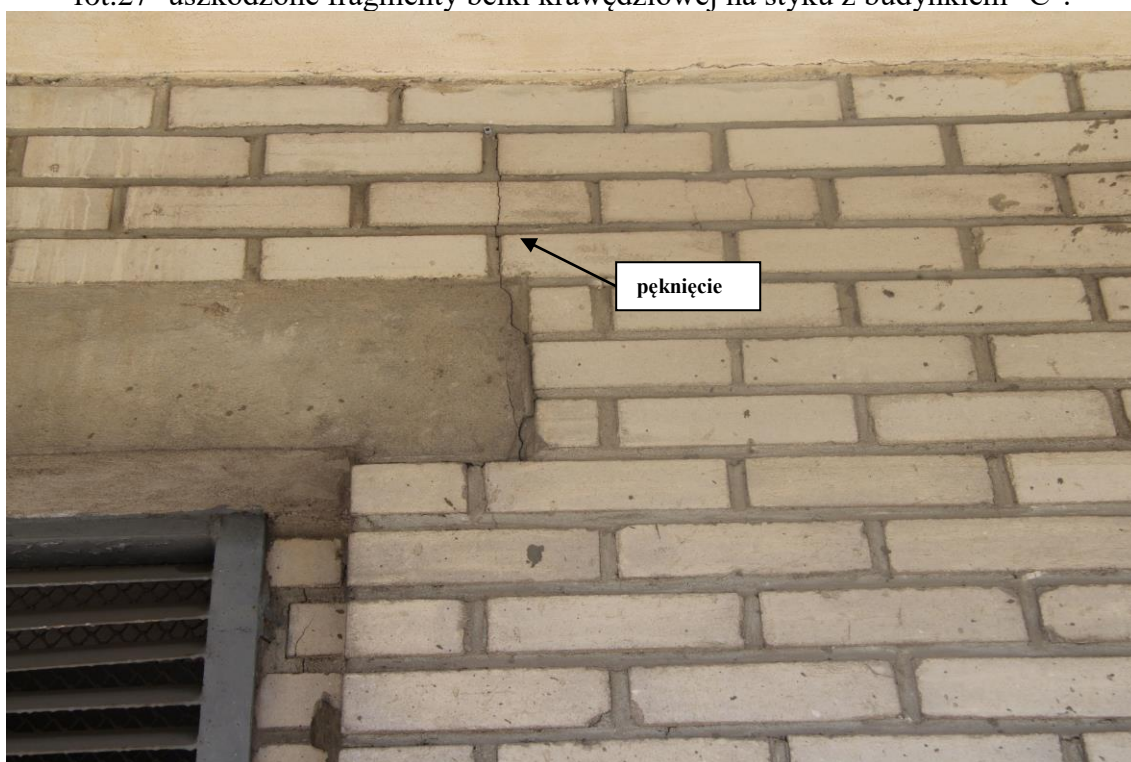
fot.28-pęknięcia warstwy licowej muru ponad nadprożem.

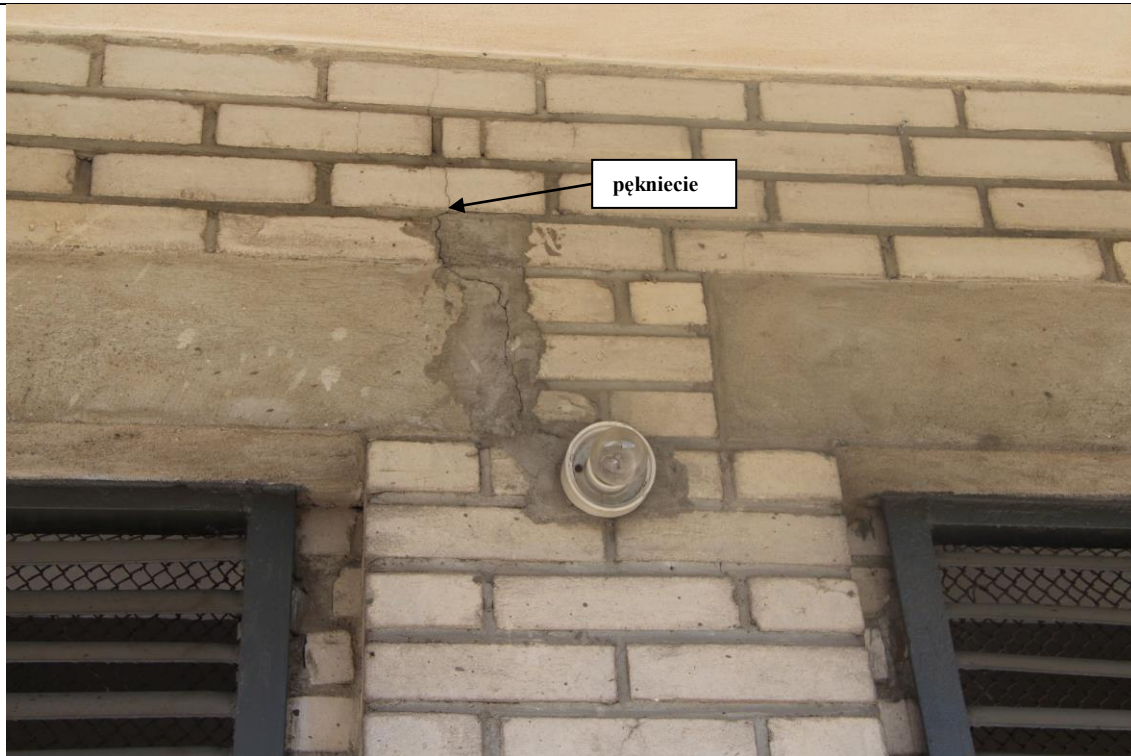
fot.29-pęknięcia warstwy licowej muru ponad nadprożem-inna lokalizacja.

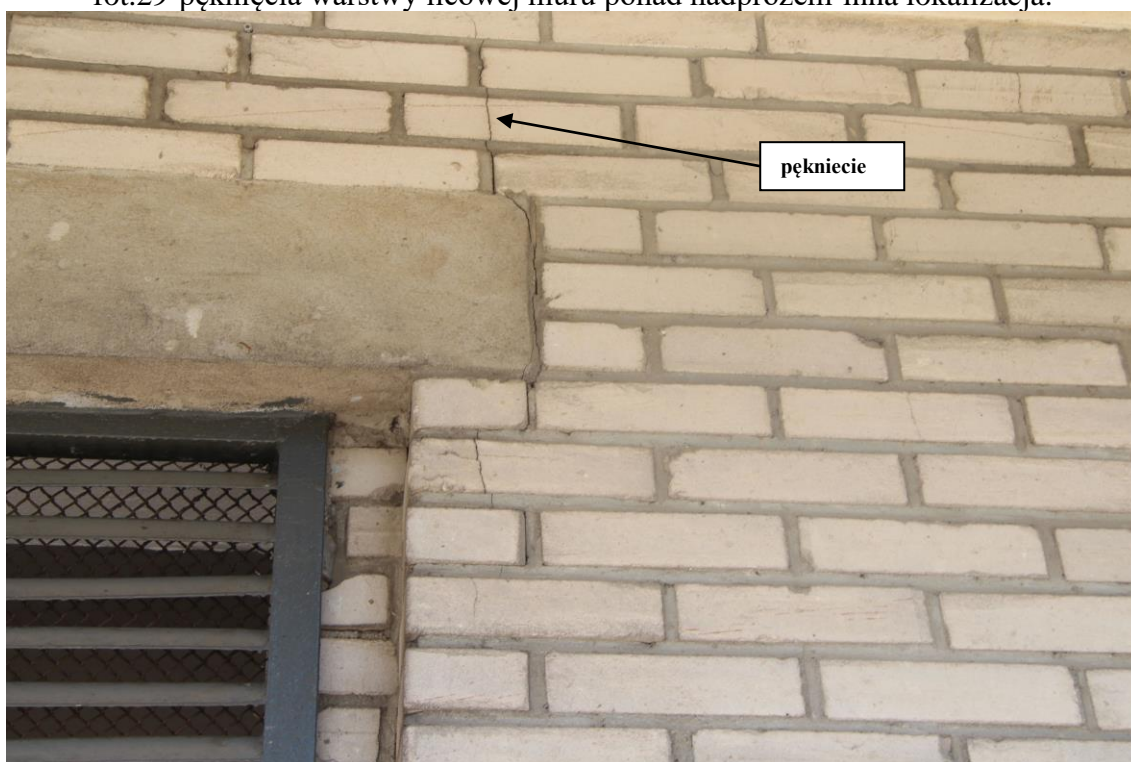
fot.30-pęknięcia warstwy licowej muru ponad nadprożem-inna lokalizacja.

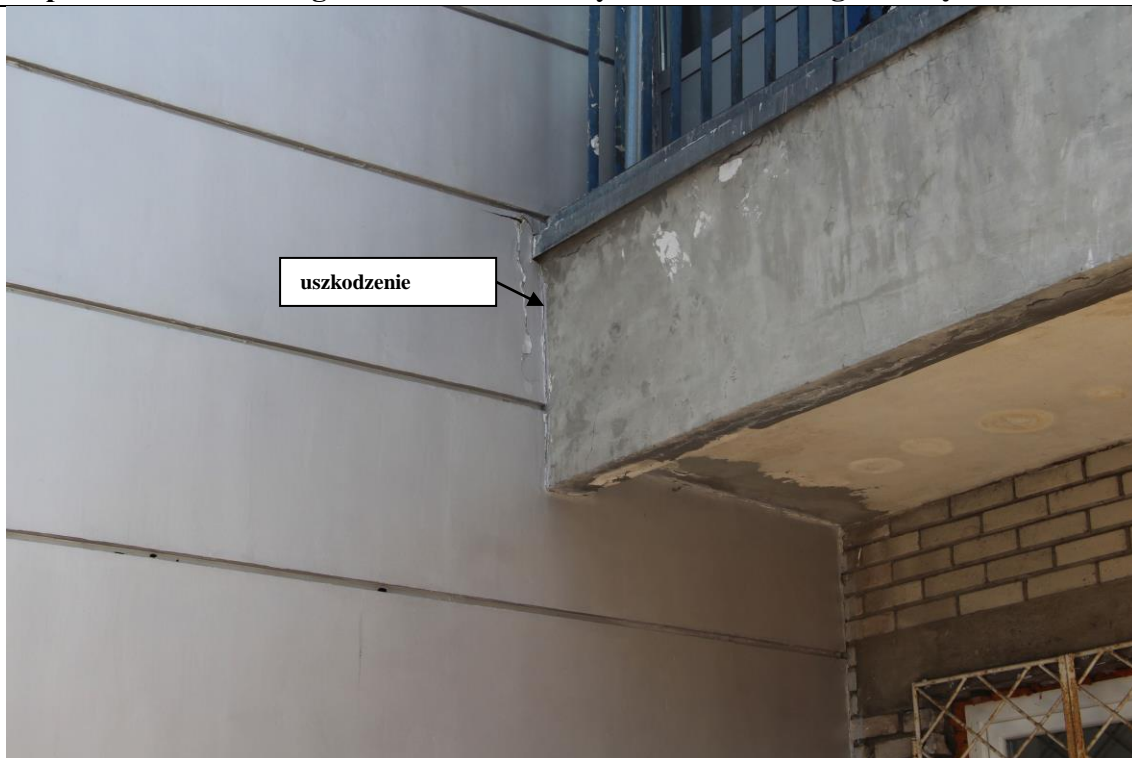
fot.31-styk belki krawędziowej z segmentem "G", brak wypracowanej dylatacji pomiędzy segmentami, uszkodzenie warstwy elewacyjnej.

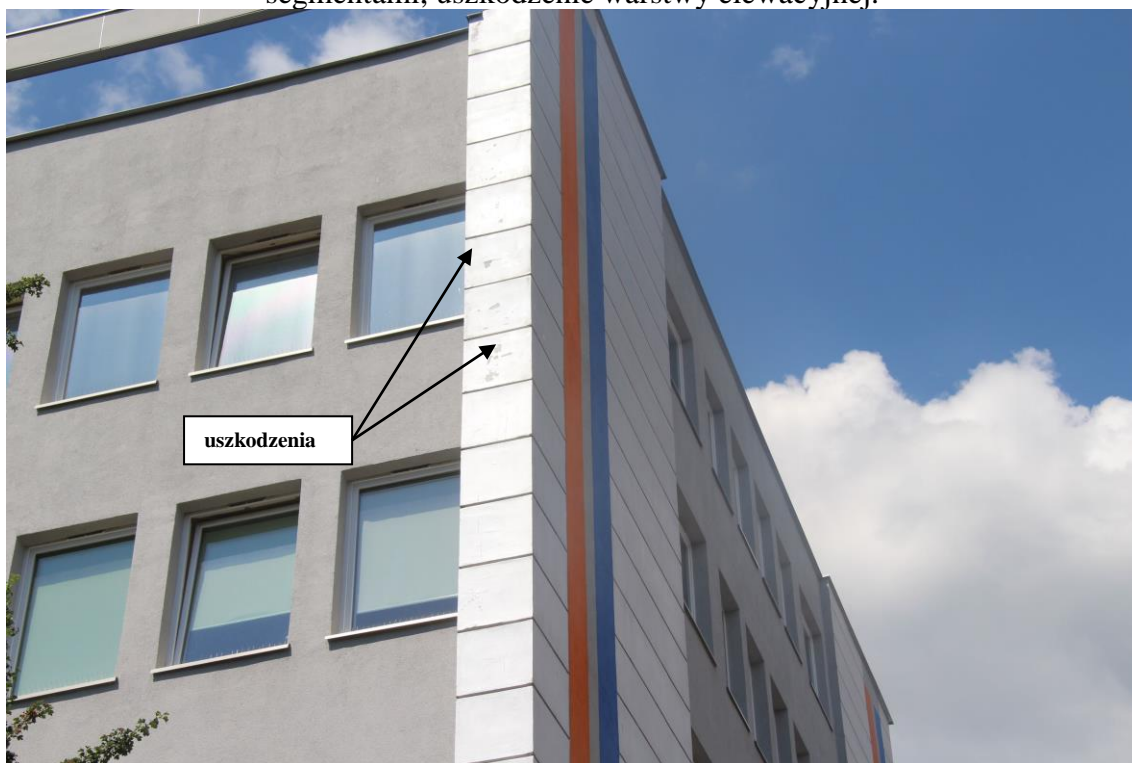
fot.32-uszkodzenia warstwy elewacyjnej segmentu "G" od strony segmentu "J".

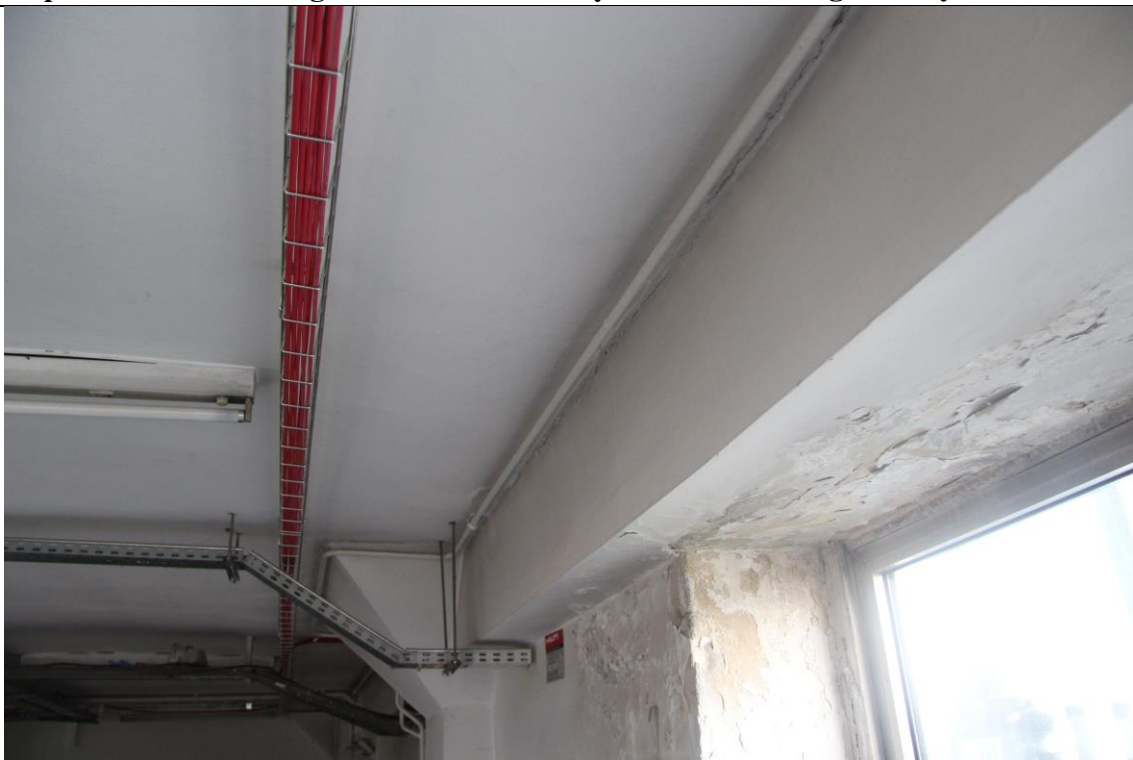
fot.33-uszkodzenia warstw wykończeniowych, możliwy skutek z tytułu szczelności izolacji, przemarzania, mostka cieplnego.

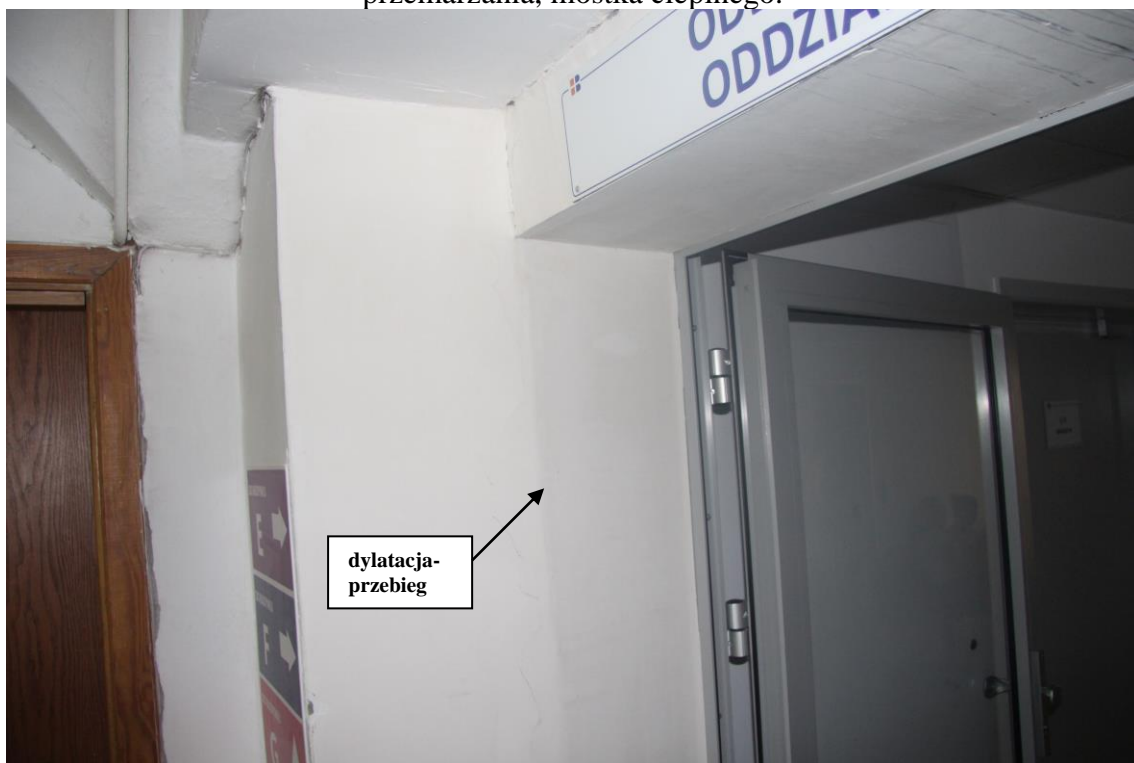
fot.34-brak wypracowanej dylatacji na styku segmentów "J" i "K".

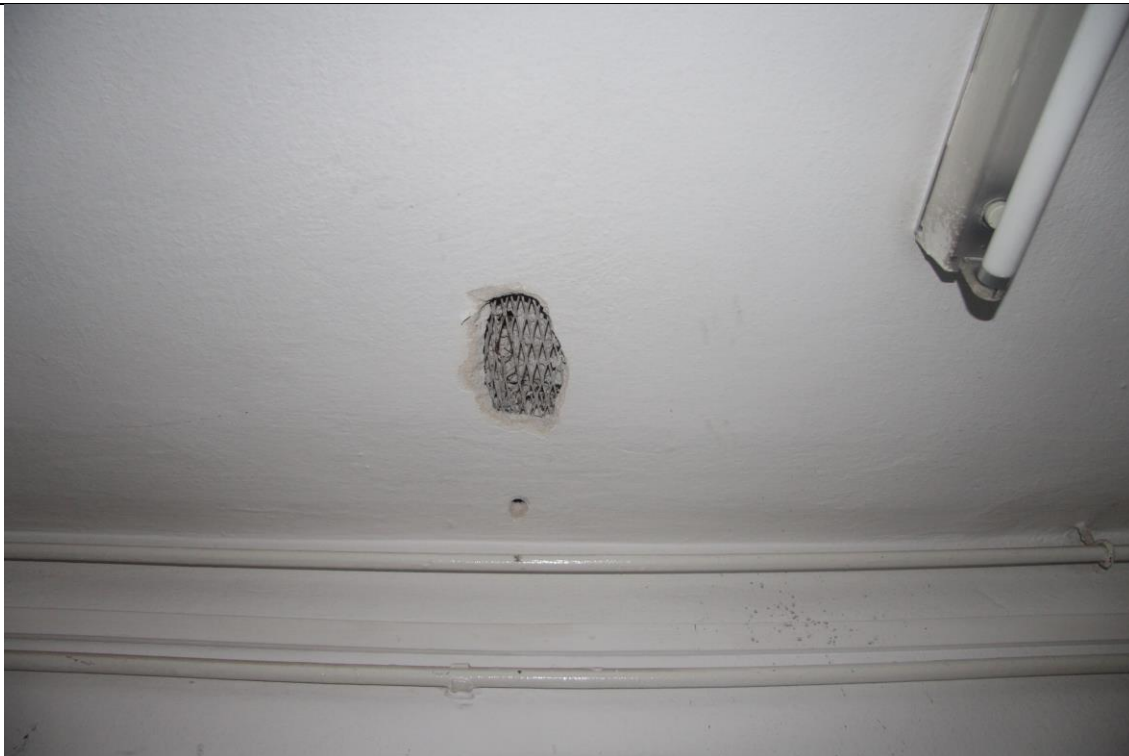
fot.35-odbity tynk stropu segmentu "J" widoczna siatka cięto-ciągniona, dalej pustka i płyta typu "suprema" (wiórowo-cementowa) jako ocieplenie stropu od dołu.

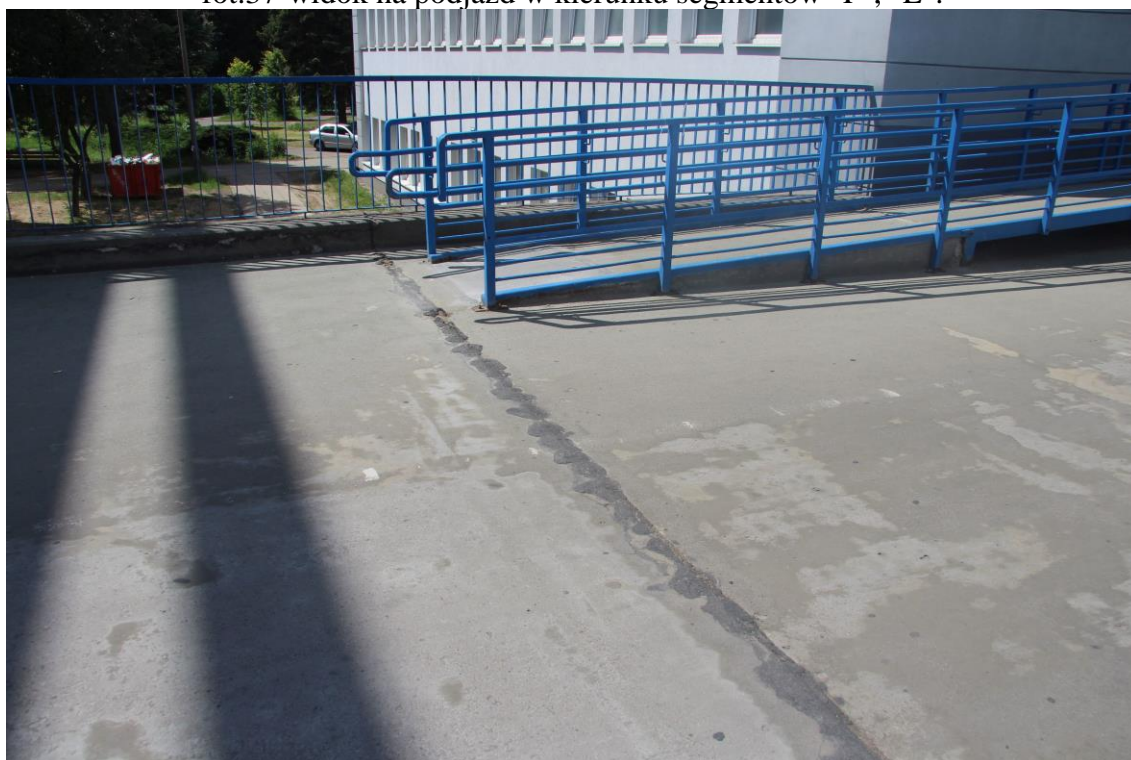
fot.38-główna dylatacja konstrukcyjna segmentu "J" zalana masą asfaltową.

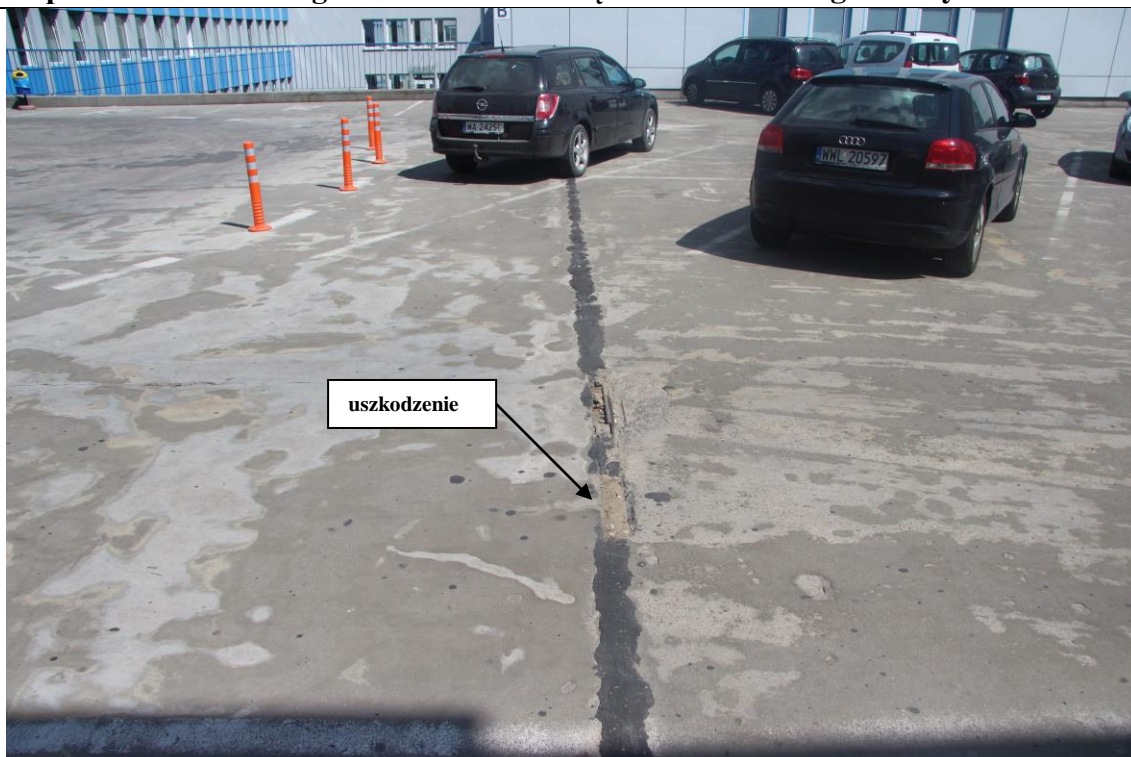
fot.39-główna dylatacja konstrukcyjna segmentu "J" zalana masą asfaltową, widoczne uszkodzenia-widok przeciwny do fot.38, widoczne pozostałości masy asfaltowej .

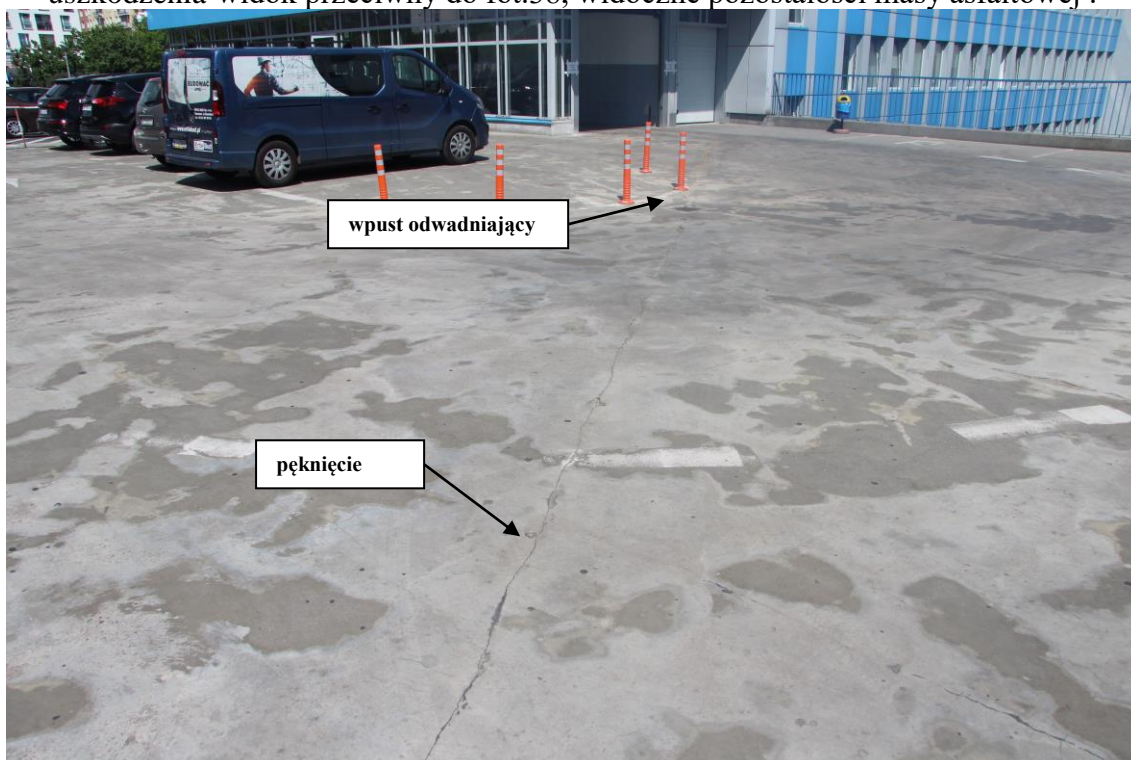
fot.40-pęknięcie nawierzchni betonowej wzdłuż linii spadku do kratki odwadniającej.

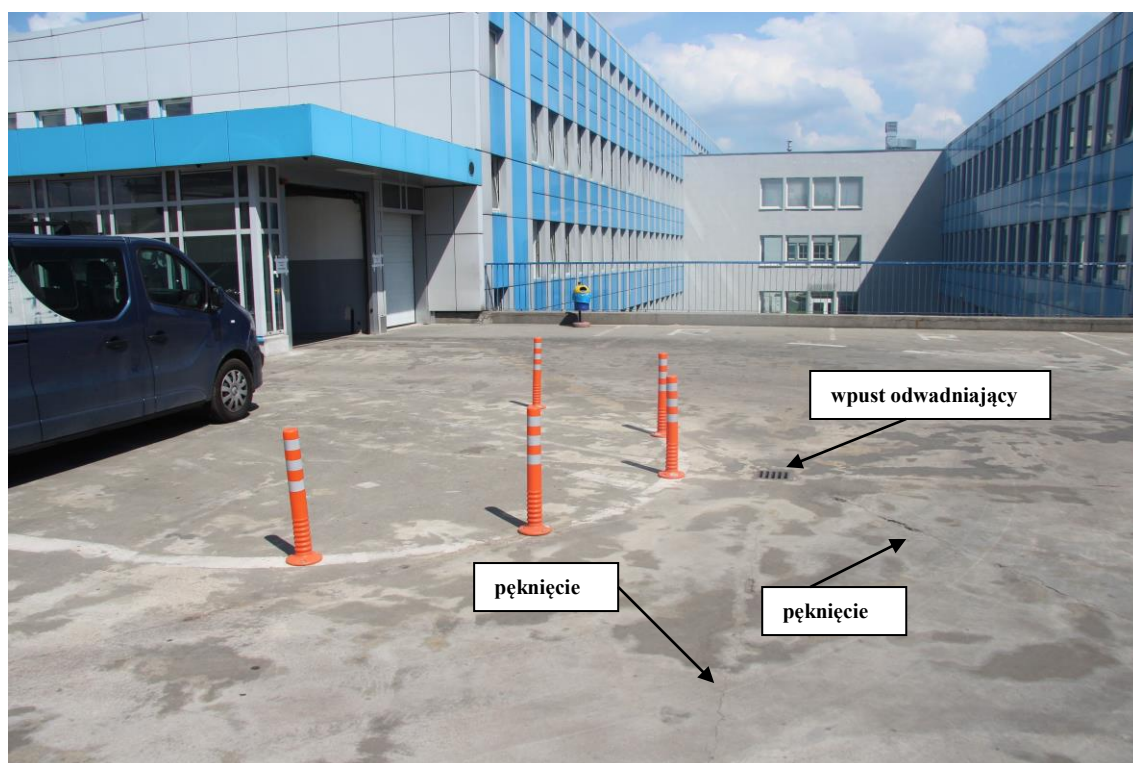
fot.41-nawierzchnia przy segmencie "A" widoczny wpust i pęknięcia nawierzchni.

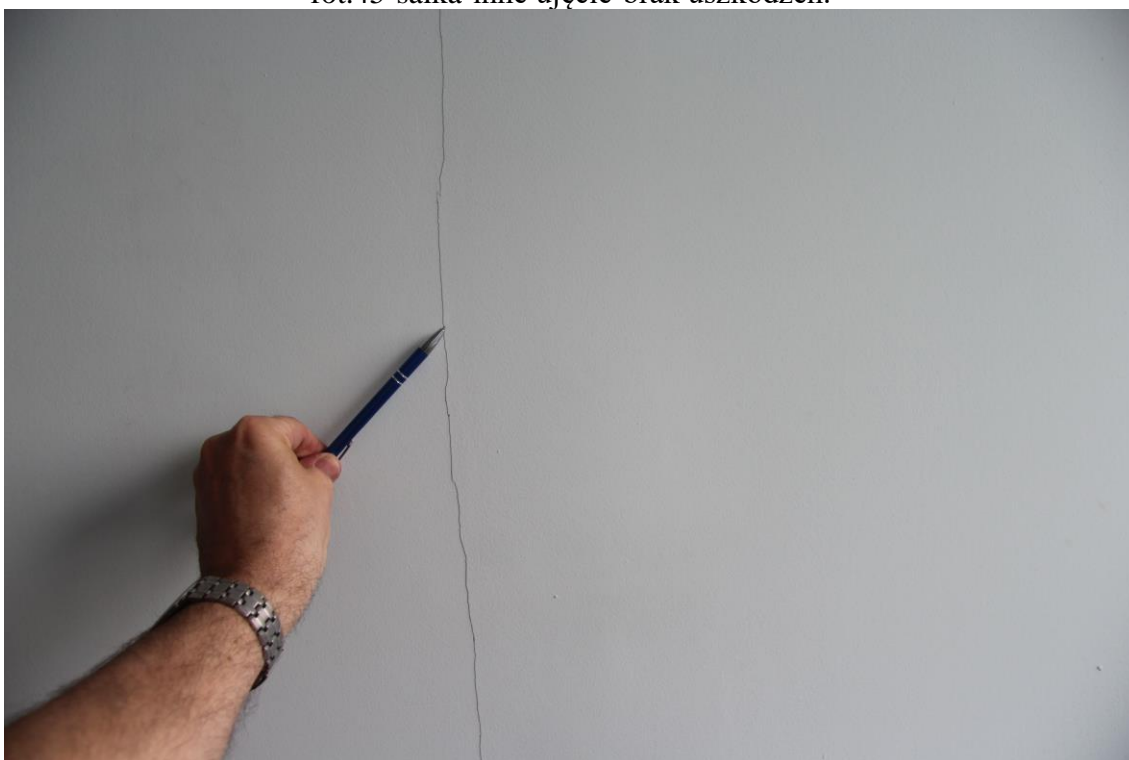
fot.46-gabinet, zarysowanie na ścianie działowej g-k.

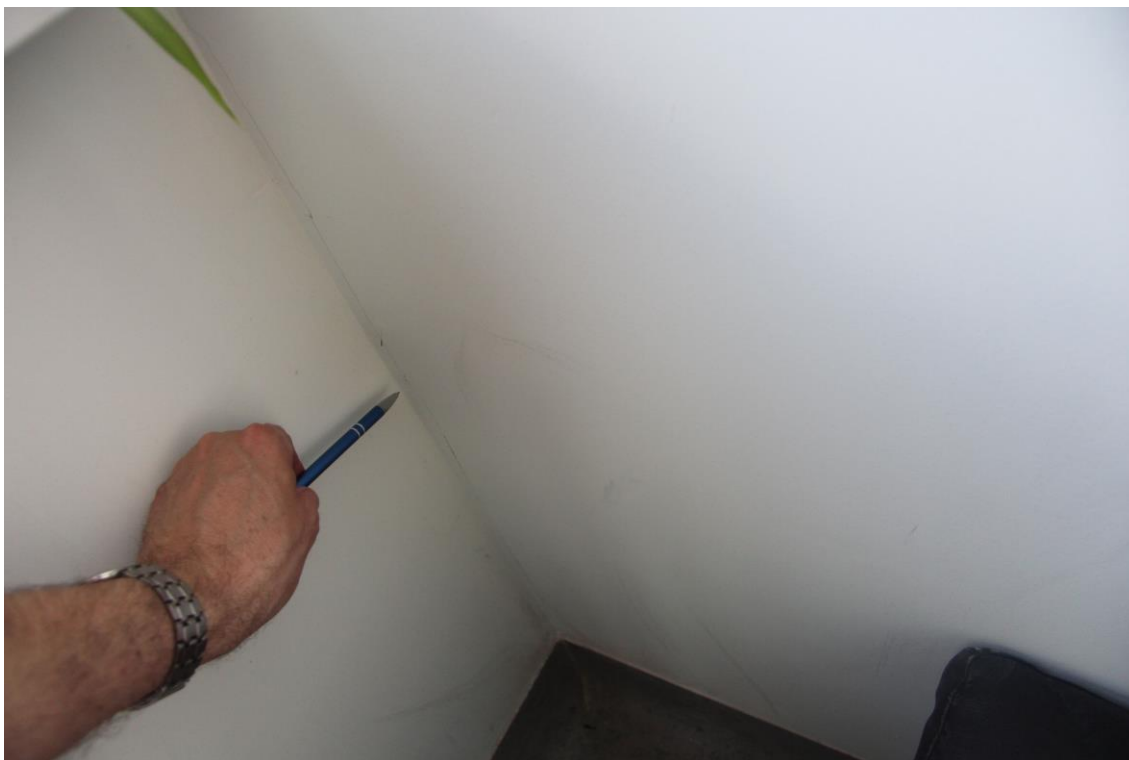
fot.47-zarysowanie na styku ściany działowej z ścianą zewnętrzną.
