Most 29046-2

Most přes řeku Bílá Desná v Desné u Okuly

HLAVNÍ PROHLÍDKA

Objekt: Most ev.č. 29046-2 (Most přes řeku Bílá Desná v Desné u Okuly)

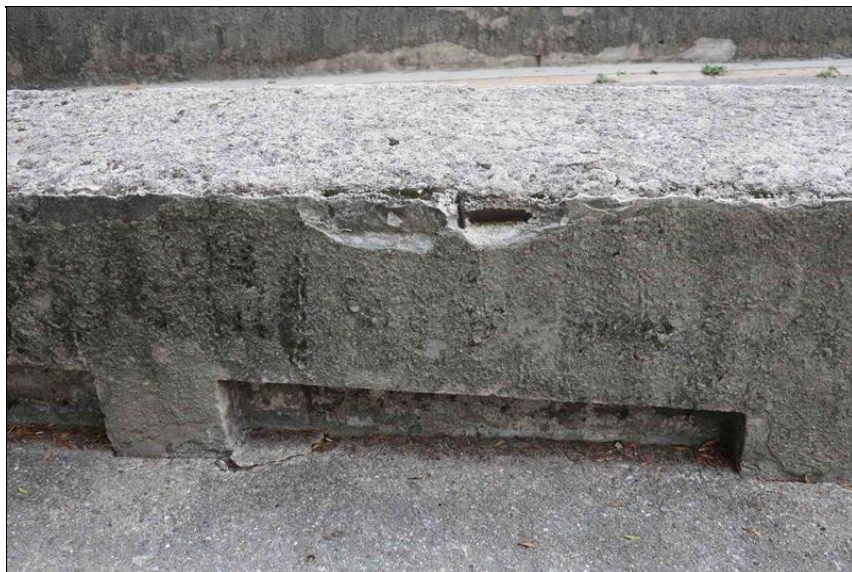
| [2.1] | 2.1 | Nosná konstrukce | Nosná konstrukce je významně poškozena průsaky. Na mnoha místech dochází ke korozi nosné i konstrukční výztuže a následně i k separaci krycí vrstvy nad touto výztuží. Oslabení nosné výztuže je lokálně až 0 20% průřezové plochy, smykové pak ojediněle až o 100%. |

degradace betonu na horním líci trámu, obnažená korodující nosná výztuž

| [6] | 2.1 | Nosná konstrukce | Urychlit komplexní rekonstrukci mostu. |

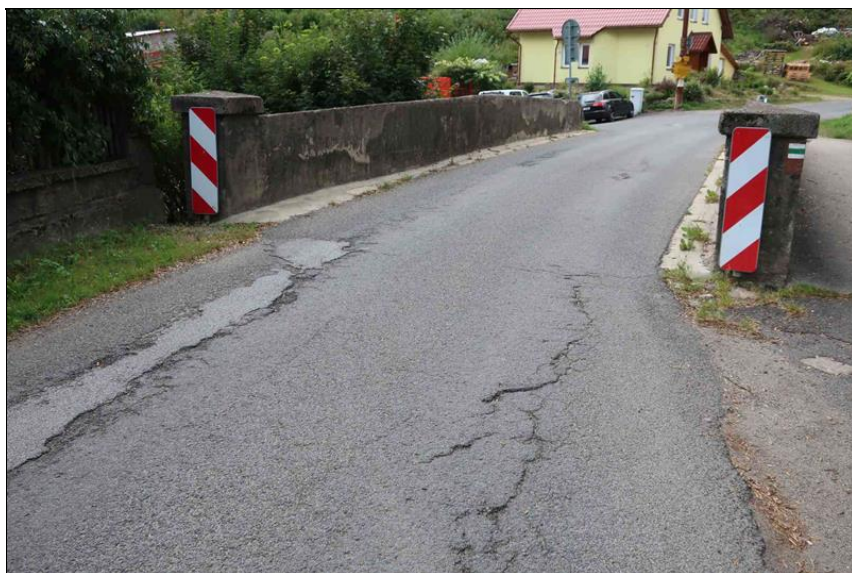
V krytu vozovky jsou trhliny a počínající výtlučky. |

příčné uspořádání na mostě proti směru staničení, poruchy krytu vozovky na předmostí

| [2] | 3.1 | Vozovka | Opravit kryt vozovky v oblastech poruch. |

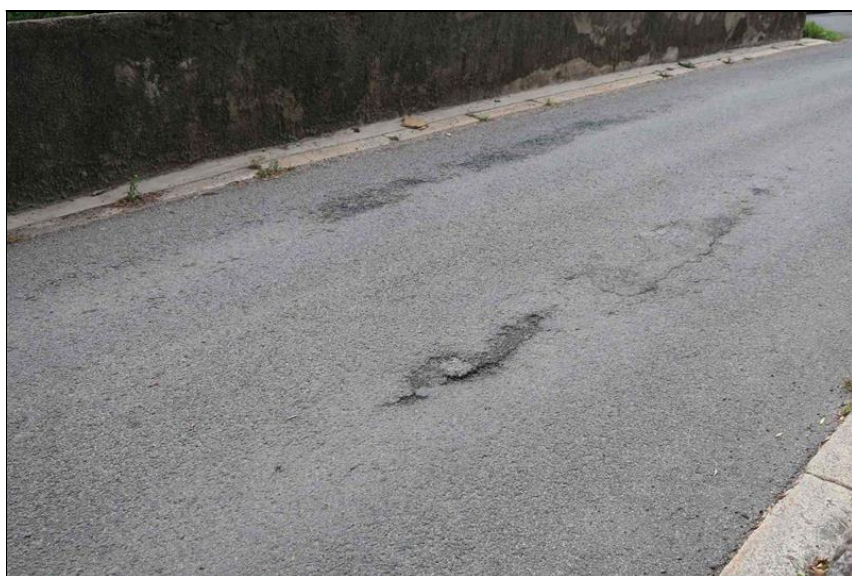
poruchy krytu vozovky na mostě

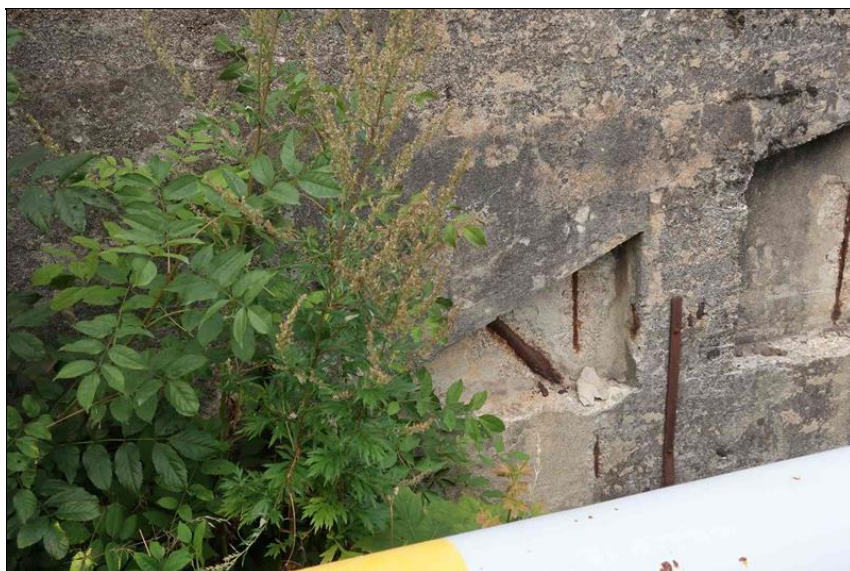
koroze obnažené výztuže pravého trámu

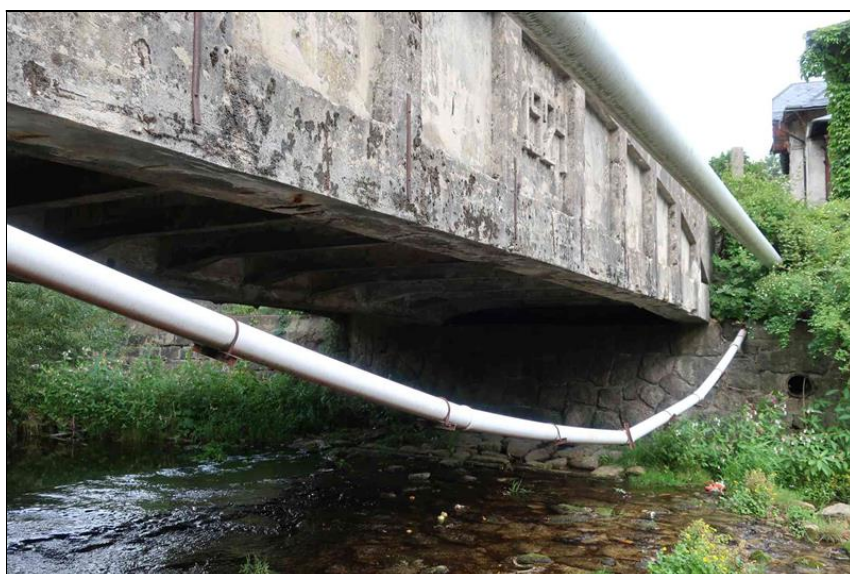
| [4.1] | 4.7 | Cizí zařízení | Chránička IS je prověšená a významně omezuje průtočný profil. |

odpadlá prověšená chránička IS

| [3] | 4.7 | Cizí zařízení | Vyzvat správce uvolněné chráničky IS k její řádné údržbě. |

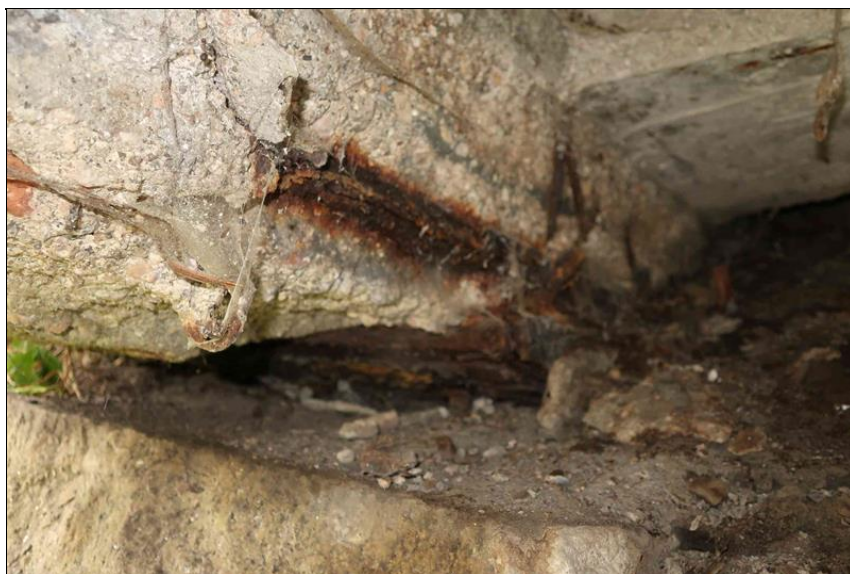
| [2.2] | 2.2 | Ložiska, klouby | Ložiska jsou totálně zkorodované, nefunkční. |

intenzivní koroze ložisek

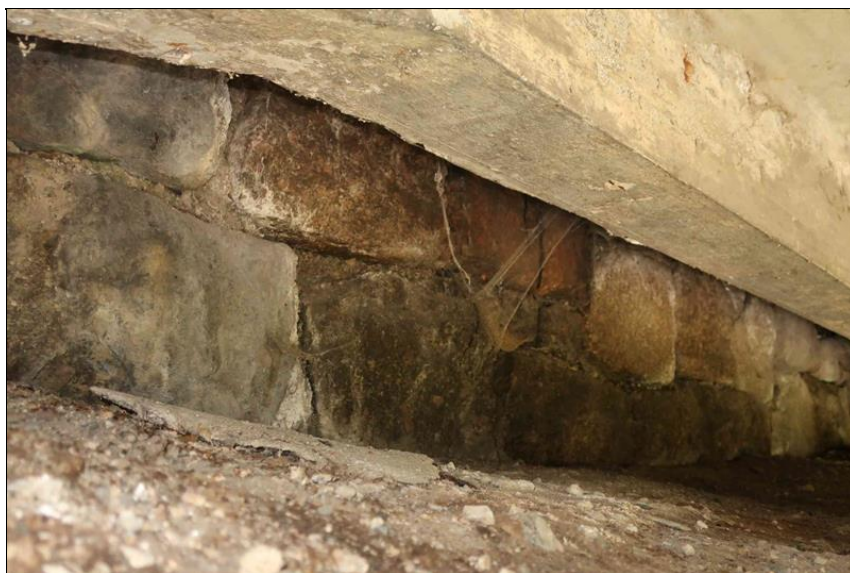
stopy po průsacích na líci ZZ O1

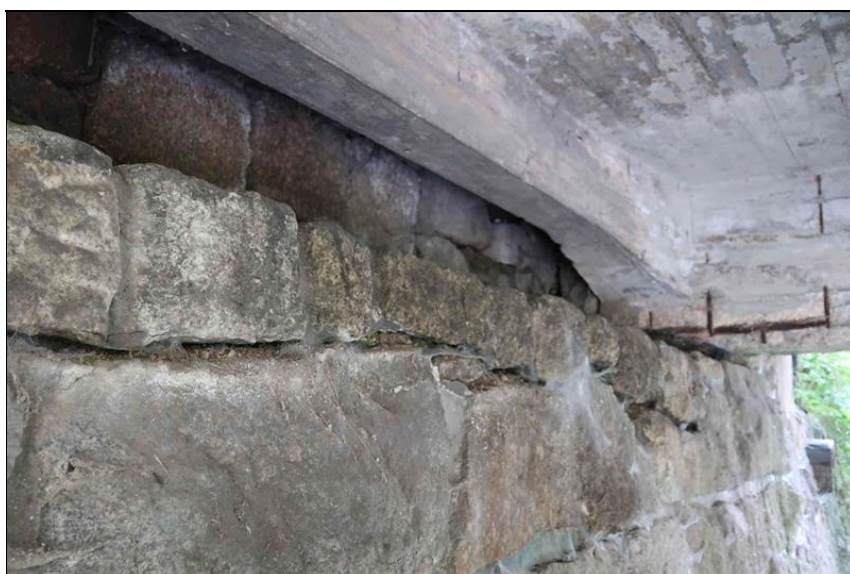
zdi / Opěry | Na líci opěr jsou drobné poruchy spárování, v oblastech úložných prahů výrazné.

poruchy spárování zdiva úložného
prahu O1

| [4] | 1.2 | Mostní podpěry křídla a čelní zdi / Opěry | Přespárovat zdivo opěr v oblastech poruch. |

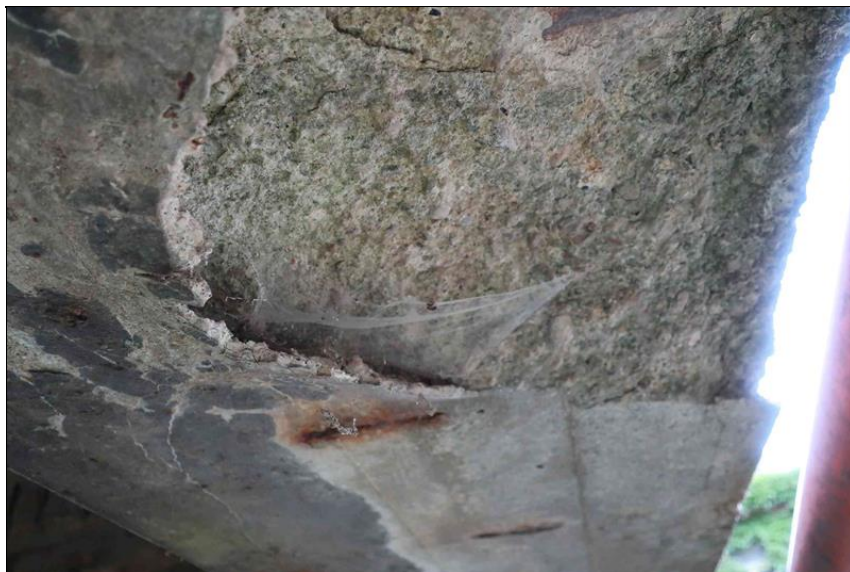
degradace betonu na spodním líci
pravého trámu u O1

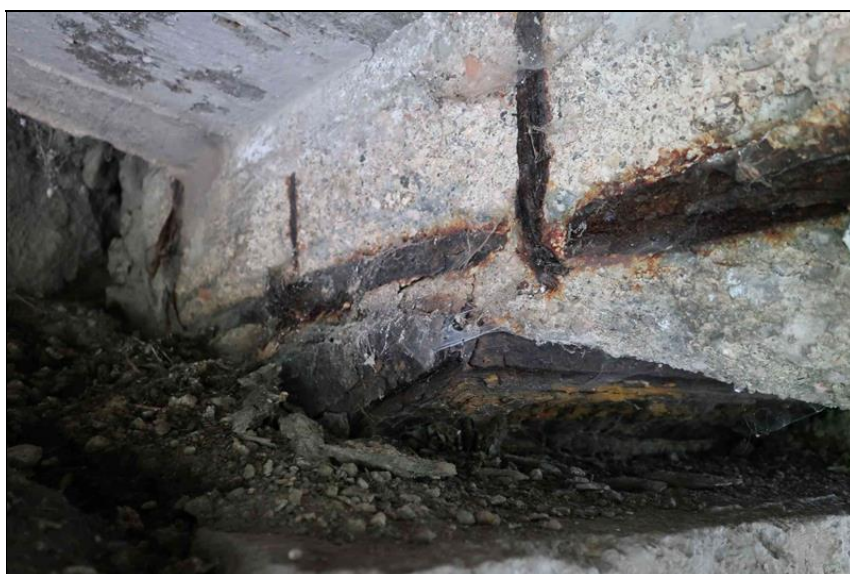
koroze levého ložiska nad O1 a
přilehlé nosné výztuže levého trámu

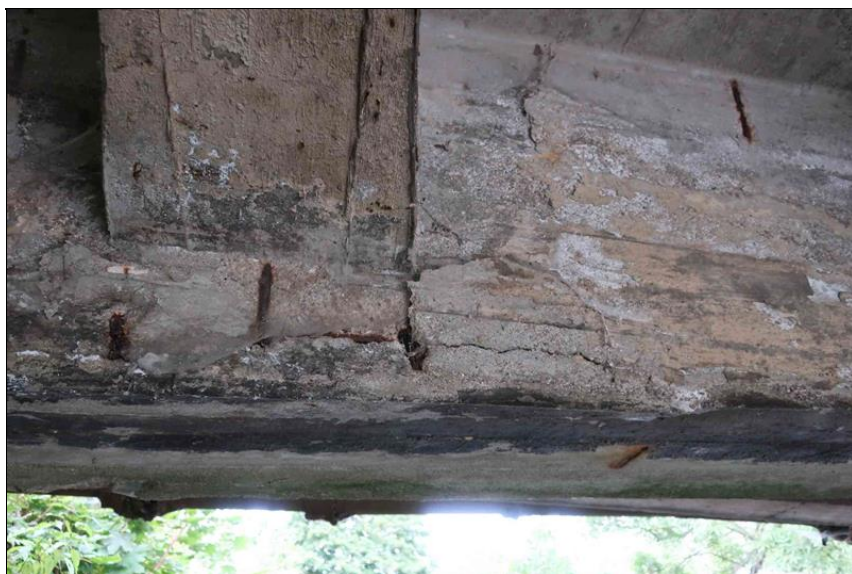
separace krycí vrstvy nad korodující výztuží na spodním líci levého trámu

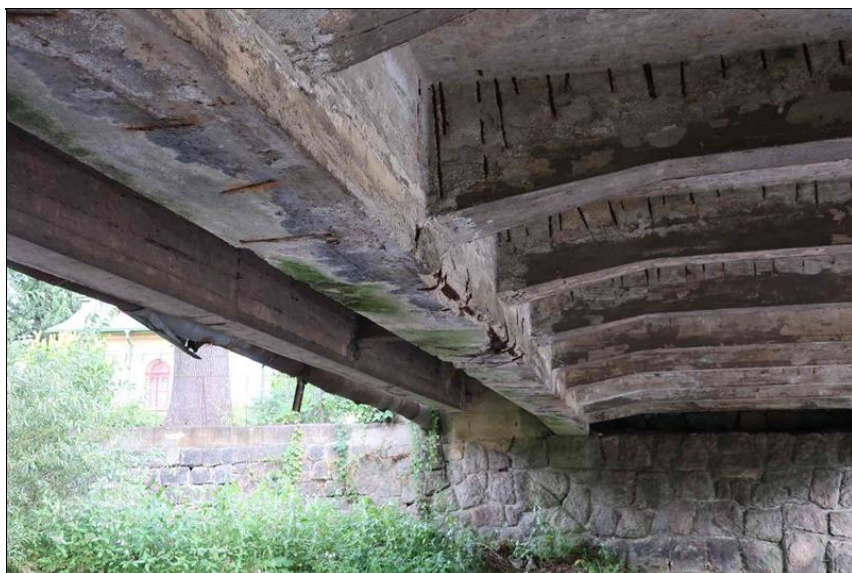
obnažená korodující výztuž levého trámu v L/2

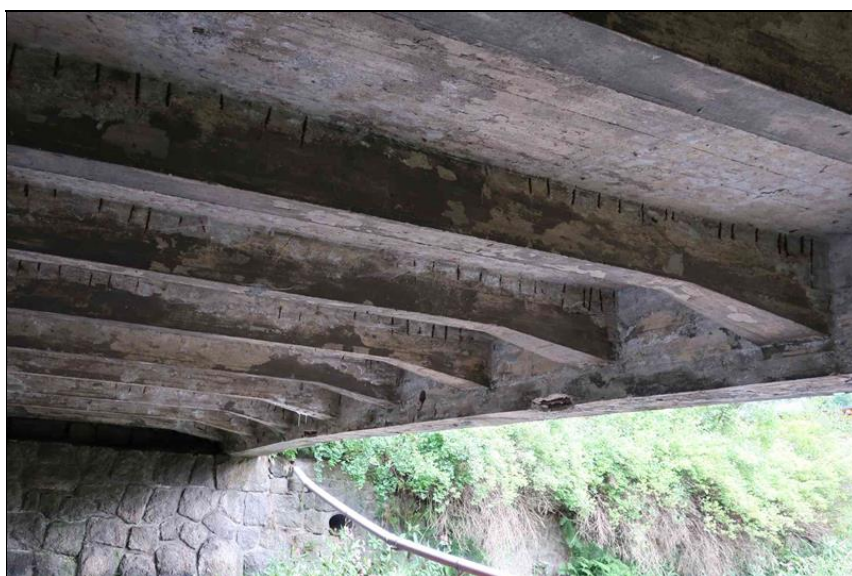
DTTO u pravého trámu

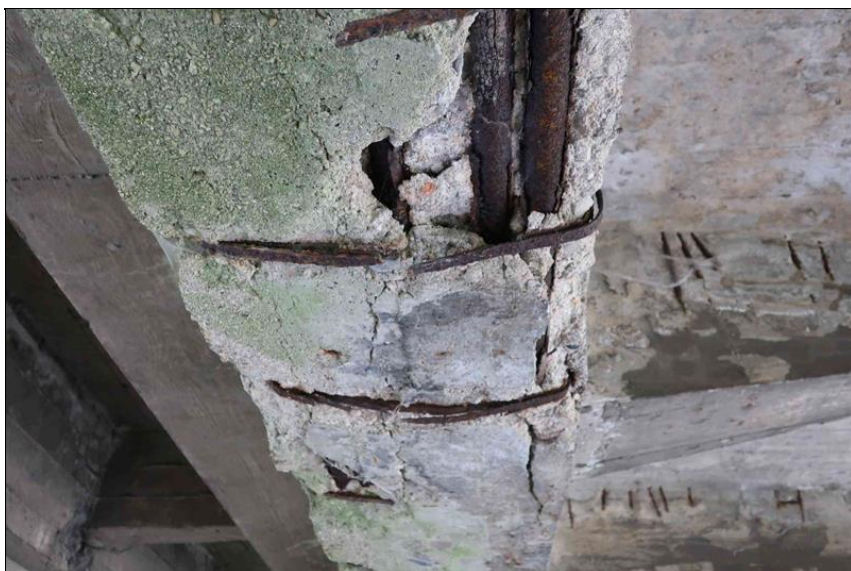
obnažená korodující výztuž levého trámu v L/2, separace krycí vrstvy nad výztuží

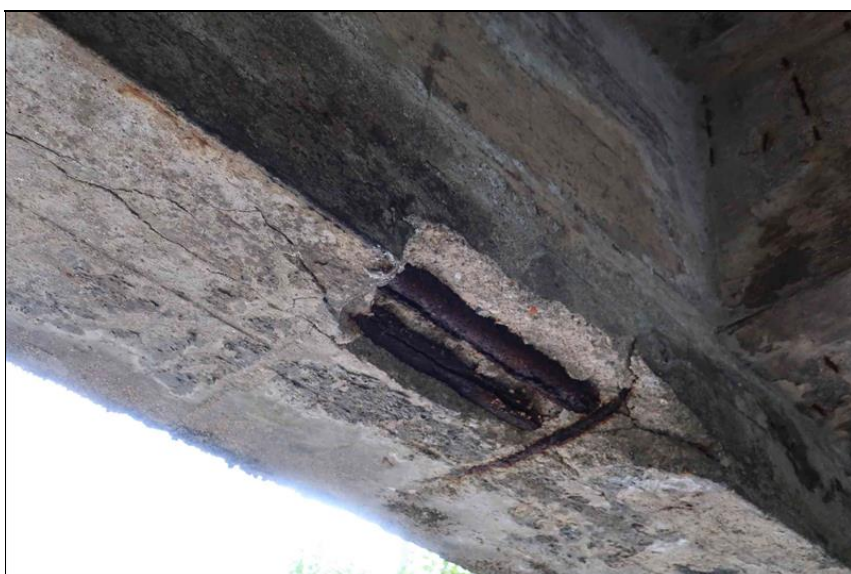
DTTO u pravého trámu

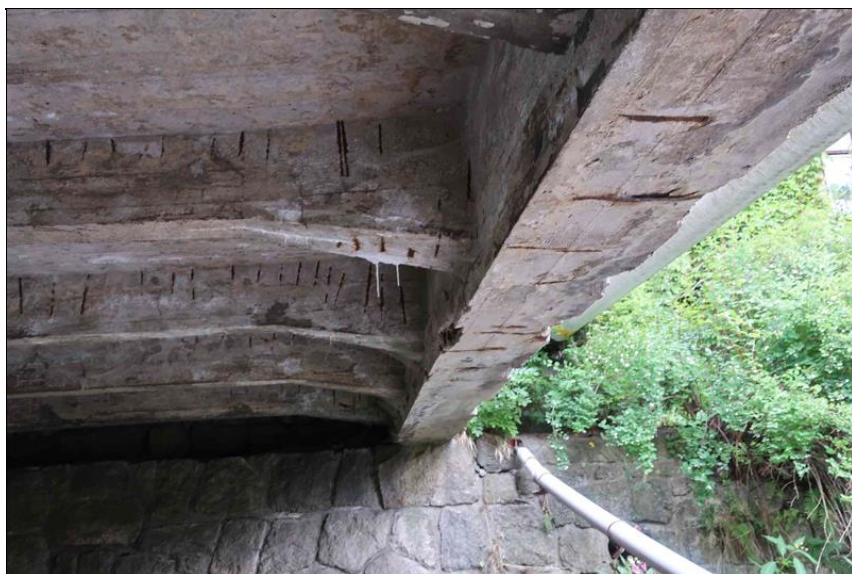
průsaky s výluhy pojiva na líci
příčnicku, koroze těmínků příčnicků

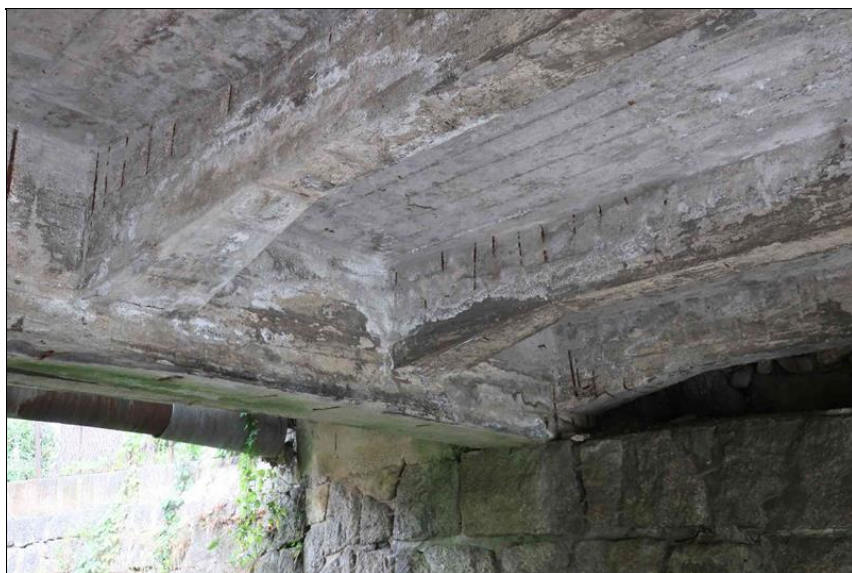
stopy po průsacích na líci NK

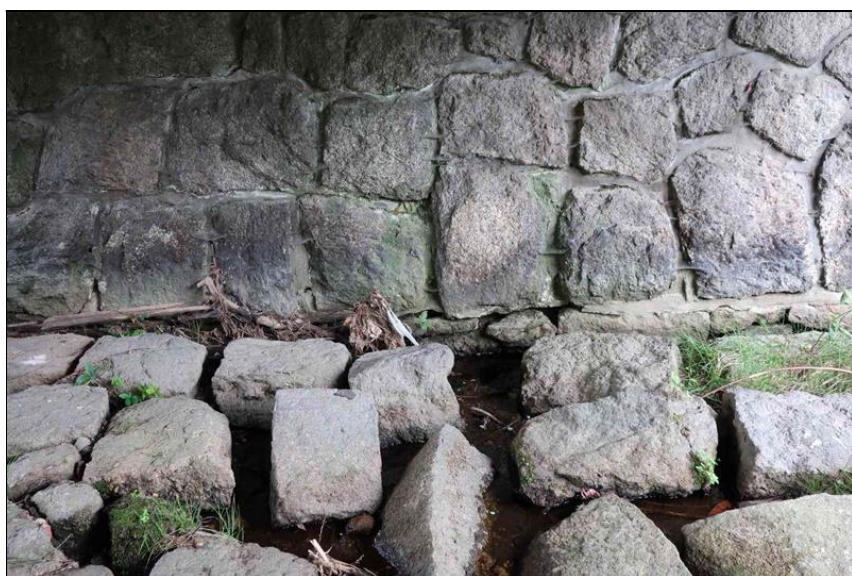
poruchy spárování dřívku opěry v úrovni
kolísání hladiny Bílé Desné

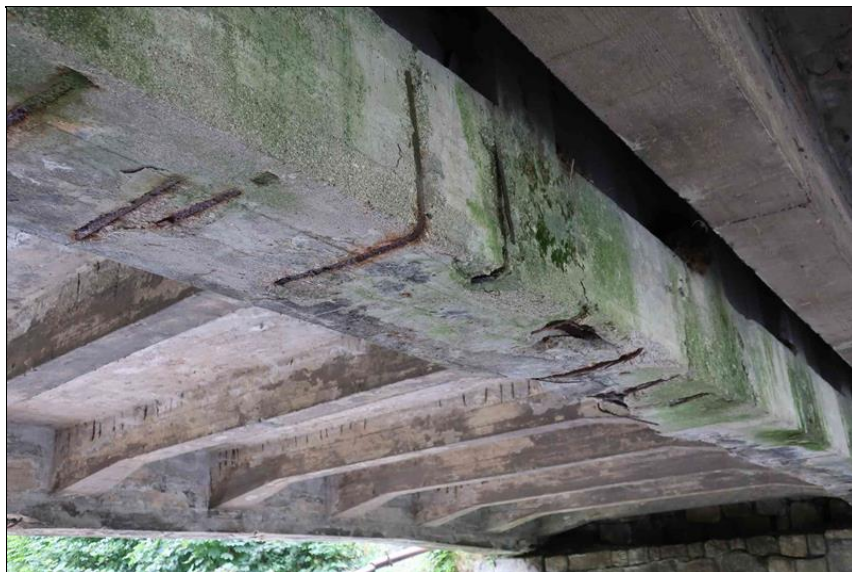
výrazné stopy po průsacích po vnějším boku levého trámu

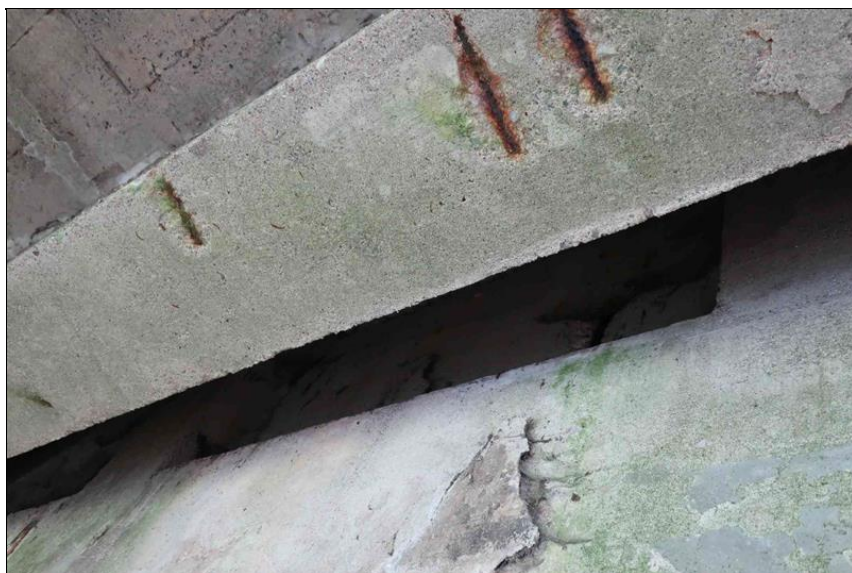
separace krycí vrstvy nad korodující výztuží na levém boku levého trámu
