**Statické zabezpečení ZŠ Vančurova – objekt „A8“**

**Obnova dešťové kanalizace v celém rozsahu, sešití trhlín v příčkách u krajního sloupu, oprava dilatačních trhlín**

## D.1.1 Architektonicko-stavební řešení + D 1.2 Stavebně konstrukční řešení

### a) Technická zpráva

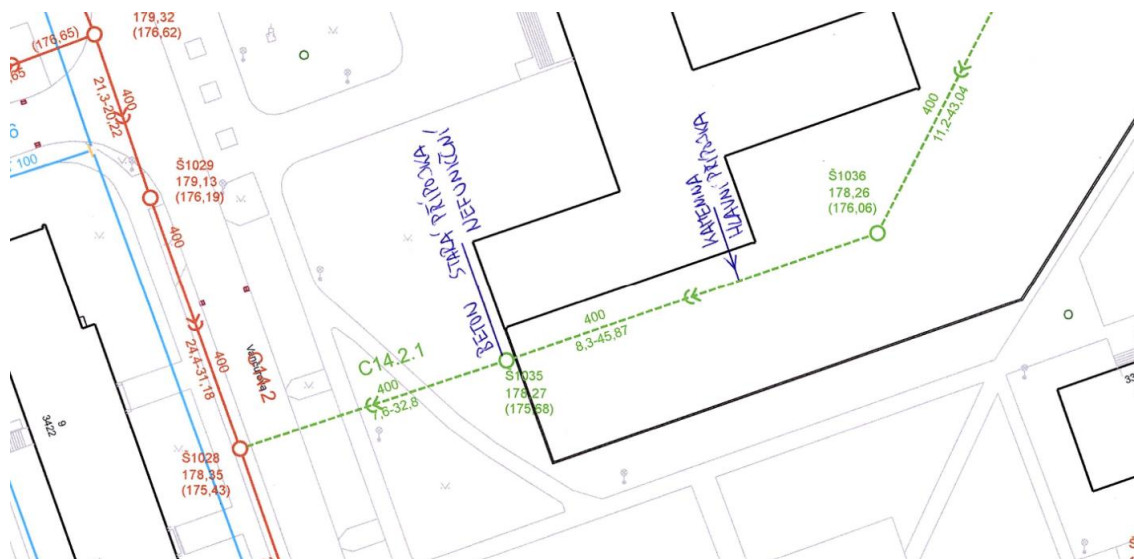
Byl proveden kamerový průzkum stávající kanalizace. Hlavní páteřní kanalizace je relativně v dobrém stavu. V technicky špatném stavu je nalezená „stará nefunkční přípojka“ – dojde k její obnově.
