**Pasportizácia hydrogeologických vrtov
z predchádzajúcej etapy prieskumu ku
dňu 23.1.2025**

Príloha A

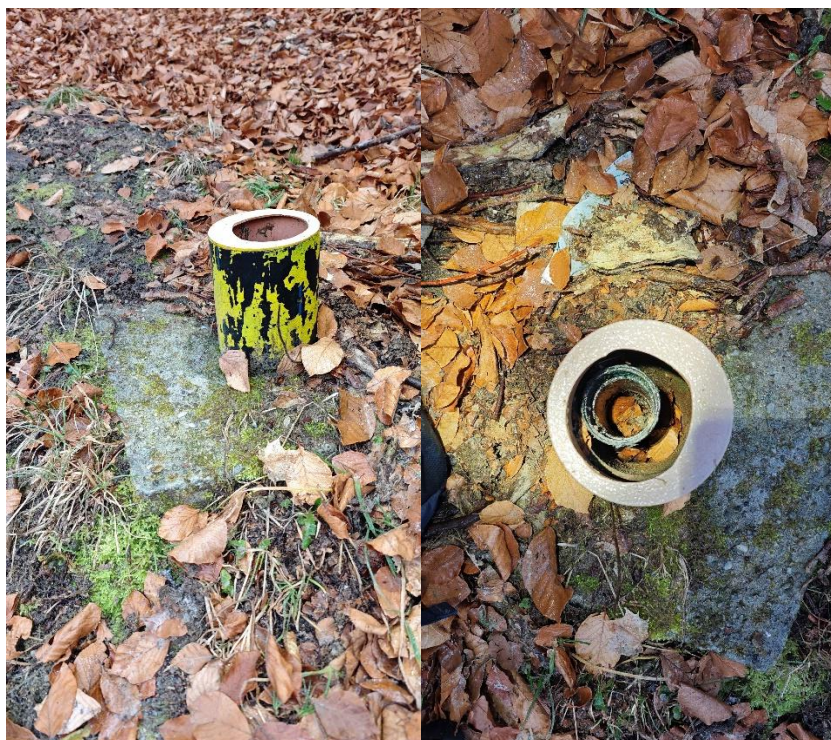
Označenie vrtu	existencia vrtu	stav vrtu, uzamknutie	nameraná HPV (m od pažnice)	možnosť opravy a monitorovania
MHV-6	nájdený	plastový vrchnák zlomený, vrt zahádzaný	nemeraná	Je možné, že upchatie je iba vo vrchnej časti
MHV-4	nájdený	Funkčný, uzamknutý imbus	4,33	vhodný na monitoring
MHV-3	nájdený	Funkčný, uzamknutý imbus	9,06	vhodný na monitoring
MHV-9	nájdený	uzamknutý zátkou	nemeraná	vhodný na monitoring po skontrolovaní
MHV-10	nájdený	uzamknutý zátkou	nemeraná	vhodný na monitoring po skontrolovaní
MHV-8	nenájdený			asi zahádzaný konármi
MHV-7	nájdený	Funkčný, uzamknutý imbus	4,25	vhodný na monitoring
MHV-11	nájdený	Funkčný, neuzamknutý imbus	13,49	vhodný na monitoring
MHV-12	nájdený, je na inom mieste	Funkčný, neuzamknutý imbus, chýba vrchnák	suchý - do 24,2m	vhodný na monitoring, treba premerať pásmom hlbokým 80m
MHV-1	nájdený	Funkčný, neuzamknutý imbus	11,03	vhodný na monitoring
MHV-2	nájdený	Funkčný, neuzamknutý imbus, chýba vrchnák	25,35	vhodný na monitoring
