Segment "G" Wysoki Parter

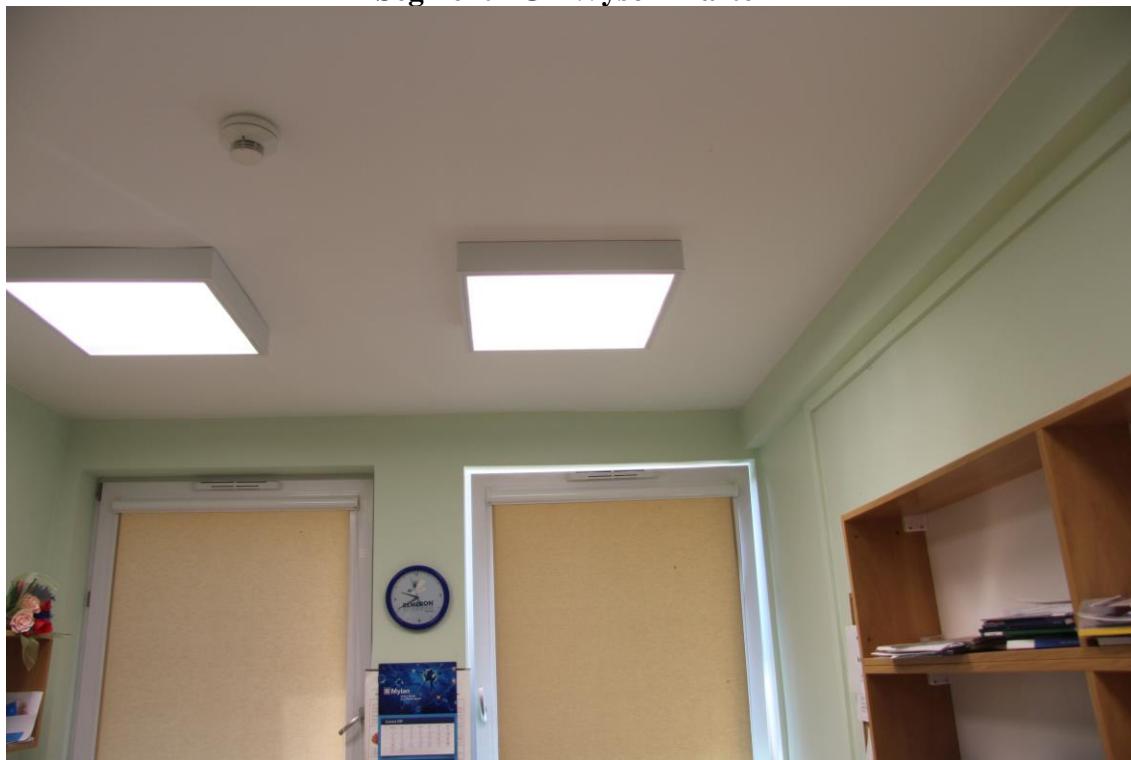
fot.49-widok na ścianę okienną-brak uszkodzeń.

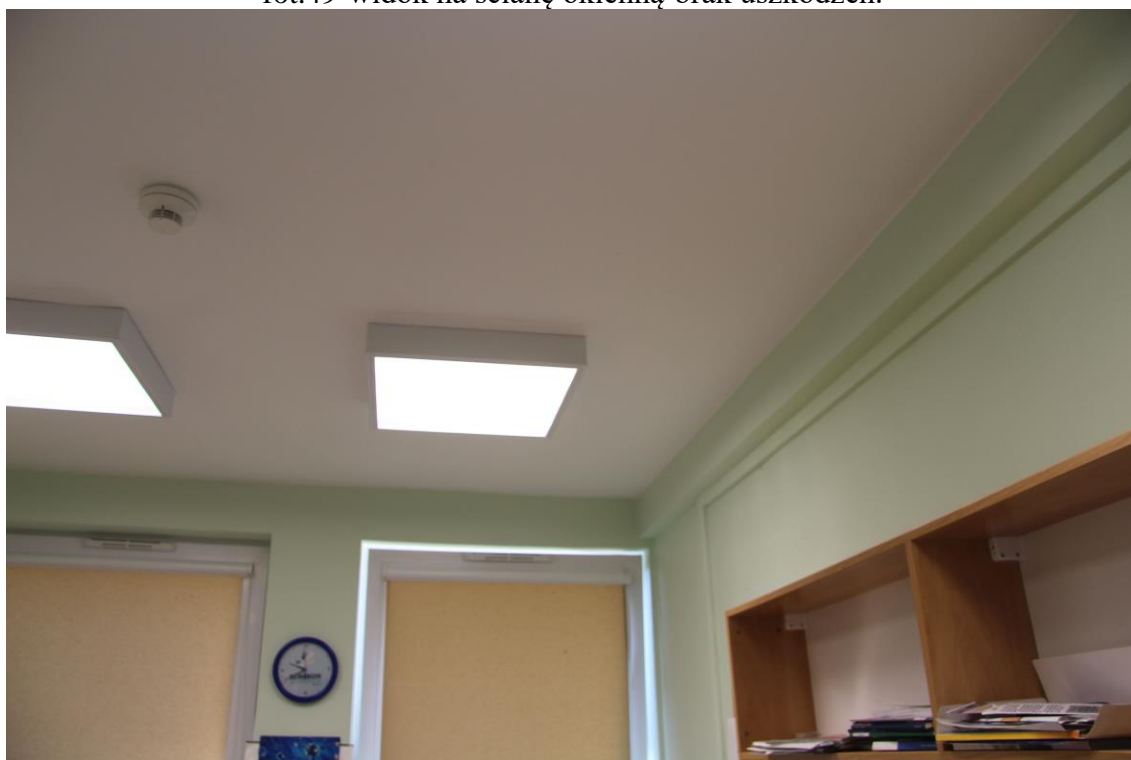
fot.50-widok na ścianę okienną (inne ujęcie)-brak uszkodzeń.

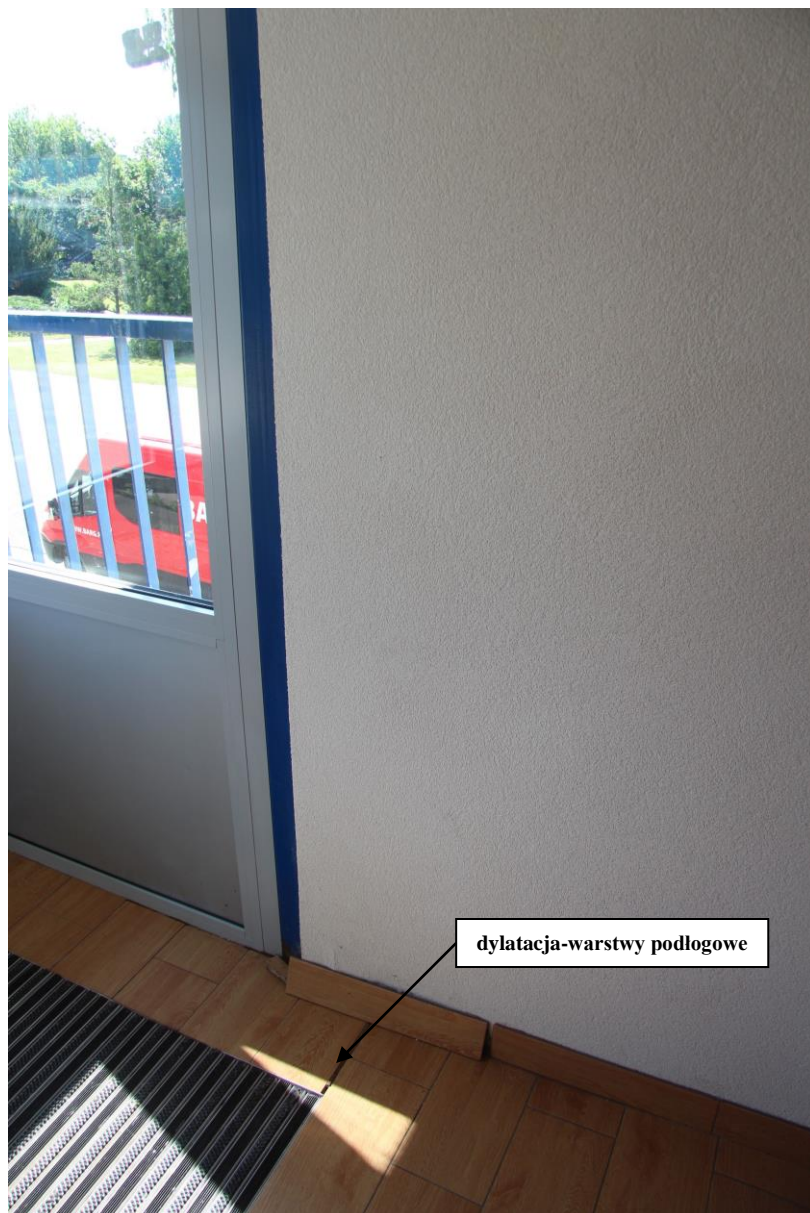
fot.51-widok na fragment ściany na pograniczu dwóch segmentów "J","G"- brak dylatacji na warstwach wykończeniowych .

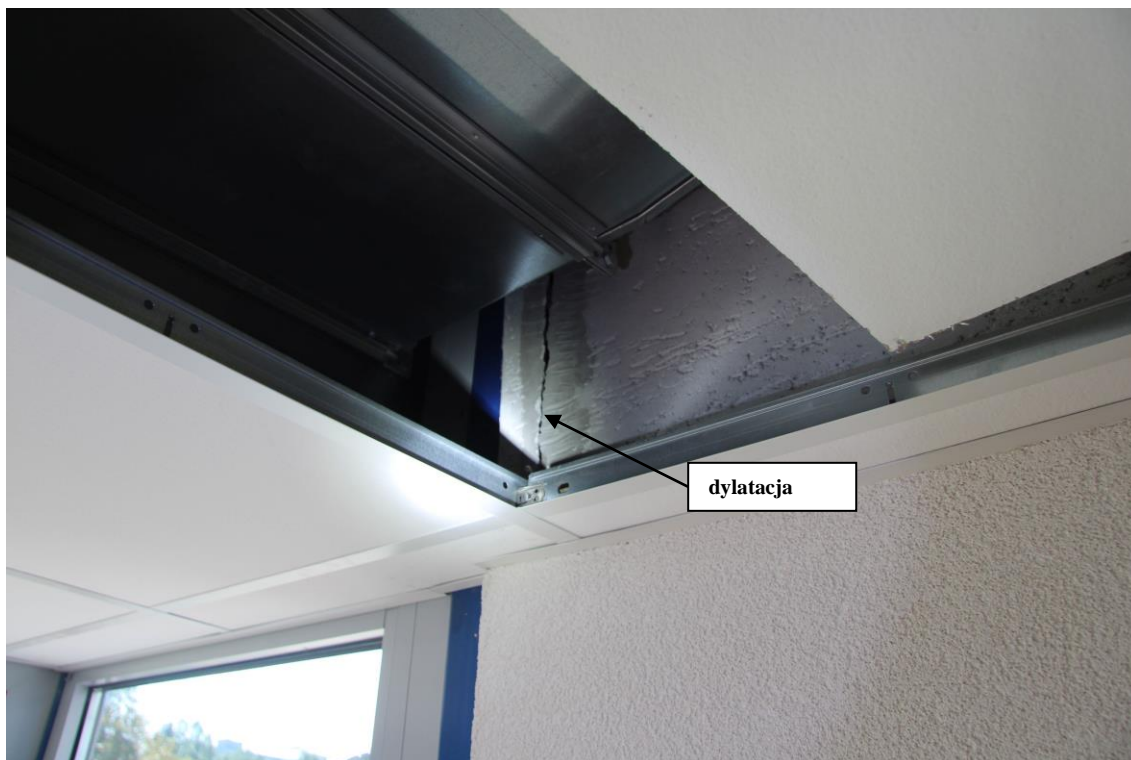
fot.52-dylatacja konstrukcyjna widoczna ponad sufitem podwieszanym.

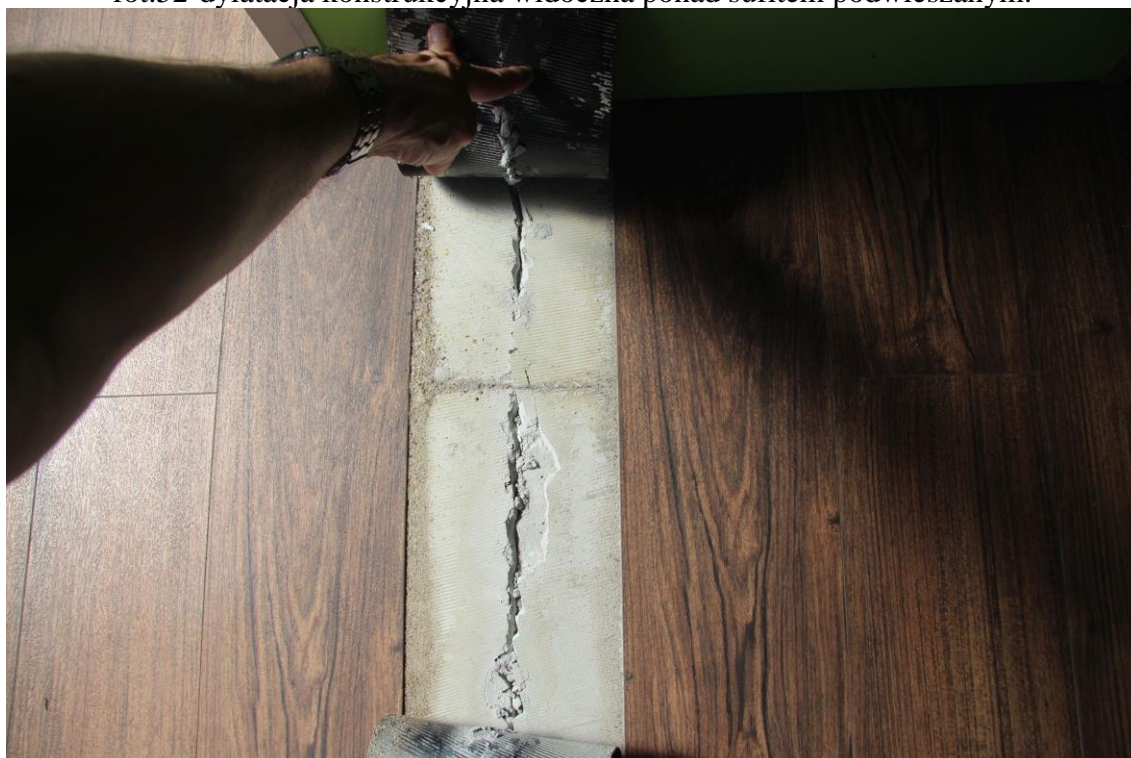
fot.53-zarysowanie na warstwie szlichty podłogowej w miejscu dylatacji.

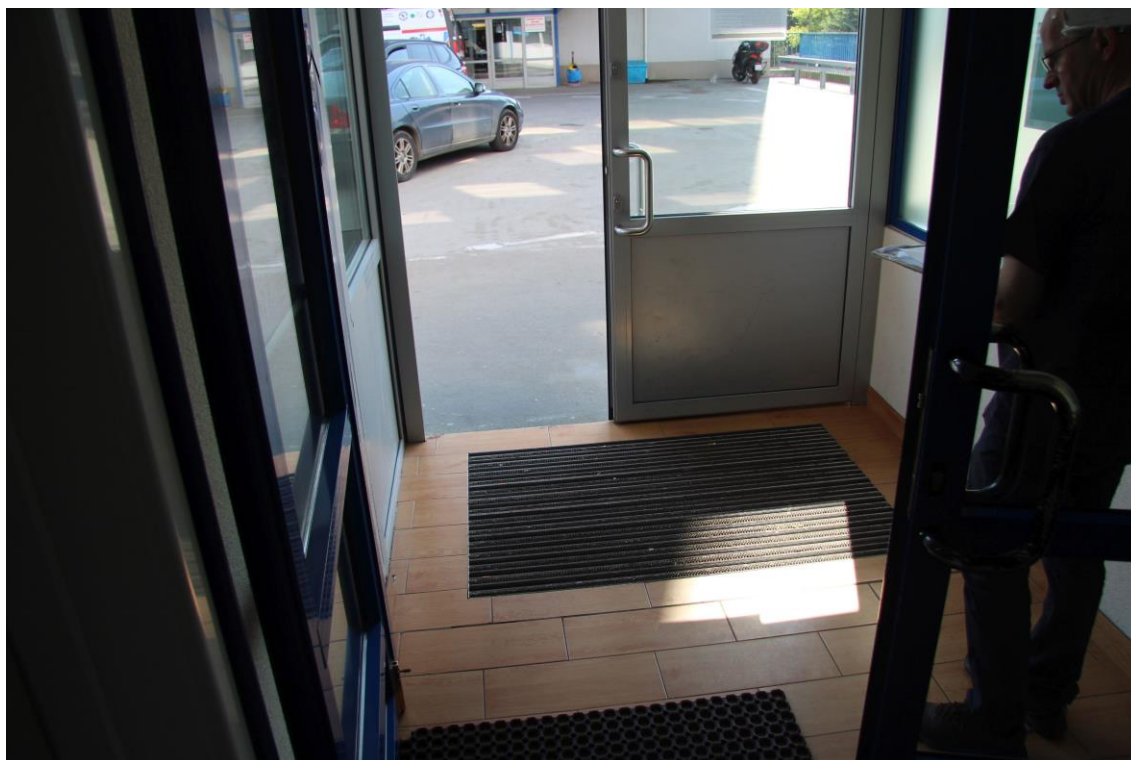
fot.54-widok na kiosk wejściowy-styk segmentów "G", "J".

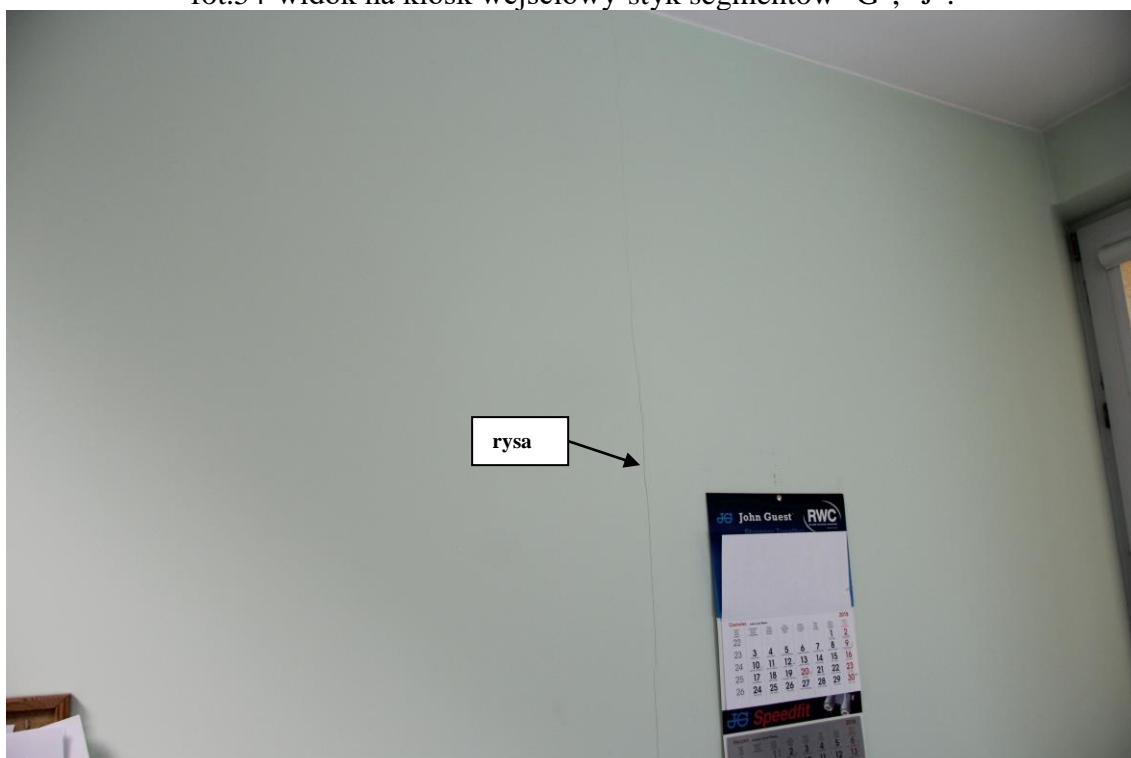
fot.55-zarysowanie pionowe na tynku ściany zewnętrznej.

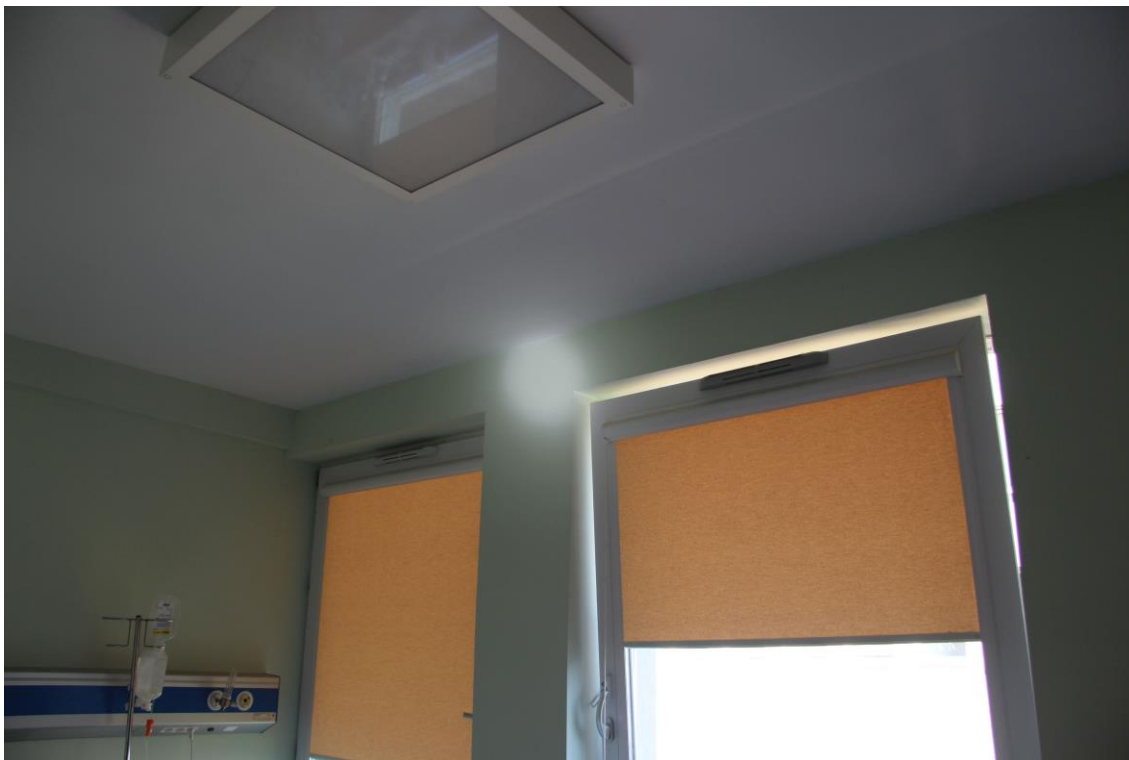
fot.56-widok na ścianę okienną-brak uszkodzeń.

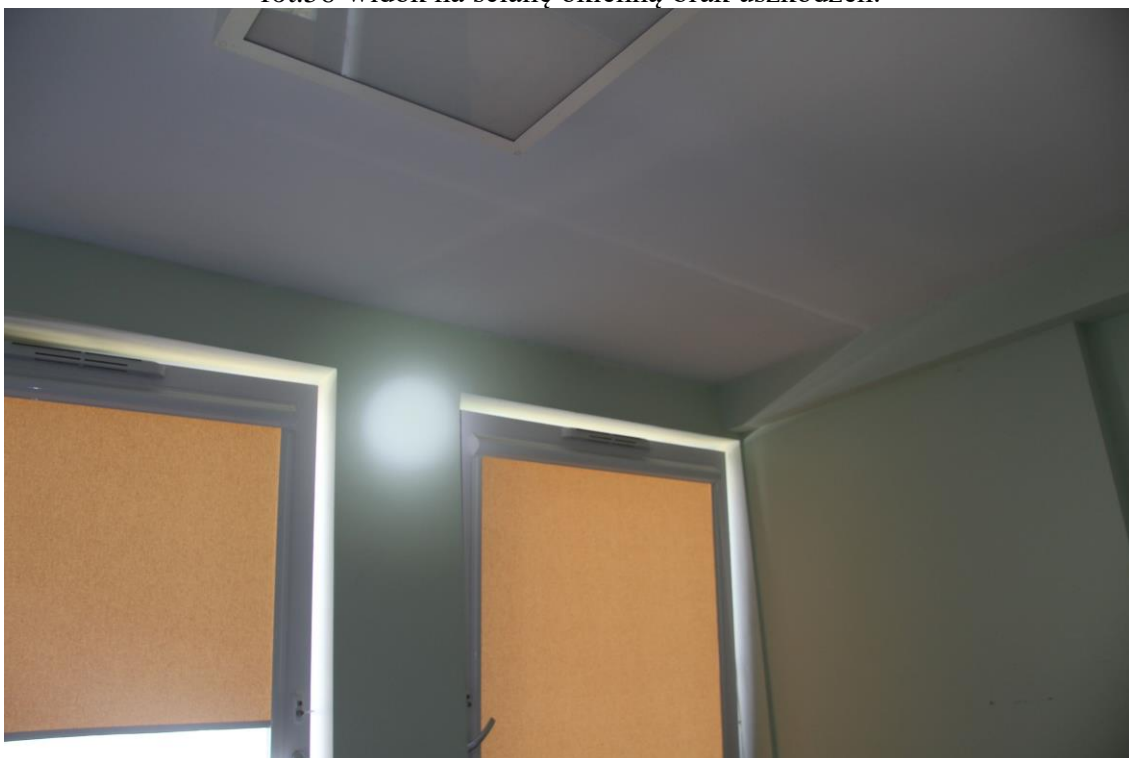
fot.57-widok na ścianę okienną (inne ujęcie)-brak uszkodzeń.

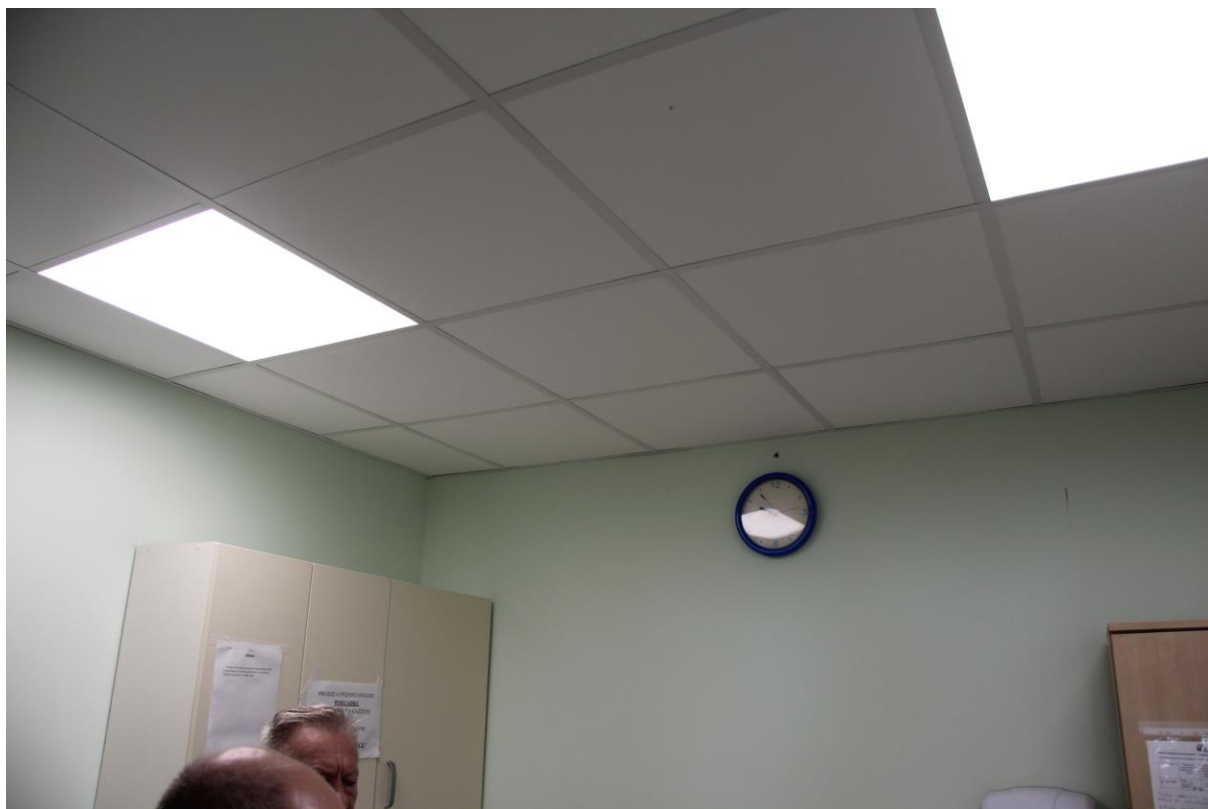
fot.58-pomieszczenia techniczne-widok na ściany wewnętrzne-brak uszkodzeń.

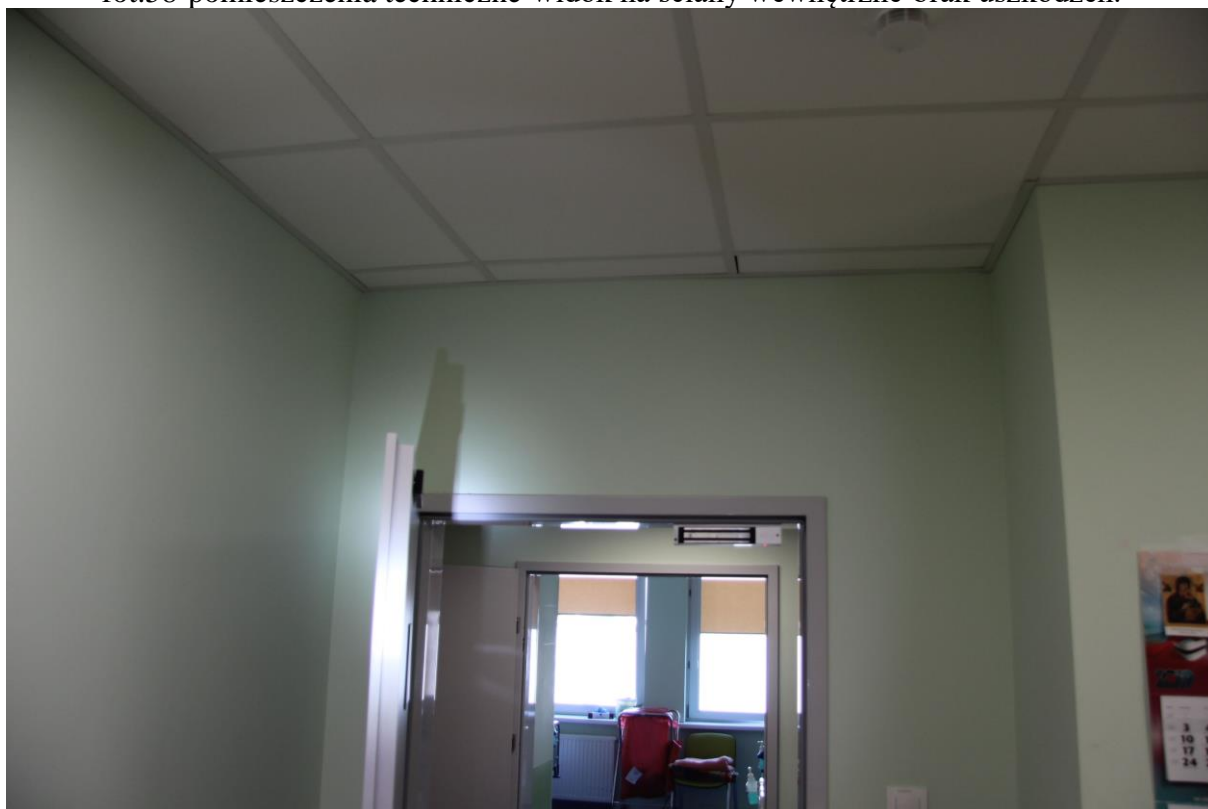
fot.59-pomieszczenie techniczne-widok na ścianę od strony wejścia-brak uszkodzeń.

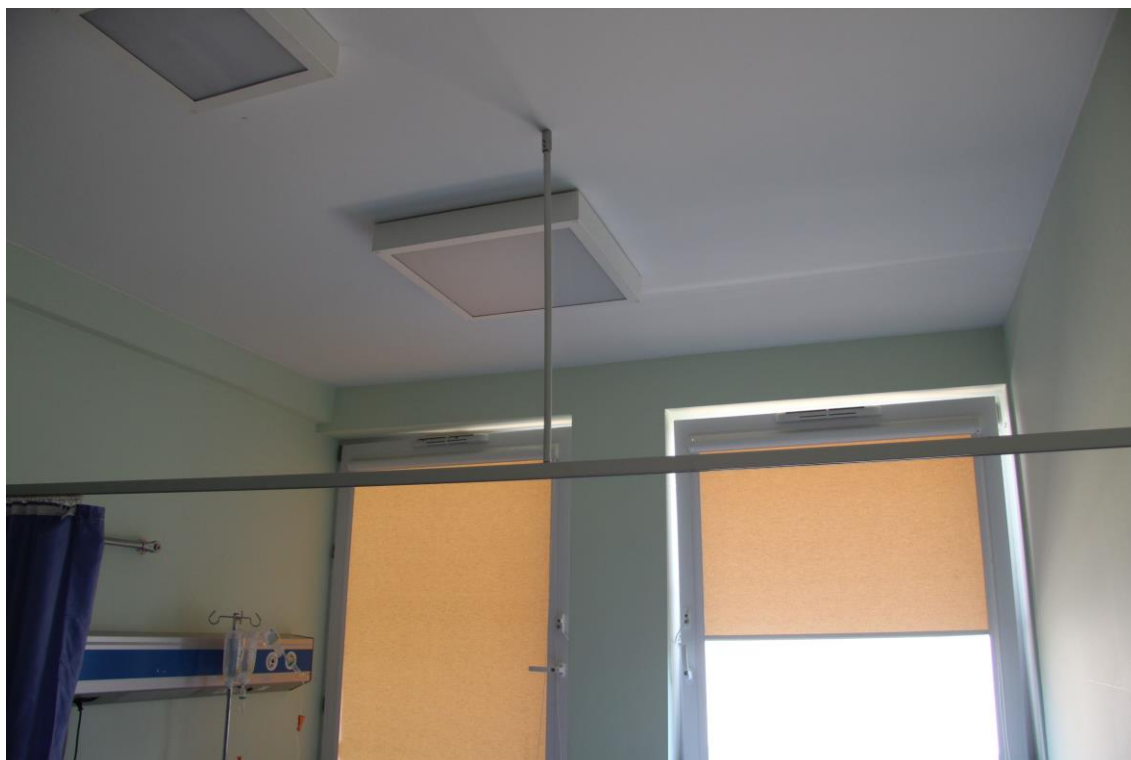
fot.60-sala chorych-widok na ścianę zewnętrzną-brak uszkodzeń.

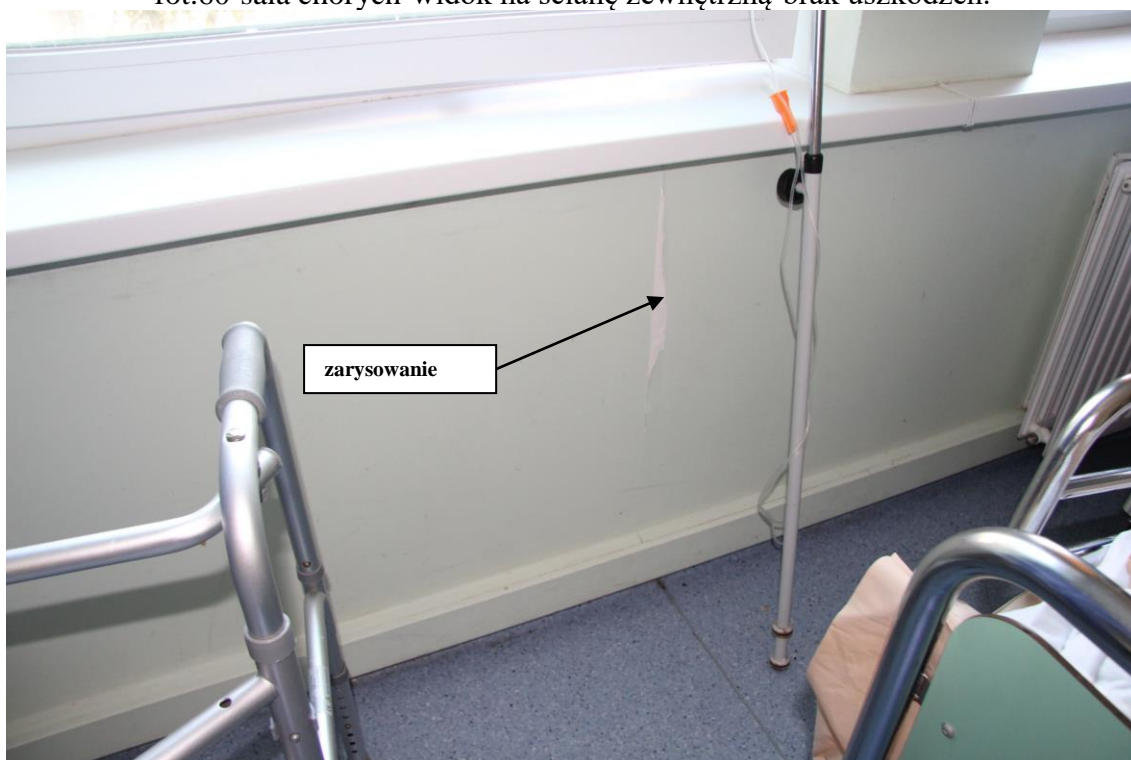
fot.61-sala chorych-widok na ścianę podparapetową-zarysowanie.

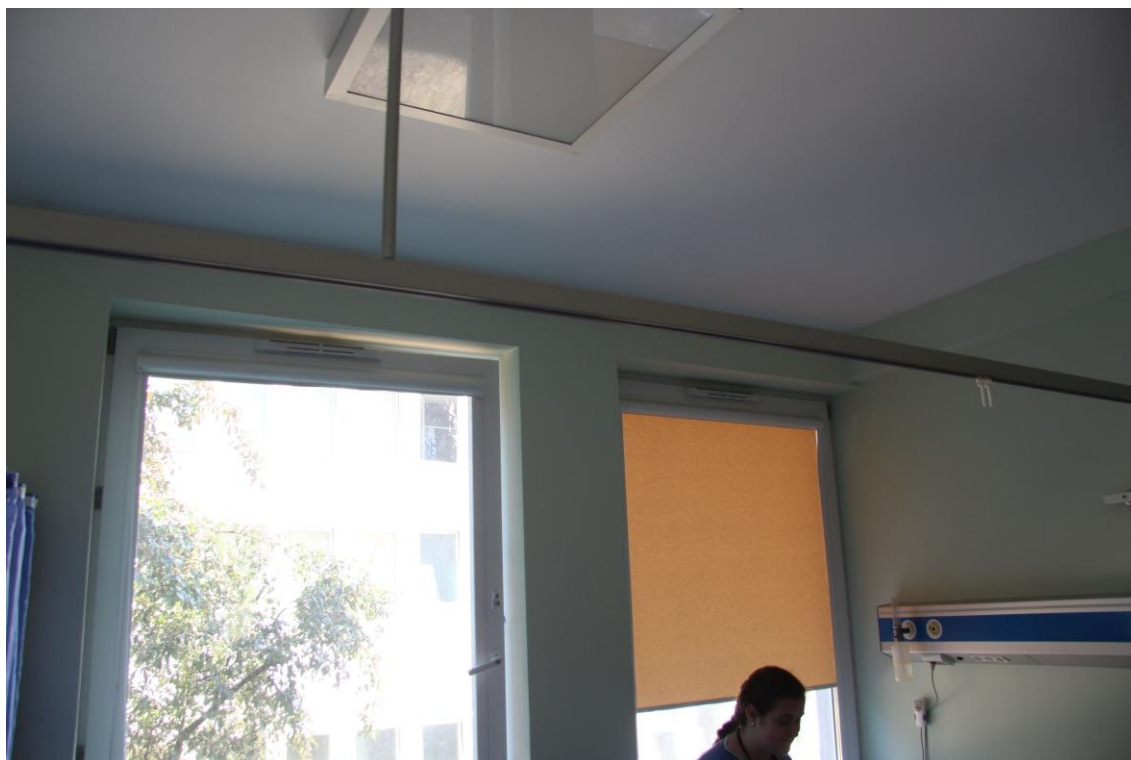
fot.62-sala chorych-widok na ścianę zewnętrzną-brak uszkodzeń.

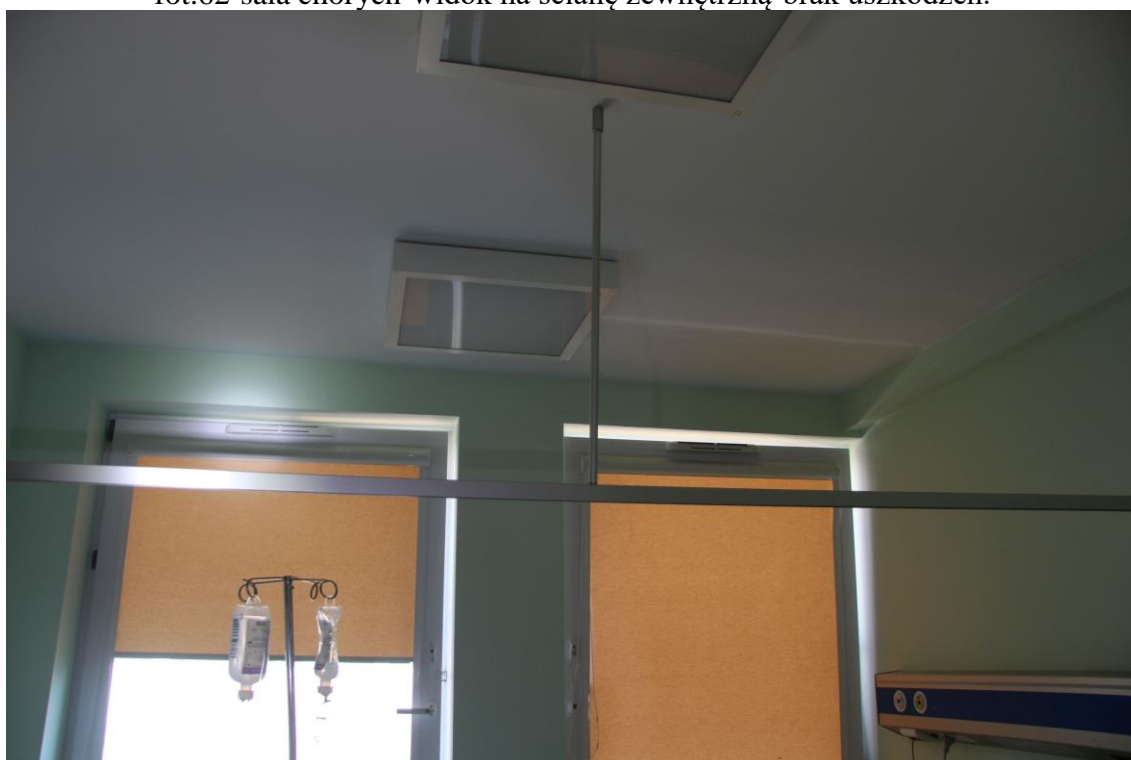
fot.63- sala chorych-widok na ścianę zewnętrzną-brak uszkodzeń.

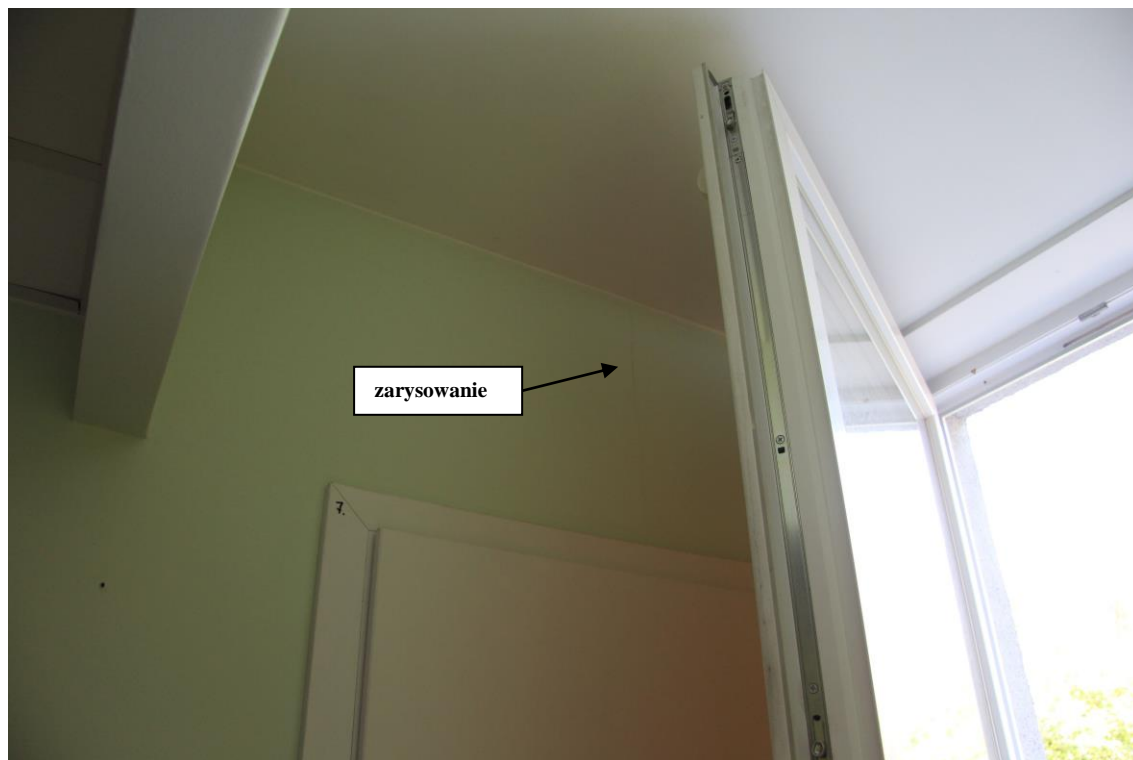
fot.64-pomieszczenie techniczne, biurowe- zarysowanie na nadprożu.

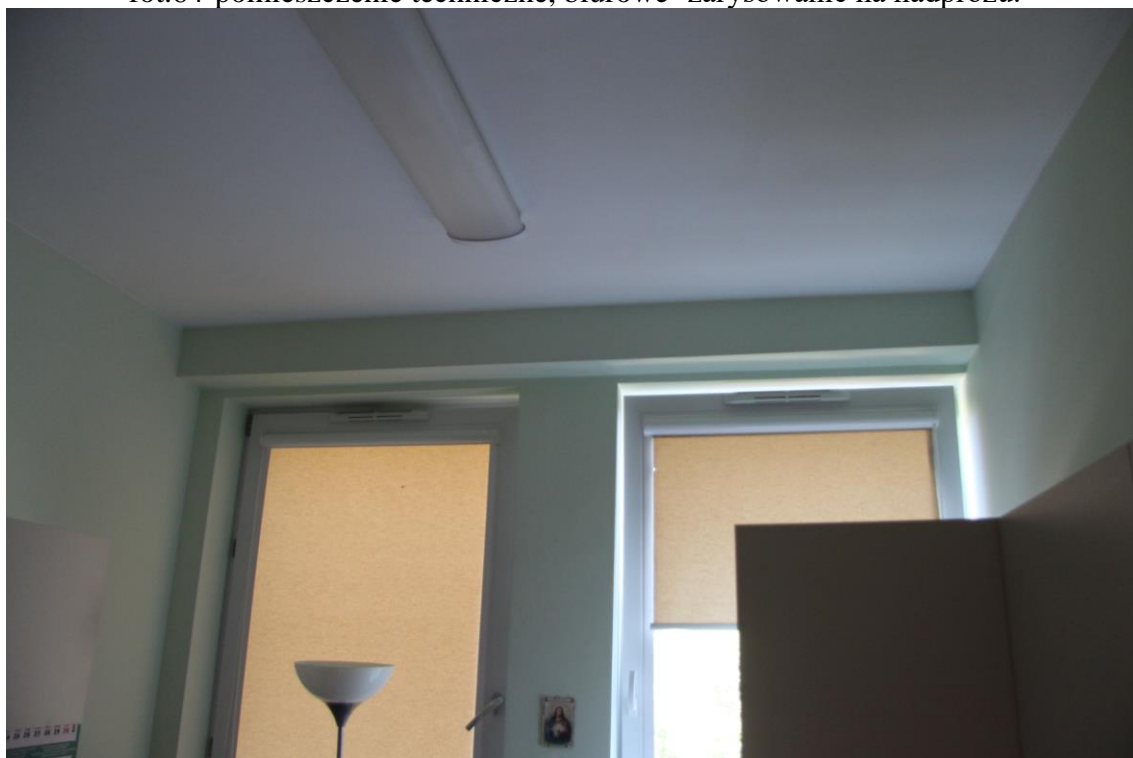
fot.65-pomieszczenie techniczne-widok na ścianę zewnętrzną-brak uszkodzeń.

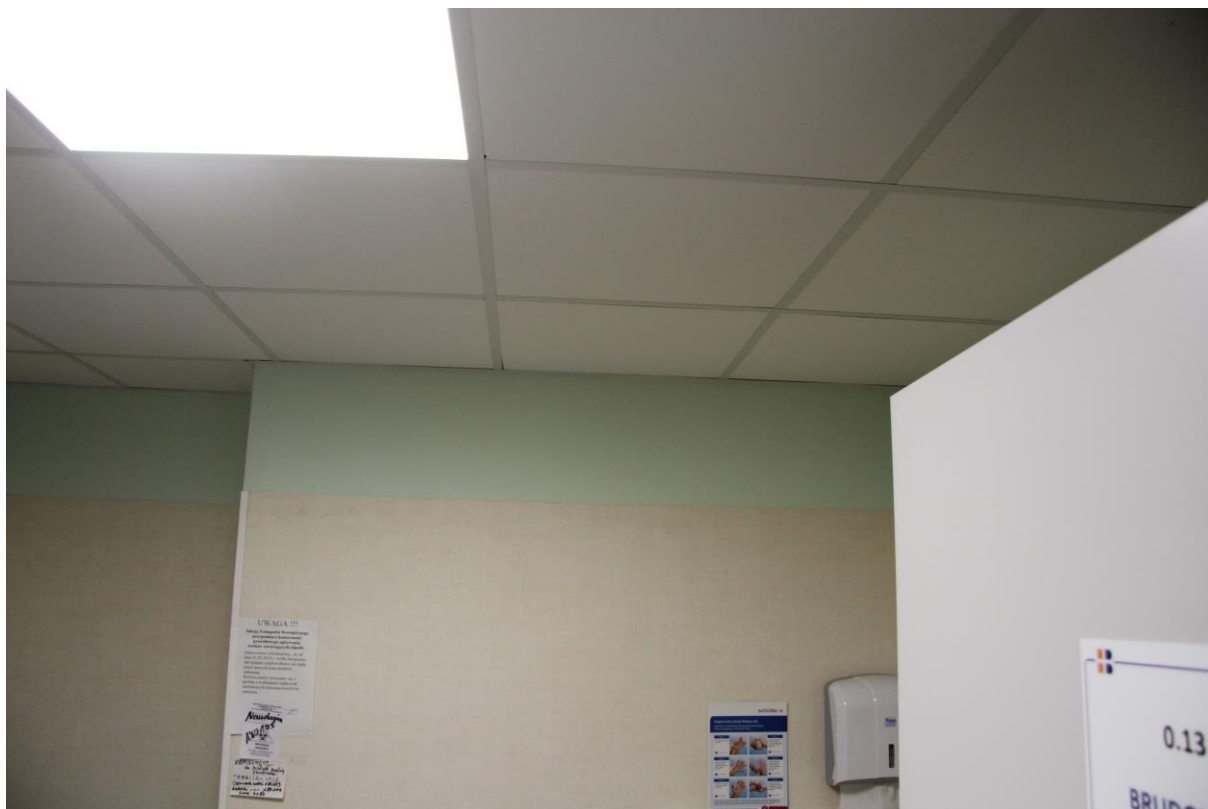
fot.66-pomieszczenie techniczne, brak uszkodzeń.

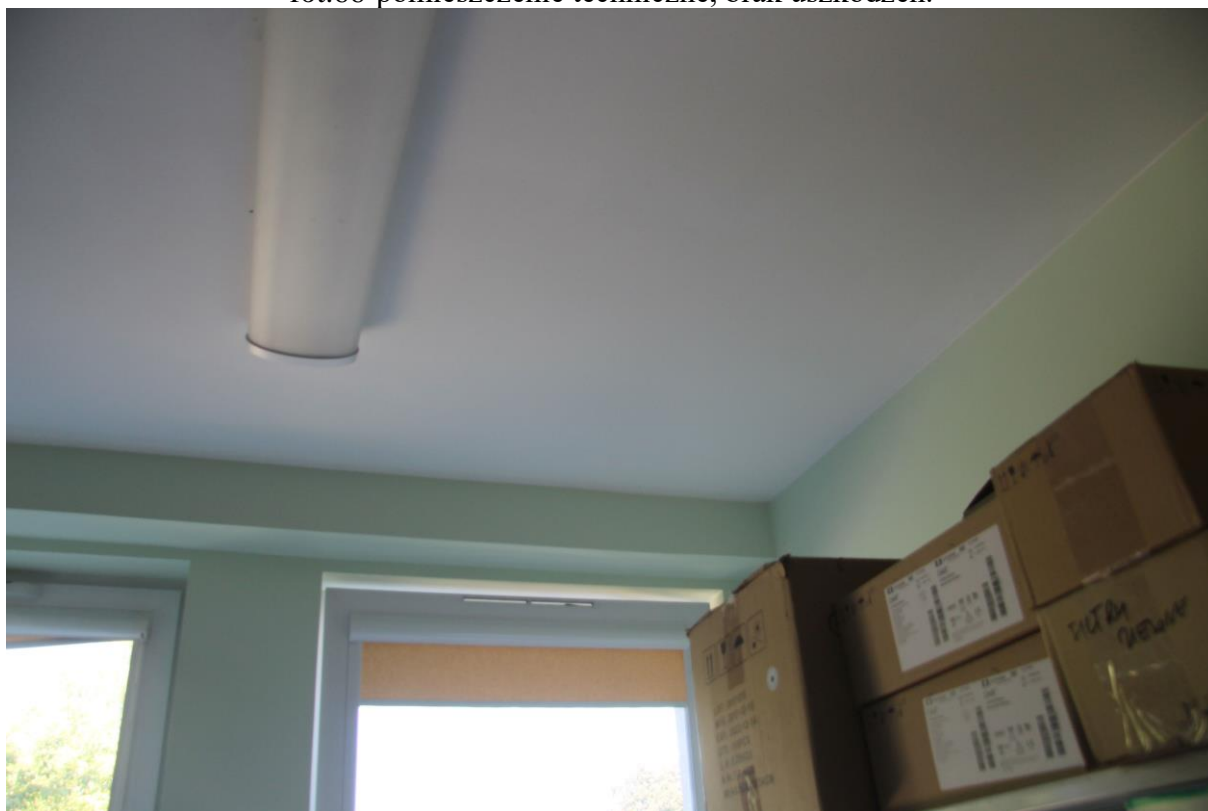
fot.67-pomieszczenie techniczne, widok na ścianę zewnętrzną-brak uszkodzeń.

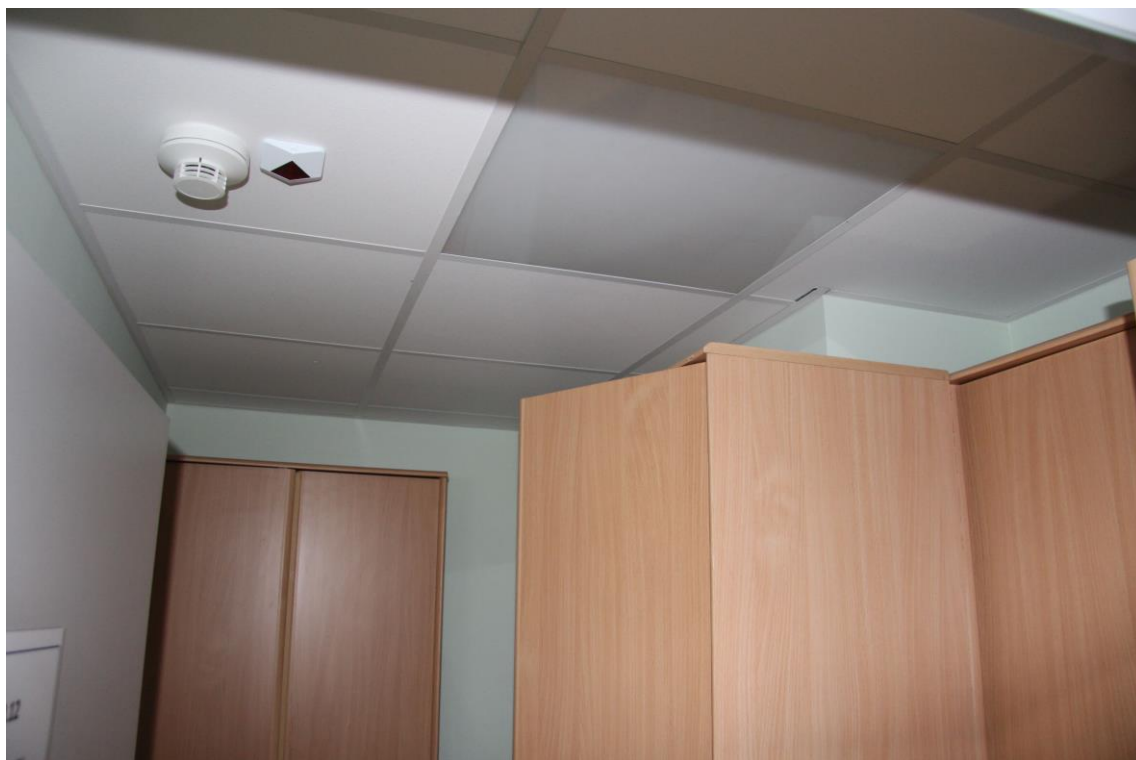
fot.68- pomieszczenie techniczne-brak uszkodzeń.

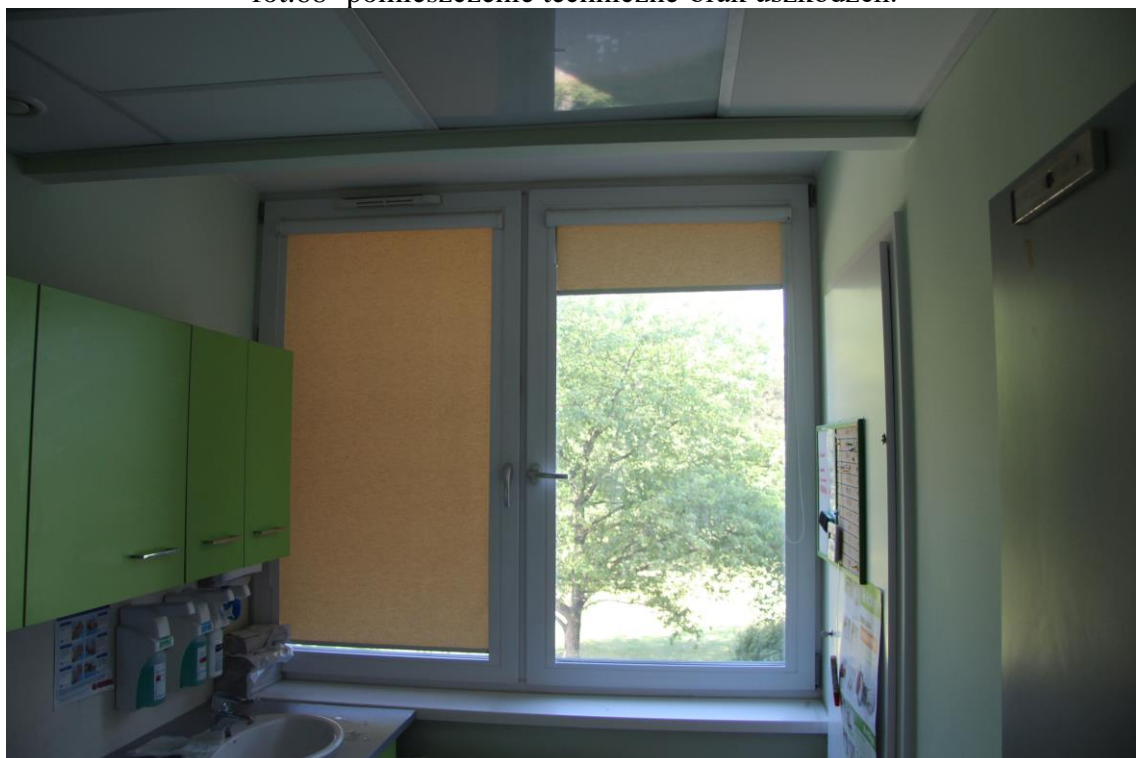
fot.69- pomieszczenie techniczne, widok na ścianę zewnętrzną-brak uszkodzeń.

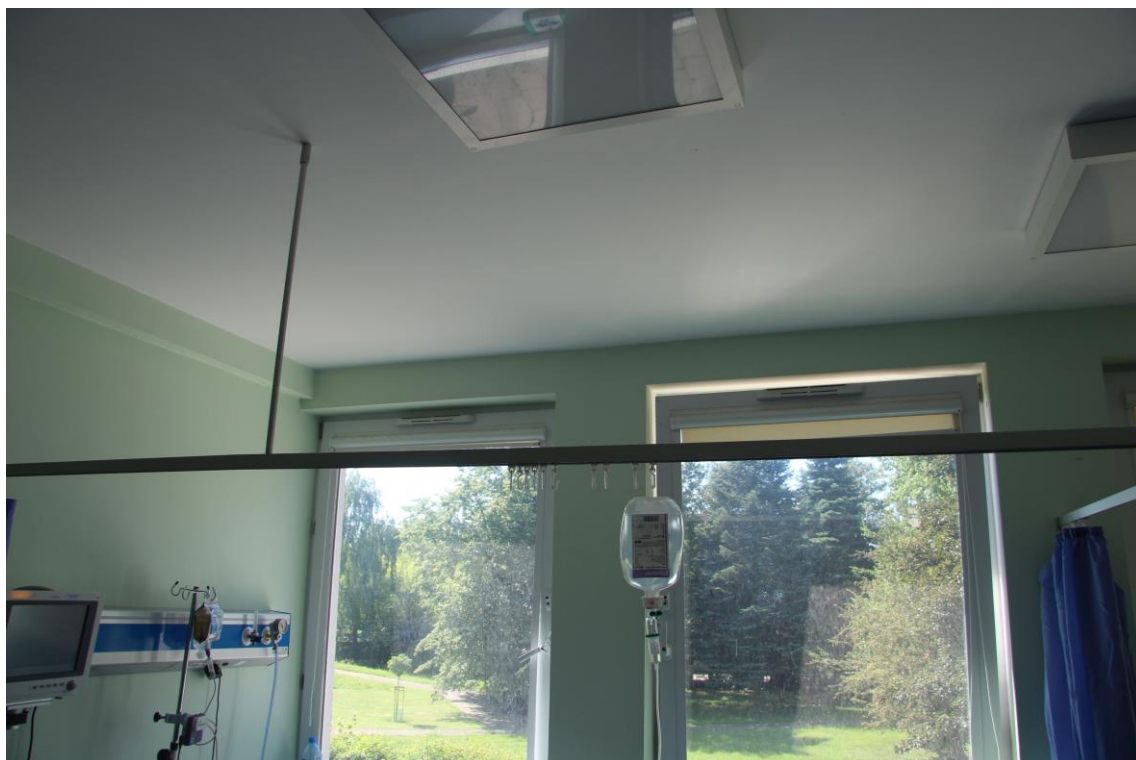
fot.70-sala chorych- widok na ścianę zewnętrzną, brak uszkodzeń.

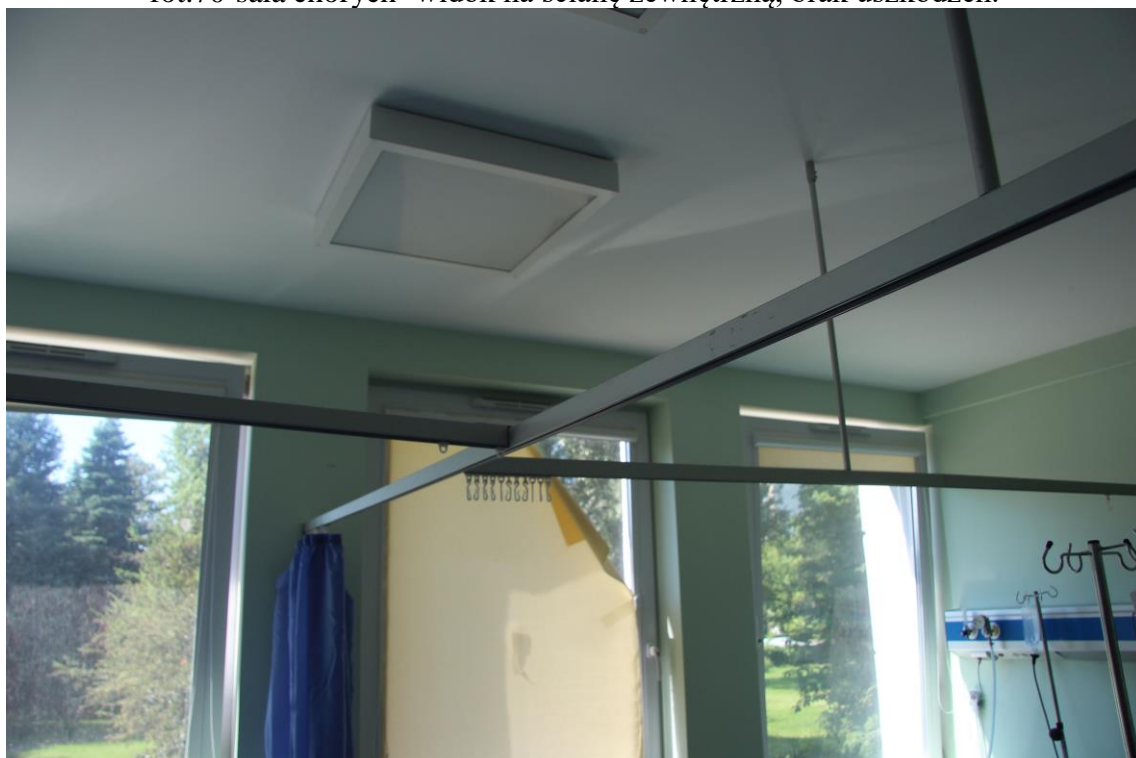
fot.71-sala chorych- widok na ścianę zewnętrzną, brak uszkodzeń.

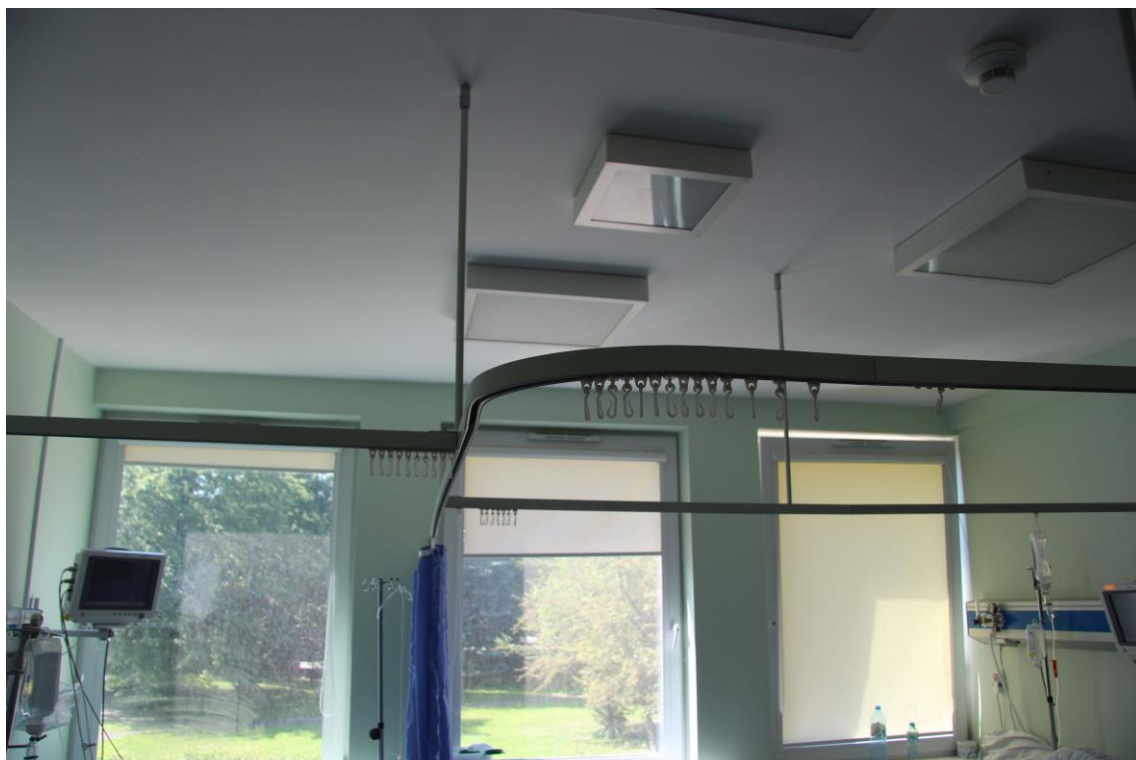
fot.72- sala chorych- widok na ścianę zewnętrzną, brak uszkodzeń.

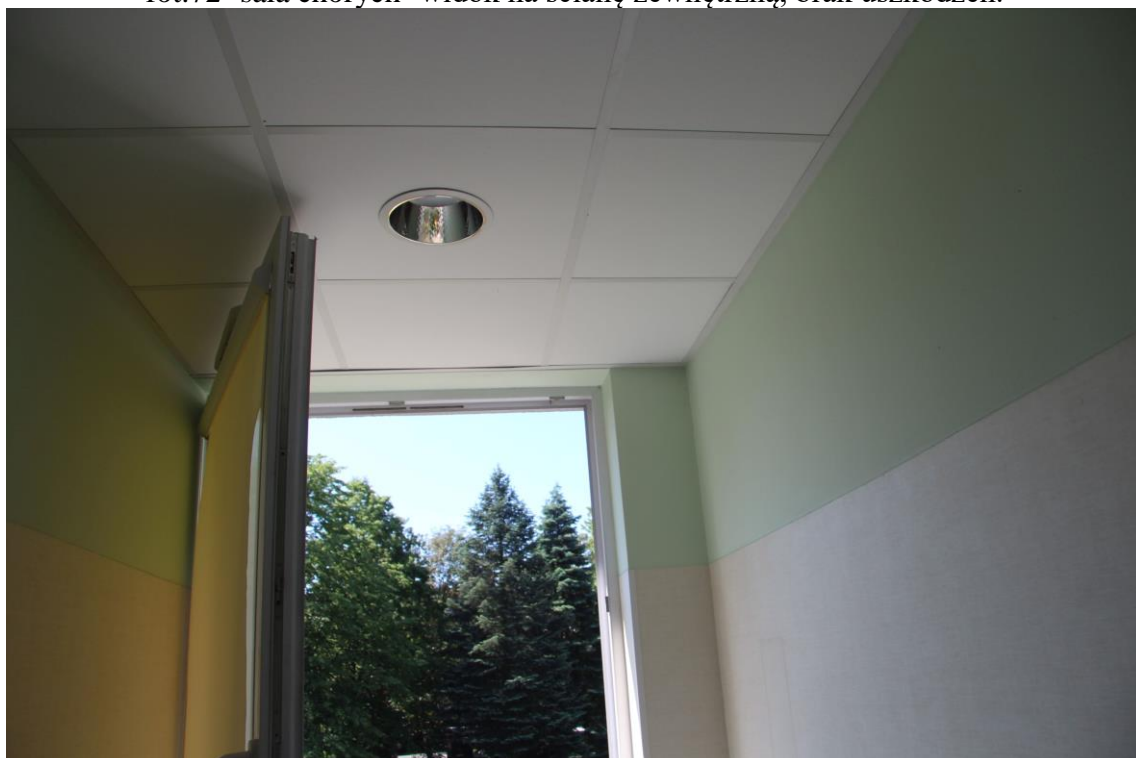
fot.73- sala chorych, łazienka- widok na ścianę zewnętrzną, brak uszkodzeń.
