Segment "G" Wysoki Parter

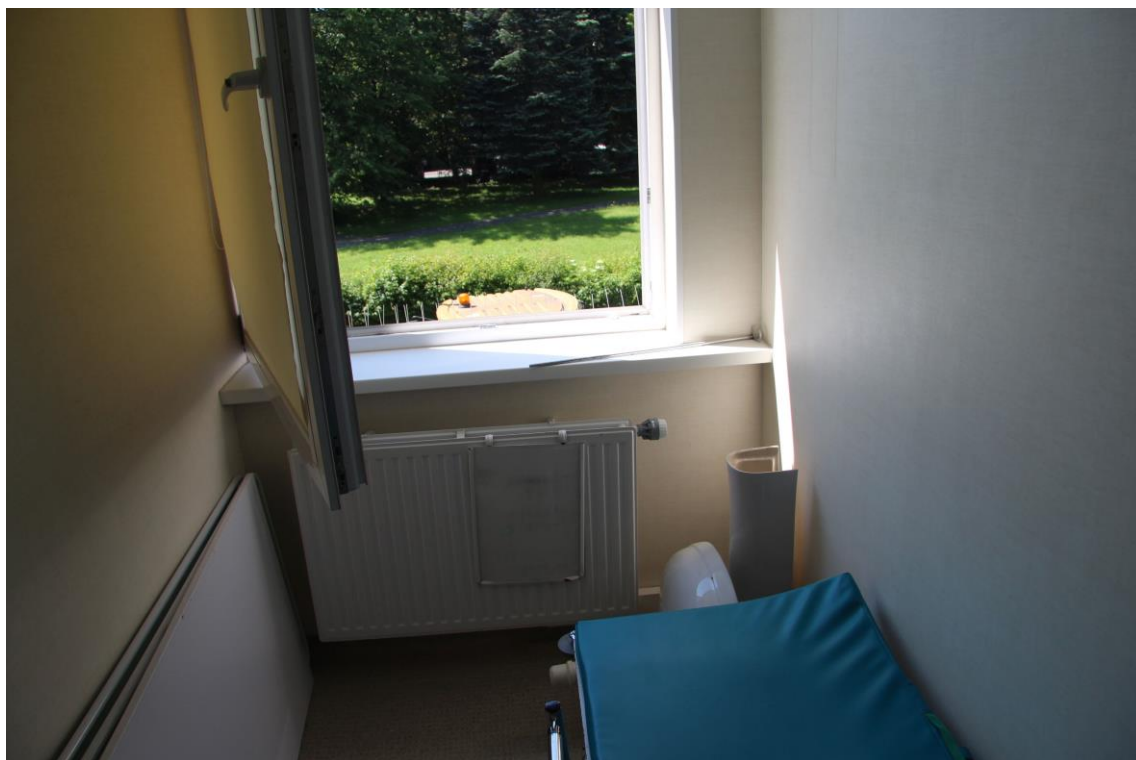
fot.74- sala chorych, łazienka- widok na ścianę zewnętrzną, brak uszkodzeń.

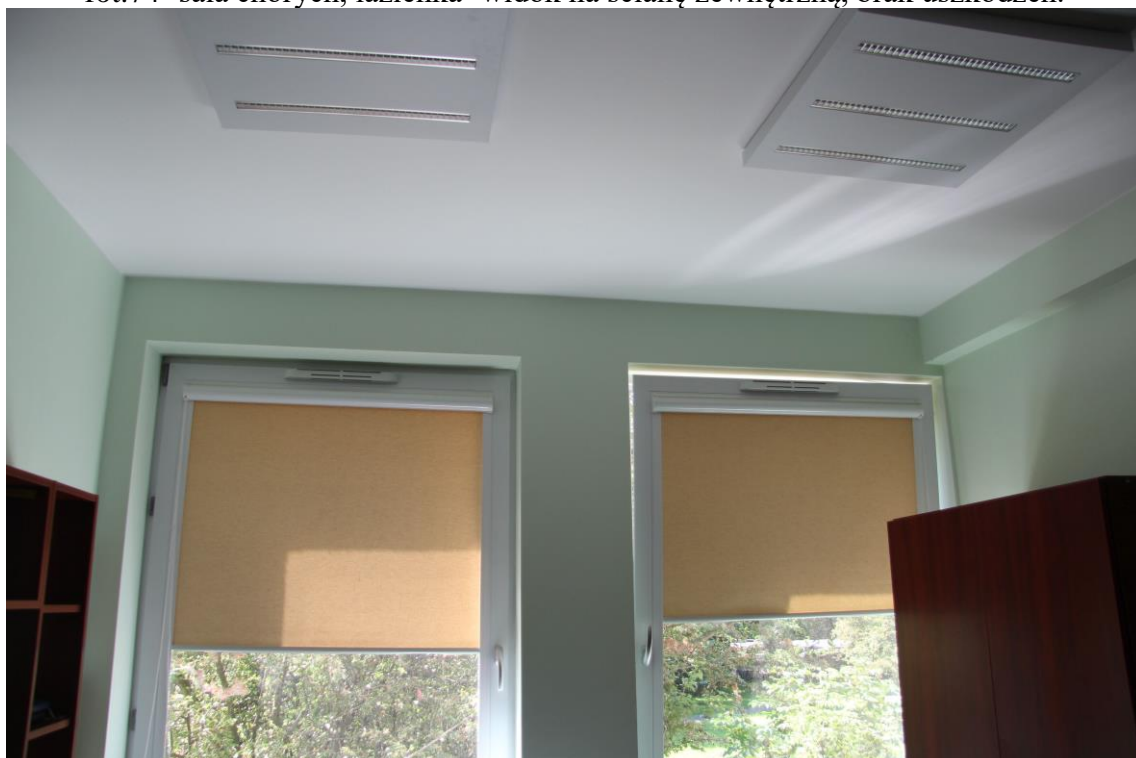
fot.75- sala chorych- widok na ścianę zewnętrzną, brak uszkodzeń.

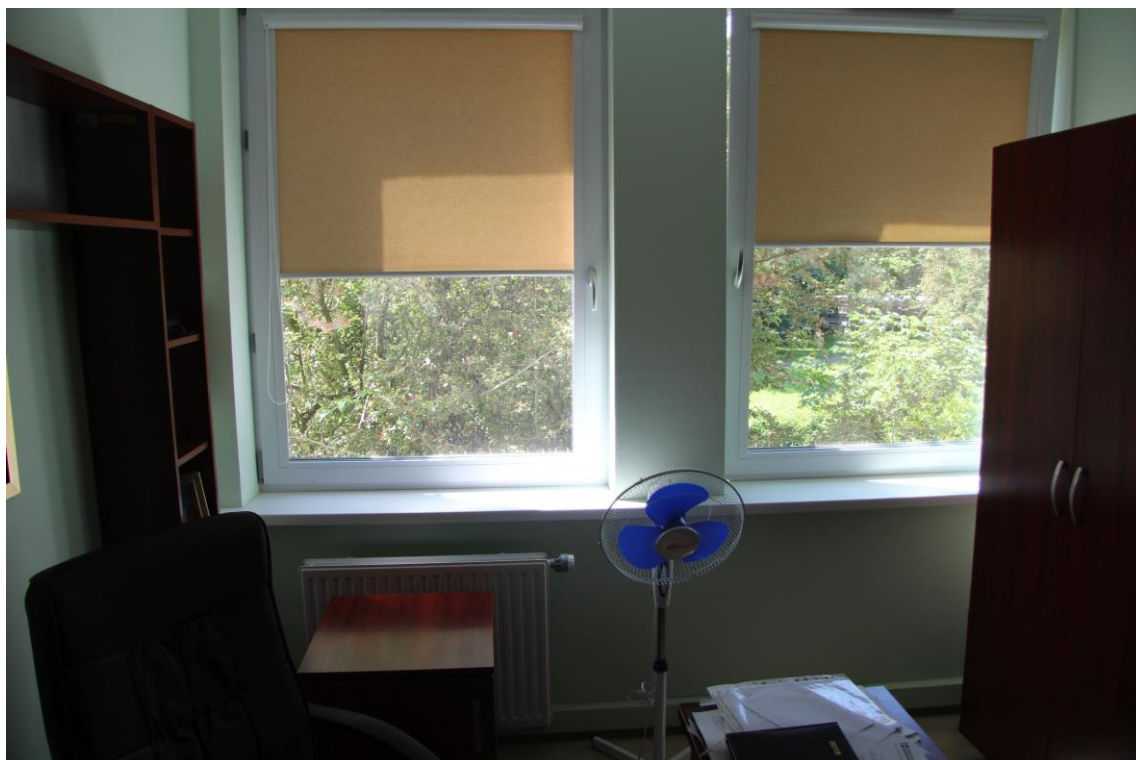
fot.76- sala chorych- widok na ścianę zewnętrzną podparapetową, brak uszkodzeń.

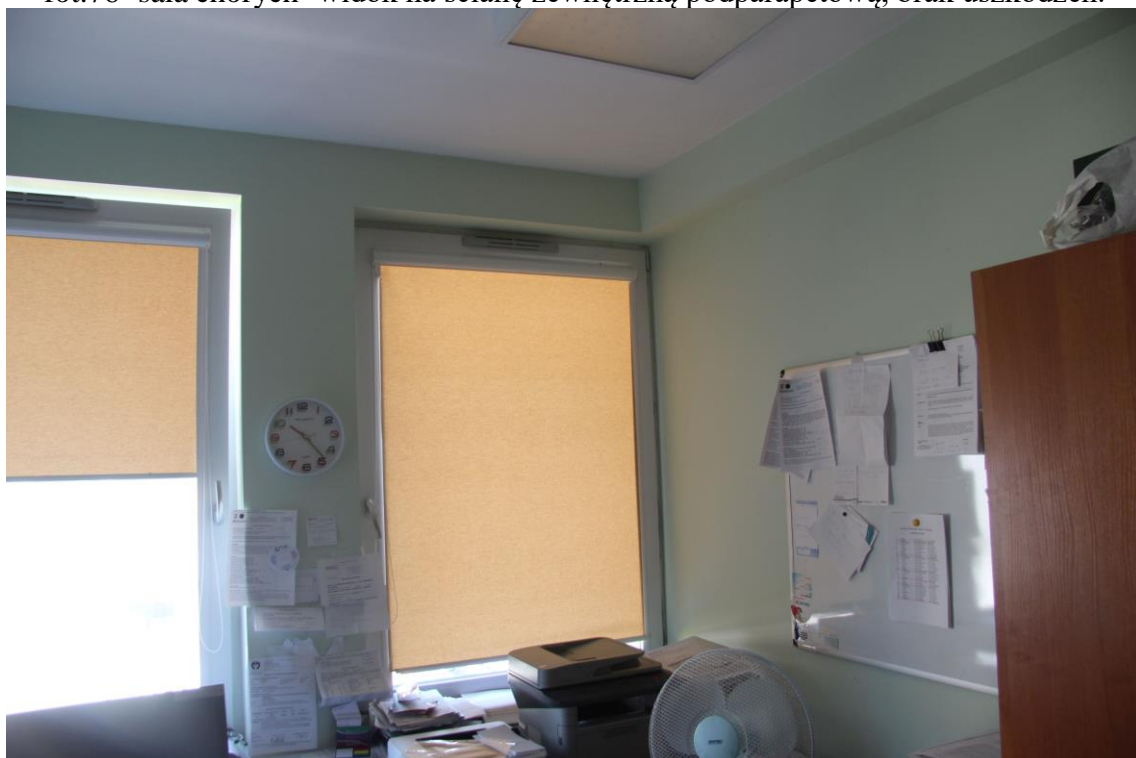
fot.77-gabinet- widok na ścianę zewnętrzną, brak uszkodzeń.

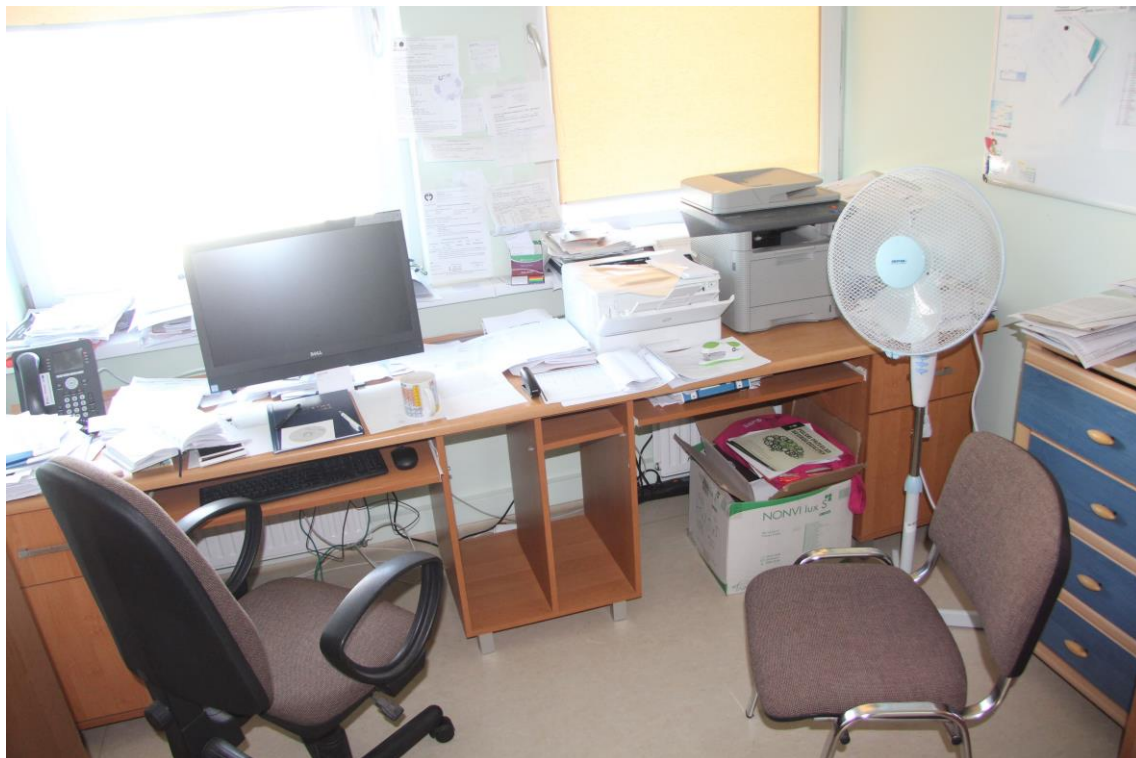
fot.-78 widok na ścianę zewnętrzną podparapetową, brak uszkodzeń.

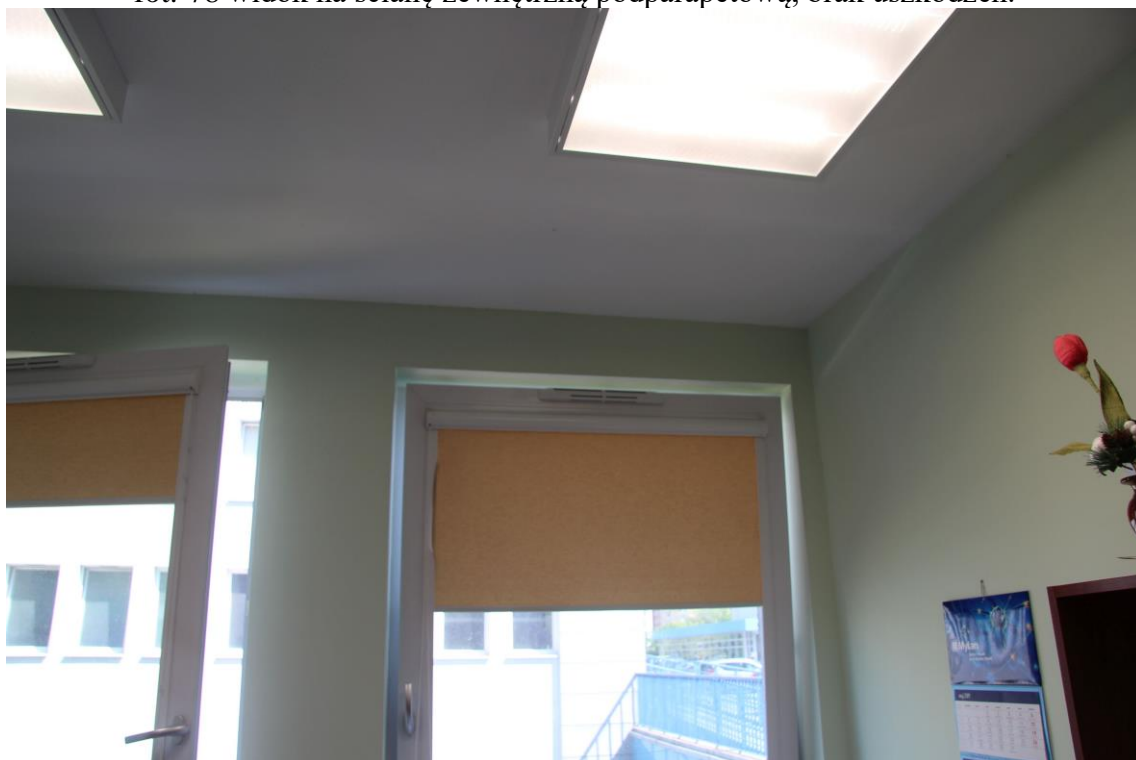
fot.79-gabinet, widok na ścianę zewnętrzną - brak uszkodzeń.

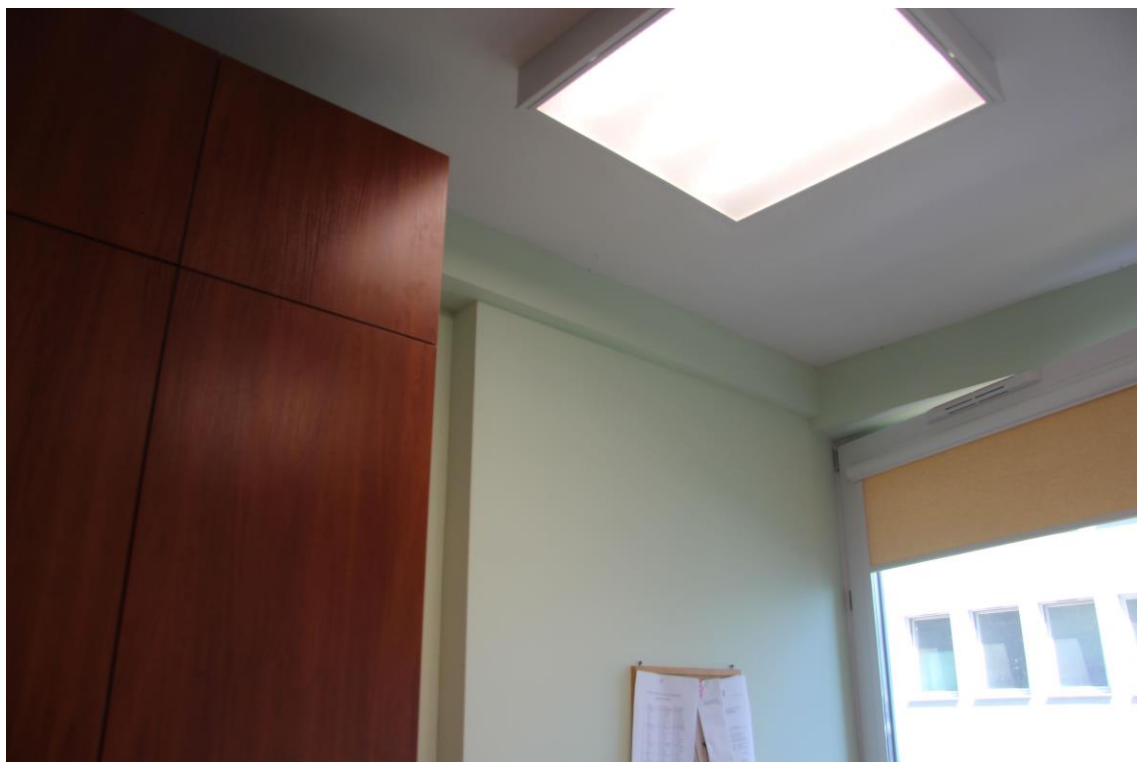
fot.80-widok na ścianę zewnętrzną - brak uszkodzeń.

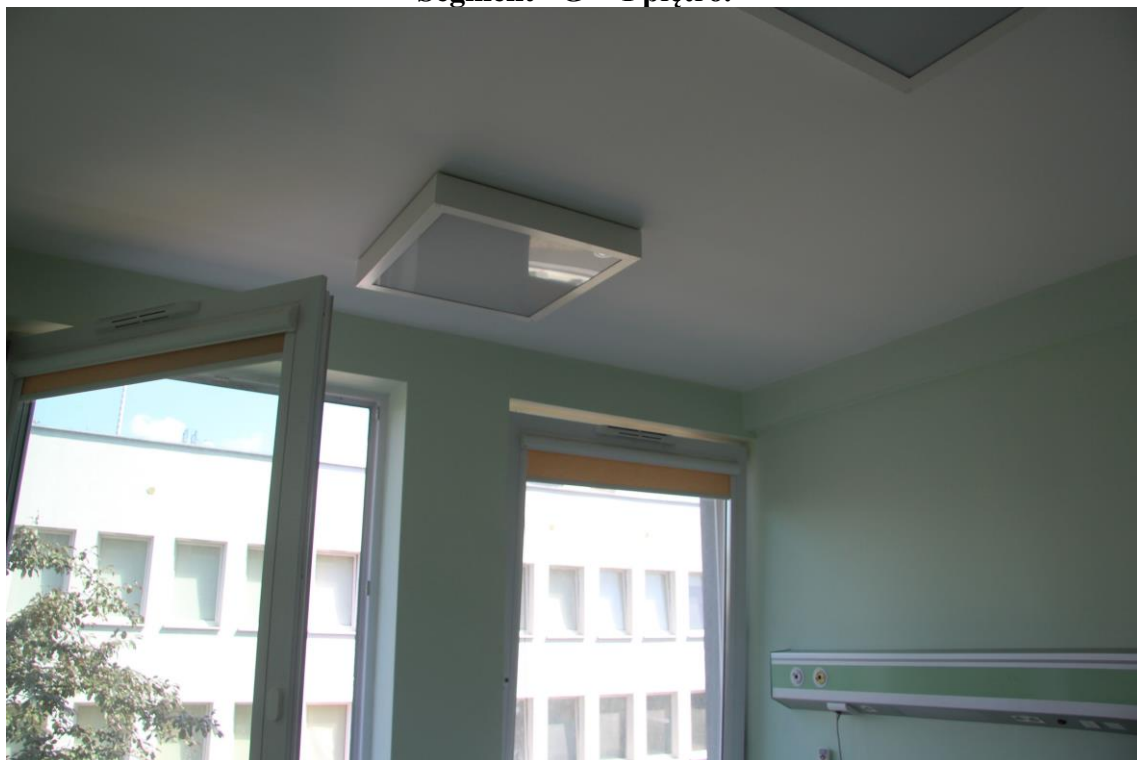
fot.81- sala chorych- widok na ścianę zewnętrzną, brak uszkodzeń.

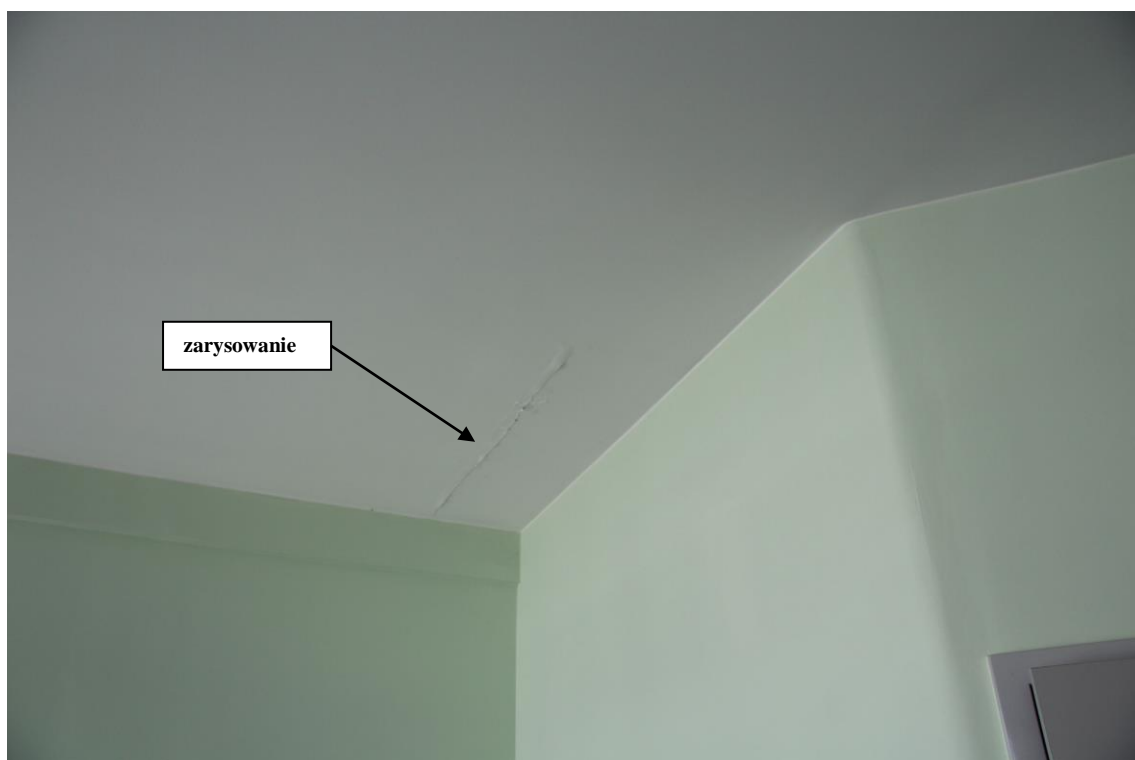
fot.82-sala chorych, delikatne zarysowanie na stropie.

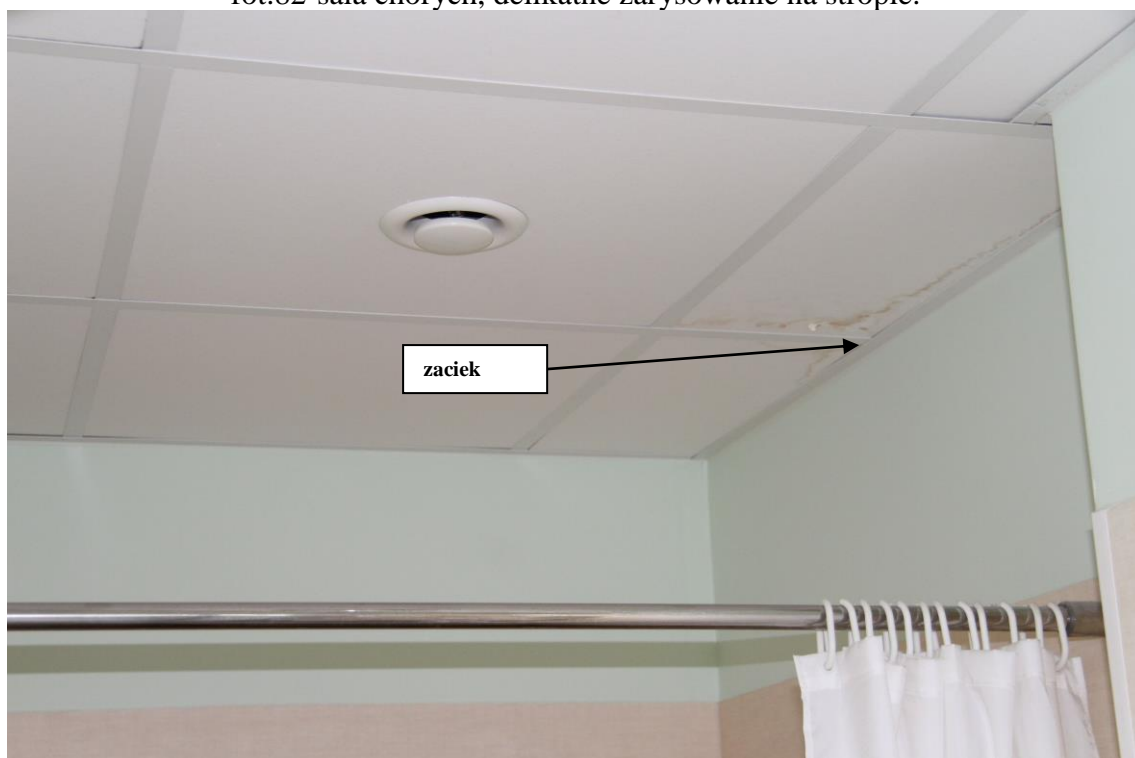
fot.83-zaciek w pomieszczeniu WC.

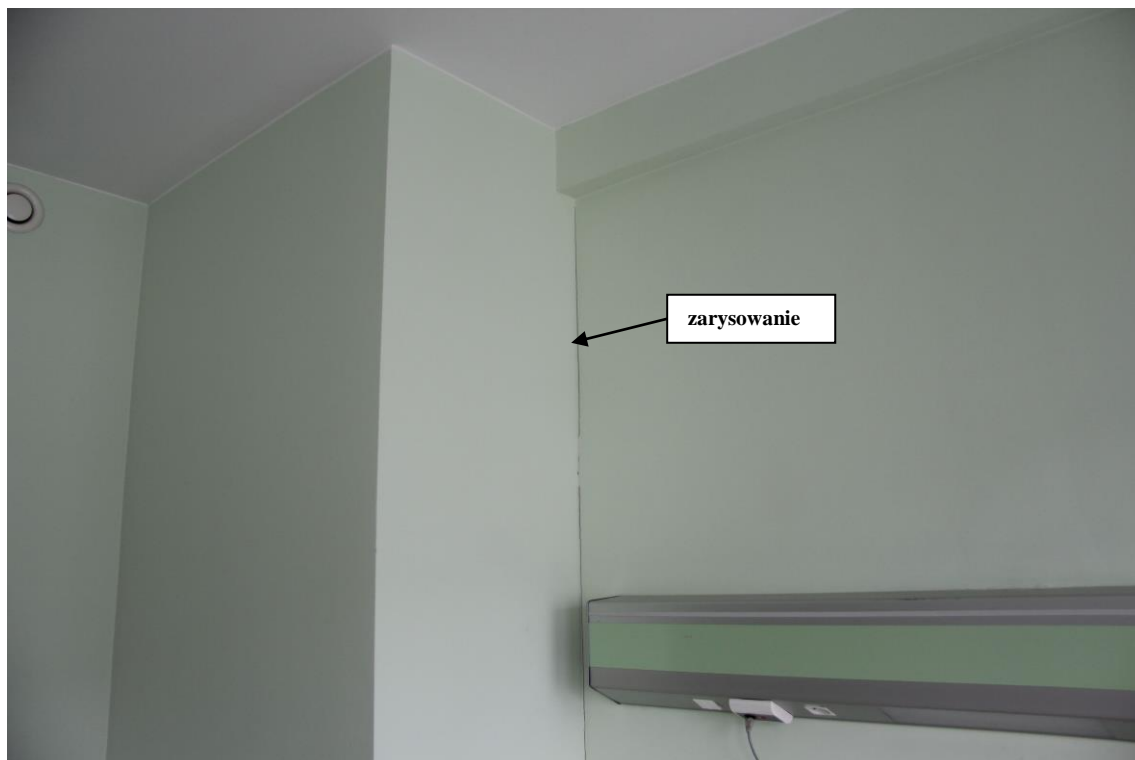
fot.84-zarysowanie na krawędzi ściany działowej.

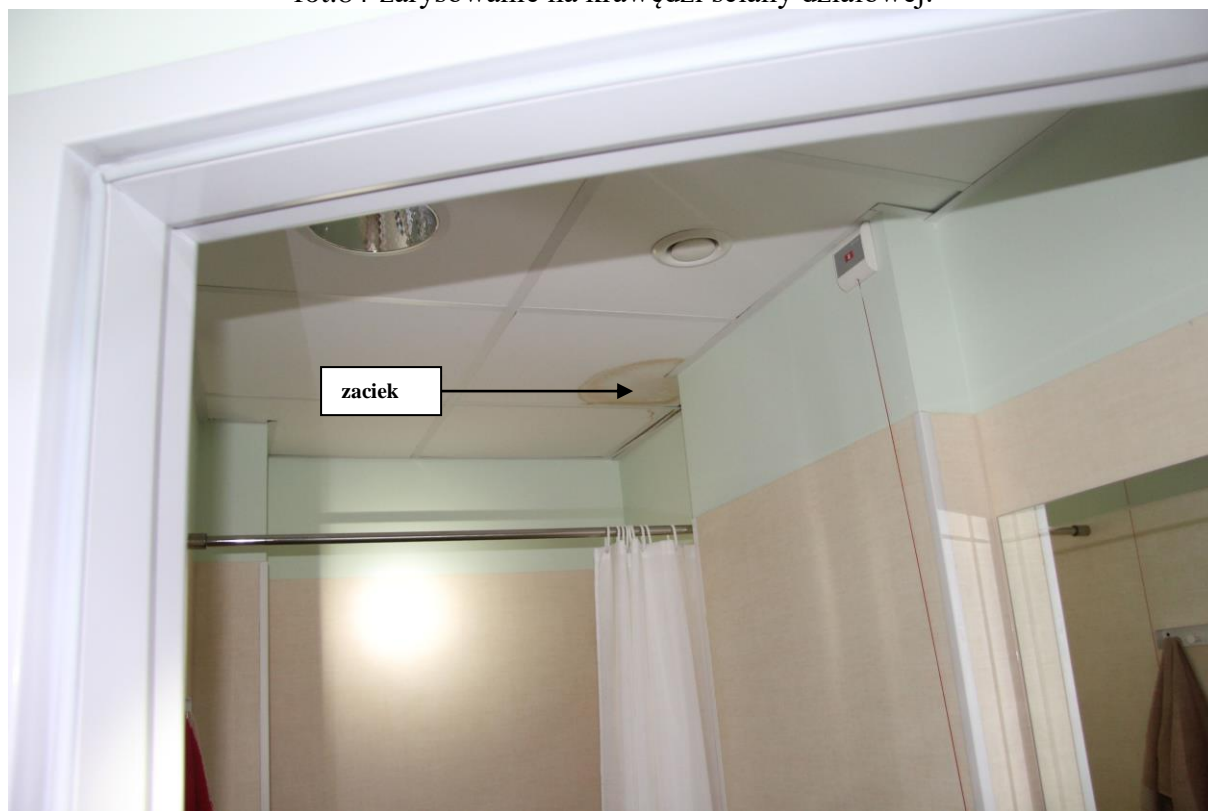
fot.85-zaciek w pomieszczeniu WC.

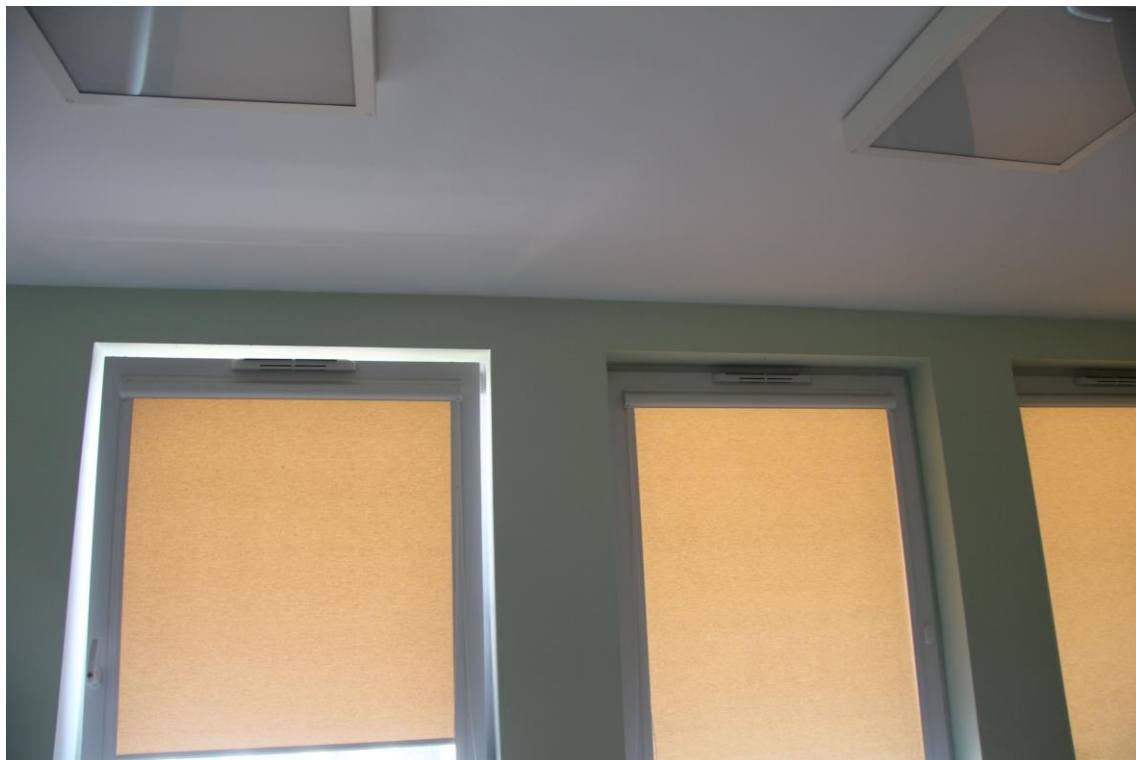
fot.86-sala chorych-widok na ścianę zewnętrzną, brak uszkodzeń.

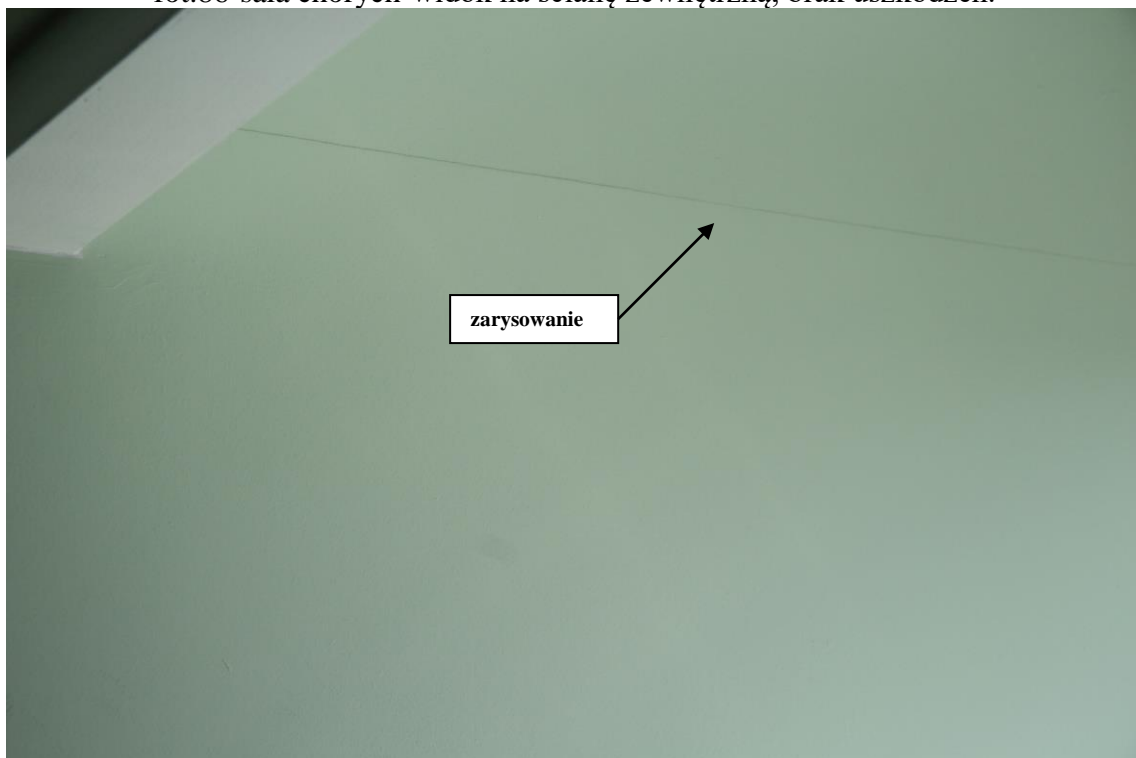
zarysowanie

fot.87-pomieszczenie techniczne, zarysowanie na ścianie.

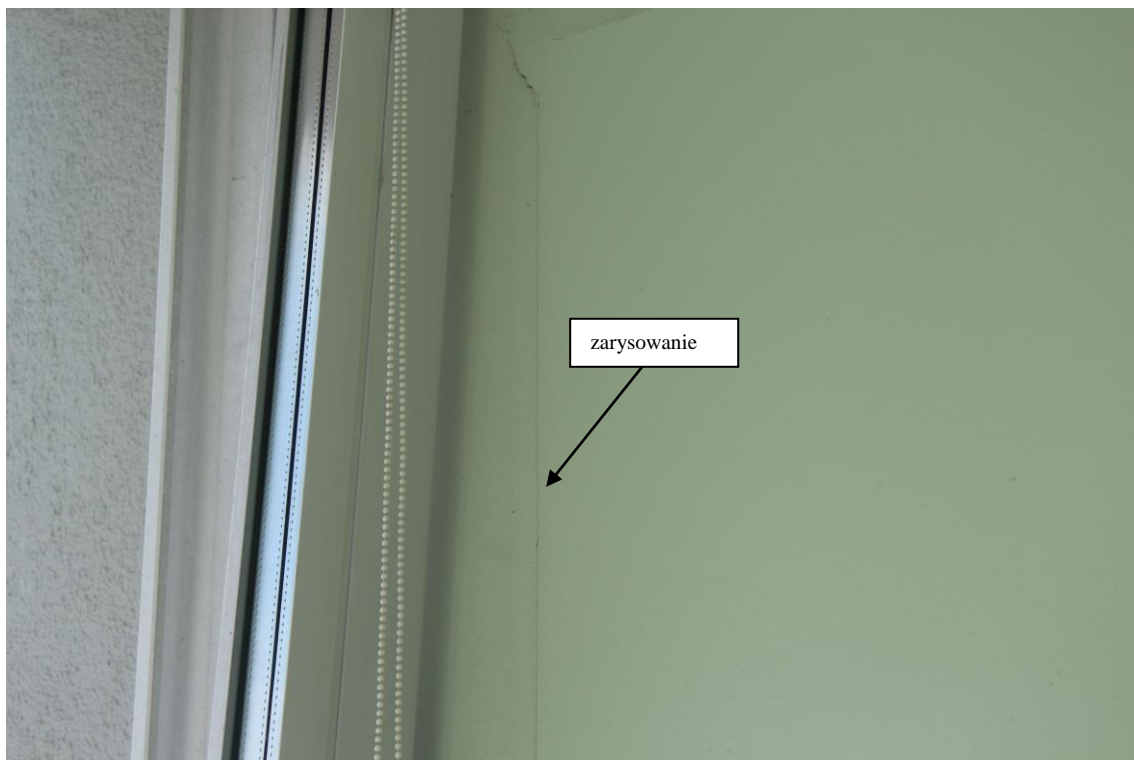
fot.88-zarysowanie na krawędzi ściany korytarzowej.

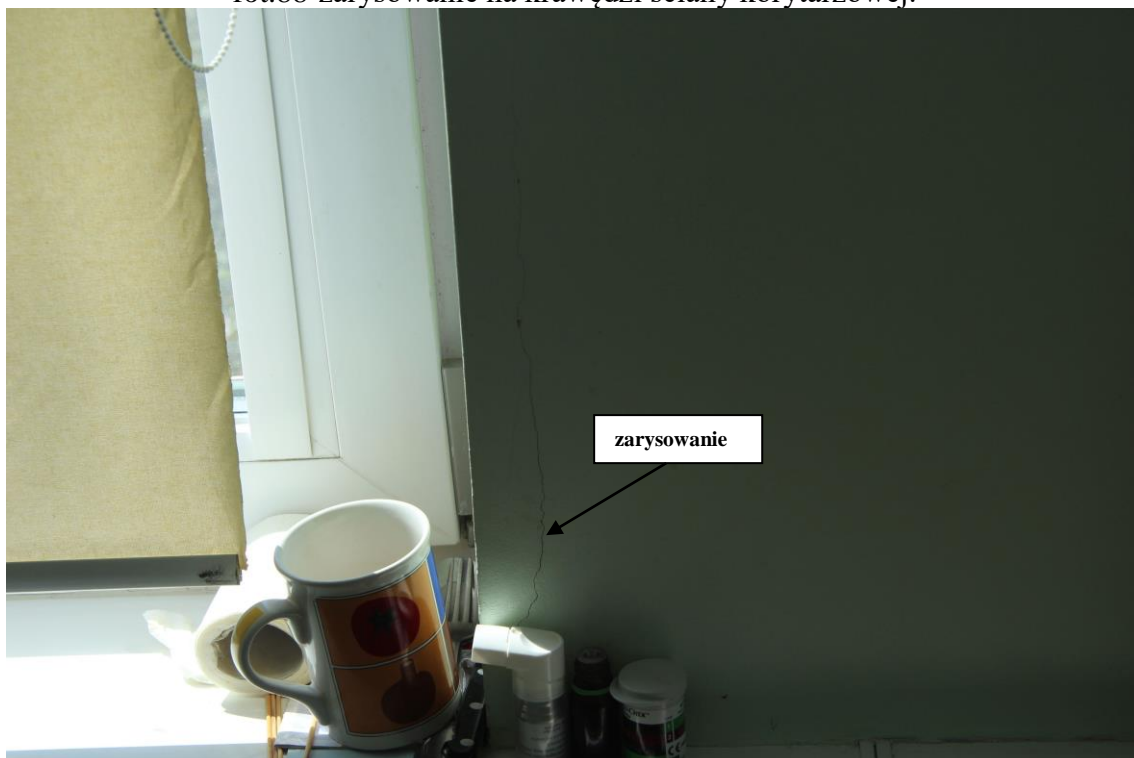
fot.89-sala chorych, zarysowanie na krawędzi filarka.

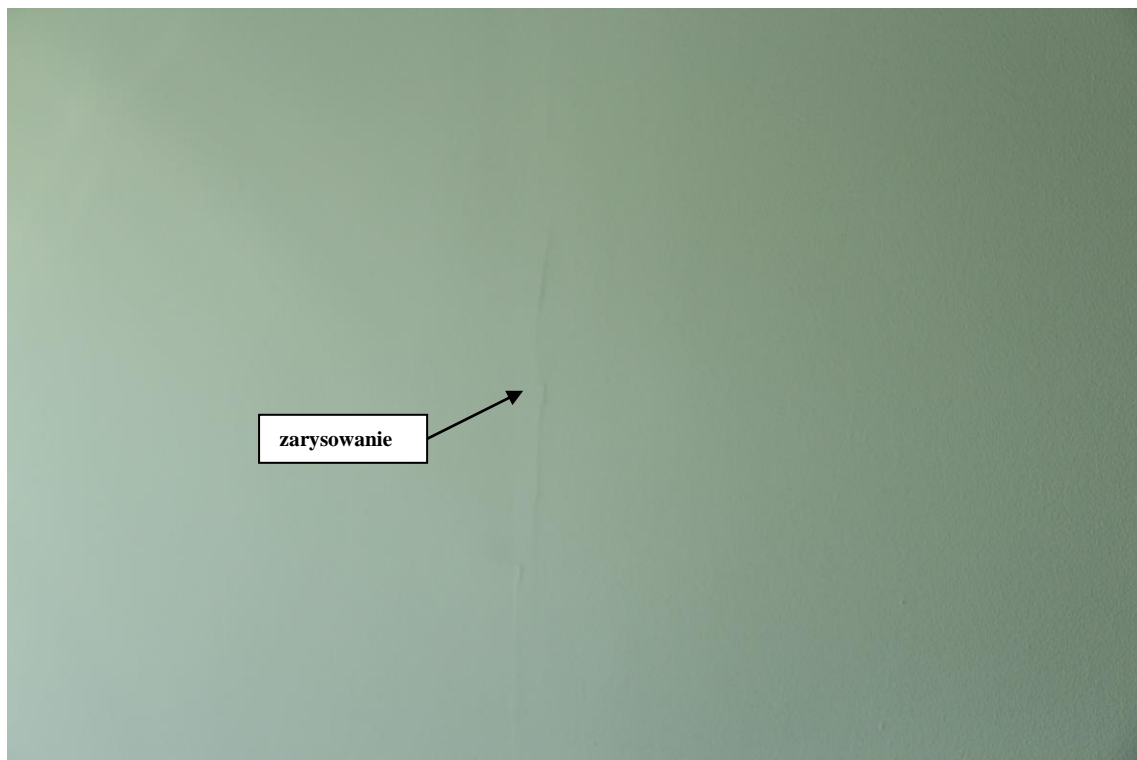
fot.90-delikatne zarysowanie na ścianie działowej.

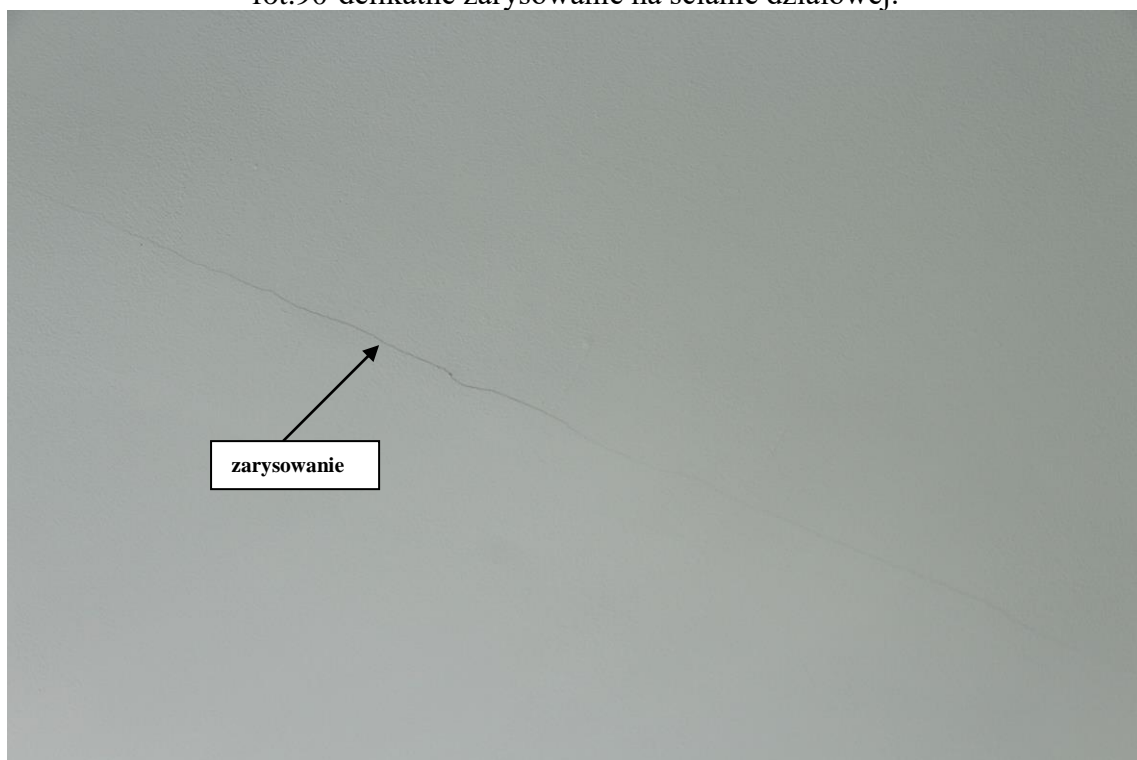
fot.91-sala chorych, delikatne zarysowanie na stropie.

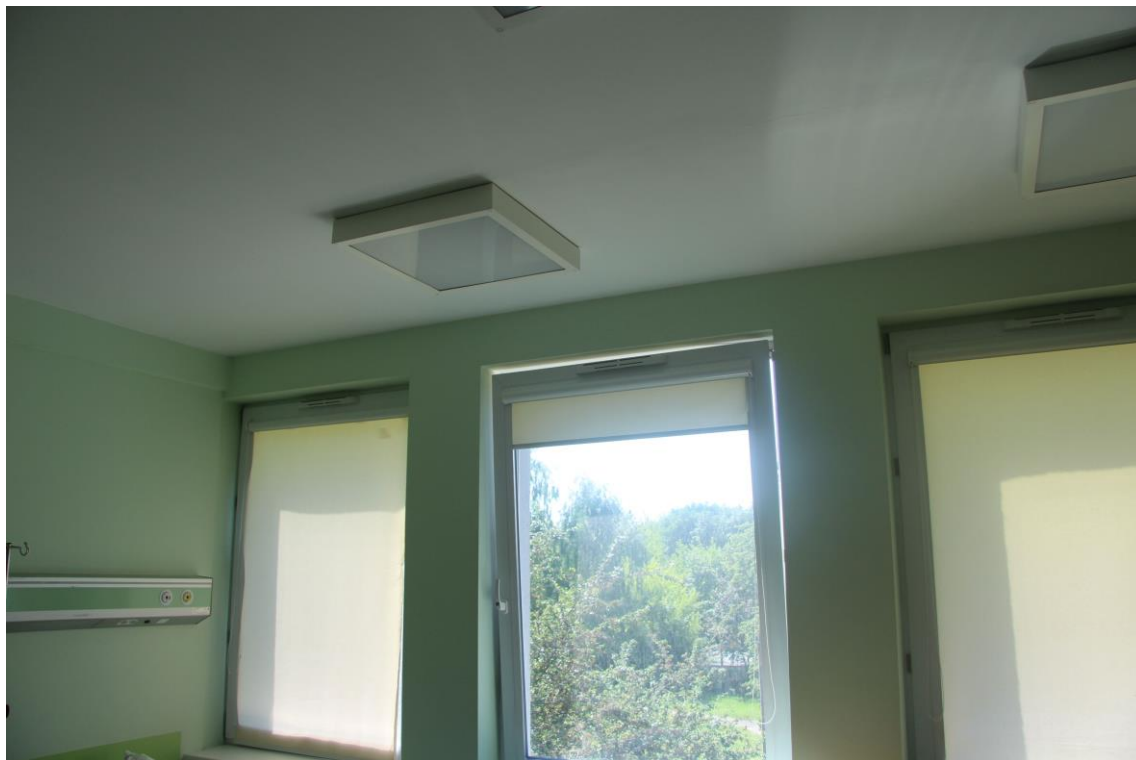
fot.92-sala chorych, widok na ścianę zewnętrzną-brak uszkodzeń.

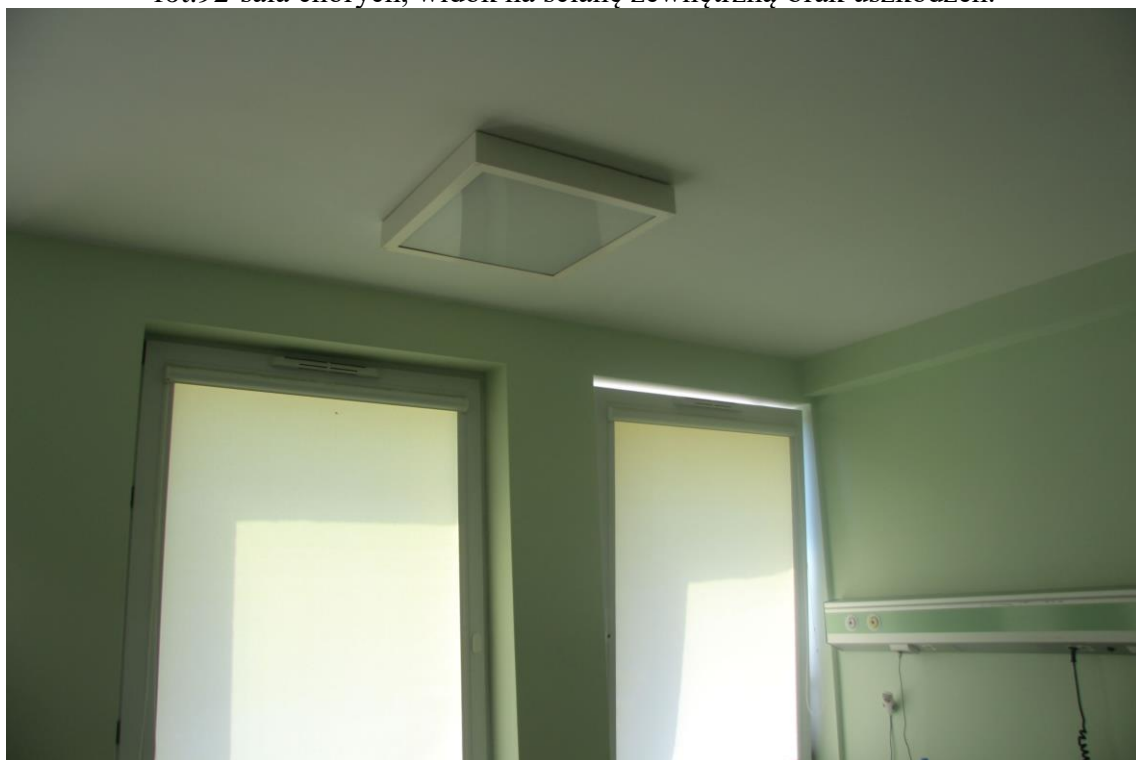
fot.93-sala chorych, widok na ścianę zewnętrzną-brak uszkodzeń.

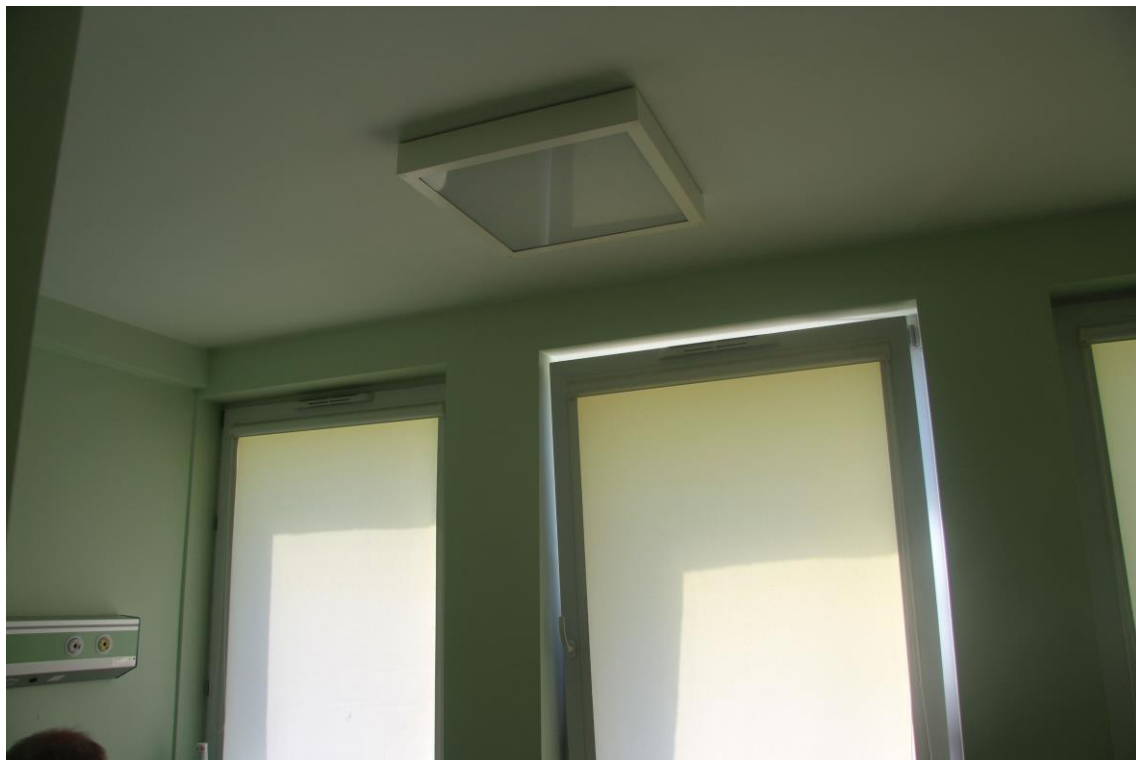
fot.94-sala chorych, widok na ścianę zewnętrzną-brak uszkodzeń.

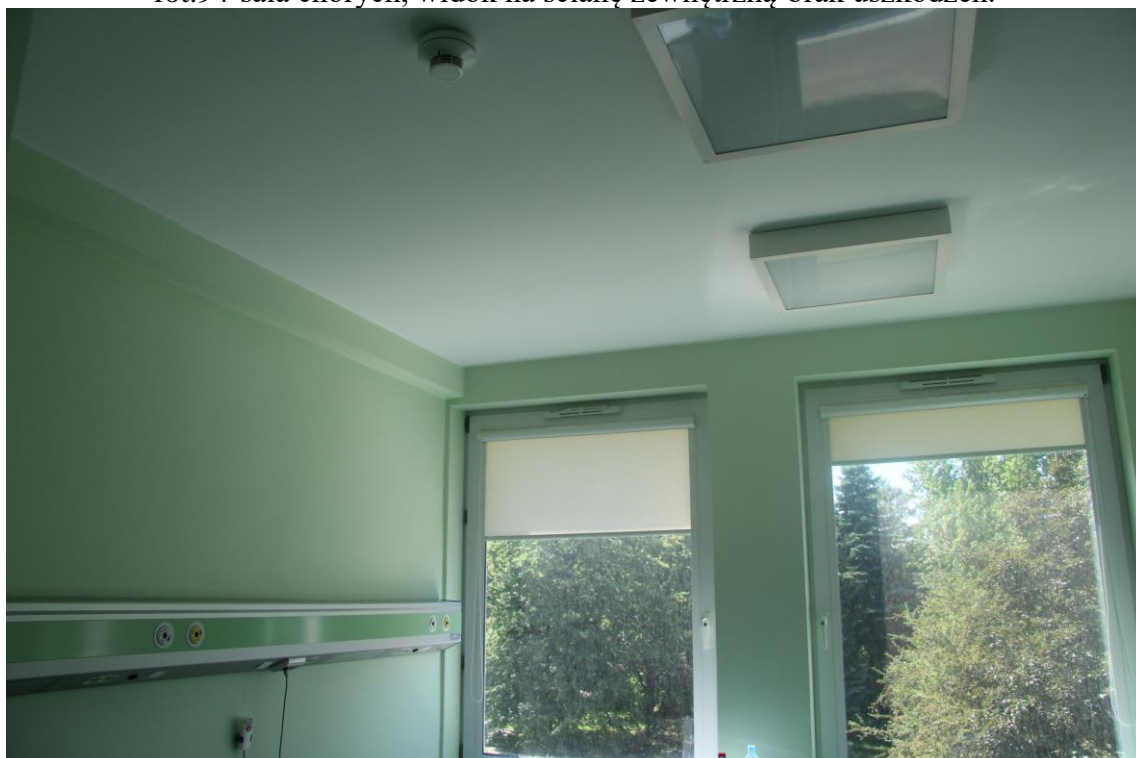
fot.95-sala chorych, widok na ścianę zewnętrzną-brak uszkodzeń.

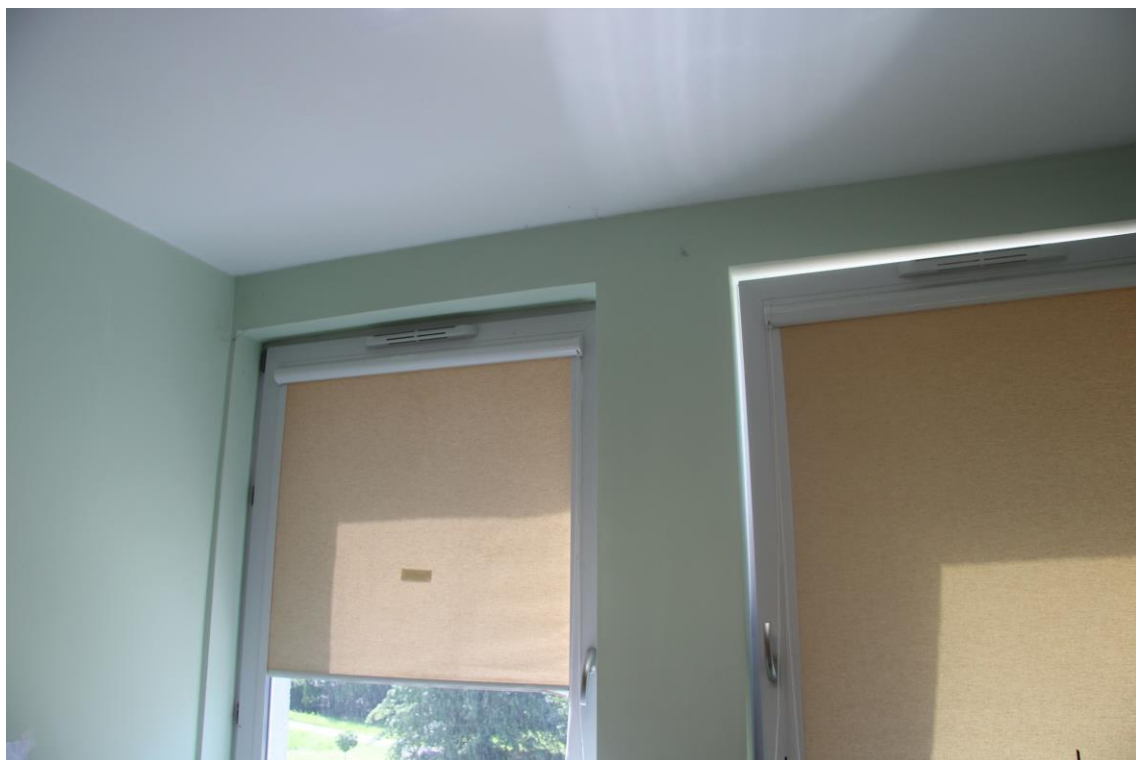
fot.96-gabinet, widok na ścianę zewnętrzną-brak uszkodzeń.

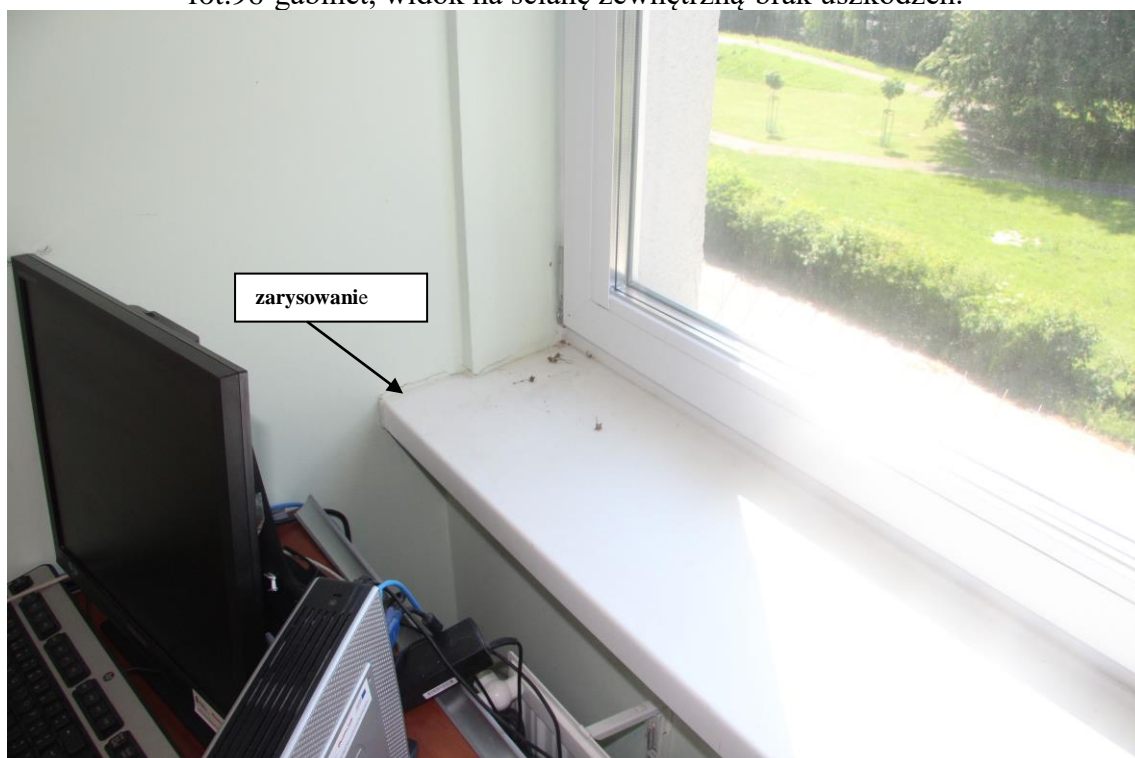
fot.97-gabinet, widok na parapet podokienny-delikatne zarysowanie.

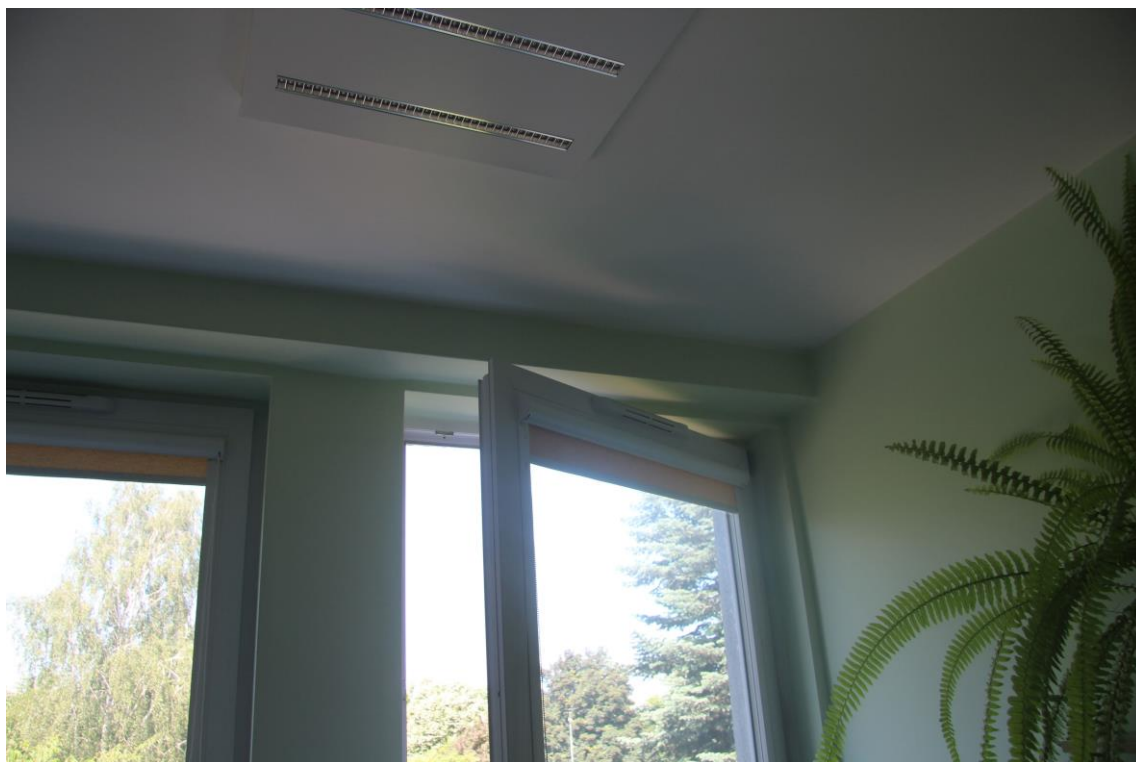
fot.98-salka, widok na ścianę zewnętrzną-brak uszkodzeń.

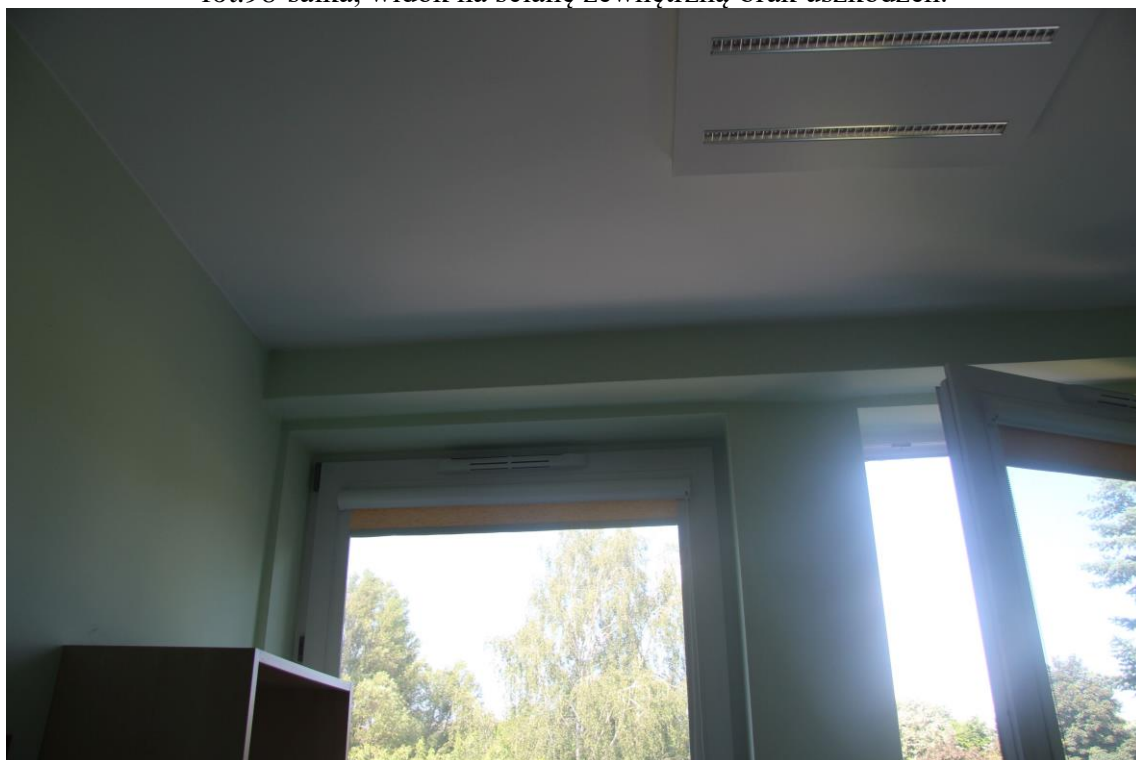
fot.99-salka, widok na ścianę zewnętrzną-brak uszkodzeń.
