Segment "G" Wysoki Parter

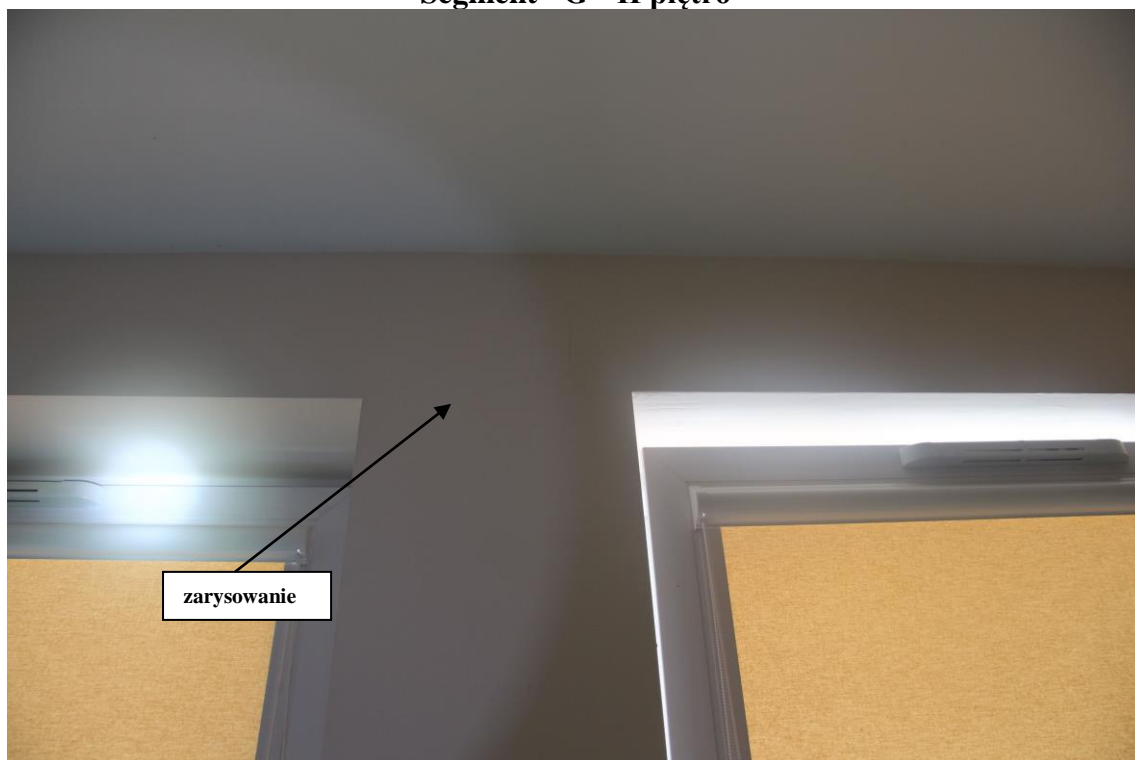
fot.100-pomieszczenie techniczne, delikatne zarysowanie filarka na poziomie spodu nadproża.

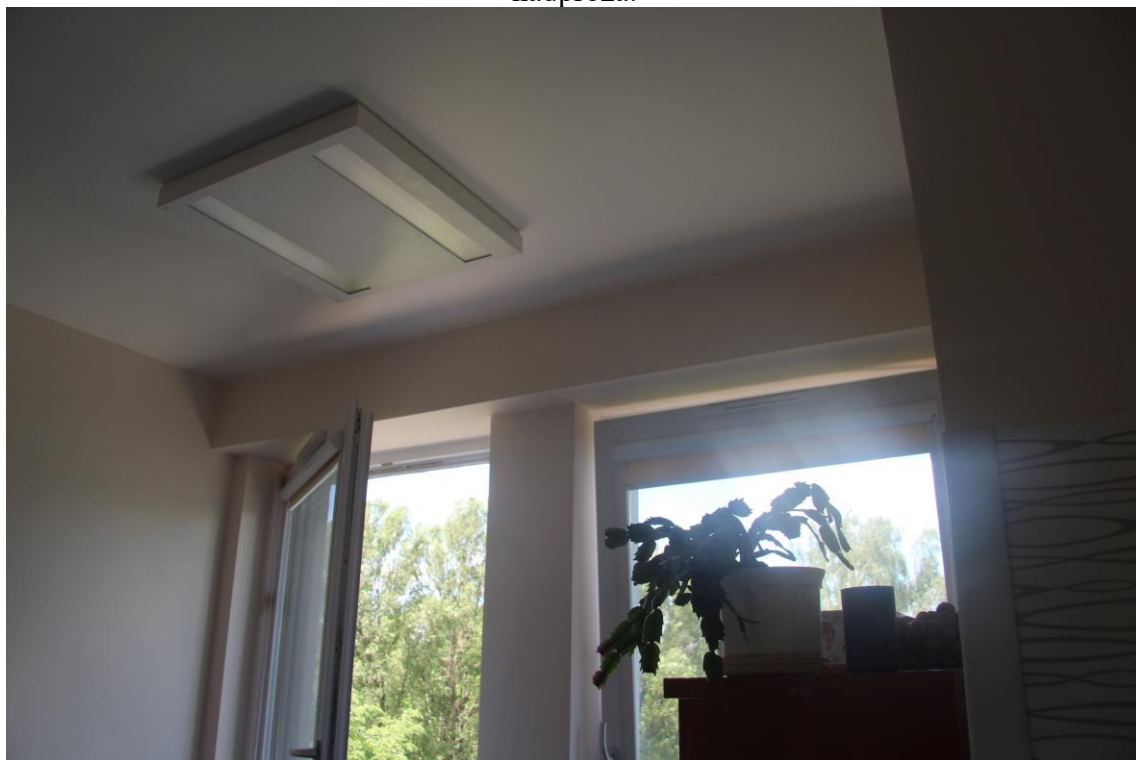
fot.101- gabinet, widok na ścianę zewnętrzną-brak uszkodzeń.

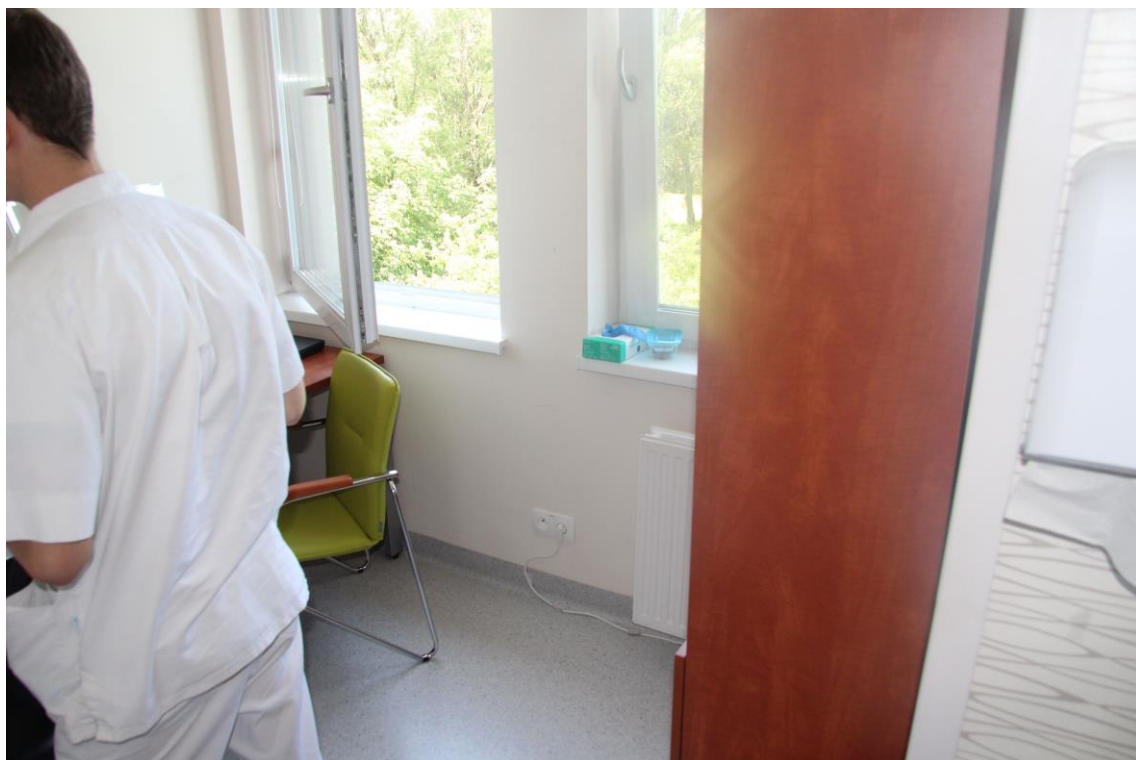
fot.102- gabinet, widok na ścianę zewnętrzną pod parapetem-brak uszkodzeń.

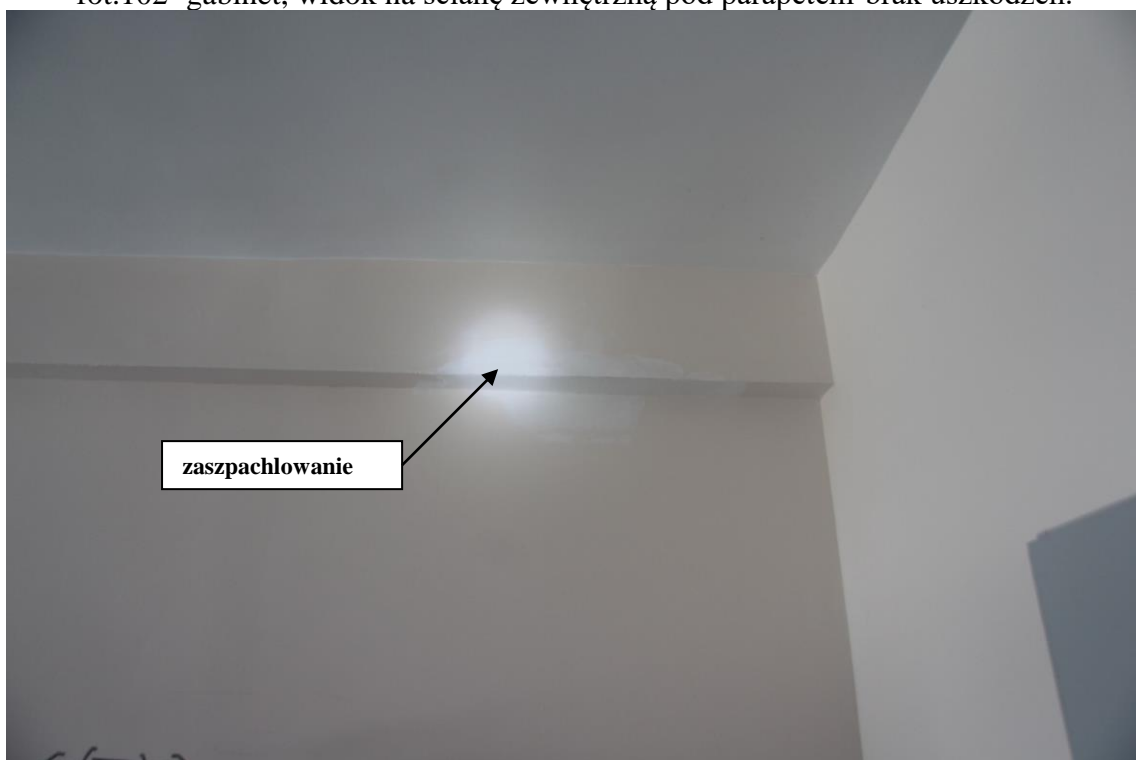
fot.103-sala chorych, zaspachlowane miejsce na obudowie podciagu.

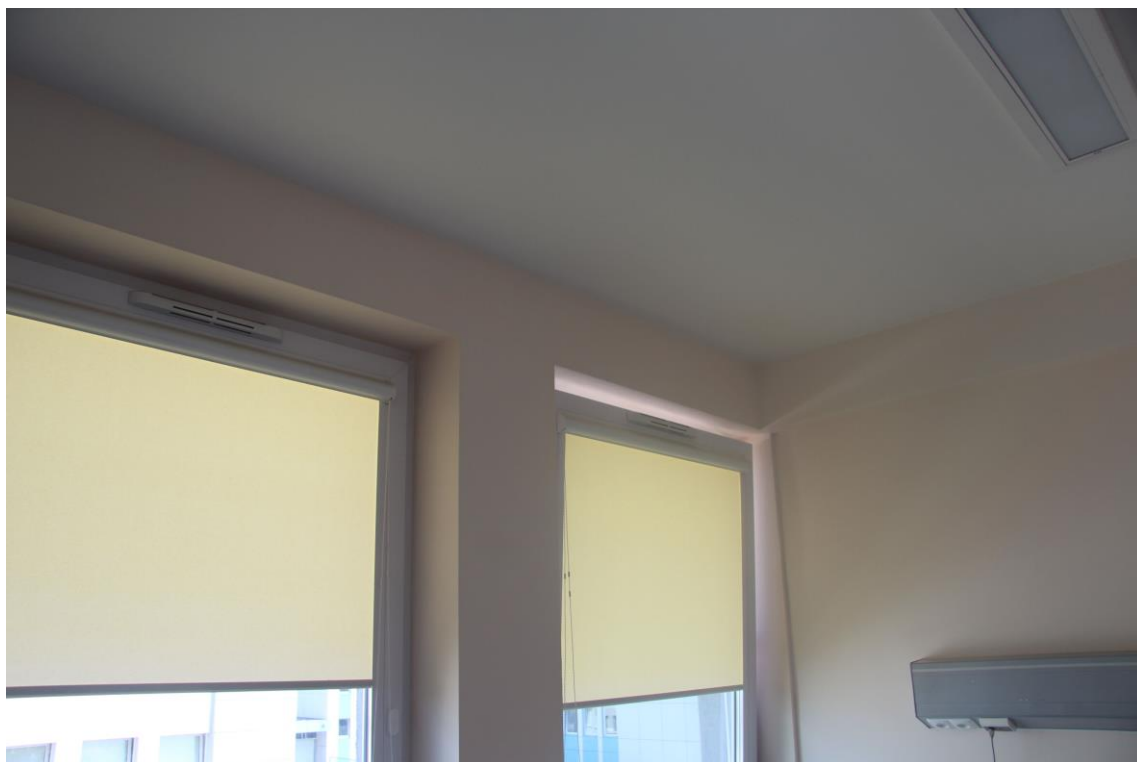
fot.104- sala chorych, widok na ścianę zewnętrzną-brak uszkodzeń.

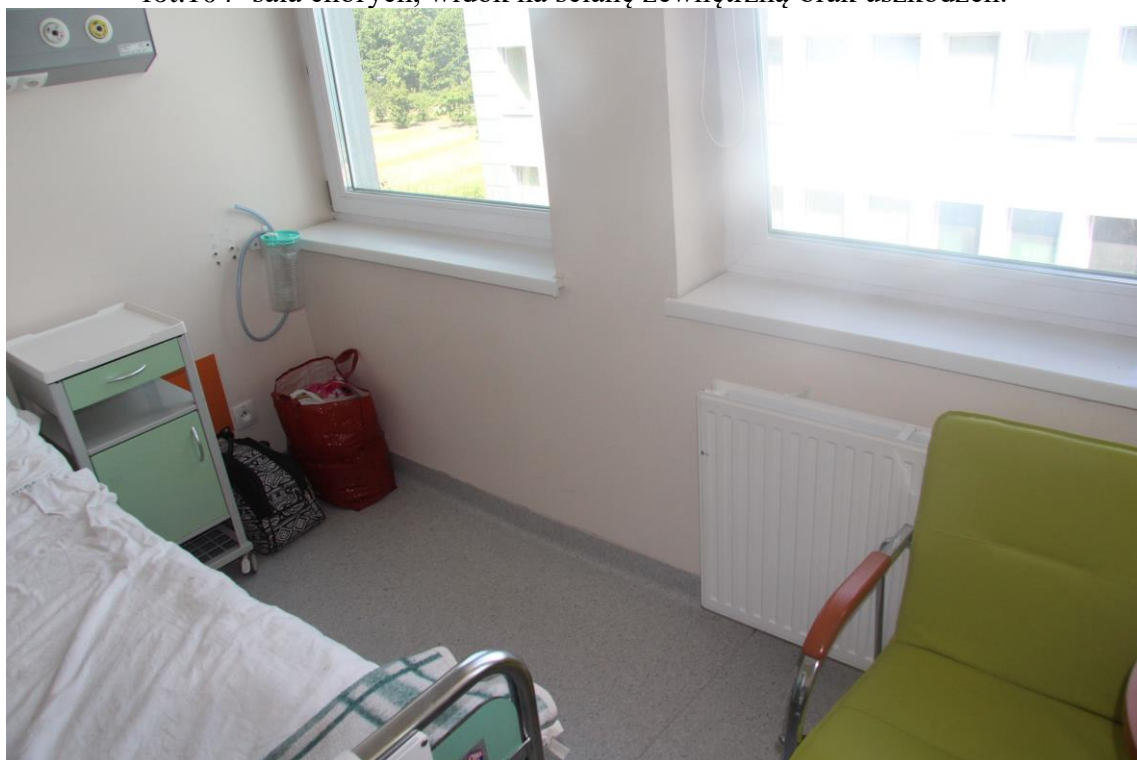
fot.105- sala chorych, widok na ścianę zewnętrzną pod parapetami-brak uszkodzeń.

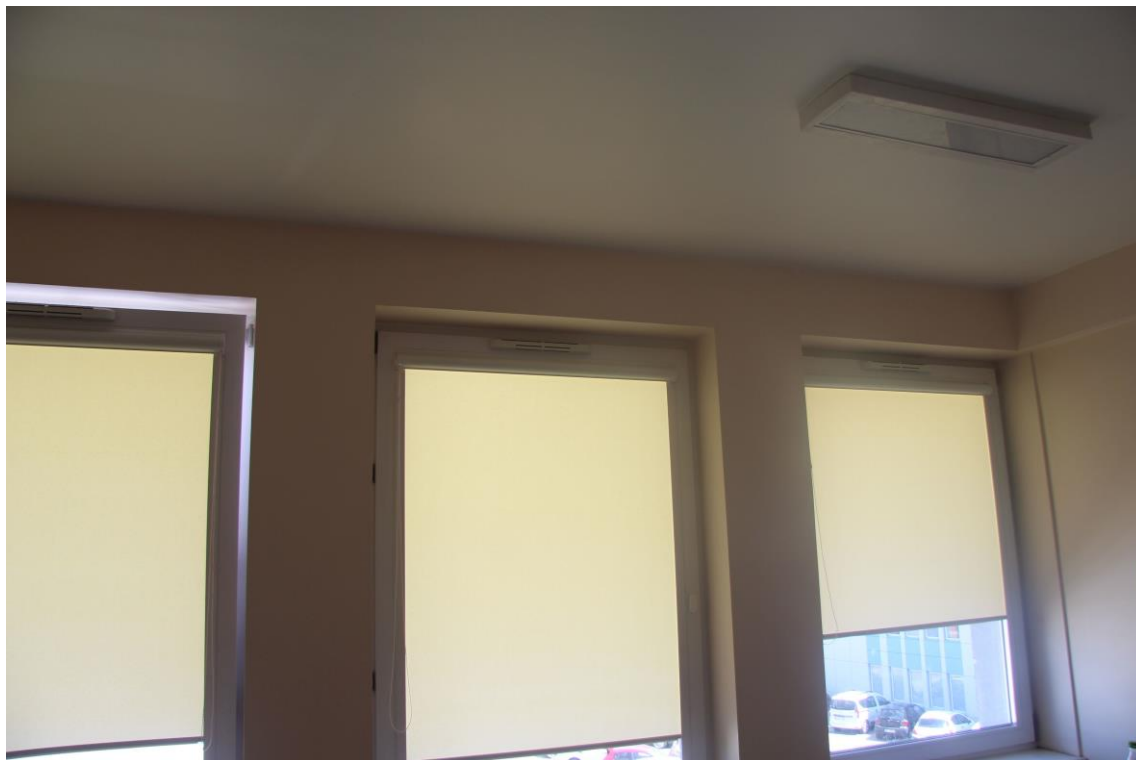
fot.106- sala chorych, widok na ścianę zewnętrzną-brak uszkodzeń.

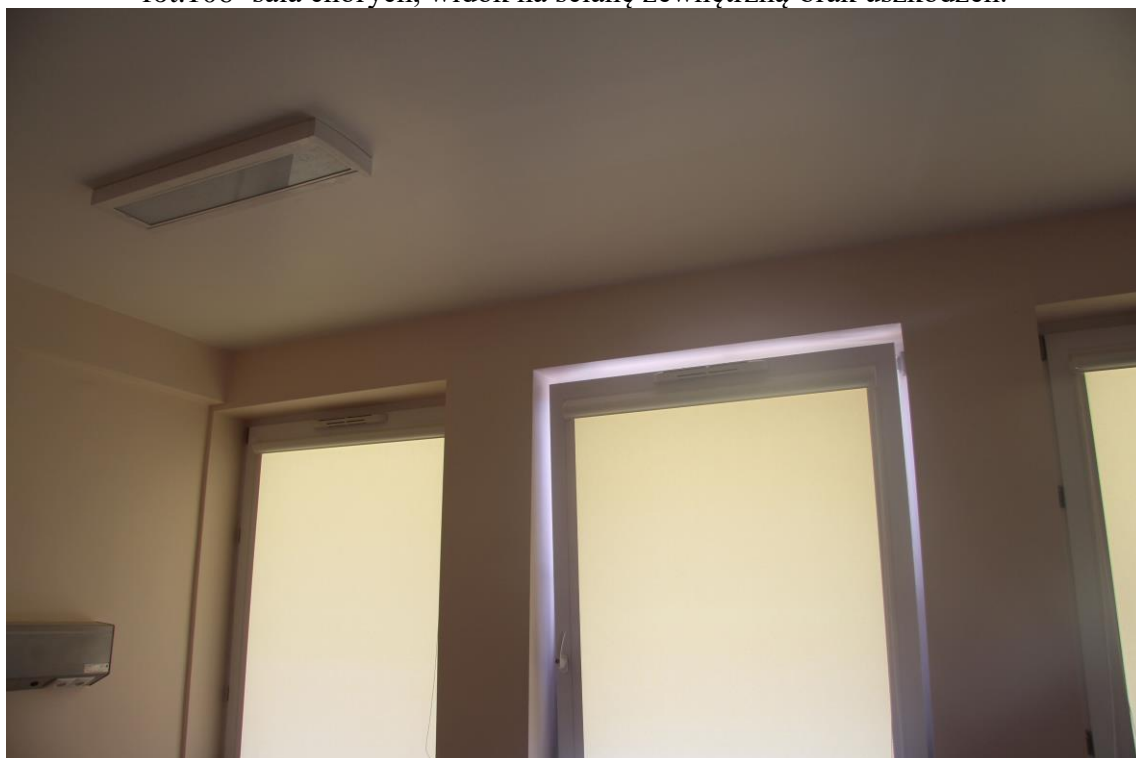
fot.107- sala chorych, widok na ścianę zewnętrzną-brak uszkodzeń.

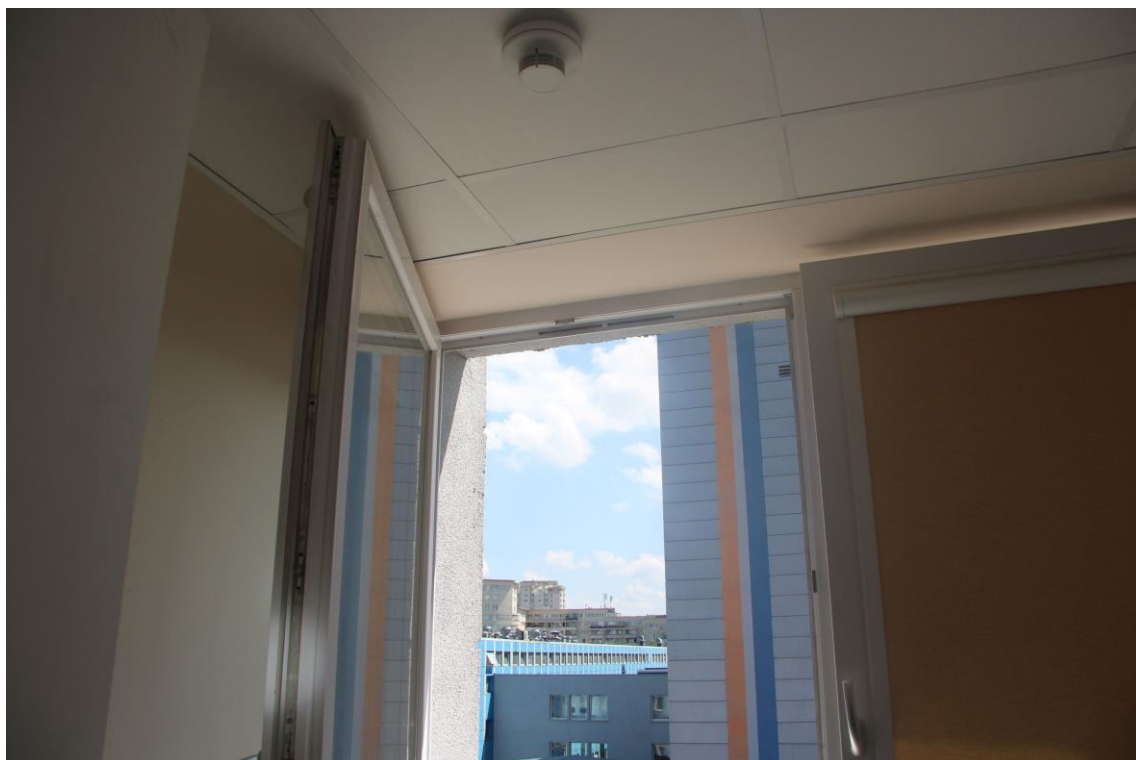
fot.108-pomieszczenie techniczne, widok na ścianę zewnętrzną-brak uszkodzeń.

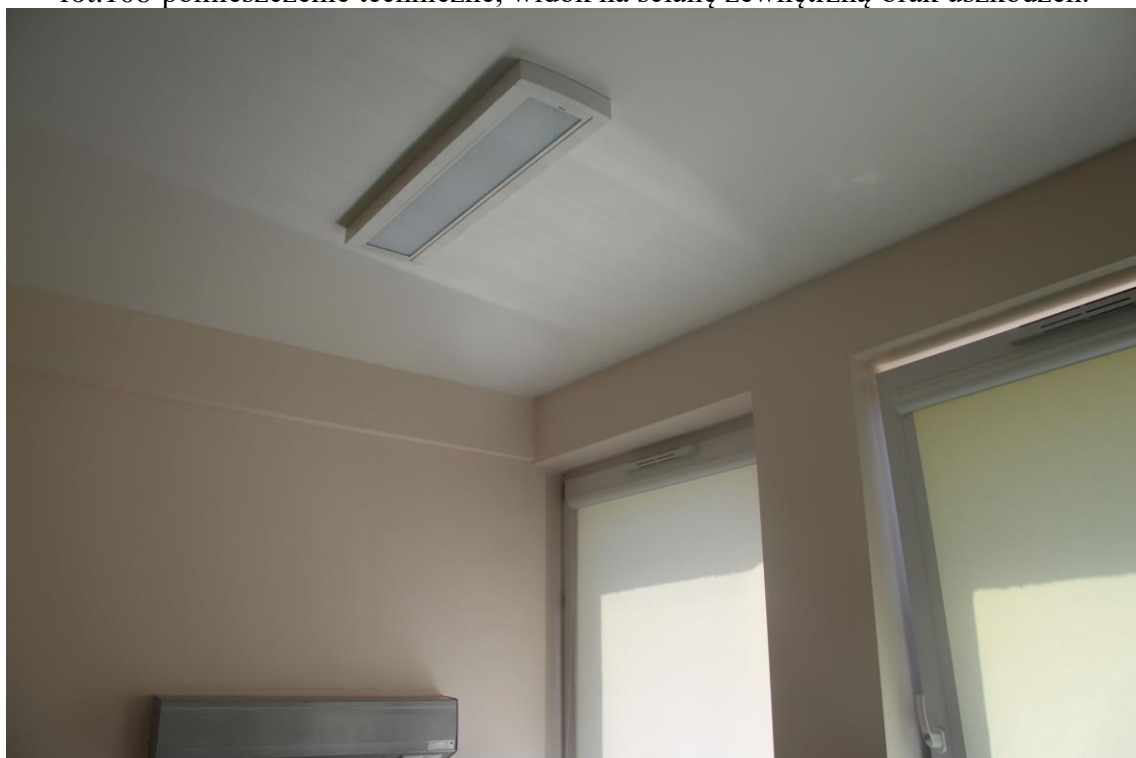
fot.109- sala chorych, widok na ścianę zewnętrzną-brak uszkodzeń.

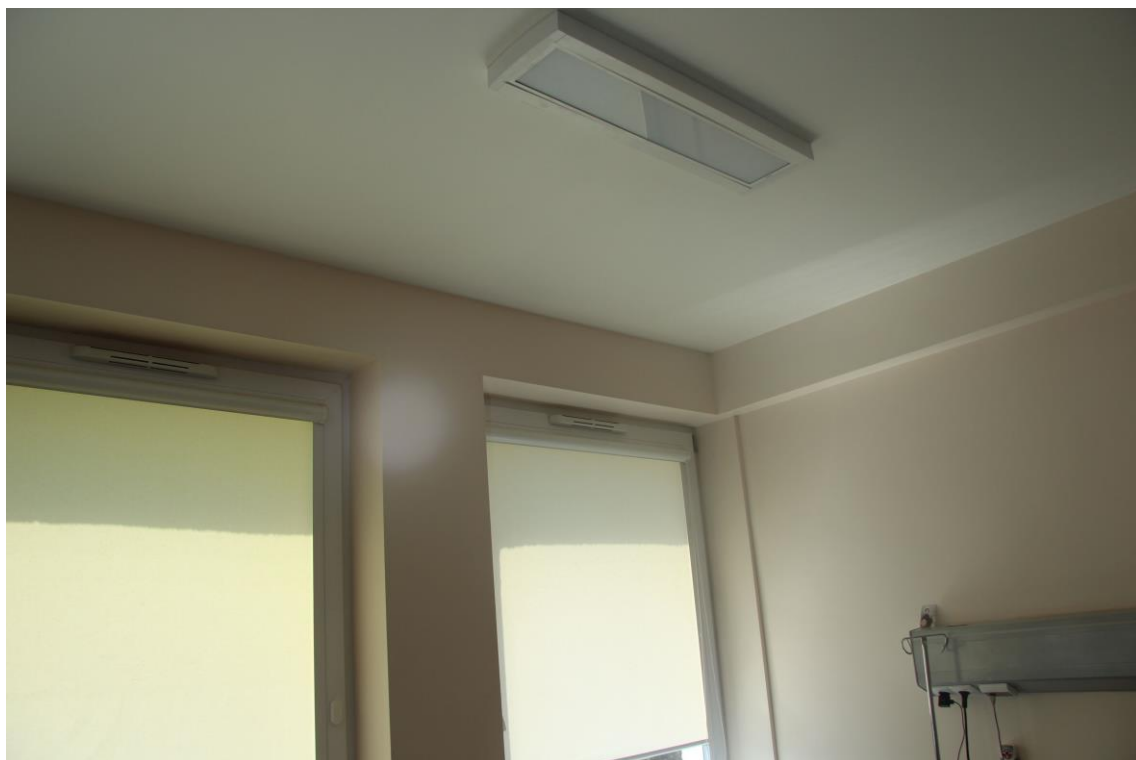
fot.110- sala chorych, widok na ścianę zewnętrzną-brak uszkodzeń.

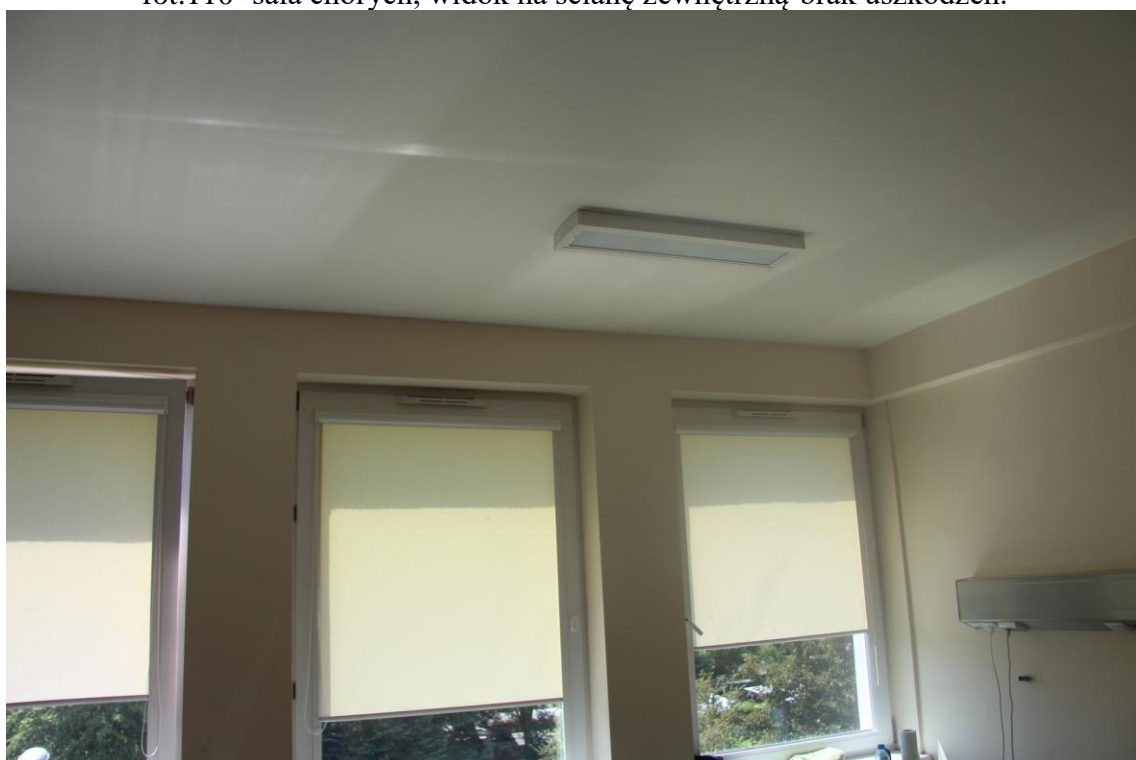
fot.111- sala chorych, widok na ścianę zewnętrzną-brak uszkodzeń.

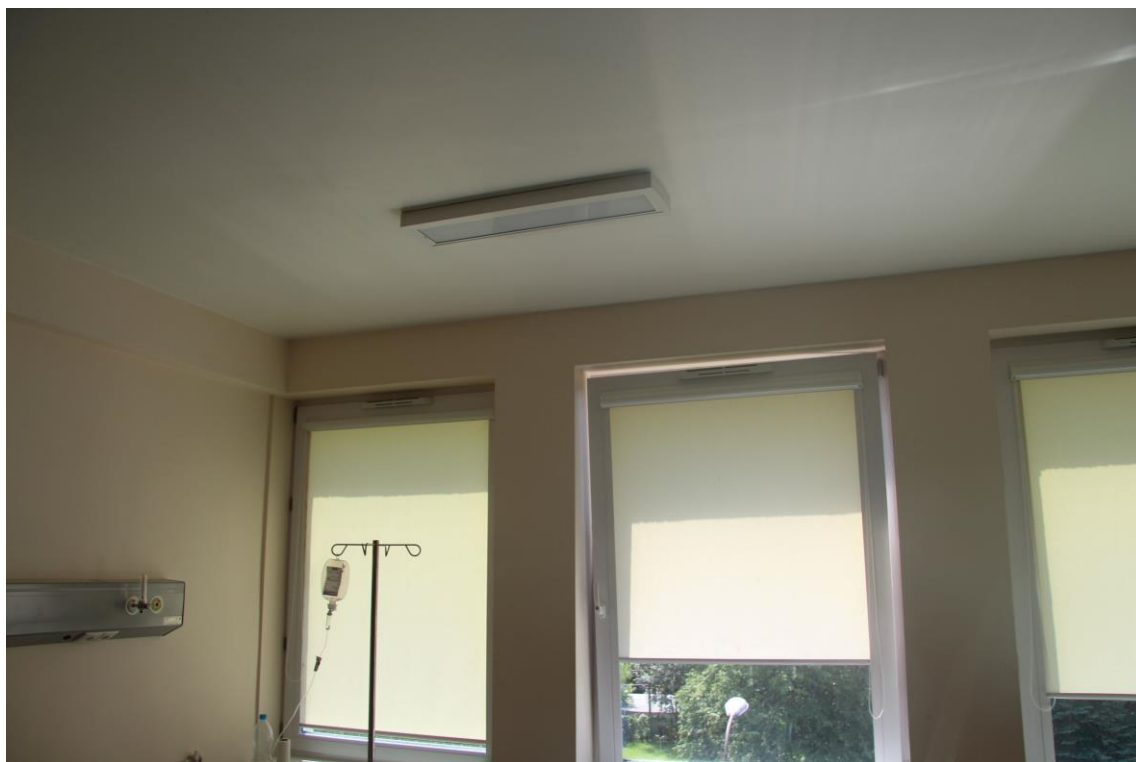
fot.112- sala chorych, widok na ścianę zewnętrzną-brak uszkodzeń.

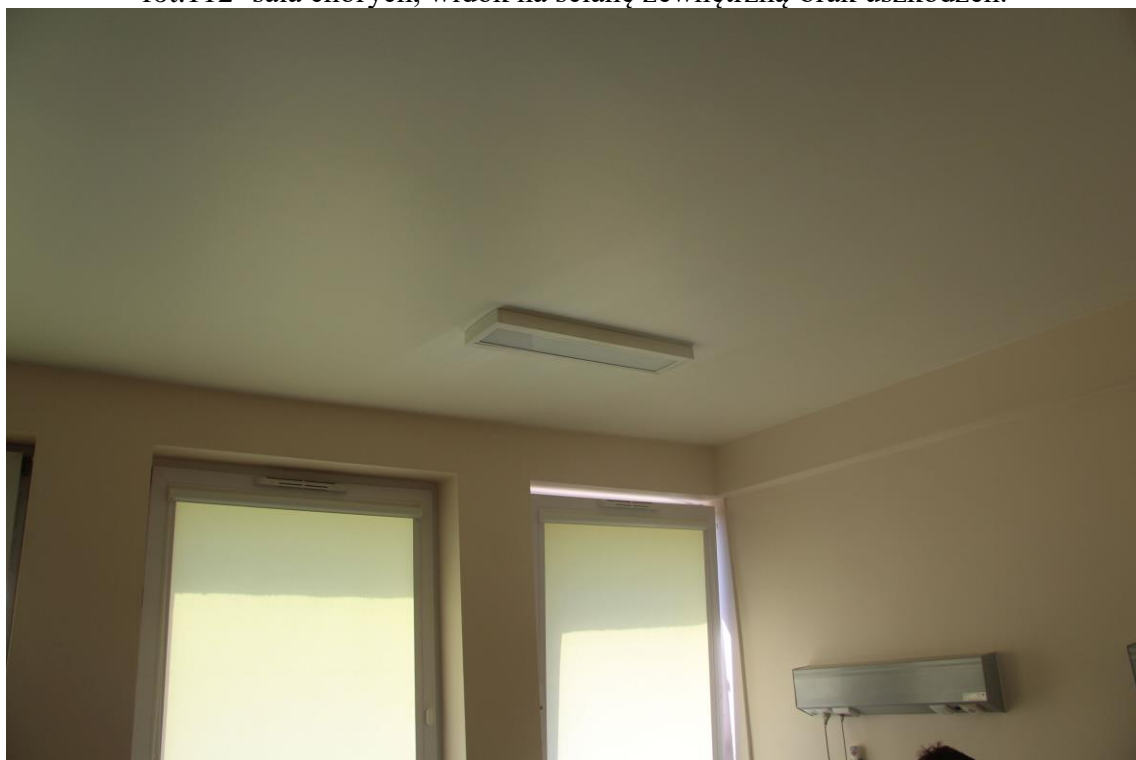
fot.113- sala chorych, widok na ścianę zewnętrzną-brak uszkodzeń.

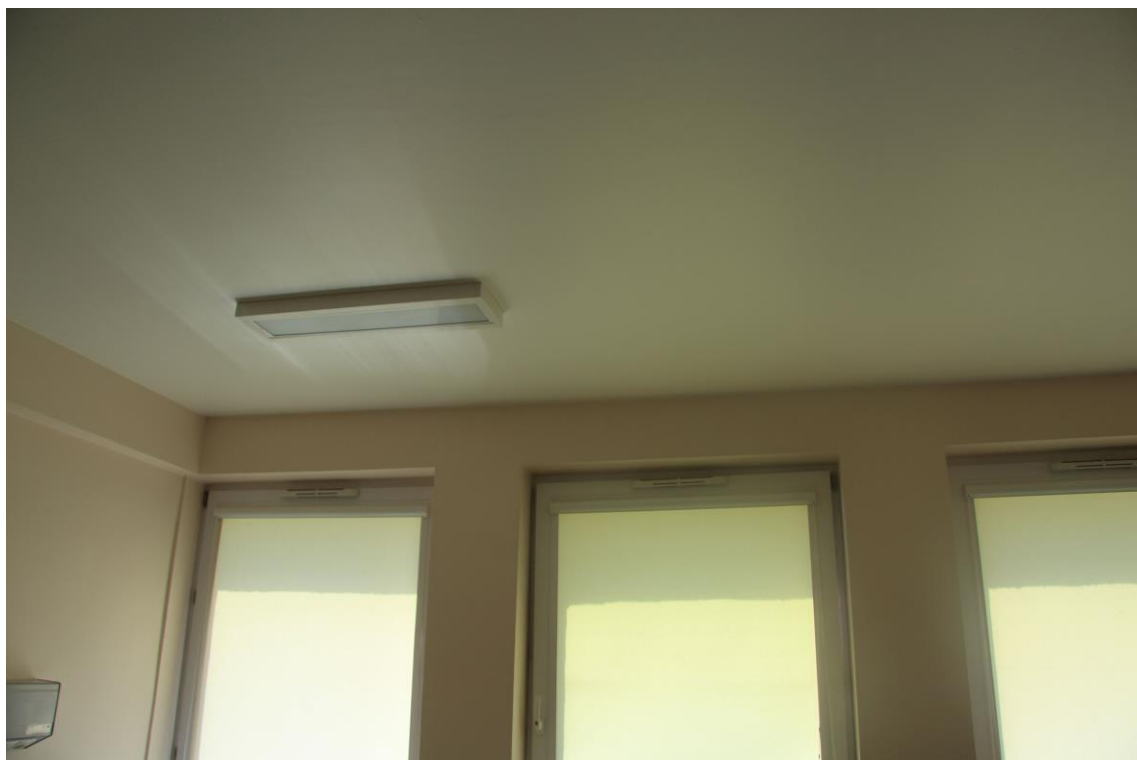
fot.114- sala chorych, widok na ścianę zewnętrzną-brak uszkodzeń.

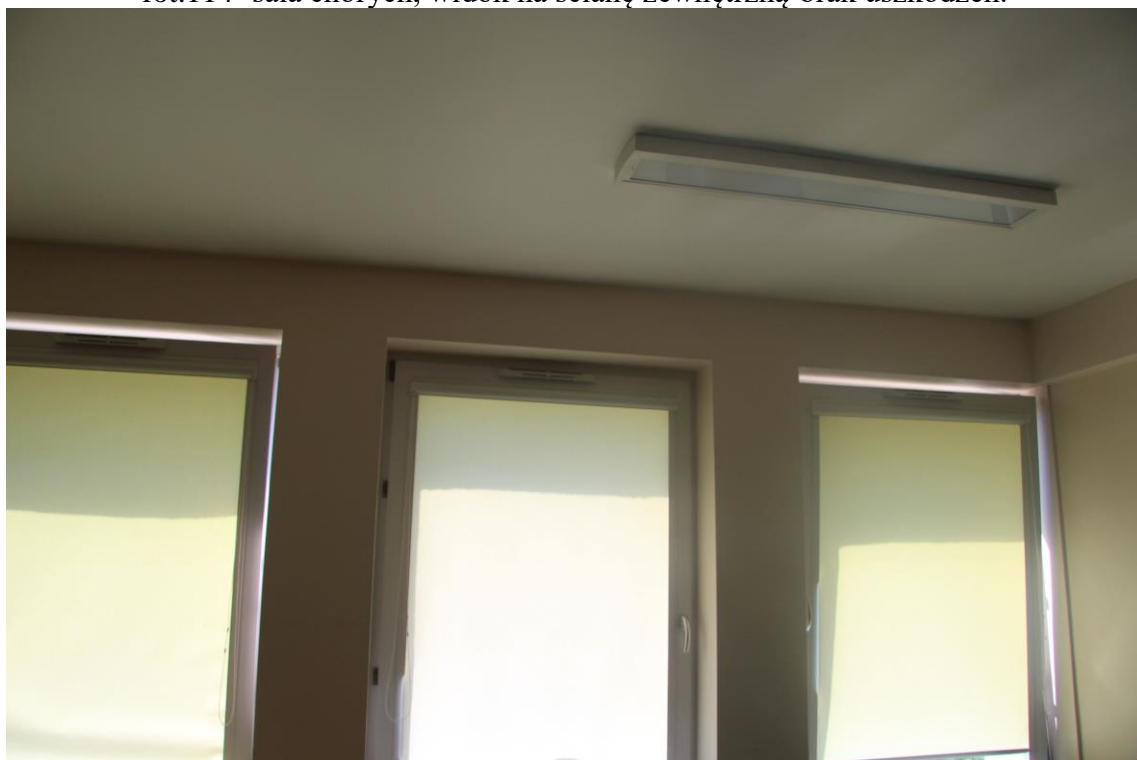
fot.115- sala rehabilitacyjna, widok na ścianę zewnętrzną-brak uszkodzeń.

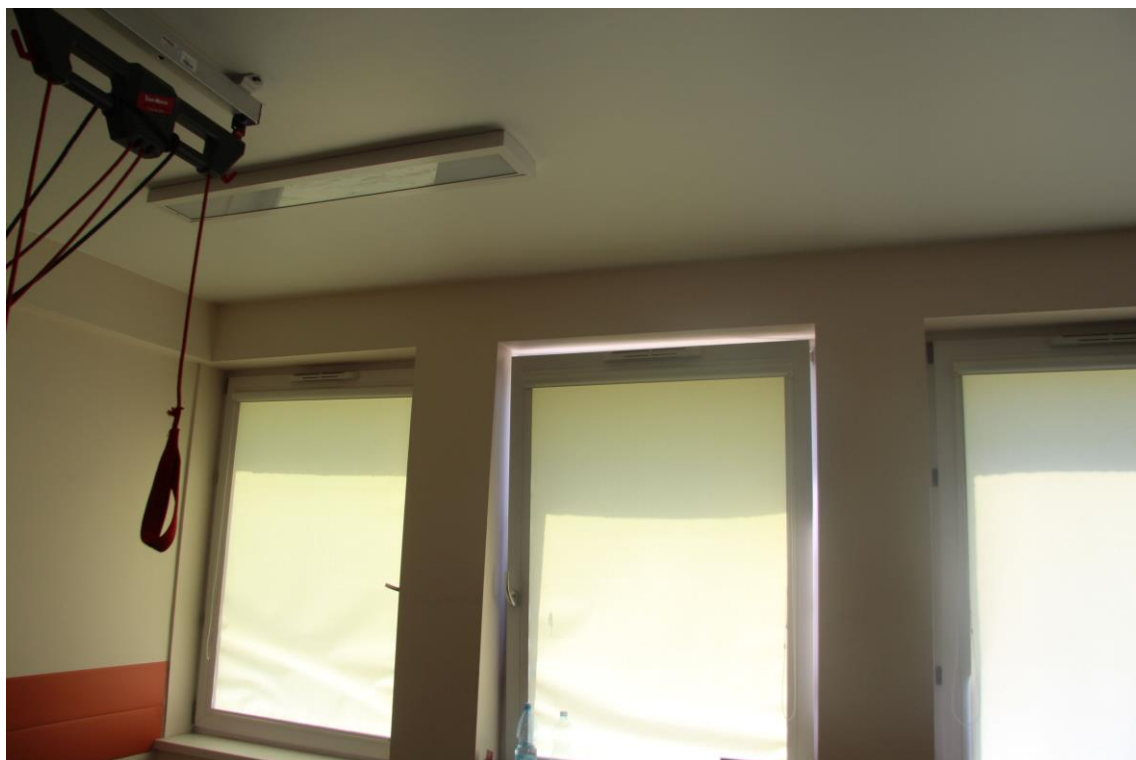
fot.116- sala rehabilitacyjna, widok na ścianę zewnętrzną-brak uszkodzeń.

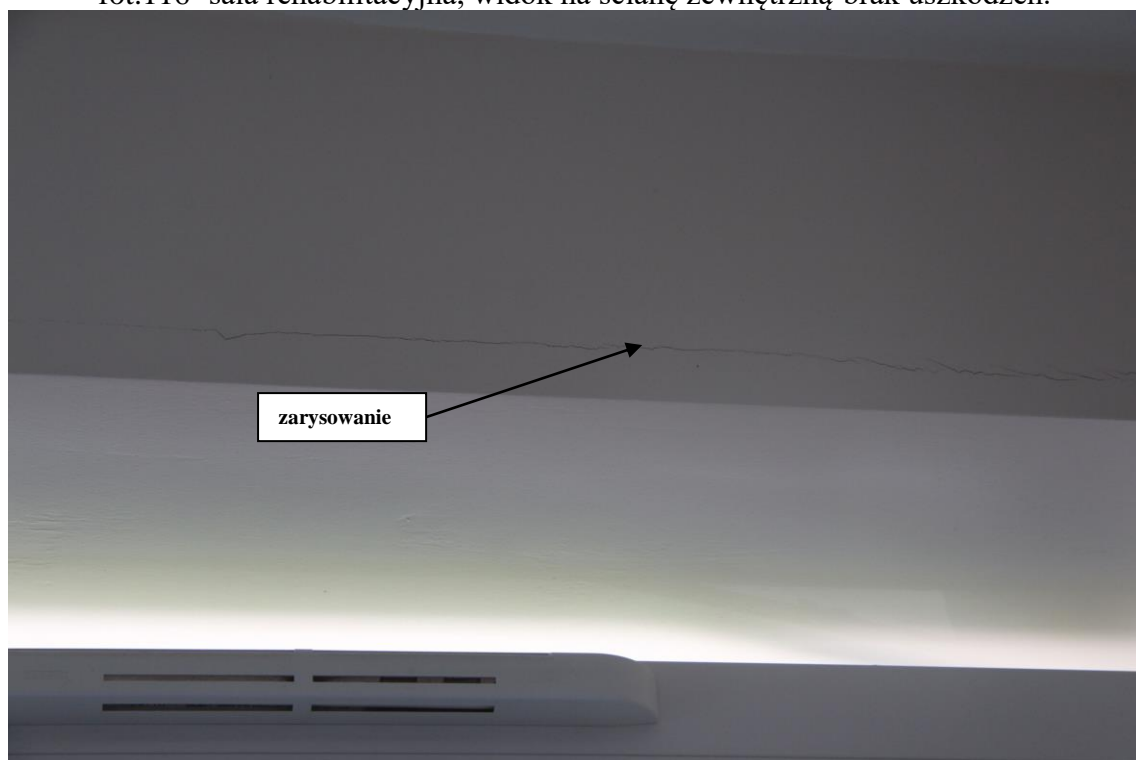
fot.117-pomieszczenie techniczne, zarysowanie poziome na spodzie podciagu.

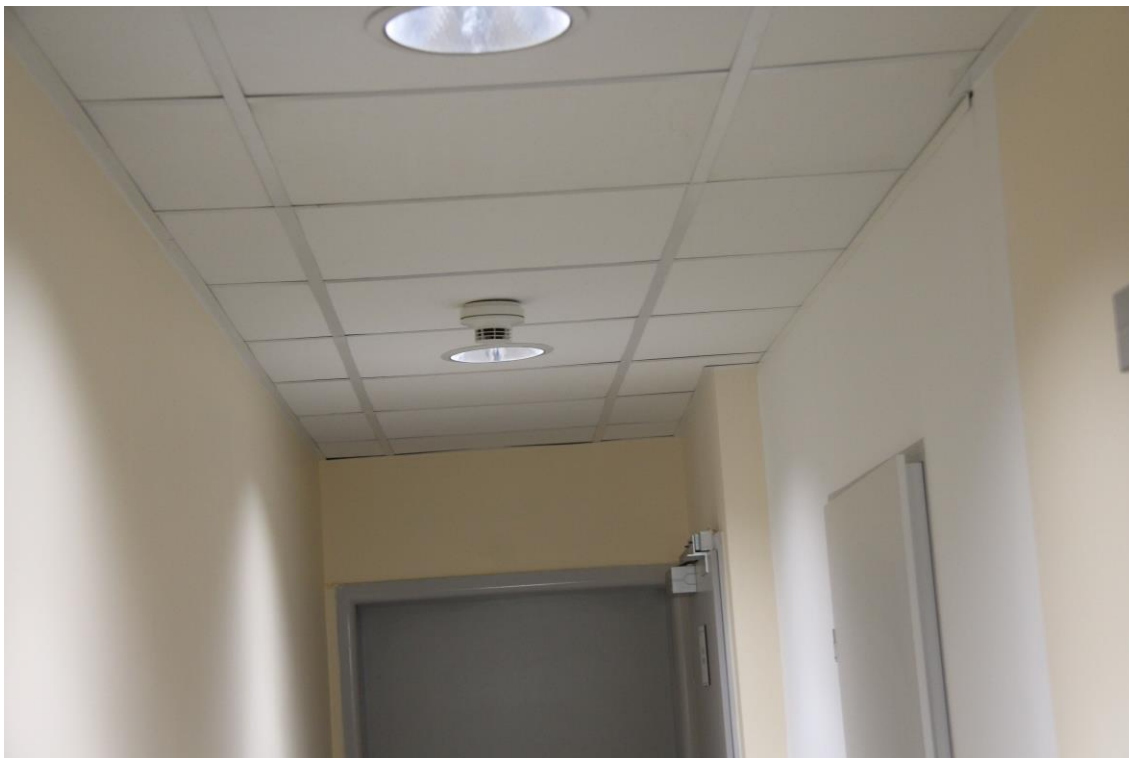
fot.118-widok na pomieszczenie techniczne, brak uszkodzeń.
