## **Príloha B – Návrh sanácie poškodených prvkov krovu**

Táto príloha sa zaoberá návrhom sanácie existujúceho **krovu nad objektom SO.01**.

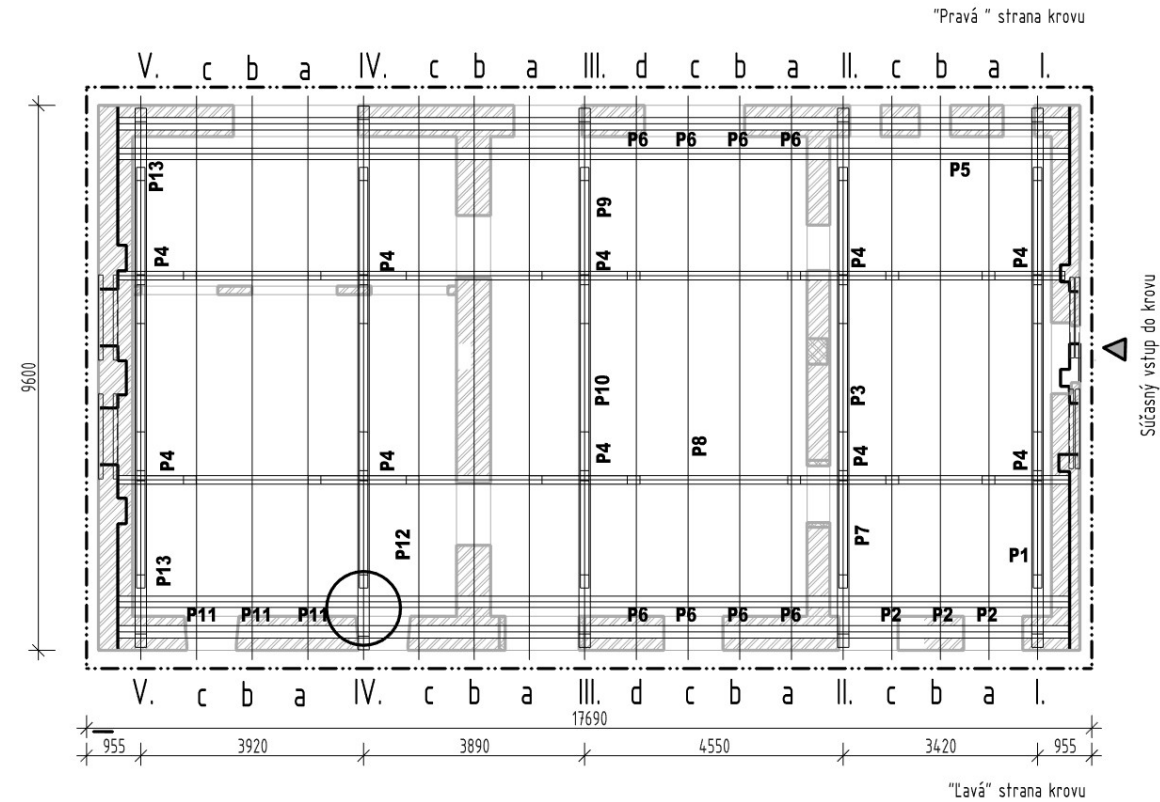
Pôdorys krovu s vyznačením polohy jednotlivých sanačných úprav

P1 – Bioticky poškodený pásik v plnej väzbe krovu č. I (ľavá)

P2 – Bioticky poškodené kráťčatá vo väzbách Ia, Ib, Ic (ľavá strana)

P3 – Bioticky poškodený väzný trám vo väzbe č. II.

P4 – Chýbajúce kramle medzi vešiakmi a väznými trámami v plných väzbách.

P5 – Bioticky poškodená okapová väznica medzi väzbami č. I a II. vpravo

P6 – Rozvoľnené spoje kráťčat vo väzbách IIa, IIb, IIc, IId (ľavá strana) a IIa, IIb, IIc, IId (pravá strana)

P7 – Chýbajúca vzpera v plnej väzbe č. II vľavo.

P8 – Bioticky degradovaný hambálok vo väzbe IIc.

P9 - Bioticky degradovaná a rozvoľnená vzpera v plnej väzbe č. III vpravo

P10 – Bioticky poškodený väzný trám vo väzbe č. III.

P11 – Bioticky poškodené krátčatá vo väzbách IVa, IVb, IVc (ľavá strana)

P12 – Bioticky poškodený koniec väzného trámu a krokvy spolu s okapovými väznicami v plnej väzbe č. IV.

P13 – Uhnité konce väzných trámov v styku s krokvami v plnej väzbe č. V vpravo aj vľavo.

Návrh sanácie : Pásik vymeniť v celom rozsahu

Návrh sanácie : Kráťčatá vymeniť v celom rozsahu za nové

Návrh sanácie : Väzná trám príložkovať obojstrannými príložkami po celej dĺžke (od okapovej väznice na ľavej strane po okapovú väznicu na pravej strane). Príložky prikotviť ku väznému trámu skrutkami fi 8/200mm v dvoch radoch vo vzájomnej osovej vzdialenosti 500mm – 64ks.

Návrh sanácie : Kramle doplniť do všetkých miest, kde chýbajú – max. 20 ks

Návrh sanácie : Okapovú väznicu príložkovať jednostrannou príložkou. Príložku prikotviť ku väznému trámu skrutkami fi 8/200mm v dvoch radoch vo vzájomnej osovej vzdialenosti 500mm – 16ks

Návrh sanácie : Spoje kráťčat doplniť pomocou celozávitových skrutiek fi 8/300mm – 2ks styk kráťča \_ okapová väznica a fi 8/200mm – 1k styk kráťča \_krovka. Spolu 12ks skrutiek fi8/300 a 6ks krutiek fi 8/200.

Návrh sanácie : Chýbajúcu vzperu doplniť.

Návrh sanácie : Hambálok príložkovať na celej dĺžke obojstrannými príložkami. Príložky prikotviť ku hambálku skrutkami fi 6/120mm v strede vo vzájomnej osovej vzdialenosti 400mm – 20ks

Návrh sanácie : Vzperu v celom rozsahu vymeniť za novú.

Návrh sanácie : Väzný trám príložiť obojstrannými príložkami po celej dĺžke (od okapovej väznice na ľavej strane po okapovú väznicu na pravej strane). Príložky prikotviť ku väznému trámu skrutkami fi 8/200mm v dvoch radoch vo vzájomnej osovej vzdialenosti 500mm – 64ks.

Návrh sanácie : Krátčatá vymeniť v celom rozsahu za nové

Návrh sanácie : Konce väzného trámu, okapových väzníc a krokiev protézovať. Spoje všetkých protéz realizovať pomocou svorníkov 2xM16/300mm + 2x ozubená záchytká typu buldog fi 90mm. Spolu 8ks svorníkov M16/300mm a 8ks buldog fi 90mm.

Návrh sanácie : Konce väzného trámu a krokiev protézovať. Spoje všetkých protéz realizovať pomocou svorníkov 2xM16/300mm + 2x ozubená záchytká typu buldog fi 90mm. Spolu 8ks svorníkov M16/300mm a 8ks buldog fi 90mm.
