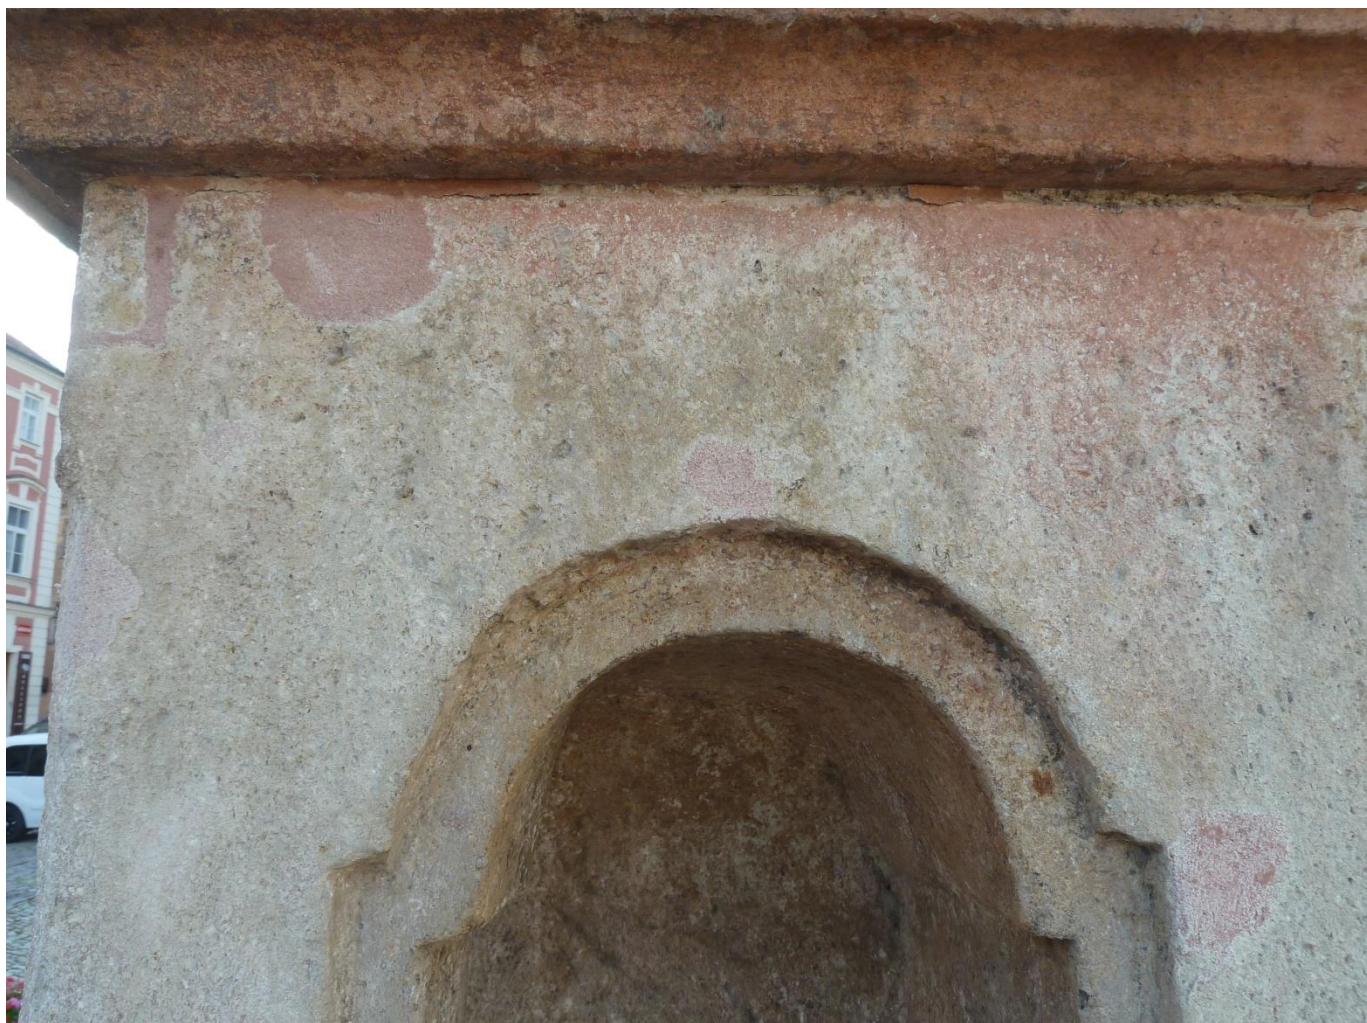
Podstavec – čelní strana (SZ)

Levé nároží. Probarvené tmely z předešlého restaurování.

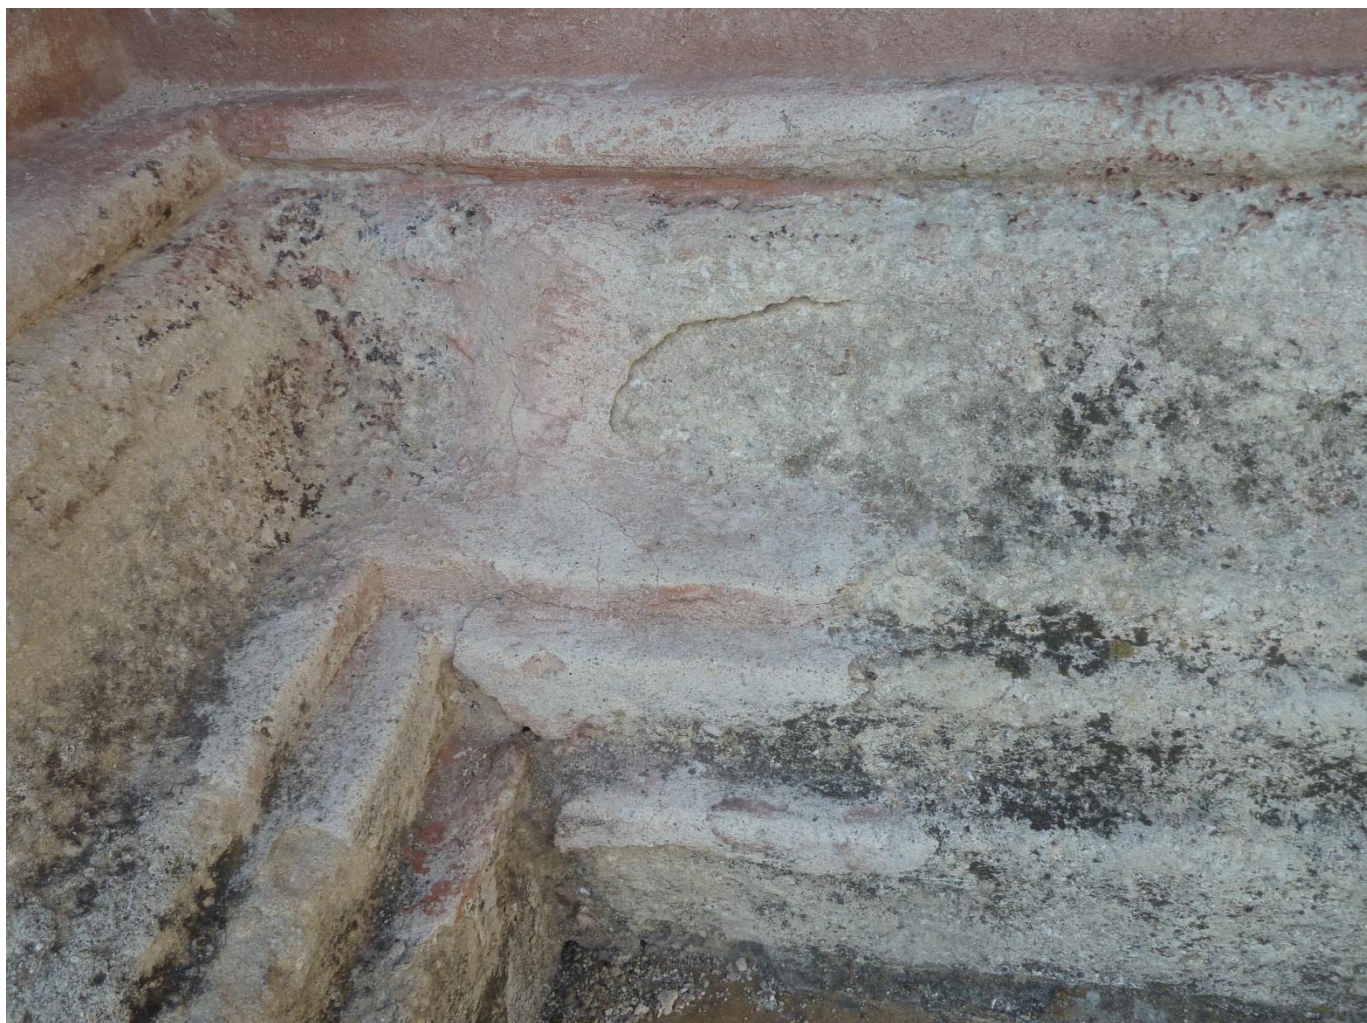
Podstavec – čelní strana (SZ)

Patka podstavce. Spárová výplň, překrývající okolní plochu kamene.

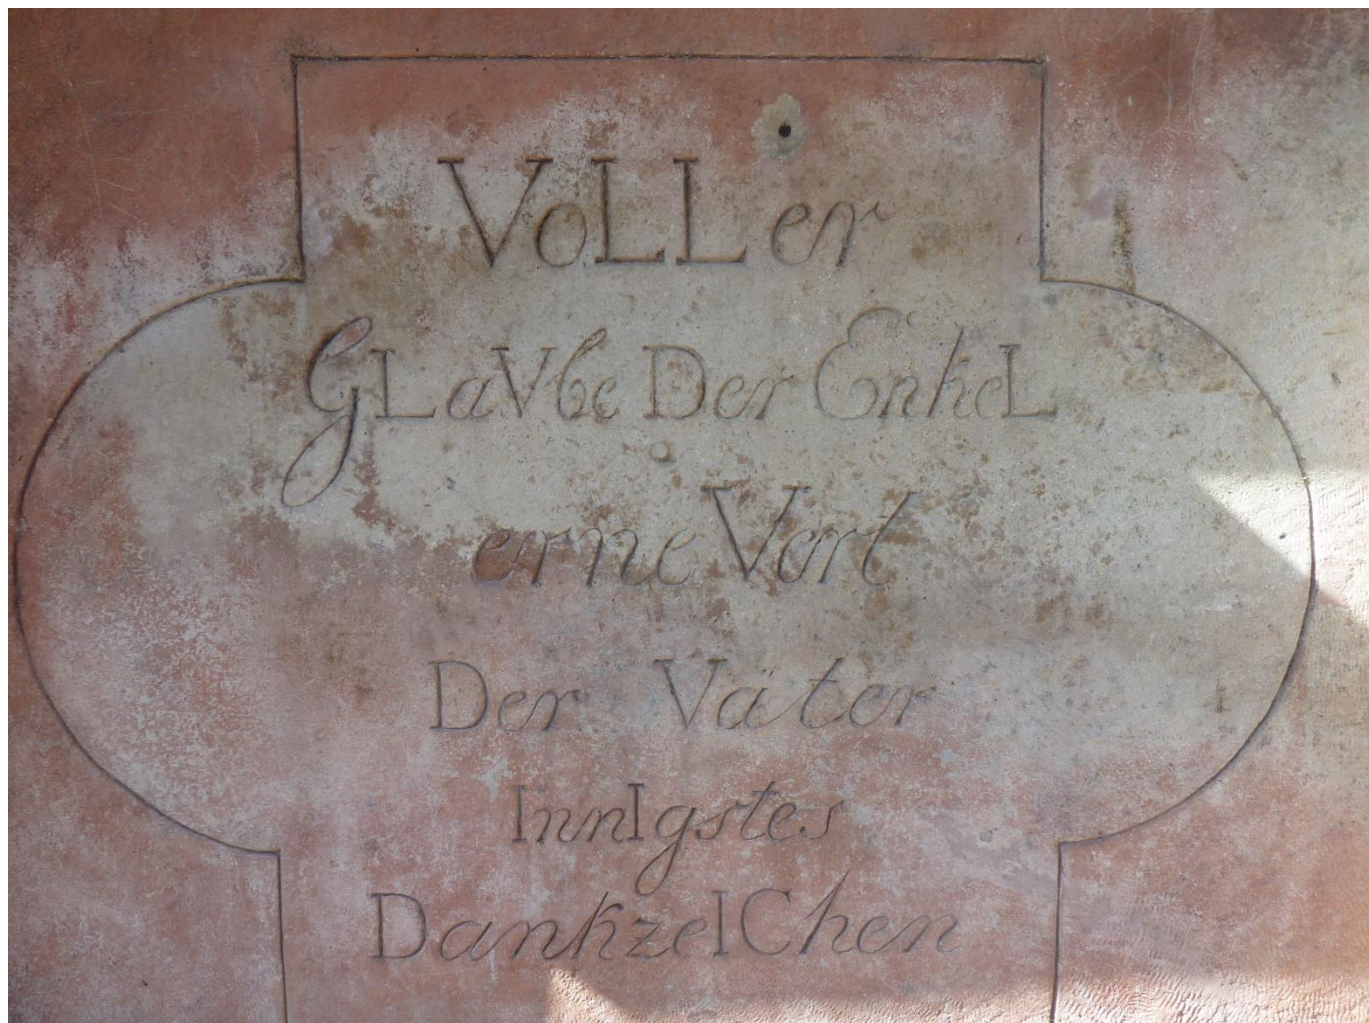
Podstavec – pravá strana (JZ)
Vysekaný nápis na ploše podstavce.

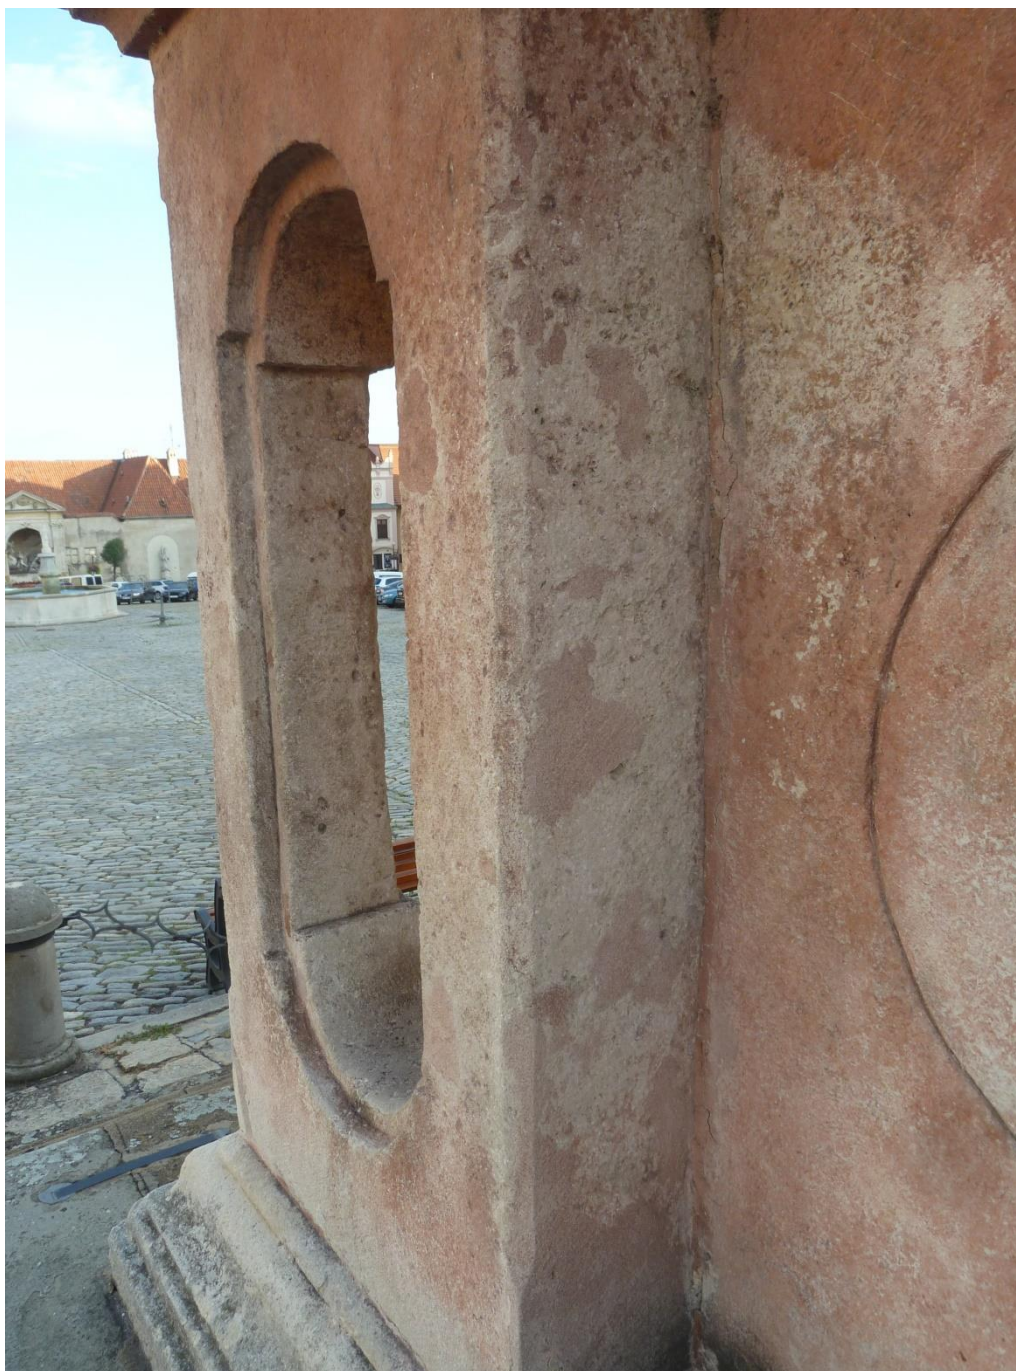
Podstavec – pravá strana (JZ)

Levé nároží. Probarvené tmely z předešlého restaurování.

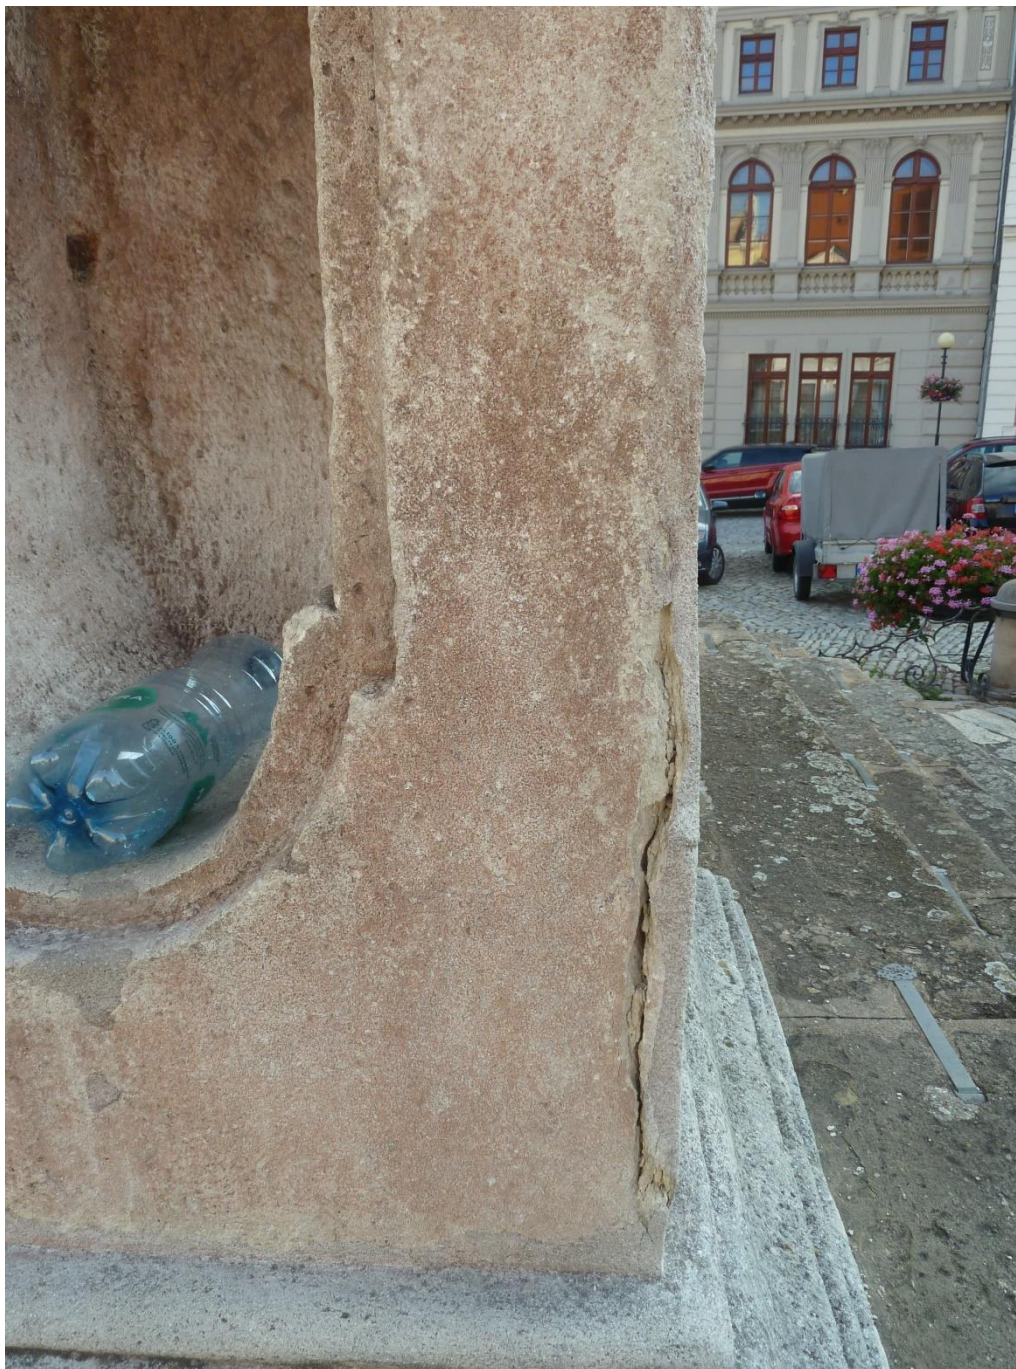
Podstavec – pravá strana (JZ)
Pravé nároží. Uvolněná vrstva tmelu.

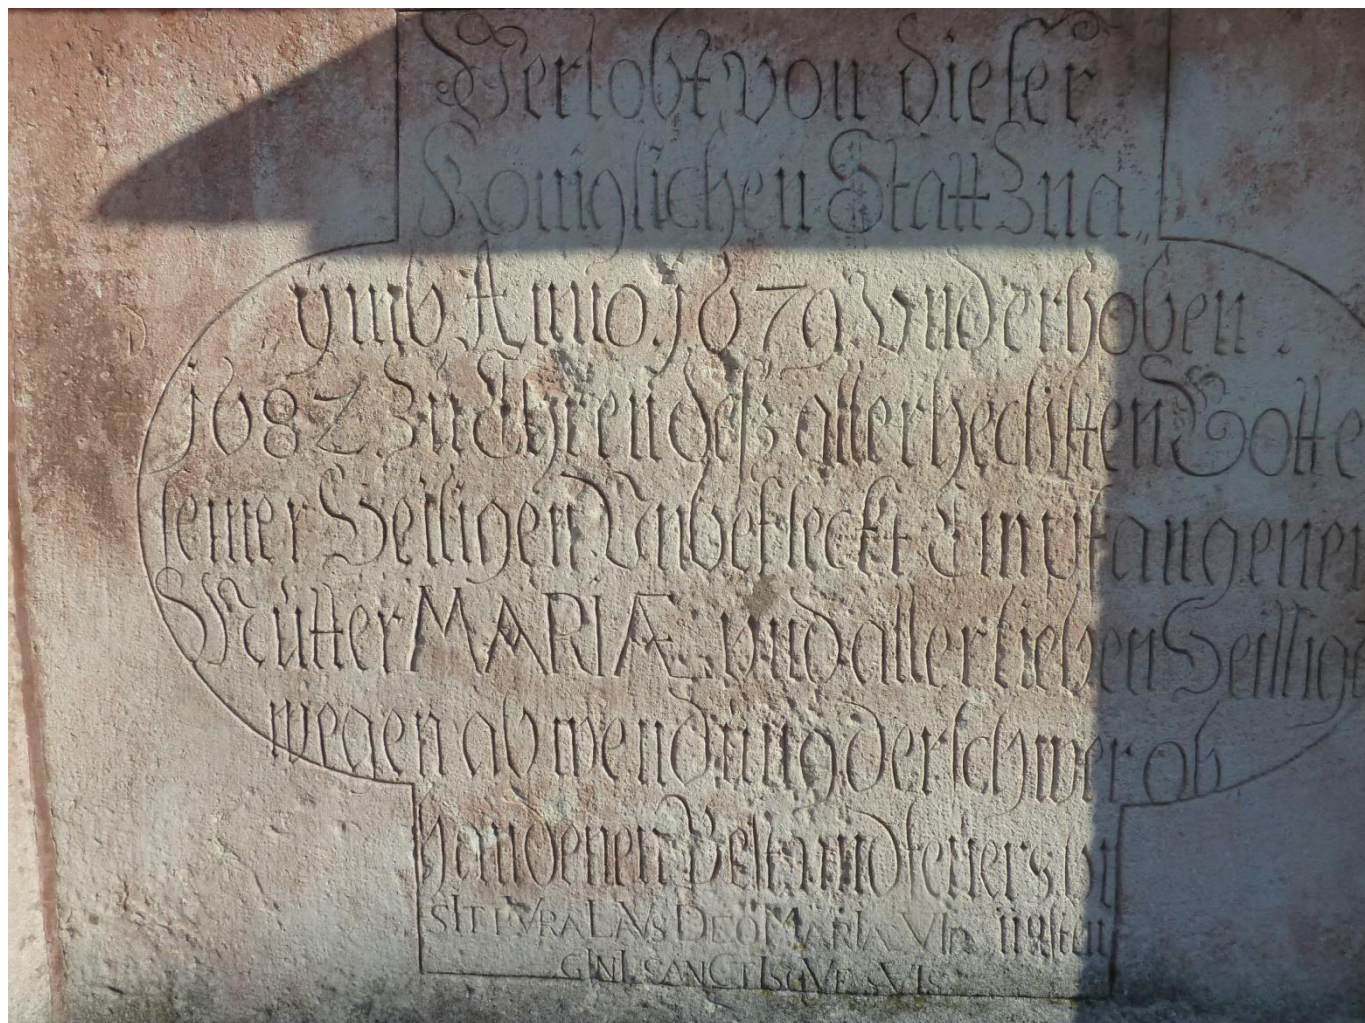
Podstavec – zadní strana (JV)

Vysekaný nápis na ploše podstavce.

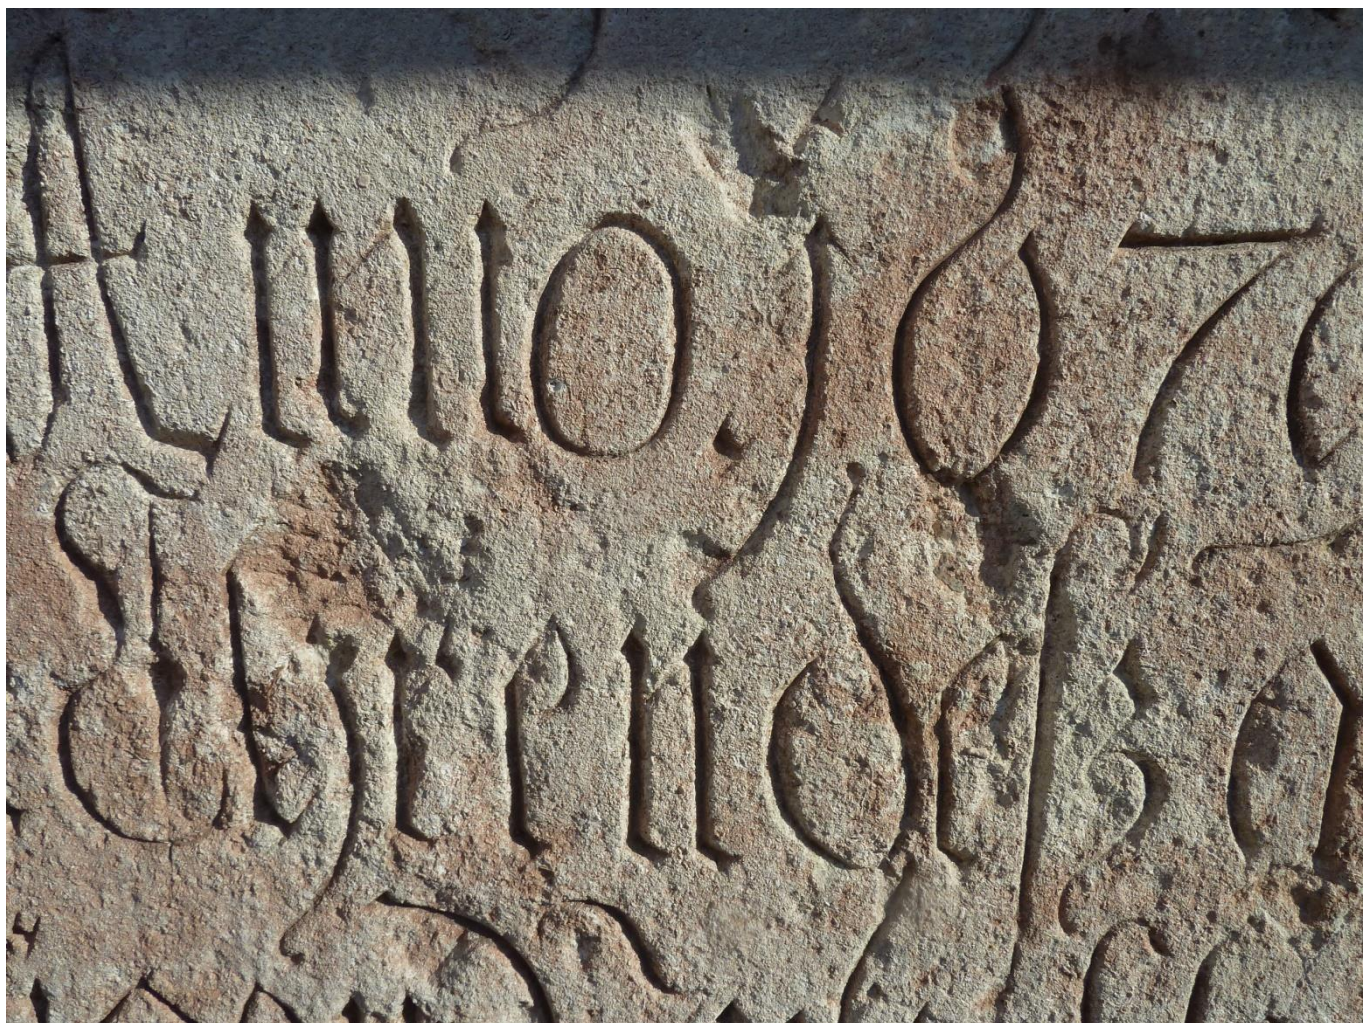
Podstavec – zadní strana (JV)
Vysekaný nápis na ploše podstavce.
Detail mechanického poškození.

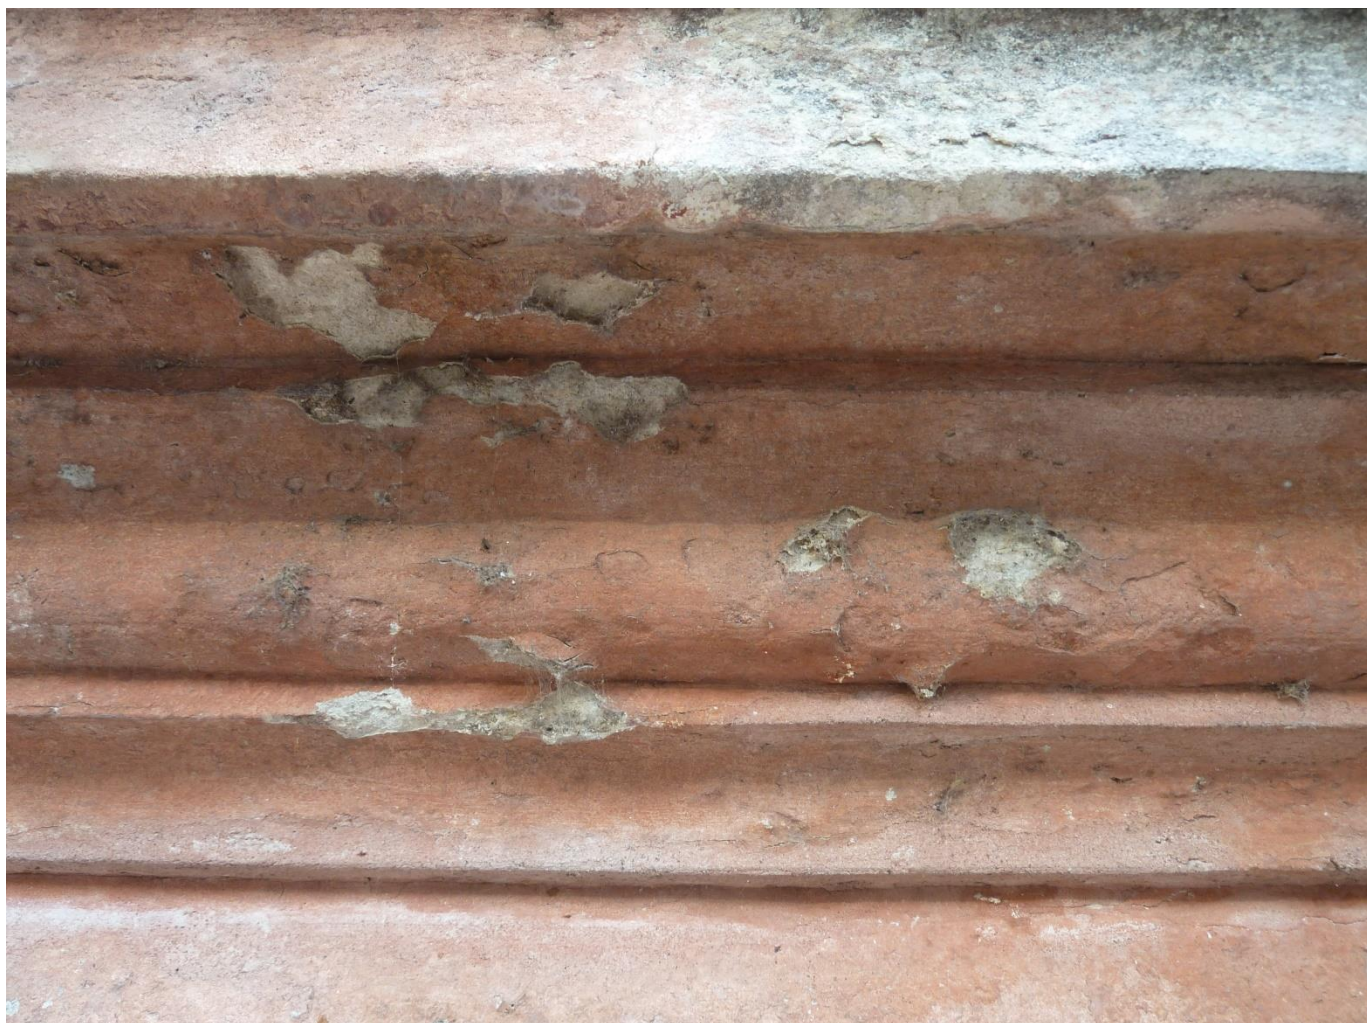
Podstavec – zadní strana (JV)

Římsa. Odlupující se vrstva kamene na spodní části profilace.

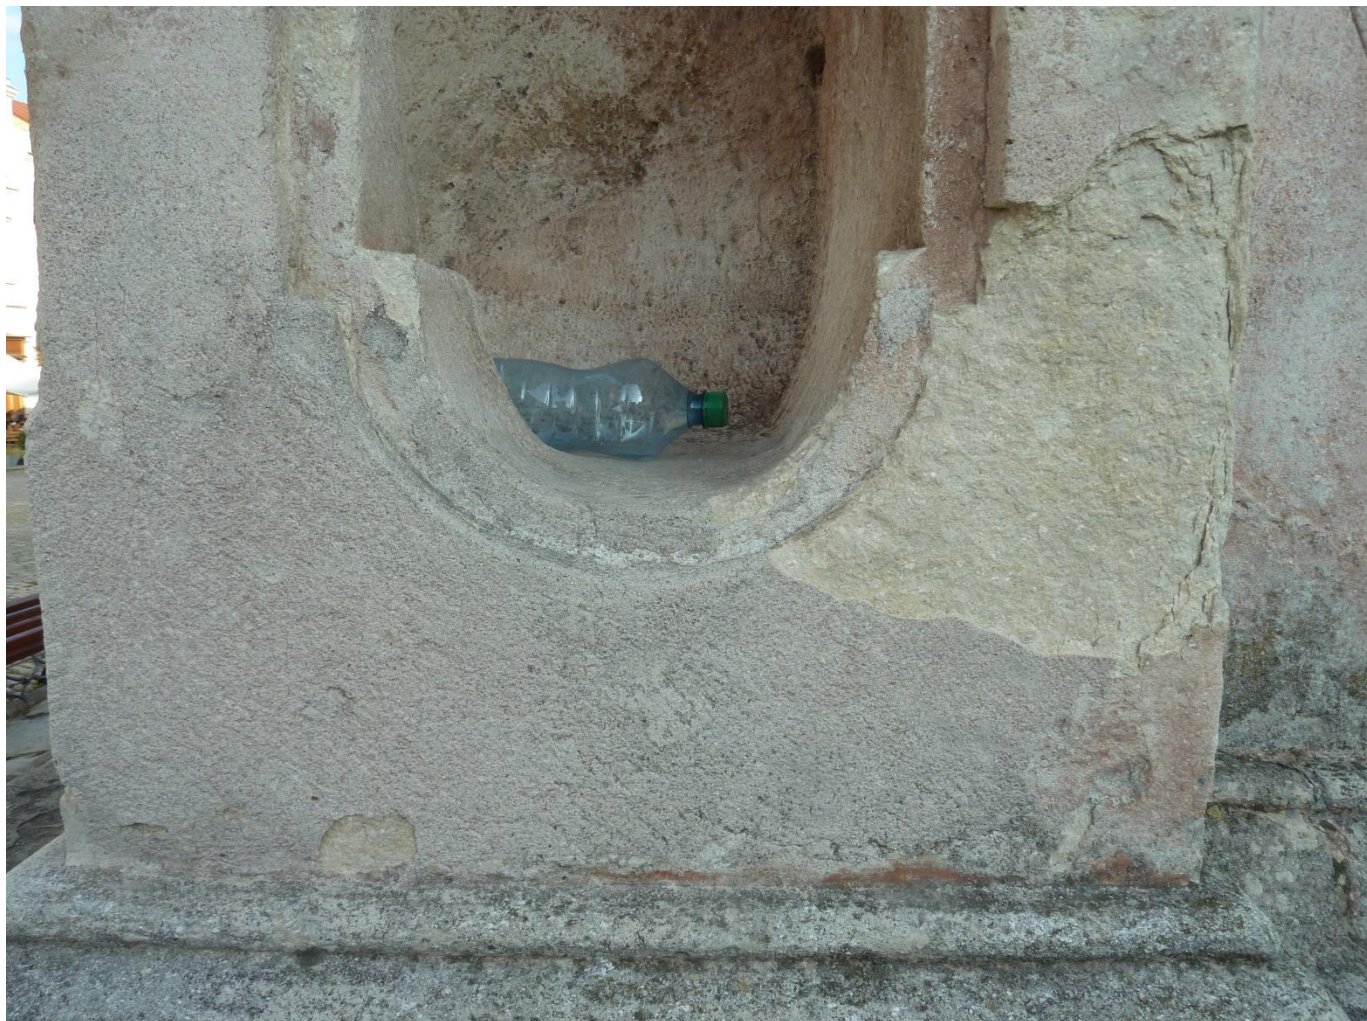
Podstavec – zadní strana (JV)

Levé nároží. Odpadávající vrstva tmelu, překrývajícího velkou plochu kamene.

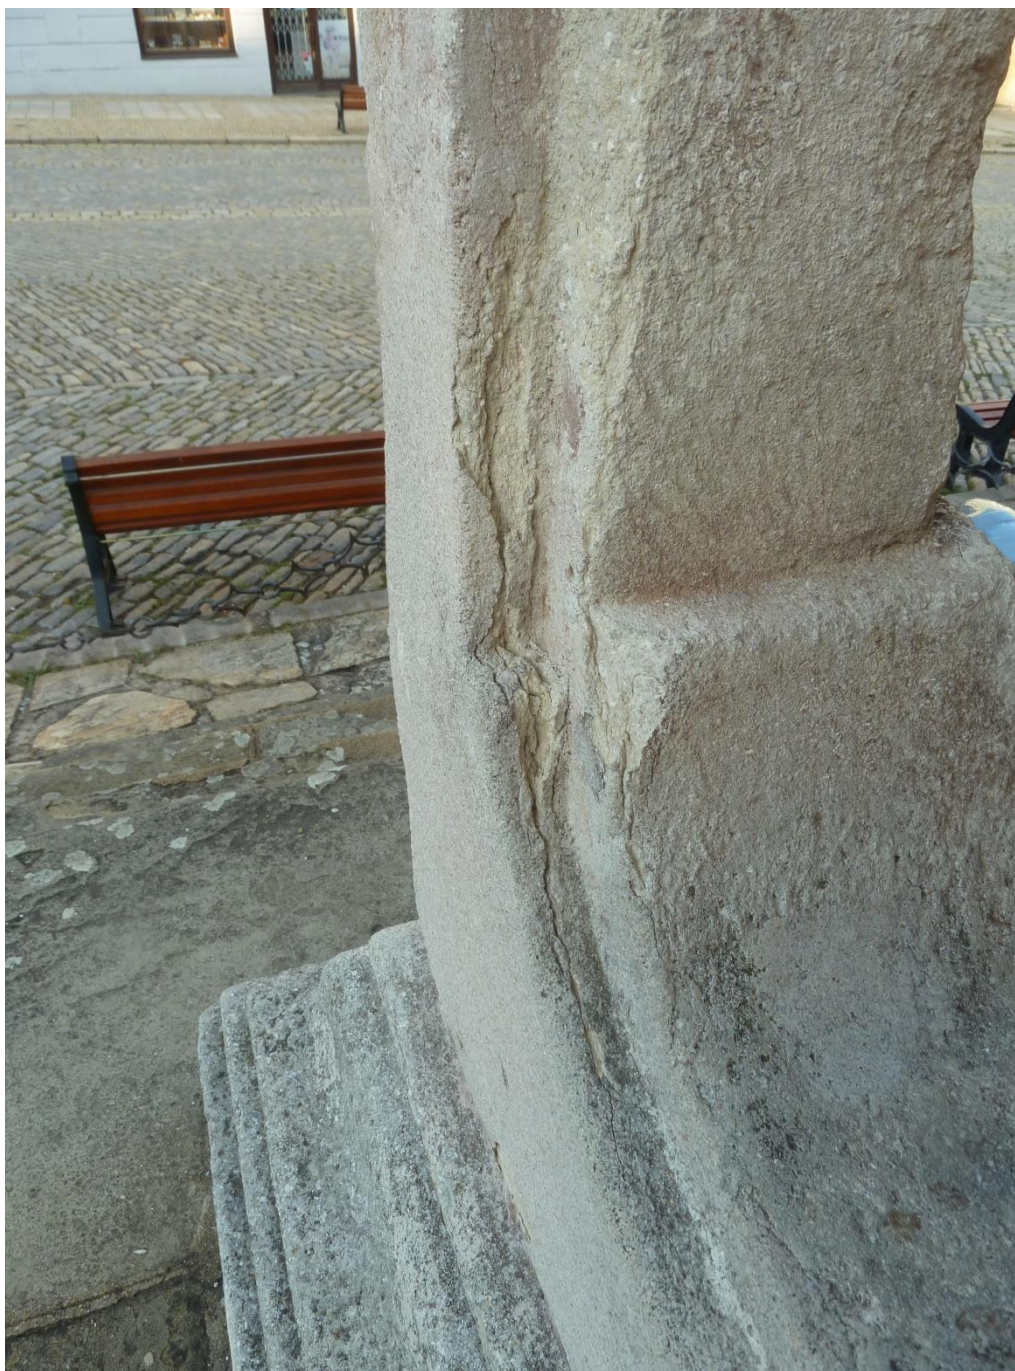
Podstavec – zadní strana (JV)

Levé nároží. Hlubková degradace kamene pod odpadávající vrstvou tmelu.

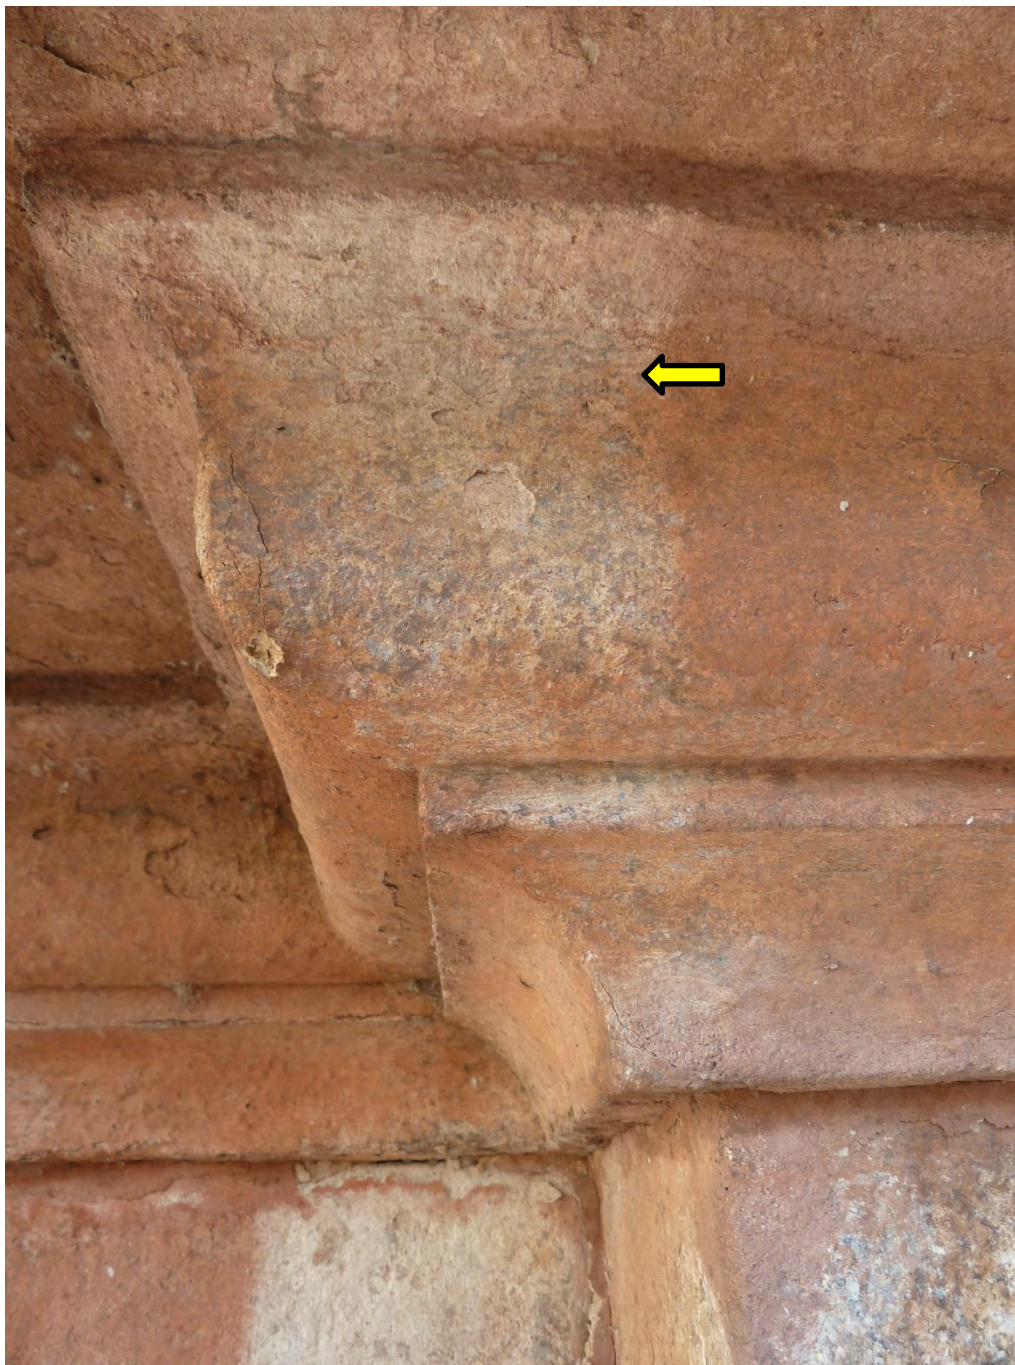
Podstavec – zadní strana (JV)

Římsa. Zkouška odstranění druhotného červeného zbarvení z povrchu kamene.

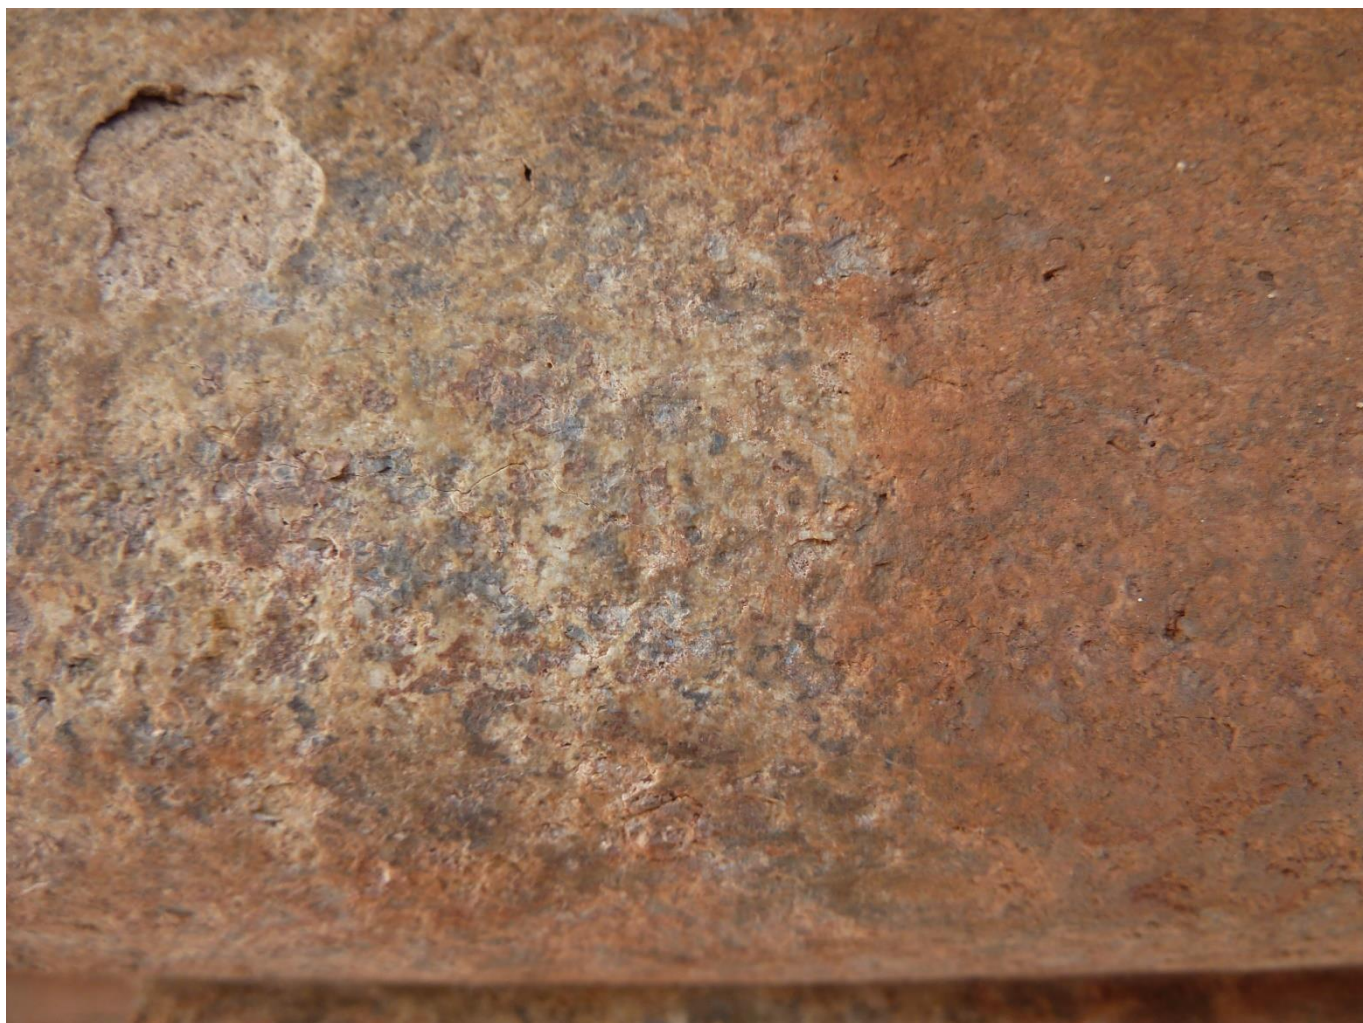
Podstavec – zadní strana (JV)

Římsa. Fragmenty starších barevných úprav pod sjednocujícím červeným zbarvením povrchu kamene, provedeném v rámci restaurování v roce 1993 – 1996.

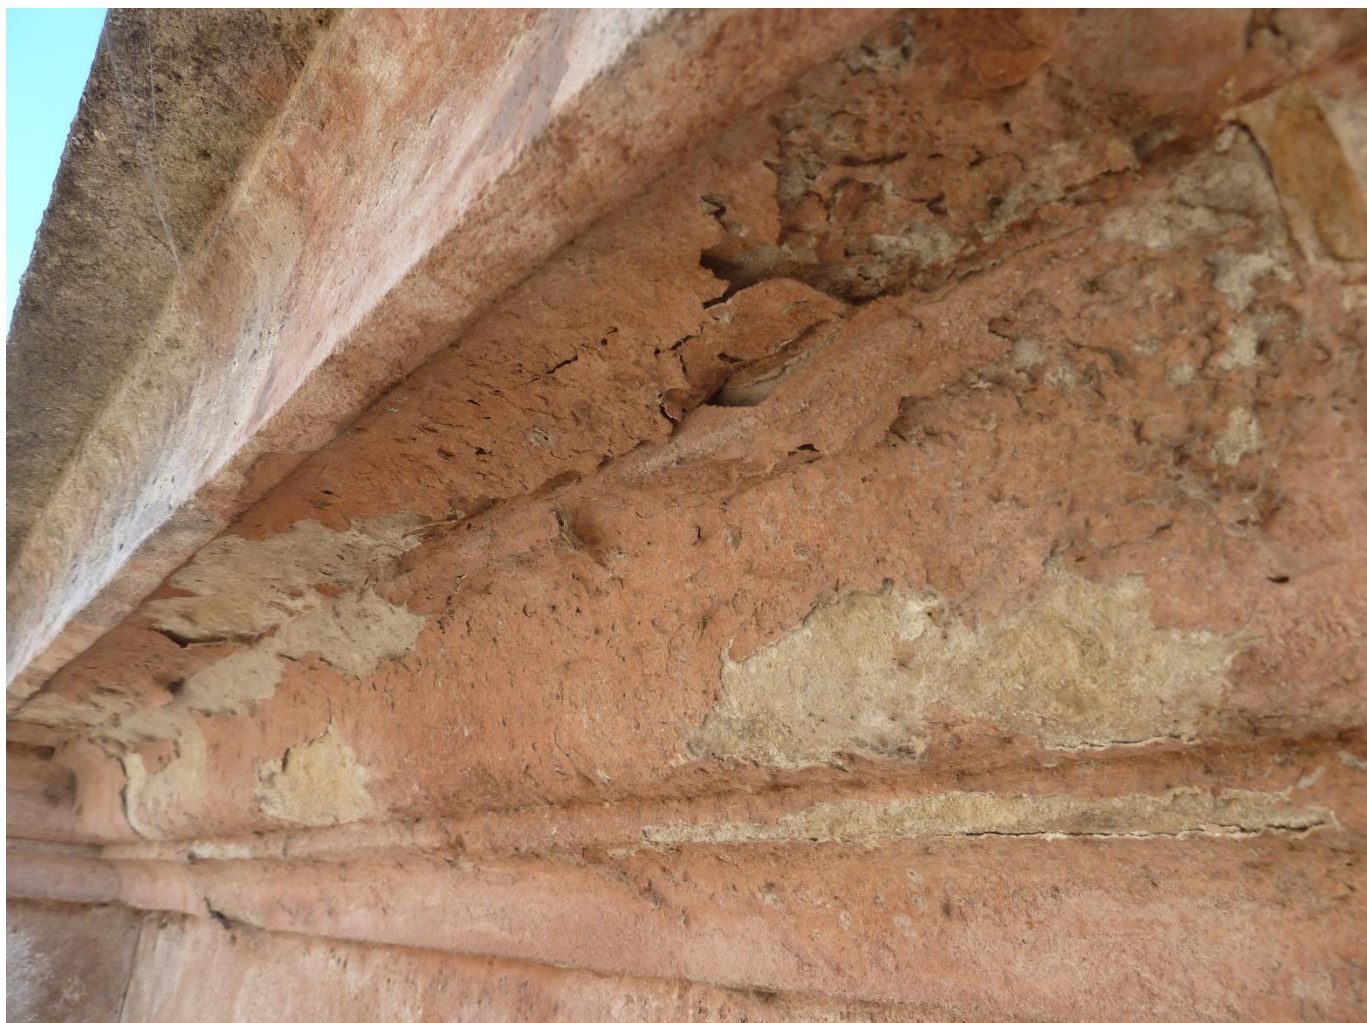
Podstavec – levá strana (SV)

Římsa. Odlupující se vrstva kamene na spodní části profilace.

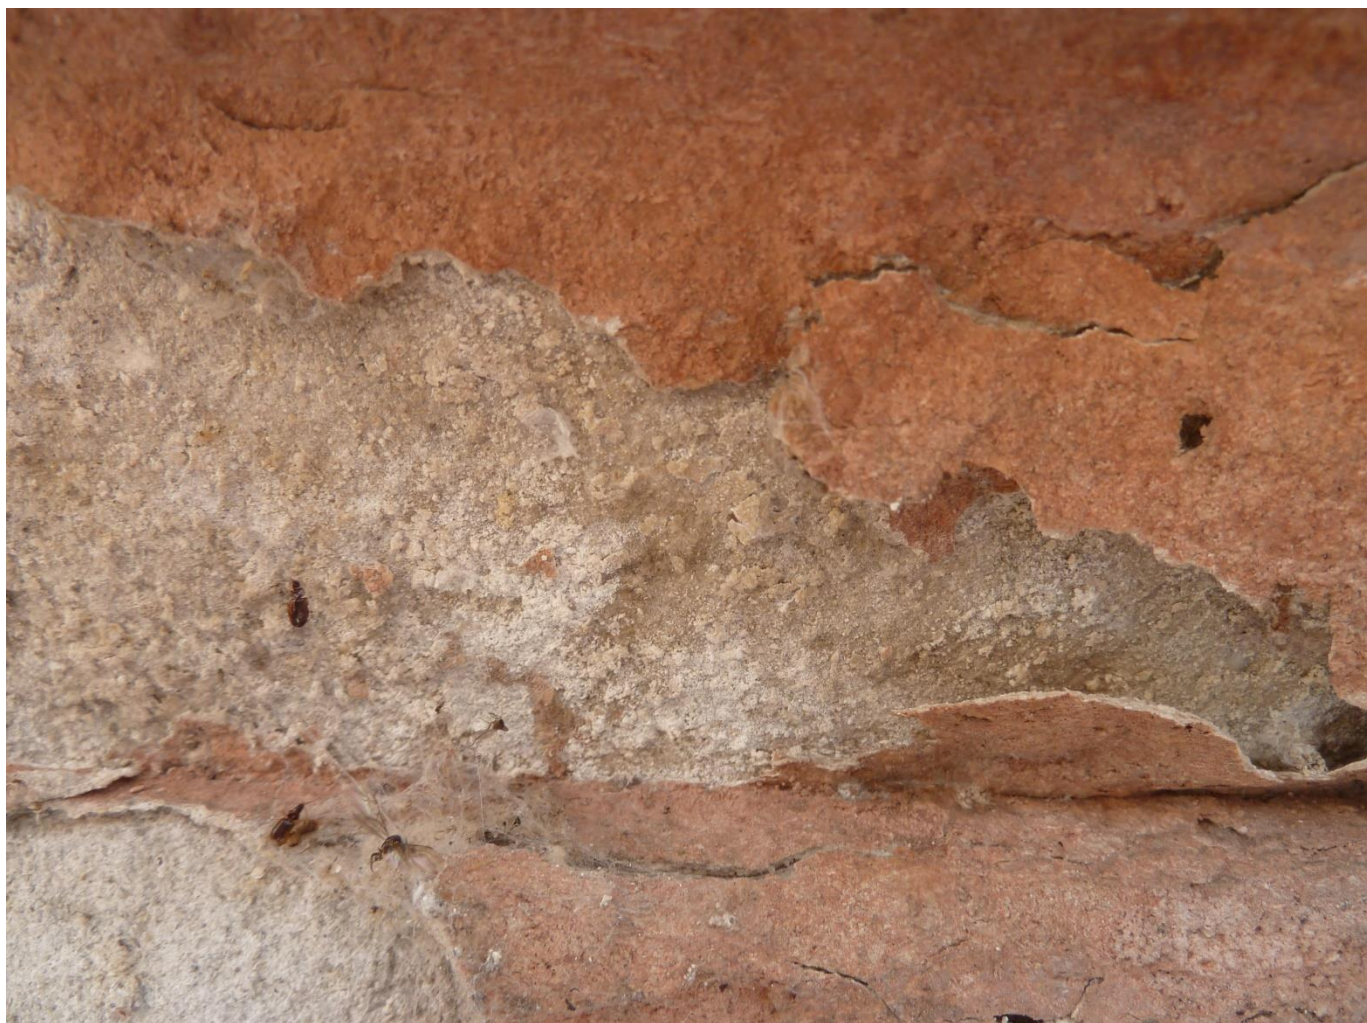
Podstavec – levá strana (SV)

Římsa. Solné výkvěty pod odlupující se vrstvou kamene na spodní části profilace.

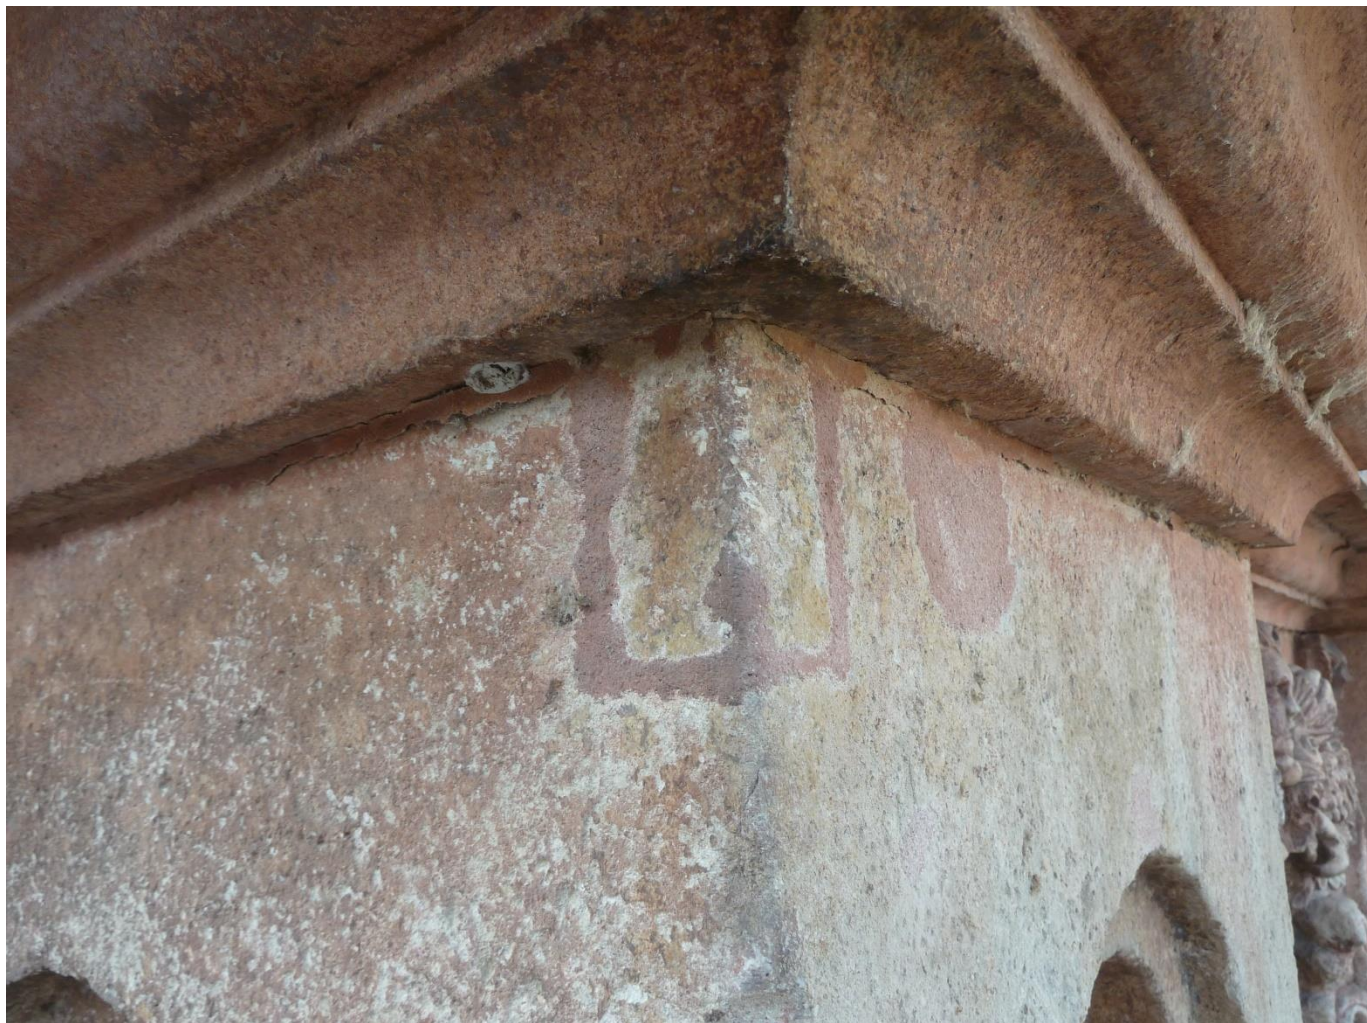
Podstavec – levá strana (SV)

Pravé nároží. Druhotně vsazená kamenná plomba.

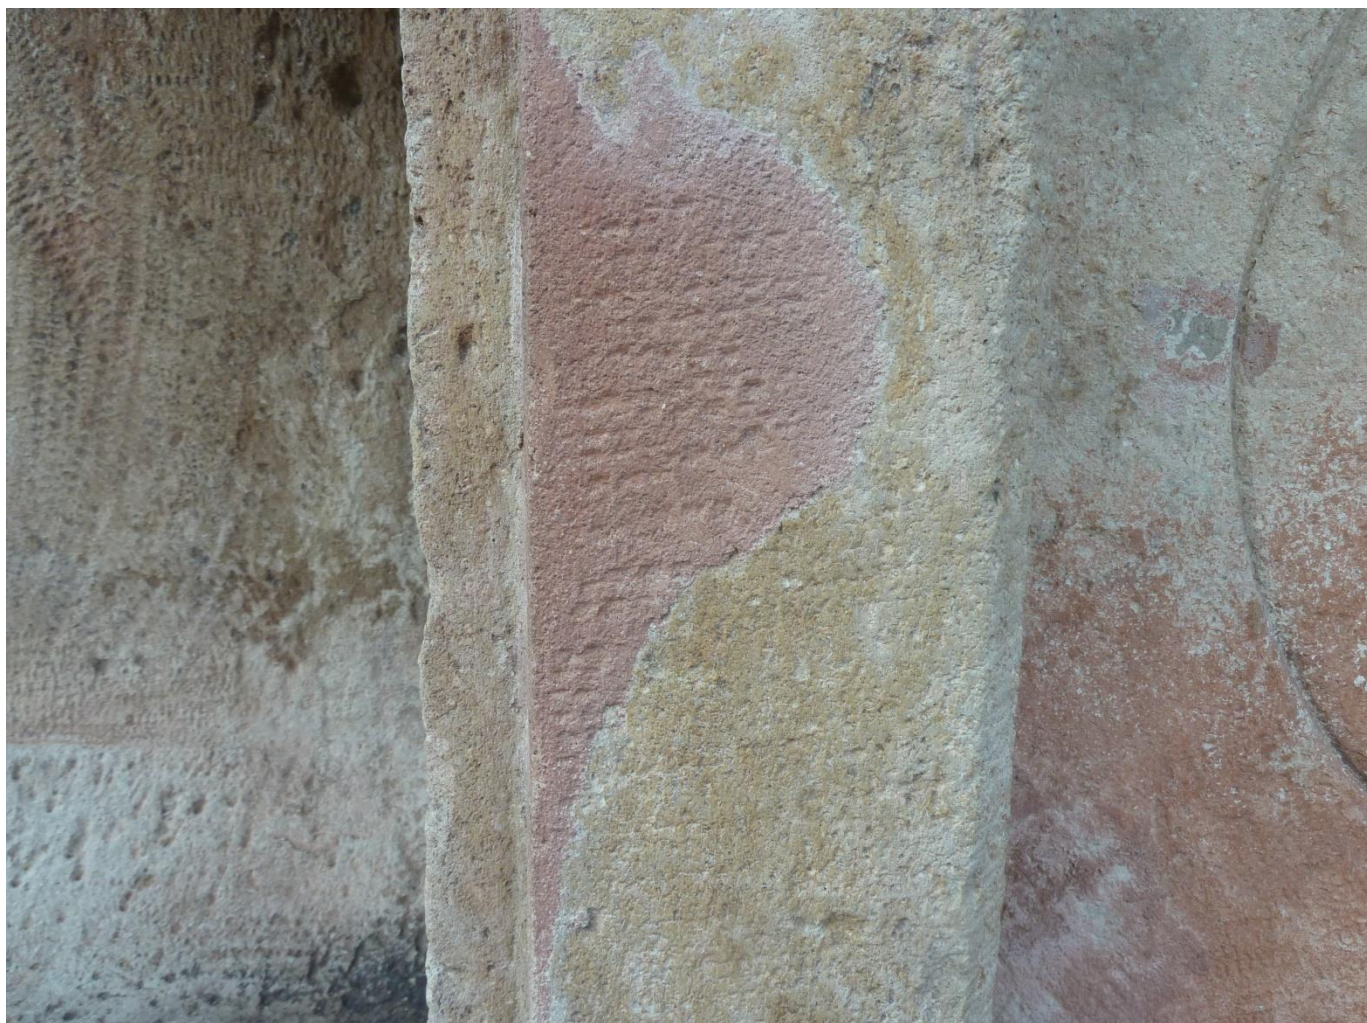
Podstavec – levá strana (SV)

Levé nároží. Probarvené tmely z předešlého restaurování.
