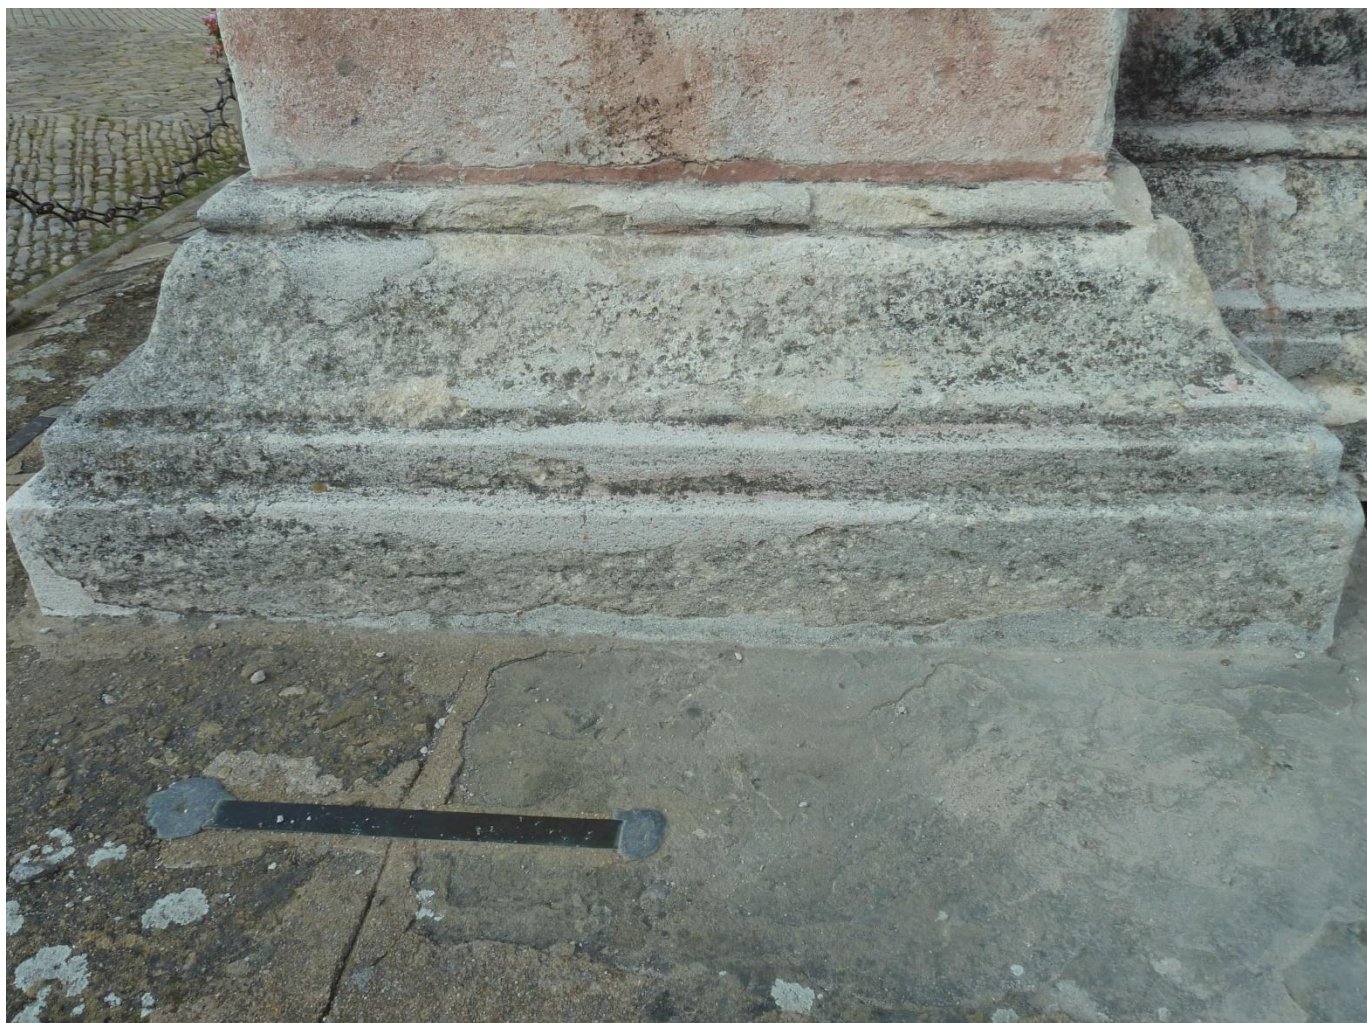
Podstavec – levá strana (SV)

Patka. Doplněné hrany na profilaci umělým kamenem.

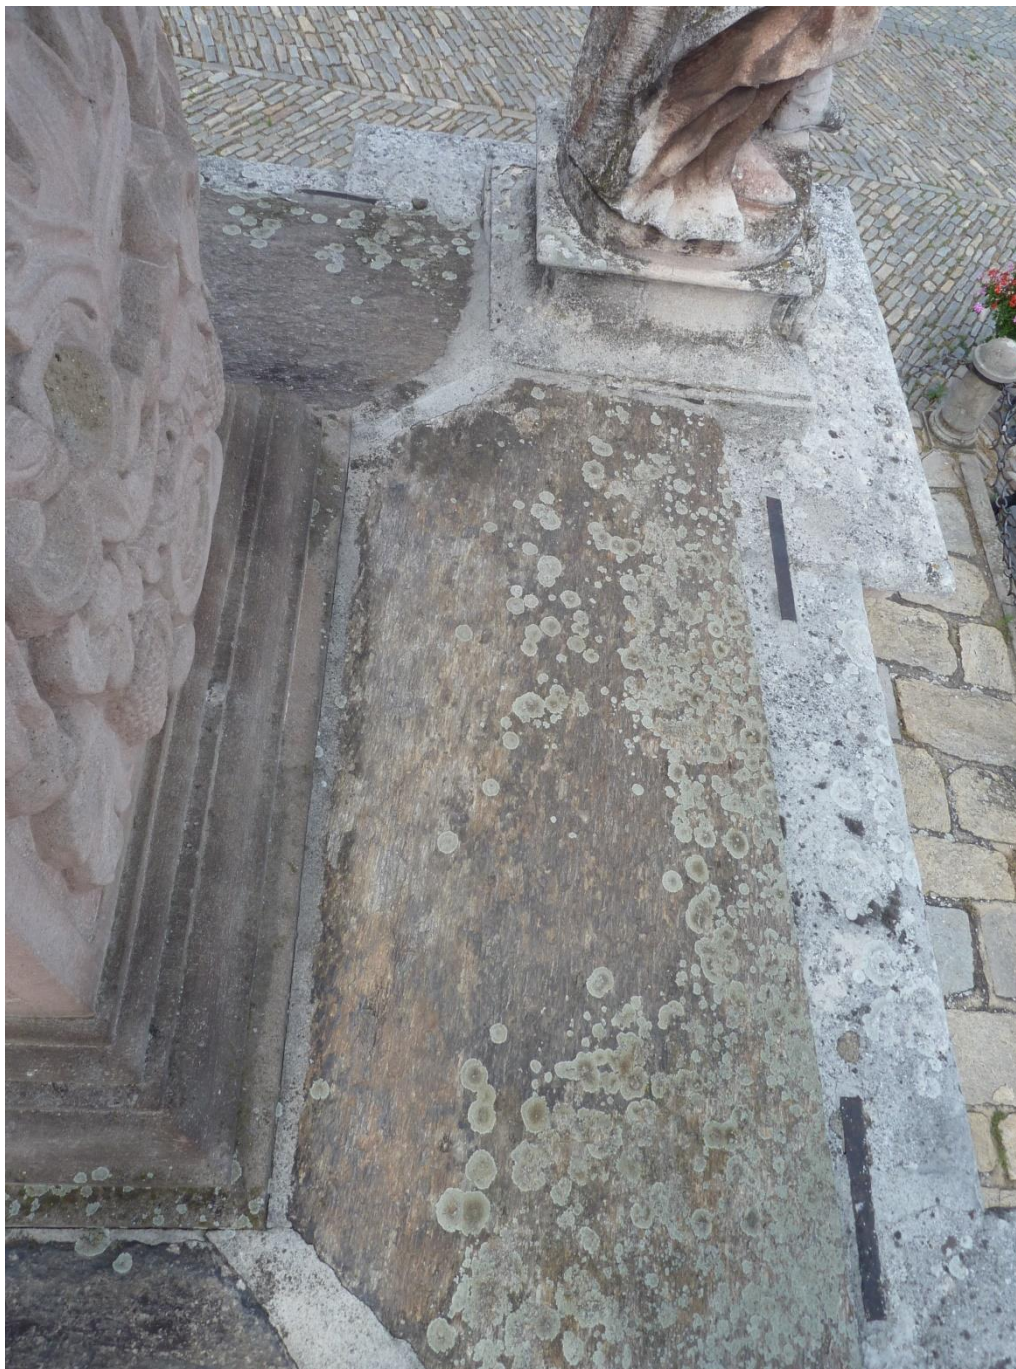
Podstavec – čelní strana (SZ)

Druhotně osazená deska z ortonuly na horní ploše podstavce.

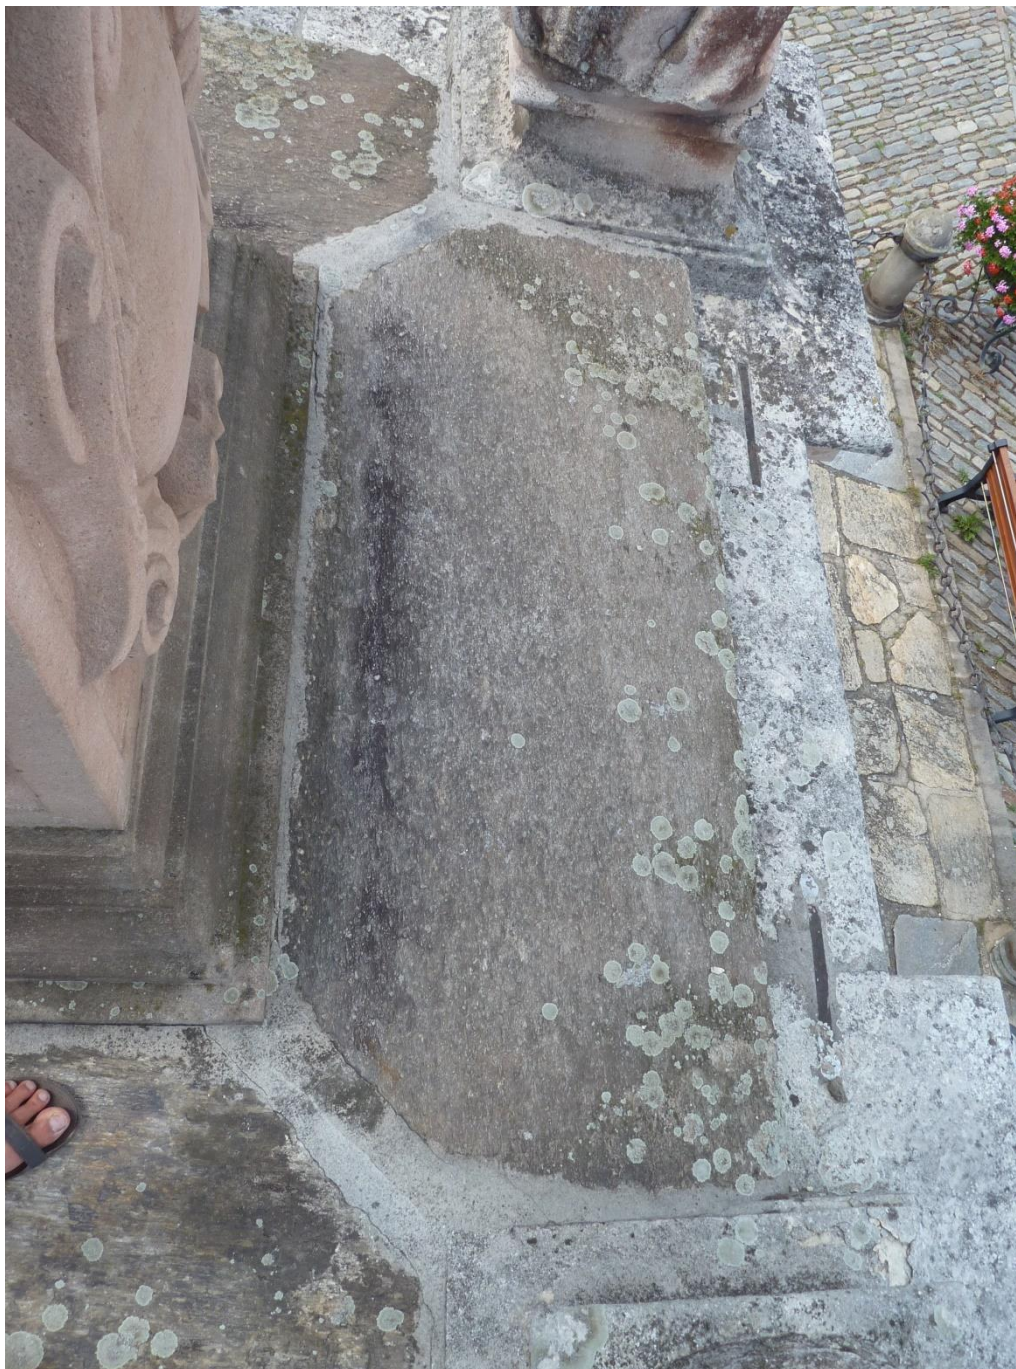
Podstavec – pravá strana (JZ)

Druhotně osazená deska z ortonuly na horní ploše podstavce.

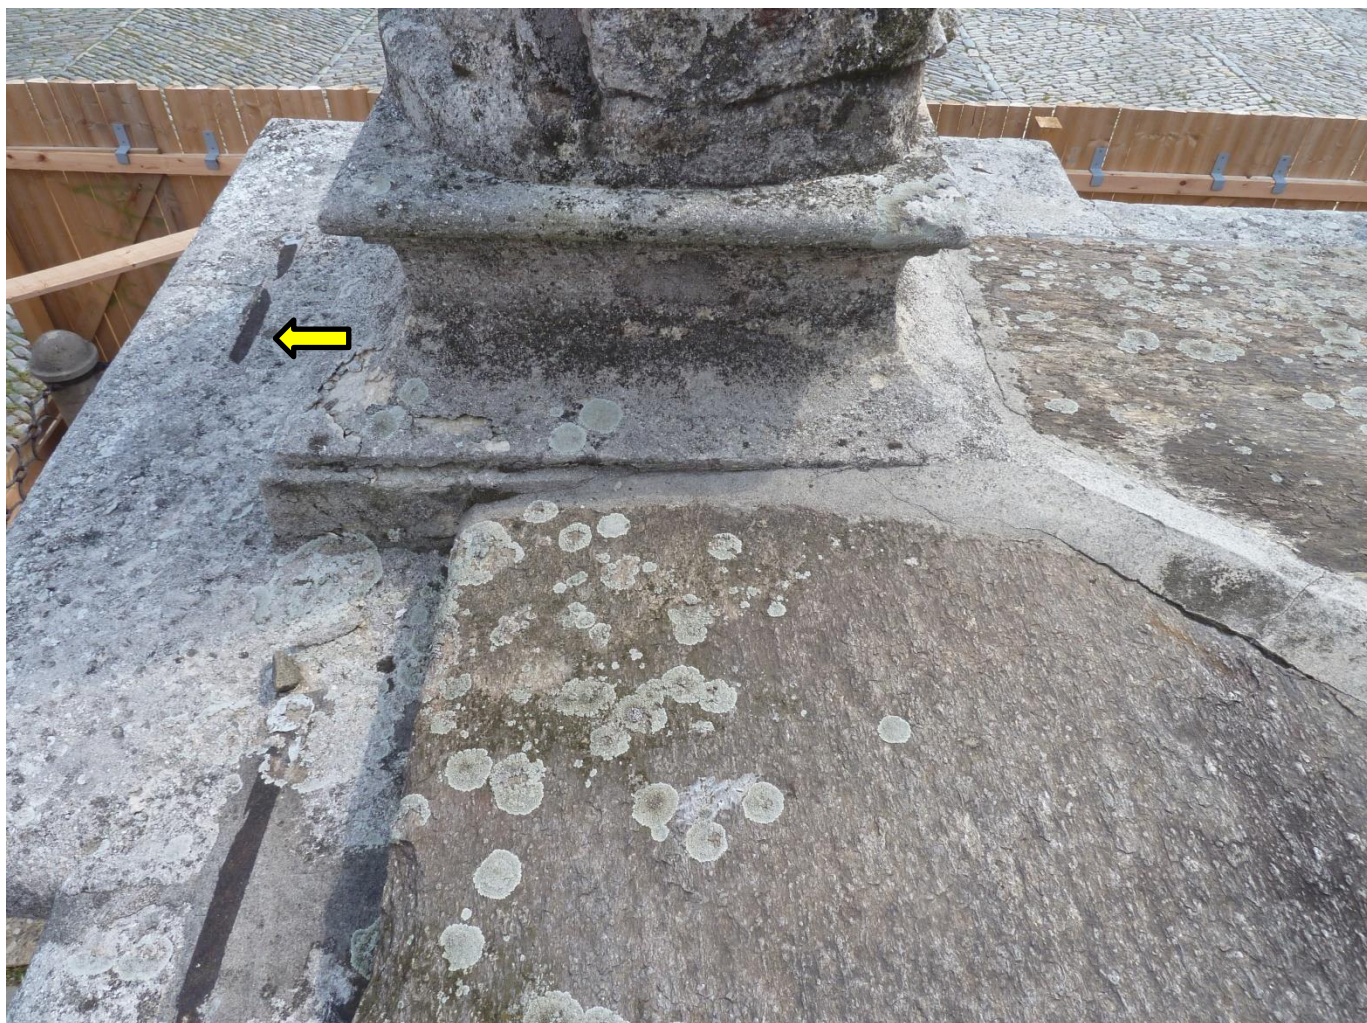
**Podstavec – pravá strana (JZ)**

Druhotně osazené desky z ortonuly překrývající podstavce soch světců.

Šipkou označena železná kramle, zajišťující vertikální prasklinu v římse.

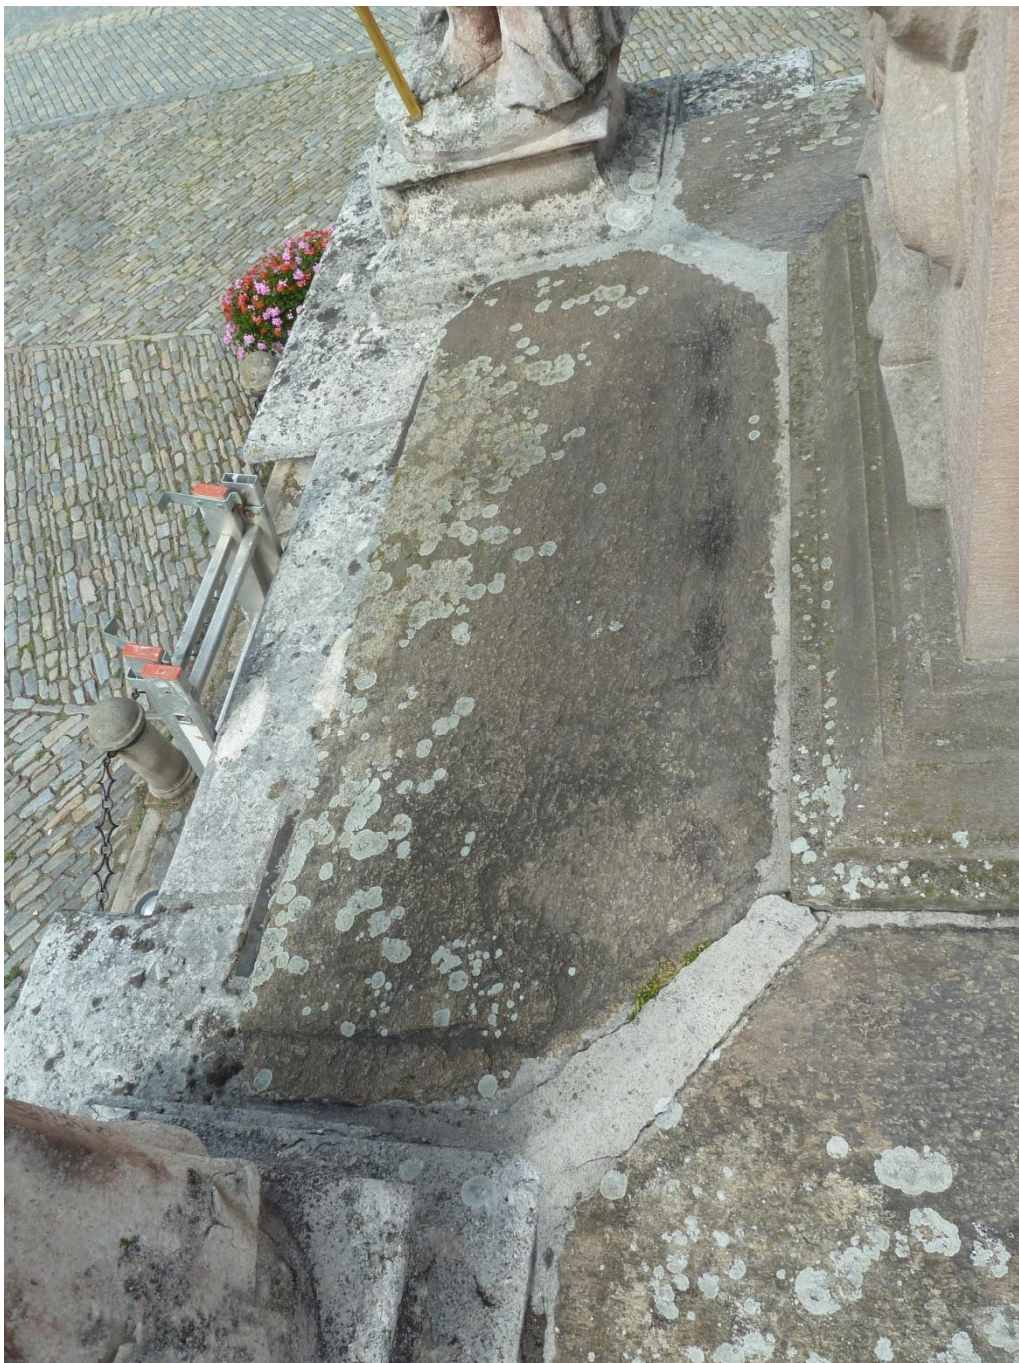
Podstavec – zadní strana (JV)

Druhotně osazená deska z ortonuly na horní ploše podstavce.

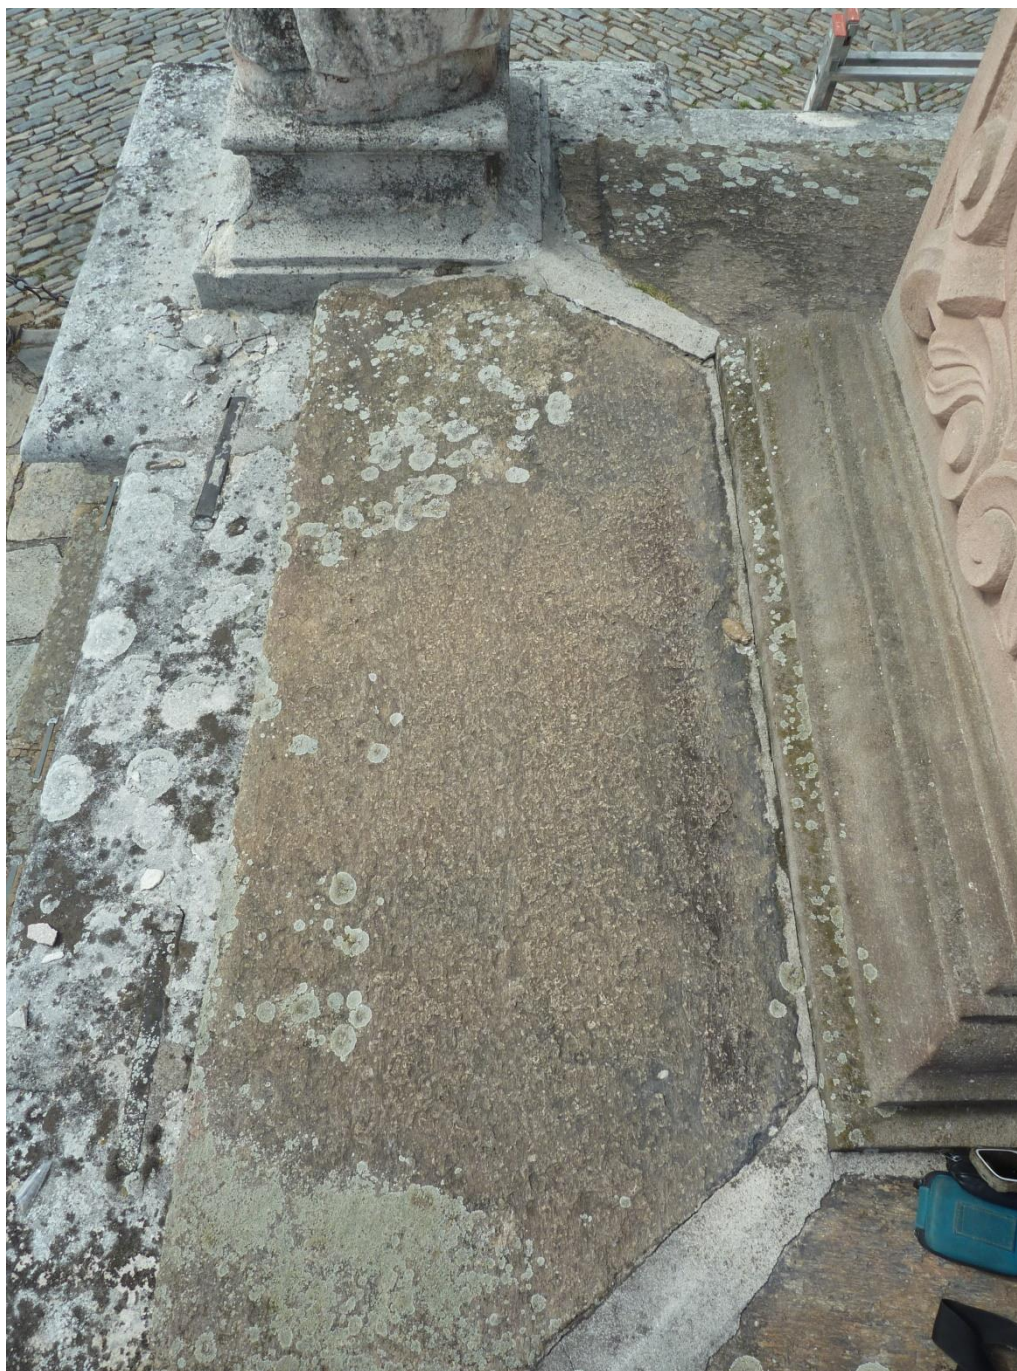
Podstavec – levá strana (SV)

Druhotně osazená deska z ortonuly na horní ploše podstavce.

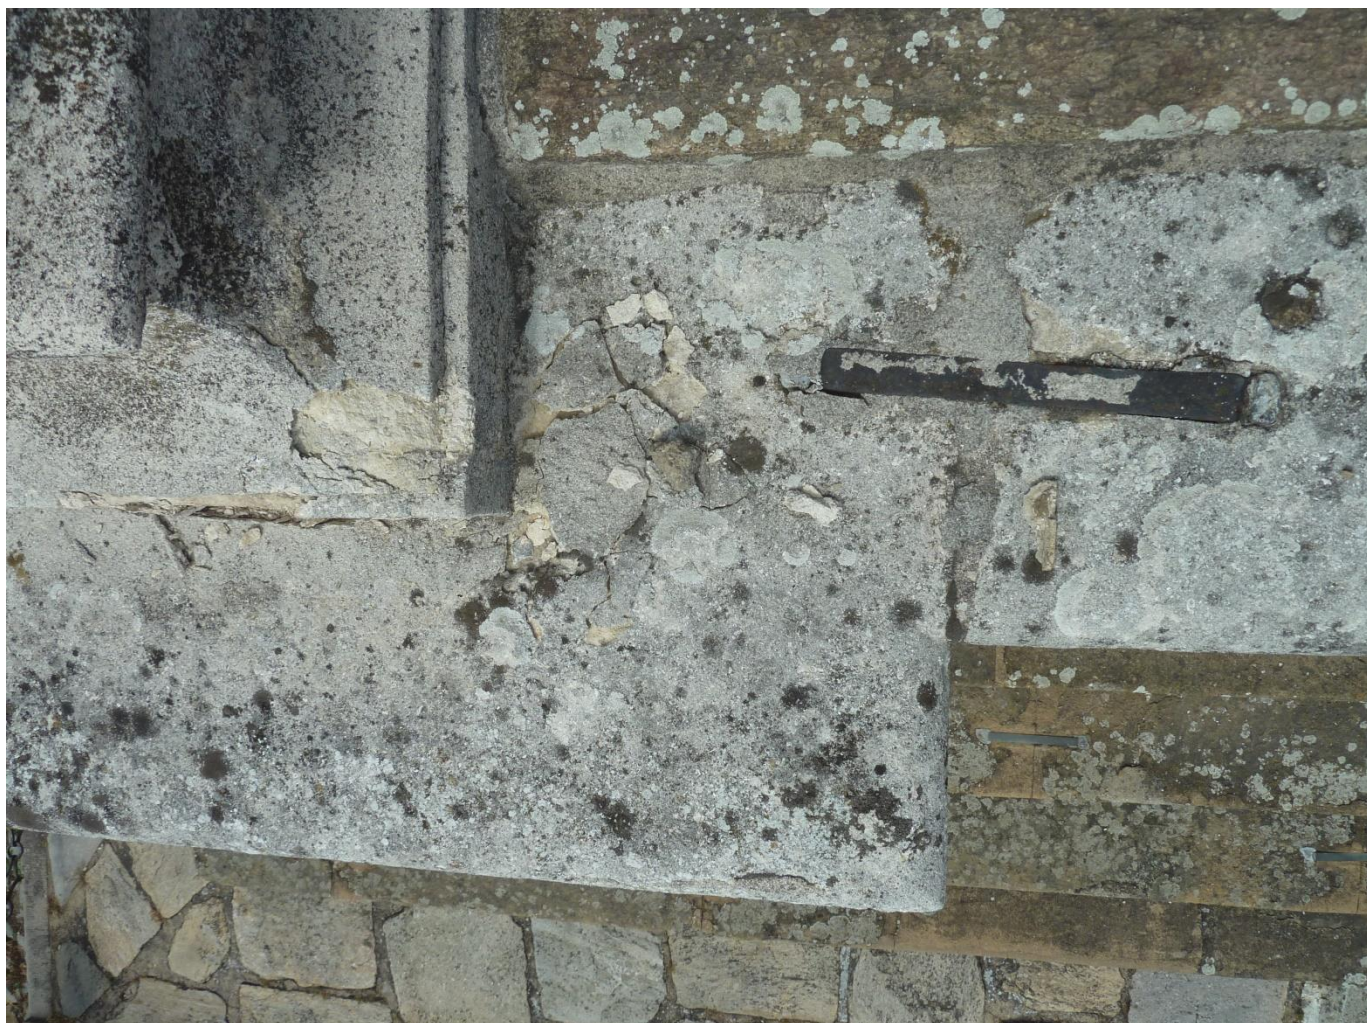
Podstavec – levá strana (SV)
Odpadávající vrstva tmelu na horní ploše římsy.

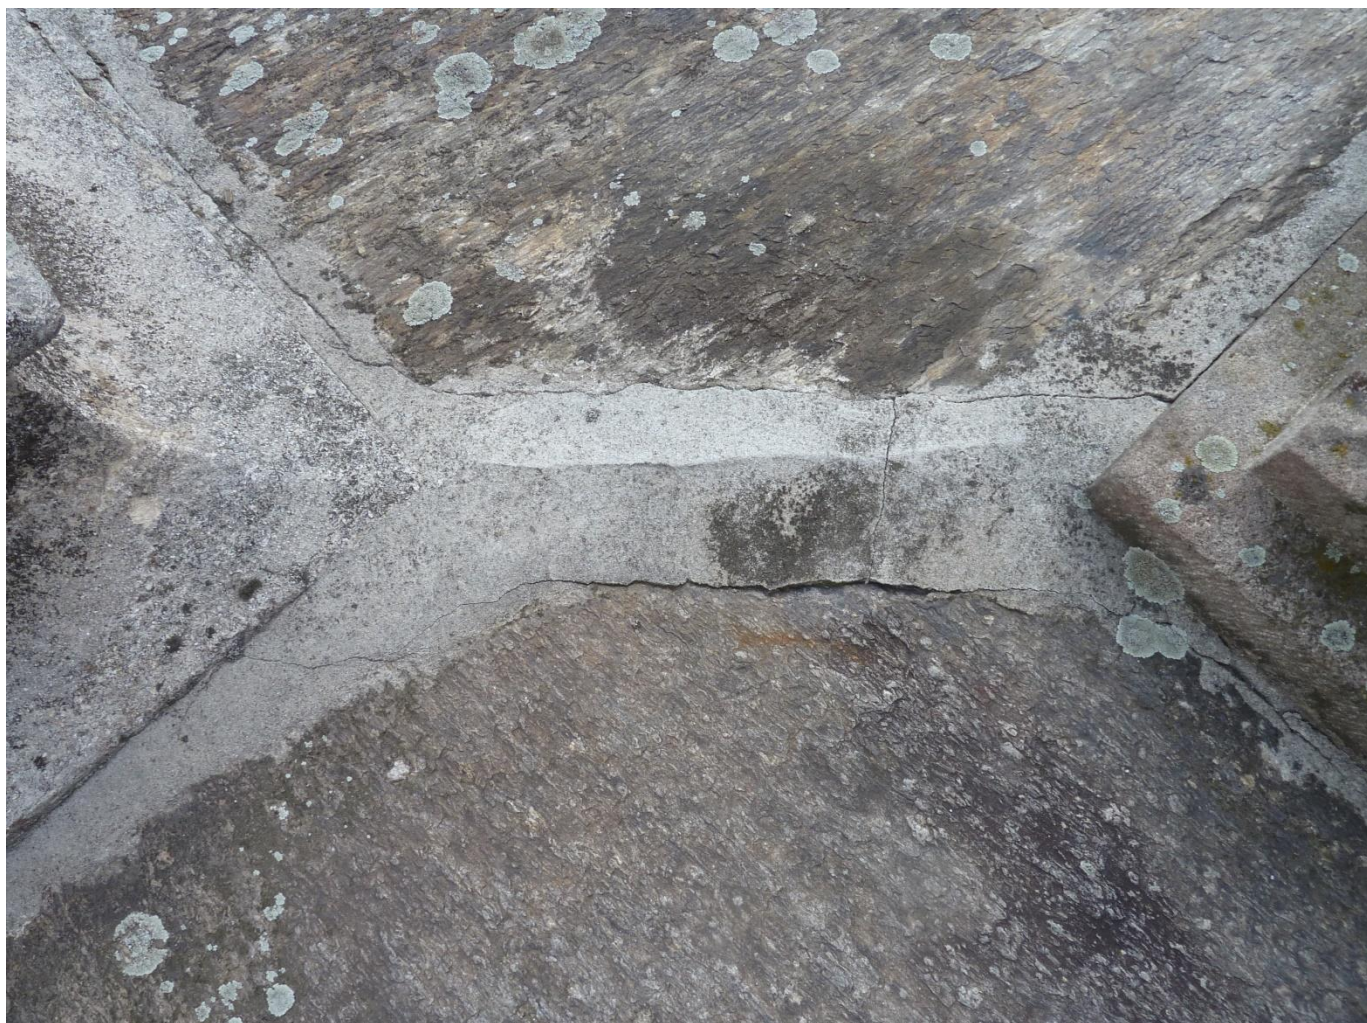
**Podstavec – levá strana (SV)**

Uvolněná vápeno-cementová vrstva, překrývající spárovou výplň mezi druhotně osazenými deskami z ortonuly na horní ploše podstavce.

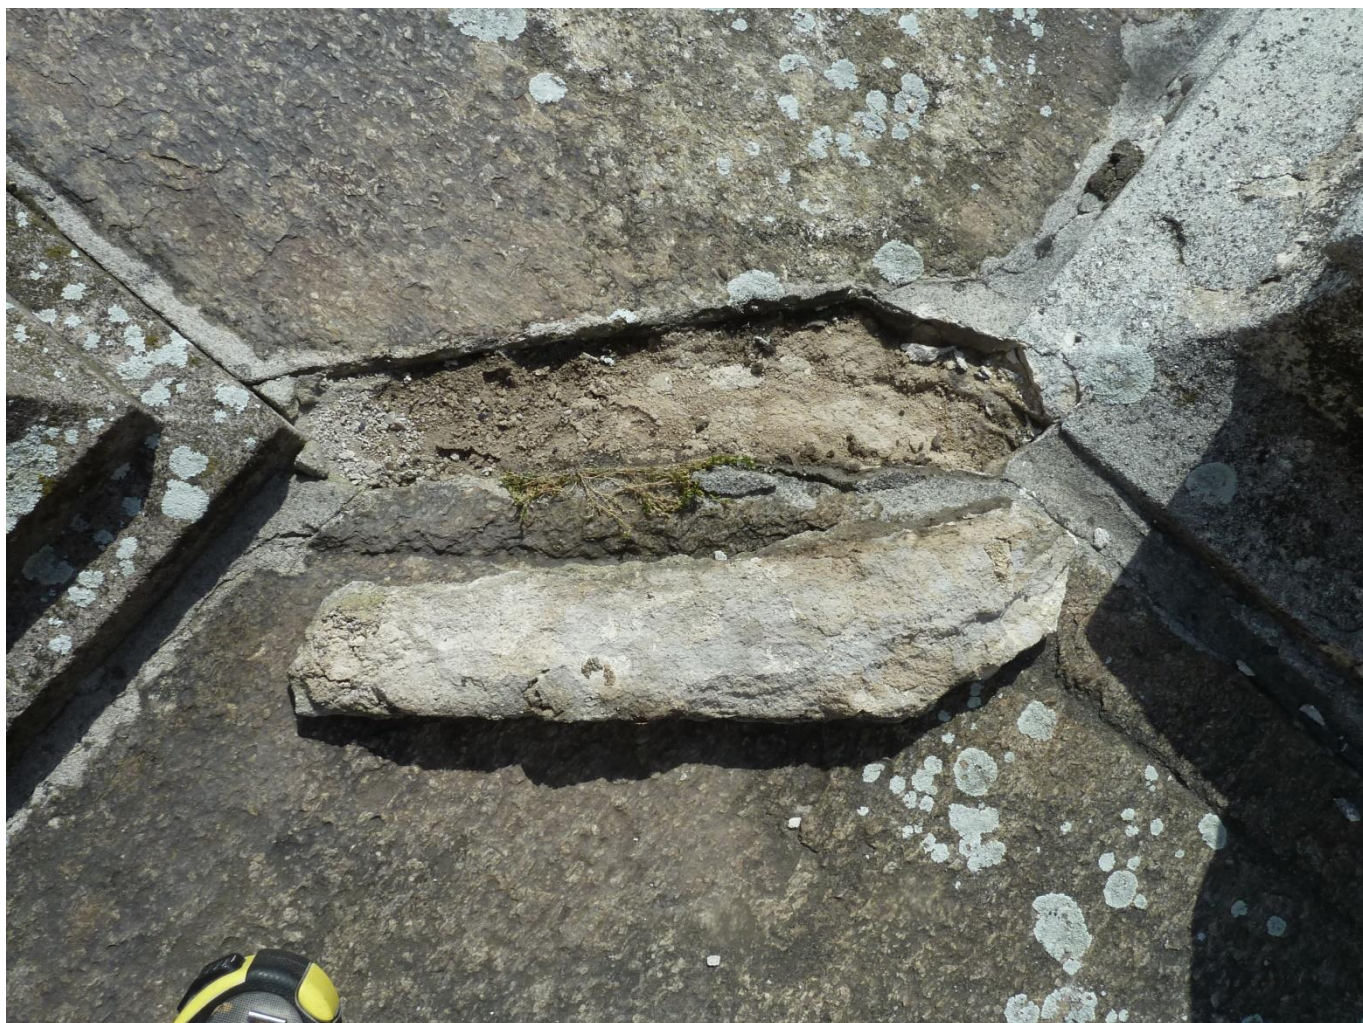
Podstavec – levá strana (SV)

Degradovaná spárová výplň pod krycí vápeno-cementovou vrstvou.

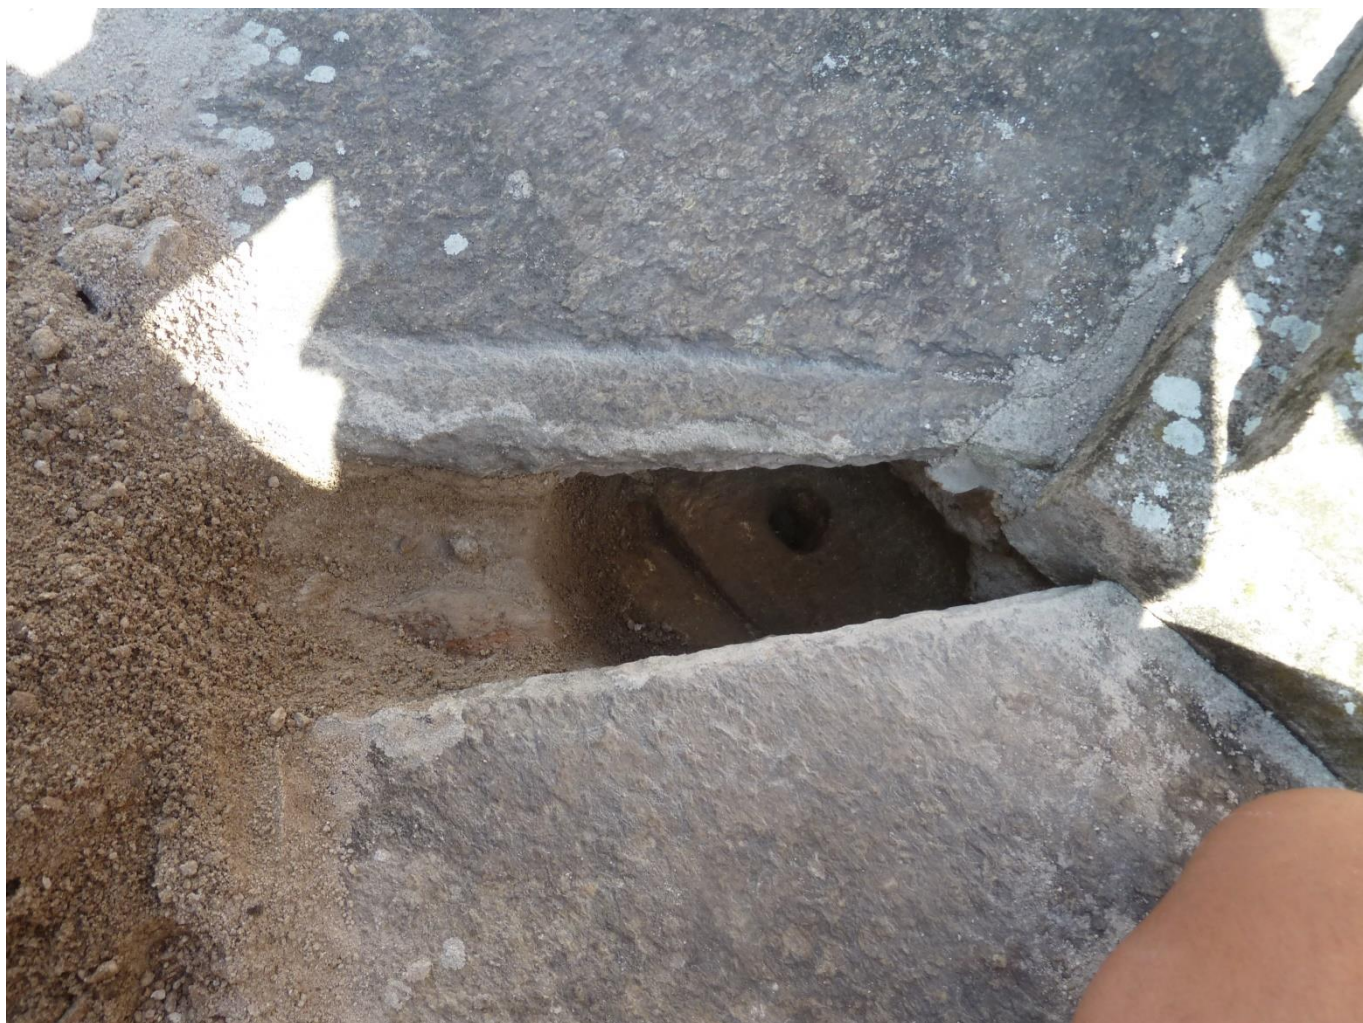
Podstavec – levá strana (SV)

Hloubková sonda ve spárové výplni po úroveň vodorovné horní plochy podstavce.

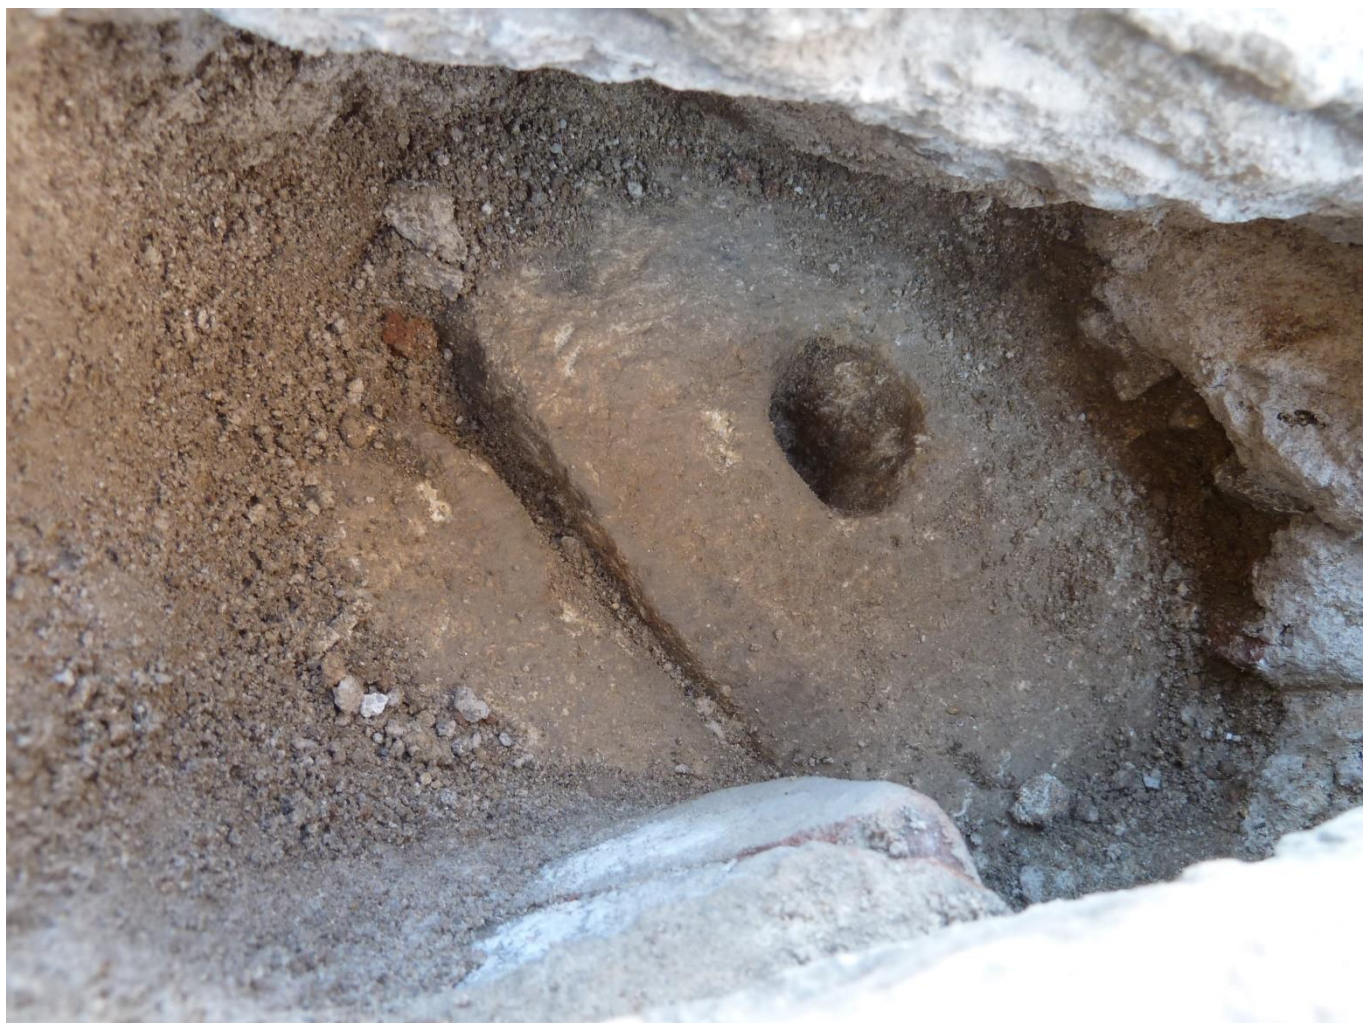
**Podstavec – levá strana (SV)**

Úroveň horní plochy podstavce. Spára mezi deskami římsy, otvor pravděpodobně pro vsazení kotvícího prvku.

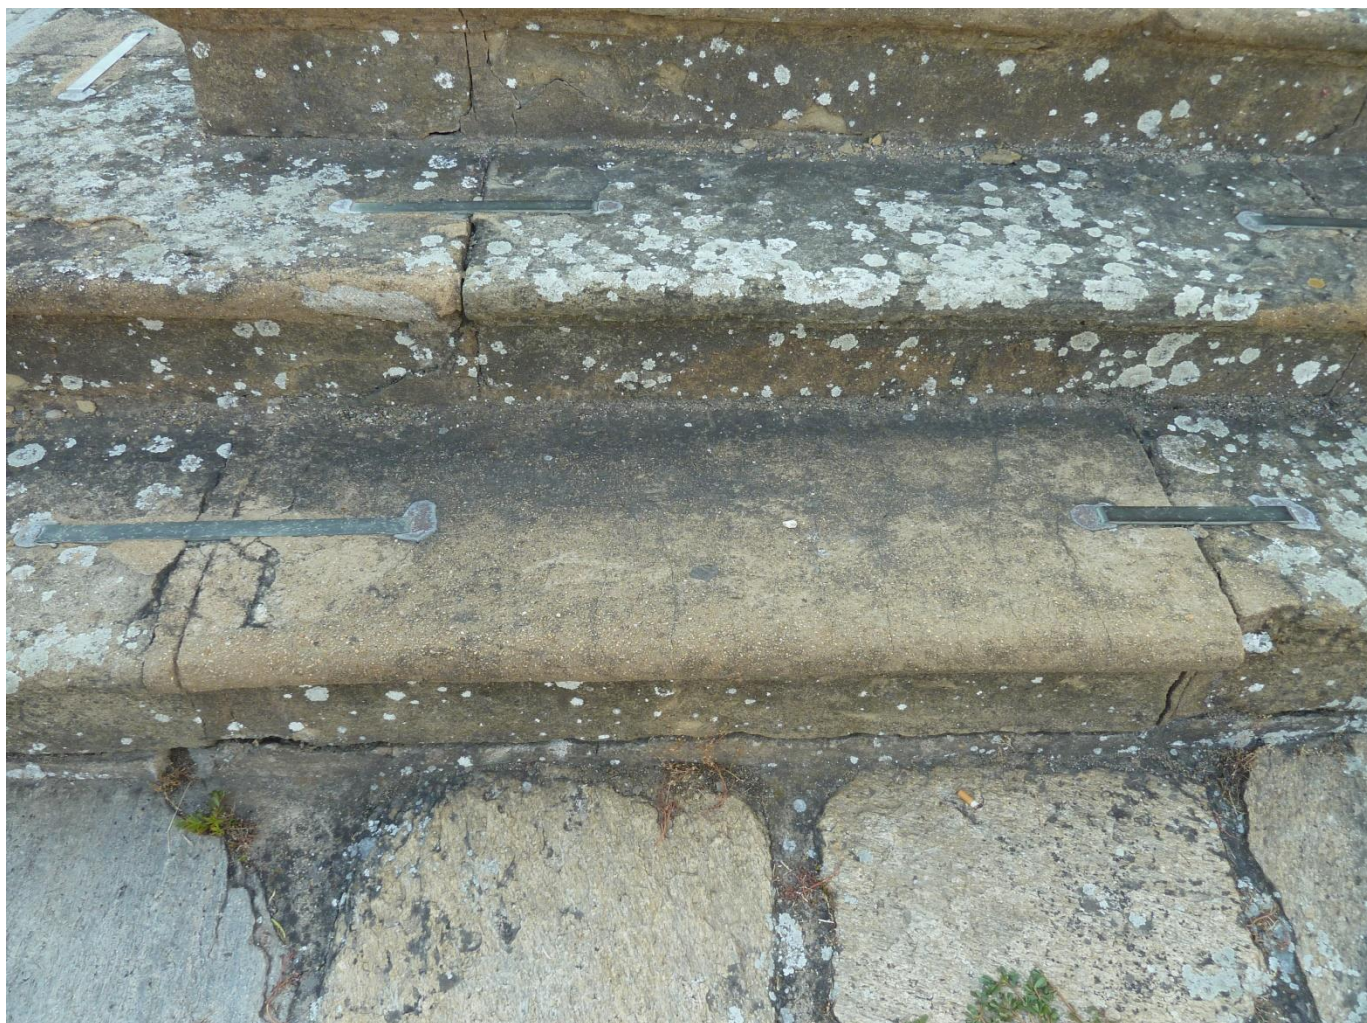
Stupňová podnož – čelní strana (SZ)
Celoplošně překrytý stupeň cementovou maltou.

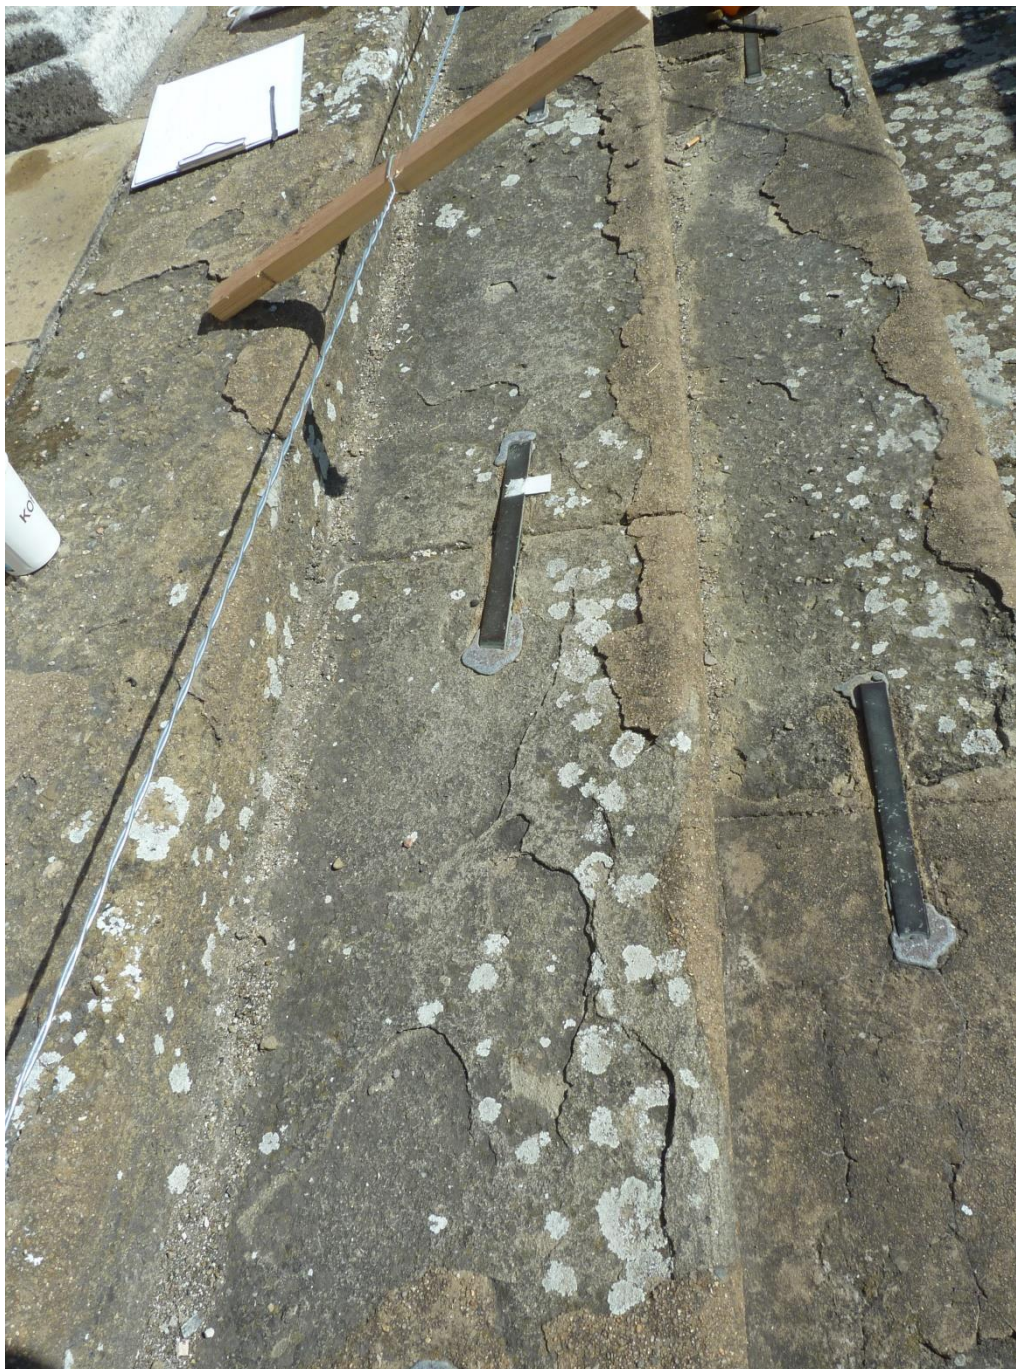
Stupňová podnož – čelní strana (SZ)

Degradace kamene, projevující se jeho postupným odlupováním po vrstvách.

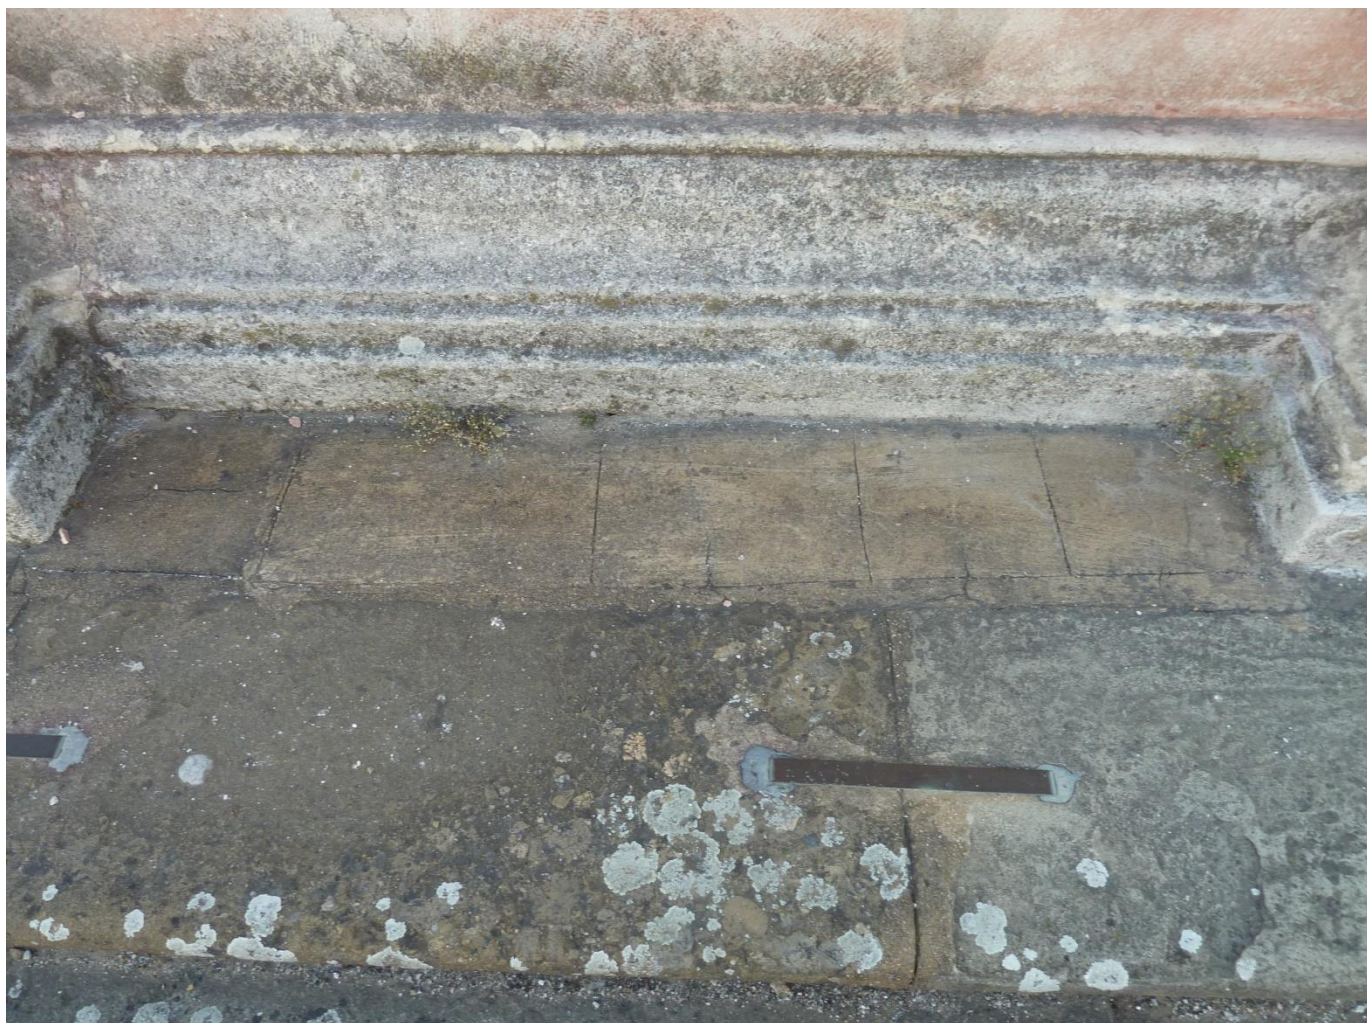
Stupňová podnož – pravá strana (JZ)

Vrstva betonu, vyplňující plochu horního stupně (mezi odsazenými nárožími).

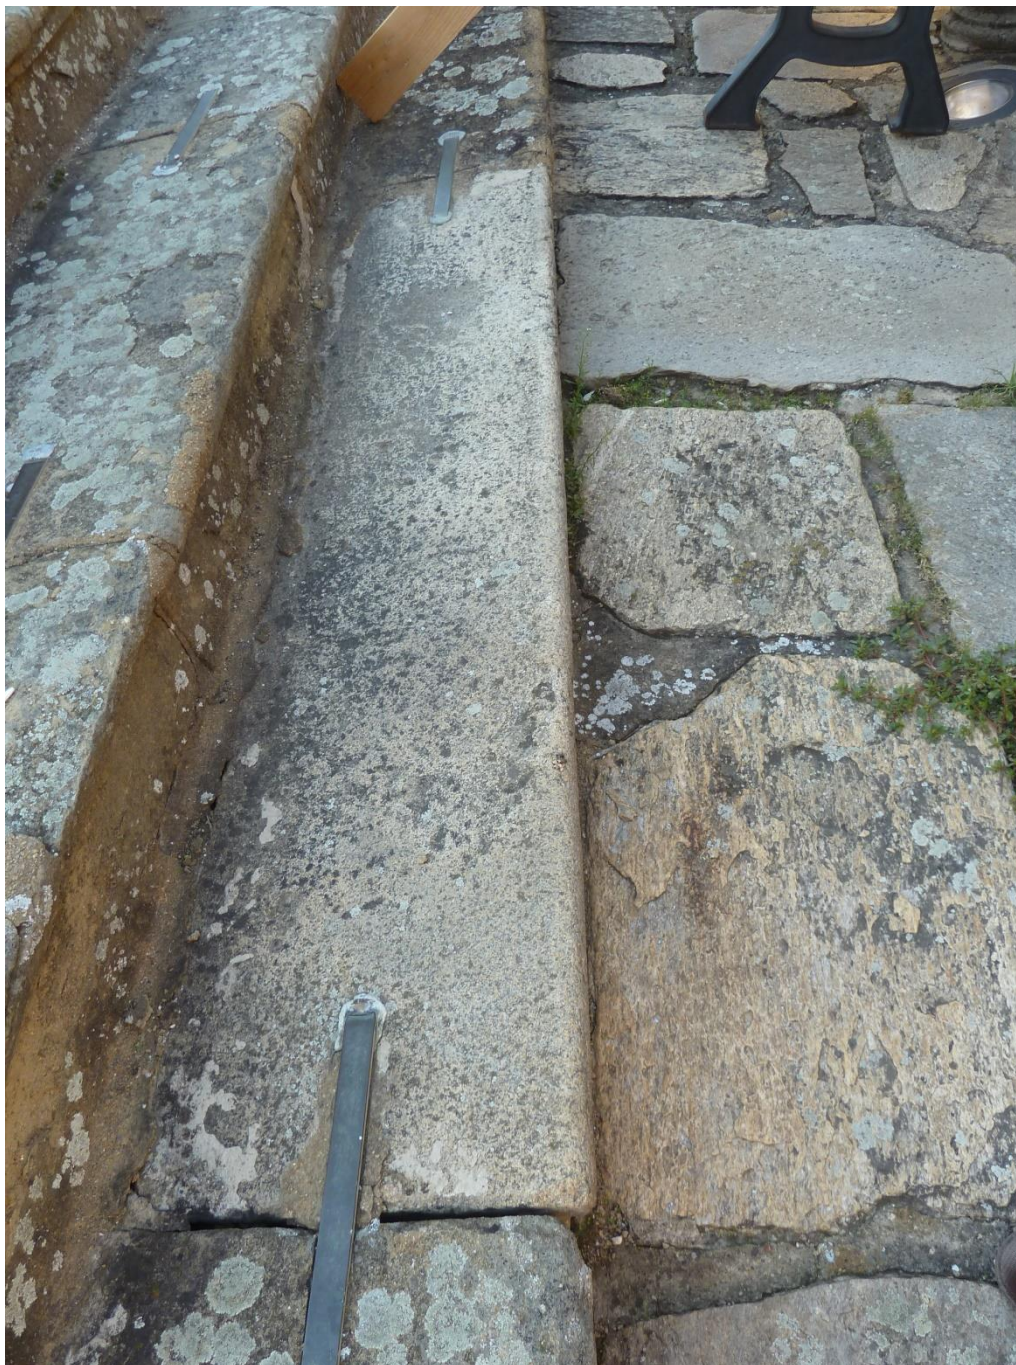
Stupňová podnož – pravá strana (JZ)
Druhotně vsazený žulový stupeň.

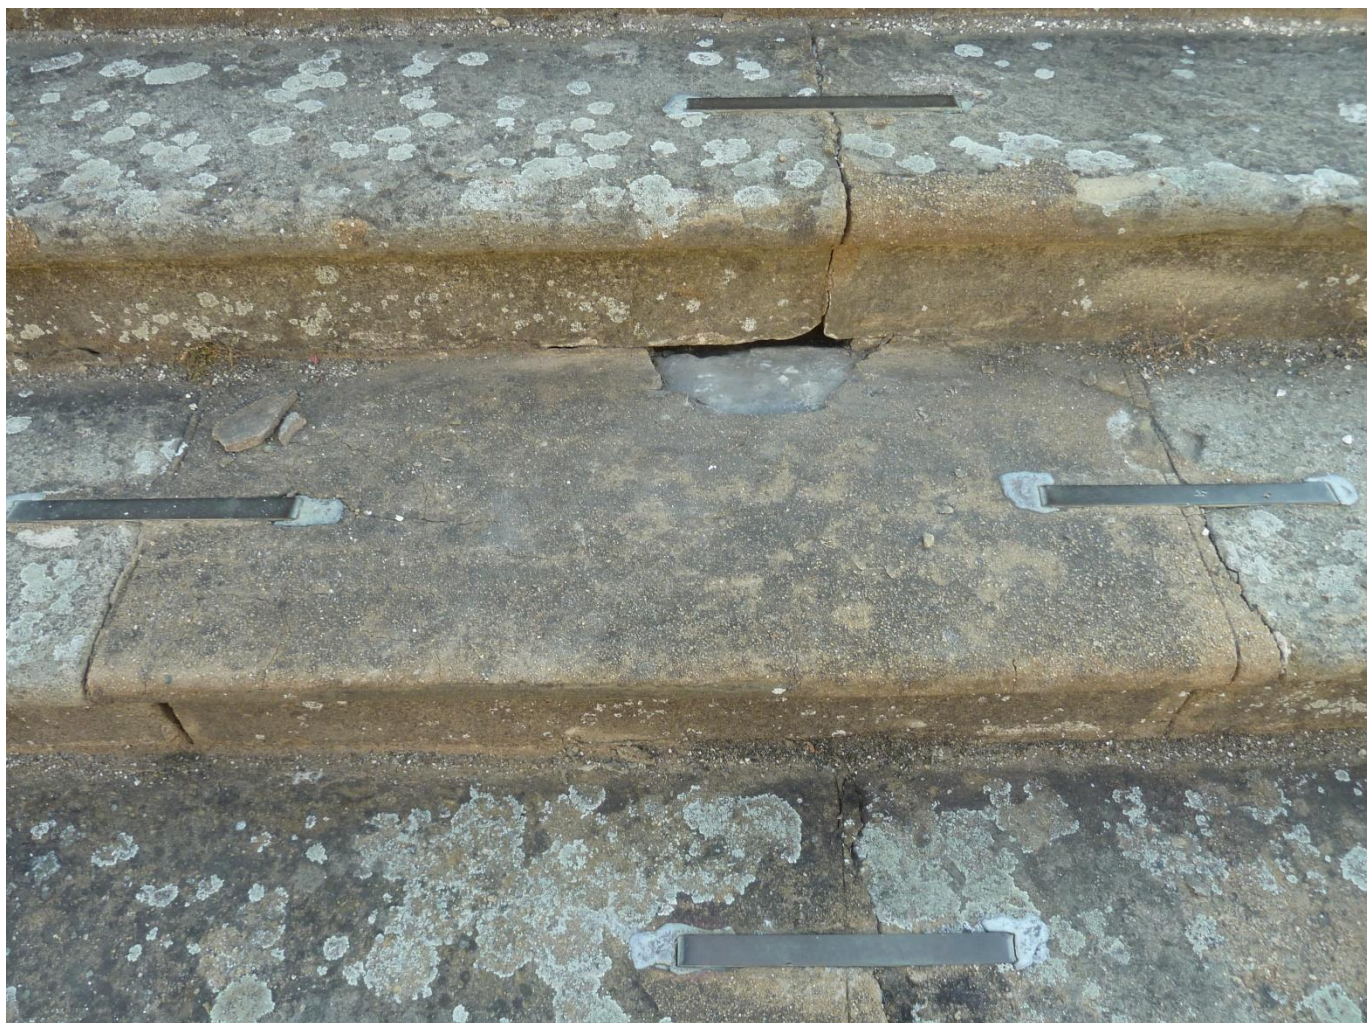
Stupňová podnož – pravá strana (JZ)
Celoplošně překrytý stupeň cementovou maltou.
