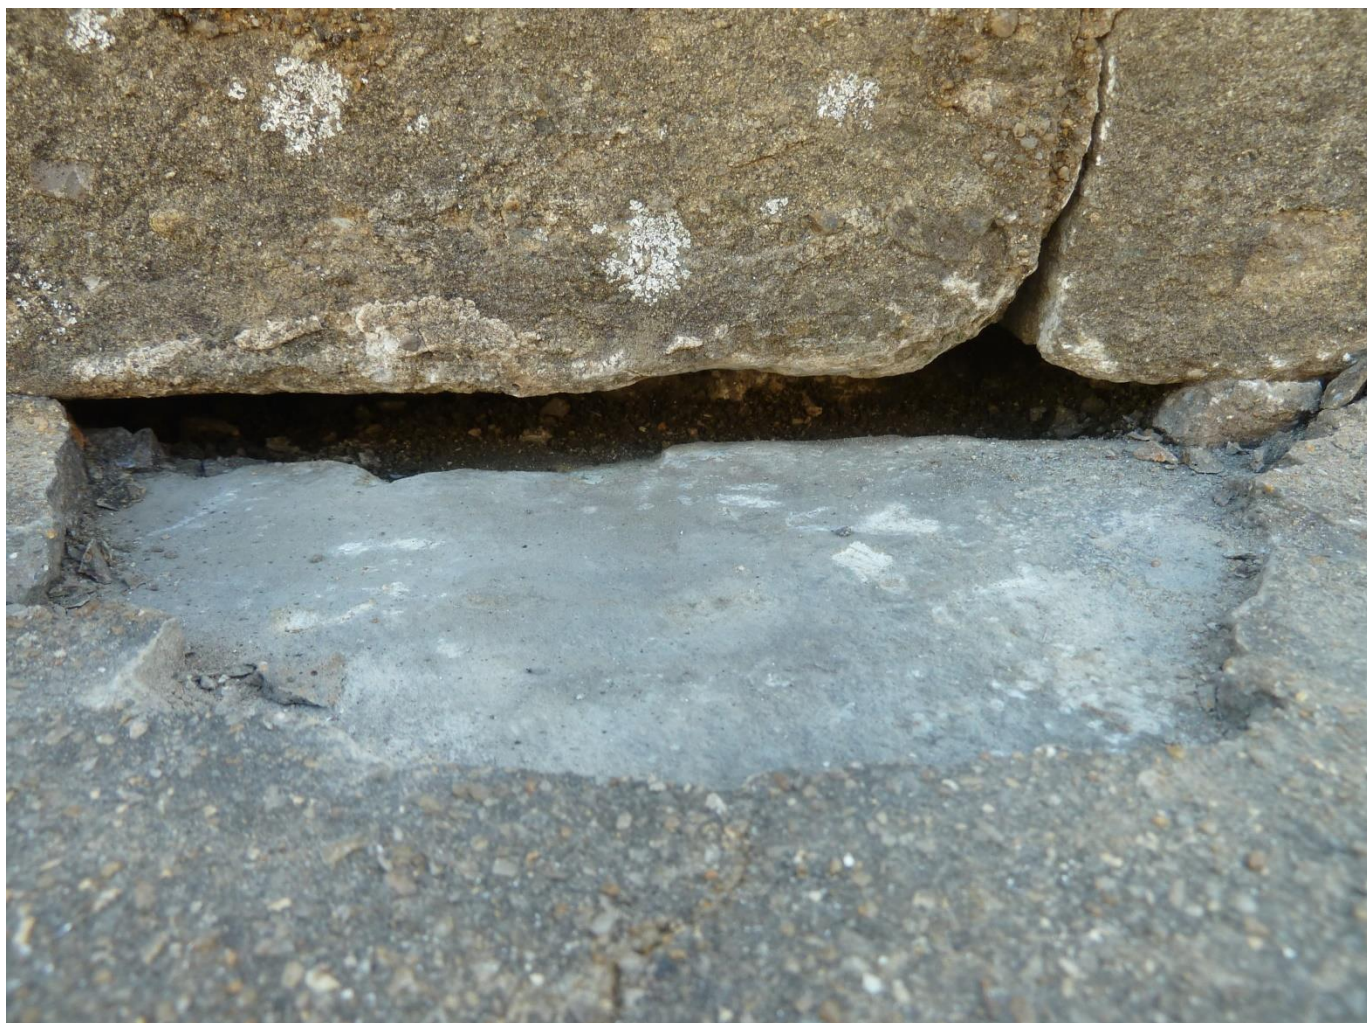
Stupňová podnož – pravá strana (JZ)

Sonda ve vrstvě cementové malty na úroveň původního kamene stupně podnože.

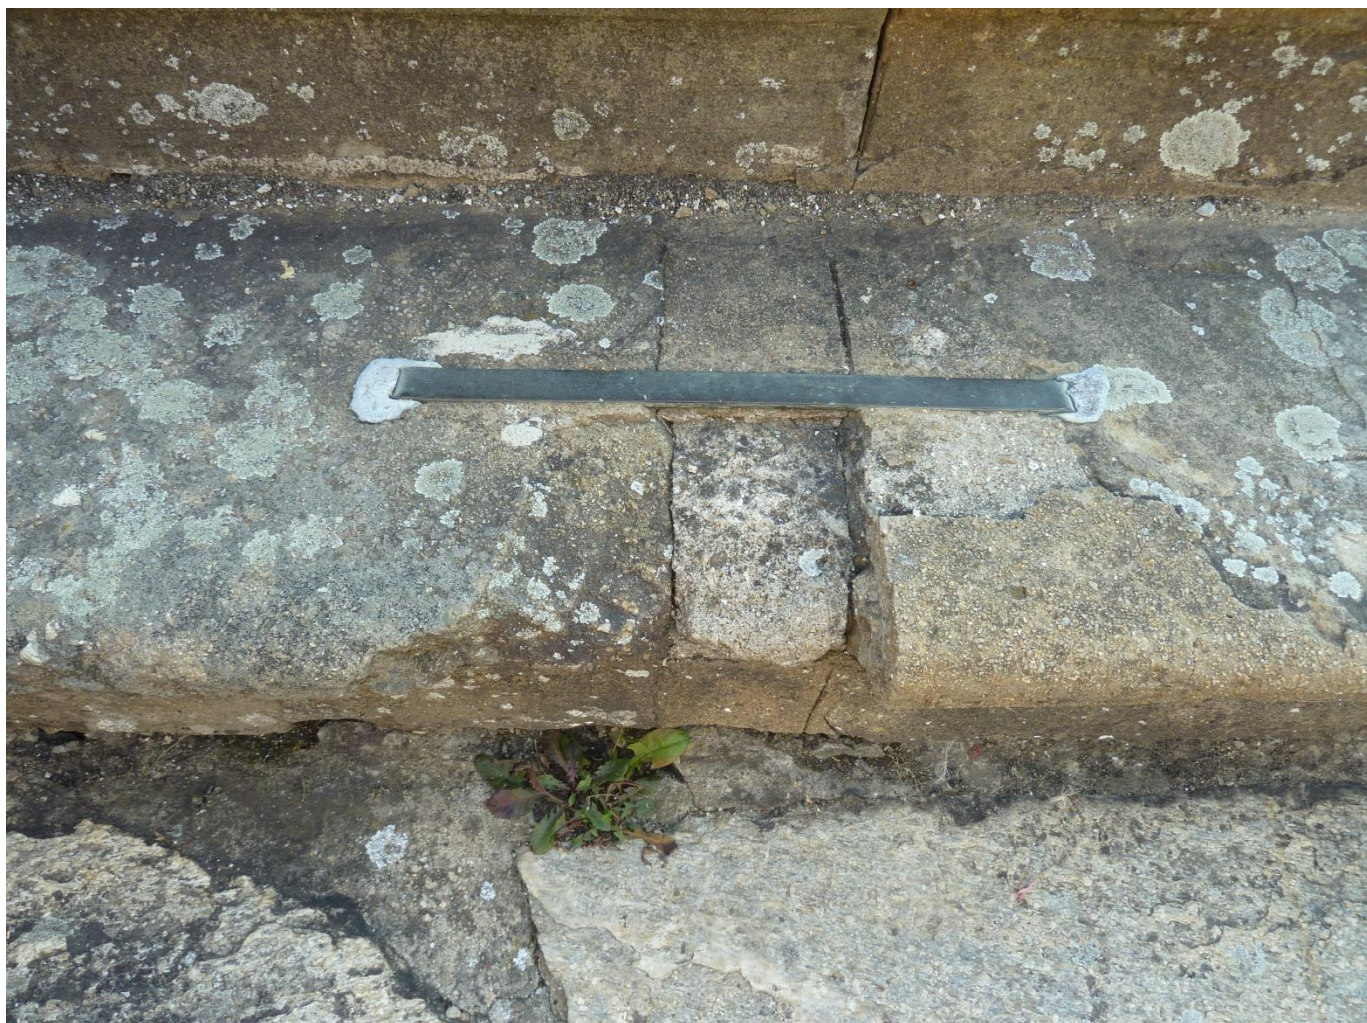
Stupňová podnož – pravá strana (JZ)
Betonová výplň široké spáry mezi kamennými stupni.

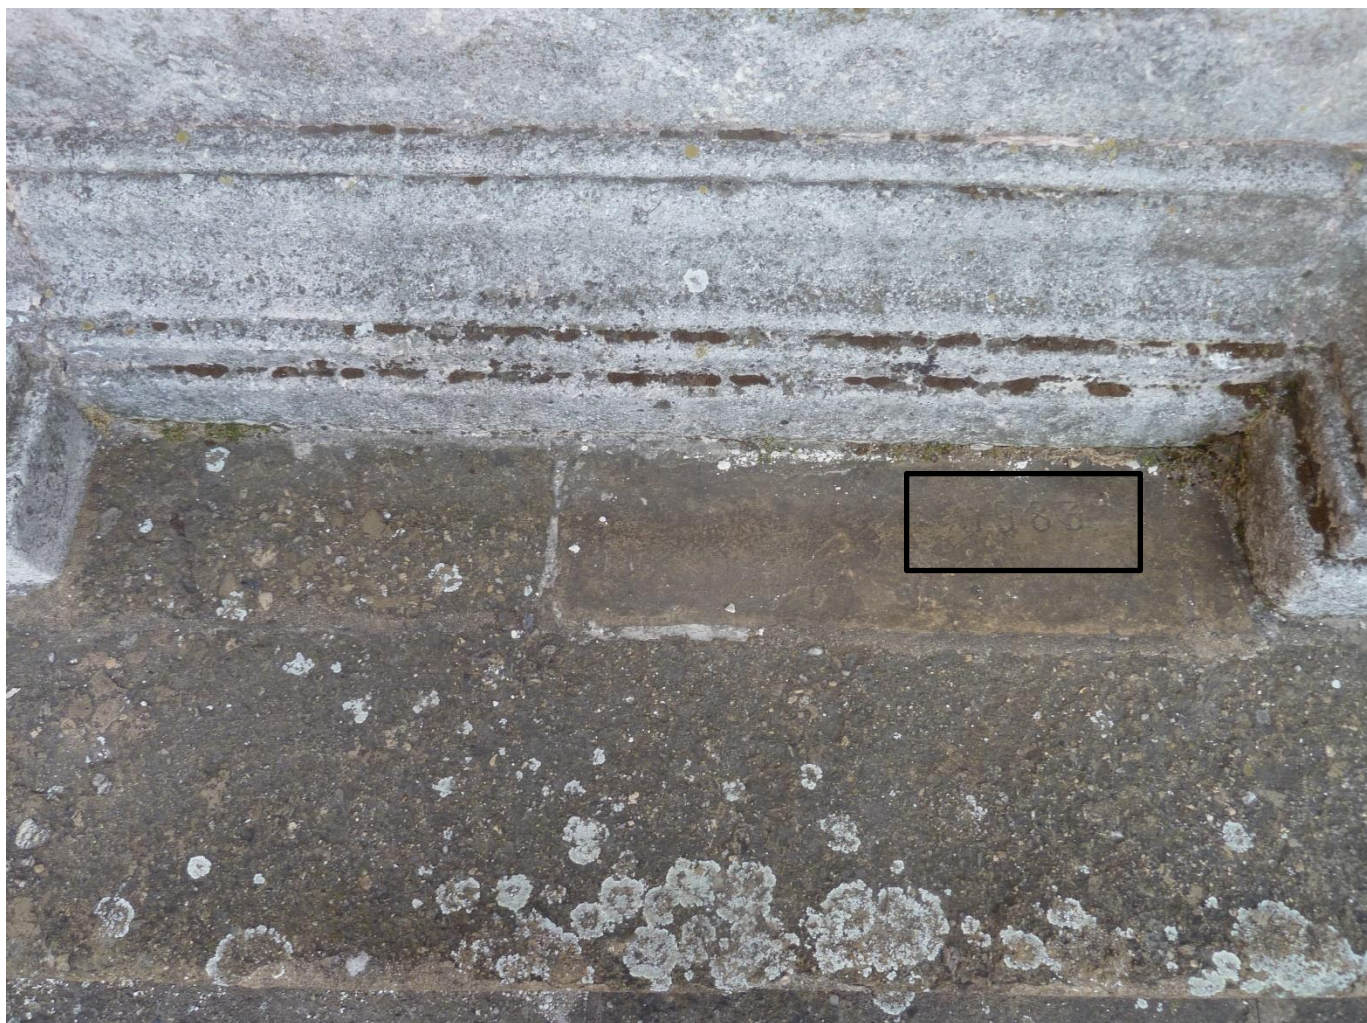
Stupňová podnož – zadní strana (JV)

Vrstva betonu, vyplňující plochu horního stupně (mezi odsazenými nárožími). Na pravé straně vyznačený letopočet opravy r.1986.

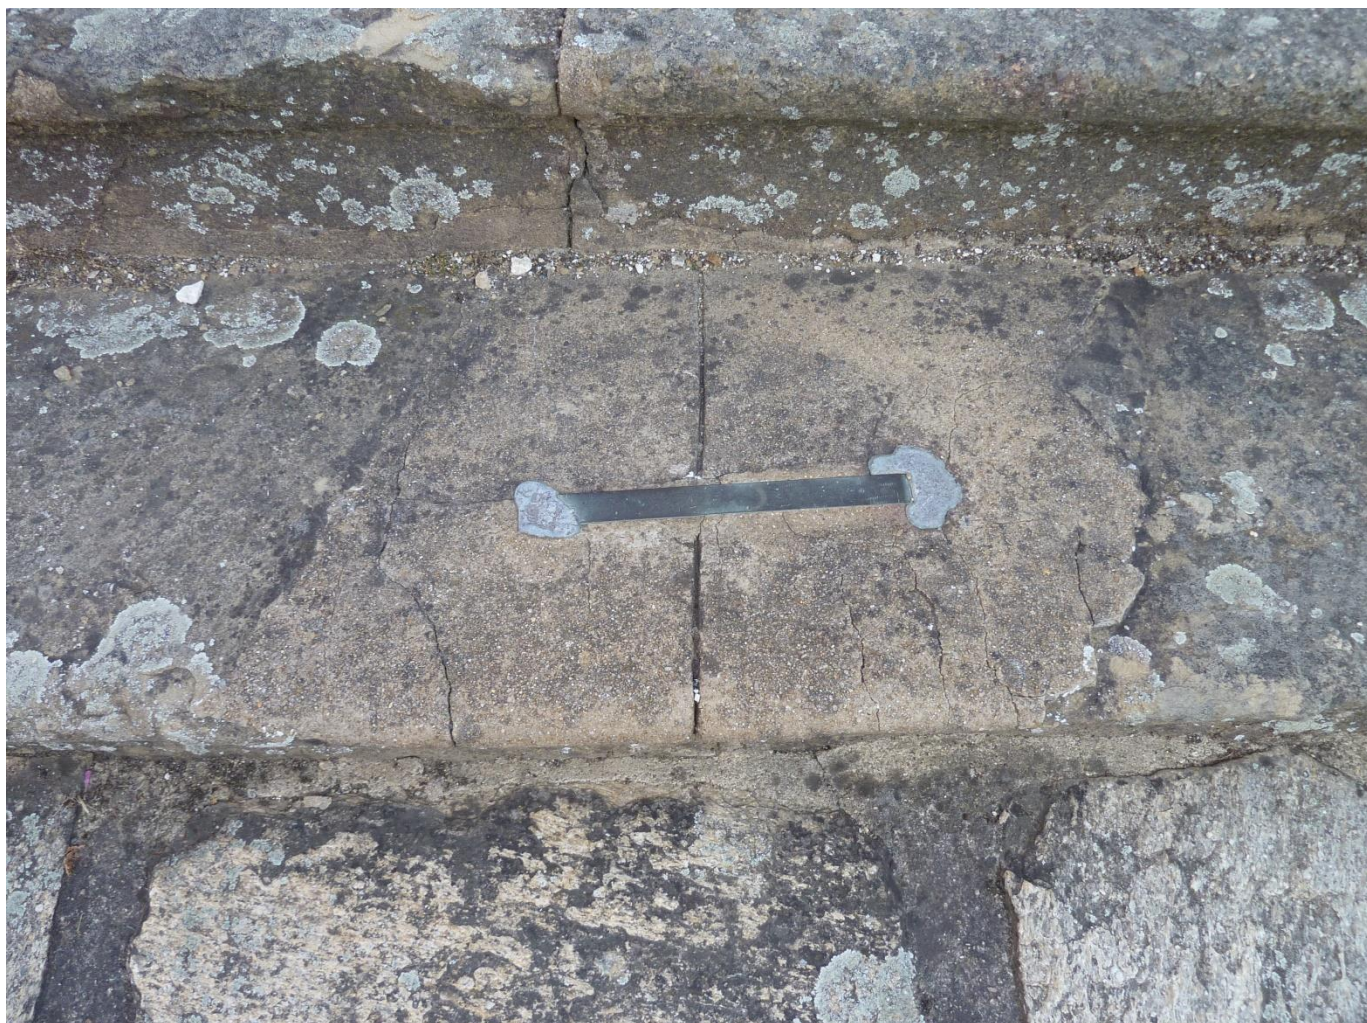
Stupňová podnož – zadní strana (JV)

Značný úbytek kamene v místě spoje dvou stupňů, doplněný cementovou maltou.

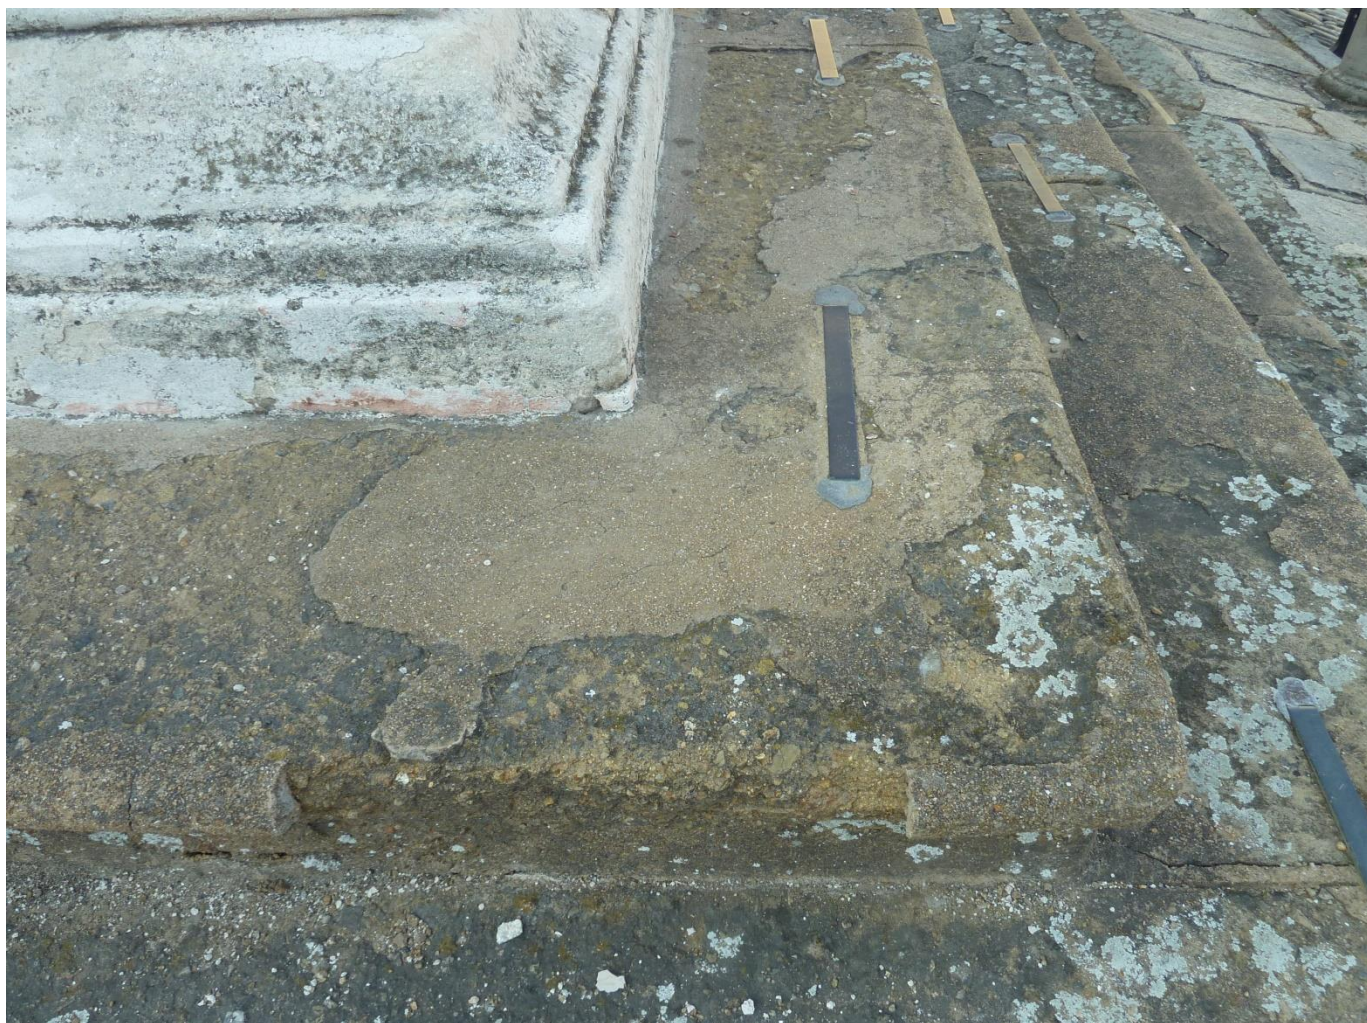
Stupňová podnož – levá strana (SV)

Hlubková degradace kamene pod odpadávající vrstvou cementových tmelů.

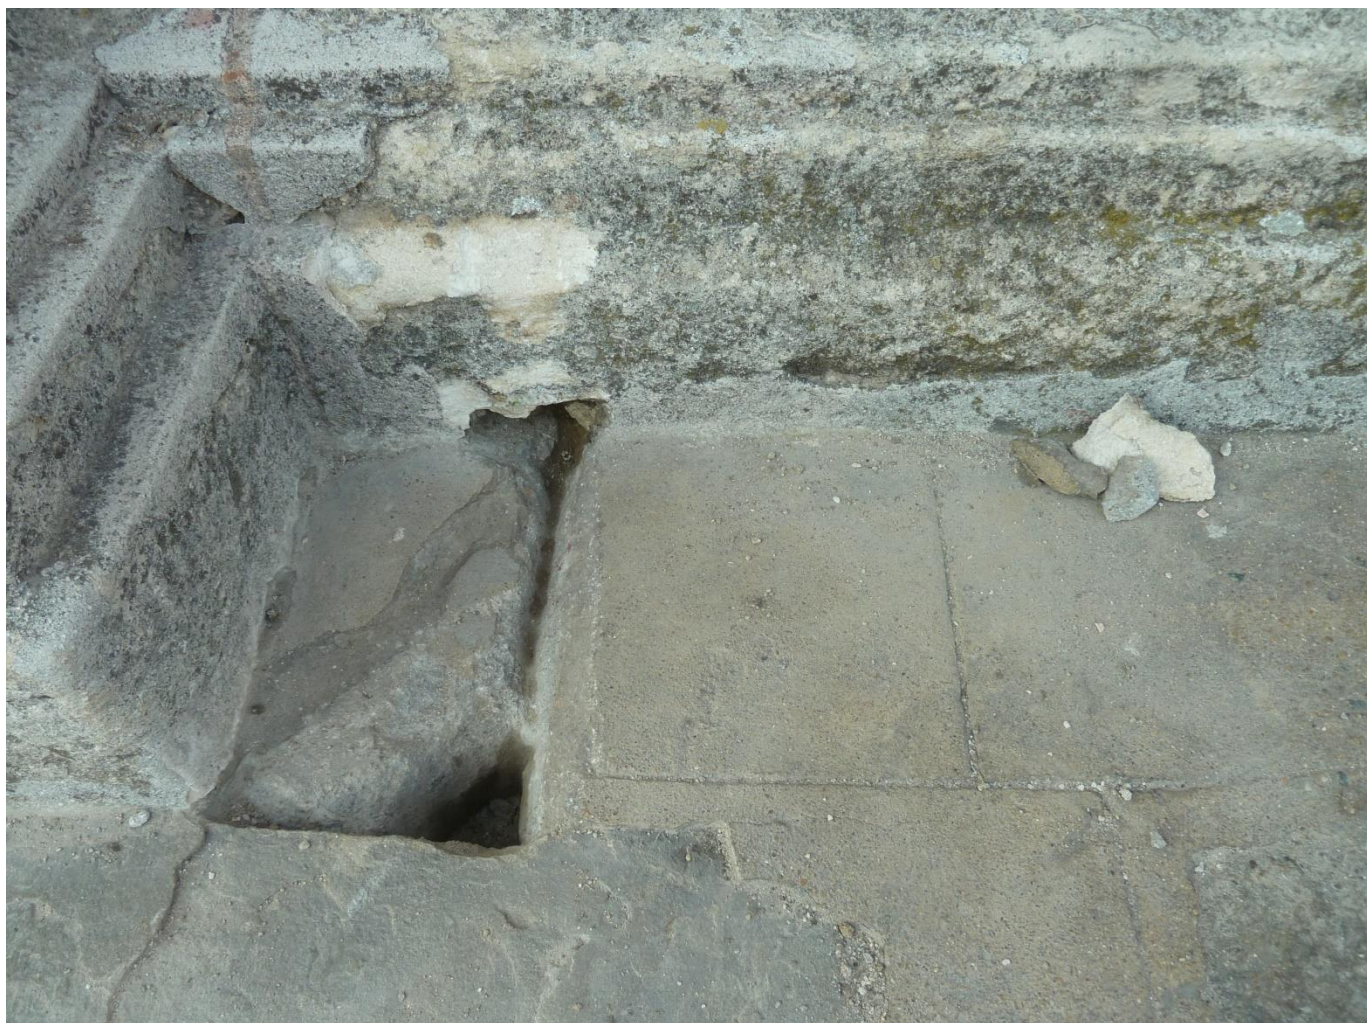
Stupňová podnož – levá strana (SV)

Provedená sonda do vrstvy betonu, vyplňující plochu horního stupně (mezi odsazenými nárožími).

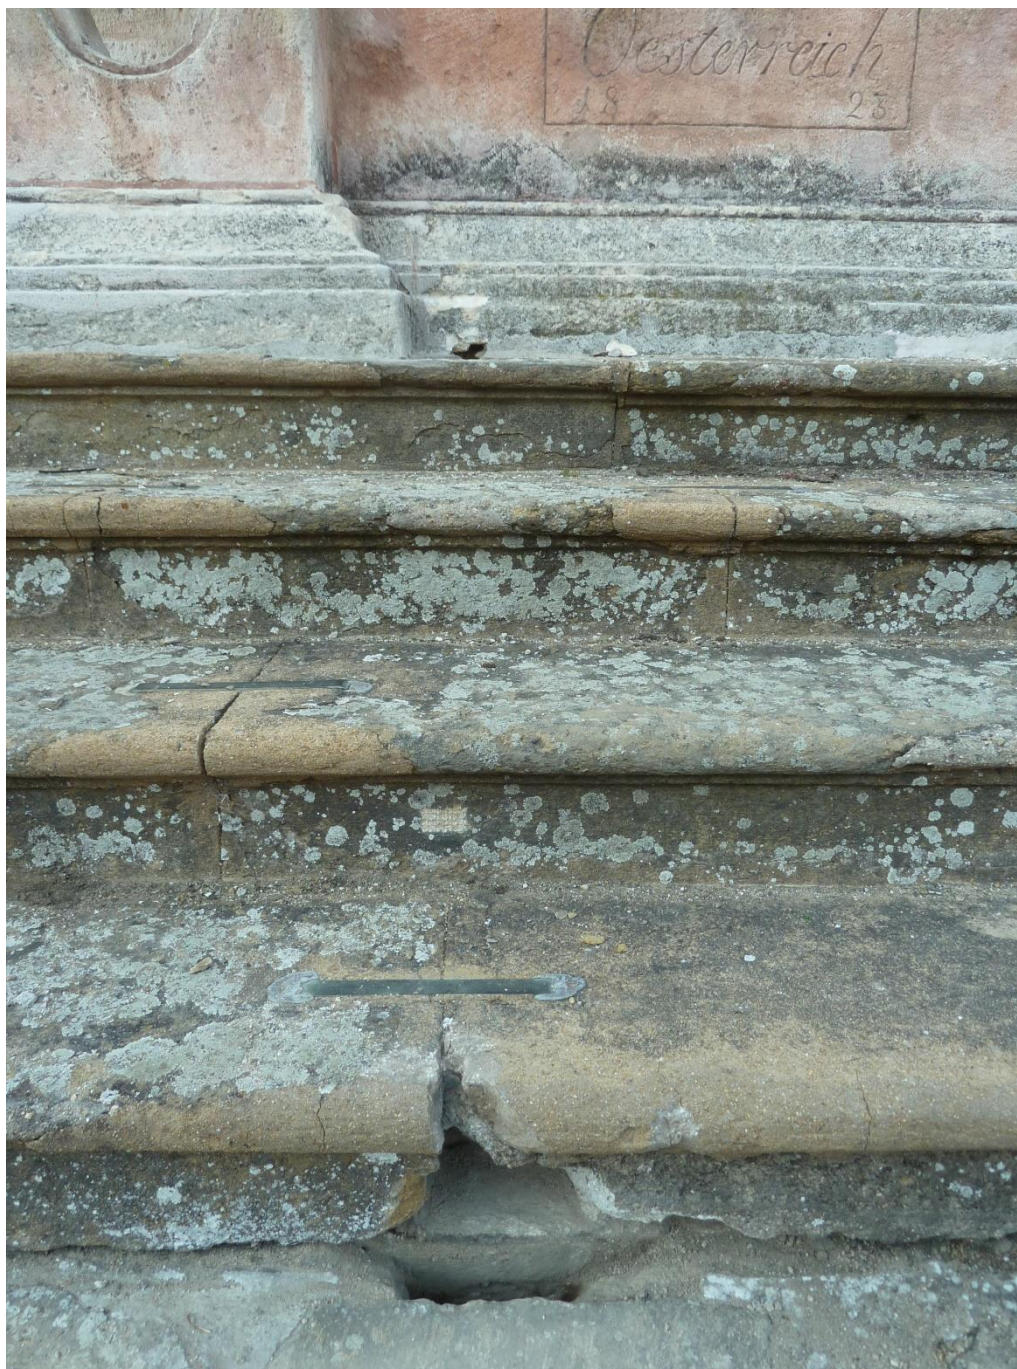
Stupňová podnož – levá strana (SV)
Sonda ve spáře v úrovni prvního stupně podnože.

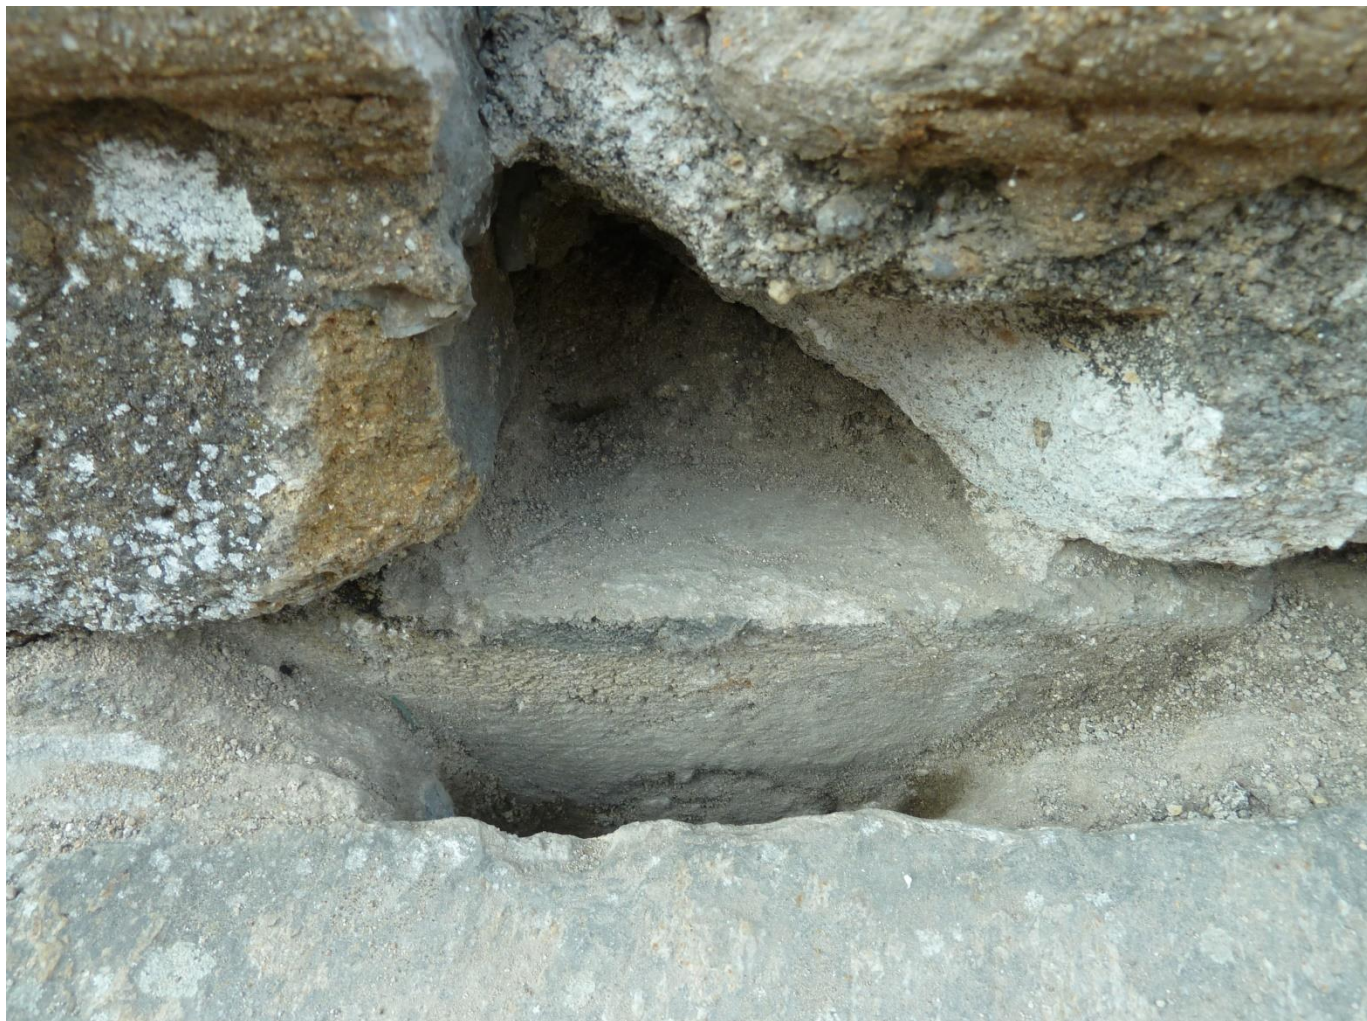
Stupňová podnož – levá strana (SV)

Druhotně provedený betonový základ v úrovni prvního stupně podnoží.

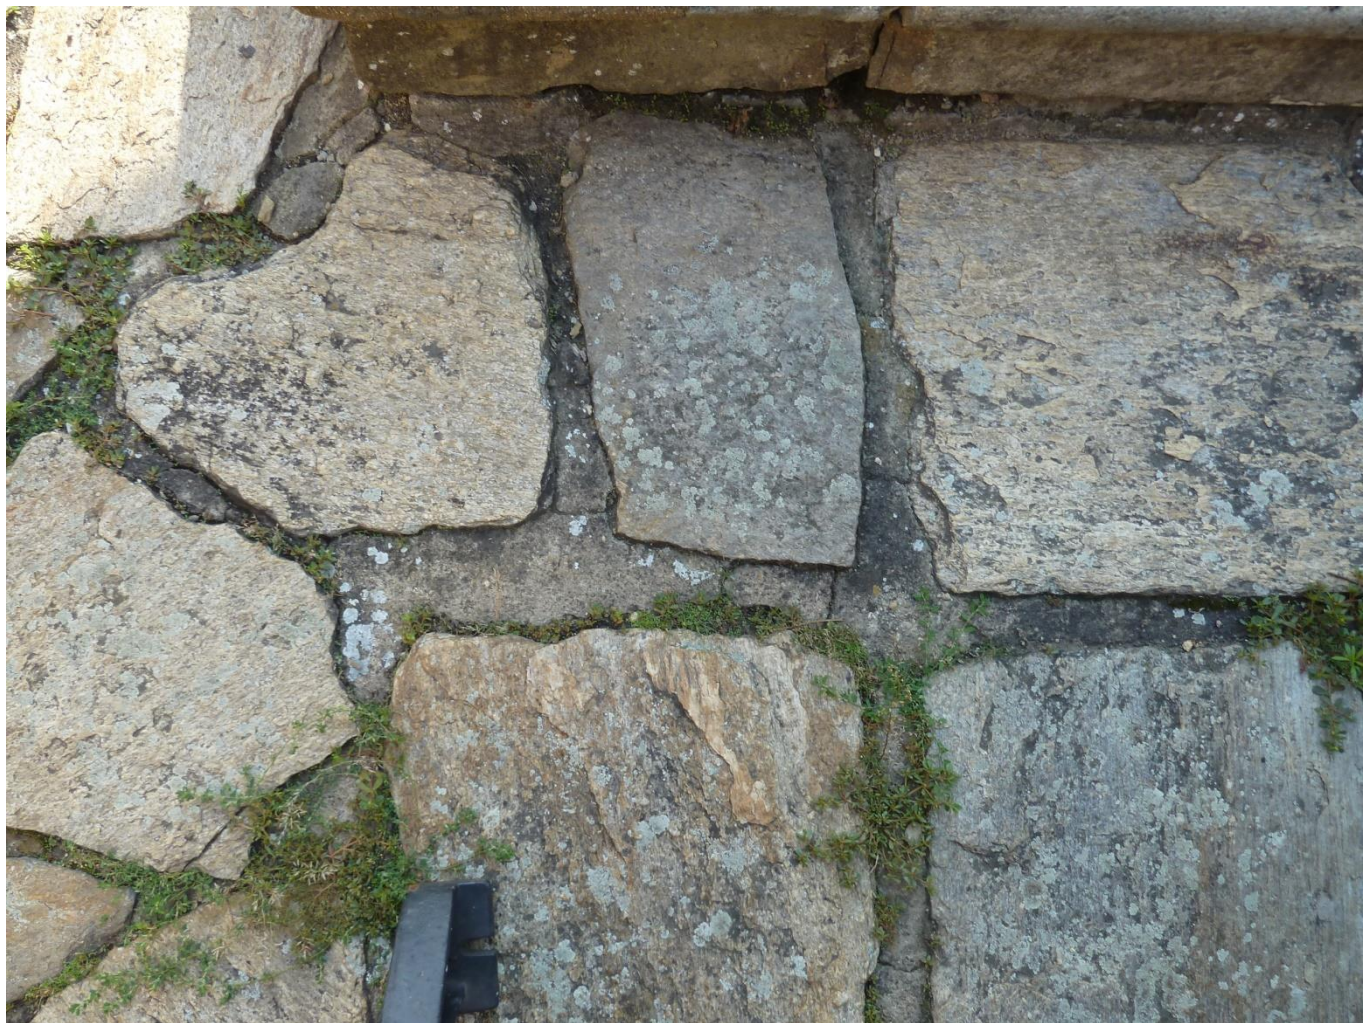
Dlažba s obrubou a sloupky.

Detail skladby dlažby z ortonuly. Praskliny v betonové spárové výplni.

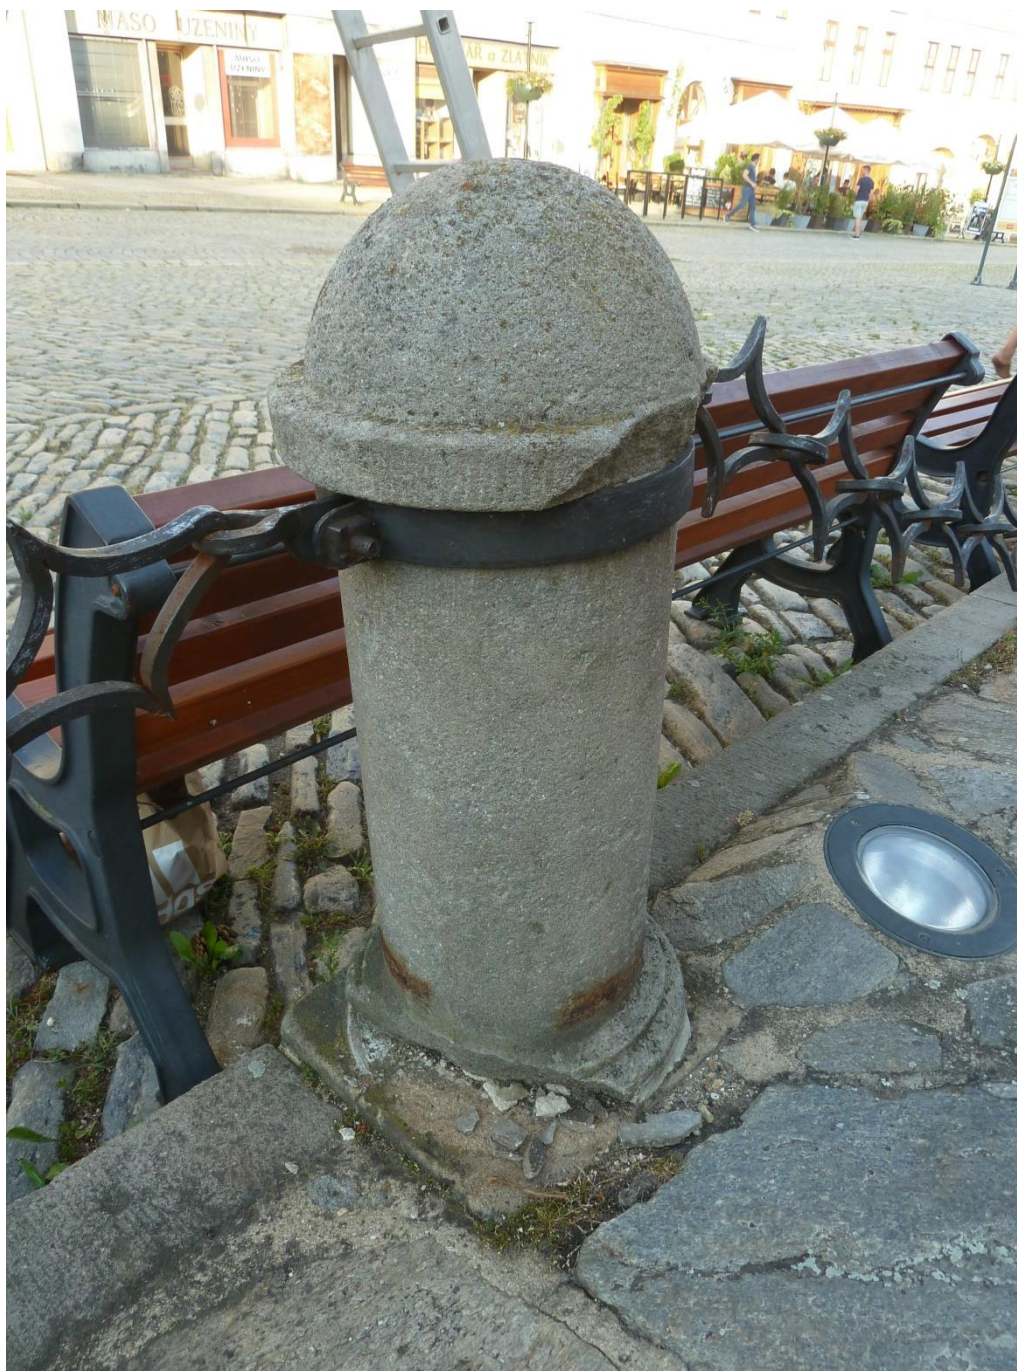
Dlažba s obrubou a sloupky.
Poškozená hlavice a patka sloupku (sloupek č.5).

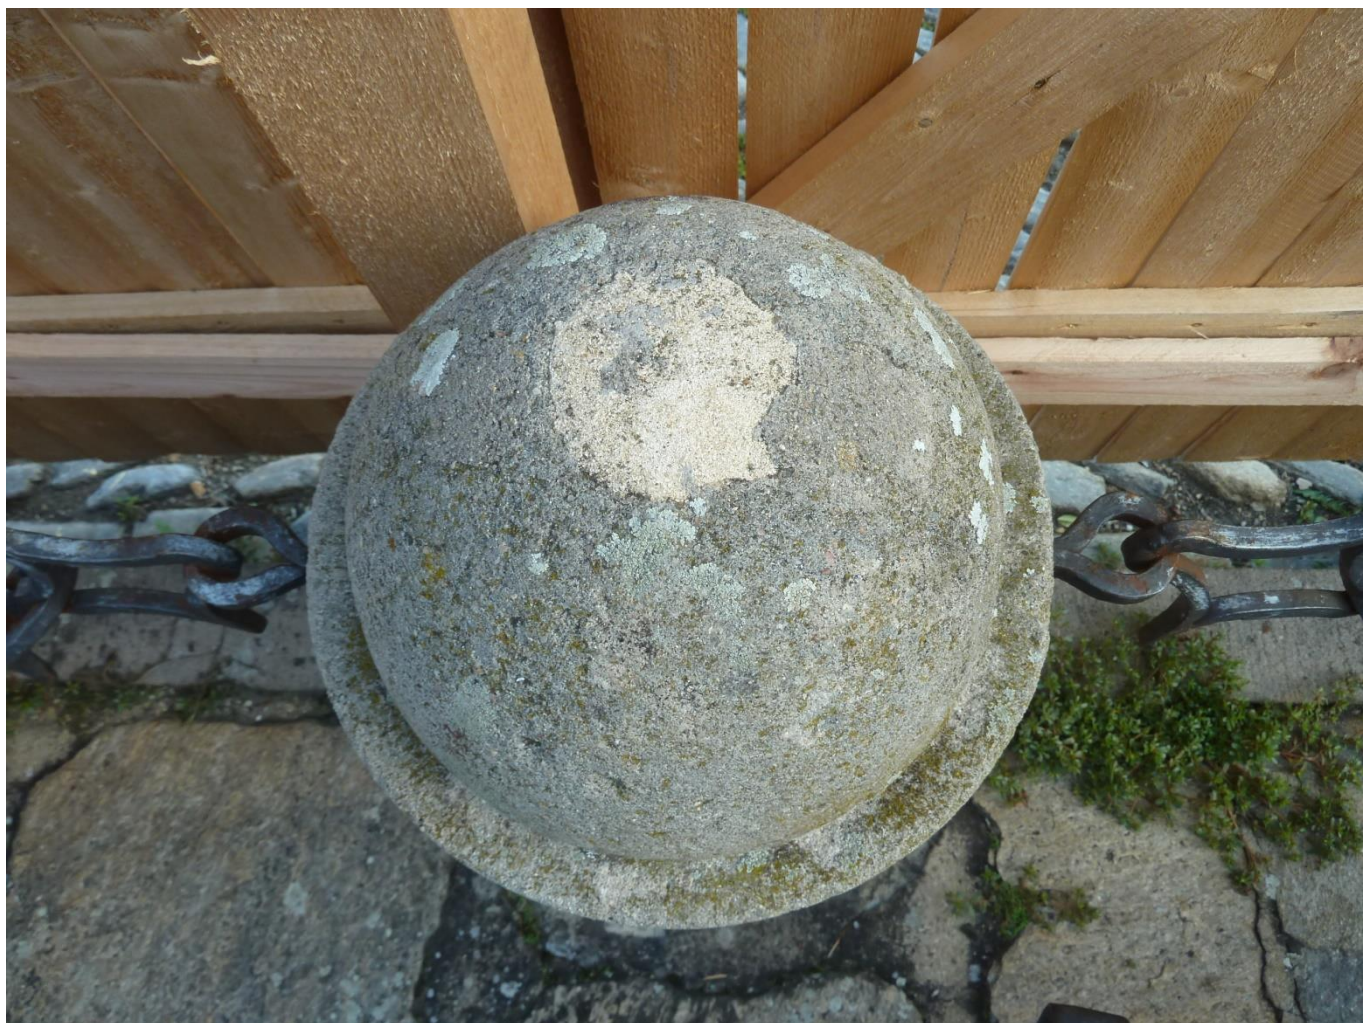
Dlažba s obrubou a sloupky.
Tmel na hlavici sloupku (sloupek č.3).

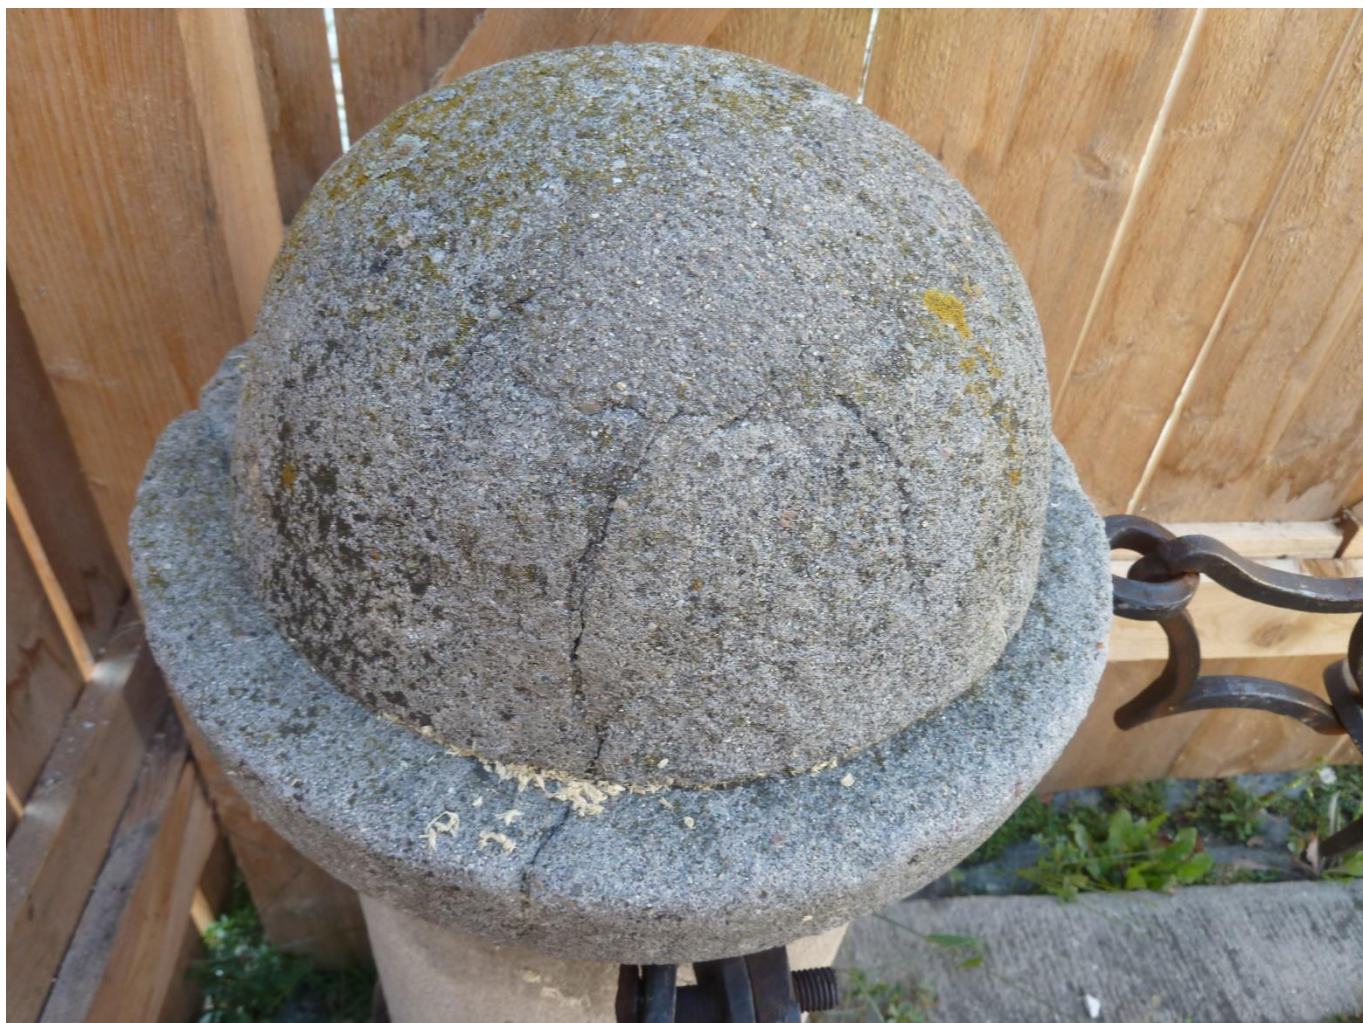
Dlažba s obrubou a sloupky.
Praskliny v hlavici sloupku (sloupek č.9).

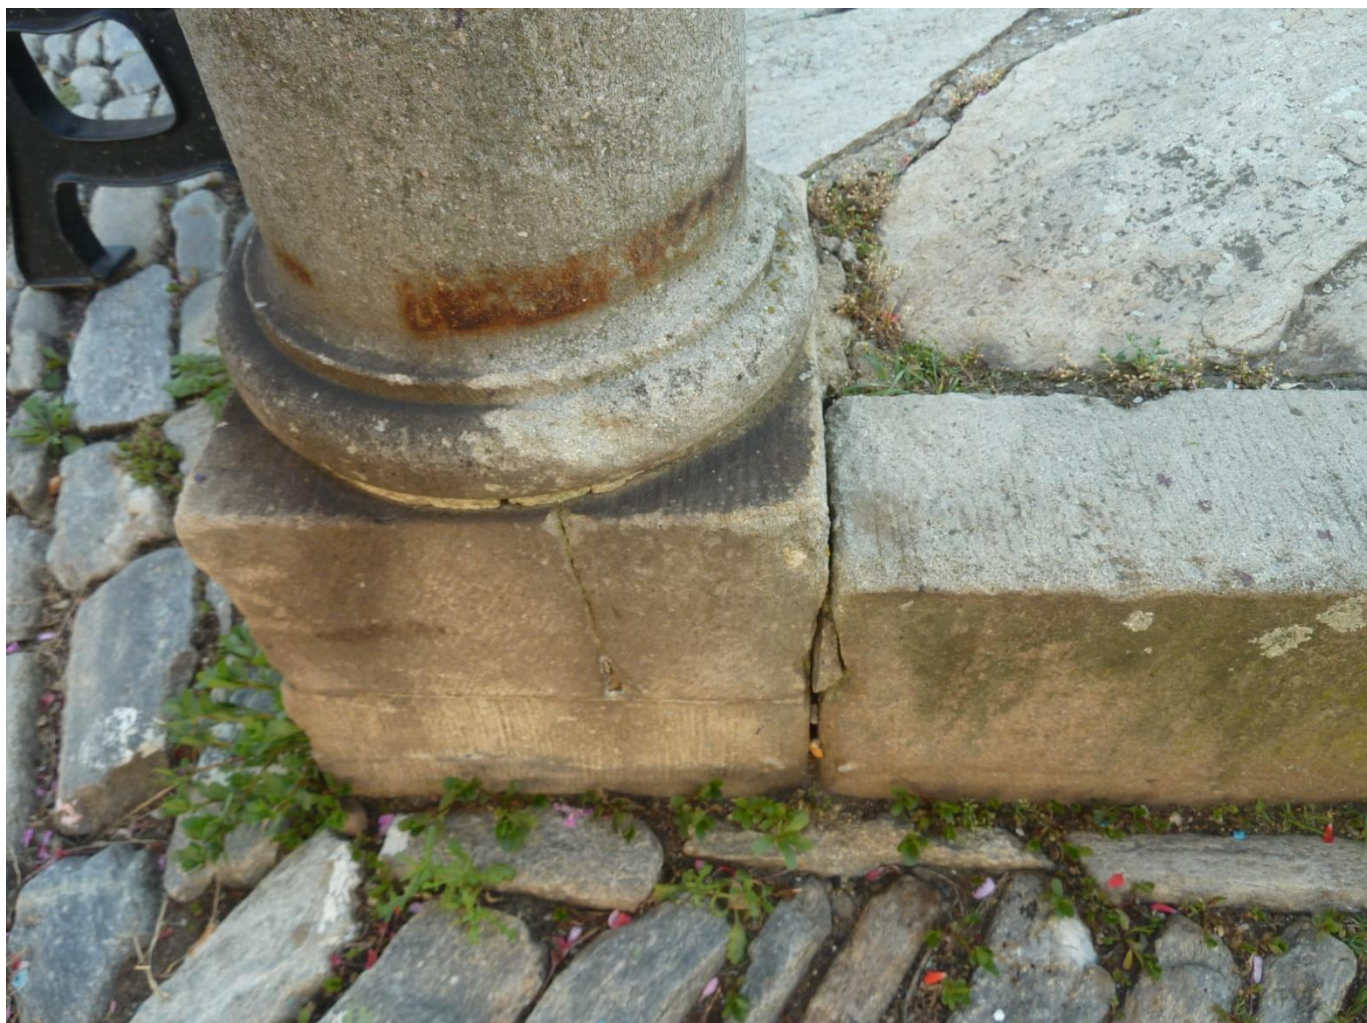
Dlažba s obrubou a sloupky.

Prasklina v podstavci sloupku (sloupek č.4).

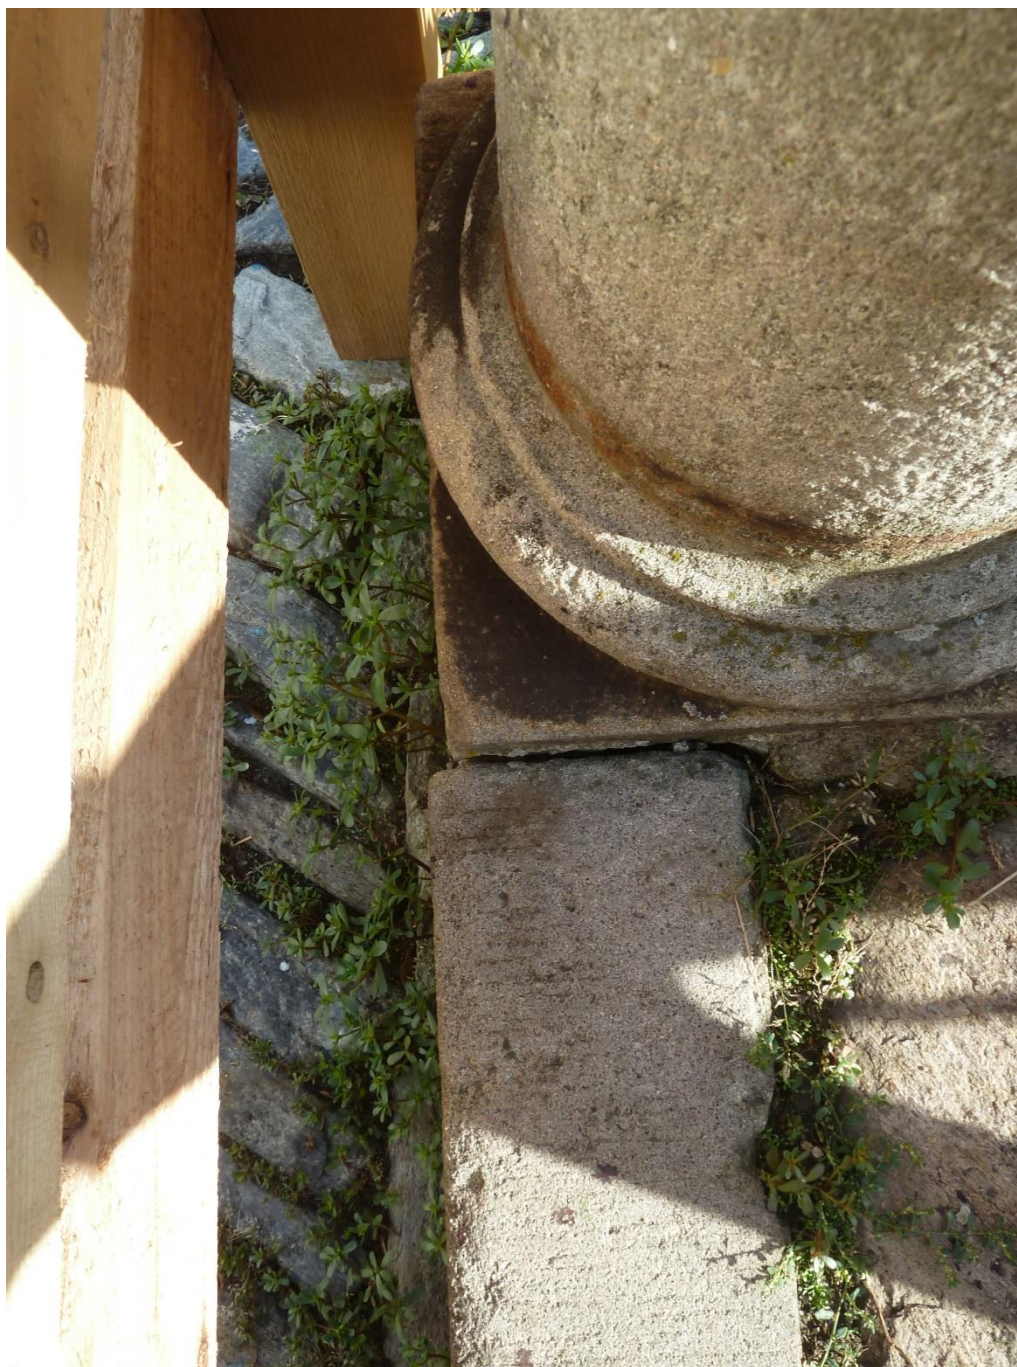
Dlažba s obrubou a sloupky.
Vysunutá uvolněná obruba (u sloupku č.4).
