Restaurátorský průzkum

Mariánský sloup na Masarykově náměstí ve Znojmě

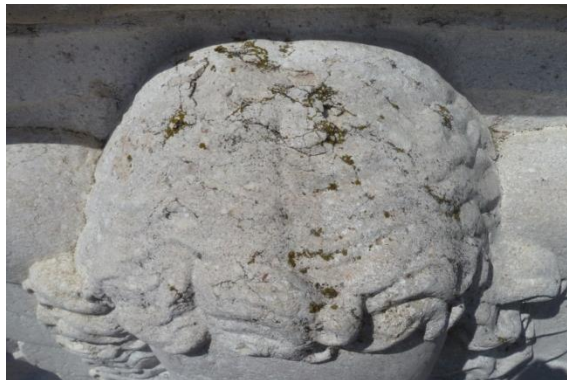
a) povrchová eroze kamene

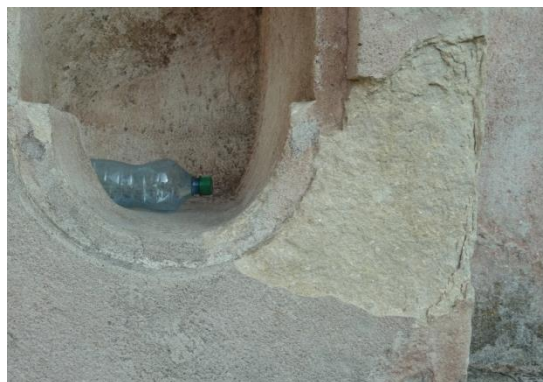
b) hloubková eroze kamene

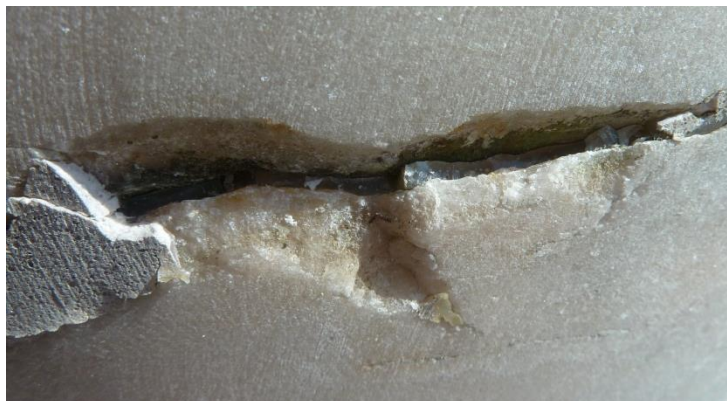
c) praskliny v lepených spojích

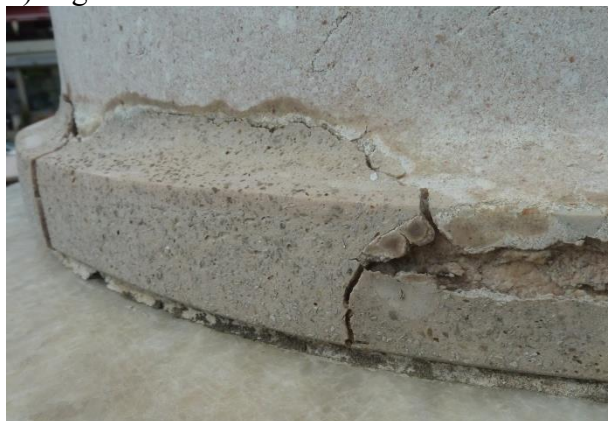
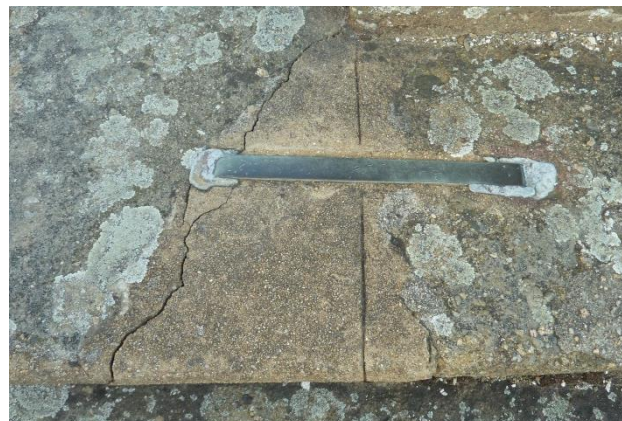
d) degradace tmelů

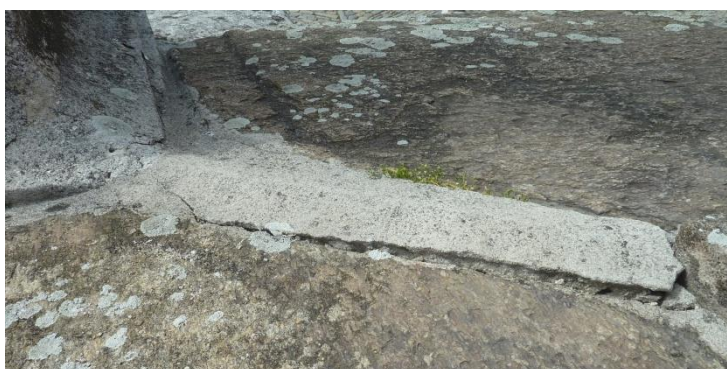
e) dožilá výplň spár

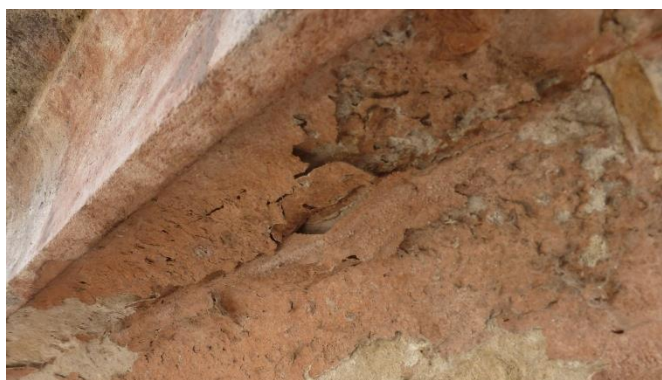
f) zasolení

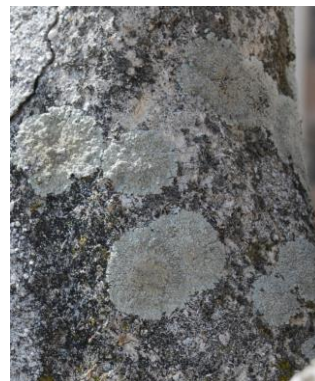
- a) znečištění prachovými depozity a biologickým porostem

Povrch kamene je výrazně porostlý mechem a lišejníkem. Příčinou je povrchové znečištění a především samotný materiál – vápenec, který je živnou půdou pro růst mikrovegetace.

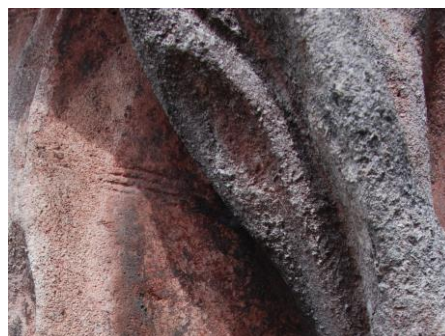
- b) povrchová eroze kamene

Projevuje se na exponovaných místech, kde vytváří hrubou strukturu kamene a ztrátu jemné modelace vlivem úbytku vrstvy kamenného materiálu.

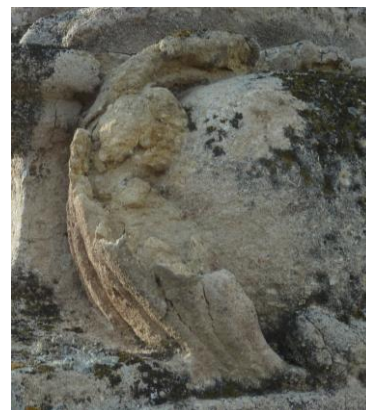
- c) hloubková eroze kamene

Vyskytuje se převážně pod vrstvou starších cementových tmelů, kde z důvodu jejich snížené paropropustnosti dochází k zvýšení koncentrace vodorozpusťných solí a následné ztrátě pojivosti kamenného materiálu.

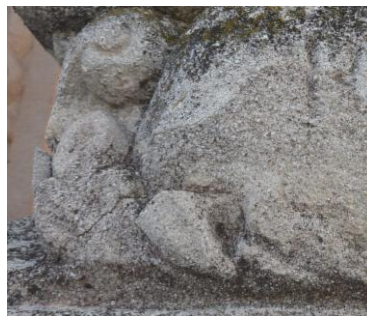
d) degradace tmelů

V některých tmelech se vyskytují praskliny a dochází ke ztrátě pojivosti ke kamennému materiálu.

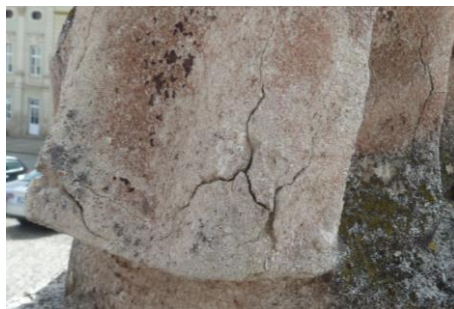
e) praskliny a trhliny

Kámen je místy poškozen výskytem drobných i vážnějších prasklin a trhlin.

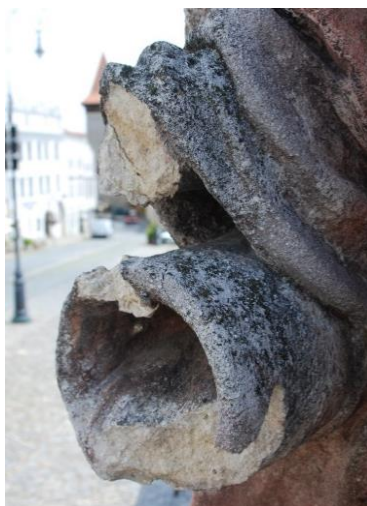
f) mechanické poškození

Odlomení pravé ruky s částí atributu (voda vytékající z okovu) sv. Floriána.

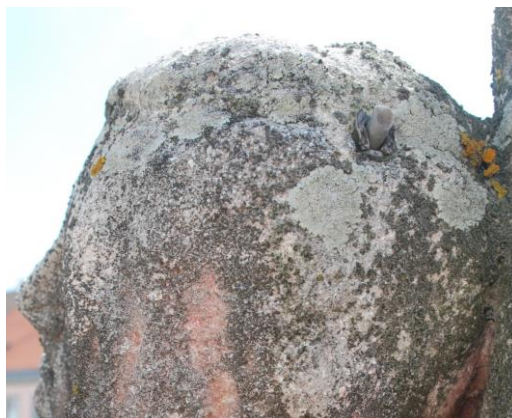
g) absence pozlacených atributů

U sochy svatého Šebestiána byla odlomena svatozář a jeden šíp.

Atributy a svatozáře budou demontovány. Po zhodnocení stavu dojde k retuši poškozených partií, případně bude přistoupeno k celkovému přezlacení plátkovým zlatem. Chybějící atributy (šíp nad pravou klíční kostí u svatého Šebestiána) a svatozáře (svatý Šebestián) budou doplněny.

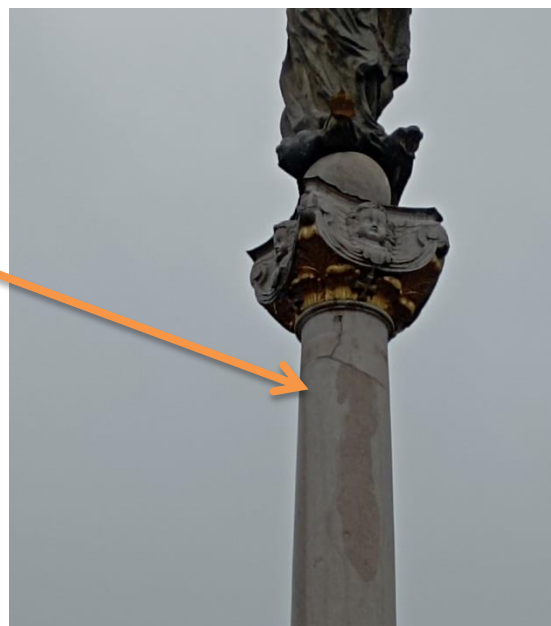
Prosakující voda při dešťových přeháňkách.

Prosakující voda poškozenou spárovou výplní druhotně osazených desek z ortoruly na horní ploše podstavce zvlhčuje římsu, kde dochází ke koncentraci vodorozpustných solí a následně destrukci kamene – odpadávání vrstvy kamene na spodní profilaci římsy. V rámci rozšířeného průzkumu navrhuji zjistit stav původního kamene pod deskami a navrhnout možné jiné řešení hydroizolace této problematice části podstavce.
