## Experimentálnej diagnostiky lávky na Hlinkovej ulici v Košiciach.

Lávka na Hlinkovej ulici v Košiciach

Košice, 7.10. 2020

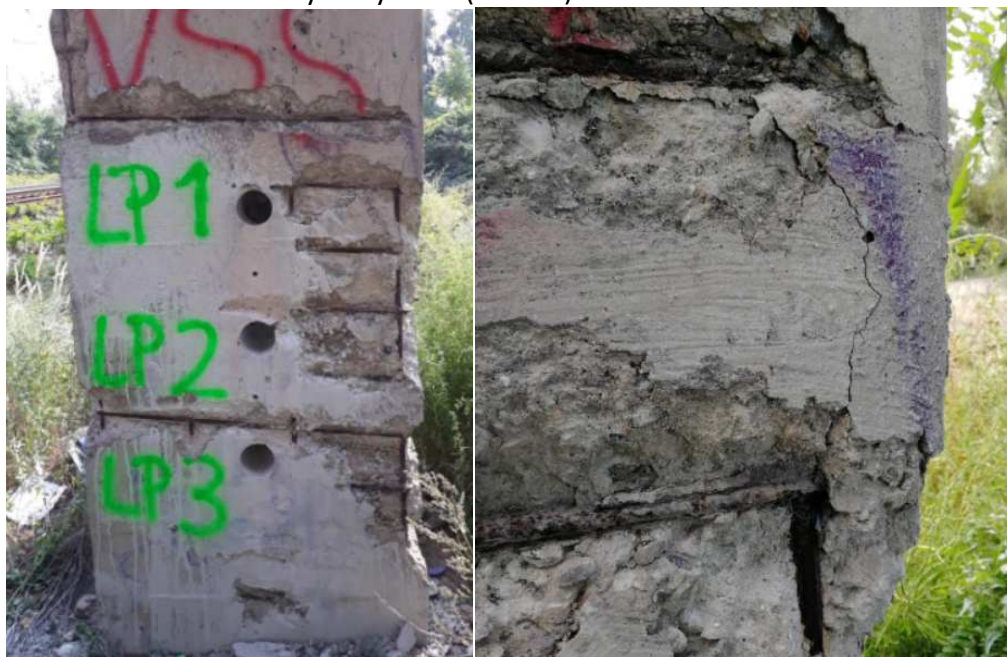
Parametre vystuženia (Obr. 06) sa určovali na opore v osi 6. Lokálne boli na oporách identifikované poruchy spojené s koróziou výstuže. Príčinou výraznej korózie strmeňov sa zdá byť lokálne nedodržanie krytia výstuže (Obr.05).

Obr. 05: Obnažená výstuž na opore

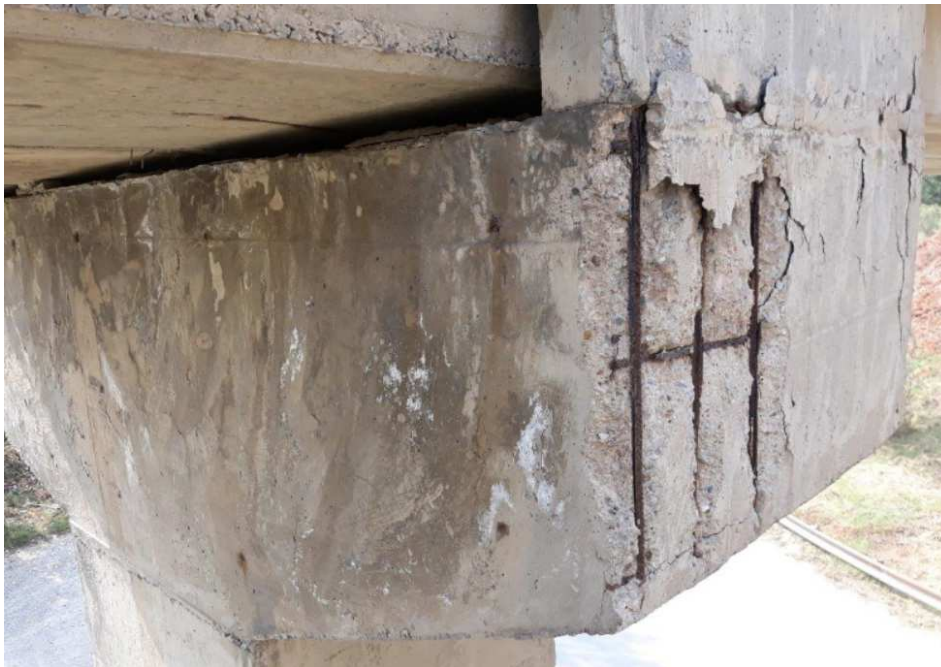
Obr. 07: Obnažená výstuž na čele priečnika

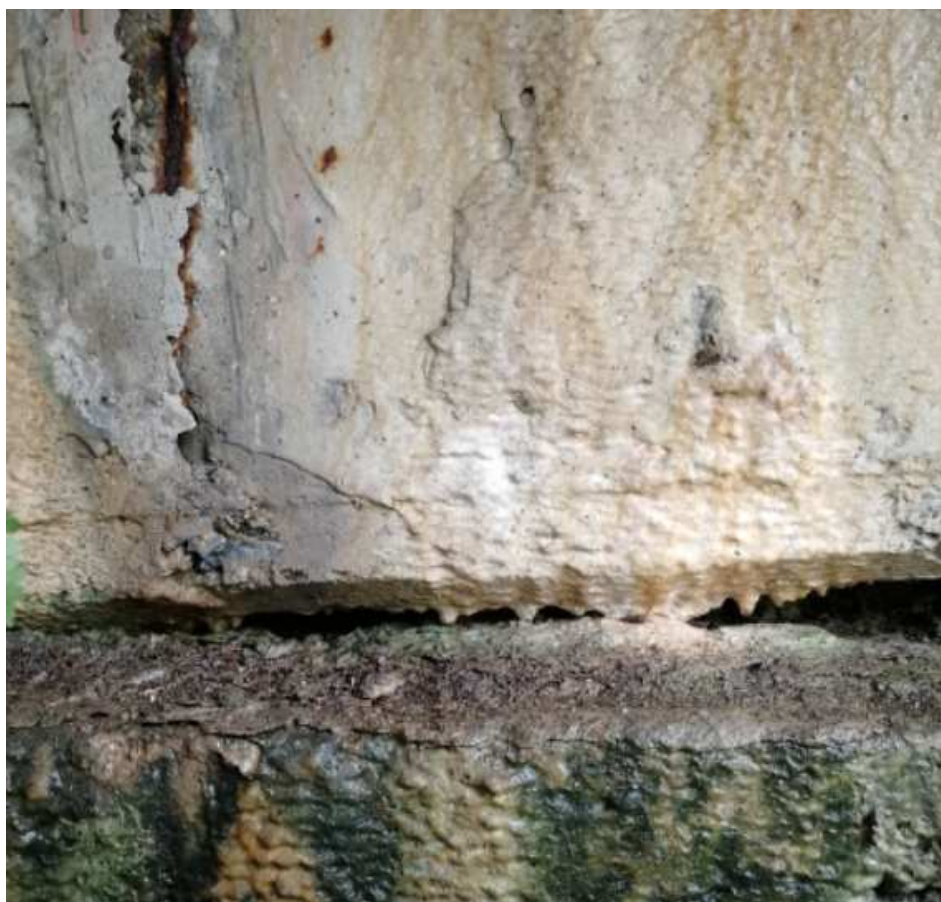
Obr. 08: Nefunkčná vodotesnosť mostných záverov

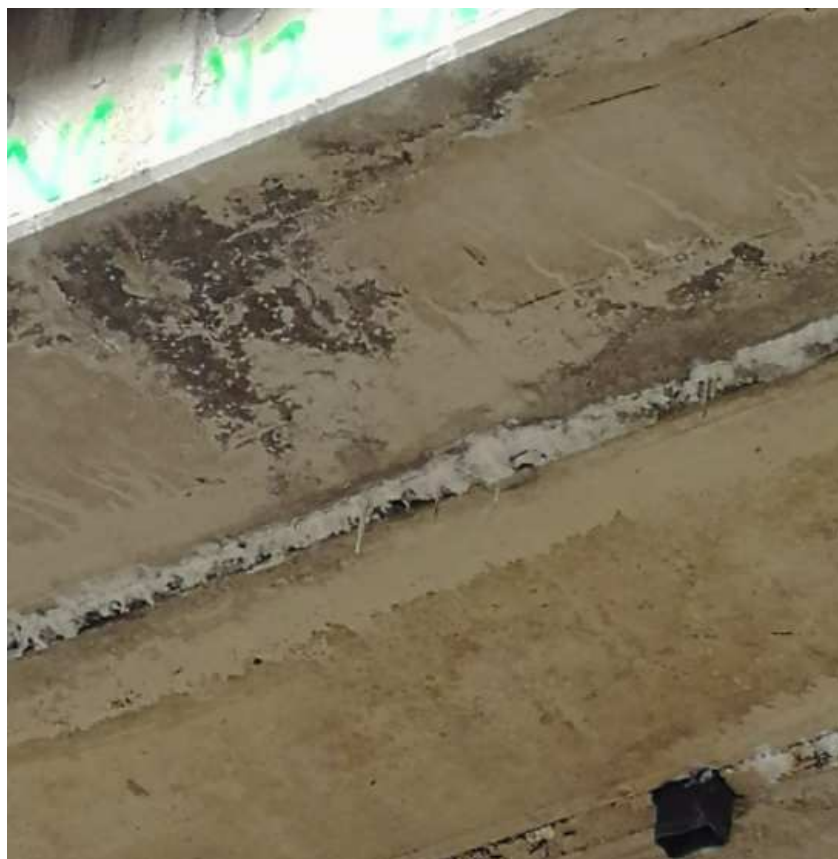
**Obr. 09: Nefunkčná hydroizolácia mostovky – výkvetý na nosníkoch**

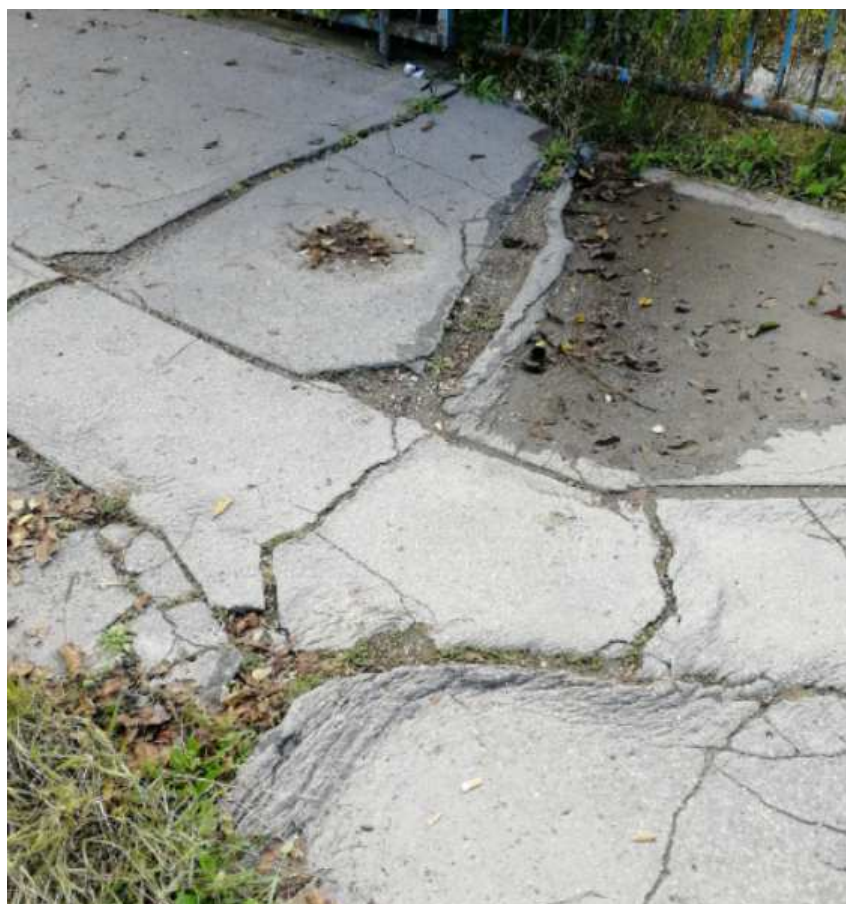
**Obr. 10: Popraskaná a zdeformovaná vozovka v časti prechodovej dosky**

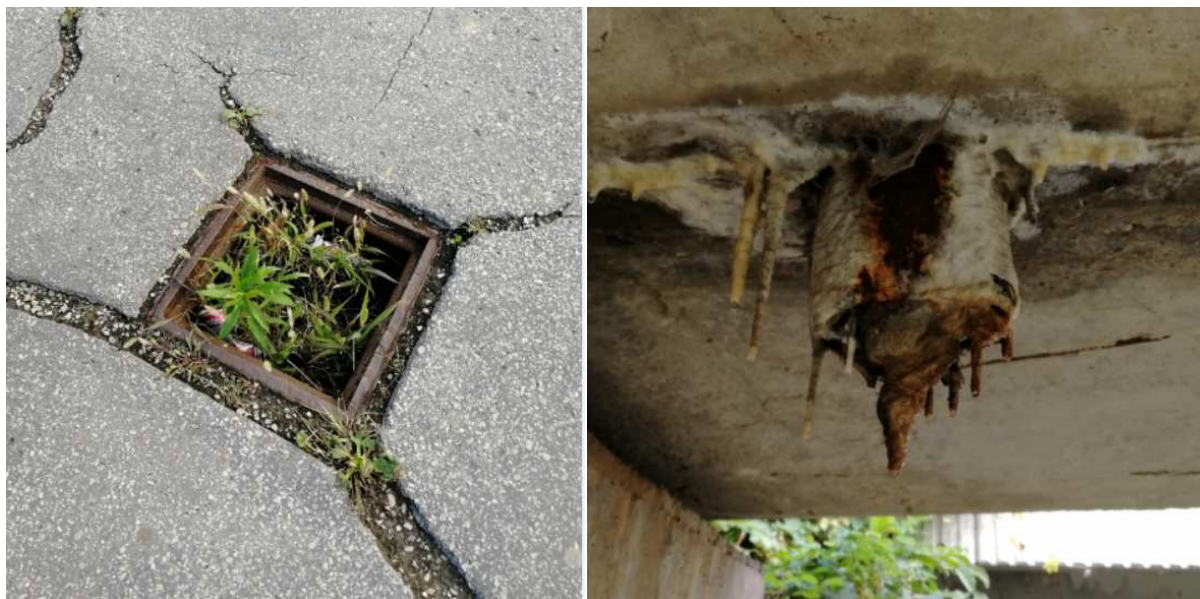
**Obr. 11: Upchaný odvodňovač**

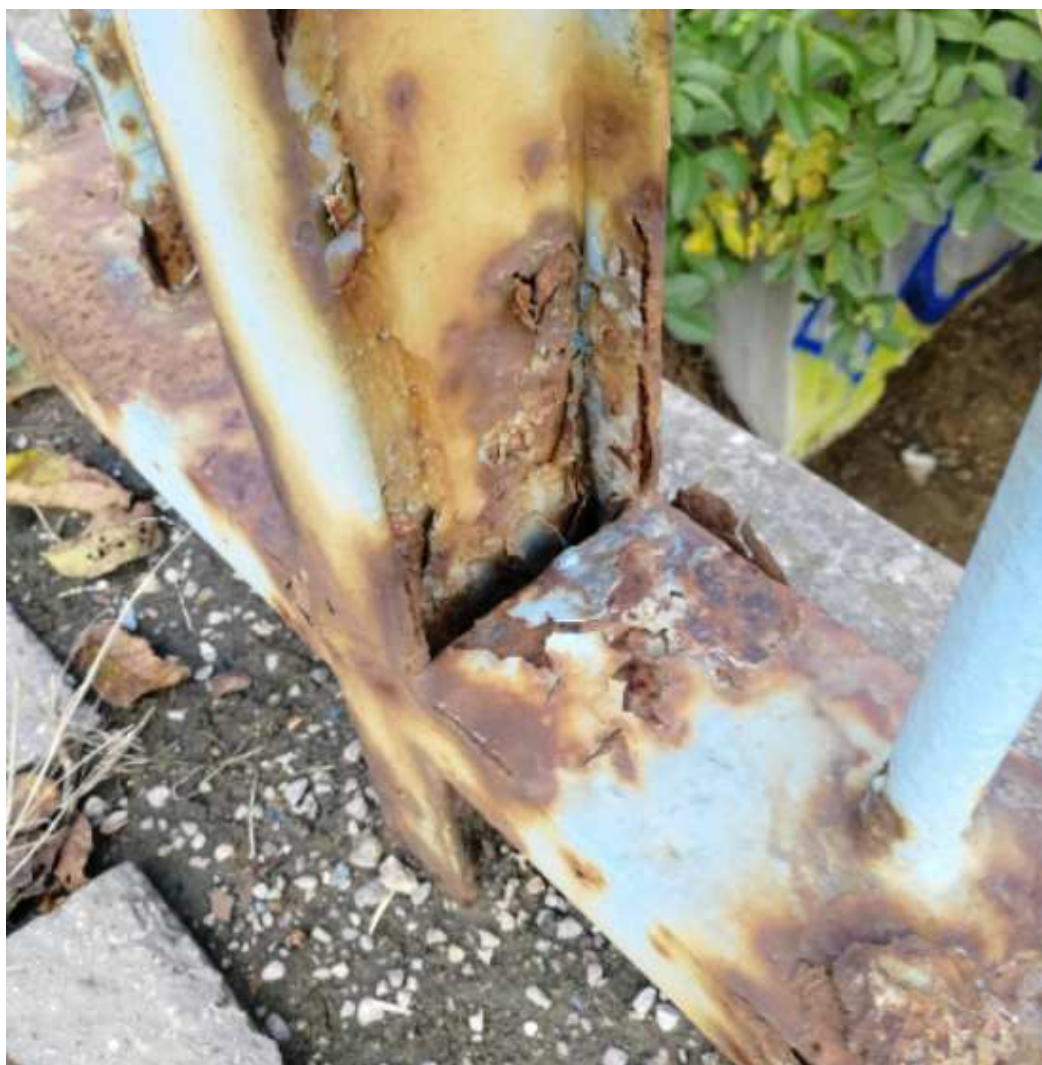
**Obr. 12: Korózia na prvkoch zábradlia**

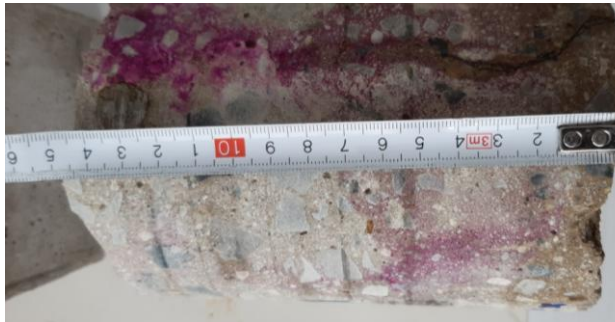
Výsledky  $\text{pH}$  hodnôt získané meraním výluhov betónových vzoriek sú v TAB. 3. U odrezkov LO 1, LP 1sa v povrchových vrstvách v súlade s literatúrou [1],[2] potvrdila už 3. etapa karbonatizácie. Čo sa týka častí vývrtov – torzá po stanovení pevnosti v tlaku, boli zistené rozdielne hodnoty v rozpätí  $\text{pH} \approx 10,5 - 10,9$  čo signalizuje II. etapu karbonatizácie, detailnejšie výsledky v TAB. 3.

Obr.1 Posúdenie karbonatizácie vývrtu vz. LO 1 (vonkajší povrch)

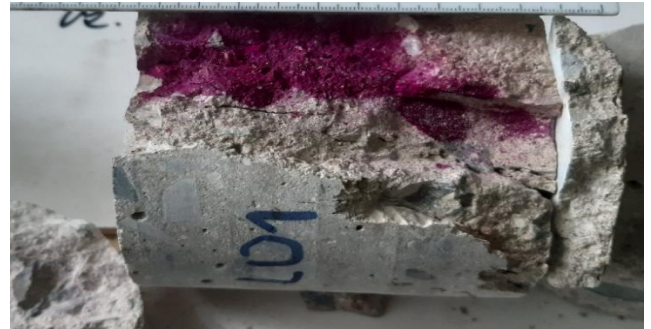
Obr. 2. Testovanie karbonatizácie - vnútorná časť vývrtu LO 1

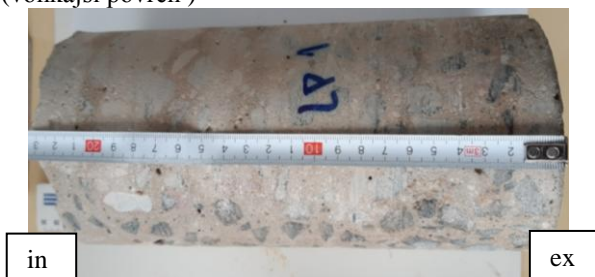
Obr.3 Posúdenie karbonatizácie vývrtu vz. LP 1 (vonkajší povrch)

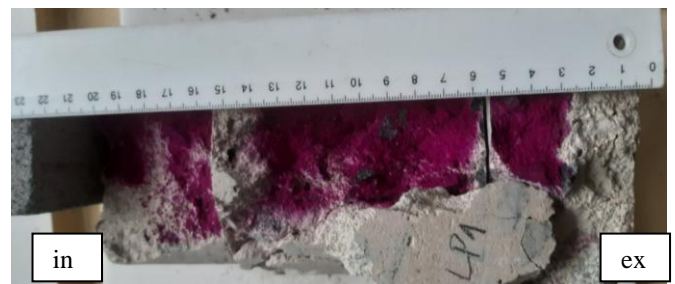
Obr. 4 Priebeh zmeny alkalickej reakcie, vnútorná časť vývrtu LP1

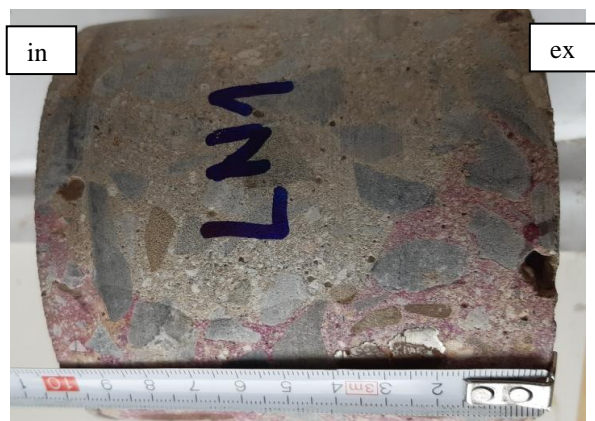
Obr.5 Posúdenie karbonatizácie vz. LN 1

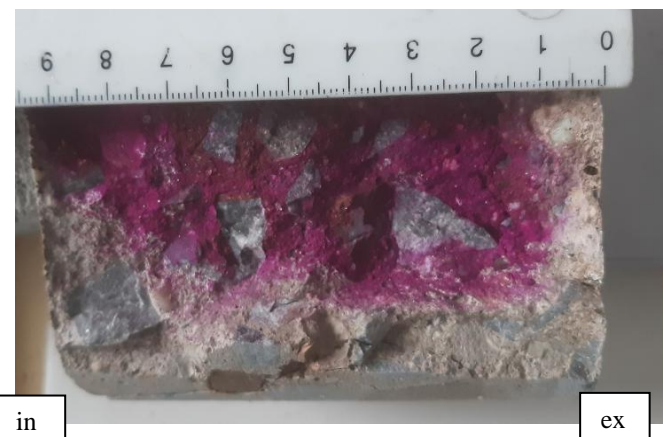
Obr. 4 Alkalickej reakcie plochy torza vz.vývrtu LN 1
