ZPRÁVA Z DIAGNOSTICKÉHO PRŮZKUMU VOZOVKY

„MK ul. Požárnická, Pelhřimov“

Objednatel zprávy: WAY Project, s r.o
Sídlo objednatele: Jarošovská 1126/II., Jindřichův Hradec
Účel zprávy: Diagnostický průzkum vozovky a doporučení pro PD
Zprávu provedl: Milan BECK, DiS., Petr MARTSCHINI, Martin HOŠEK
Číslo zprávy: P11/2025
Realizace: 12/2024 – 01/2025

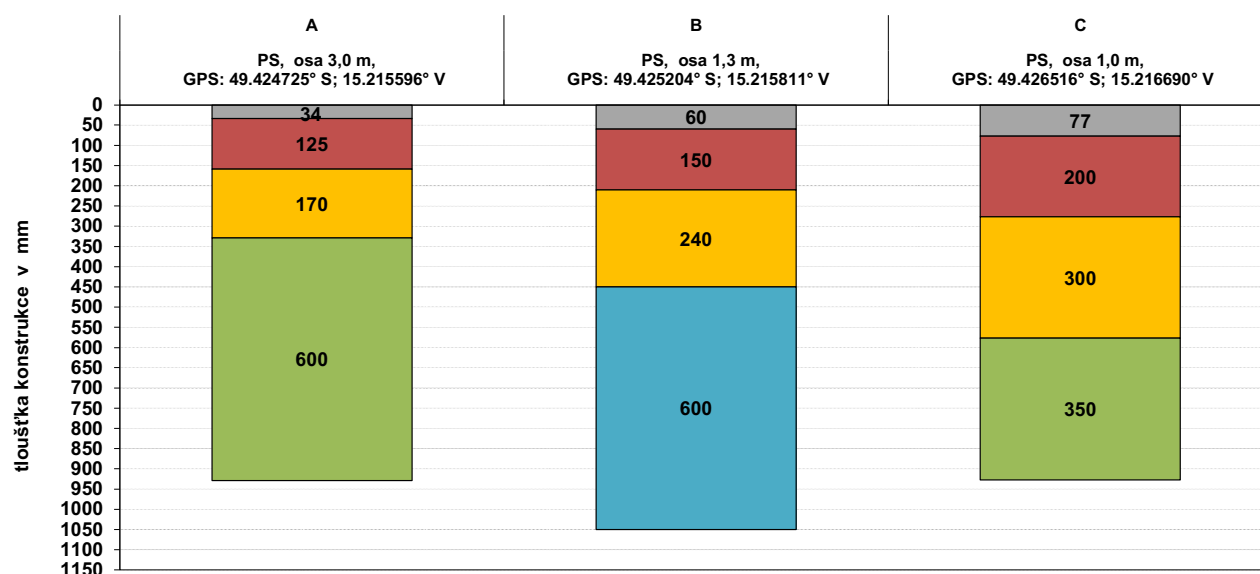
Grafické znázornění konstrukce vozovky - MK ul. Požárnícká, Pelhřimov

ACO PM + nátěr ŠD Zemina F3 MS Zemina S4 SM

staničení km	vrstva 1	vrstva 2	vrstva 3	vrstva 4
A	PS osa 3,0 m GPS: 49.424725° S 15.215596° V	34 mm ACO 0/16 mm	125 mm PM + nátěr 32/63 mm	170 mm ŠD štěrk hlinitý G4 GM zahliněná / 0/63mm	600 mm Zemina F3 MS + org.částice hlína písčitá F3 MS
B	PS osa 1,3 m GPS: 49.425204° S 15.215811° V	60 mm ACO 0/11 mm	150 mm PM + nátěr 32/63 mm	240 mm ŠD 0/63 mm	600 mm Zemina S4 SM písek hlinitý S4 SM
C	PS osa 1,0 m GPS: 49.426516° S 15.216690° V	77 mm ACO 0/11 mm	200 mm PM + nátěr 32/63 mm	300 mm ŠD 0/63 mm	350 mm Zemina F3 MS + RSM Rb hlína písčitá F3 MS

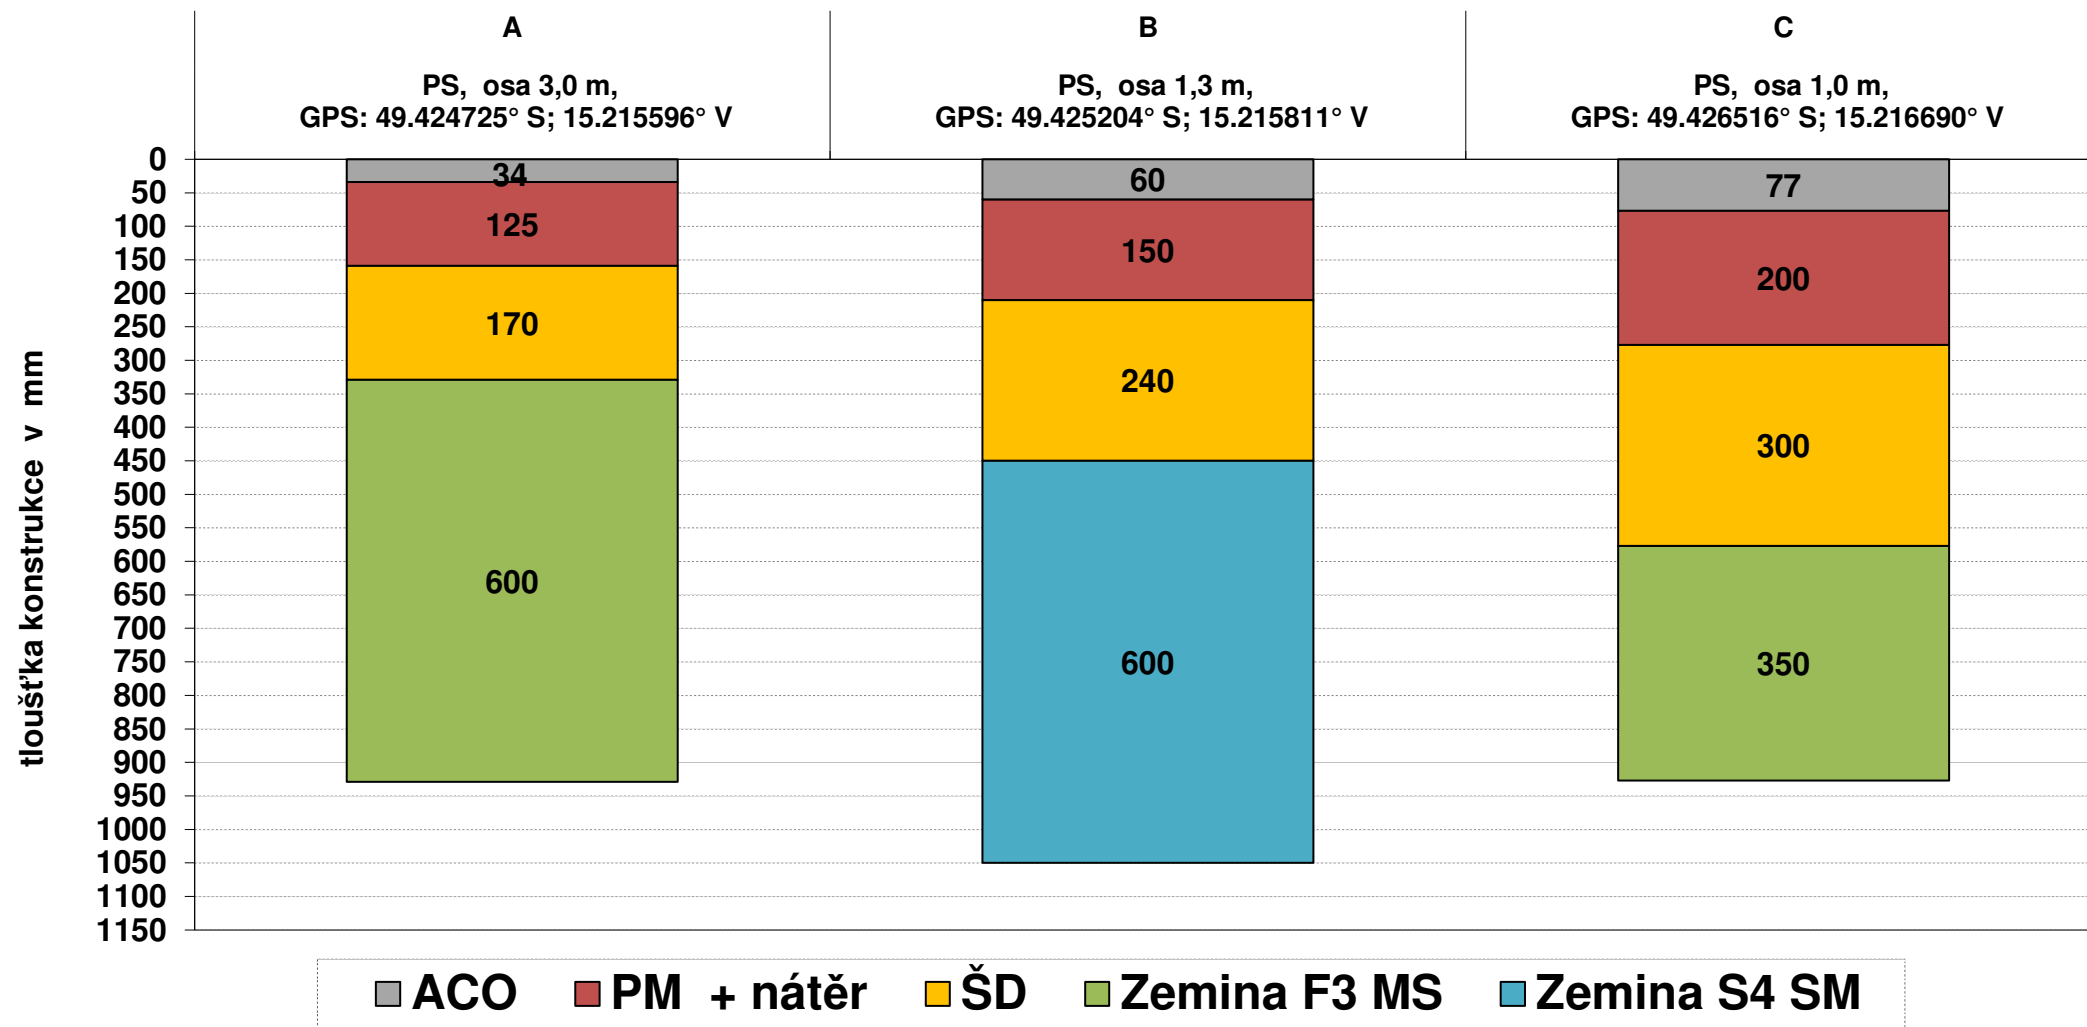
Grafické znázornění konstrukce vozovky - MK ul. Požárnická, Pelhřimov

staničení km	vrstva 1	vrstva 2	vrstva 3	vrstva 4
A	PS	34 mm	125 mm	170 mm	600 mm
	osa 3,0 m	ACO	PM + nátěr	ŠD	Zemina F3 MS + org.částice
	GPS: 49.424725° S 15.215596° V	0/16 mm	32/63 mm	šterk hlinitý G4 GM zahliněná / 0/63mm	hlína písčitá F3 MS
B	PS	60 mm	150 mm	240 mm	600 mm
	osa 1,3 m	ACO	PM + nátěr	ŠD	Zemina S4 SM
	GPS: 49.425204° S 15.215811° V	0/11 mm	32/63 mm	0/63 mm	písek hlinitý S4 SM
C	PS	77 mm	200 mm	300 mm	350 mm
	osa 1,0 m	ACO	PM + nátěr	ŠD	Zemina F3 MS + RSM Rb
	GPS: 49.426516° S 15.216690° V	0/11 mm	32/63 mm	0/63 mm	hlína písčitá F3 MS

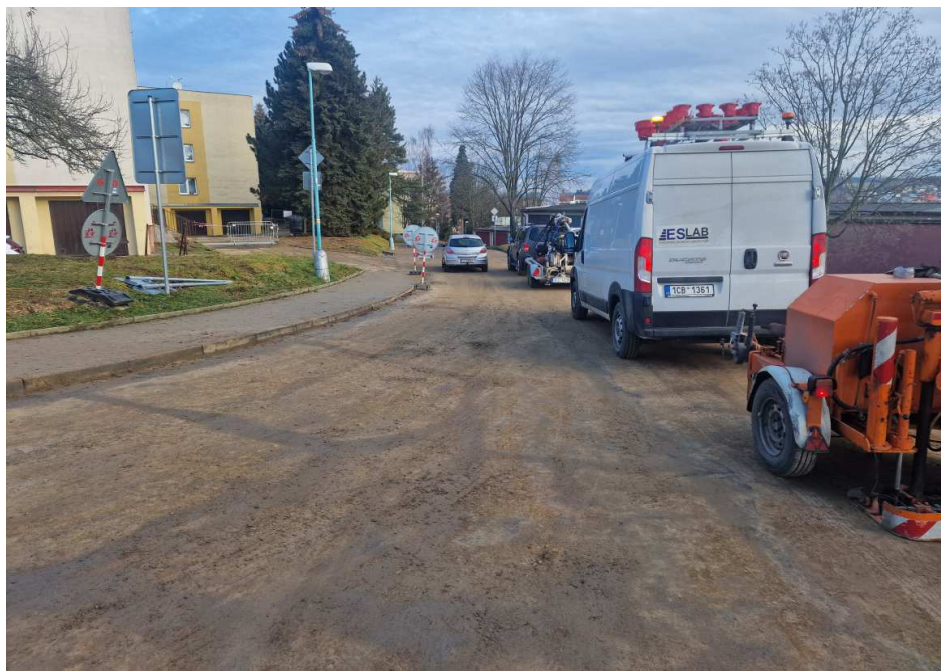
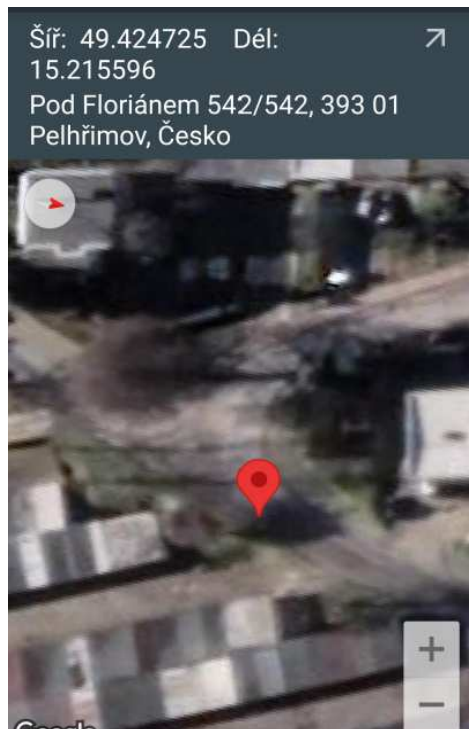
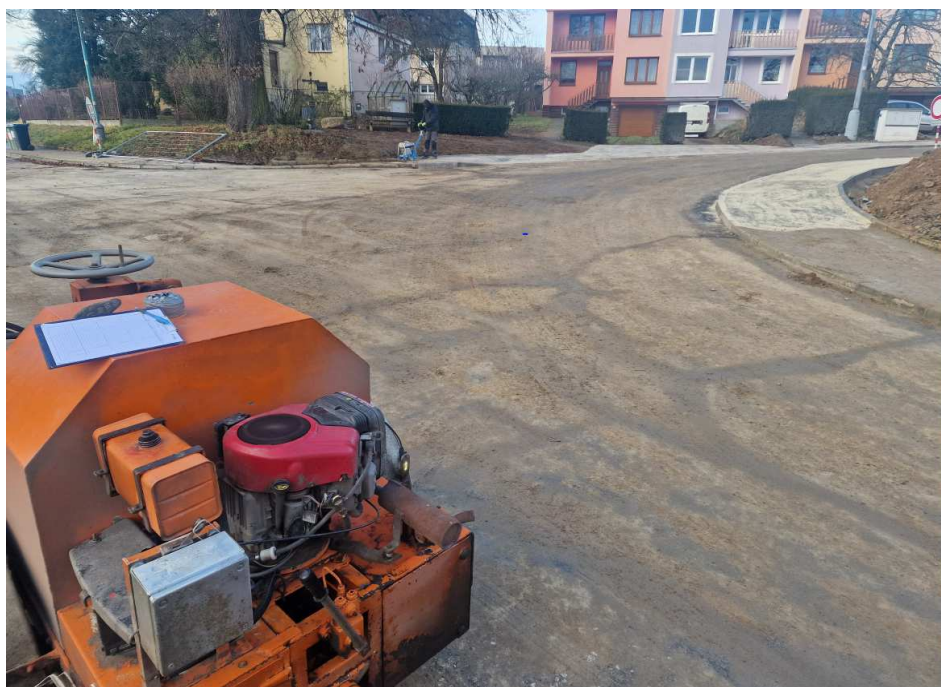
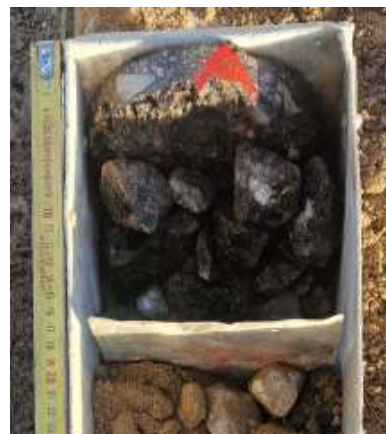
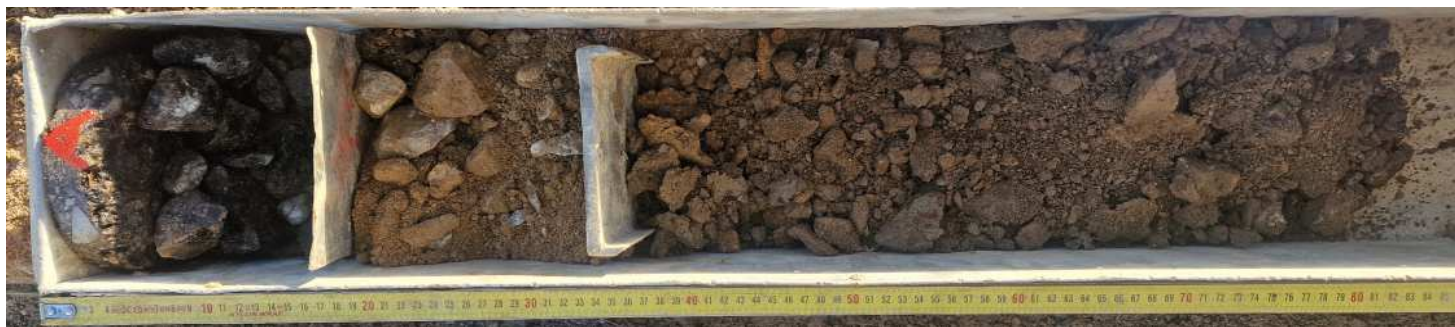
Sonda A:

PS, osa 3,0 m, GPS: 49.424725° S; 15.215596° V

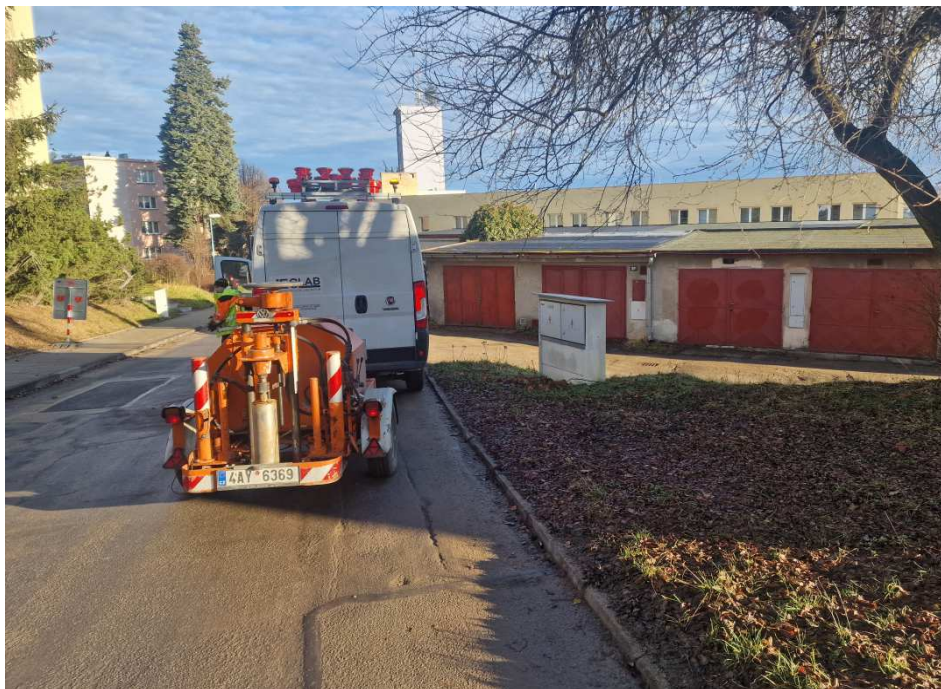
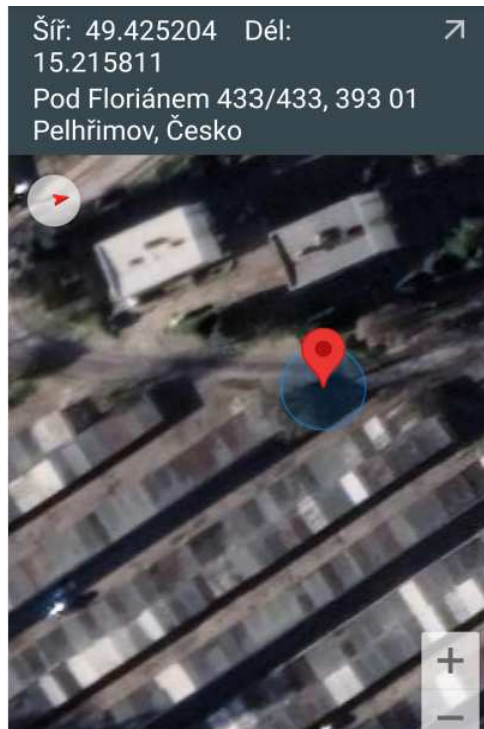
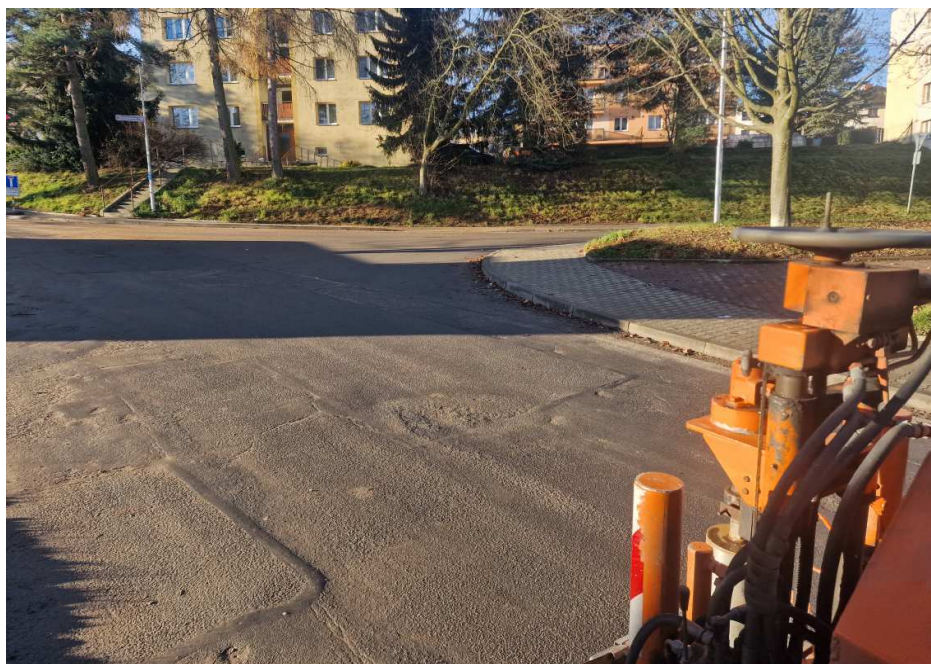
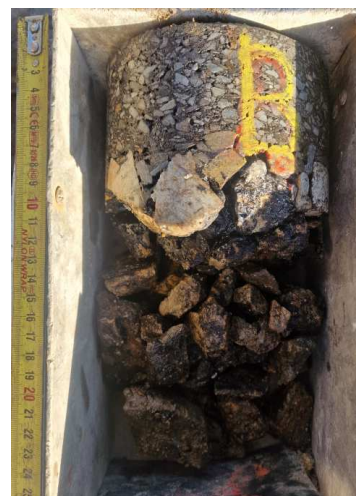
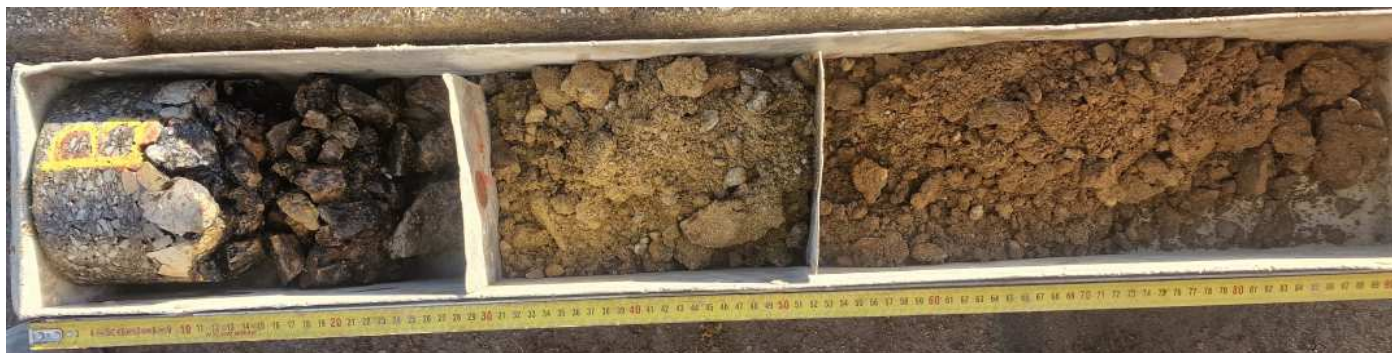
Sonda B:

PS, osa 1,3 m, GPS: 49.425204° S; 15.215811° V

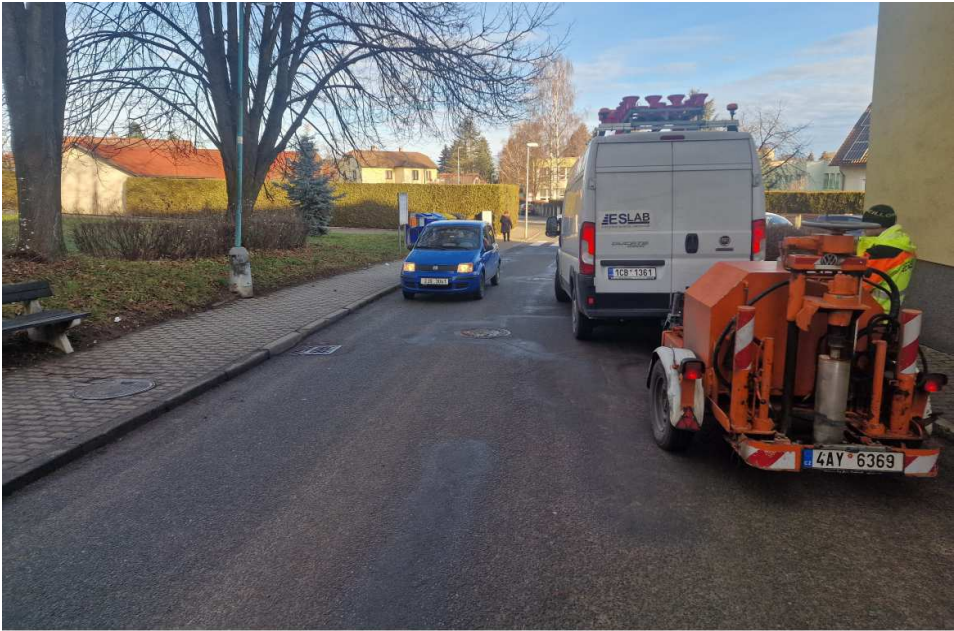
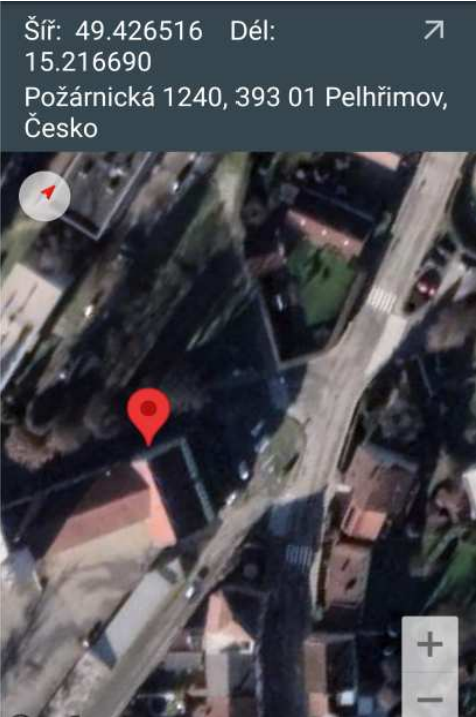
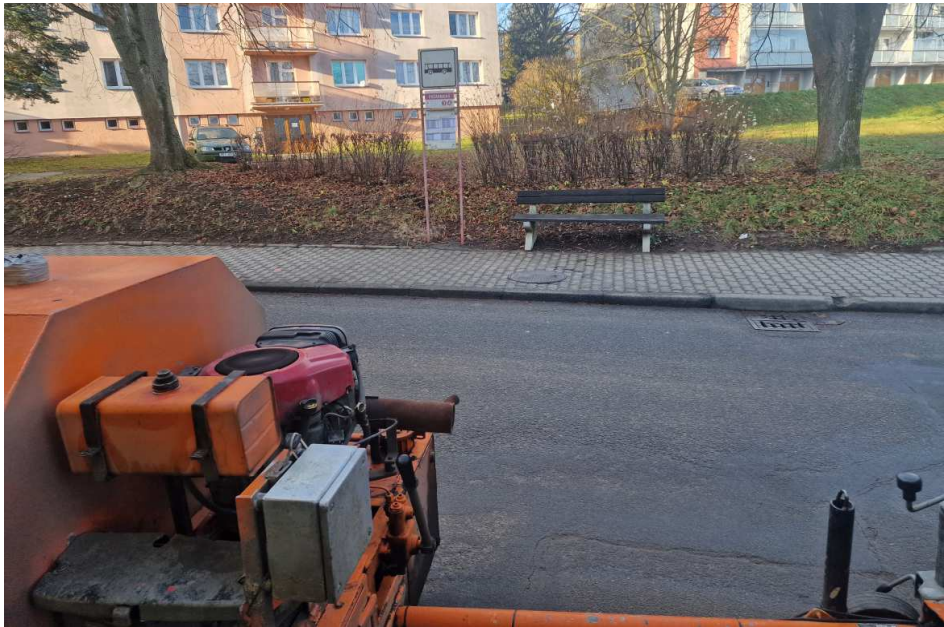
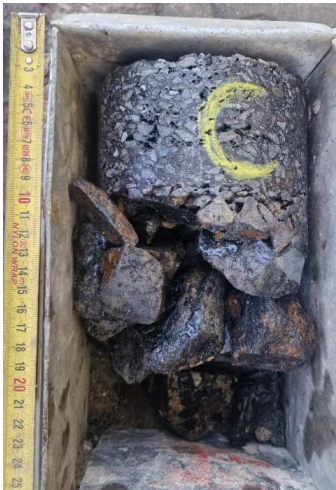
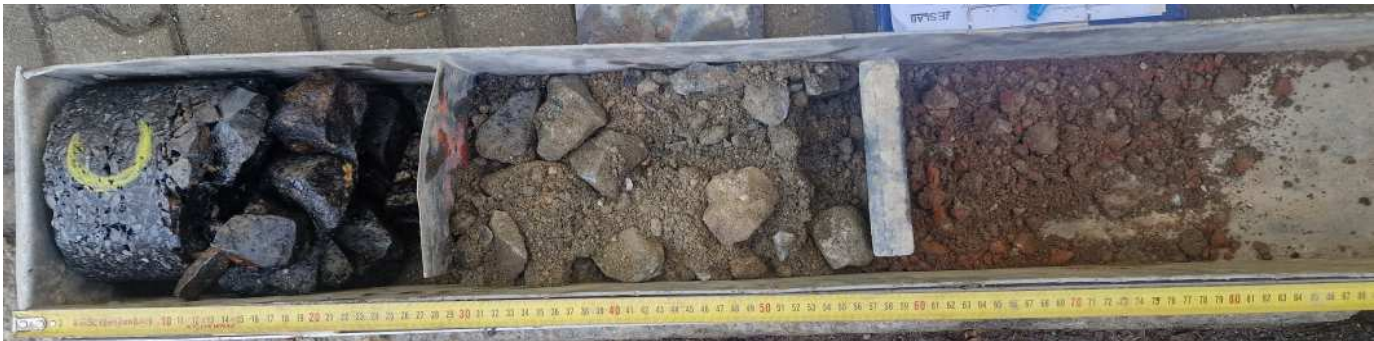
Sonda C:

PS, osa 1,0 m, GPS: 49.426516° S; 15.216690° V
