STATICKÉ POSÚDENIE

NÁZOV STAVBY: **OBNOVA HISTORICKEJ PAMIATKY
MALÝ KAŠTIEL – SNINA**

OBJEKT: **SO 01 MALÝ KAŠTIEL – PRASKLINY ŠTÍTOVEJ STENY**

OBJEKT: **SO 01 MALÝ KAŠTIEL**

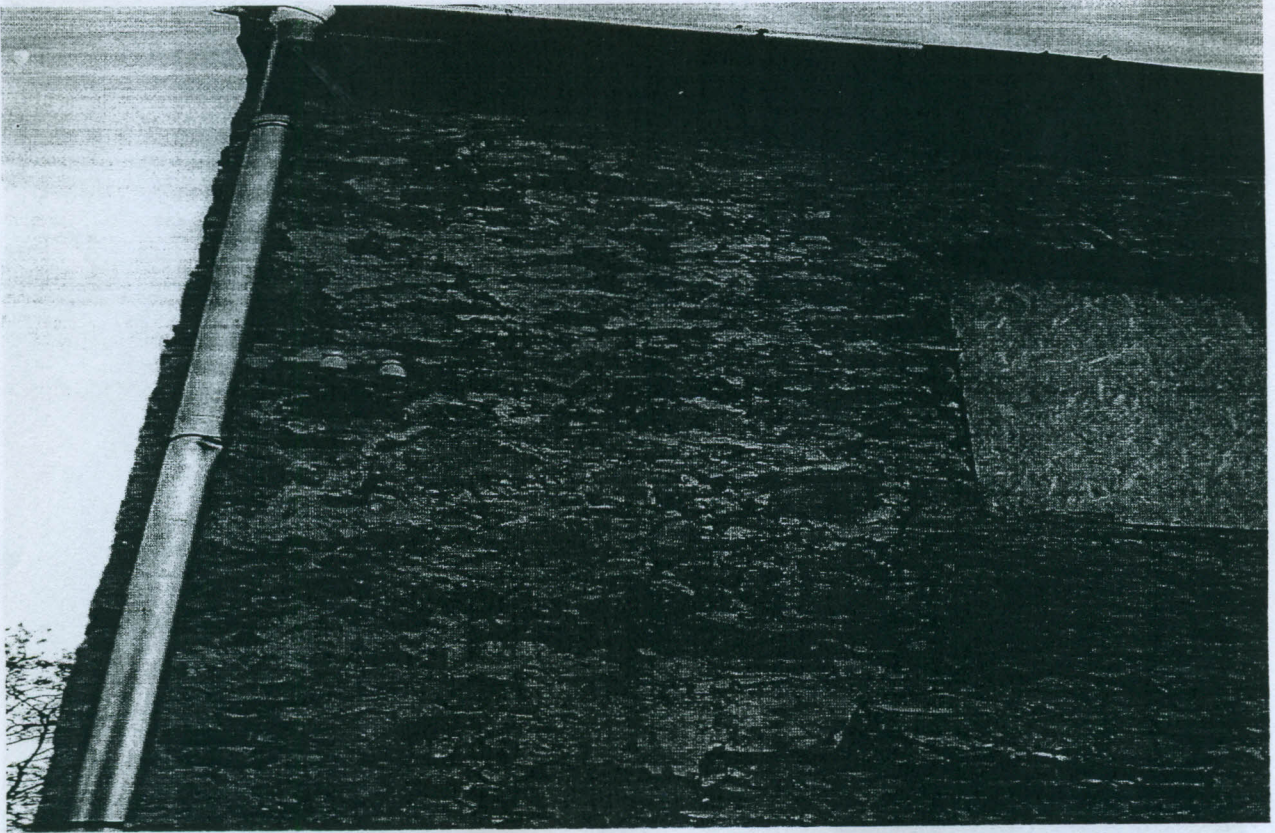
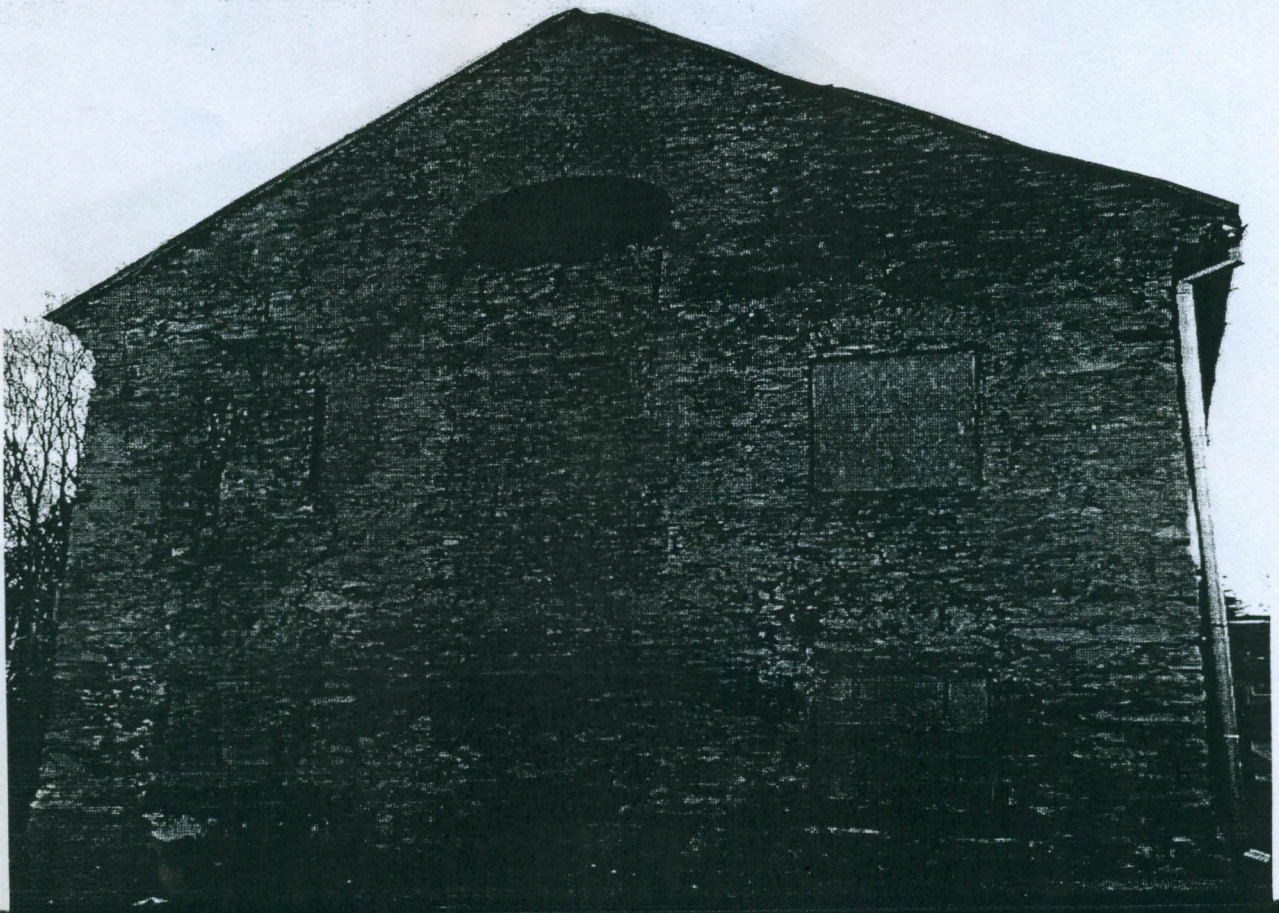
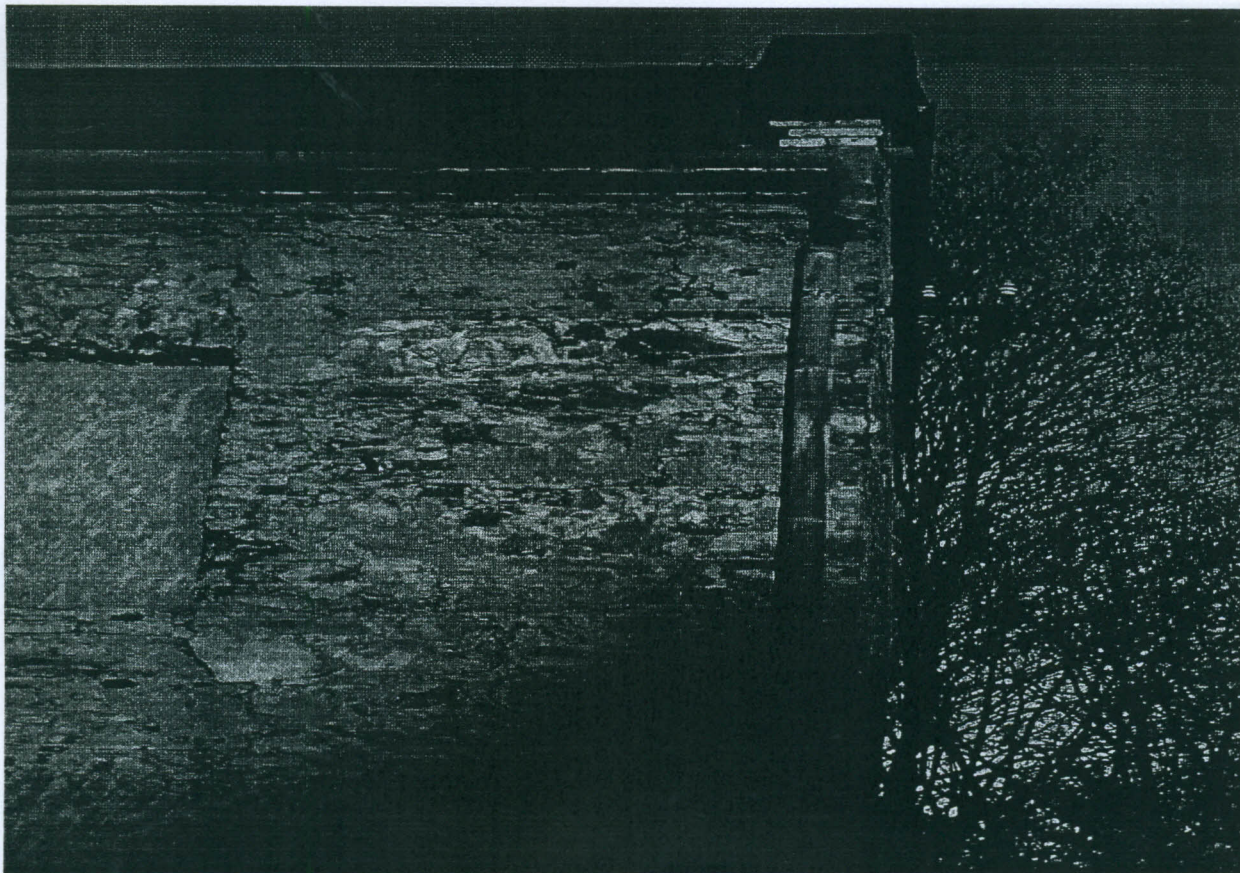
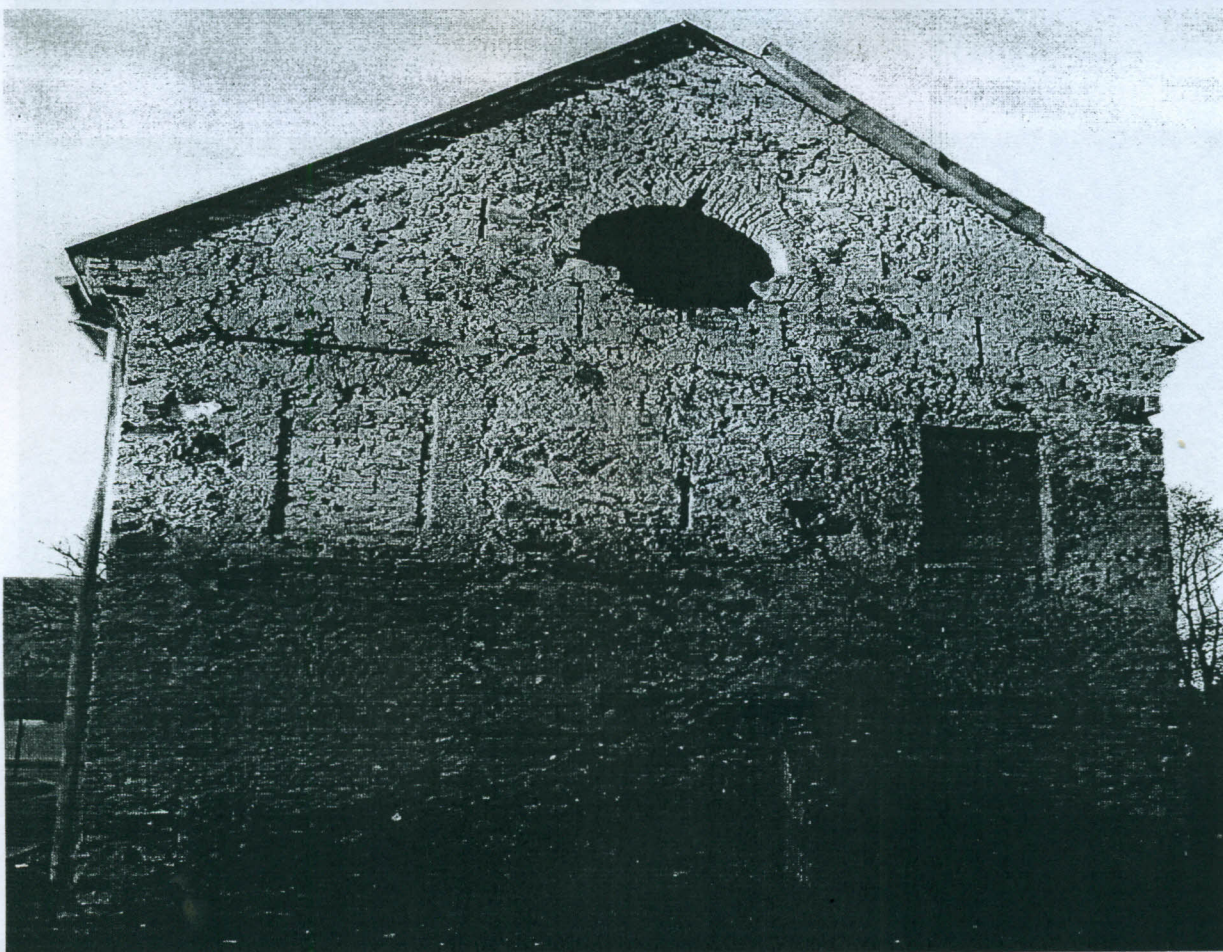
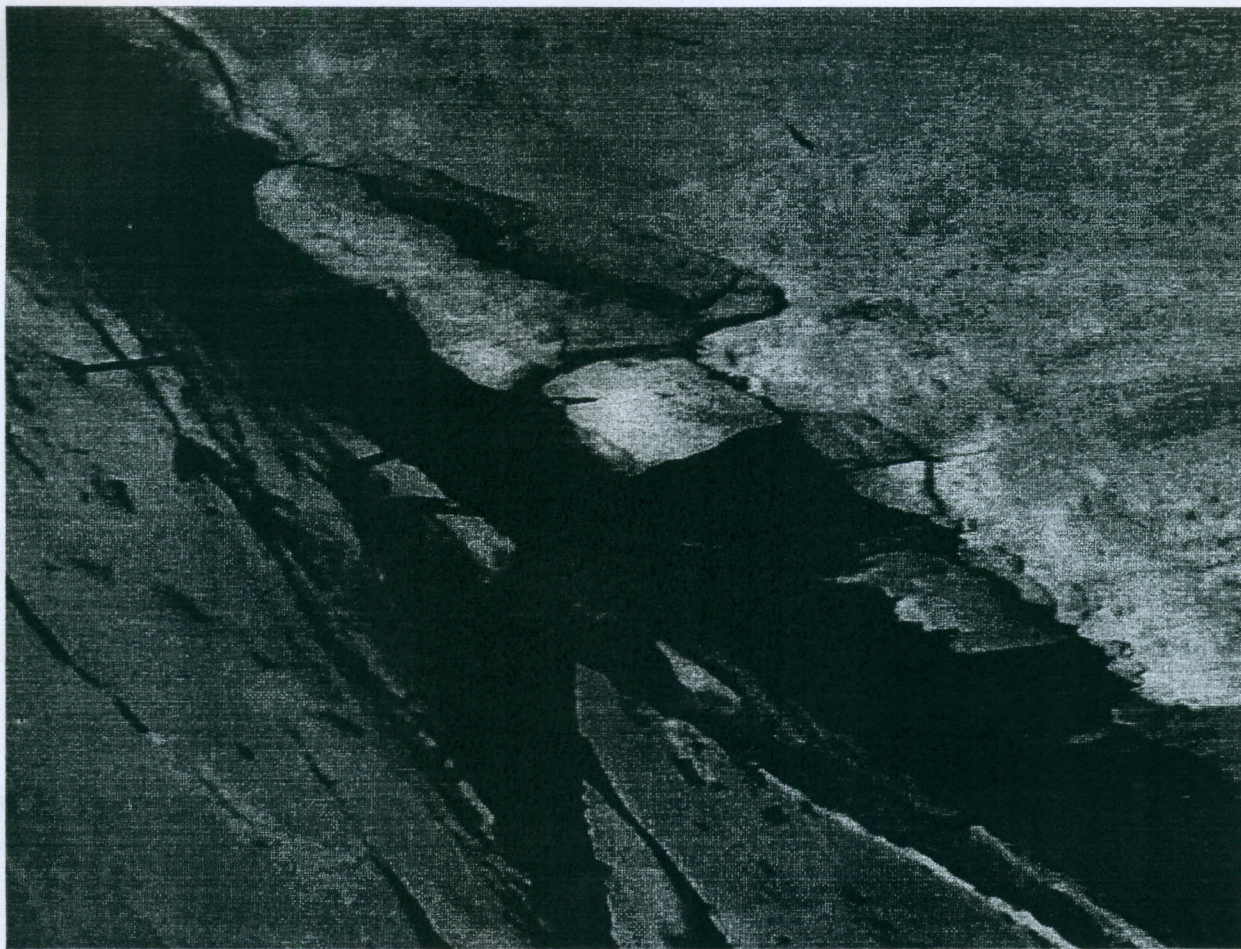
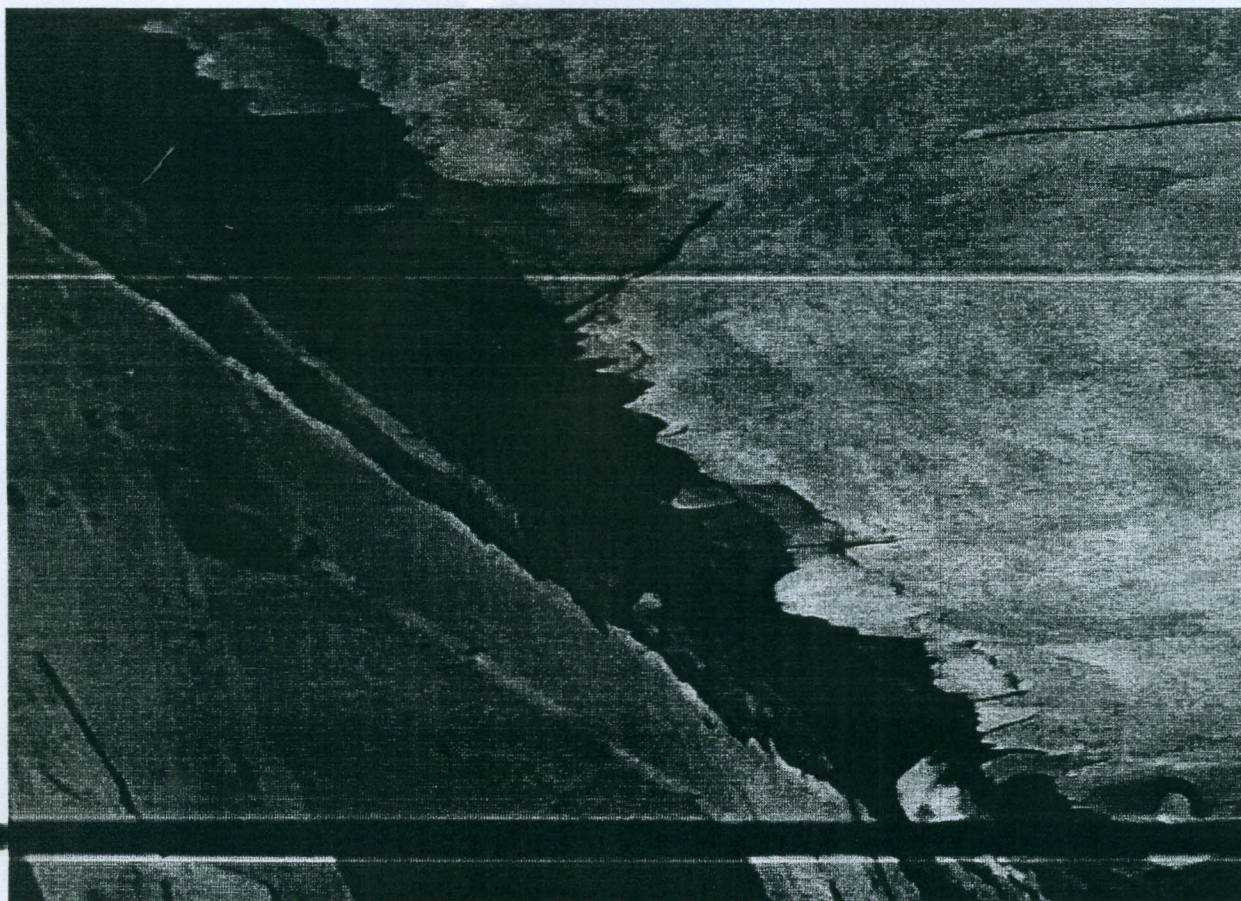
P3 – FOTODOKUMENTÁCIA

Na základe obhliadky stavby a porovnania podkladov – fotodokumentácie stavu objektu z 01/2013 a z 11/2015 už po obití vonkajších omietok konštatujem, že dochádza k postupnému odkláňaniu severnej štítovej steny. Došlo k zväčšeniu medzery medzi podhl'adom a štítovou stenou. Taktiež sú výraznejšie praskliny na štítových stenách. Príčinou tohto stavu je nízka pevnosť malty muriva čím dochádza k jeho postupnému rozvoľňovaniu.

- **ŠTÍTOVÉ MURIVO:** štítové steny v úrovni stropu nad 2.NP je nutné zasužiť tiahkami T1. Tiahla T1 sa opatria platňami 2x300x300x12 a napínacou skrutkou v strede. Praskliny v murive je nutné zastabilizovať stehovaním – vid' príloha.

Doporučujem pristúpiť k celkovej sanácii objektu. Ak sa práce na celkovej sanácii nazačnú, potom je nutné zrealizovať najnutnejšie zabezpečenie v zmysle tohto posudku t.j. tiahla a stehy. Pri realizácii je potrebné dodržiavať projektovú dokumentáciu, platné normy. V prípade vzniku nepredpokladaných nejasností je potrebné prizvať ku ich riešeniu projektanta statiky. Pri stavebných prácach je taktiež potrebné dodržiavať všetky bezpečnostné predpisy platné pre oblasť stavebníctva v SR.
