Príloha č. 1

Geologická dokumentácia a fotodokumentácia realizovaných vrtov

Sanácia zosuvov na cestách II. a III. triedy v BBSK

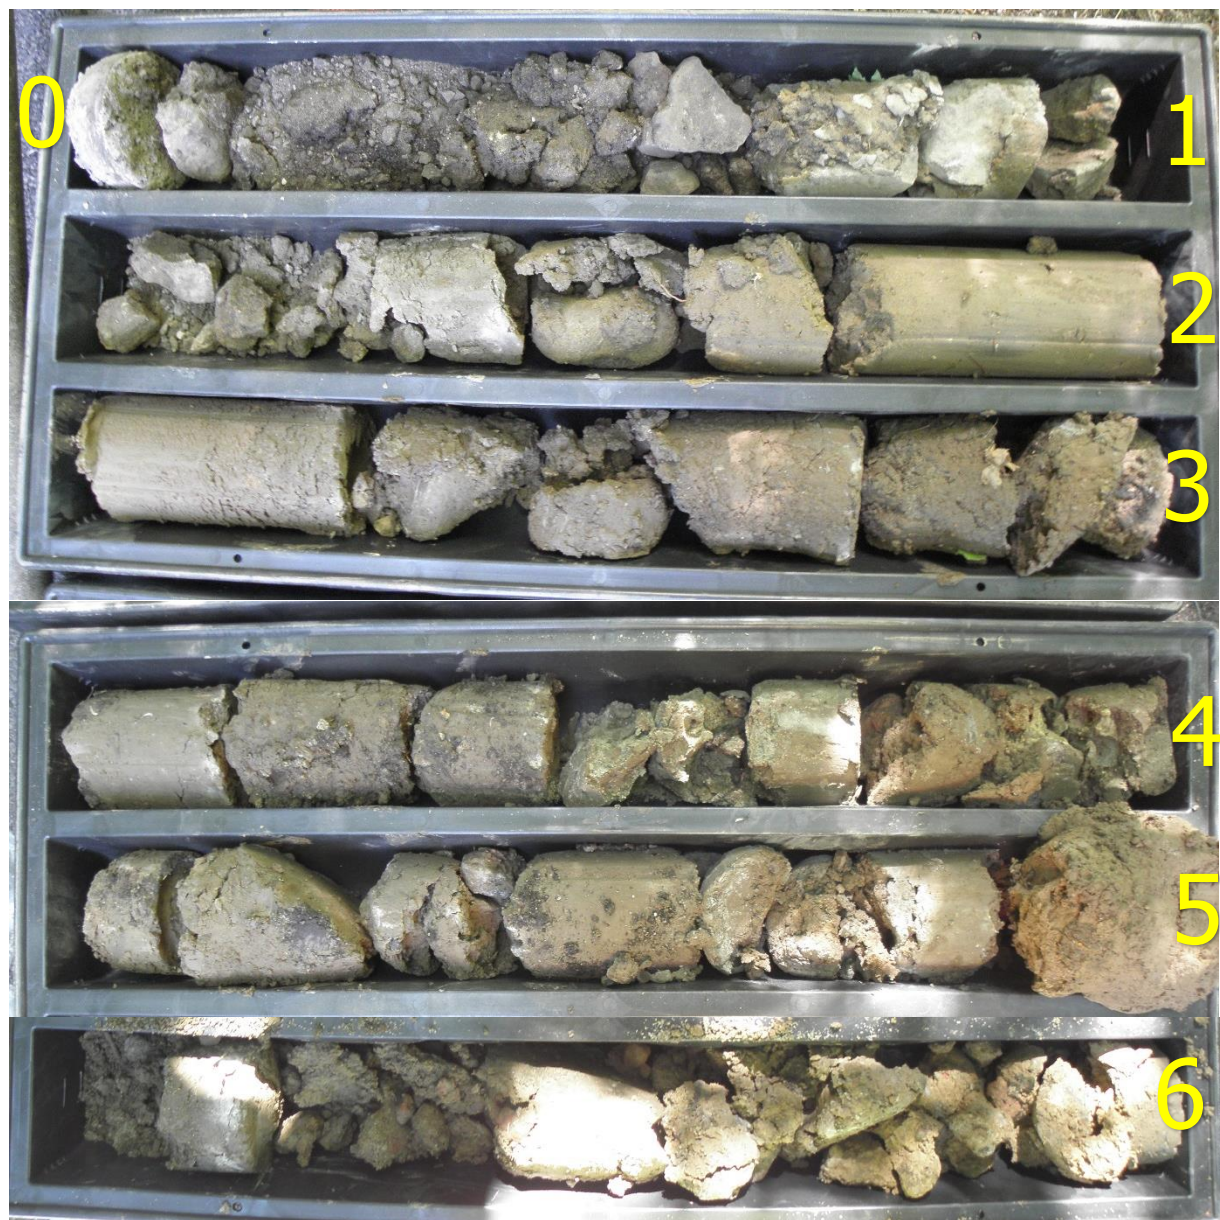
Lokalita	Jánova Lehota
Názov vrtu	JL1
Dátum	20.6.2022
Vzorky zemín (m p.t.) NV – neporušená vzorka PV – porušená vzorka	NV 1,8 – 2,0
	NV 3,0 – 3,1
	NV 4,4 – 4,6
	PV 5,5 – 6,0
Vzorky vody	-
HPV narazená	suchý vrt

0,0 – 0,1 m	asfalt (hrúbka asfaltu 8 – 10 cm)
0,1 – 0,9 m	konštrukčná vrstva vozovky, násyp – íl piesčitý, hnedej a sivej farby, pevnej až mäkkej konzistencie, so skalnými úlomkami veľkosti až cez priemer vrtu + makadam, pomer íl a úlomky odhadom 50/50, v intervale 0,4 – 0,5 m íl mäkkej až kašovitej konzistencie, CS-Y
0,9 – 1,0 m	balvan andezitu zdravý, pevnosť odhadom R3-R2
1,0 – 1,2 m	íl piesčitý, deluviálny, žltá-hnedej farby pevnej konzistencie s andezitom v pomere íl 70% andezit 30%, úlomky andezitov max 8 cm, CS
1,2 – 2,1 m	íl piesčitý, deluviálny, svetlo-hnedej farby, tuhej konzistencie, s úlomkami andezitov do 1 cm, obsah andezitov do 5%, CS
2,1 – 3,5 m	íl piesčitý, deluviálny, tmavo-hnedej farby, tuhej konzistencie, s úlomkami andezitov do 8 cm, obsah andezitov cca 10%, CS
3,5 – 5,3 m	íl piesčitý, deluviálny, svetlo-hnedej farby, tuhej konzistencie, s úlomkami andezitov lokálne úplne zvetraných veľkosti max. 5 cm, CS

5,3 – 6,0 m	štrk siltovitý, deluviálny, červenej farby, tuhej konzistencie, GM

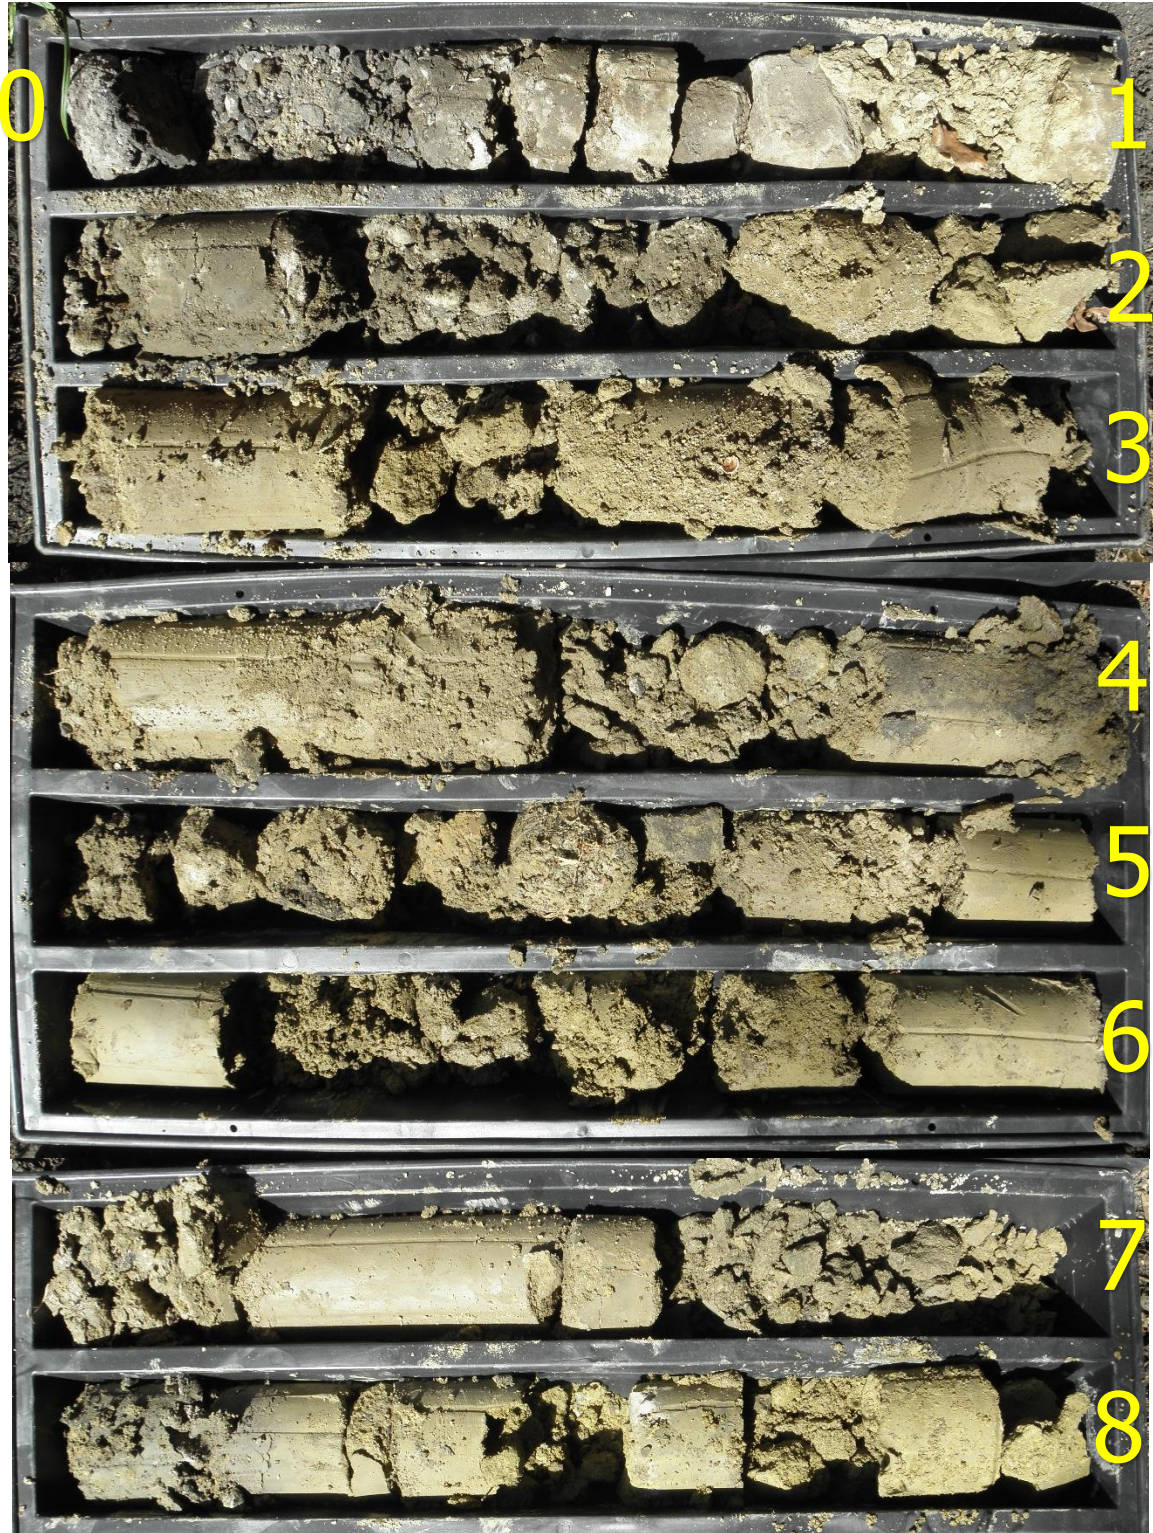
Lokalita	Jánova Lehota
Názov vrtu	JL2
Dátum	20.6.2022
Vzorky zemín (m p.t.)	PV 1,0 – 1,4
NV – neporušená vzorka PV – porušená vzorka	PV 3,0 – 3,5
	PV 7,5 – 8,0
Vzorky vody	-
HPV narazená	prítok vody do vrtu nedokumentovaný, lokálne vlhké polohy

- 0,0 – 0,1 m asfalt (hrúbka asfaltu 8 – 10 cm)
- 0,1 – 0,7 m konštrukčná vrstva vozovky, násyp – íl piesčitý, tmavo-hnedej farby, pevnej konzistencie s makadamom, CS-Y
- 0,7 – 0,8 m balvan andezitu zdravý, odhad pevnosti R3-R2
- 0,8 – 1,0 m íl piesčitý, zosuvné delúvium, svetlo-žltej farby, pevnej konzistencie, CS
- 1,0 – 1,6 m štrk s prímiesou jemnozrnnej zeminy, zosuvné delúvium, tmavo-hnedej farby, tuhej konzistencie, lokálne vlhký s úlomkami andezitov veľkosti až cez priemer vrtu, G-F
- 1,6 – 6,0 m piesok ílovitý, zosuvné delúvium, svetlo-žlto-hnedej farby, tuhej konzistencie, s úlomkami andezitu veľkosti 10-15 cm, v intervale 3,0 – 3,7 m a 4,0 – 4,6 m zavlhnuté polohy s ílom mäkkej až kašovitej konzistencie (šmykové plochy ?), SC+Cb
- 6,0 – 6,15 m íl piesčitý, zosuvné delúvium, žlto-hnedej farby, kašovitej konzistencie (šmyková plocha ?) s úlomkami andezitu veľkosti max. 8 cm, CS

- 6,15 – 8,0 m andezit rozložený charakteru piesku siltovitého s úlomkami sivohnedej farby, pevnej konzistencie, v intervale 6,15 – 7,3 m vlhká poloha, SM

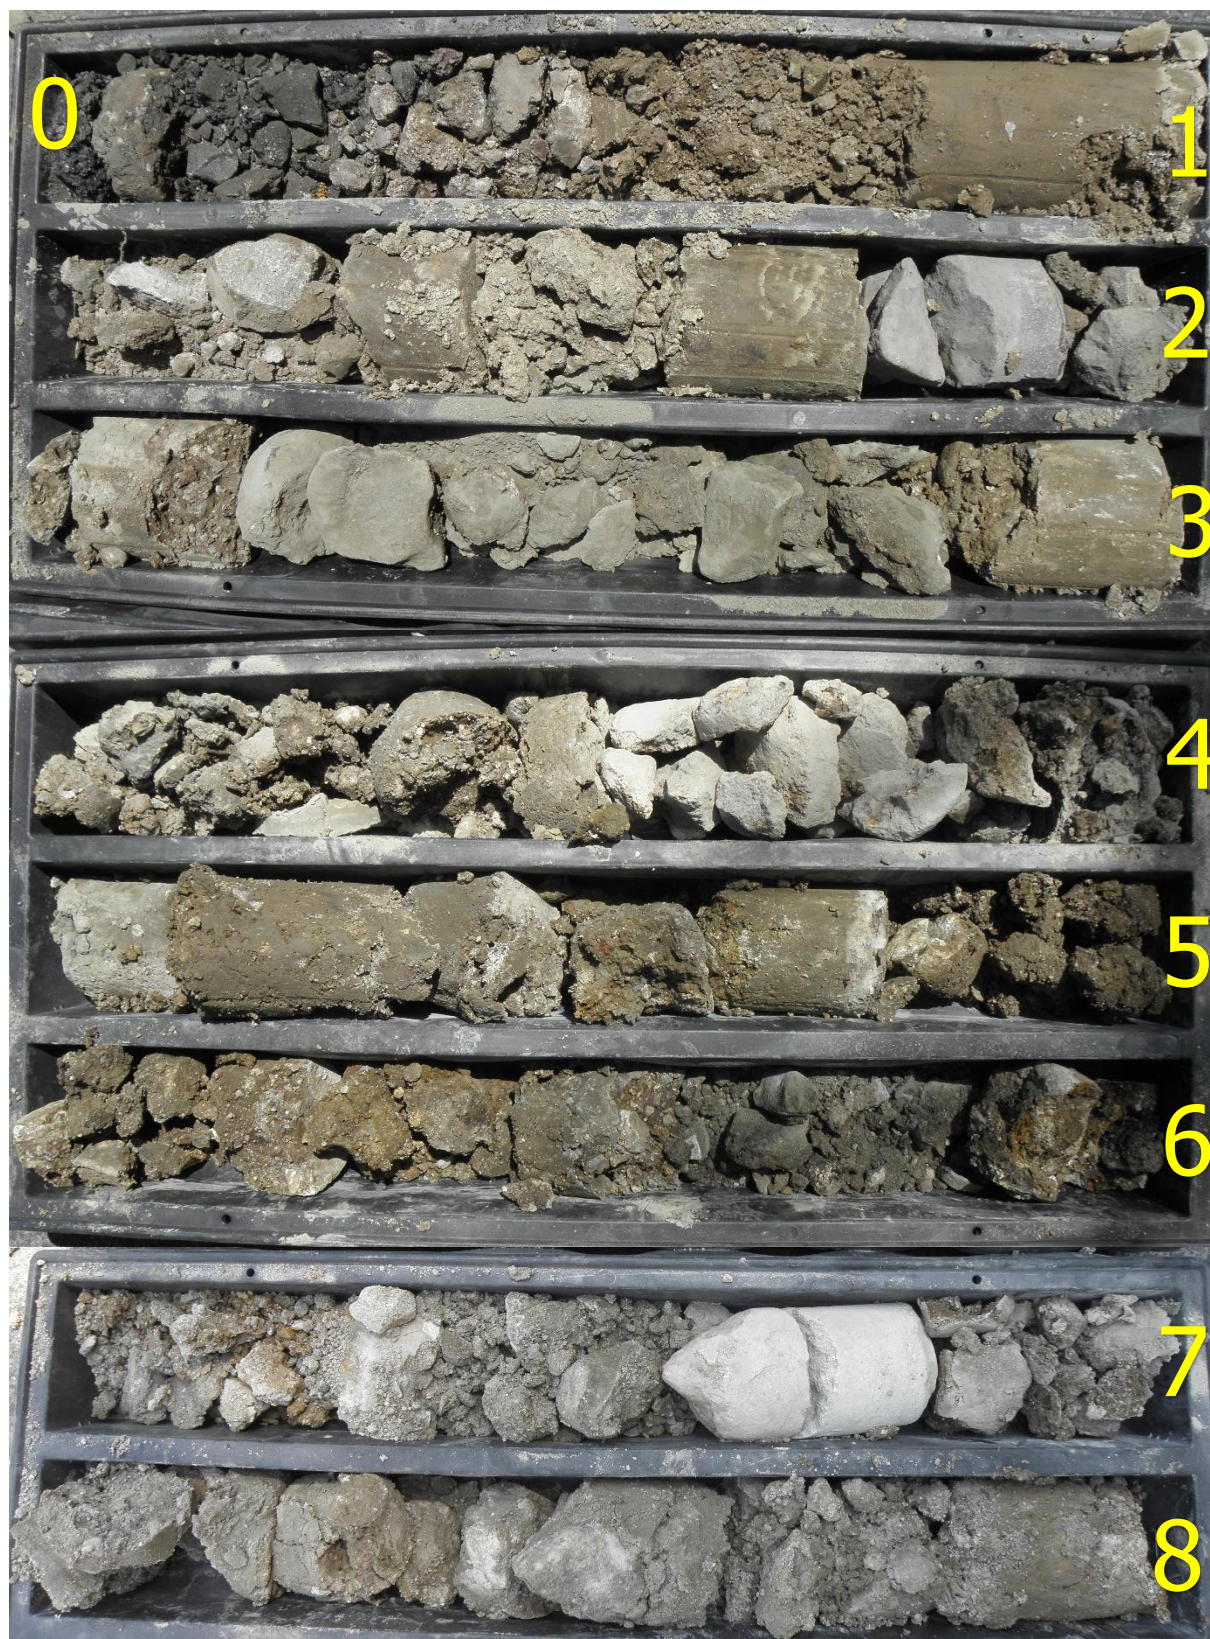
Lokalita	Pitelová
Názov vrtu	PI1
Dátum	20.6.2022
Vzorky zemín (m p.t.)	NV 1,4 – 1,8
NV – neporušená vzorka PV – porušená vzorka	PV 4,1 – 4,4
	PV 7,5 – 8,0
Vzorky vody	-
HPV narazená	-

0,0 – 0,1 m	asfalt (hrúbka asfaltu 8 – 10 cm)
0,1 – 0,4 m	konštrukčná vrstva vozovky – makadam
0,4 – 0,7 m	násyp, štrk ílovitý až íl štrkovitý, úlomky max. 5 cm, GC-Y, CG-Y
0,7 – 1,0 m	násyp, íl piesčitý, svetlo-žlto-hnedej farby, laminovaný s hrdzavými šmuhami, pevnej konzistencie, CS-Y
1,0 – 1,8 m	násyp, íl piesčitý, svetlohnedej farby, pevnej konzistencie, CS-Y
1,8 – 2,0 m	balvan andezitu zdravý, pevnosť odhadom R3-R2
2,0 – 2,2 m	íl piesčitý, deluviálny, hnedej farby, pevnej konzistencie s úlomkami andezitov max do 3 cm, CS

2,2 – 2,8 m	andezit navetraný, porušený diskontinuitami (výnos andezitu vo forme úlomkov), navetraný, úlomky pevnosti odhadom R3
2,8 – 3,5 m	andezit tektonicky porušený charakteru štrku ílovitého, úlomky andezitov max. 5 cm, GC
3,5 – 3,8 m	andezit navetraný až zvetraný porušený diskontinuitami (hrdzavé záteky), pevnosť úlomkov odhadom R4
3,8 – 5,8 m	andezit tektonicky porušený charakteru štrku ílovitého, tmavo-hnedej farby, úlomky do 3 cm, v hĺbkovom intervale 4,1 – 5,8 m výrazne vlhká poloha s úlomkami stredne zvetranými veľkosti do 7 cm, GC
5,8 – 6,2 m	andezit navetraný s hrdzavými zátekami, v úrovni 5,8 – 6,0 m puklina vyplnená ílom mäkkej konzistencie
6,2 – 6,5 m	andezit zvetraný charakteru štrku ílovitého, pevnosť úlomkov R4, GC

6,5 – 6,8 m	andezit zdravý R2
6,8 – 7,4 m	andezit tektonicky porušený charakteru štrku ílovitého, hnedo-sivej farby, GC
7,4 – 8,0 m	andezit zvetraný charakteru štrku ílovitého, úlomky do 4 cm, R5

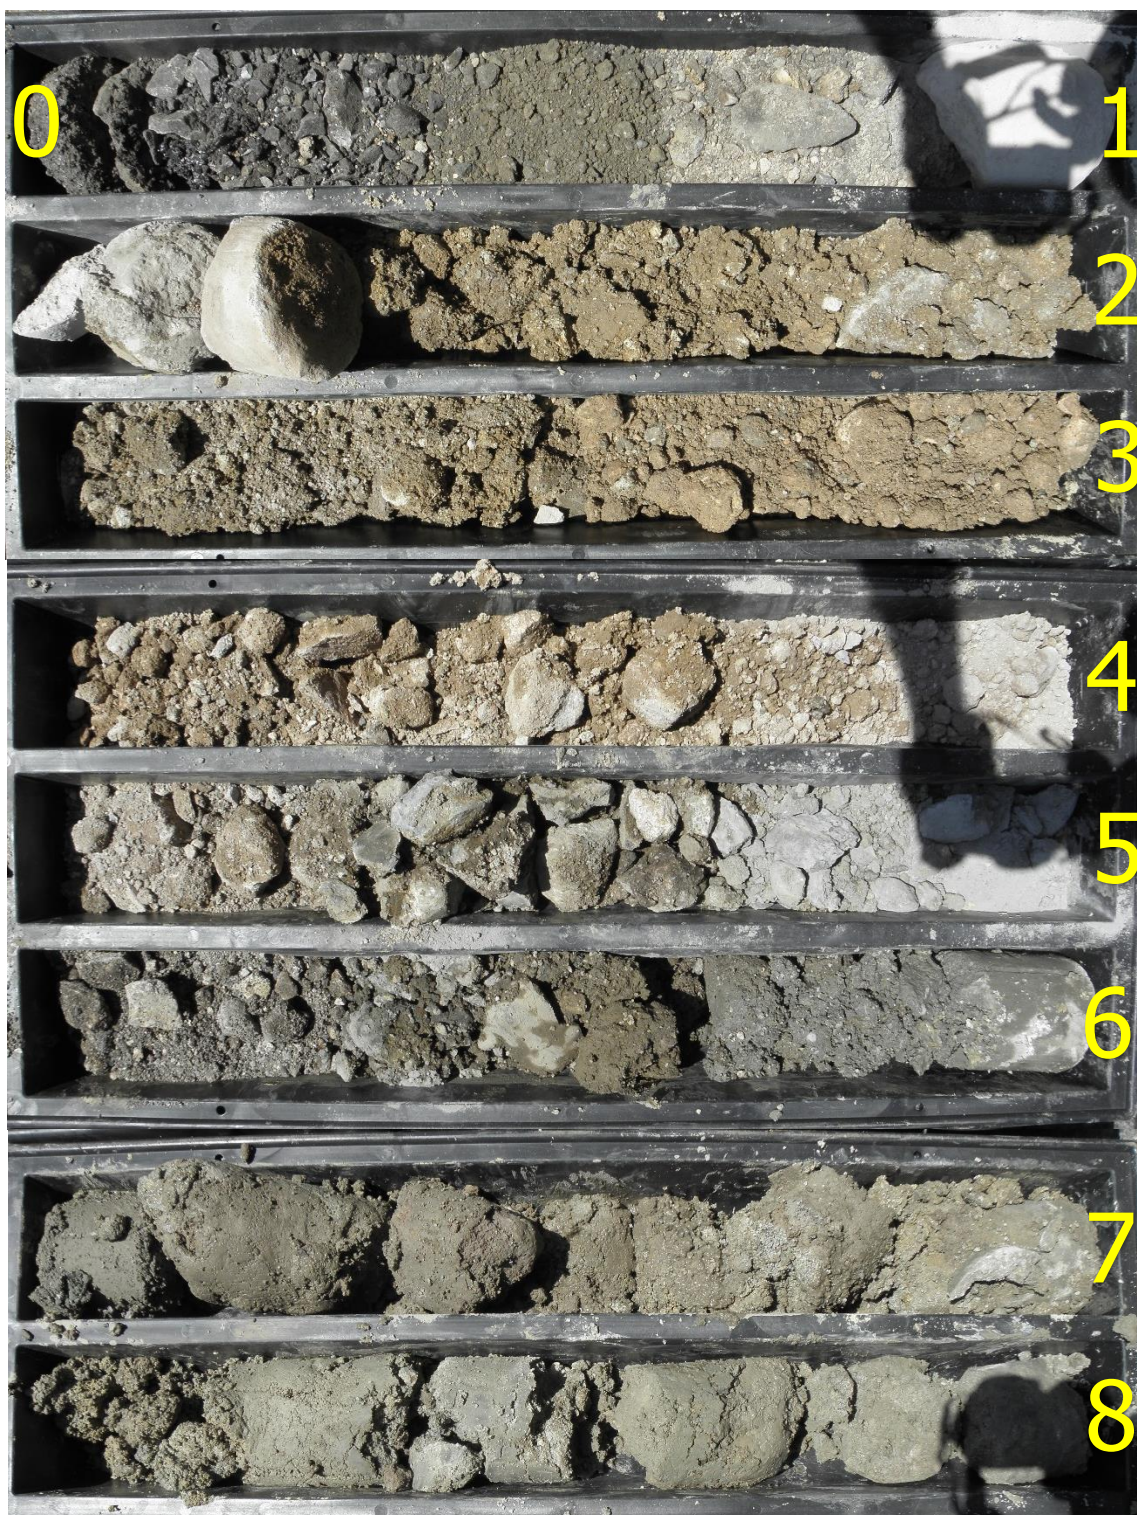
Lokalita	Pitelová
Názov vrtu	PI2
Dátum	20.6.2022
Vzorky zemín (m p.t.)	PV 2,5 – 3,0
NV – neporušená vzorka PV – porušená vzorka	PV 6,1 – 6,6
	PV 7,1 – 7,5
Vzorky vody	-
HPV narazená	5,2 – 5,5 m – vlhká poloha 6,1 – 6,6 m – vlhká poloha

- 0,0 – 0,1 m asfalt (hrúbka asfaltu 8 – 10 cm)
- 0,1 – 0,8 m konštrukčná vrstva vozovky, násyp
V hĺbkovom intervale 0,1 – 0,3 m – čistý makadam (priemer do 5 cm)
V hĺbkovom intervale 0,3 – 0,8 m násyp, silt piesčitý tmavohnedej farby až piesok siltovitý sivo-čiernej farby, obsah úlomkov do 15%, v intervale 0,6 – 0,8 m zemina svetlo-hnedo-žltej farby, MS-Y, SM-Y

- 0,8 – 1,1 m blok zdravého andezitu, cez priemer vrtu, odhad pevnosti R3-R2
- 1,1 – 4,2 m násyp, štrk ílovitý až štrk s prímiesou jemnozrnnej zeminy, hnedej farby, tuhej konzistencie s ostrohrannými až polozaoblenými úlomkami andezitov veľkosti max 8 cm, ojedinele 15 cm, pomer ílu a vulkanitov 50/50, GC+Cb-Y, G-F+Cb-Y
v hĺbkovom intervale 1,1 – 3,8 m – vlhká poloha
v hĺbkovom intervale 3,8 – 4,2 m – suchá poloha

- 4,2 – 5,5 m štrk ílovitý, deluviálno-proluviálny, úlomky veľkosti až cez priemeru vrtu, pomer vulkanitov a ílu 80/20, GC+Cb
v hĺbkovom intervale 4,8 – 5,0 m balvan andezitu cez priemer vrtu, pevnosť odhadom R3-R2
v hĺbkovom intervale 5,0 – 5,2 m kamenitá suť charakteru štrku s prímiesou jemnozrnnej zeminy, úlomky veľkosti max. 5 cm.
v hĺbkovom intervale 5,2 – 5,5 m poloha ílu štrkovitého mäkkej konzistencie, úlomky andezitov veľkosti do 10 cm, poloha je vlhká

andezity zvetrané sivej farby charakteru štrku ílovitého až štrku s prímiesou jemnozrnej zeminy, vlhká poloha, veľkosť zvetraných úlomkov max. 2 cm, R4-R5 (GC, G-F+Cb)

v hĺbkovom intervale 6,1 – 6,6 m tektonická porucha vyplnená ílom mäkkej konzistencie s úlomkami, pomer ílu a úlomkov 40/60.

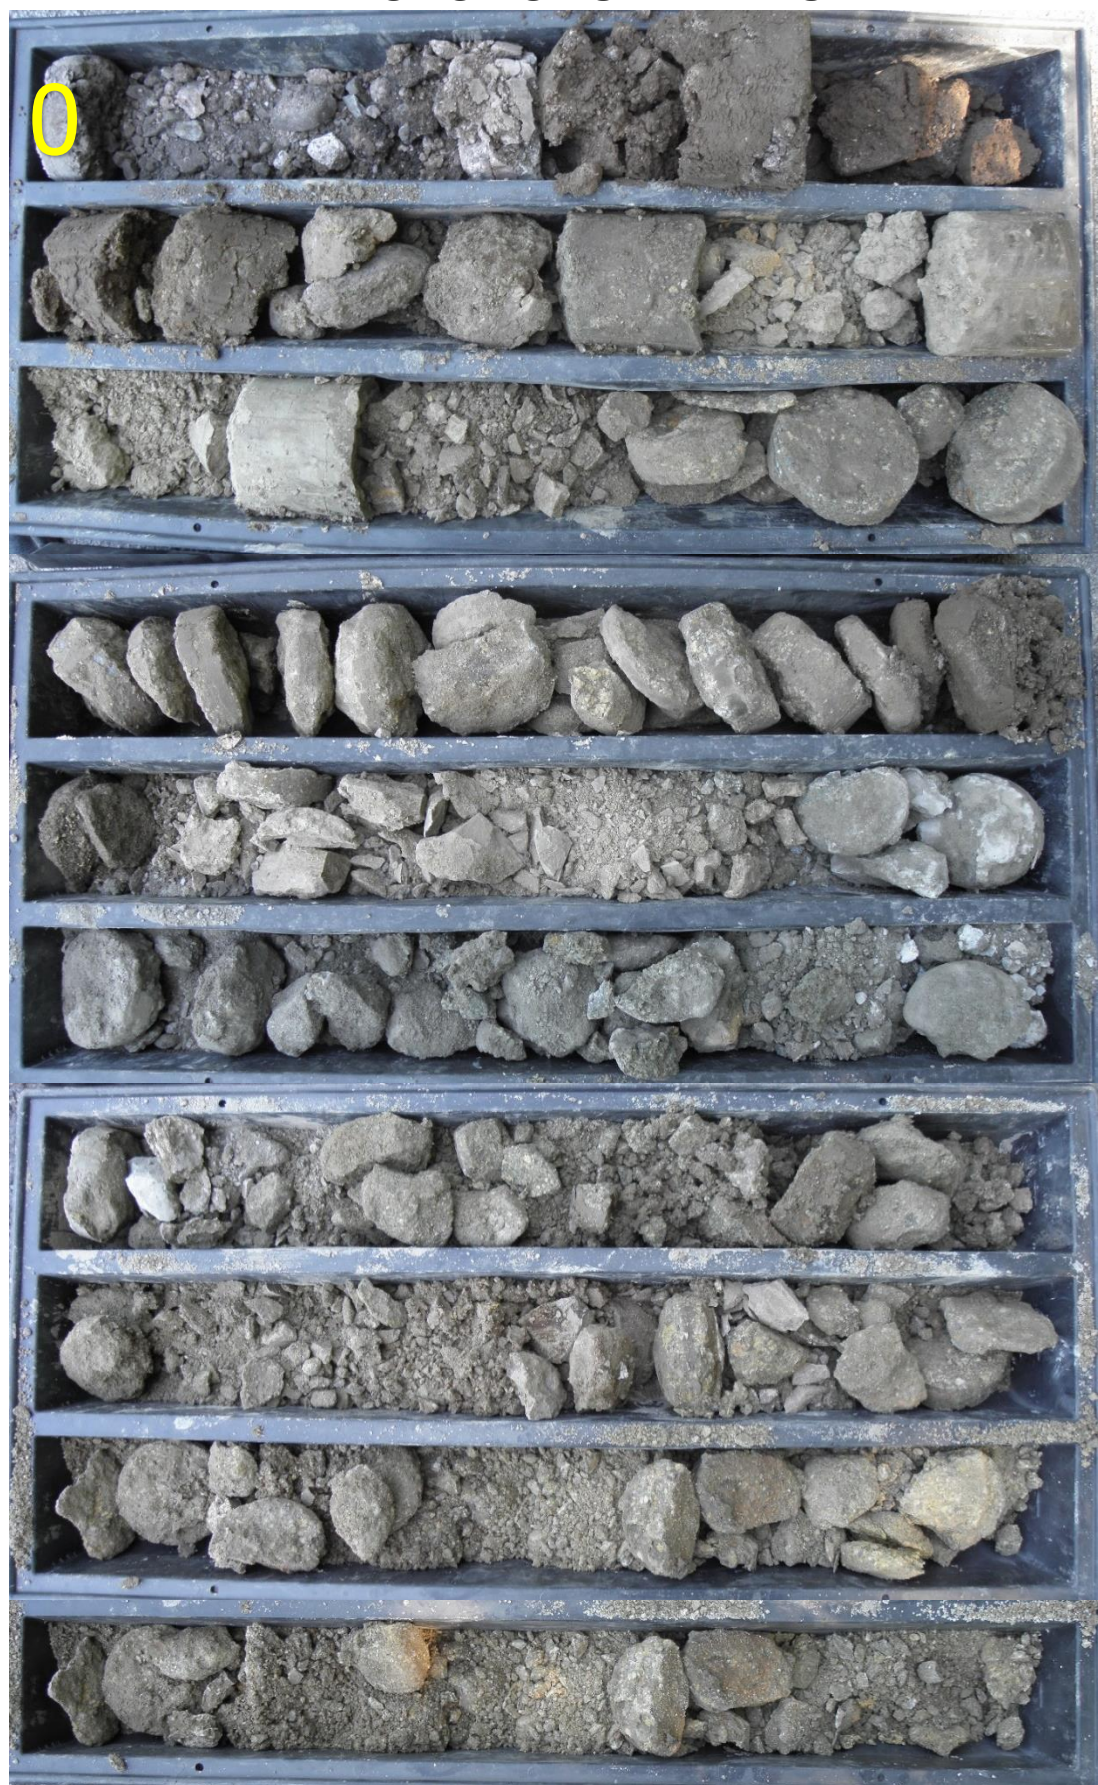
Lokalita	Močiar
Názov vrtu	MO1
Dátum	21.6.2022
Vzorky zemín (m p.t.)	PV 1,0 – 1,4
NV – neporušená vzorka	PV 1,6 – 2,1
PV – porušená vzorka	H 8,0 – 10,0
H - hornina	
Vzorky vody	-
HPV narazená	suchý vrt

0,0 – 0,1 m	asfalt
0,1 – 0,5 m	konštrukčná vrstva vozovky – makadam (veľkosť max. 6 cm) + silt, GM-Y
0,5 – 1,0 m	silt piesčitý, deluviálny, hnedej farby, pevnej konzistencie, obsah úlomkov andezitov do 3% (max. veľkosť úlomkov do 4 cm), MS
1,0 – 1,3 m	silt piesčitý, deluviálny, hnedej farby, pevnej konzistencie, s obsahom úplne rozložených úlomkov andezitov, pomer siltu a rozložených andezitov odhadom 50/50, v hĺbkovom intervale 1,2 – 1,3 m balvan hrubozrnného andezitu, navetraného, odhad pevnosti R3, MS

1,3 – 2,5 m	tufit jemnozrnný svetlo žlto-sivej farby, úplne rozložený charakteru zeminy – silt piesčitý pevnej konzistencie MS, úlomky veľkosti max. 4 cm a pevnosti R5
2,5 – 4,1 m	andezit hrubozrnný, výnos skalnej horniny cez priemer vrtu, odhadovaná pevnosť R3/R4, v hĺbkovom intervale 3,9 – 4,0 m tektonicky porušené a úplne rozložené andezity charakteru úlomkov s prímiesou ílu mäkkej konzistencie a vysokej plasticity
4,1 – 4,6 m	tufit slabo-zelenej a ružovkastej farby, úlomky pevnosti R6, lokálne úlomky R5-R4 veľkosti max. 10 cm
4,6 – 10,0 m	andezit hrubozrnný, zvetraný, R4-R5 v hĺbkovom intervale 5,4 – 5,6 m pevnosť andezitov R5, stredne zvetrané v hĺbkovom intervale 6,1 – 6,3 m pevnosť andezitov R5-R6, silno zvetrané v hĺbkovom intervale 6,6 – 6,7 m íl mäkkej konzistencie a strednej až vysokej plasticity, tektonická porucha

v hĺbkovom intervale 6,9 – 7,5 m pevnosť andezitov R5 až R6, rozložené až na charakter zeminy

v hĺbkovom intervale 8,4 – 8,6 m pevnosť andezitov R5 až R6, rozložené až na charakter zeminy

v hĺbkovom intervale 8,0 – 10,0 m výnos skalnej horniny cez priemer vrtu odhadom 30-40%, výnos štrkovitého charakteru odhadom 70-60% (úlomky max. 5 cm)

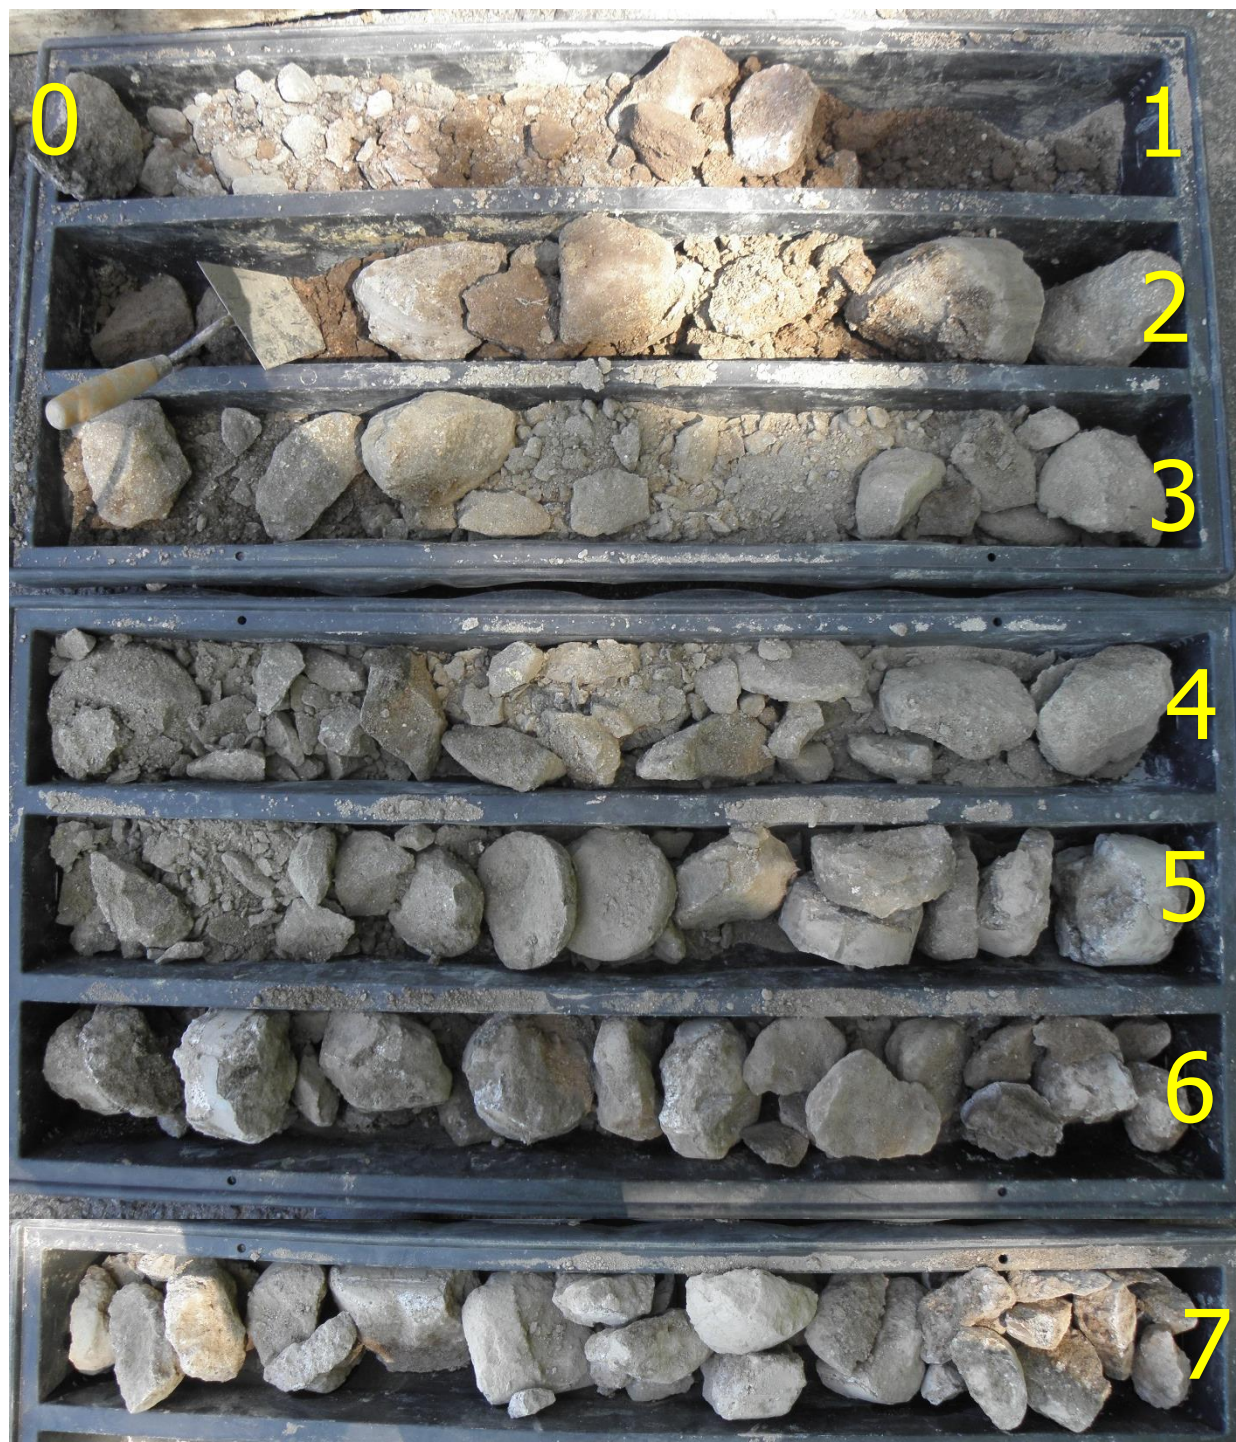
Lokalita	Močiar
Názov vrtu	MO2
Dátum	21.6.2022
Vzorky zemín (m p.t.)	PV 0,7 – 1,2
NV – neporušená vzorka PV – porušená vzorka H - hornina	H 5,0 – 7,0
Vzorky vody	-
HPV narazená	suchý vrt

- 0,0 – 0,1 m asfalt (hrúbka 3 cm)
- 0,1 – 0,4 m konštrukčná vrstva vozovky – makadam (veľkosť max. 6 cm)
- 0,4 – 0,5 m balvan andezitu zdravý, pevnosť odhadom R3 – R2
- 0,5 – 1,2 m násyp, štrk ílovitý, hnedej farby, pevnej konzistencie, s obsahom úlomkov andezitov (veľkosť úlomkov max. 5 cm), GC-Y

- 1,2 – 7,0 m andezity hrubozrnné, zvetrané, R4-R5
v hĺbkovom intervale 1,5 – 1,7 m andezity zvetrané charakteru štrku ílovitého
v hĺbkovom intervale 2,0 – 4,2 m pomer andezitov veľkosti cez priemer vrtu a výnos andezitov vo forme úlomkov 40/60
v hĺbkovom intervale 4,2 – 7,0 m výnos andezitov veľkosti cez priemer vrtu.

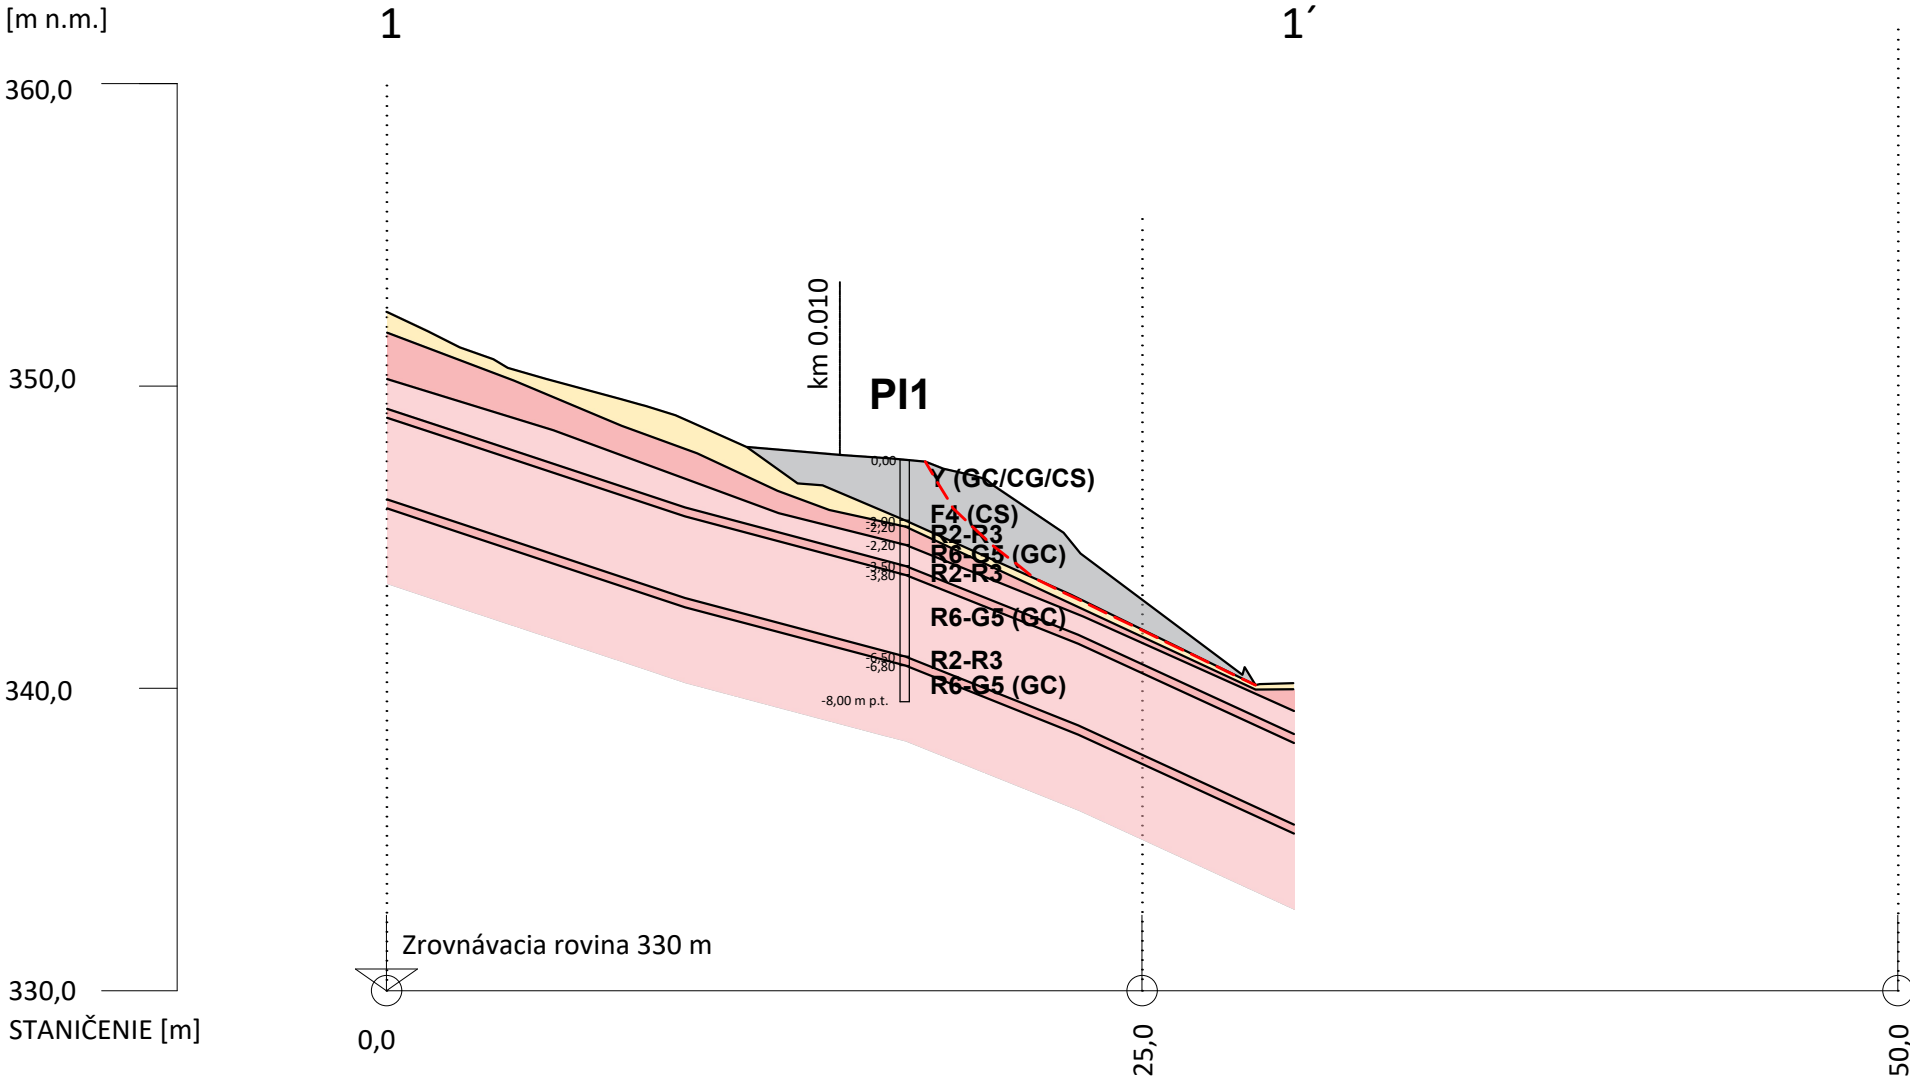
Inžinierskogeologický profil 1-1' km 0,010

predpokladaná šmyková plocha

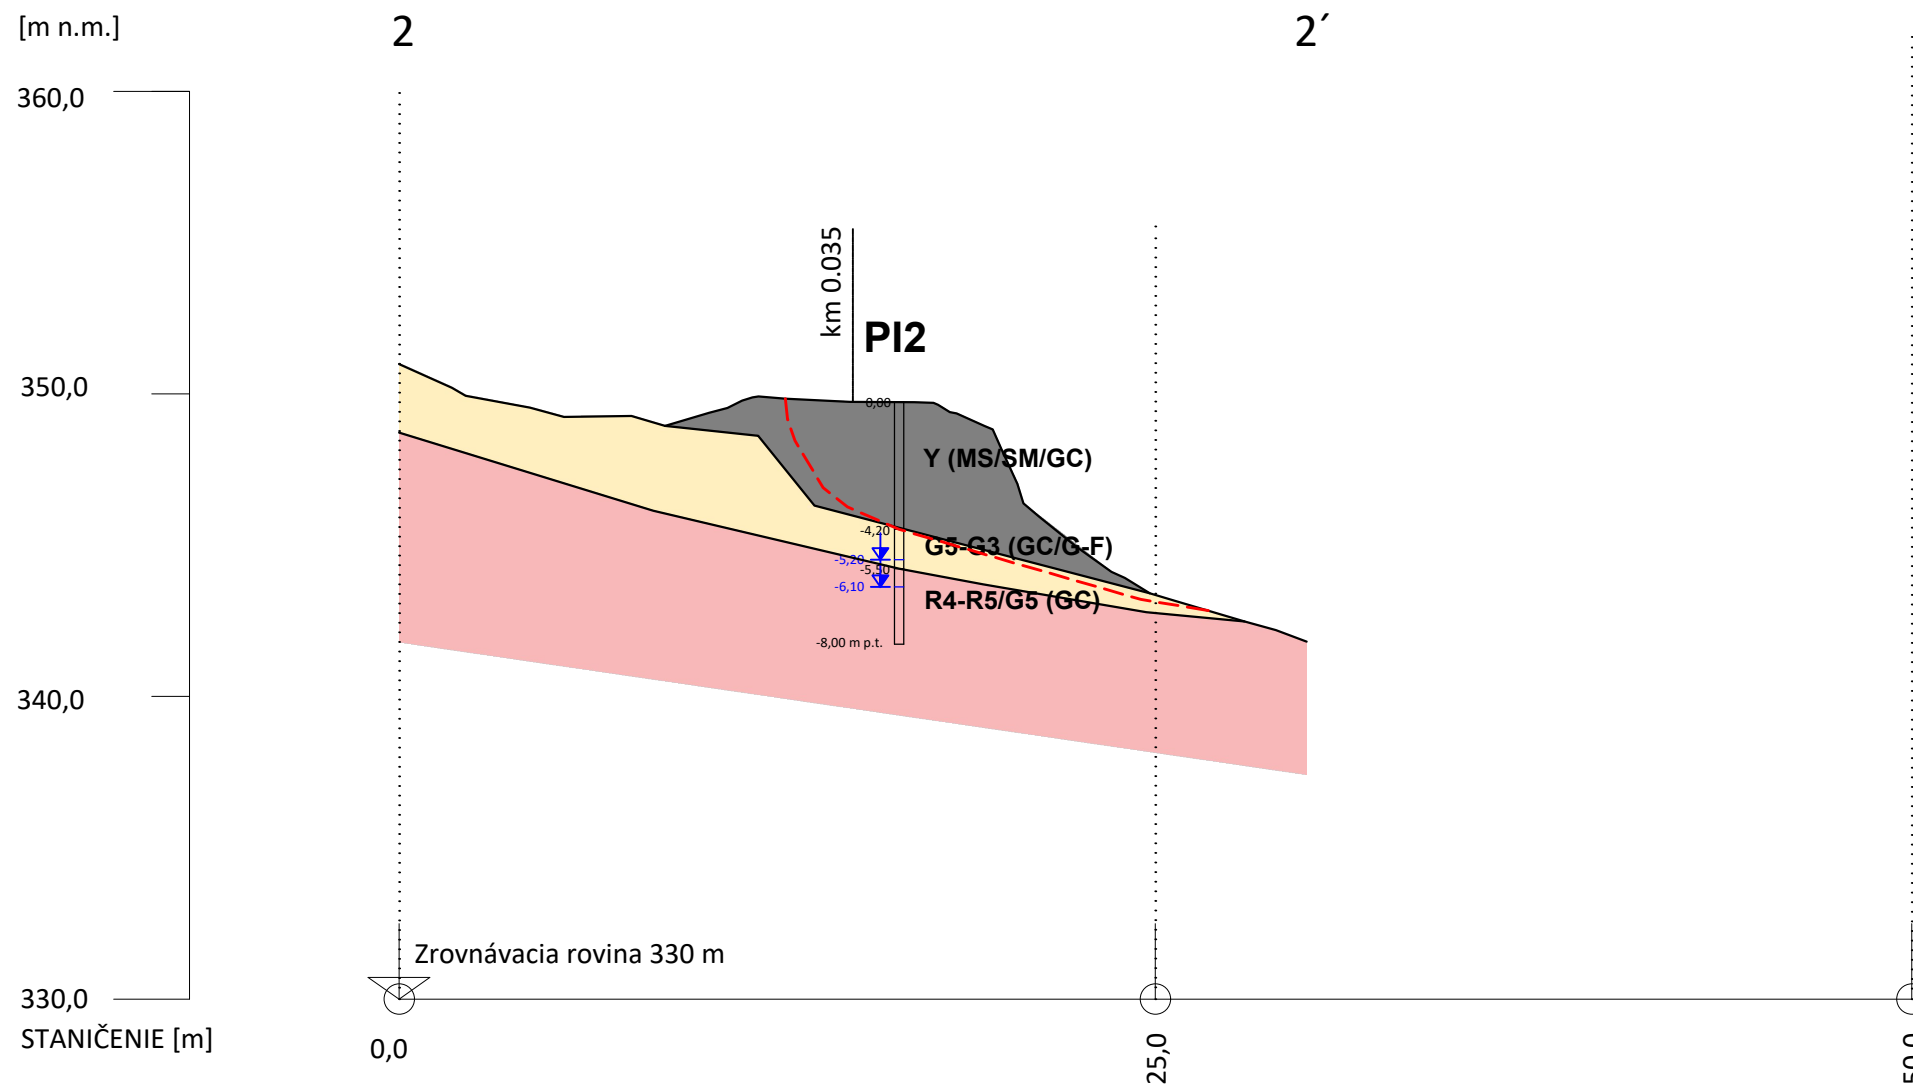
Inžinierskogeologický profil 2-2' km 0,035

| | predpokladaná šmyková plocha |

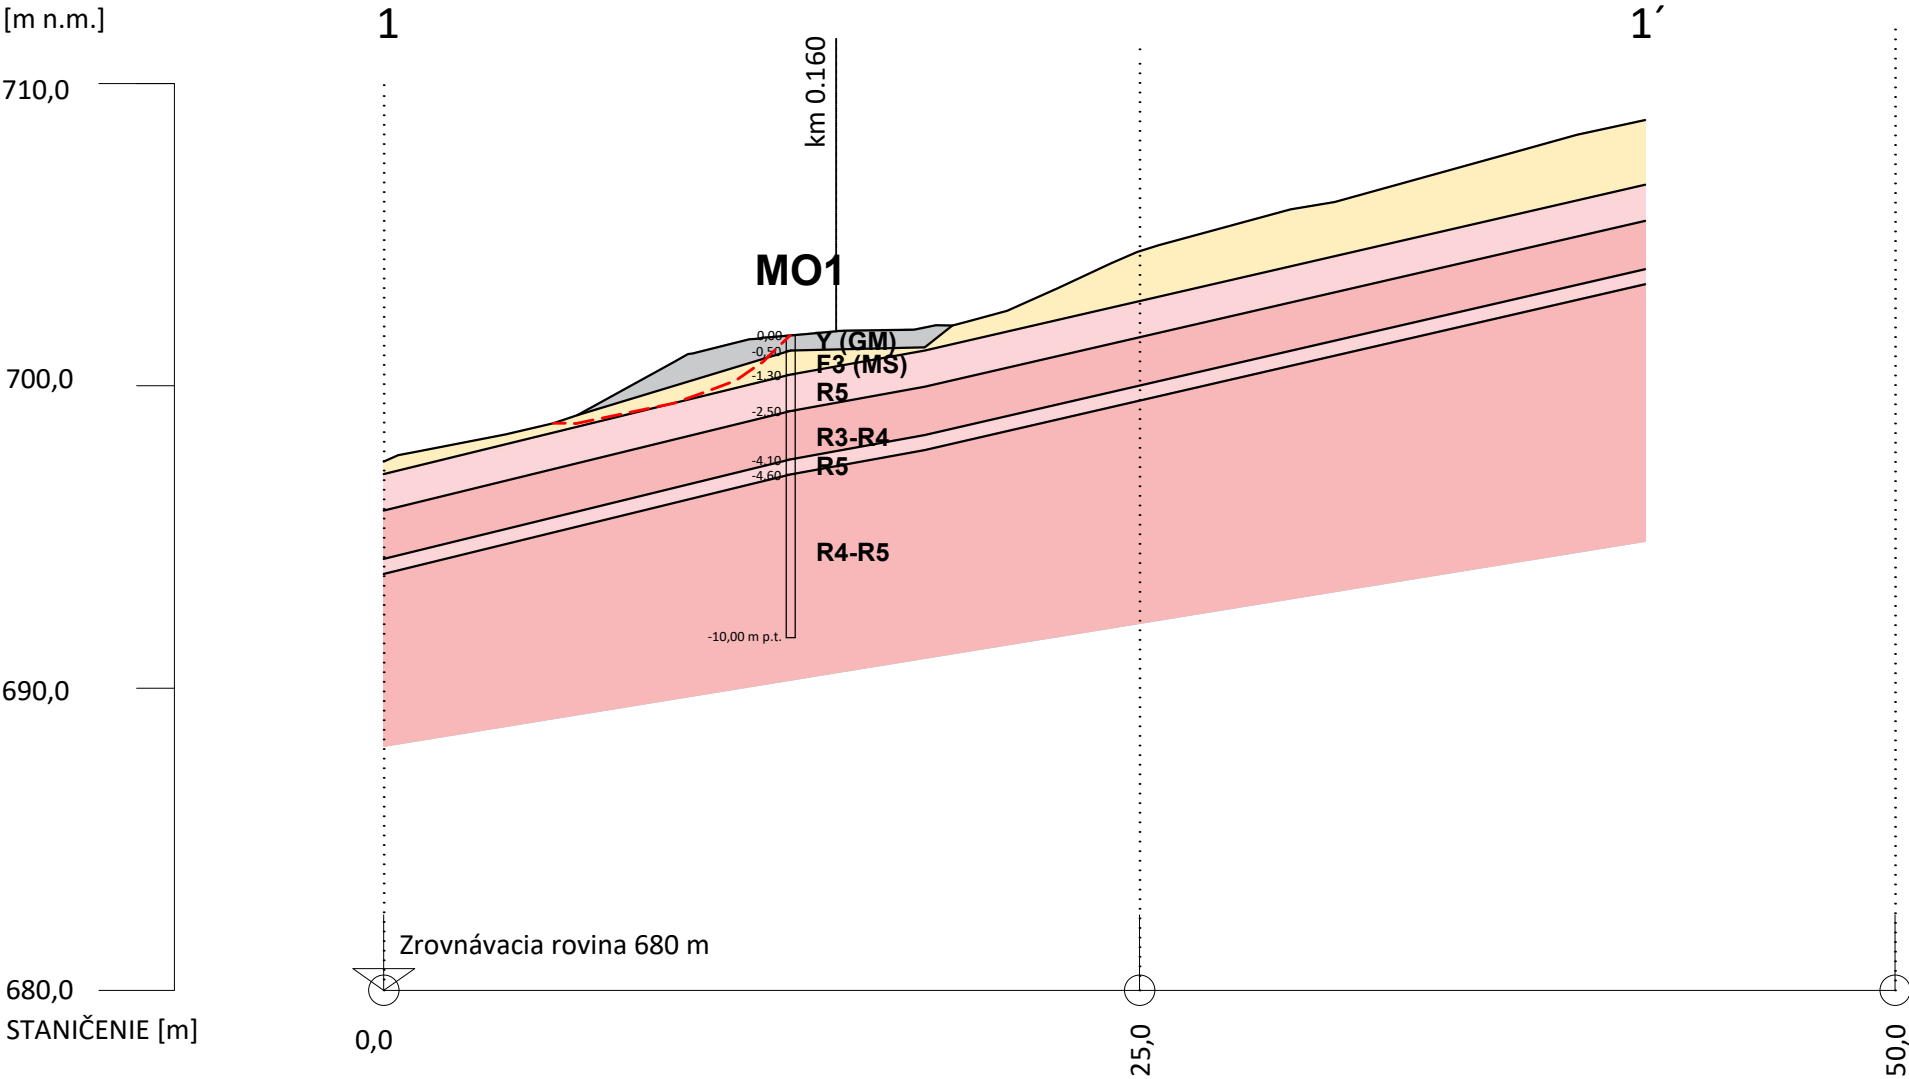
Inžinierskogeologický profil 1-1' km 0,160

andezit (R3-R5)
- predpokladaná šmyková plocha
