BVS01

**Výmena existujúcich prevádzkovaných čerpadiel za obstarané
čerpádlá NETZSCH v budove zahusteného kalu**

**Bratislavská vodárenská spoločnosť, a.s.
Prešovská 48
826 46 Bratislava**

Dátum: 19.12.2025

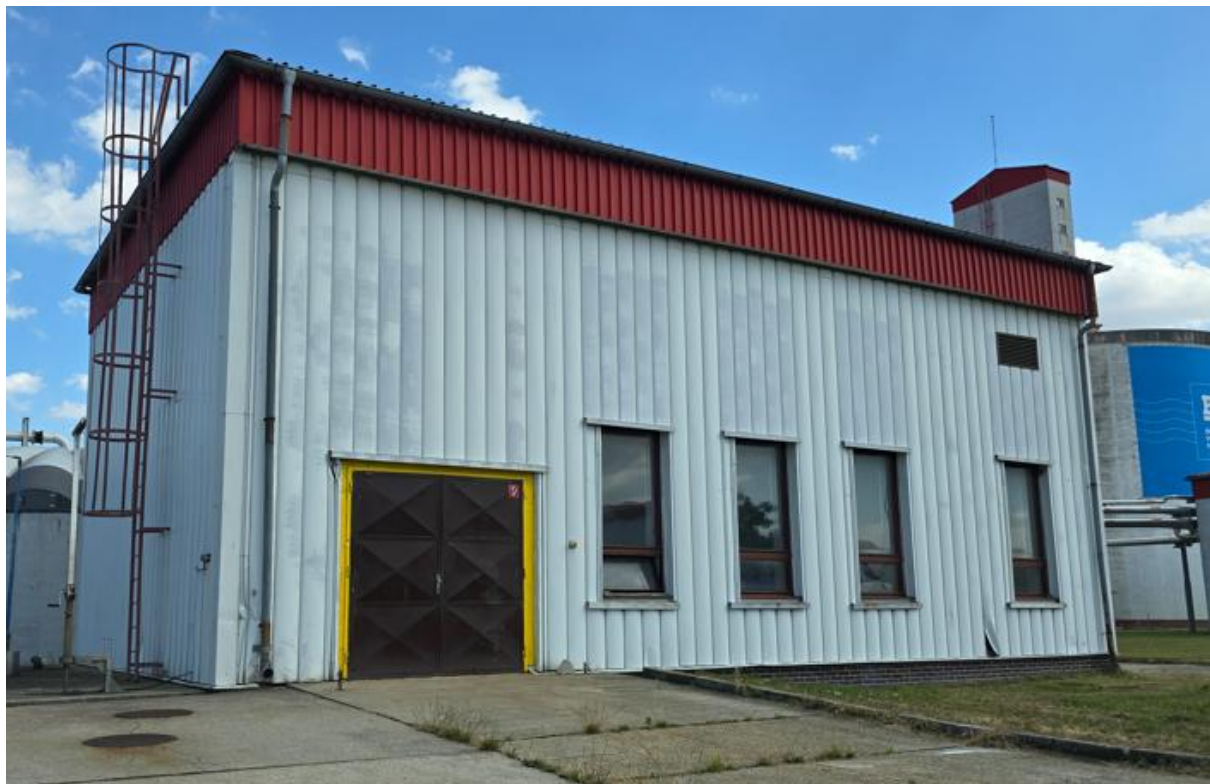
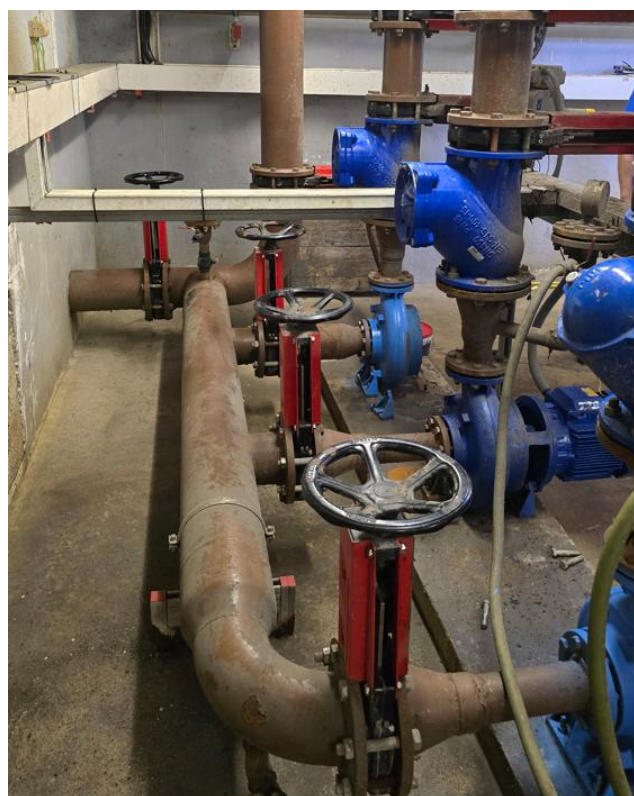
V existujúcej budove zahusteného kalu sa nachádzajú 3 čerpadlá na čerpadiel kalu. Prevádzkovateľ sa rozhodol, že budú vymenené za 2 už obstarané čerpadlá NETZSCH.

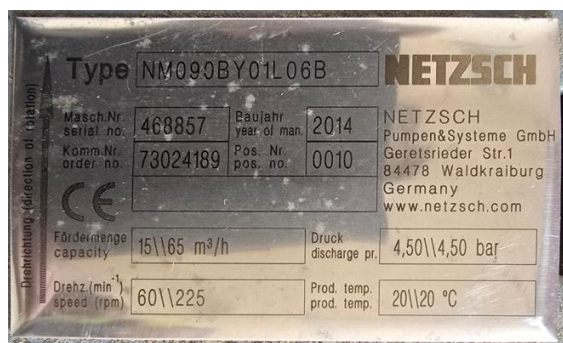
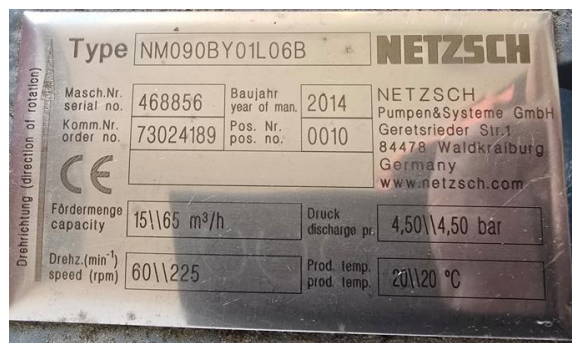
Čerpadlá boli vyrobené a obstarané BVS v roku 2014. Po dodaní boli čerpadlá dlhodobo uskladnené v nevykurovanom sklade. Pred uskladnením neprebehla konzervácia elektromotora, prevodovky a čerpacej jednotky, ani počas skladovania nebola vykonaná profilaxia na zabezpečenie bezproblémového opätovného nábehu.

V tomto prípade budú problémom diely stator/rotor, ktoré sa proti sebe viac ako 10 rokov nepohli. Rotor bude vytlačený v jednom mieste statora a tiež guma v statore po 10 rokoch stvrdla a stratila svoju pružnosť.

Predpoklad je, že guma je už poškodená, bude mať zvýšenú požiadavku na krútiaci moment (vyšší odber prúdu), z hydrauliky sa môže ozývať pravidelný klepavý a tiež vízgavý zvuk.

Prevodovka je mazaná rozstrekom oleja. Počas skladovania je časť kolies a pastorok, ktoré neboli 10 rokov namočené v oleji. Je potrebné skontrolovať, či nie sú diely pokryté hrdzou. Alebo aspoň prevodovku spustiť na pár motohodín a až potom olej vypustiť a vymeniť. Takto by sa prevodovka „prepláchla“.

Mohlo dôjsť k vyschnutiu oleja pod britom gufera. Pri následnom spustení môže dôjsť k utrhnutiu a netesnosti – olej bude presakovať.

Odporúča sa vymeniť stator a rotor čerpadla – vid' dokument „Čerpadlo NETZSCH, Prevádzkovo – montážny predpis, Ochrana proti chodu na sucho STP-2A, Ochrana pretlaku M2“.

Ďalšia vec, ktorú by bolo potrebné urobiť, je výmena oleja v prevodovkách. Nový minerálny olej CLP 220 v objeme 3,0 l – vid' dokument „Čerpadlo NETZSCH, Prevádzkovo – montážny predpis, Ochrana proti chodu na sucho STP-2A, Ochrana pretlaku M2“.

Guferá je nutné skontrolovať a v prípade potreby - vymeniť.

Ak nebolo skladované v suchom a počas zimy temperovanom prostredí, je nutné ložiská motora a izolačný stav vinutia skontrolovať.
