**OCENA TECHNICZNA**  
**DOTYCZĄCA STANU TECHNICZNEGO BUDYNKU SOCJALNO-**  
**GARAŻOWEGO, ZWIĄZANA Z PROJEKTOWANĄ**  
**TERMOMODERNIZACJĄ I PRZEBUDOWĄ**

| INWESTOR | | PGL Lasy Państwowe Nadleśnictwo Brynek<br>ul. Grabowa 3<br>42-690 Tworóg | | | |
|---|---|---|---|---|---|
| NAZWA ZAMIERZENIA<br>BUDOWLANEGO | | PRZEBUDOWA I TERMOMODERNIZACJA BUDYNKU<br>USŁUGOWEGO, SOCJALNO-GARAŻOWEGO, CELEM<br>DOSTOSOWANIA DO AKTUALNIE OBOWIĄZUJĄCYCH<br>PRZEPISÓW | | | |
| ADRES I KATEGORIA<br>OBIEKTU BUDOWLANEGO | | Brynek<br>ul. Grabowa 3<br>Kategoria obiektu budowlanego: III, XVI | | | |

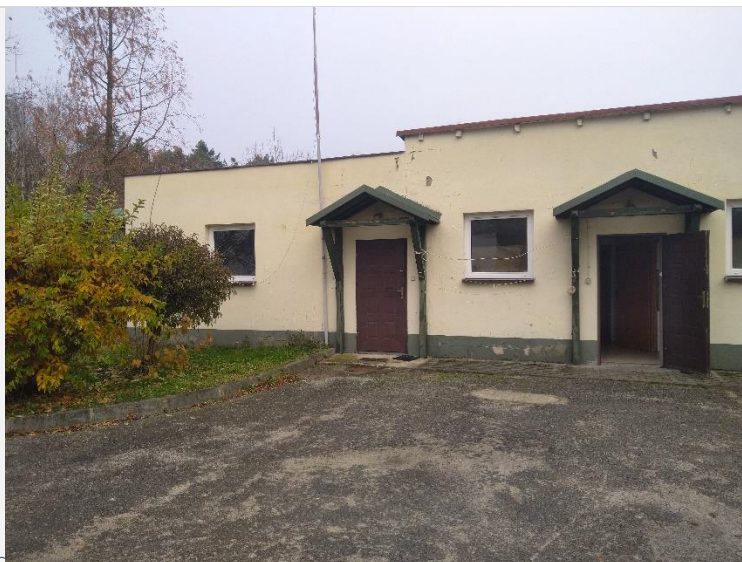
Rys. 20 Elewacja frontowa – liczne uszkodzenia warstwy farby i tynku głównie w okolicach przyziemia oraz pod gzymsem

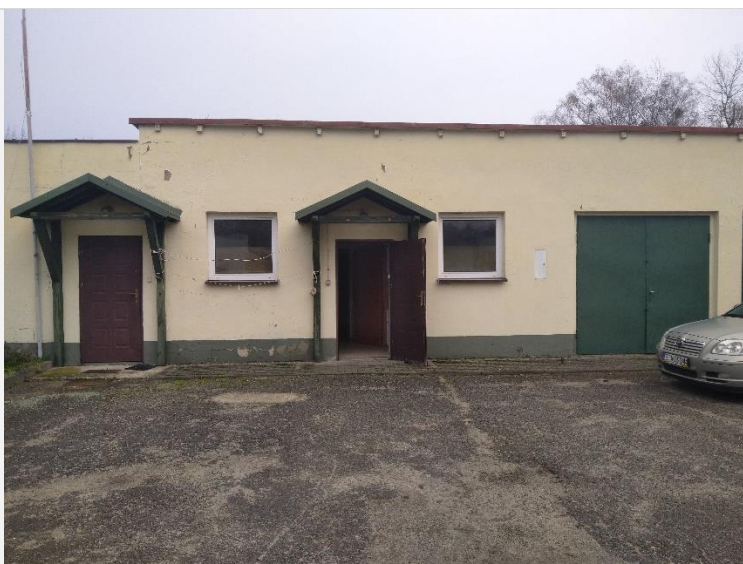
Rys. 21 Elewacja frontowa – liczne odspojenia farby, łuszczenie się powłoki w okolicy przyziemia, pod gzymsem oraz w miejscu łączenia dwóch części budynku

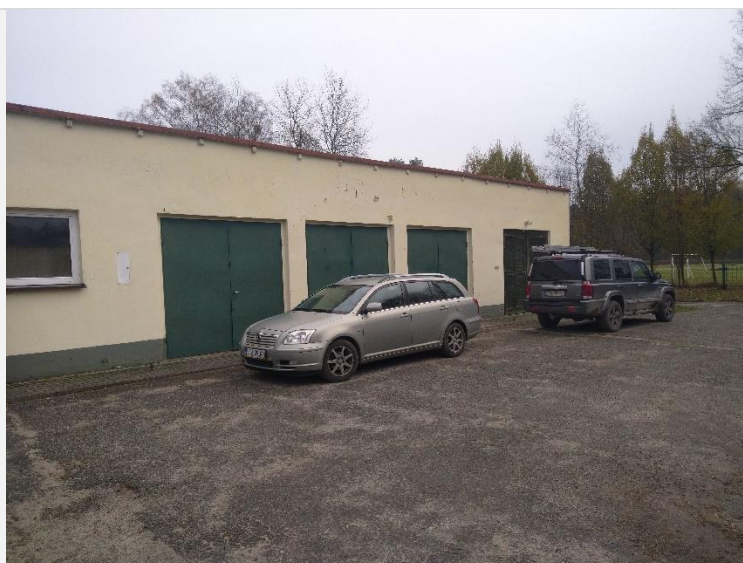
Rys.22 Elewacja frontowa – liczne uszkodzenia powłoki malarskiej w szczególności nad bramami garażowymi

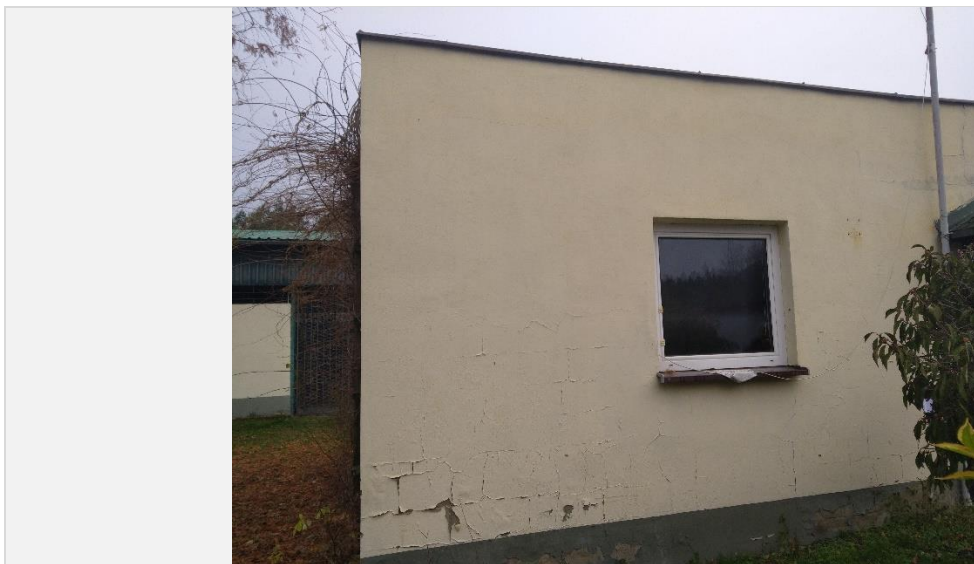
Rys. 23 Elewacja frontowa – część zachodnia – liczne ubytki, odspojenia powłoki malarskiej oraz tynkarskiej

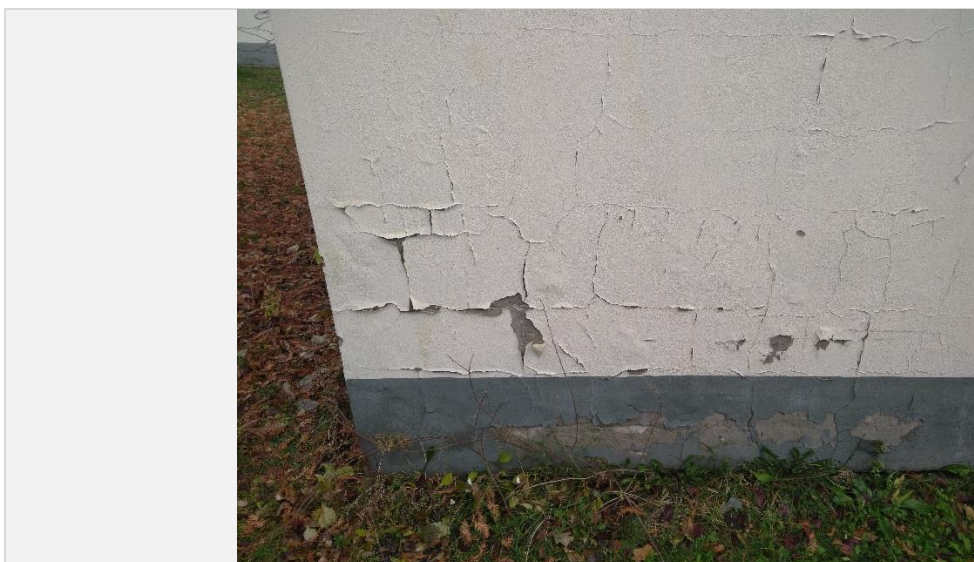
Rys. 24 Elewacja frontowa - przybliżenie (rys.23) na największe uszkodzenia w tej części budynku

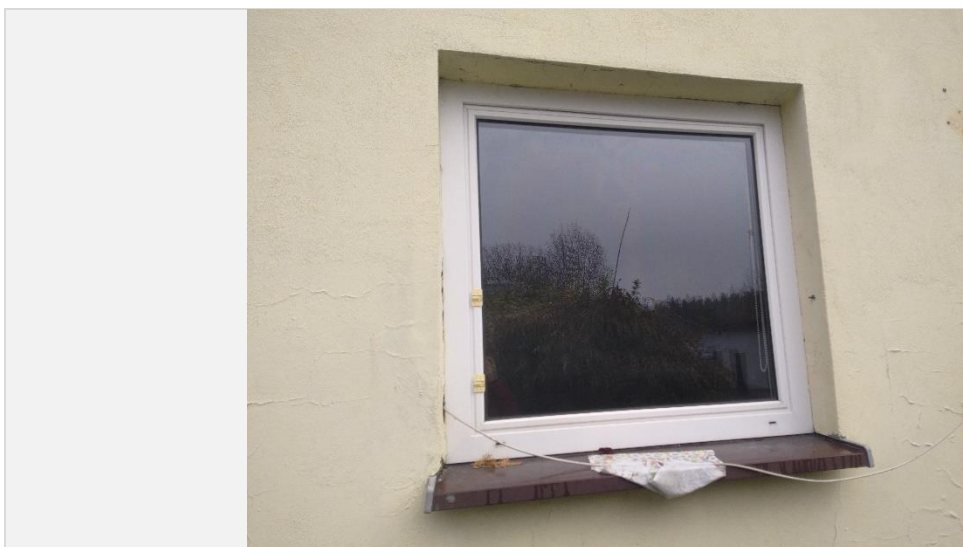
Rys.25 Elewacja frontowa – uszkodzenia elewacji wokół otworu okiennego

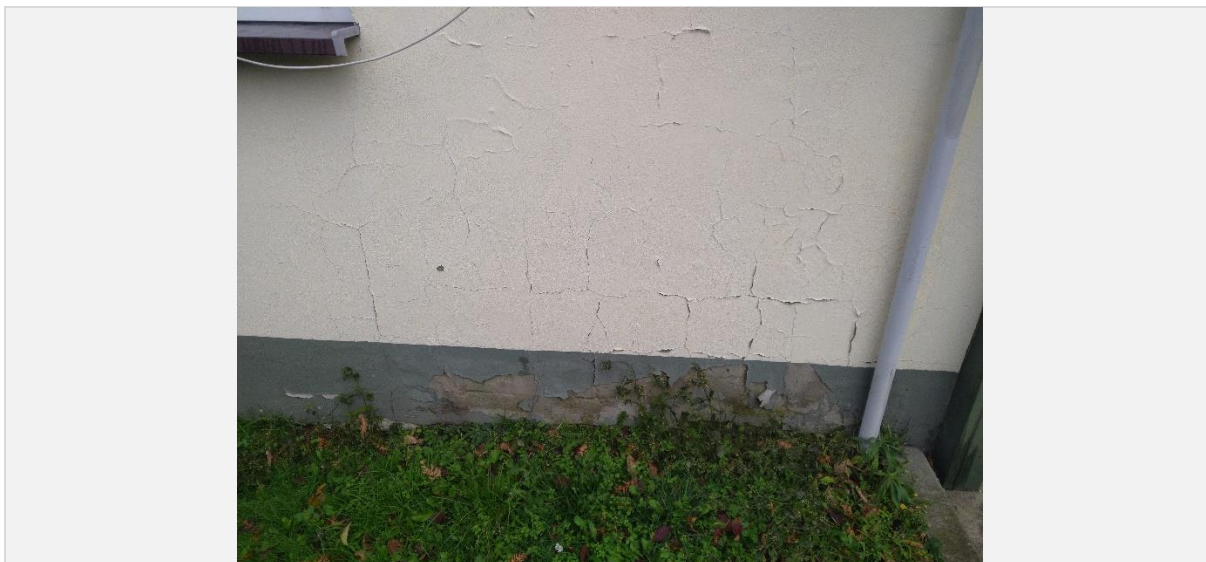
Rys. 26 Elewacja frontowa (lewa strona od głównego wejścia) – liczne odspojenia warstw malarskich i tynkarskich. Brak opaski żwirowej

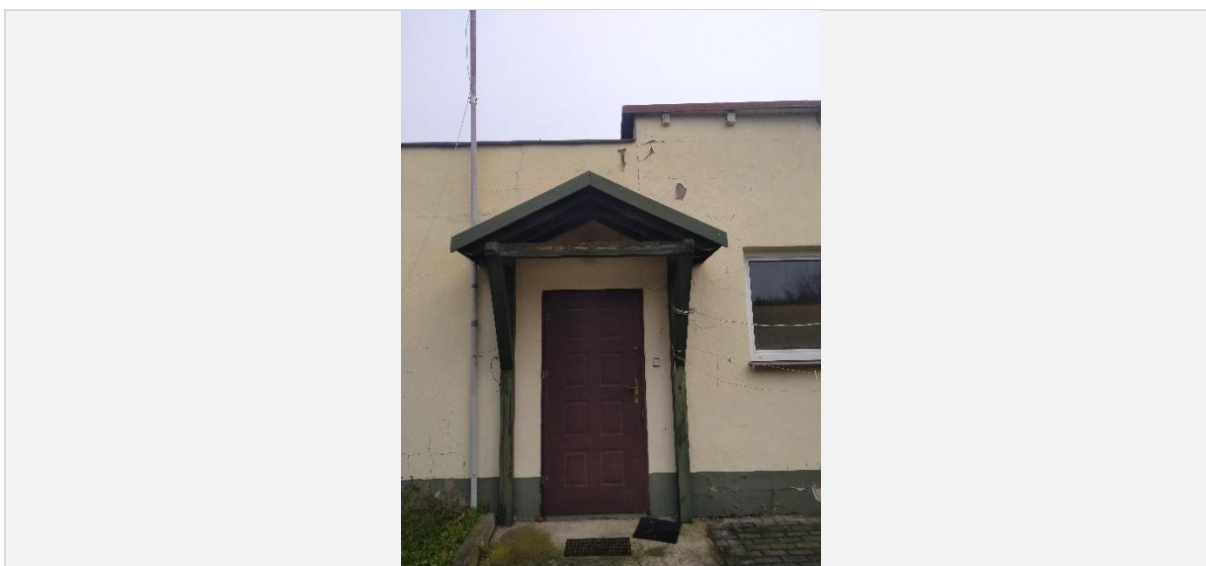
Rys. 27 Elewacja frontowa – uszkodzenia tynków nad daszkiem pod okapem w miejscu łączenia dwóch części budynku

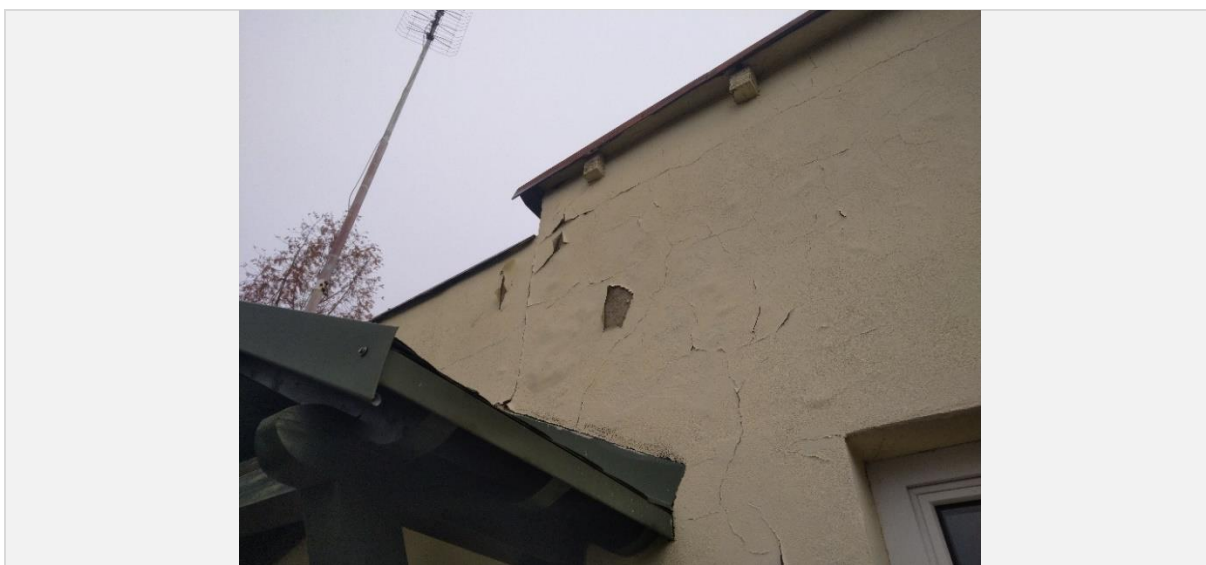
Rys. 28 Elewacja frontowa – zbliżenie na uszkodzenia ze zdjęcia - rys. 27

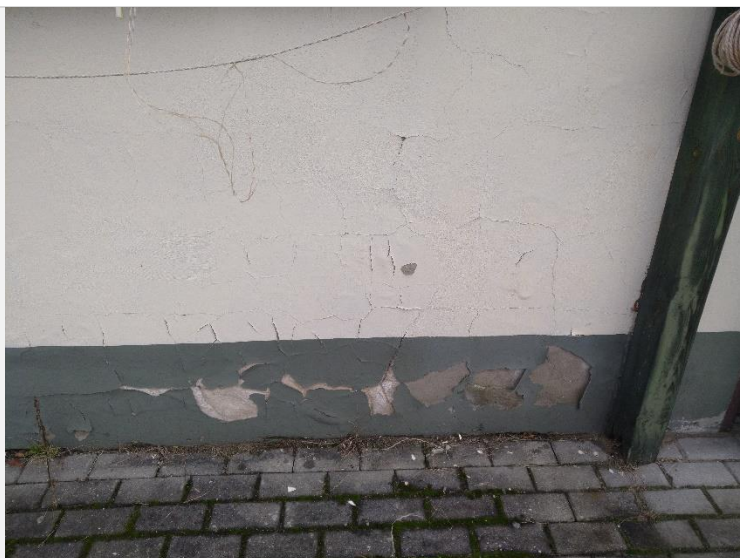
Rys. 29 Elewacja frontowa –uszkodzenia powłoki malarskiej i wyprawy tynkarskiej. Brak odpowiedniego spadku terenu. Możliwe zaleganie wody opadowej w styczności ze ścianą budynku

Teren wzdłuż elewacji budynku stanowi chodnik z kostki brukowej od strony frontowej oraz trawnik od ścian bocznych i tylnej. Wyżej wymieniony chodnik posiada liczne ślady zagłobienia i porostu roślinnością co może świadczyć o brakach w zapiaskowaniu kostki oraz o zaleganiu wód deszczowych. Uszkodzenia elewacji frontowej świadczą o nadmiernym napływie wód opadowych w stronę elewacji. Należy tak wyprofilować spadek terenu aby woda opadowa spływała w kierunku od budynku.

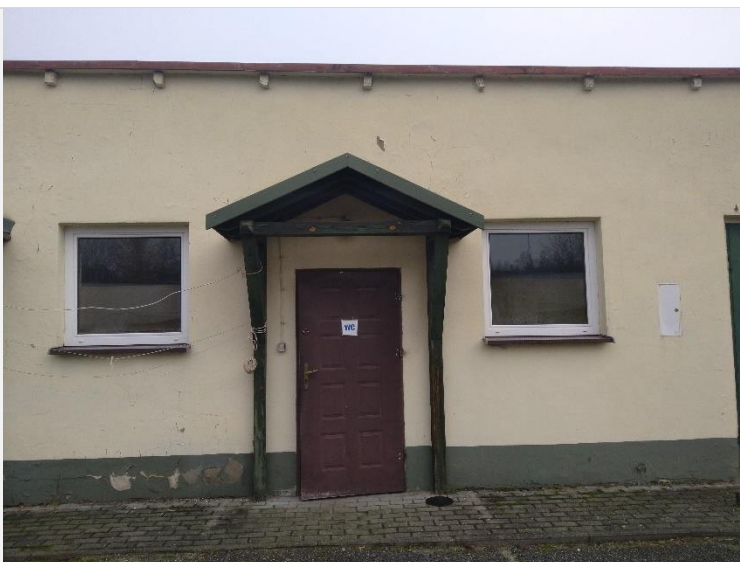
Rys. 30 Elewacja frontowa – widok na wejście główne. Konstrukcja daszku - widoczne skutki zawilgocenia

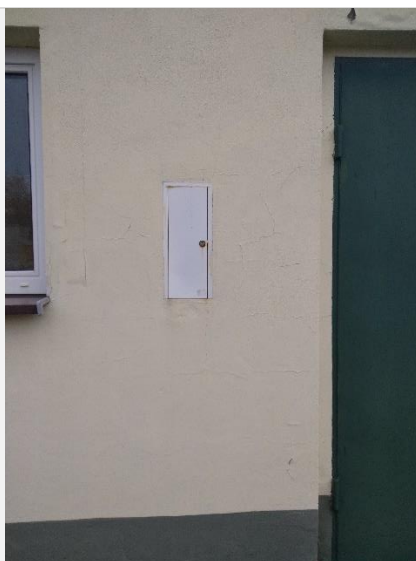
Rys. 31 Elewacja frontowa –uszkodzenia powierzchni elewacji przy oknie oraz nad bramą garażową

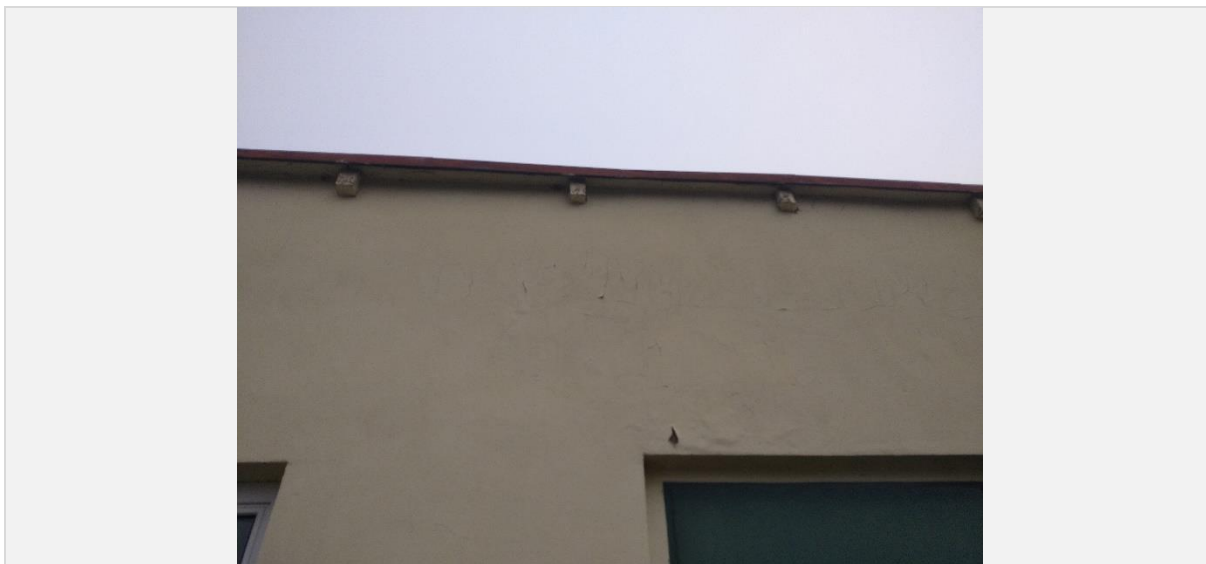
Rys. 32 Elewacja frontowa – uszkodzenia / spękania powłoki malarskiej i tynkarskiej pod gzymsem

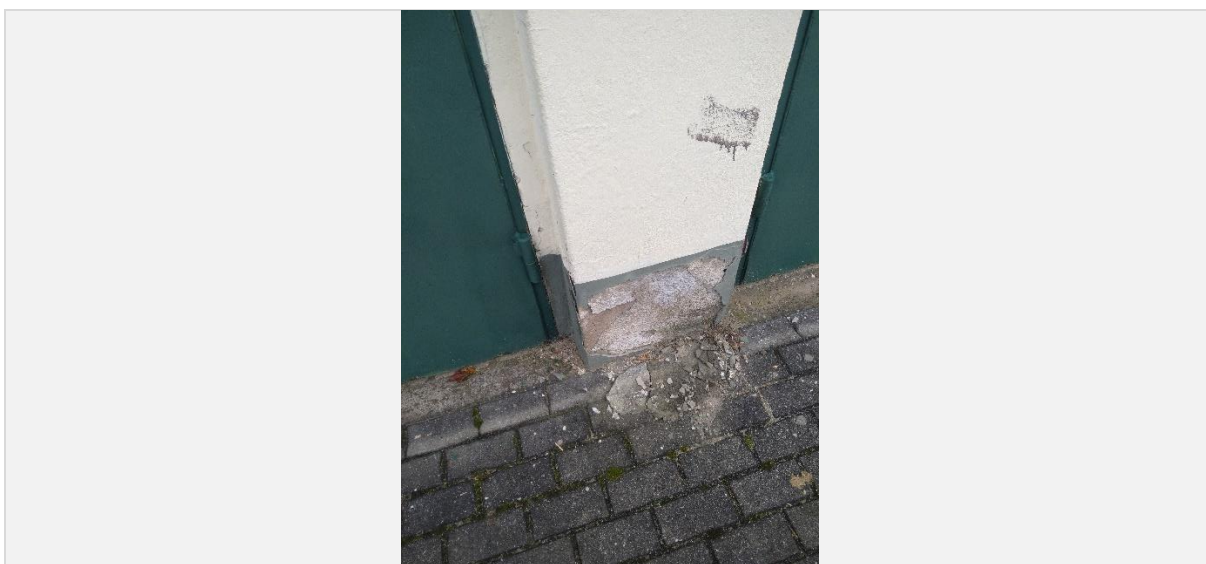
Rys. 33 Elewacja frontowa – odspojenia, mocna degradacja wyprawy tynkarskiej pomiędzy bramami garażowymi

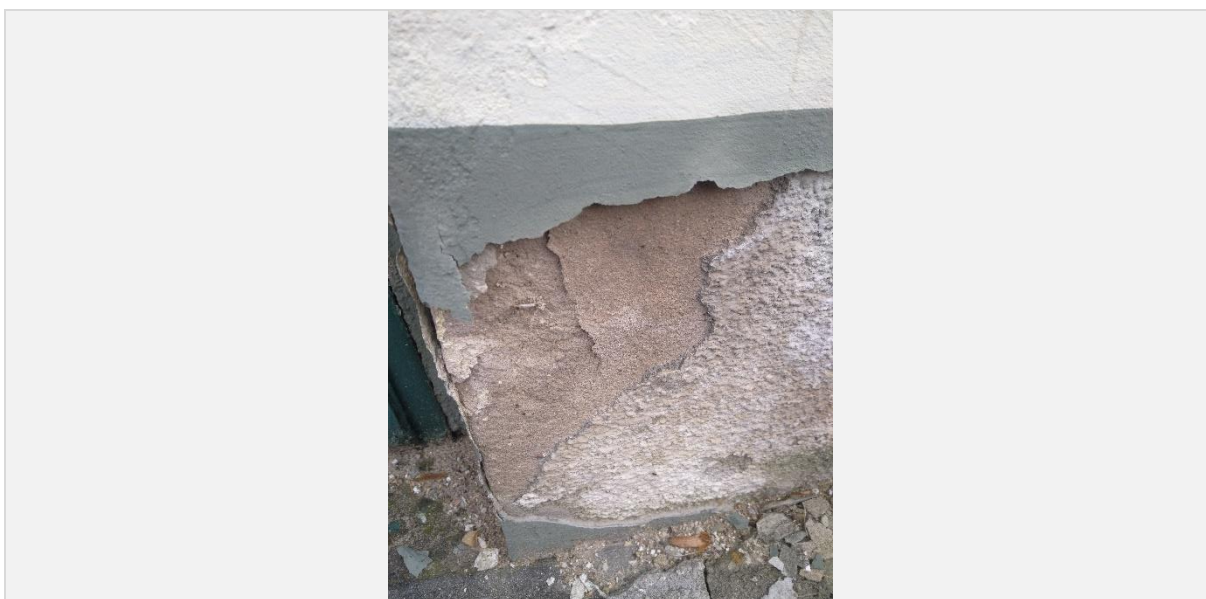
Rys. 34 Elewacja frontowa – zbliżenie na zdjęciu - rys. 33

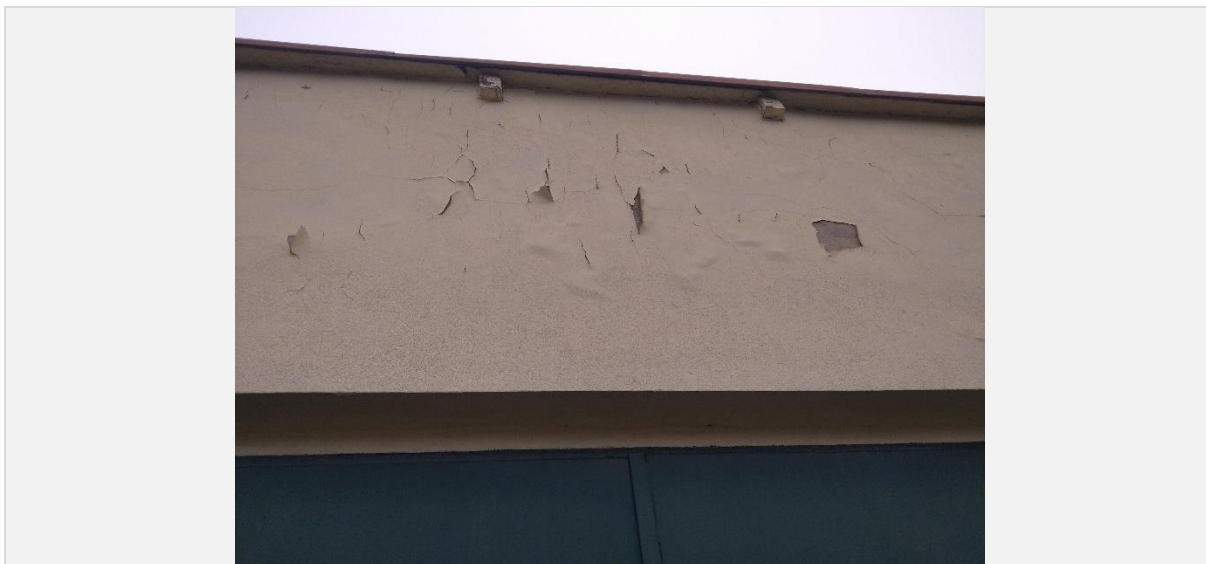
Rys. 35 Elewacja frontowa –uszkodzenia powierzchni elewacji głównie w okolicach przyziemia oraz pod gzymsem

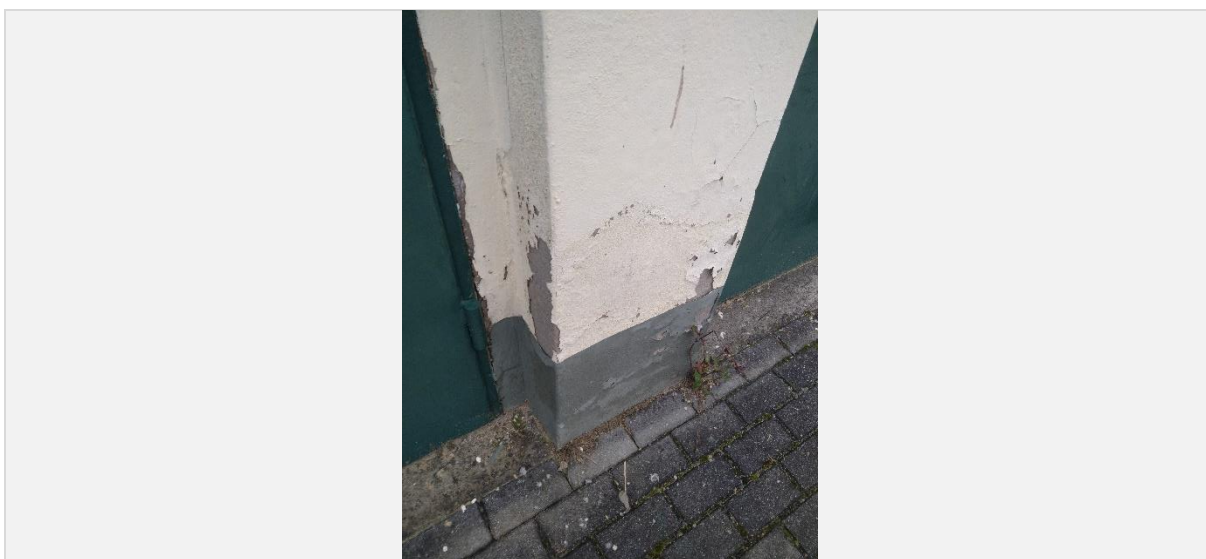
Rys. 36 Elewacja frontowa –uszkodzenia warstwy tynkarskiej na poziomie gruntu pomiędzy bramami garażowymi 1 i 2 od prawej strony patrząc na elewację frontową. (okolice osi nr 4)

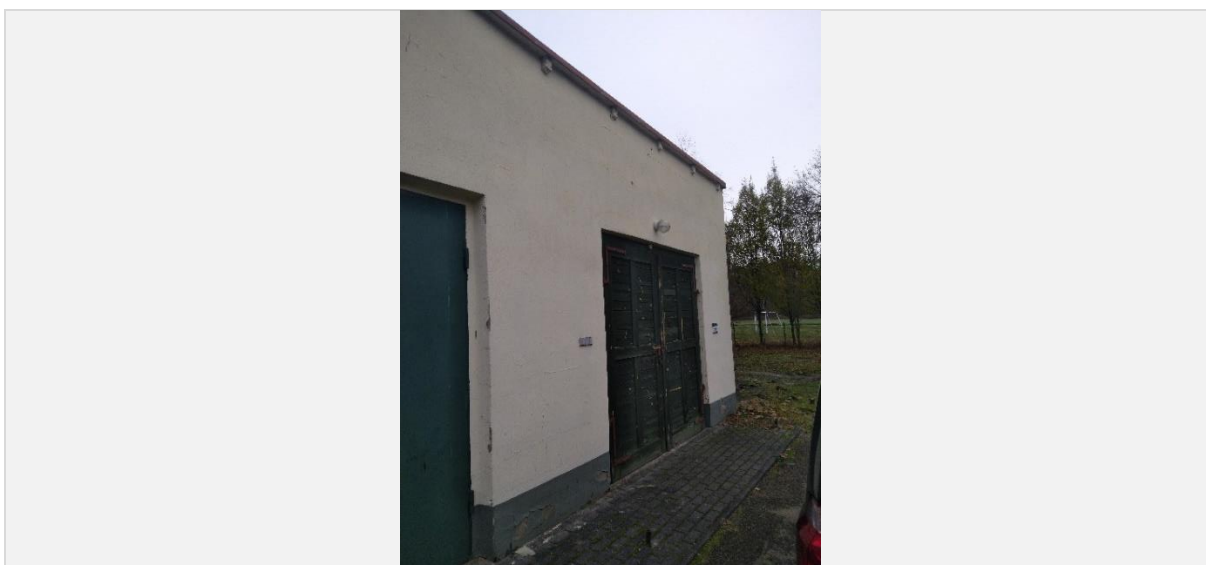
Rys.37 Elewacja frontowa – widok na bramę nr 1 i 2 od prawej strony patrząc na elewację frontową. (okolice osi nr 4)

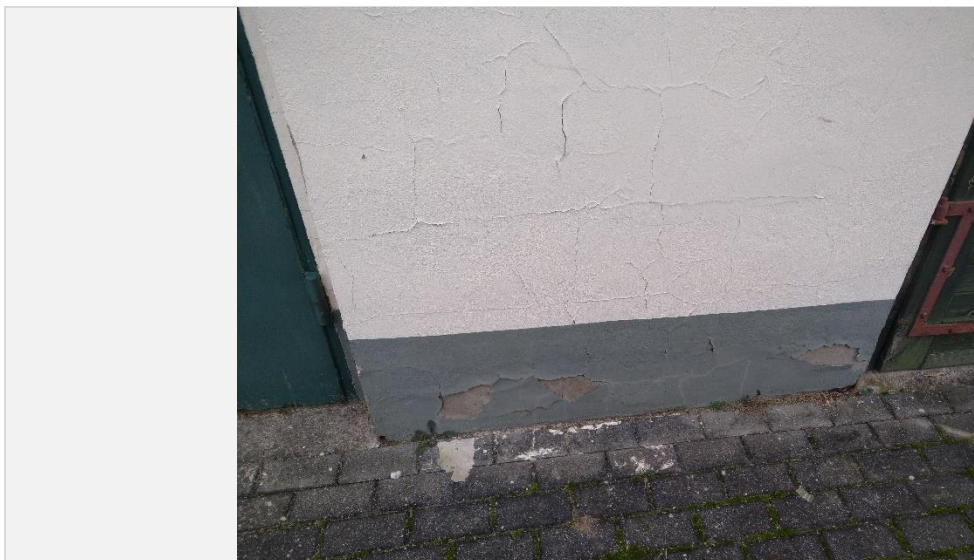
Rys. 38 Elewacja frontowa – zbliżenie na uszkodzenia ze zdjęcia - rys. 37

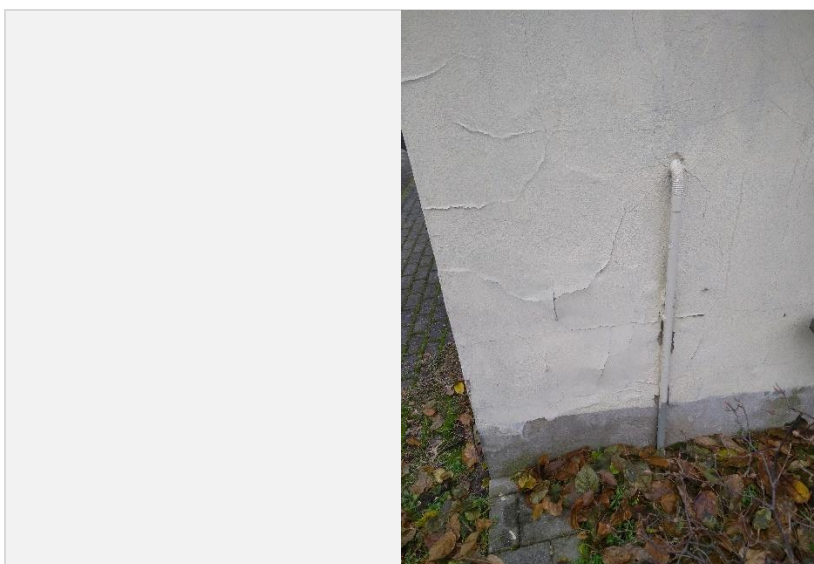
Rys. 39 Elewacja boczna (wschodnia) – uszkodzenia powierzchni elewacji głównie w okolicach przyziemia

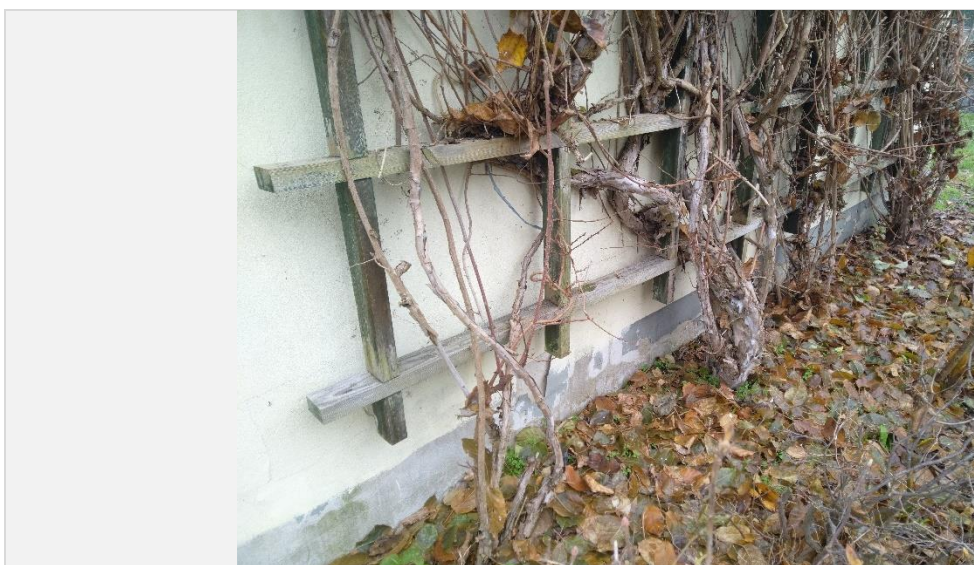
Rys.40 Elewacja boczna (wschodnia) – uszkodzenia powierzchni elewacji głównie w okolicach przyziemia

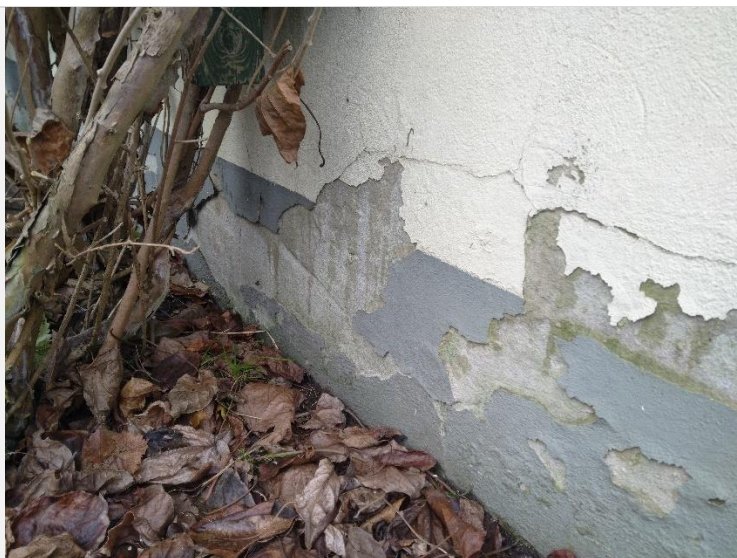
Rys. 41 Elewacja boczna – uszkodzenia powierzchni elewacji w okolicach przyziemia

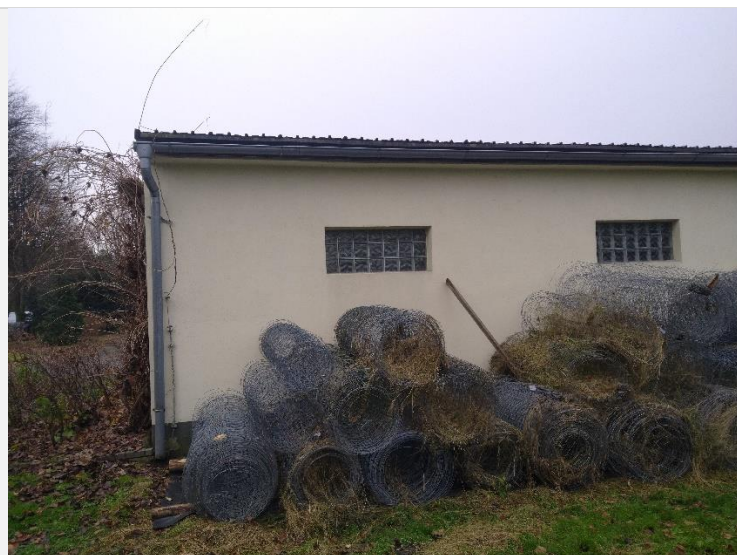
Rys. 42 Elewacja tylna – brak dostępu w celu oceny technicznej elewacji tylnej. Brak mocowania rury spustowej.

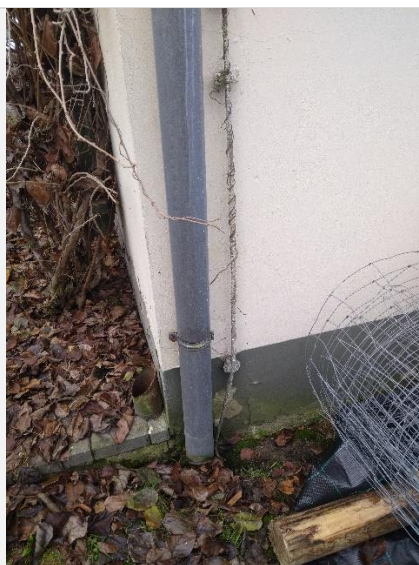
Rys. 43. Elewacja tylna – uszkodzenia wyprawy tynkarskiej w pobliżu rury spustowej. Brak jednoznacznego określenia sposobu odprowadzenia wód deszczowych.

Należy zweryfikować sposób odprowadzenia wód deszczowych poprzez odkopanie podziemnej części rury spustowej celem weryfikacji czy woda deszczowa nie jest odprowadzana zbyt blisko ściany budynku co powoduje jej zawilgocenie i uszkodzenia.

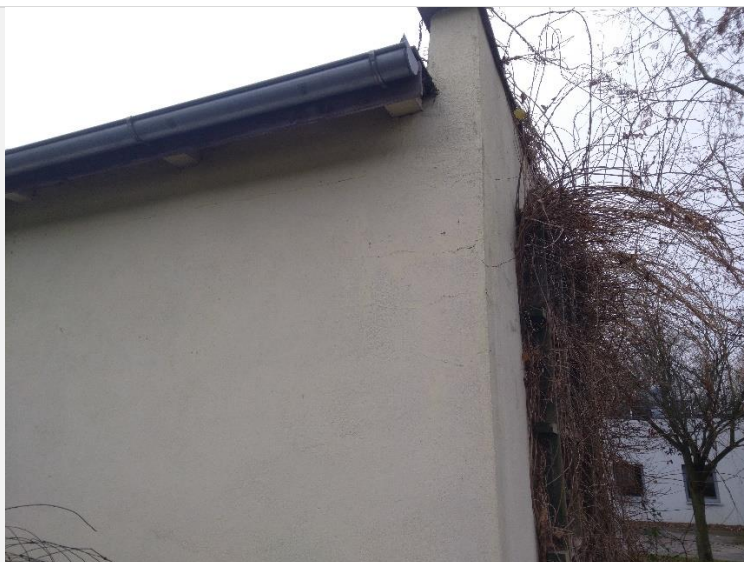
Rys. 44 Elewacja tylna – spękania warstwy tynkarskiej w okolicach naroża budynku

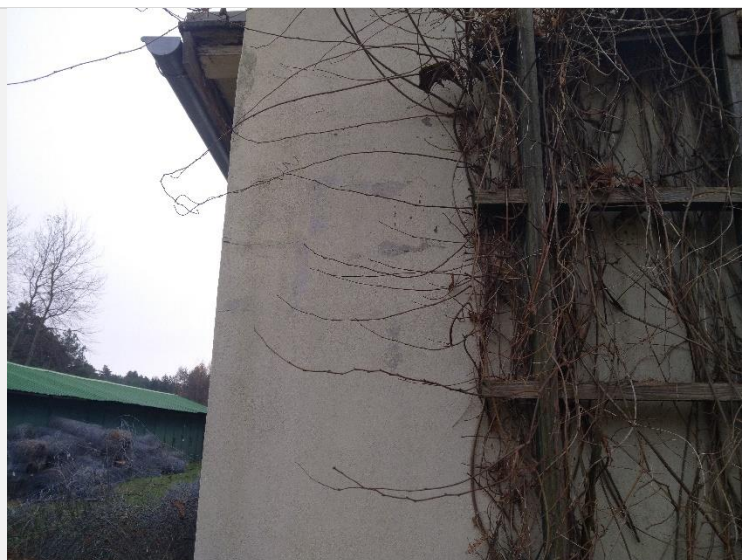
Rys. 45 Elewacja boczna (zachodnia) – spękania wyprawy tynkarskiej. Ślady wcześniejszych prób napraw

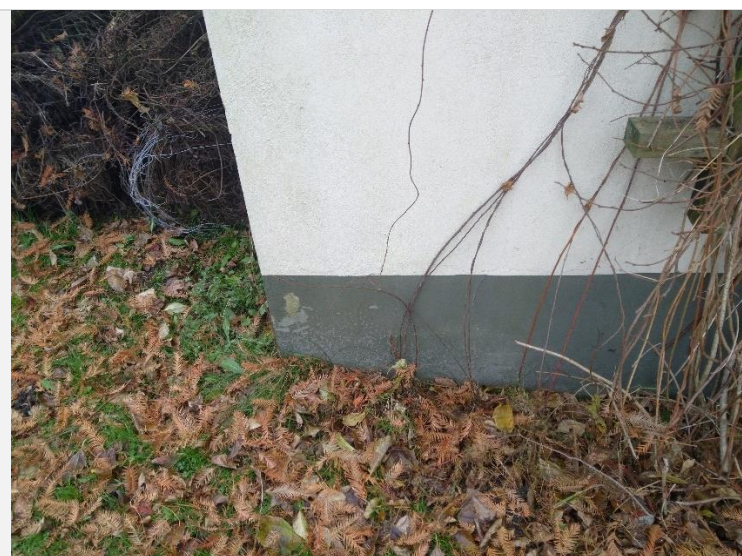
Rys. 46 Elewacja boczna (zachodnia) – uszkodzenia tynków tuż nad poziomem terenu – narożnik od elewacji tylnej

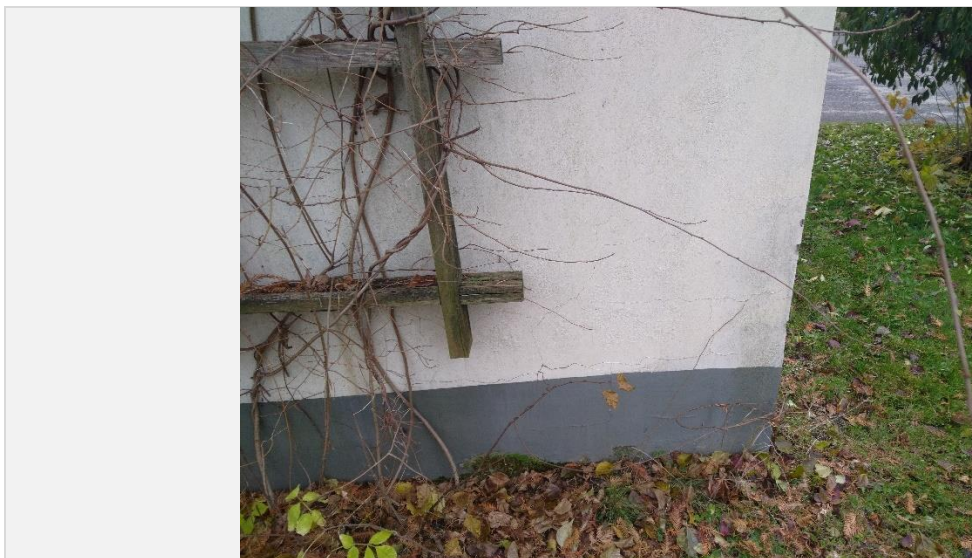
Rys. 47 Elewacja boczna (zachodnia) uszkodzenia tynków tuż nad poziomem terenu – narożnik od elewacji frontowej

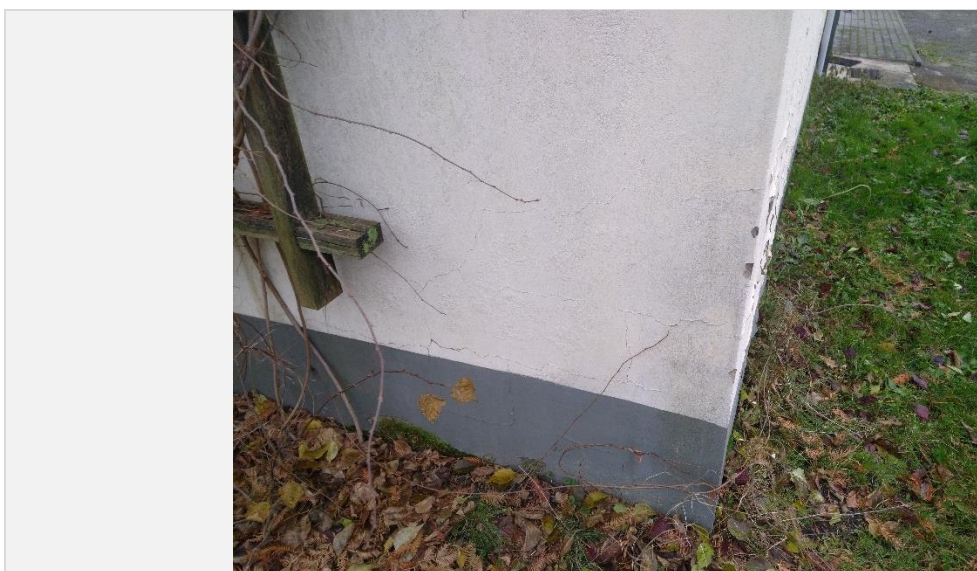
Rys. 48 Elewacja boczna (zachodnia) uszkodzenia tynków tuż nad poziomem terenu – narożnik od elewacji frontowej

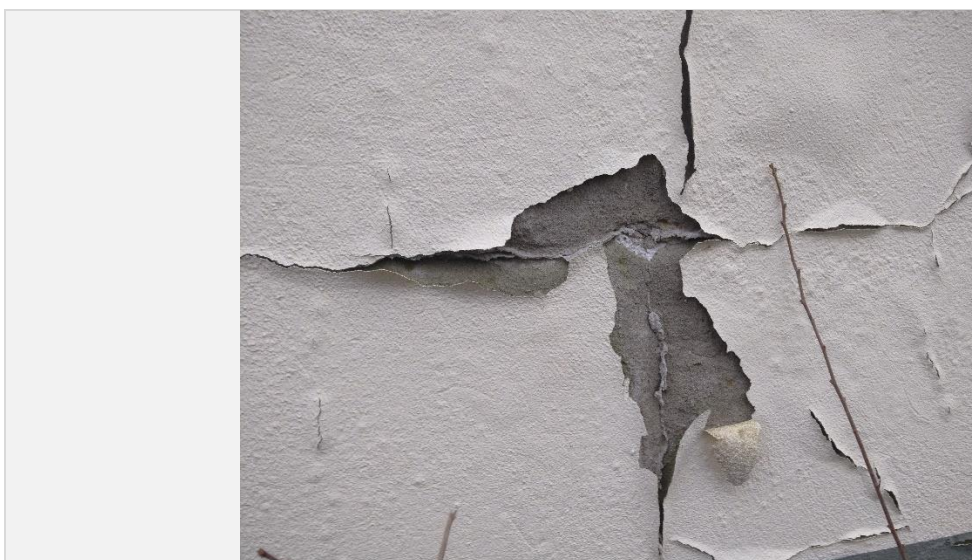
Rys. 49 Elewacja frontowa –uszkodzenia powierzchni elewacji. Złuszczenia powłoki malarskiej.

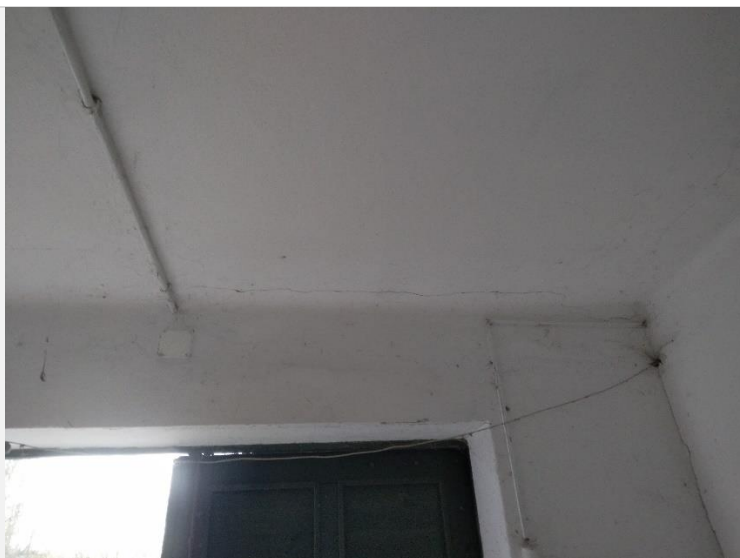
Rys.50 Pomieszczenie garażu – pęknięcie stropu wzdłuż nadproża bramy garażowej

Zaleca się odkucie tynku w miejscach spękań w celu weryfikacji czy pęknięcie występuje jedynie na tynku czy przenosi się na element konstrukcyjny. W razie potrzeby zwrócić się o interpretację do wykonawcy niniejszego opracowania lub innej osoby posiadającej odpowiednie uprawnienia

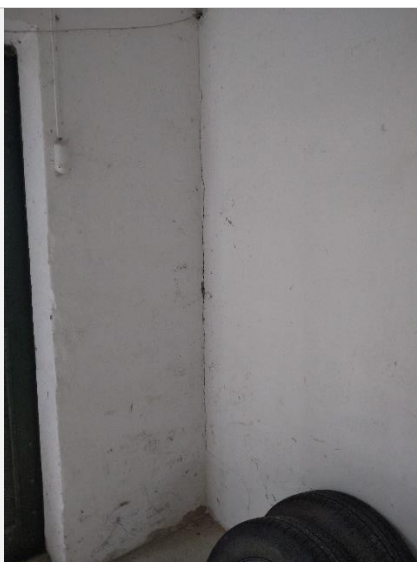
Rys. 51 Pomieszczenie garażu – pęknięcie w narożniku ściany zewnętrznej i wewnętrznej

Podczas wizji lokalnej w listopadzie 2023 roku nie wykonano odkrywek fundamentów. Jednakże oprócz jednego zarysowania w pomieszczeniu nr 0.11 wewnątrz budynku w narożu ściany zewnętrznej (frontowej – oś C) i wewnętrznej (w osi 4), nie wykryto innych zarysowań ani uszkodzeń ścian czy struktur budynku, które mogłyby wskazywać na nieprawidłową pracę fundamentów. Zaleca się wykonanie dodatkowych odkrywek wskazanego miejsca poprzez odkucie tynku w miejscu zarysowania aby jednoznacznie stwierdzić czy zarysowanie jest jedynie powierzchniowe w strukturze tynku czy również w konstrukcji ściany.

- odkucie tynku w miejscach spękań (ściana wewnętrzna i sufit) w celu weryfikacji czy pęknięcie występuje jedynie na tynku czy przenosi się na element konstrukcyjny. W razie potrzeby zwrócić się o interpretację do wykonawcy niniejszego opracowania lub innej osoby posiadającej odpowiednie uprawnienia

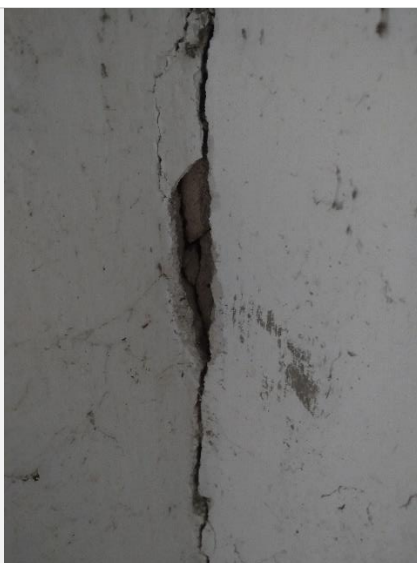
Rys. 52 Zbliżenie na zdjęcie z rys. 51

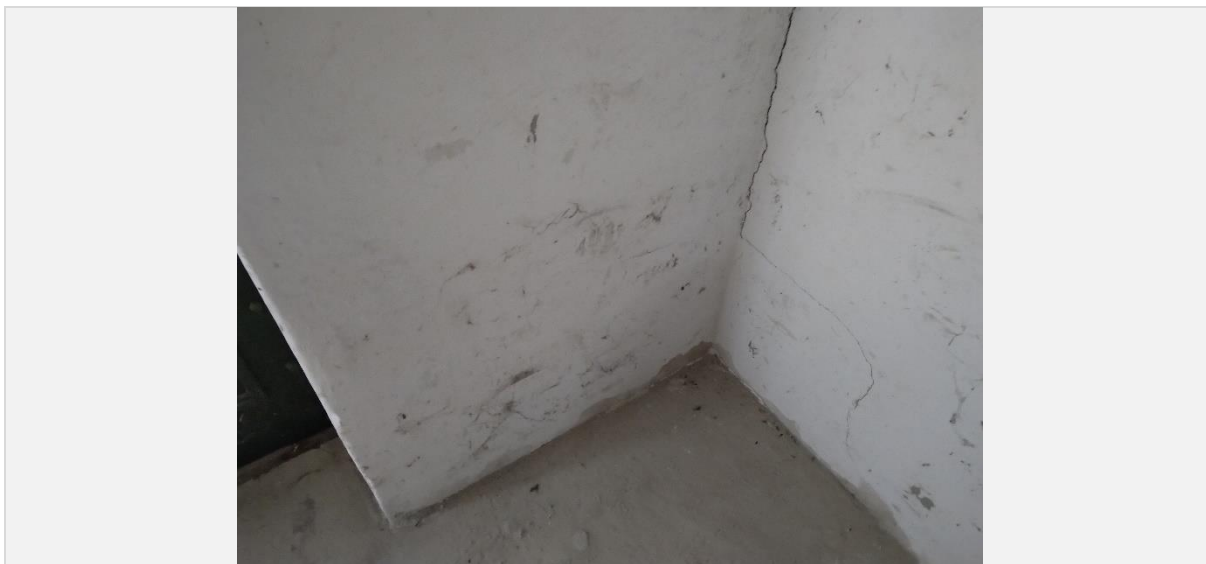
Rys. 53 Pomieszczenie garażu – pęknięcie w narożniku ściany zewnętrznej i wewnętrznej. Dolny przebieg pęknięcia.

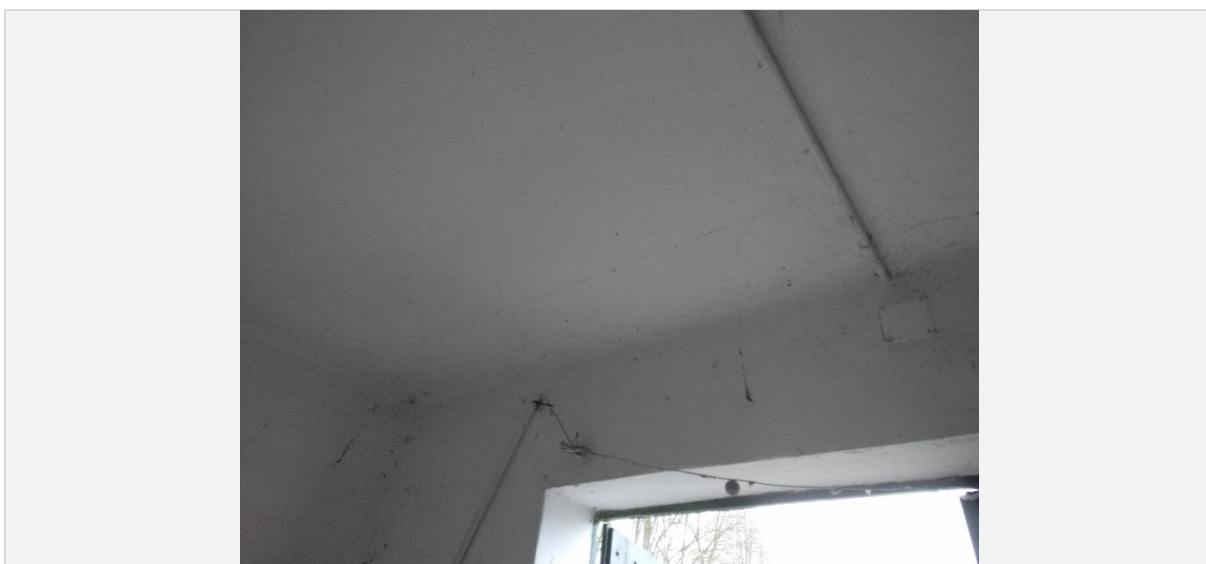
Rys. 54 Pomieszczenie garażu – pęknięcie stropu wzdłuż nadproża bramy garażowej

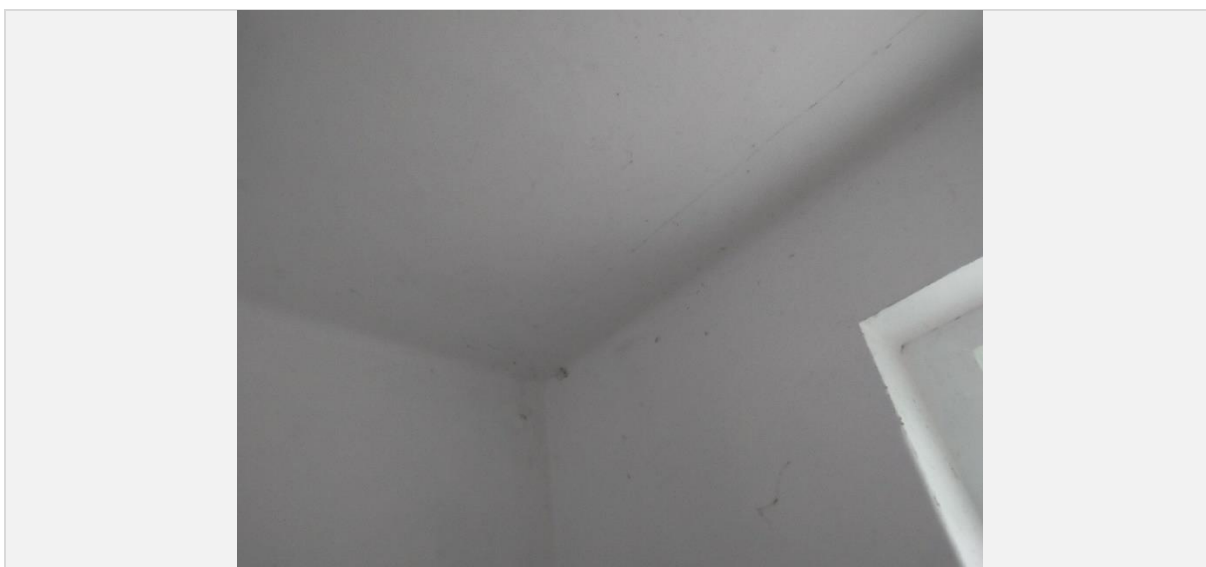
Rys. 55 Pomieszczenie garażu – pęknięcie stropu wzdłuż nadproża bramy garażowej

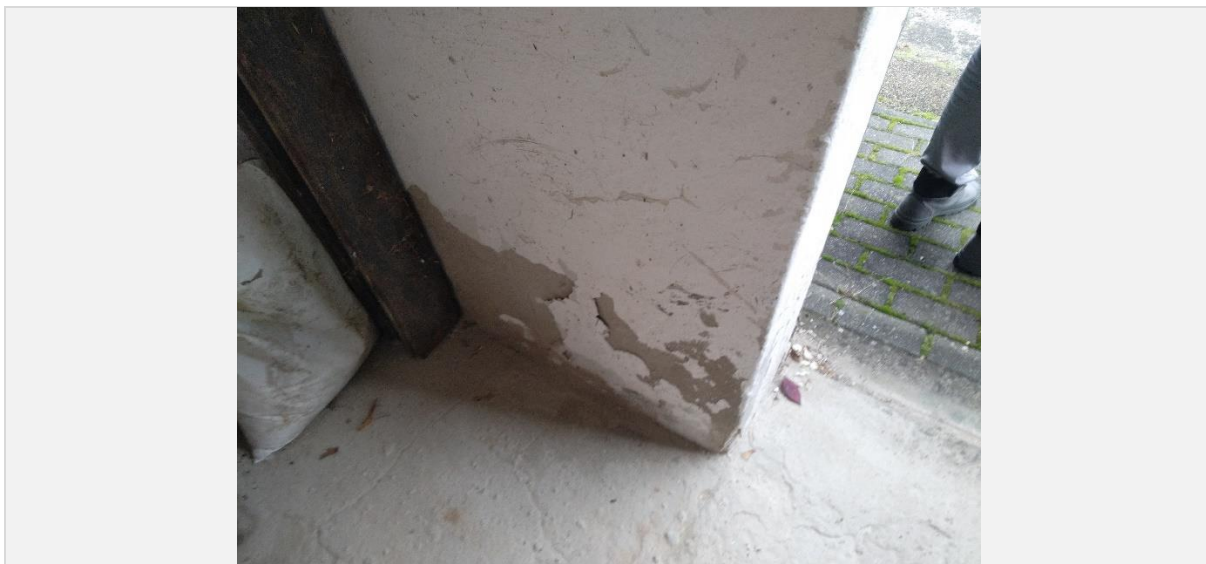
Rys. 56 Pomieszczenie garażu – degradacja powłoki malarskiej i warstwy tynkarskiej od wewnątrz pomieszczenia.

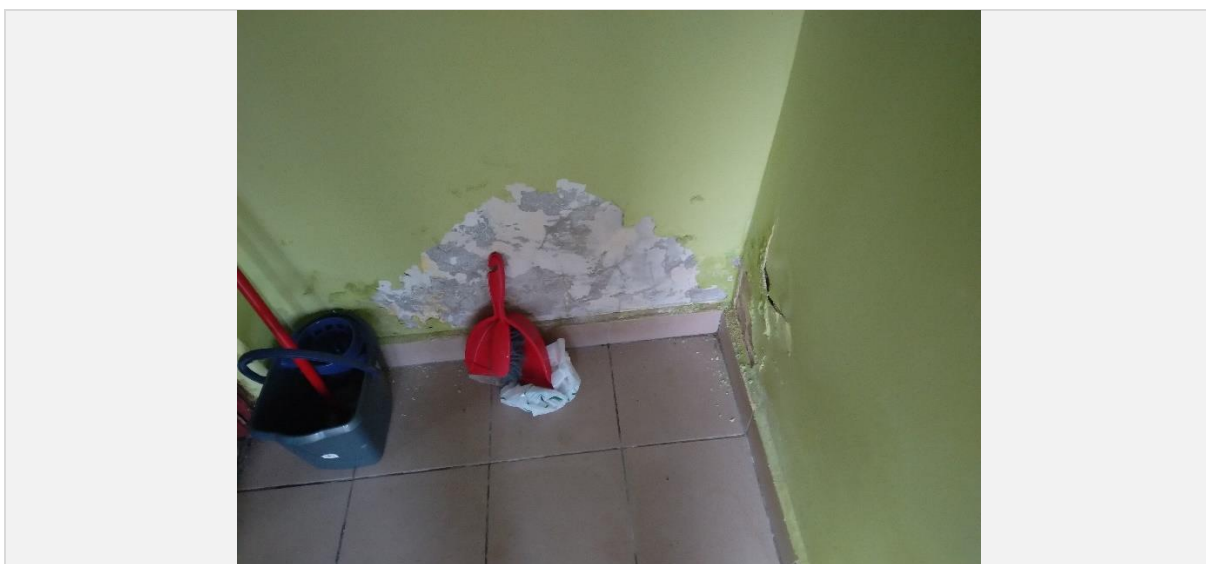
Rys. 57 Pomieszczenia 0.07 (komunikacja) – widok uszkodzenia powłoki malarskiej ściany wewnętrznej. Efekt zawilgocenia. Miejsce wykonywania pomiarów wilgotności ścian wewnętrznych.

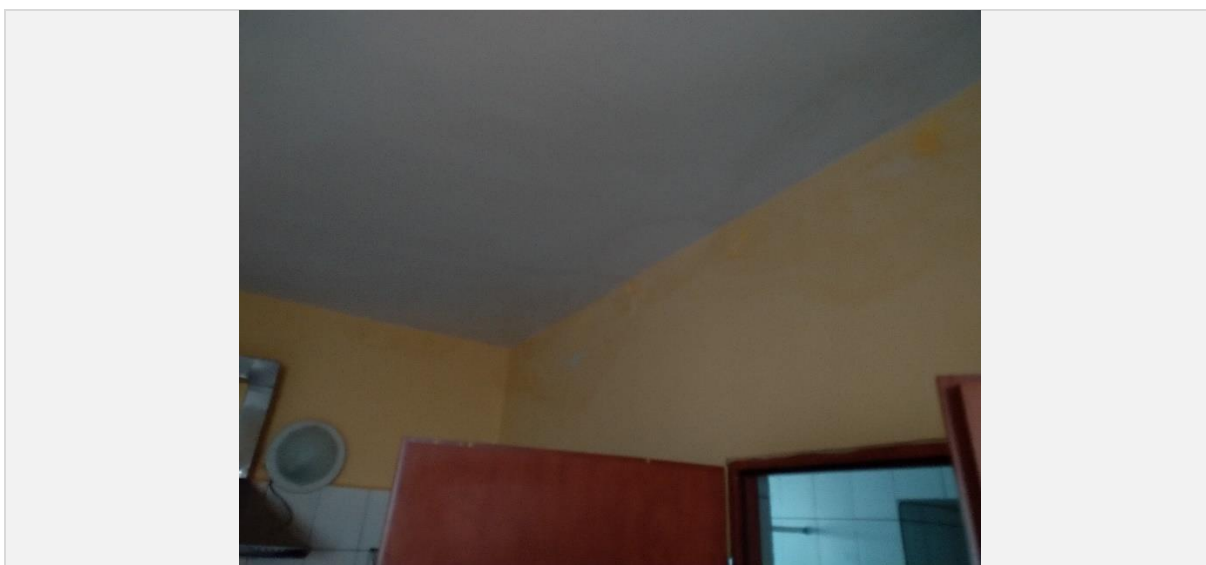
Rys. 58 Pomieszczenie 0.1 pom. socjalne – widoczne zacieki na suficie wywołane przeciekami przez nieszczelności dachu

- drobne spękania w szczególności w pomieszczeniu garażu nr 0.11
- liczne zacieki po zawilgoceniu rys. 58

- wykonanie szczelnego pokrycia dachu
- naprawa i uszczelnienie obróbek blacharskich
- wysuszenie zawilgoconego stropu
- malowanie zacieków

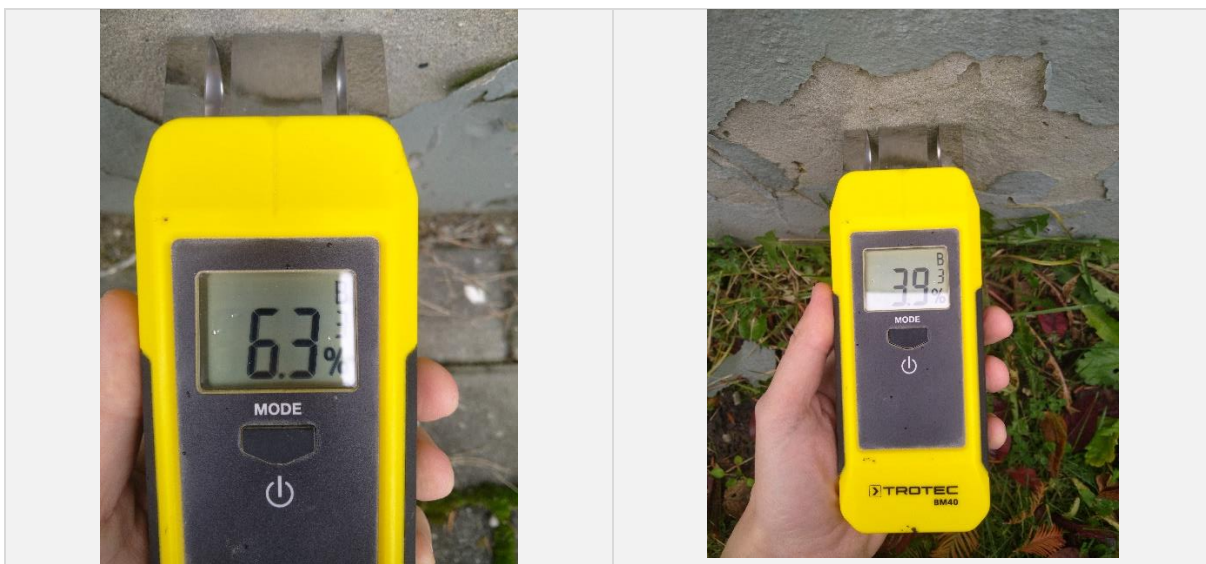
Rys. 59 i 60 Elewacja frontowa – pomiar wilgotności ścian nośnej zewnętrznej 20 cm powyżej poziomu terenu
