**OCENA TECHNICZNA**  
**DOTYCZĄCA STANU TECHNICZNEGO BUDYNKU SOCJALNO-**  
**GARAŻOWEGO, ZWIĄZANA Z PROJEKTOWANĄ**  
**TERMOMODERNIZACJĄ I PRZEBUDOWĄ**

| INWESTOR | | PGL Lasy Państwowe Nadleśnictwo Brynek<br>ul. Grabowa 3<br>42-690 Tworóg | | | |
|---|---|---|---|---|---|
| NAZWA ZAMIERZENIA<br>BUDOWLANEGO | | PRZEBUDOWA I TERMOMODERNIZACJA BUDYNKU<br>USŁUGOWEGO, SOCJALNO-GARAŻOWEGO, CELEM<br>DOSTOSOWANIA DO AKTUALNIE OBOWIĄZUJĄCYCH<br>PRZEPISÓW | | | |
| ADRES I KATEGORIA<br>OBIEKTU BUDOWLANEGO | | Brynek<br>ul. Grabowa 3<br>Kategoria obiektu budowlanego: III, XVI | | | |

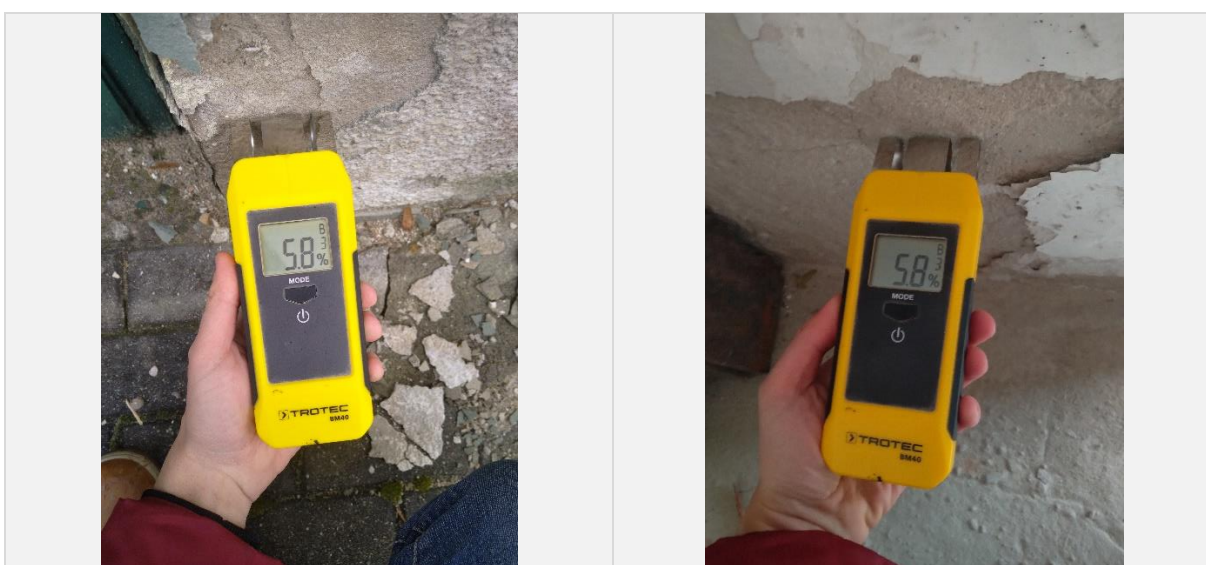
Rys. 61 Elewacja frontowa – pomiar wilgotności. Rys. 62 – ściana zewnętrzna pomiar od wewnątrz pomieszczenia garażu

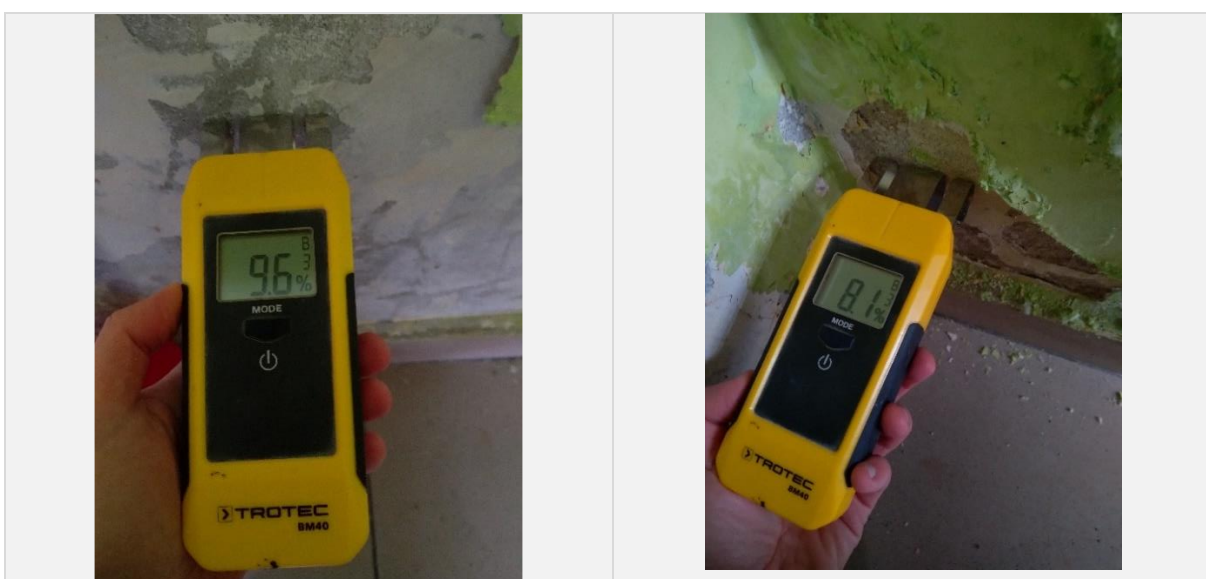
Rys. 63 i 64 Ściana działowa wewnętrzna – pomiar wilgotności ściany
