Stavebnotechnické posúdenie

Predmet: Strešný plášť-ZVJS Sabinov
objekt SO 04

SO04 Kuchynsko-jedálenský blok

XI/2020

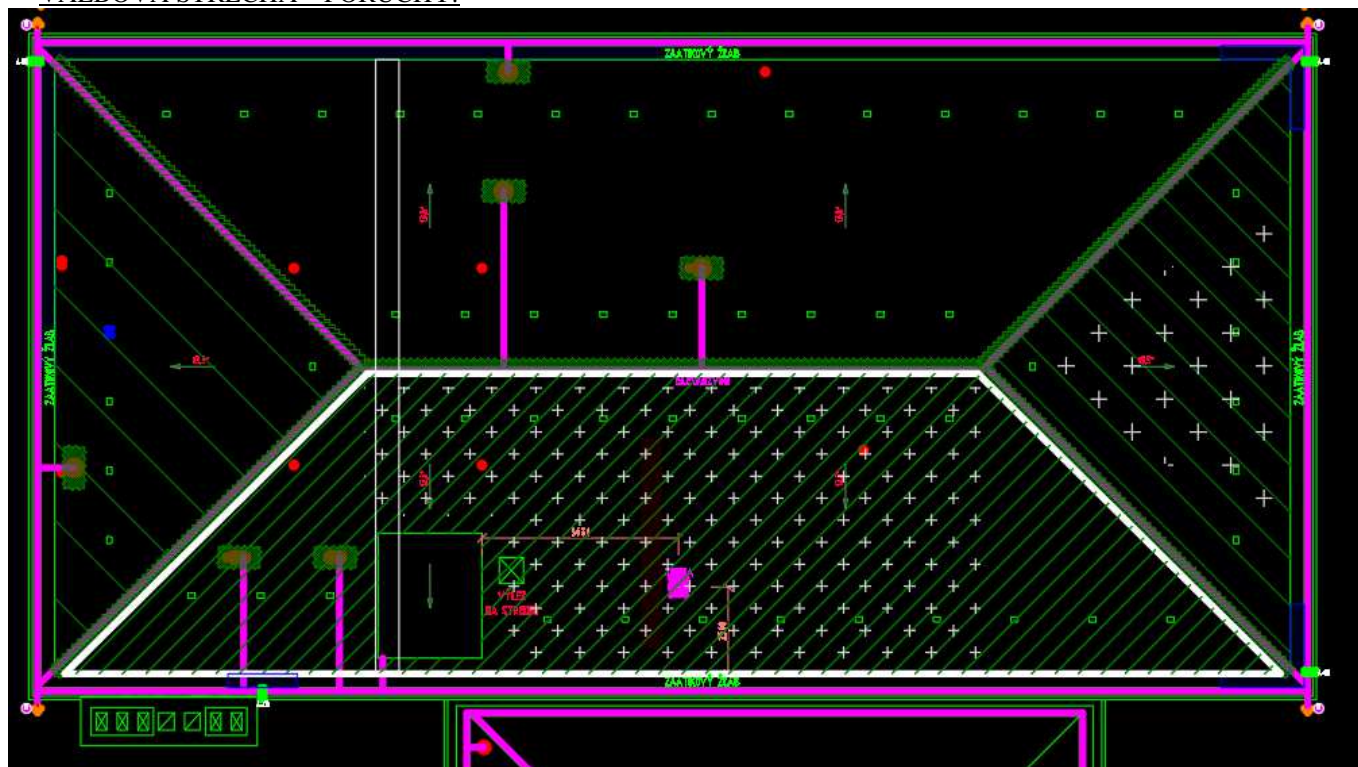
VALBOVÁ STRECHA – PORUCHY:

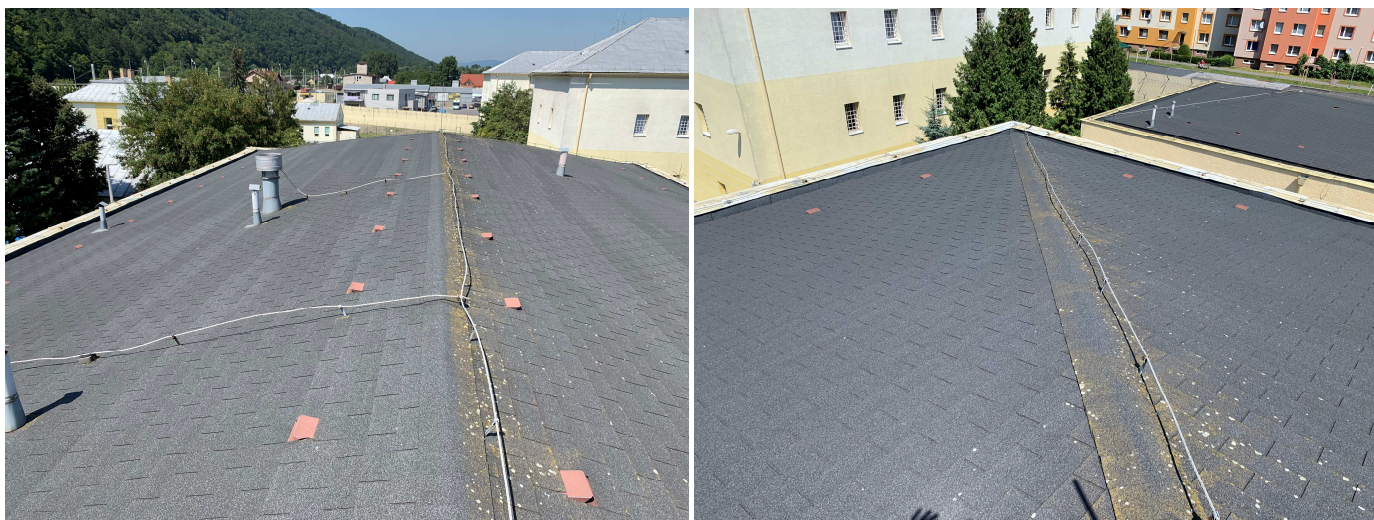
- Výskyt machov a lišajníkov na asfaltovom šindli. Vplyvom biotických účinkov dochádza k skracovaniu životnosti povlakovej krytiny.

Výskyt machov a lišajníkov na existujúcej krytine – asfaltový šindel urýchľuje jeho stárnutie. Vplyvom biotických účinkov dochádza k skracovaniu životnosti povlakovej krytiny. Vzhľadom na skutočnosť, že životnosť predmetnej krytiny sa pohybuje v rozmedzí 15-20 rokov, odporúčame pred osadením solárneho a fotovoltaického systému na strešnú konštrukciu obnoviť predmetnú vrstvu vyhotovením novej povlakovej krytiny na existujúci asfaltový šindel.

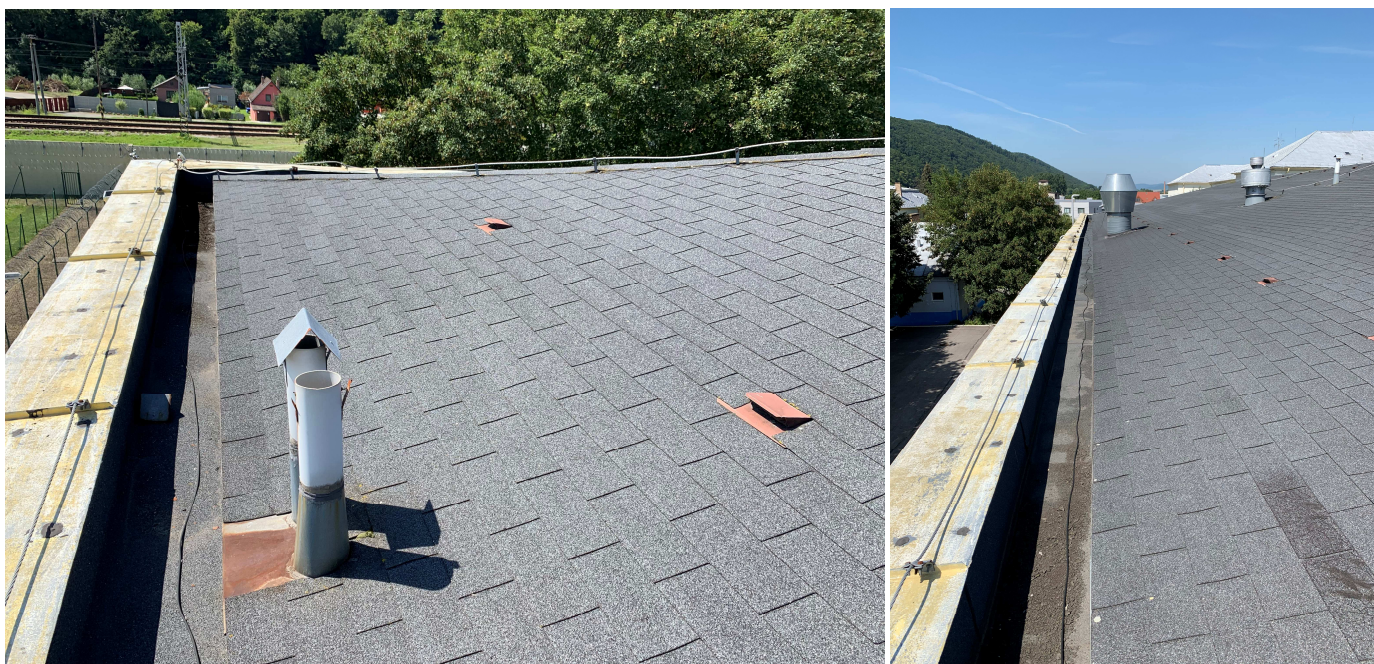
- Škvvrny po neodtekajúcej vode – nedostatočné vyspádovanie zaatikového žľabu. V kalužiach neodtekajúcej vody dochádza k rozkladu náletov a vzniku mikroorganizmov a tým k chemickému poškodzovaniu povlakovej krytiny a jej urýchlenému starnutiu.

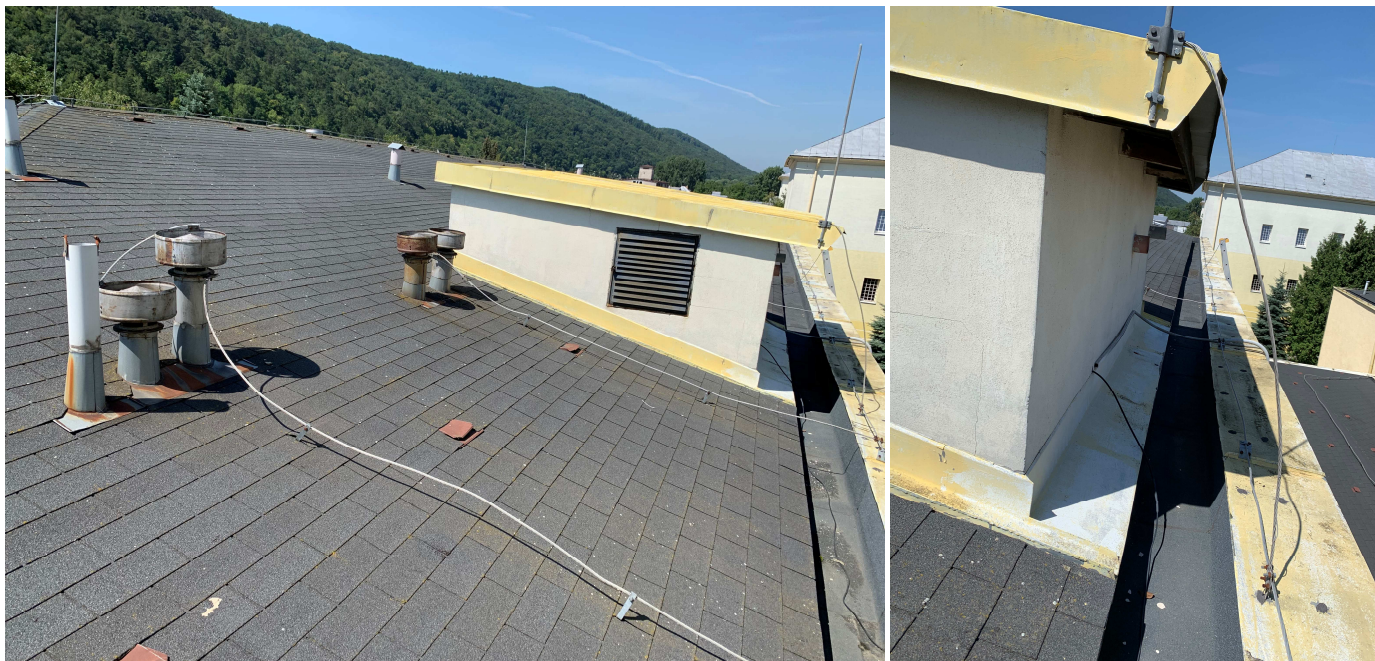
- Korózia oplechovania a opadávanie náteru na klampiarskych prvkoch. V niektorých prípadoch je korózia v značnom štádiu. Následkom silne skorodovaných súčastí strešného plášťa môže nastať zatekanie vetrom hnanej dažďovej vody do strešného plášťa.
- Na obrázku sú znázornené upchaté odvetrávacie strešné otvory, vyvolané mechanickým poškodením. Nedostatočné odvetranie strešného plášťa znižuje jeho funkčnosť!

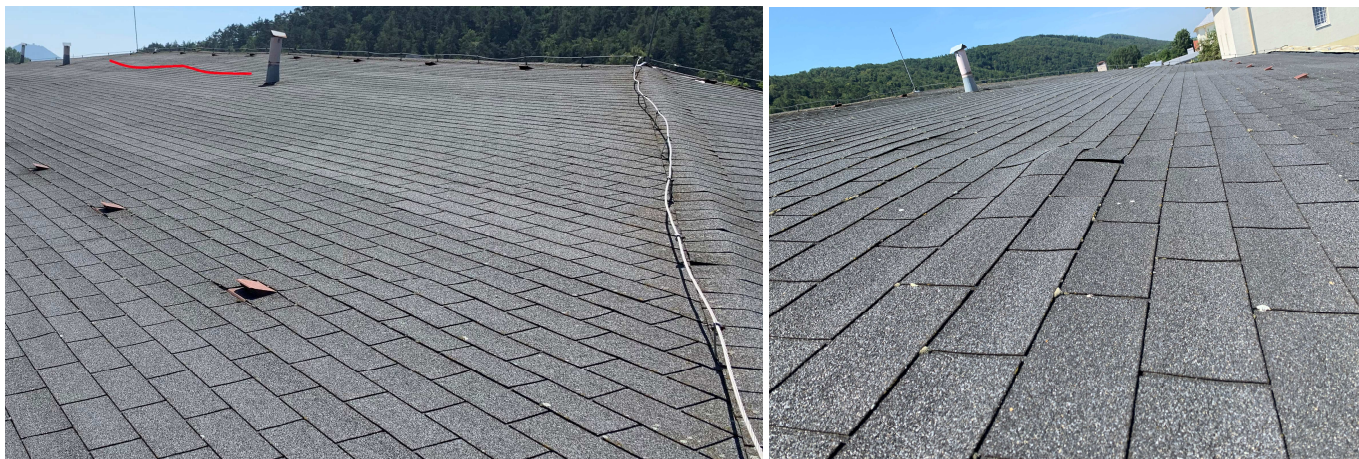
- Priehyb nosných prvkov krovu a vydutie krytiny. Poddimenzované nosné prvky krovu spôsobujú priehyb povlakovej krytiny, následkom čoho môže nastať deformácia jednotlivých dielcov strešnej krytiny s následným zatekaním vetrom hnanej dažďovej vody. Priehyb je značný - viditeľný voľným okom!

Na základe statického posúdenia možno konštatovať, že nosná konštrukcia krovu a jednotlivé prvky krovu sú poddimenzované. Priehyb strešného plášťa je pozorovateľný voľným okom!

Pred inštaláciou solárneho a fotovoltického systému na strešný plášť bude nevyhnutné predmetné sústavy krovu vystužiť dodatočným doplnením prvkov krovu a to najmä: stĺpikov, väzníc a vzpier. Roznos zaťaženia z valbovej strechy do pôvodnej plochej strechy bude nevyhnuté riešiť pomocou roznášacích trámov, aby sa predišlo bodovému zaťaženiu nosnej stropnej konštrukcie.

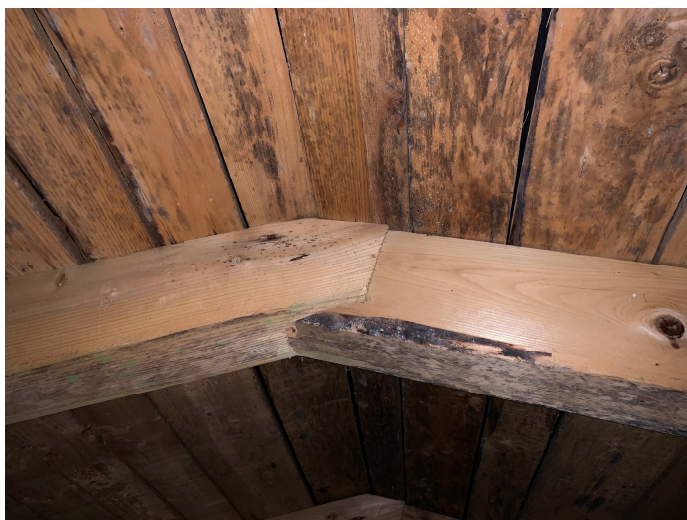
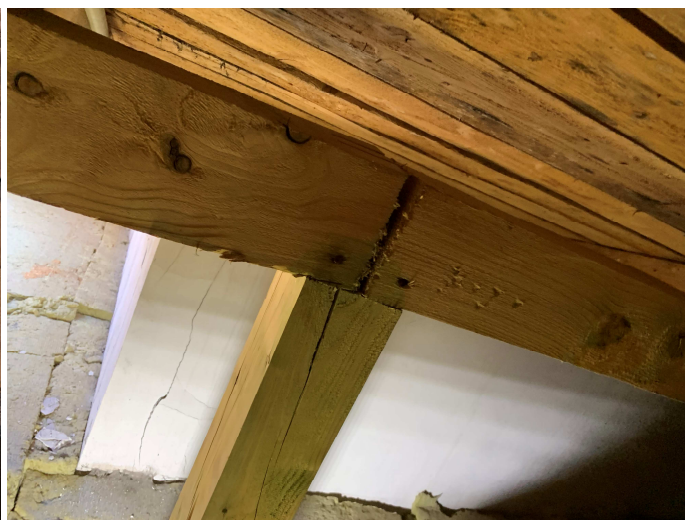
- Nesprávne vyhotovenie spojov jednotlivých prvkov krovu. Nesprávne vyhotovené spoje prvkov krovu môžu spôsobiť stratu stability sústavy krovu!

Konštrukčne nevhodne vyhotovené spoje jednotlivých prvkov krovu je nevyhnuté opatřit styčnkovými plechmi a spojovacími prvkami vo forme svorníkov. Spojie odporúčame riešiť v celom rozsahu sústavy krovu (vrátane pôvodnej/existujúcej konštrukcie).

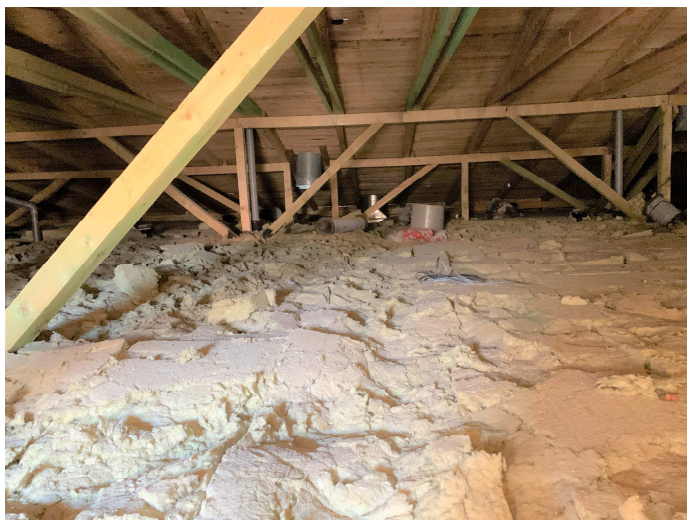
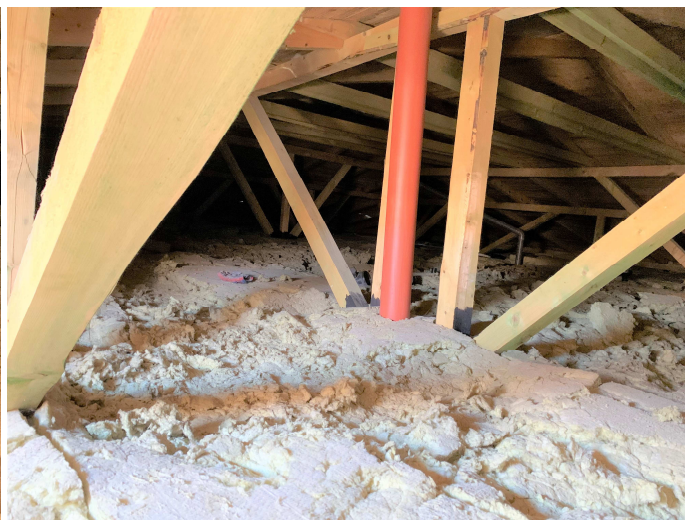
- Porušenie celistvosti tepelnoizolačnej vrstvy vyhotovenej na plochej streche. Tepelnoizolačné platne vykazujú známky mechanického poškodenia. Takto znehodnotená/zdegradovaná tepelnoizolačná vrstva už neplní svoju funkciu!

- E. Zateplenie stropu - montáž tepelnej izolácie na báze sklenej vlny hr. 160 mm v dvoch vrstvách s posunom spojov, celoplošne (pôvodnú tepelnoizolačnú vrstvu, nebude možné použiť - zdegradovaná).

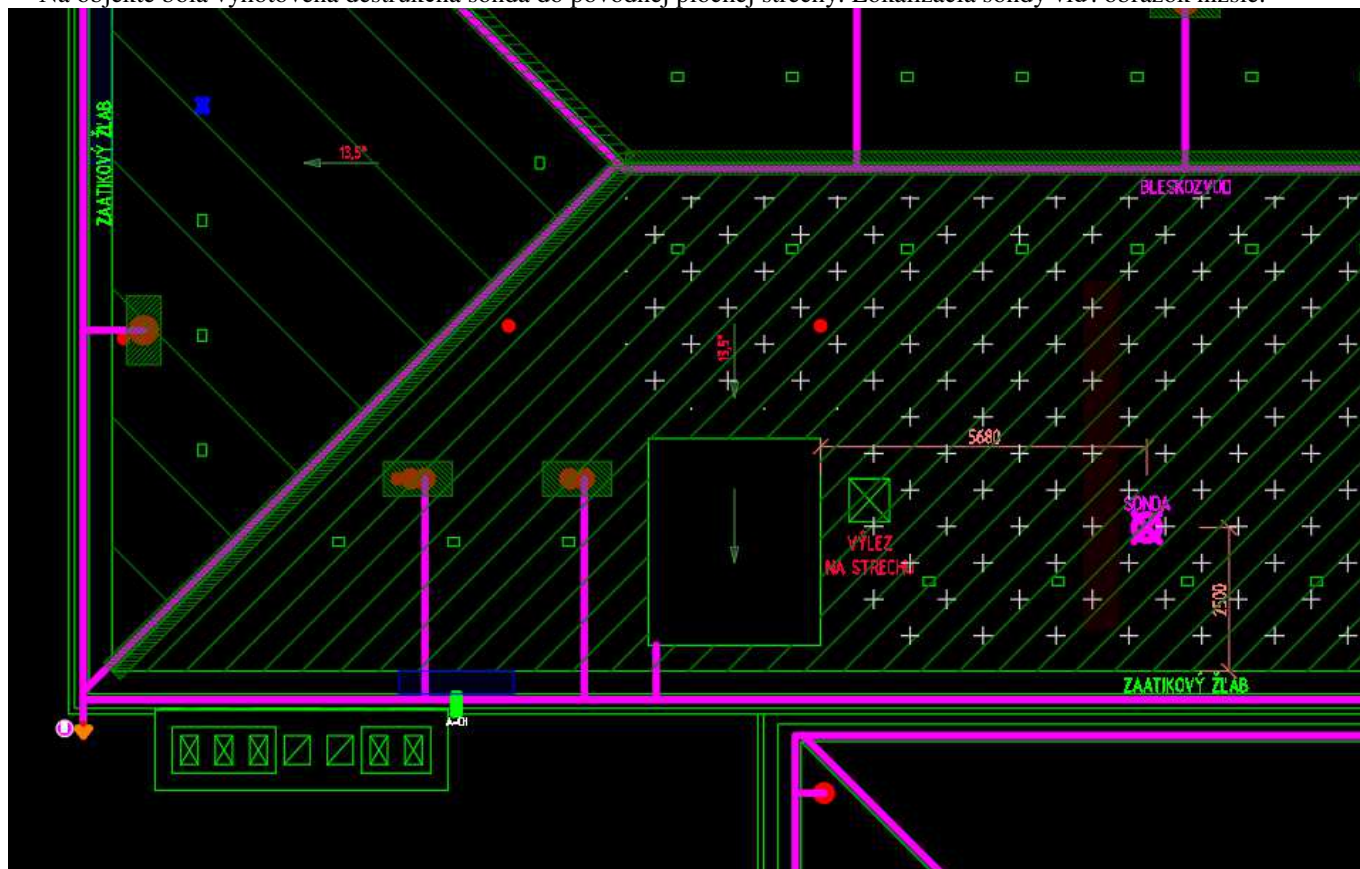
Na objekte bola vyhotovená deštrukčná sonda do pôvodnej plochej strechy. Lokalizácia sondy viď. obrázok nižšie.

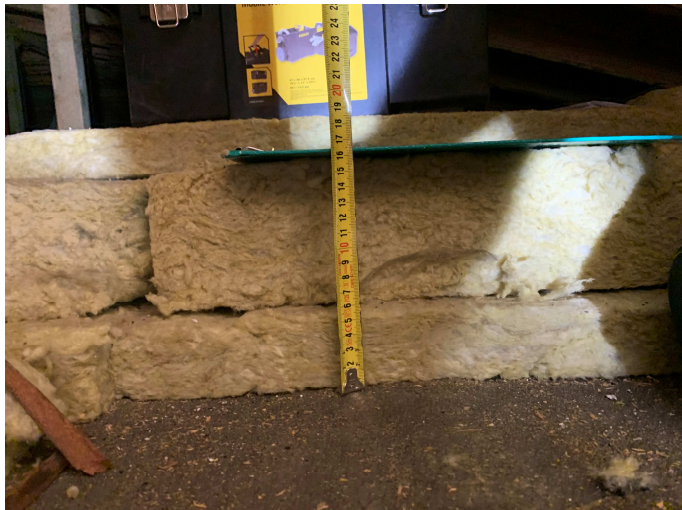
Tepelnoizolačná vrstva na báze vláknitej izolácie hr. 160 mm

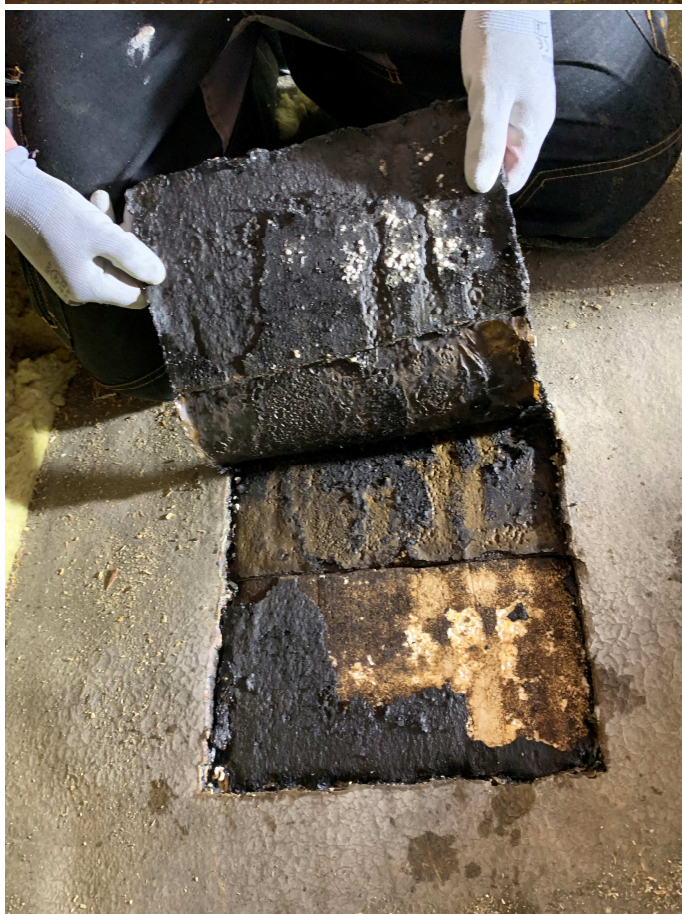
Povlaková krytina na báze asfaltovaných pásov hr. 13 mm

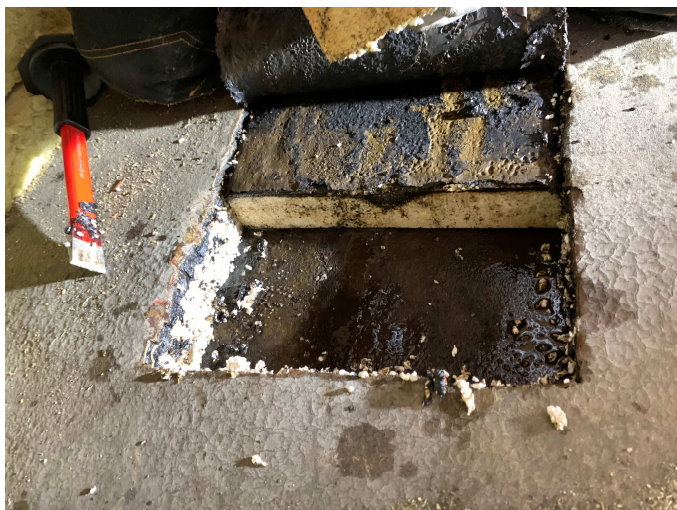
Tepelnoizolačná vrstva na báze EPS hr. 60 mm

Po odkrytí vrstvy bola zjavná vysoká vlhkosť, nakoľko pro odkrytí nasledujúcej vrstvy vlhkosť nebola prítomná, predpokladá sa, že ide o zabudovanú vlhkosť v procese zhotovenia predmetných vrstiev – dodatočné zateplenie strešného plášťa.

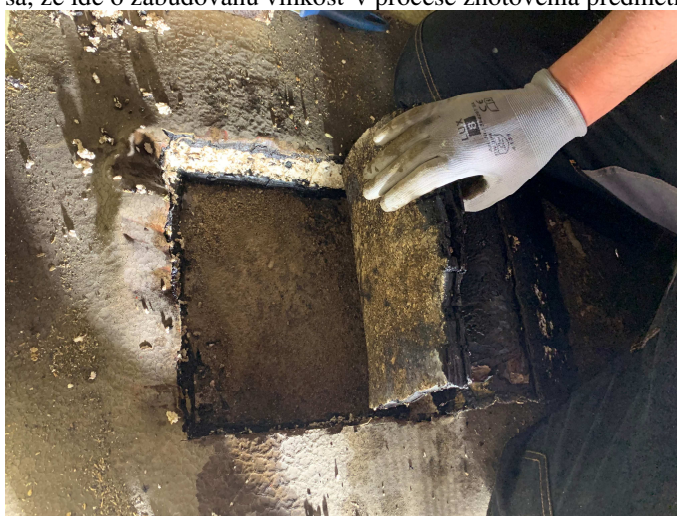
Hydroizolačná vrstva na báze asfaltov hr. 13 mm

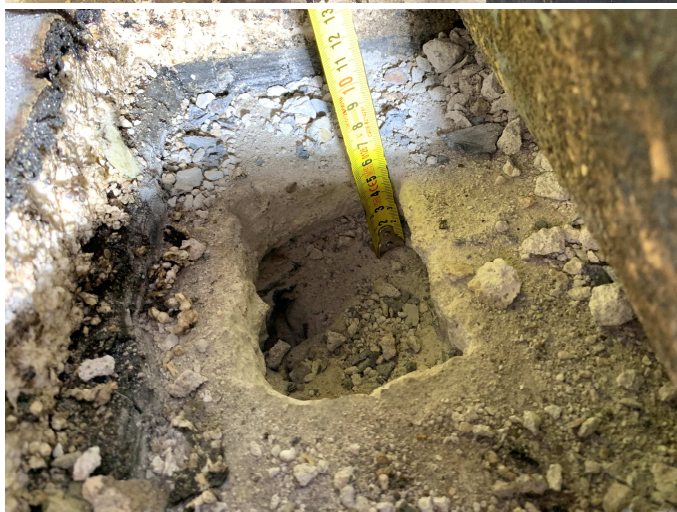
Cementový poter hr. 50 mm

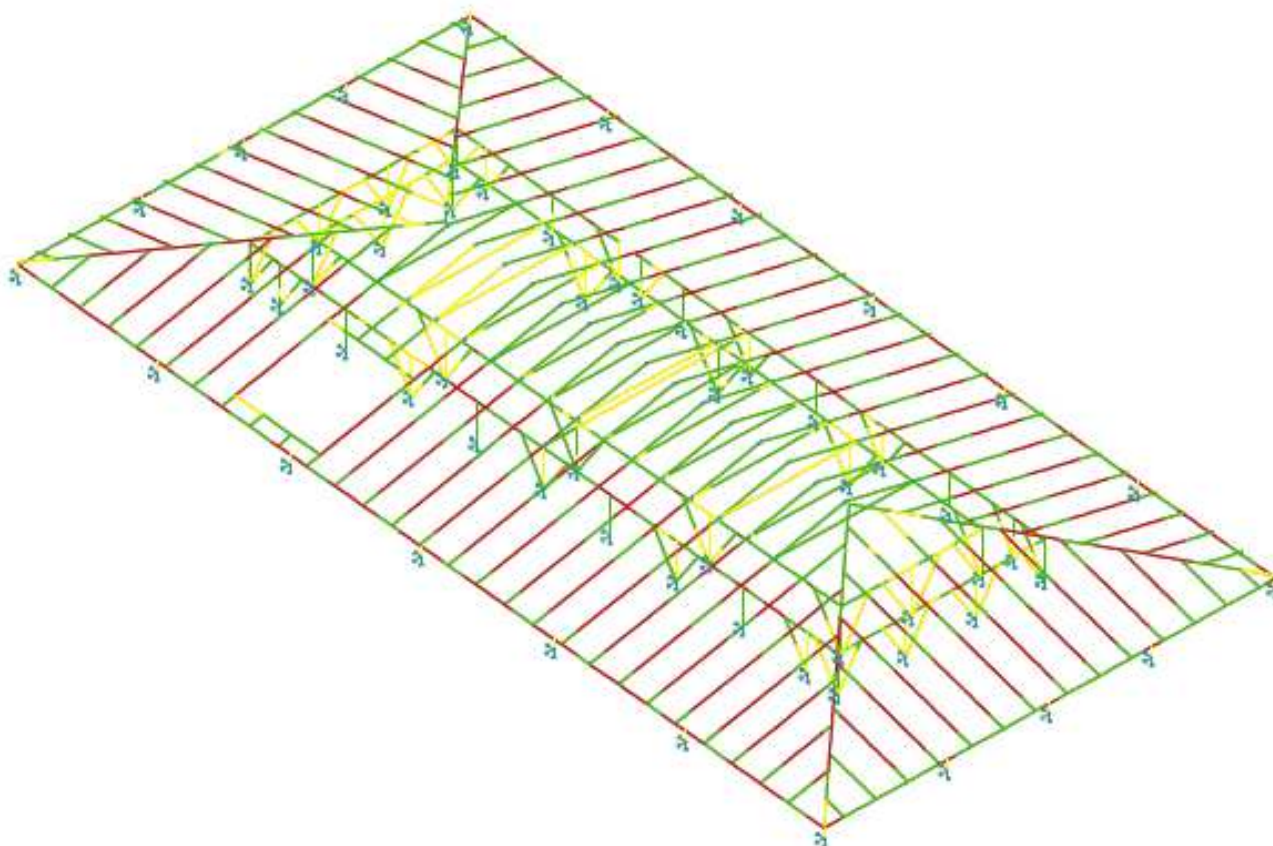
Statická schéma vid' obrázok nižšie, znázorňuje priebeh vnútorných síl v jednotlivých prútoch, červená farba znázorňuje kritickú hodnotu vnútorných síl, tzn. prvky s červenou farbou sú poddimenzované.
