Stavebnotechnické posúdenie

Predmet: Strešný plášť-ZVJS Sabinov
objekt SO 04

SO04 Kuchynsko-jedálenský blok

XI/2020

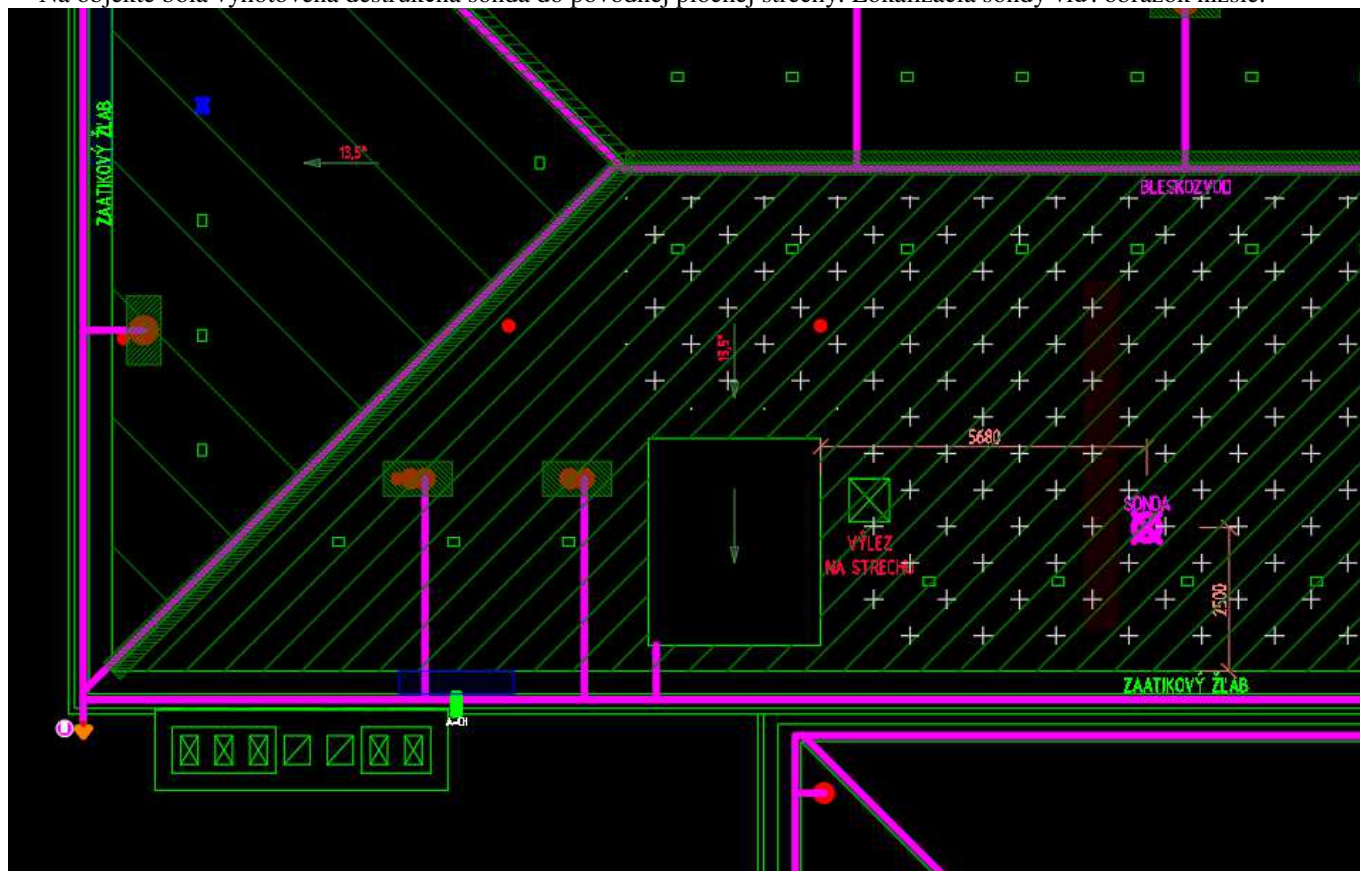
Na objekte bola vyhotovená deštrukčná sonda do pôvodnej plochej strechy. Lokalizácia sondy viď. obrázok nižšie.
