TECHNICKÁ SPRÁVA

STAVBA : OPRAVA POŠKODENÝCH PODLÁH A PRIESTOROV GARÁŽÍ NA 3.PP, 2.PP, 1.PP, MEZANÍNU, HOSPODÁRSKEHO A BANKOVÉHO DVORA V OBJEKTE NÁRODNEJ BANKY SLOVENSKA

MIESTO : BRATISLAVA, STAROHORSKÁ UL, MÝTNA UL.

INVESTOR : NÁRODNÁ BANKA SLOVENSKA, ÚSTREDIE BRATISLAVA

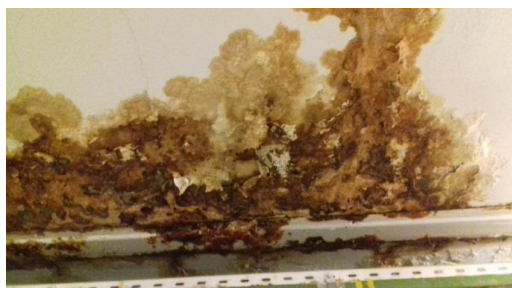
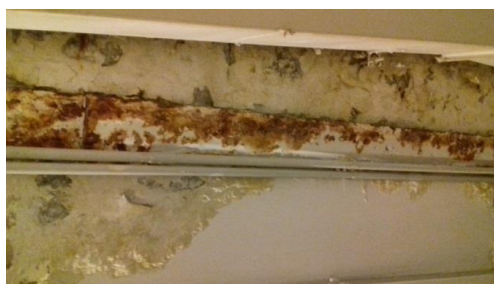
Povrchová úprava podlahy s Densitu mala byť hrúbky 10 mm. Podľa projektu skutočného vyhotovenia je použitý Densitop T2 v hrúbke len 5 mm.

Zmena hrúbky má za následok vznikanie prasklín v povrchovej vrstve, ktoré sú na niektorých miestach podlahy badateľné v značnom množstve. Príklad na nižšie uvedených fotografiách.

Voda sa dostáva pomedzi praskliny v podlahe do rozhrania podlahovej vrstvy a nosnej stropnej konštrukcie a následne až priamo do stropnej konštrukcie, čo je vysoko nežiaduce. Preto je potrebné pôvodnú podlahovú vrstvu zastabilizovať, zbaviť povrchových defektov a na ňu aplikovať novú pojazdovú vodotesnú

vrstvu, ktorá zabráni ďalšiemu šíreniu vody do konštrukcie.

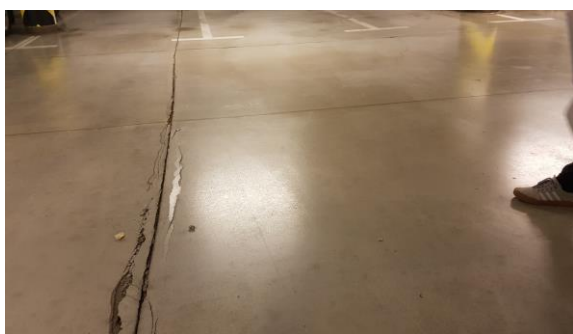
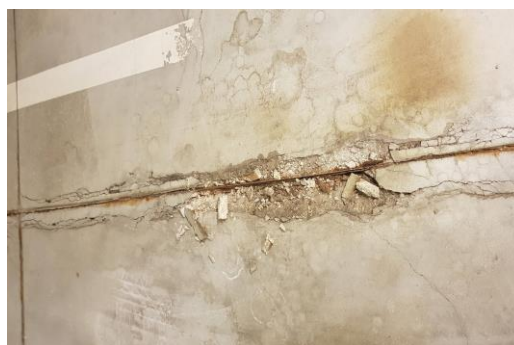
Podlahy. Garážové podlahové plochy sú hlavne v zimných mesiacoch vystavené negatívnemu pôsobeniu vody, solí, chloridov a striedavému vysychaniu a namáčaniu čo spolu s účinkom brzdných síl narušuje celoplošne povrchové vrstvy podlahy. Vo všeobecnosti sa dá povedať že tieto faktory poškodili podlahovú vrstvu takmer celoplošne. Viditeľne sa to prejavilo hlavne v mieste rastrovej dilatácie, kde je miestami povrch silne narušený a zdegradovaný. Takisto sú voľným okom pozorovateľné trhliny ktoré vznikli malou elasticitou materiálu. Pri takto z erodovanej podlahovej vrstve sa voda dostávala aj pod pojazdovú vrstvu a má to za následok oddelenie podlahy od nosnej konštrukcie stropu čo má za následok aj ďalšie poruchy na konštrukcii. Týmto nepriaznivými vplyvmi existujúca hydroizolačná vrstva podlaha prestala plniť svoju funkciu a ďalej dochádza k deštrukcii betónovej podlahy. Príklad na nižšie uvedených fotografiách.

Na základe vyskytujúcich sa porúch je v prvom rade najdôležitejšie zrealizovať celoplošnú sanáciu podláh pojazdných a parkovacích plôch. Sanácia narušených povrchových úprav pozostáva z renovácie podláh a s tým súvisiacej objektovej a rastrovej dilatácie a stropných konštrukcii.

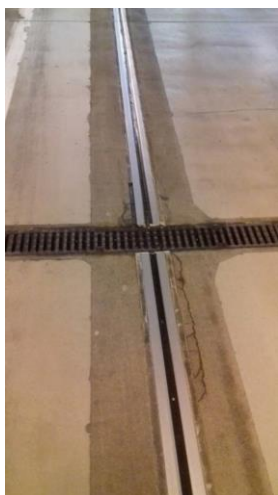
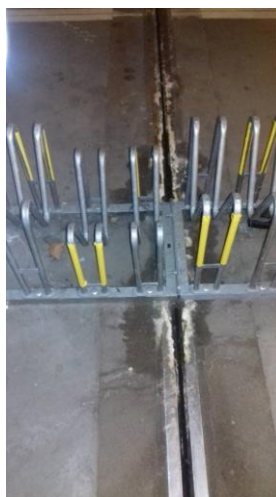
Objektová dilatácia. Osadený existujúci dilatačný profil typu Migua nie je vodotesný, v jeho priereze a v mieste napojenia na silikátový povrch sú zreteľné trhliny, ktoré sú spôsobené kombináciou pojazdu automobilov a tenkej, alebo nedostatočnej zálievky. Netesnosť existujúcej objektovej dilatácie spolu s poruchami podlahy je príčinou porúch, ktoré sa prejavujú zatečenými plochami na spodnej strane stropu. Príklad na nižšie uvedených fotografiách.

V ďalšom návrhu je nutné uvažovať s výmenou dilatácie a nahradením takým profilom, ktorý zabezpečí tesný spoj medzi dilatačným profilom a izolačným povrchovým súvrstvom.

NAVRHOVANÉ RIEŠENIE objektovej dilatácie bude osadením objektovej dilatácia, ktorá sa skladá z dvoch dilatačných profilov, ako napríklad systém VEXCOLT v zložení:

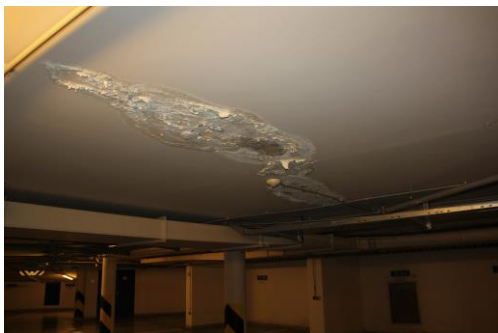
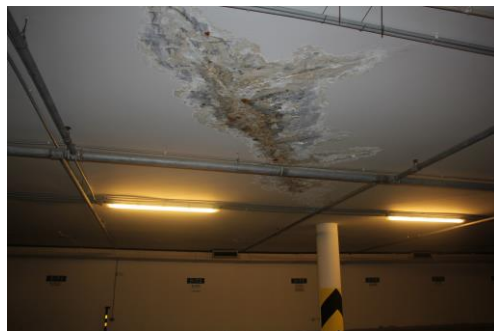
Stropy. V priamej súvislosti poruchy v podlahách majú za následok aj narušenie stropných konštrukcií. Narušená hydroizolačná vrstva podlahy má za následok zatekanie vody cez trhliny a dilatácie na spodnú stranu železobetónového stropu, kde sa objavujú výkvety solí, plesní a v tej súvislosti trhliny v strope a degradácia omietok. Tieto nepriaznivé faktory majú negatívny vplyv na samotný stav výstuže. Ako ďalší nepriaznivý faktor môže byť karbonatácia betónu, kedy sa cez mikrotrhliny dostáva oxid uhličitý z výfukových plynov splodín priamo do betónu, čo znižuje PH krycej vrstvy betónu čo môže v konečnom dôsledku naštartovať koróziu výstuže. Ďalší problém je v niektorých miestach zatekanie vody v dôsledku nedostatočného utesnenia prestupov potrubí. Príklad na nižšie uvedených fotografiách.

- prevlhčenie podkladu
- aplikácia pevnostného mostíka a ochrany armatúru napríklad SikaMonoTop 910
- aplikácia reprofilačnej malty napríklad SikaRep
- aplikácia jemnej sanačnej malty napríklad Sika MonoTop 620
- impregnačná vrstva napríklad SikaGard 740W v spotrebe $2 \times 0,15 \text{ kg/m}^2$ - aplikácia čerstvé do čerstvého
- ochranná vrstva napríklad SikaGard 550W Elastic v spotrebe $2 \times 0,3 \text{ kg/m}^2$

V prípade trhlín na spodnej strane dosky rozšírenie na 5mm a následné vyplnenie napríklad SikaDur31 CF-Normal.

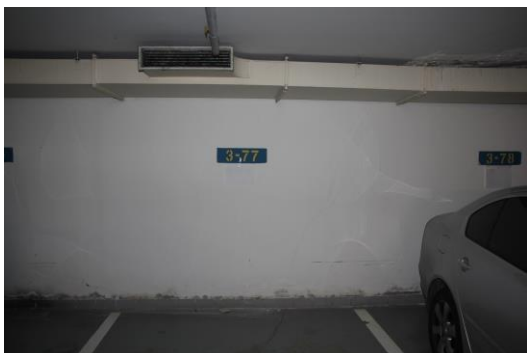
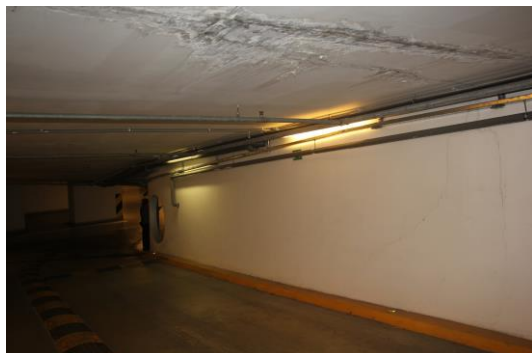
Zvislé steny. Najviac pozorovanými poruchami na stenách sú zatečené miesta v okolí soklov, prestupov potrubí a zvislými trhlinami na stenách v pravidelnom rastri. Viditeľná je vzliňajúca vlhkosť v mieste prestupu podlahy a steny, ako následok pravdepodobne nesprávne zrealizovaného detailu. Vlásoknicové trhliny v omietkach, spôsobené reologickými zmenami v betóne sa nachádzajú v pravidelnom rastri a ďalej by sa už nemali vyskytovať.

Existujúce podlahy sú v súčasnosti opatrené hydroizolačným silikátovým náterom do výšky cca 150mm, systém odvodnenia je riešený otvoreným odparovacími žľabmi umiestnenými popri stenách a líniovými žľabovými telesami opatrenými mrežou. Tieto žľaby na 1NP, 1PP a 2PP sú buď napojené na prečerpávanie alebo nie. Na 3 PP nie je zrealizovaný systém odvodnenia parkovacích plôch, čo má za následok najviac narušenú hydroizolačnú vrstvu podlahy, miestami až zdegradovanú na nesúdržnú drolujúcu sa vrstvu. Príklad na nižšie uvedených fotografiách.

Sanačné práce ako narezanie trhlín, sanácia vlhkých miest, sanácia zhlúčených trhlín okolo rampy. Po dokončení sanačných prác bude prevedený finálna úprava a obklad obvodových nosných stien :
