D
101-00

ISPO <small>spol. s r. o.</small> inžinierske stavby Slovenská 86, 080 01 Prešov tel.: 051/74 636 95, 74 636 99	ZODP.PROJEKTANT: ING.Š.KRIŠTOF <i>Kris</i>	HL. PROJEKTANT: ING.M.DUBRAVSKÝ <i>Dubravský</i>
	VYPRACOVAL: ING.B.ŠKRIPKOVÁ <i>Škripková</i>	KONTROLOVAL: ING.J.ANTOL <i>Antol</i>
OBJEDNÁVATEL: Banskobystrický samosprávny kraj		
OKRES: BANSKÁ BYSTRICA		KRAJ: BANSKOBYSSTRICKÝ
KAT.ÚZEMIE: BANSKÁ BYSTRICA		DÁTUM: 09/2020
STAVBA: Rekonštrukcia cesty a mostov		STUPEŇ: DSP s DRS
II/591 Banská Bystrica - hr. okr. BB/ZV - Zvolenská Slatina		Č.ZÁKAZKY: 3013/2019
		MIERKA:
OBJEKT: 101-00 Cesta II/591, úsek 1.1 a 1.2		Č. PRÍLOHY: Č. SÚPRAVY:
PRÍLOHA: Popis úprav priepustov		6.1

Popis úprav priepustov

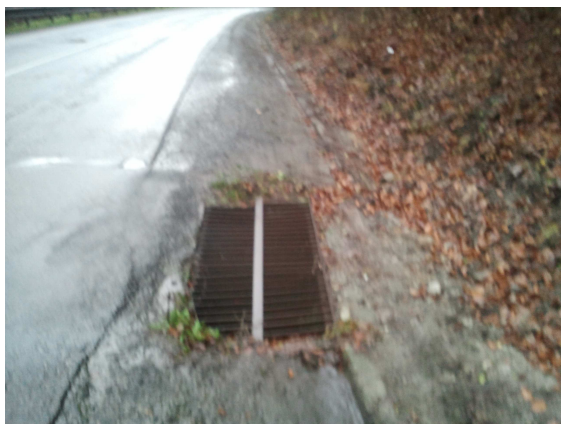
Pohľad na vtok

Samotné teleso priepustu je čisté. Vtok tvorí kalová jama s mrežou nachádzajúca sa v spevnenej krajnici, výtokové čelo bez rímasy, mierne poškodené.

- vtok: **Typ 5: zhotovenie nových čiel respektíve kalovej jamy s predĺžením telesa priepustu**
zhotovenie novej kalovej jamy s predĺžením telesa priepustu o 0,75m, rozmer KJ 0,90x1,70 m
- výtok: Driek priepustu navrhovaná úprava **Typ 1: úprava mierne poškodeného povrchu** . Zhotovenie novej rímasy s nadvýšením 30 cm navrhovaná úprava **Typ 3: zhotovenie novej rímasy**

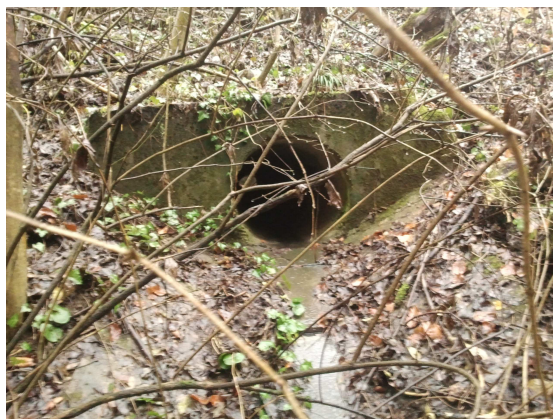
Pohľad na výtok

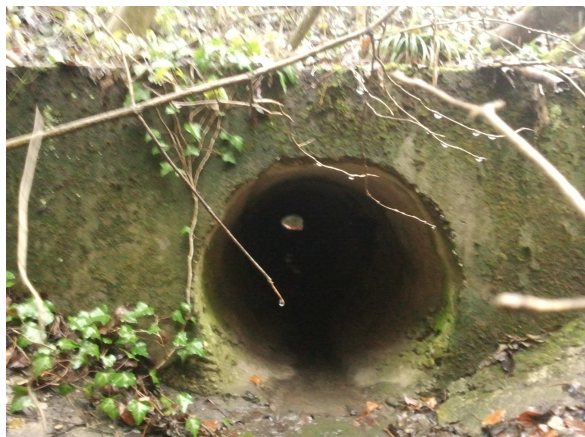
Pohľad do telesa priepustu

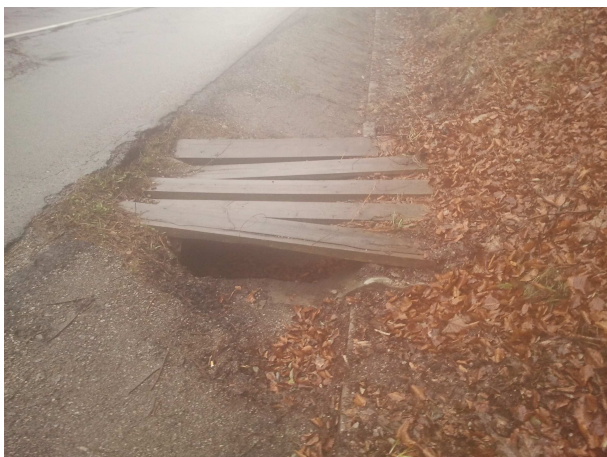
Pohľad na vtok

Samotné teleso priepustu je mierne zanesené. Vtok tvorí kalová jama s mriežou nachádzajúca sa v spevnenej krajnici, výtokové čelo je mierne poškodené, rímsa rozrušená.

- vtok: **Typ 5: zhotovenie nových čiel respektíve kalovej jamy s predĺžením telesa priepustu**
zhotovenie novej kalovej jamy s predĺžením telesa priepustu o 0,75m, rozmer KJ 0,90x1,70 m
- výtok: Driek priepustu navrhovaná úprava **Typ 1: úprava mierne poškodeného povrchu** . Zhotovenie novej rímsy s nadvýšením 20 cm navrhovaná úprava navrhovaná úprava **Typ 3: zhotovenie novej rímsy**
- osadenie trojmadlového zábradlia na výtoku

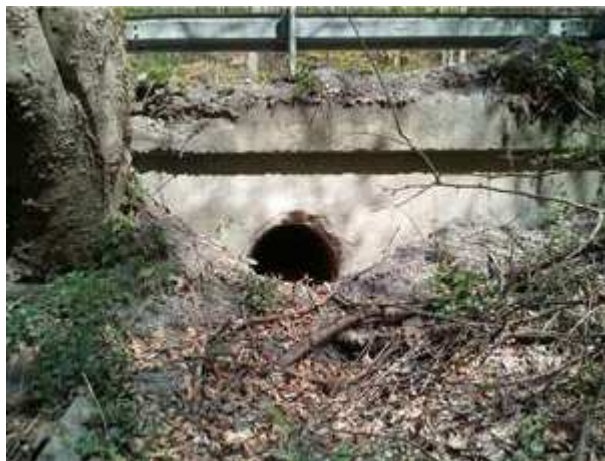
Pohľad na výtok

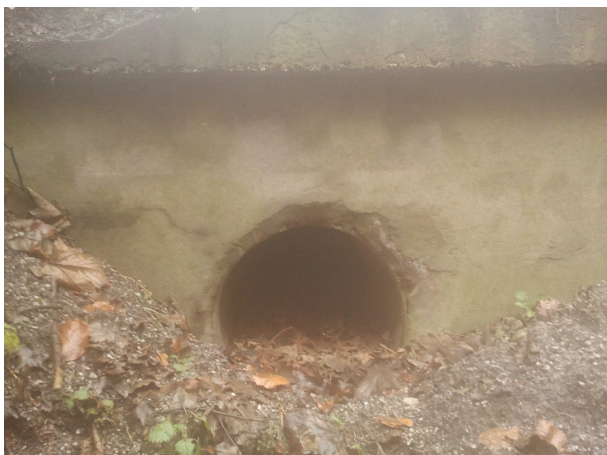
Pohľad do telesa priepustu

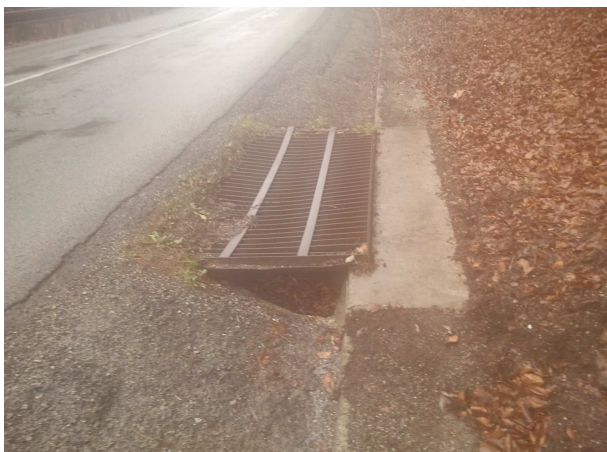
Pohľad na vtok

Samotné teleso priepustu je čisté. Vtok tvorí kalová jama s mriežou nachádzajúca sa v spevnenej krajnici, výtokové čelo je zachovalé.

- vtok: **Typ 5: zhotovenie nových čiel respektíve kalovej jamy s predĺžením telesa priepustu**
zhotovenie novej kalovej jamy s predĺžením telesa priepustu o 0,50m, rozmer KJ 1,00x2,20 m
- výtok: **Typ 1: úprava mierne poškodeného povrchu**
Čelo + rímsa
-osadenie trojmadlového zábradlia

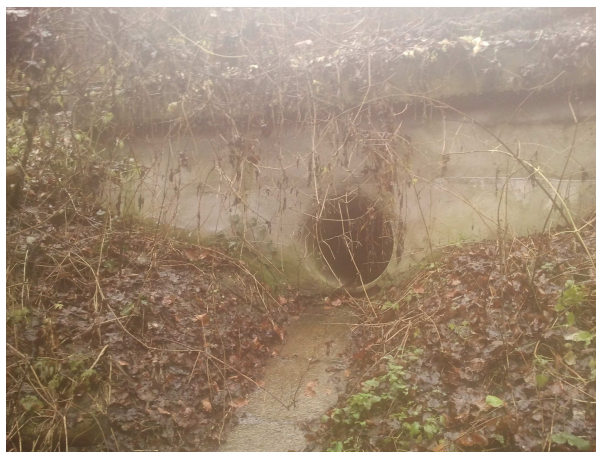
Pohľad na výtok

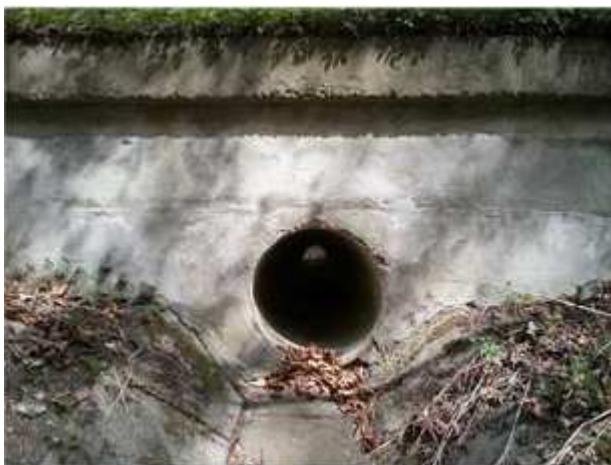
Pohľad do telesa priepustu

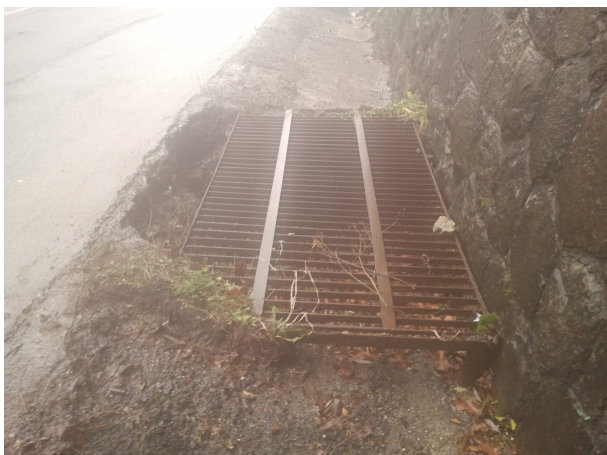
Pohľad na vtok

Samotné teleso priepustu je čisté. Vtok tvorí kalová jama s mrežou nachádzajúca sa v spevnenej krajnici, ktorá je značne poškodená. Driek výtokového čela je zachovalý, rímsa je značne poškodená.

- vtok: **Typ 4: zhotovenie nových čiel respektíve kalovej jamy** - zhotovenie novej kalovej jamy, rozmer KJ 1,20x2,50 m

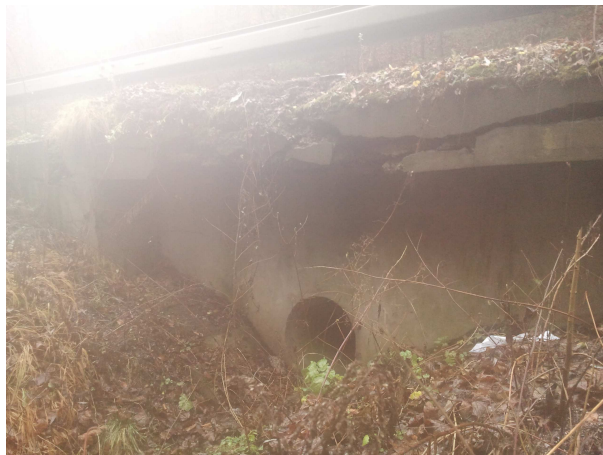
Pohľad na výtok

-výtok: **Typ 5: zhotovenie nových čiel respektíve kalovej jamy s predĺžením telesa priepustu**
zhotovenie nového výtokového čela s predĺžením telesa priepustu o 2m, dĺžka čela 6.50m, výška čela 3.00m.

-osadenie trojmadlového zábradlia

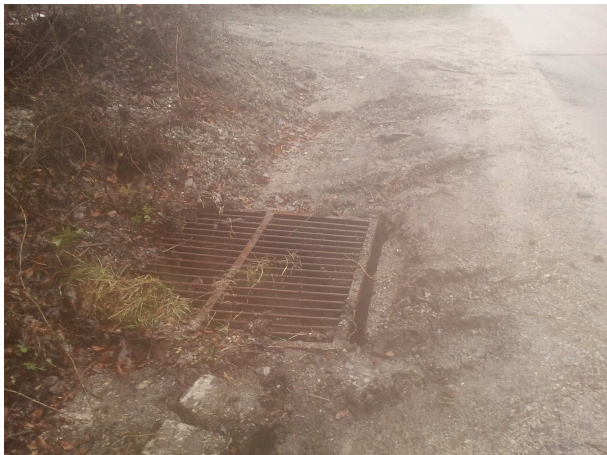
Pohľad na vtok

Samotné teleso priepustu je veľmi zanesené. Vtok tvorí kalová jama s mrežou nachádzajúca sa v spevnenej krajnici, ktorá je značne poškodená. Kalová jama na vjazde je poškodená. Výtokové čelo je zachovalé ale zanesené.

- vtok: **Typ 4: zhotovenie nových čiel respektíve kalovej jamy**

zhotovenie novej kalovej jamy, rozmer KJ 1,20x1,50 m 2x, aj cez vjazd

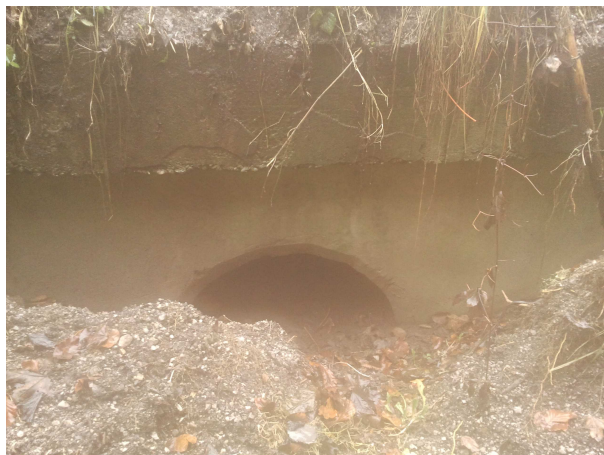
Pohľad na výtok

-výtok: Driek priepustu navrhovaná úprava **Typ 1: úprava mierne poškodeného povrchu** . Zhotovenie novej rímsy navrhovaná úprava **Typ 3: zhotovenie novej rímsy s nadvýšením 0,30m**

-osadenie trojradového zábradlia na výtoku

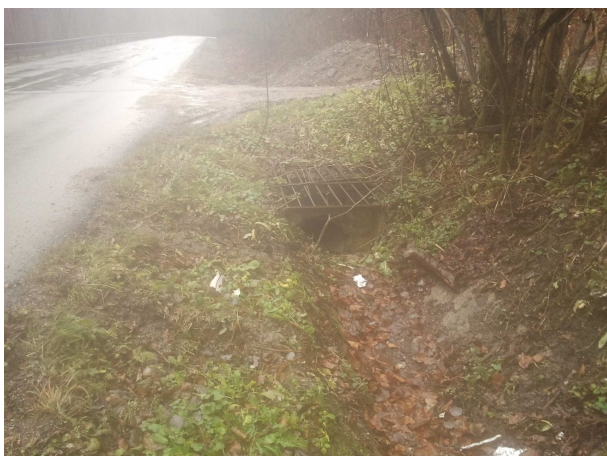
Pohľad na kalovú jamu
