OBJEDNÁVATEL: <b>Banskobystrický samosprávny kraj</b> <b>Banská bystrica</b> Námestie SNP č. 23 974 01 Banská Bystrica

## **Popis úprav priepustov**

Predmetný objekt rieši úpravu priepustov na ceste II/591. Daný objekt rieši úpravu priepustov na ceste II/591 v úseku 2.1 a úseku 2.2. Na úseku 2.1 sa nachádzajú 6 ks priepustov. Na úseku 2.2 sa nachádzajú 15 ks priepustov. Na úseku 2.1 je potrebná úprava na 5 ks priepustov a 1 ks priepustu sa odstráni bez náhrady. Na úseku 2.2 je potrebná úprava na 15 ks priepustov .

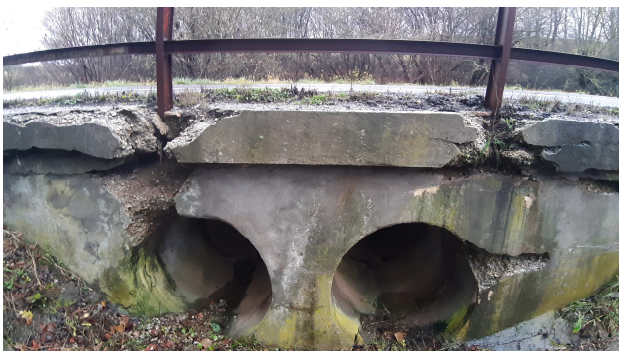
Pohľad na vtok

Samotné teleso priepustu je zanesené v obidvoch ŽB rúrach. Vtokové čelo je poškodené s trhlinou, rímsa je značne rozrušená. Výtokové čelo je zachovalé, rímsa je poškodená.

- vtok: **Typ 5: zhotovenie nových čiel respektíve kalovej jamy s predĺžením telesa priepustu**  
zhotovenie nového vtokového čela s predĺžením telesa priepustu o 2m, dĺžka čela 8,0 m
- výtok: **Typ 4: zhotovenie nových čiel respektíve kalovej jamy**  
zhotovenie nového výtokového čela, dĺžka čela 7,0 m
  - potrebná vysprávka telesa priepustu betónom C 30/37
  - osadenie trojmadlového zábradlia na vtoku a výtoku

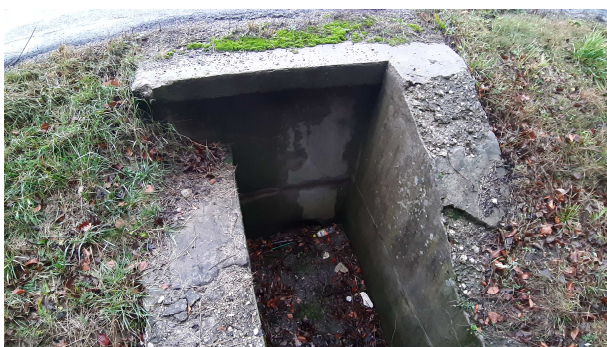
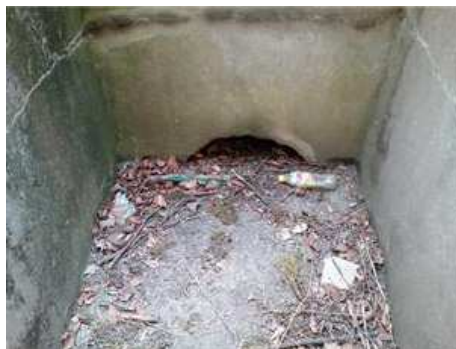
*Pohľad na vtok – kalová jama*

Samotné teleso priepustu je nefunkčné . Kalová jama (KJ) je zachovalá, vtok je na 90% zanesený. Výtok bez čela. Pri obhliadke výtok nenájdenny.

*Jestvujúci priepust odstrániť, bez náhrady.*

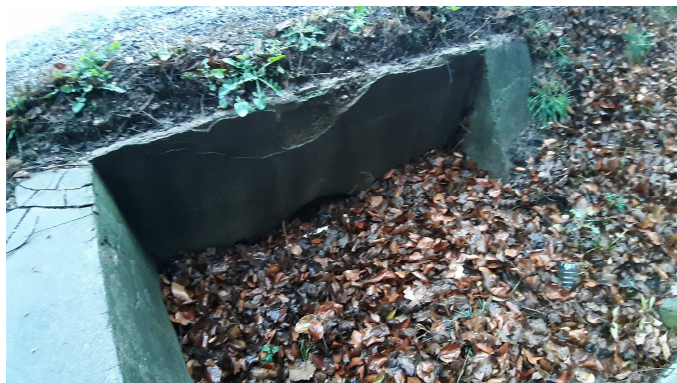
*Pohľad na vtok – kalová jama*

Samotné teleso priepustu je veľmi zanesené. Kalová jama (KJ) je zachovalá, dno KJ sa nedá identifikovať či je iba zanesené. Výtok bez čela.

#### **Typ 6: zhotovenie nového priepustu**

Priepust DN 600, dl. 12,00 m

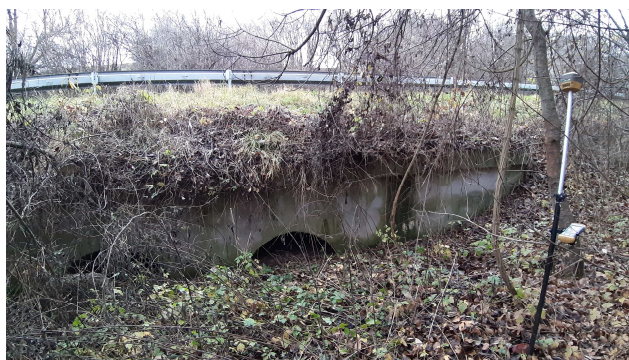
*Pohľad na vtok*

Samotné teleso priepustu je veľmi zanesené. Je viditeľný posun ŽB rúry. Vtok je úplne zanesený. Vtokové čelo zachovalé. Výtokové čelo je zachovalé, na rímse je trhlina je poškodená.

- vtok: **Typ 1: úprava mierne poškodeného povrchu a Typ 3: zhotovenie novej rímasy s nadvýšením 30 cm**
- výtok: **Typ 1: úprava mierne poškodeného povrchu a Typ 3: zhotovenie novej rímasy s nadvýšením 30 cm**
- potrebná vysprávka telesa priepustu betónom C 30/37
- osadenie trojmadlového zábradlia na vtoku a výtoku

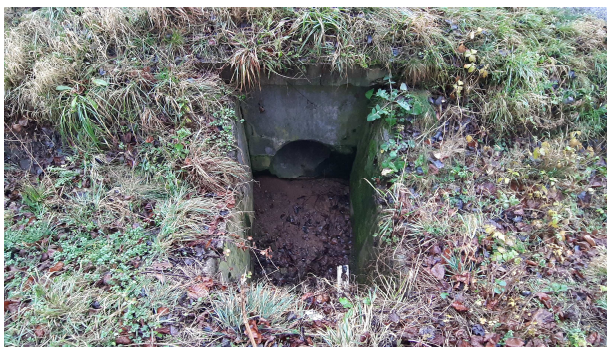
*Pohľad na vtok*

Samotné teleso priepustu je čisté. KJ je zachovalá, výtok bez čela.

- vtok: **Typ 5: zhotovenie nových čiel respektíve kalovej jamy s predĺžením telesa priepustu**  
zhotovenie novej kalovej jamy s predĺžením telesa priepustu o 1m, rozmer KJ 1,20x1,50 m
- výtok: **Typ 4: zhotovenie nových čiel respektíve kalovej jamy**  
zhotovenie nového výtokového čela, dĺžka čela 4,50m

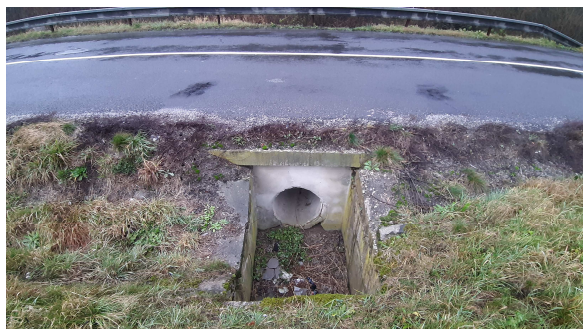
Pohľad na vtok

Samotné teleso priepustu je čisté. KJ je poškodená, lôžko pod ŽB rúrou je rozrušené. Výtokové čelo je rozrušené s trhlinami.

- vtok: **Typ 5: zhotovenie nových čiel respektíve kalovej jamy s predĺžením telesa priepustu**  
zhotovenie novej kalovej jamy s predĺžením telesa priepustu o 1m, rozmer KJ 1,20x1,50 m
- výtok: **Typ 5: zhotovenie nových čiel respektíve kalovej jamy s predĺžením telesa priepustu**  
zhotovenie nového výtokového čela s predĺžením telesa priepustu o 1m, dĺžka čela 4,00m

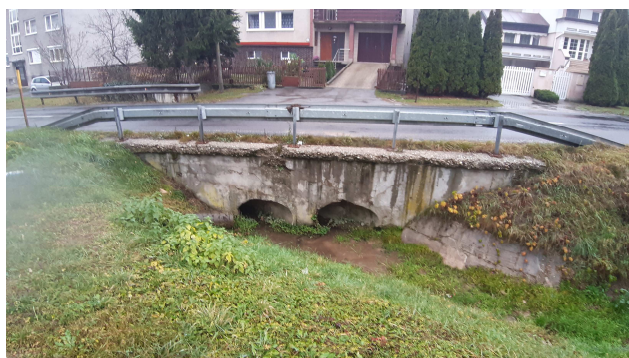
Pohľad na vtok

Samotné teleso priepustu je zanesené. Vtokové a výtokové čelo poškodené, rozrušené s trhlinami. Cez priepust tečie potok Lukovica.

- vtok: **Typ 2: úprava značne porušeného povrchu dna, stien a rímsy** a **Typ 3: zhotovenie novej rímsy**
- výtok: **Typ 2: úprava značne porušeného povrchu dna, stien a rímsy** a **Typ 3: zhotovenie novej rímsy**
- potrebná vysprávka telesa priepustu betónom C 30/37
- osadenie zábradlia so zvislou výplňou na vtoku a výtoku

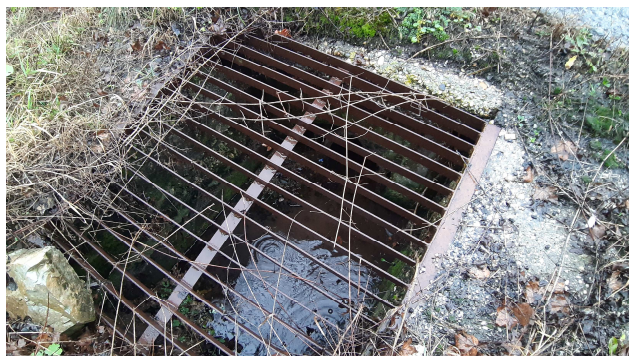
Pohľad na vtok

Samotné teleso priepustu je zanesené. KJ je poškodená. Výtokové čelo zachovalé, rímsa je poškodená. Na výtoku voda neodteká je stojatá.

- vtok: **Typ 5: zhotovenie nových čiel respektíve kalovej jamy s predĺžením telesa priepustu**  
zhotovenie novej kalovej jamy s predĺžením telesa priepustu o 0,50m, rozmer KJ 1,20x1,50 m
- výtok: **Typ 5: zhotovenie nových čiel respektíve kalovej jamy s predĺžením telesa priepustu**  
zhotovenie nového výtokového čela s predĺžením telesa priepustu o 1,5m, dĺžka L čela 4m +3m
- osadenie zábradlia so zvislou výplňou

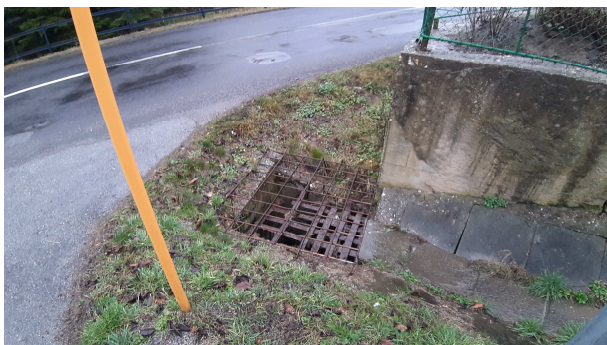
*Pohľad na vtok*

KJ je mierne poškodená. Výtokové čelo - múr zachovalé.

- vtok: úprava KJ **Typ 2: úprava značne porušeného povrchu dna, stien a rímsy**
- výtok: čelo je ako súčasť múra. Úprava múra je samostatne rozpočtovaná pri objekte cesty.

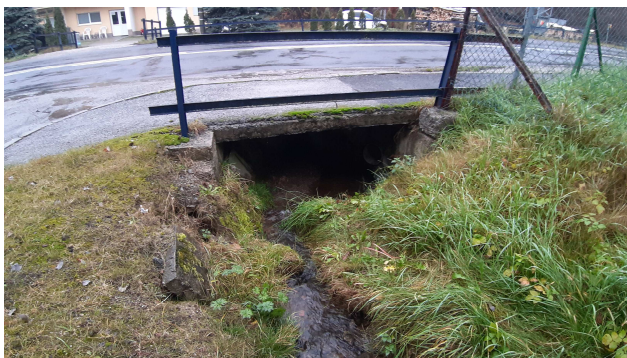
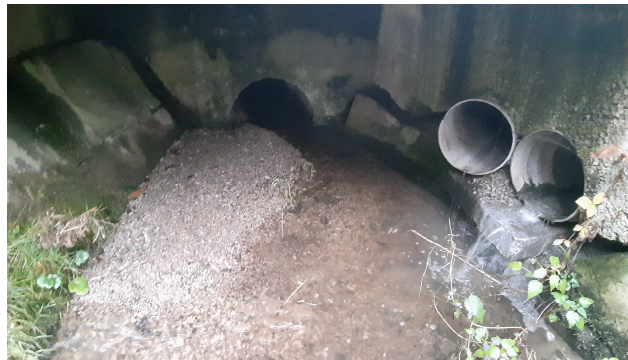
*Pohľad na vtok*

Vtokové čelo je odsadené pod chodníkom, je značne poškodené. Výtok bez výtokového čela.

- vtok: **Typ 2: úprava značne porušeného povrchu dna, stien a rím**

Očistenie poškodeného betónu a následne pokládka lomového kameňa do betónu C 25/30 v časti pod chodníkom. Úprava svahov z lomového kameňa do betónu C 25/30 bude aj 3,0 m pred vtokom.

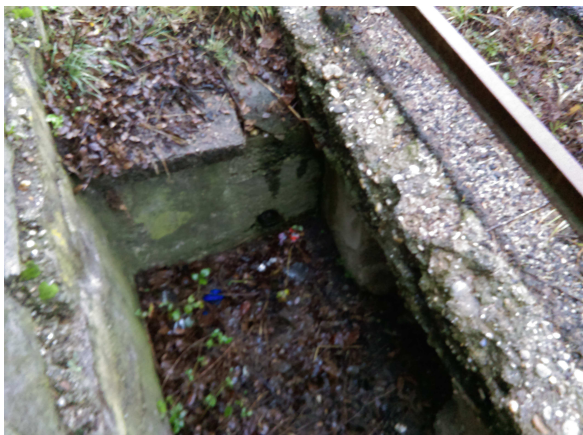
Pohľad na vtok

Teleso priepustu je čisté. KJ je značne rozrušená. Výtokové čelo – múr je značne rozrušený z degradovaného betónu.

- vtok: **Typ 4: zhotovenie nových čiel respektíve kalovej jamy**  
zhotovenie novej kalovej jamy, rozmer KJ 1,20x1,50 m
- výtok: čelo je ako súčasť múra. Úprava múra je samostatne rozpočtovaná pri objekte cesty.

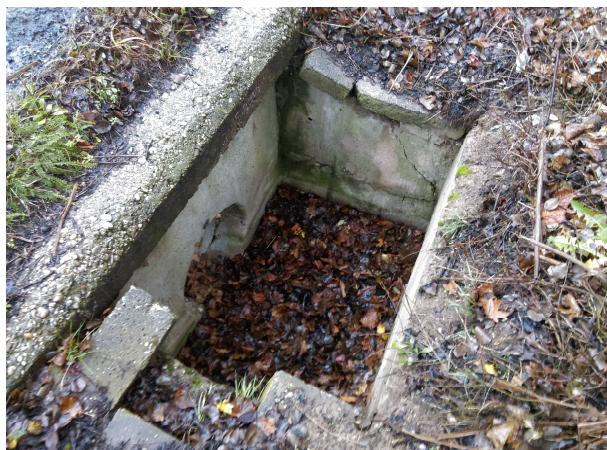
*Pohľad na vtok*

Teleso priepustu je čisté. KJ je značne rozrušená. Výtokové čelo – múr je značne rozrušený. Betón rozrušený.

- vtok: KJ úprava **Typ 2: úprava značne porušeného povrchu dna, stien a rímsy**

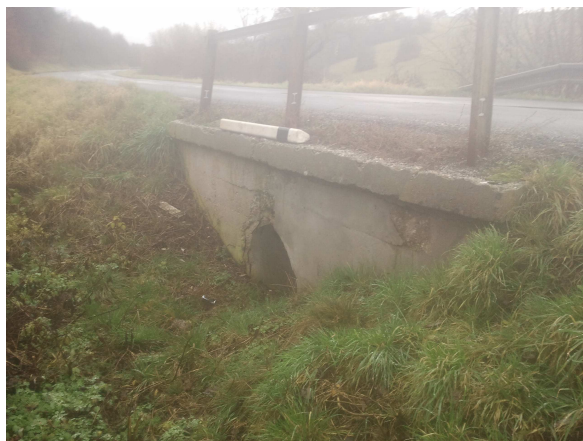
Pohľad na vtok

Teleso priepustu je čisté ale betón v telese je degradovaný. Vtokové čelo je poškodené, rímsa s trhlinami. Výtokové čelo zachovalé. Na výtokovom čele je umiestnený nivelačný bod.

- vtok: **Typ 5: zhotovenie nových čiel respektíve kalovej jamy s predĺžením telesa priepustu**  
zhotovenie nového čela s predĺžením telesa priepustu o 1,50m, rozmer dĺžka čela 4,50m
- výtok: Driek priepustu navrhovaná úprava **Typ 1: úprava mierne poškodeného povrchu** .  
Zhotovenie novej rímsy s nadvýšením 30 cm navrhovaná úprava **Typ 3: zhotovenie novej rímsy**
- potrebná vysprávka telesa priepustu betónom C 30/37
- osadenie trojmadlového zábradlia na vtoku a výtoku

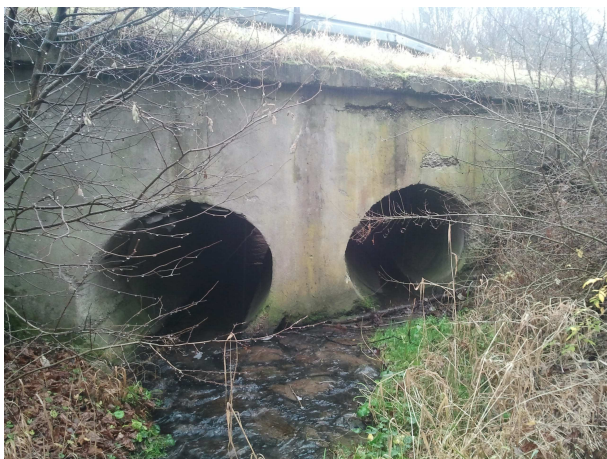
Pohľad na vtok

Teleso priepustu je čisté. Vtokové čelo je mierne poškodené. Výtokové čelo je poškodené s trhlinou. Na výtokovom čele je umiestnený nivelačný bod.

- vtok: čelo úprava **Typ 2: úprava značne porušeného povrchu dna, stien a rímsy** a **Typ 3: zhotovenie novej rímsy** s nadvýšením 20 cm
- výtok: čelo úprava **Typ 2: úprava značne porušeného povrchu dna, stien a rímsy** a **Typ 3: zhotovenie novej rímsy** s nadvýšením 30 cm
- potrebná vysprávka telesa priepustu betónom C 30/37
- osadenie trojradlového zábradlia na vtoku a výtoku

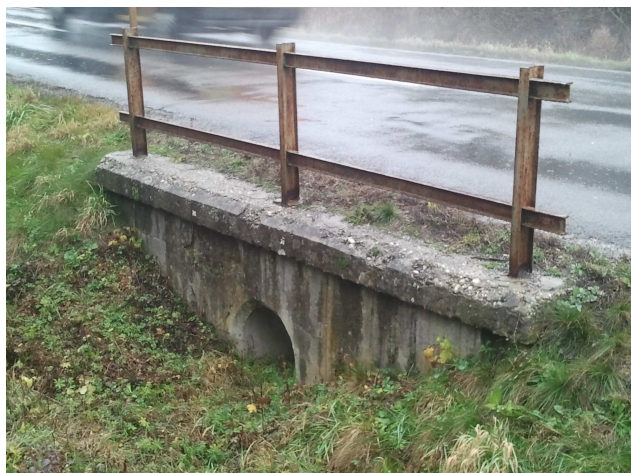
Pohľad na vtok

Teleso priepustu je mierne zanesené. Vtokové čelo je zachovalé, rímša poškodená. Výtokové čelo zachovalé.

- vtok: čelo úprava **Typ 1: úprava mierne poškodeného povrchu** a **Typ 3: zhotovenie novej rímsy**
- výtok: čelo úprava **Typ 1: úprava mierne poškodeného povrchu**
- osadenie trojmadlového zábradlia na vtoku a výtoku

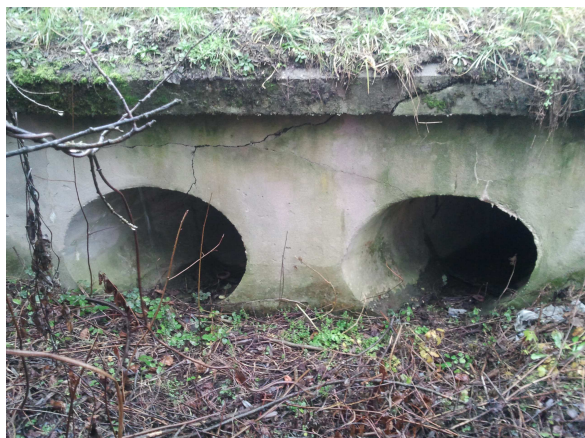
Pohľad na vtok

Teleso priepustu je čisté. Vtokové čelo mierne poškodené s trhlinami v rímse. Výtokové čelo je zachovalé.

- vtok: čelo úprava **Typ 2: úprava značne porušeného povrchu dna, stien a rímsy a Typ 3: zhotovenie novej rímsy s nadvýšením 20 cm**
- výtok: čelo úprava **Typ 1: úprava mierne poškodeného povrchu a Typ 3: zhotovenie novej rímsy s nadvýšením 20 cm**
- osadenie trojmadlového zábradlia na vtoku a výtoku

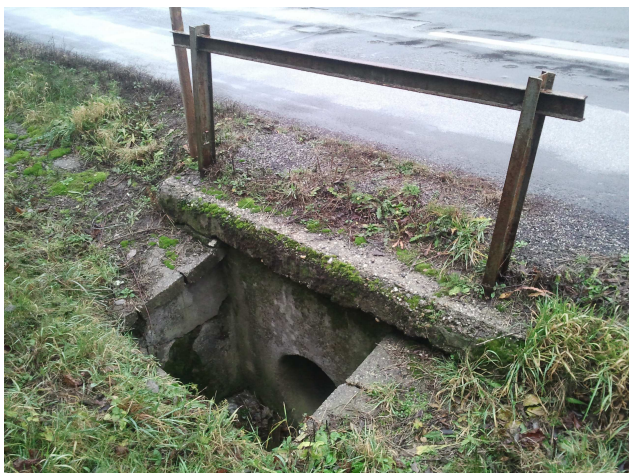
Pohľad na vtok

Teleso priepustu je čisté. KJ je poškodená. Výtokové čelo je zachovalé.

- vtok: čelo úprava **Typ 4: zhotovenie nových čiel respektíve kalovej jamy**  
zhotovenie novej kalovej jamy, rozmer KJ 1,00x1,50 m
- výtok: **Typ 1: úprava mierne poškodeného**

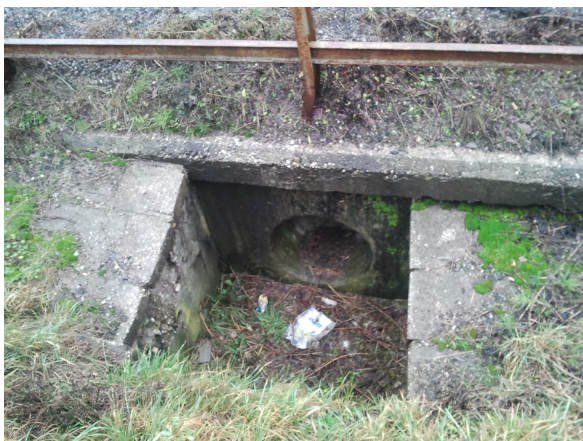
Pohľad na vtok

Teleso priepustu je čisté. KJ je poškodená. Výtokové čelo je zachovalé.

- vtok: **Typ 4: zhotovenie nových čiel respektíve kalovej jamy**  
zhotovenie novej kalovej jamy, rozmer KJ 1,00x1,50 m, s nadvýšením 0,20 m
- výtok: **Typ 1: úprava mierne poškodeného**

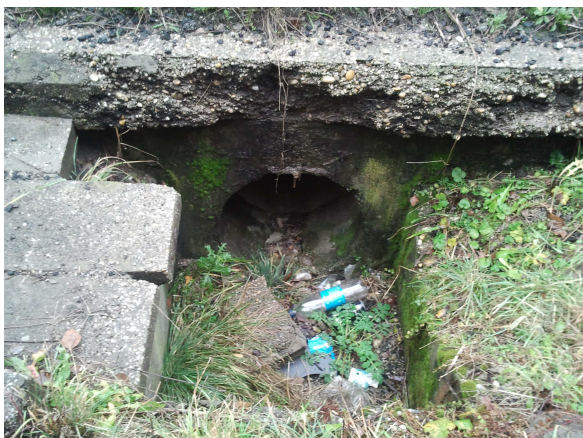
Pohľad na vtok

Teleso priepustu je čisté. KJ je poškodená. Výtokové čelo je zachovalé.

- vtok: čelo úprava **Typ 4: zhotovenie nových čiel respektíve kalovej jamy**  
zhotovenie novej kalovej jamy, rozmer KJ 1,00x1,50 m, s nadvýšením 0,15 m
- výtok: **Typ 1: úprava mierne poškodeného**
