D
105-00

Popis úprav priepustov

Predmetný objekt rieši úpravu priepustov na ceste II/591. Daný objekt rieši úpravu priepustov na ceste II/591 v úseku 5.1 a úseku 5.2. Na úseku 5.1 sa nachádzajú 7 ks priepustov. Na úseku 5.2 sa nachádzajú 5 ks priepustov. Na úseku 5.1 sú potrebné úpravy na 7 ks priepustov. Na úseku 5.2 sú potrebné úpravy na 3 ks priepustov, 2 ks priepustov je potrebné vybúrať a vybudovať nové priepusty.

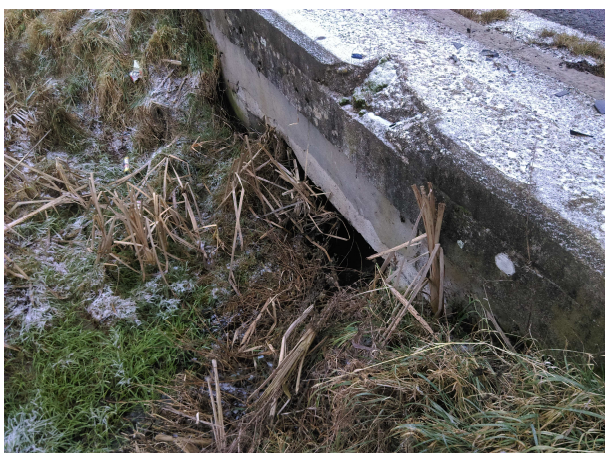
Pohľad na vtok

Samotný teleso priepustu je zanesené, prítomnosť stojatej vody. Vtokové a výtokové čelo poškodené, rímasy rozrušené.

- vtok: **Typ 5: zhotovenie nových čiel respektíve kalovej jamy s predĺžením telesa priepustu**
zhotovenie nového vtokového čela s predĺžením telesa priepustu o 1,0m, dĺžka L čela 7m
- výtok: **Typ 5: zhotovenie nových čiel respektíve kalovej jamy s predĺžením telesa priepustu**
zhotovenie nového výtokového čela s predĺžením telesa priepustu o 1,0m, dĺžka L čela 7m
- osadenie zábradlia so zvislou výplňou na vtoku a výtoku

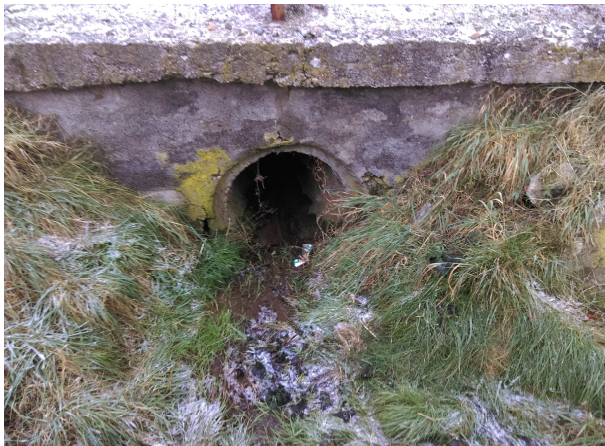
Pohľad na vtok

Samotný teleso priepustu je zanesené, prítomnosť stojatej vody. Vtokové čelo poškodené s trhlinami. Výtokové čelo zachovalé, rímša rozrušená.

- vtok: čelo **Typ 5:** **zhotovenie nových čiel respektíve kalovej jamy s predĺžením telesa priepustu**

zhotovenie nového vtokového čela s predĺžením telesa priepustu o 0,5m, dĺžka čela 4,0m

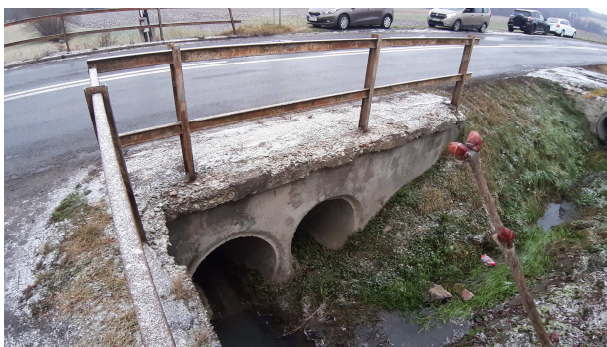
Pohľad na vtok

Samotný teleso priepustu je mierne zanesené, prítomnosť stojatej vody. Vtokové a výtokové čelo zachovalé. Rímsa na obidvoch čelách poškodená.

- vtok: čelo **Typ 1: úprava mierne poškodeného povrchu**
Typ 3: zhotovenie novej rímsy
- výtok: čelo **Typ 1: úprava mierne poškodeného povrchu**
Typ 3: zhotovenie novej rímsy
- osadenie zábradlia so zvislou výplňou na vtoku a výtoku

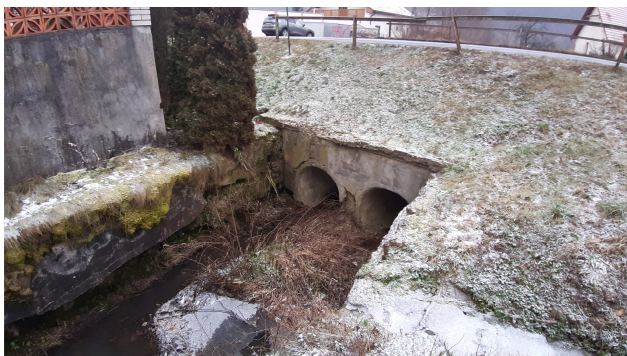
Pohľad na vtok

Samotné teleso priepustu je čisté, prítomnosť tečúcej vody - Bečovský potok. Vtokové čelo značne poškodené. Pred vtokovým čelom nádrž, ktorá je značne dezolátnom stave. Výtokové čelo zachovalé.

- vtok: čelo **Typ 5:** **zhotovenie nových čiel respektíve kalovej jamy s predĺžením telesa priepustu**

- zhotovenie nového vtokového čela s predĺžením telesa priepustu o 2,0m, dĺžka čela 4,50m
- odstránenie KJ a zhotovenie novej KJ o rozmere 5,00x3,25m

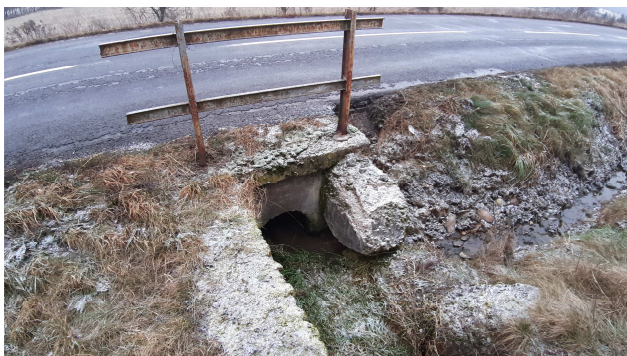
Pohľad na vtok

Samotné teleso priepustu je zanesené. Kalová jama je z degradovaného betónu. Výtokové čelo zanesené, rímša poškodená.

- vtok: **Typ 5: zhotovenie nových čiel respektíve kalovej jamy s predĺžením telesa priepustu**
zhotovenie novej kalovej jamy s predĺžením telesa priepustu o 1m, rozmer KJ 1,50x1,50 m
- výtok: čelo **Typ 4: zhotovenie nových čiel respektíve kalovej jamy**

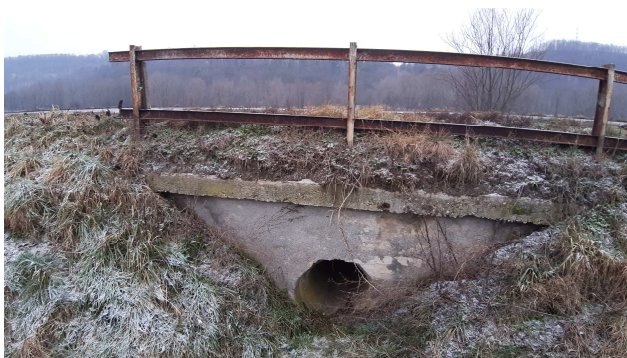
Pohľad na vtok

Samotné teleso priepustu je čisté. Vtokové čelo zachovalé. Výtokové čelo zachovalé, rímsa poškodená.

- vtok: **Typ 1: úprava mierne poškodeného povrchu a Typ 3: zhotovenie novej rímsy s nadvýšením 30 cm**
- osadenie trojmadlového zábradlia na vtoku
- výtok: **Typ 1: úprava mierne poškodeného povrchu a Typ 3: zhotovenie novej rímsy**
- osadenie trojmadlového zábradlia na vtoku a výtoku

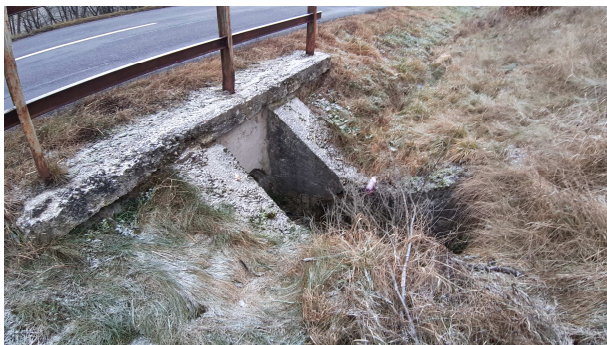
Pohľad na vtok

Samotné teleso priepustu je čisté. Kalová jama je poškodená, rímsa degradovaný betón. Výtokové čelo zachovalé.

- vtok: **Typ 5: zhotovenie nových čiel respektíve kalovej jamy s predĺžením telesa priepustu**
zhotovenie novej kalovej jamy s predĺžením telesa priepustu o 1m, rozmer KJ 1,20x1,50 m
- výtok: čelo **Typ 1: úprava mierne poškodeného povrchu**
Typ 3: zhotovenie novej rímsy

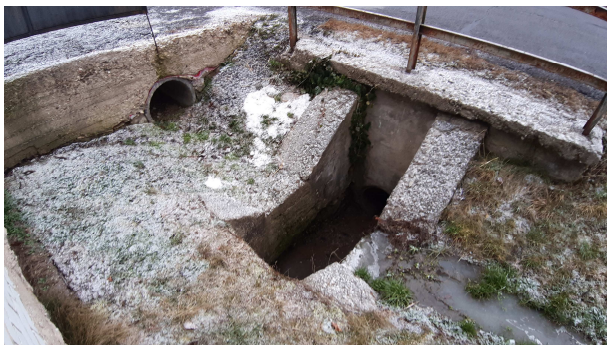
Pohľad na vtok

Samotné teleso priepustu je čisté. Kalová jama je zachovalá. Výtokové čelo zachovalé.

- vtok: KJ **Typ 1: úprava mierne poškodeného povrchu**

Typ 3: zhotovenie novej rímsy

-osadenie zábradlia so zvislou výplňou

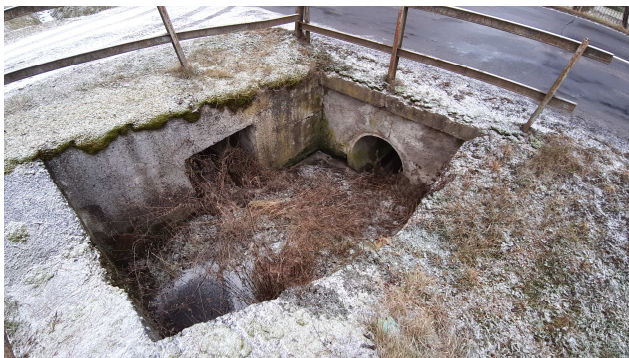
Pohľad na vtok

Samotné teleso priepustu je čisté. Kalová jama je poškodená. Výtokové čelo poškodené, rímsa s trhlinami.

- vtok: **Typ 2: úprava značne porušeného povrchu dna, stien a rímsy a Typ 3: zhotovenie novej rímsy**
- osadenie zábradlia so zvislou výplňou na vtoku a výtoku
- výtok: **Typ 2: úprava značne porušeného povrchu dna, stien a rímsy a Typ 3: zhotovenie novej rímsy**

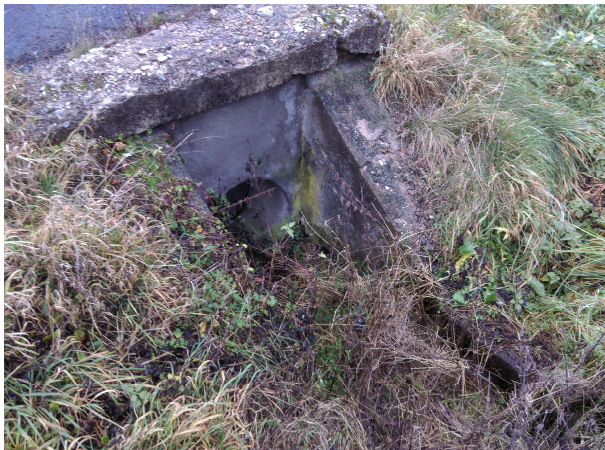
Pohľad na vtok

Samotné teleso priepustu je čisté. Kalová jama je zachovalá, rímša poškodená. Výtokové čelo poškodené.

- vtok: **Typ 5: zhotovenie nových čiel respektíve kalovej jamy s predĺžením telesa priepustu**
zhotovenie novej kalovej jamy s predĺžením telesa priepustu o 1m, rozmer KJ 1,20x1,50 m
- výtok: **Typ 4: zhotovenie nových čiel respektíve kalovej jamy**
zhotovenie nového výtokového čela, dĺžka čela 5,0 m

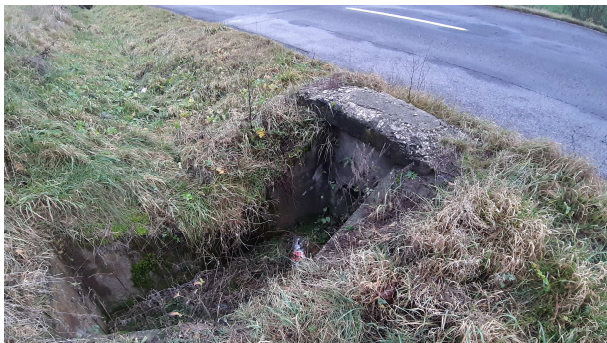
Pohľad na vtok

Samotné teleso priepustu je mierne zanesené. V telese priepustu je viditeľný posun potrubia. Kalová jama je zachovalá, rímsa poškodená. Výtokové čelo poškodené.

Typ 6: zhotovenie nového priepustu

Priepust DN 600 mm, dĺ.10,50 m

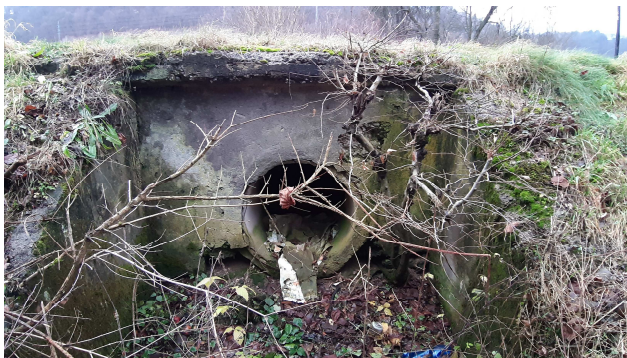
Pohľad na vtok

Samotné teleso priepustu zanesené. V telese priepustu je viditeľný posun potrubia, čo zapríčiňuje pokles vozovky. Kalová jama aj rímša sú poškodené. Výtokové čelo poškodené.

Typ 6: zhotovenie nového priepustu

Priepust DN 800 mm, dĺ.12,0 m
