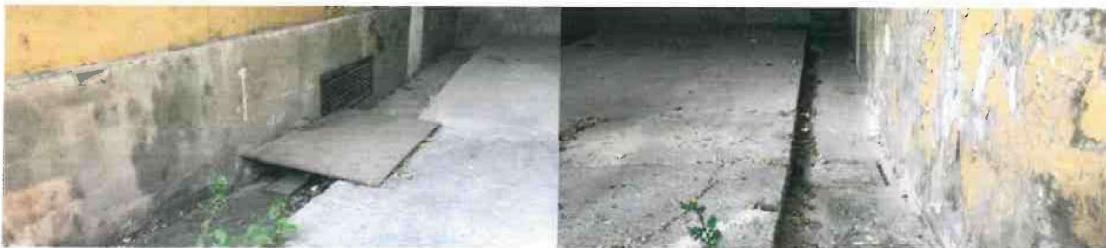
Obr. 108, 109 – Východné priečelie Vajanského 19,20 – Zásobovacia rampa nebytového priestoru potravín

Obvodové steny v pôvodnom stave, lícuju s nosnými konštrukciami suterénu. Priestor prekrytý, riziko zatekania zrážkovej vody nízke. Potreba zachovania funkčnosti dvorových vpustí, zabezpečiť odvedenie vody tečúcej z ulice pri návalových dažďoch. Odporúča sa vyhotoviť novú podlahu s novým hydroizolačným systémom vyvedeným na steny.

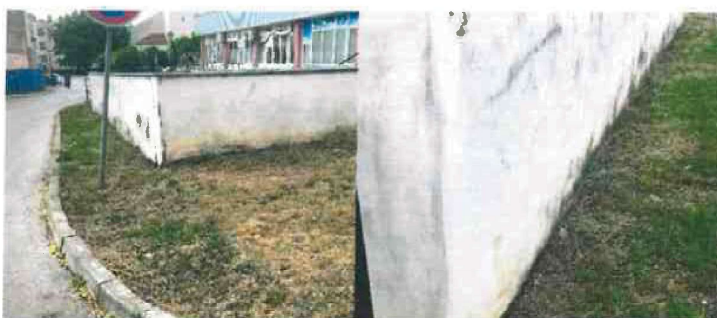
Obr. 110, 111 – vjazd do podzemných garáží Vajanského 18,19,20

Teleso vjazdu do suterénu zdegradované, styk s terénom netesný, nespevnená plocha, stredné riziko zatekania, viď obr. 114, 115. Potreba nového oplechovania, a povrchovej úpravy stienok.

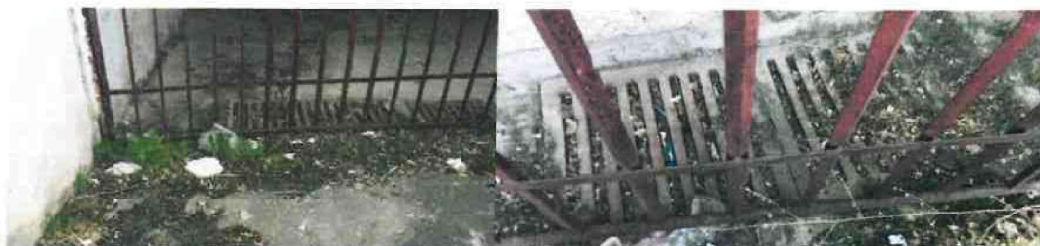
Obr. 112, 113 – vjazd do podzemných garáží Vajanského 18,19,20

Vpuste pri vjazde do suteréne neudržované, riziko kumulácie vody v suteréne najmä pri návalových dažďoch. Potreba sfunkčnenia dažďovej kanalizácie. Oprava spevnenej plochy. Vjazd v súčasnosti nevyužívaný.

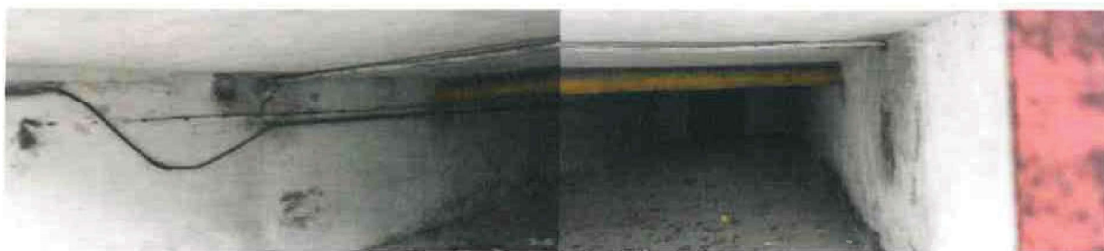
Obr. 114, 115 – vjazd do podzemných garáží Vajanského 18,19,20

Prejavy zatekania z ulice vplyvom nevyhovujúceho technického stavu stienok vjazdu na terénom. Potreba vyhotovenia odkvapového chodníka pozdĺž stienok a správne vyspádovanie terénu v ich blízkosti. Obnova povrchovej úpravy stien a stropov. Zatesnenie všetkých prestupov potrubí, rekonštrukcia rozvodov elektroinštalácií a osvetlenia. Oprava spevnenej plochy.

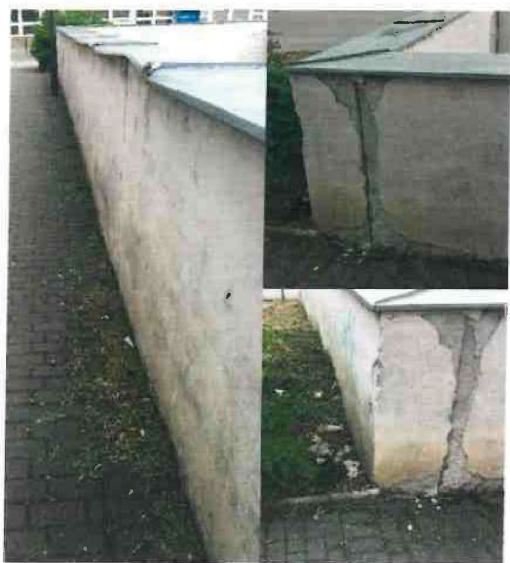
Obr. 116, 117 – vjazd do podzemných garáží Vajanského 18,19,20

Teleso vjazdu do suterénu zdegradované, styk s terénom netesný, nespevnená plocha, stredné riziko zatekania vid' obr. 114, 115. Potreba nového oplechovania, a povrchovej úpravy stienok. Potreba vyhotovenia odkvapového chodníka pozdĺž stienok a správne vyspádovanie terénu v ich blízkosti.
