## **ZPRÁVA O PROVEDENÍ STAVEBNĚ TECHNICKÉHO PRŮZKUMU OBJEKTU NEMOCNICE S POLIKLINIKAMI N.O., TOPOLČANY**

**Brno, srpen 2018**

Zhotovitel : Průzkumy staveb, s.r.o.  
Lísky 1000/44  
624 00 Brno

Objednatel : LT PROJEKT a.s.  
Kroftova 45  
616 00 Brno

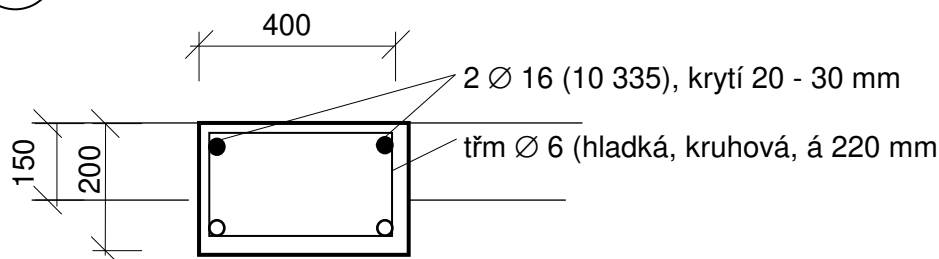
### A2 ŽB sloup 1.NP, foto č.5

Sonda byla provedena ve výšce cca 0,5 m nad úrovní mezipodesty.

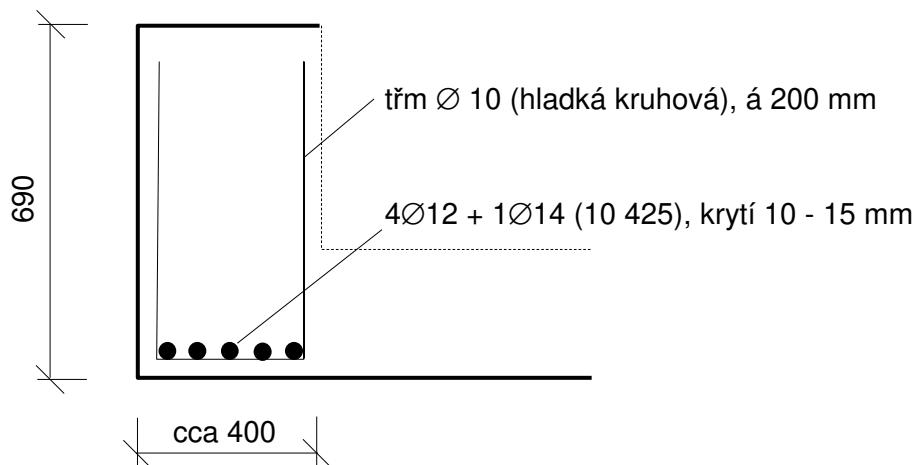
**A9** ŽB průvlak 2.NP, foto č.12, 13

Poznámka: v kraji nalezeny nedestruktivně 4 ks výztuže.

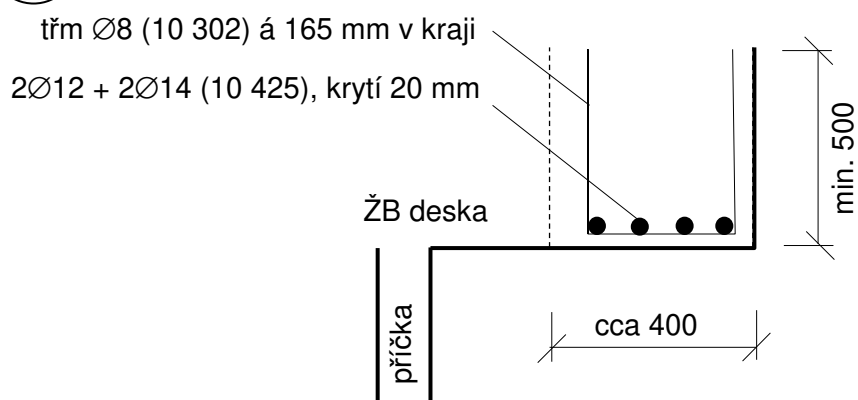
**A12** ŽB průvlak 2.NP, foto č.16

Poznámka: v kraji nalezeny dva pruty, 1Ø12 + 1Ø14.

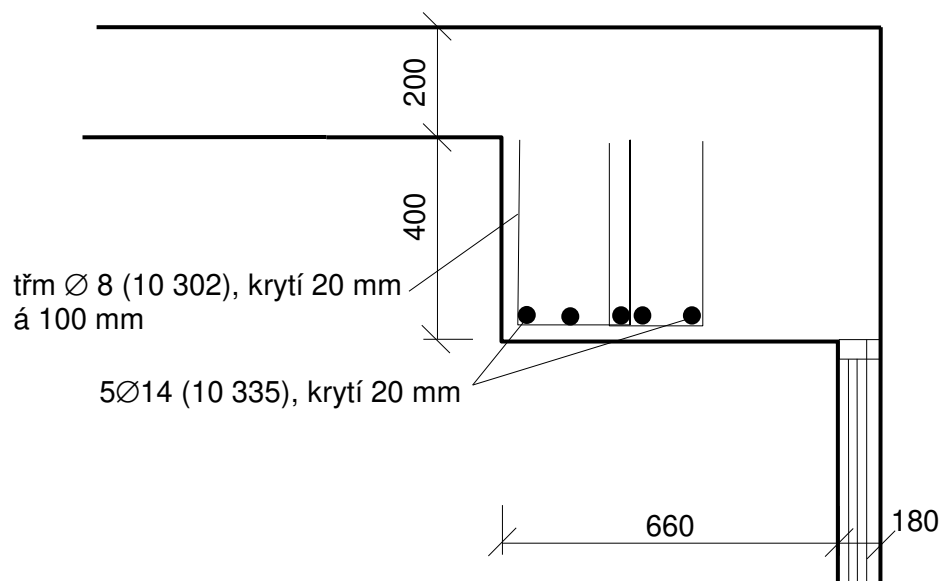
**A13** ŽB průvlak 2.NP, foto č.17

Poznámka: v kraji nalezeny tři pruty.

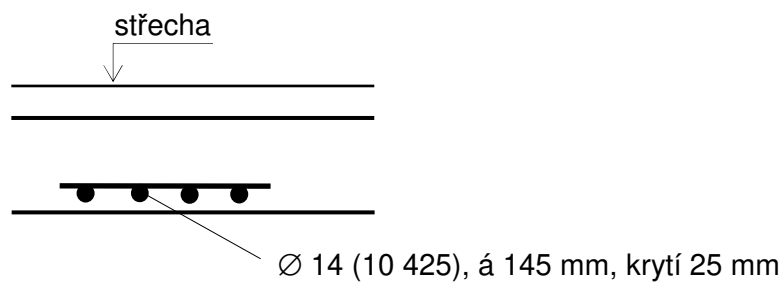
**A15** ŽB deska 2.NP

Poznámka: výztuž kolmo na obvodovou stěnu.

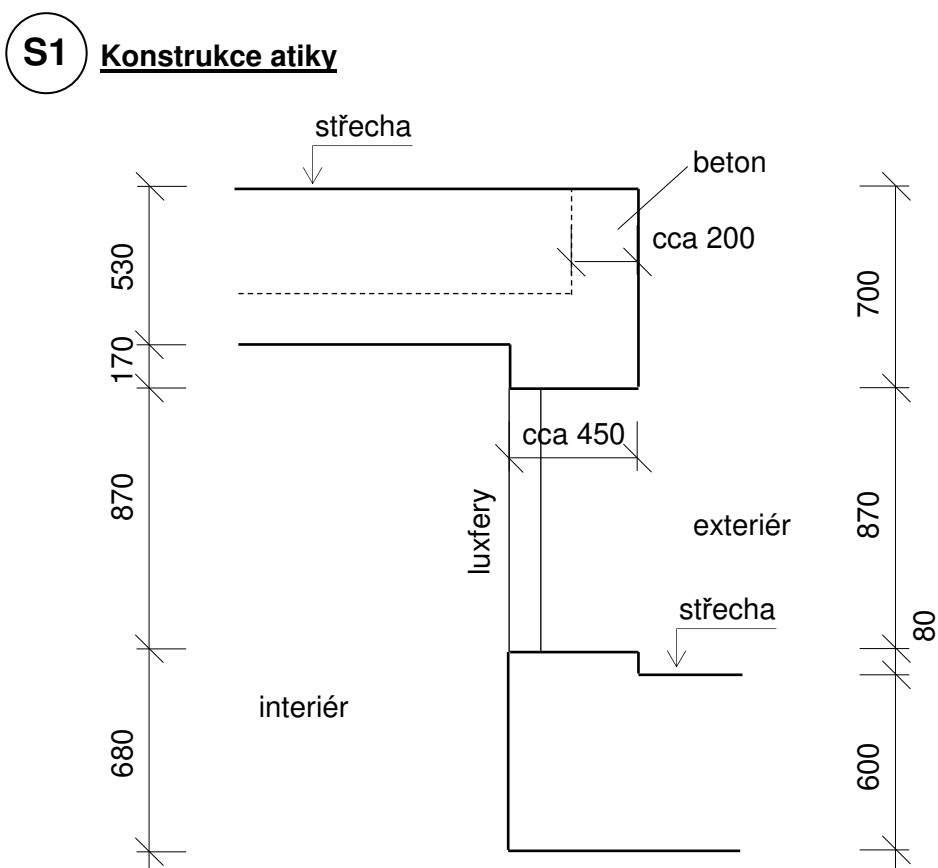
Zaměření části stropní a střešní konstrukce bylo prováděno z interiéru a exteriéru. Pomocí jedné vrtané sondy bylo zjištěno, že horní část atiky je z betonu, její tloušťka je cca 200 mm. Ve střešní konstrukci byla tímto vrtem zjištěna vrstva plynosilikátu šedé barvy.

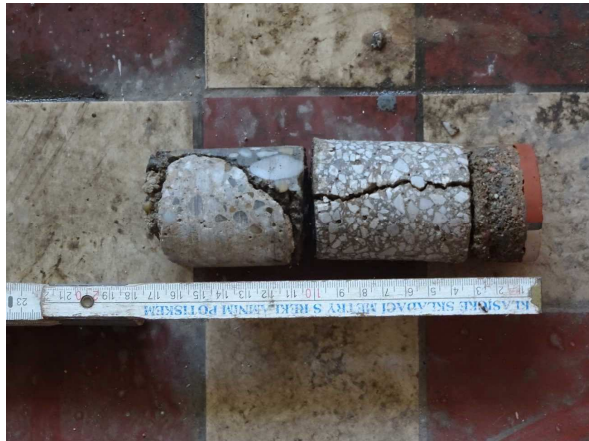
19.

(1.NP - na terénu, foto č.19)

tl. (mm)	
• keramická dlažba	7	
• maltové lože	23	
• betonová mazanina	65	
• <u>asfaltová lepenka</u>	1	celkem 95 mm
• podkladní beton	135	
• násyp

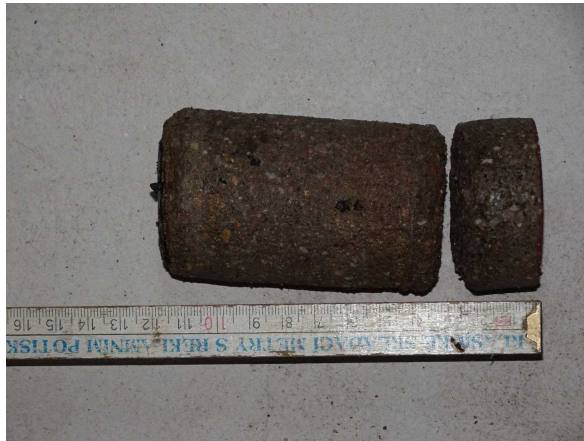
20.

(1.NP - nad instalačním kanálem, foto č.20)

tl. (mm)	
• betonová mazanina	25	
• betonová mazanina	85	
• <u>asfaltová lepenka</u>	1	celkem 110 mm
• ŽB deska	90	
• instalační kanál průchozí

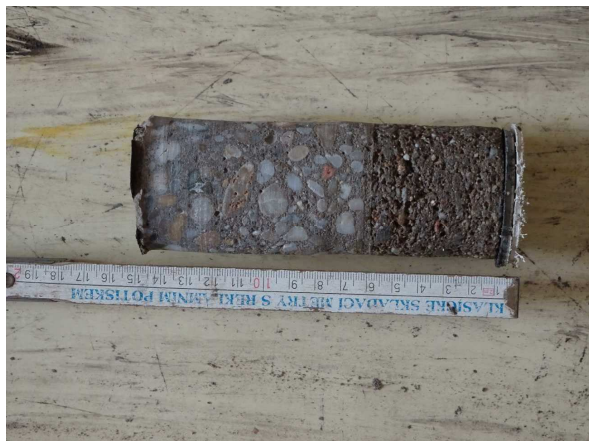
21.

(1.NP, foto č.21)

tl. (mm)	
• PVC		
• betonová mazanina	50	
• betonová mazanina	90	
• <u>asfaltová lepenka</u>	1	celkem 140 mm
• podkladní beton nebo strop instal. kanálu

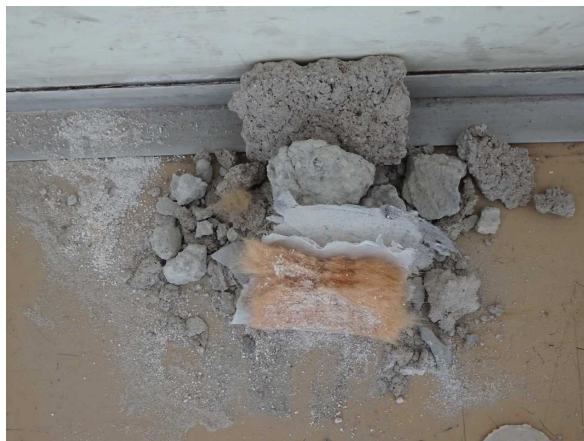
22.

(2.NP - chodba u nemocniční kaple, foto č.22)

tl. (mm)	
• PVC 2x	4	
• betonová mazanina	30	
• betonová mazanina	55	
• lepenka		
• PE fólie		
• <u>minerální vata</u>	30	celkem 120 mm
• ŽB deska	215

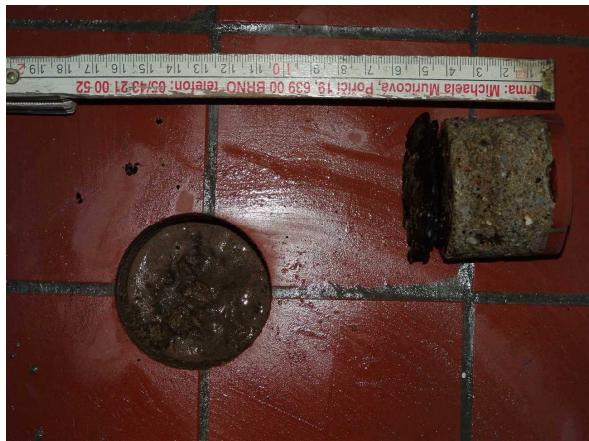
23.

(2.NP - koupelna u šaten JIS, foto č.23 - pouze horní část)

tl. (mm)	
• keramická dlažba	7	
• betonová mazanina	35	
• asfaltový pás	3	
• betonová mazanina	75	
• lepenka		
• PE fólie		
• minerální vata	30	celkem 150 mm
• ŽB deska	cca 200

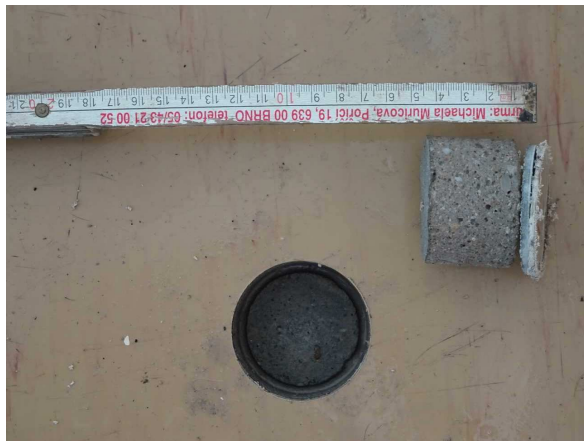
24.

(2.NP - chodba před RDG oddělením, foto č.24 - pouze horní část)

tl. (mm)	
• PVC 2x	4	
• betonová mazanina	35	
• betonová mazanina	60	
• lepenka		
• PE fólie		
• minerální vata	45	celkem 145 mm
• ŽB deska

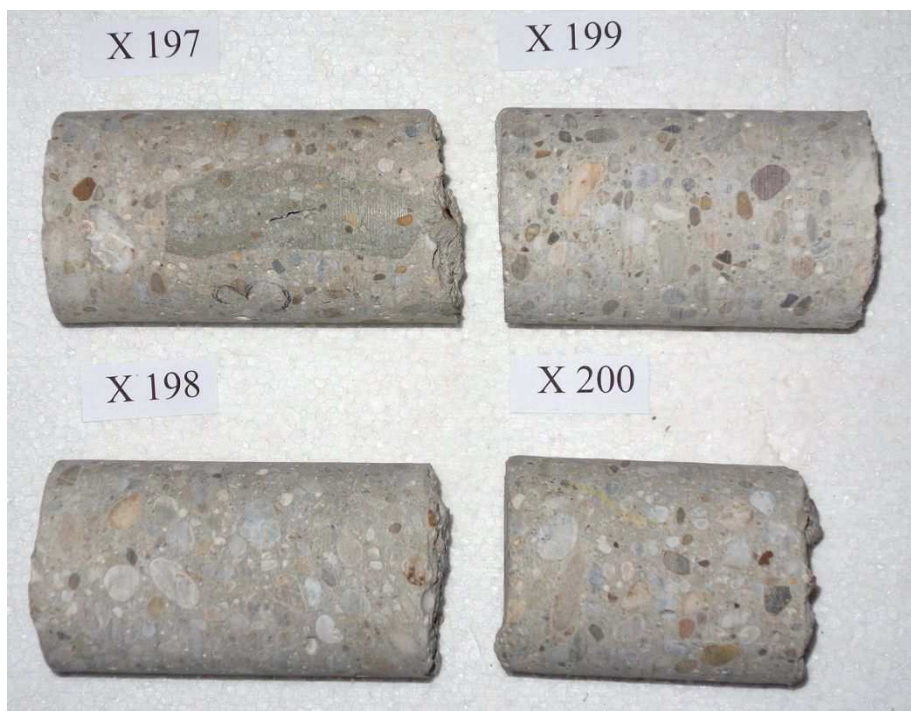
Obr. 1.: Vývrty z betonu po dodání do laboratoře

Vývrt X 197 (N1, 3S): délka 123 – 140 mm. Na lícové ploše byly stopy od začátku vrtání – střední část plochy byla o 3 mm vyšší. Ve vývrtu byl kus betonu s tmavším tmelem o rozměru 25 x 80 mm na boční ploše vývrtu.

Vývrt X 198 (N2, 9S): délka 123 – 132 mm. Na lícové ploše byly stopy od broušení – střední část plochy byla o 2 mm vyšší.

Vývrt X 199 (N3, 14P): délka 112 – 120 mm. Lícová plocha byla obroušena pro zkoušku Schmidtem, na malé části plochy byl neupravený povrch se zbytkem omítky.

Vývrt X 200 (N4, 20P): délka 93 - 100 mm. Lícová plocha byla obroušena pro zkoušku Schmidtem. Na lomové ploše byl otisk hladké kruhové oceli  $\phi$  8 mm.
