Posudok a návrh sanácie Kina Palace na ulici Radlinského 9 v Nitre

Vypracoval: Ing. Dávid Bujalka, Aquastop, Továrenská 9, 956 33 Chynorany, 28.10.2019.

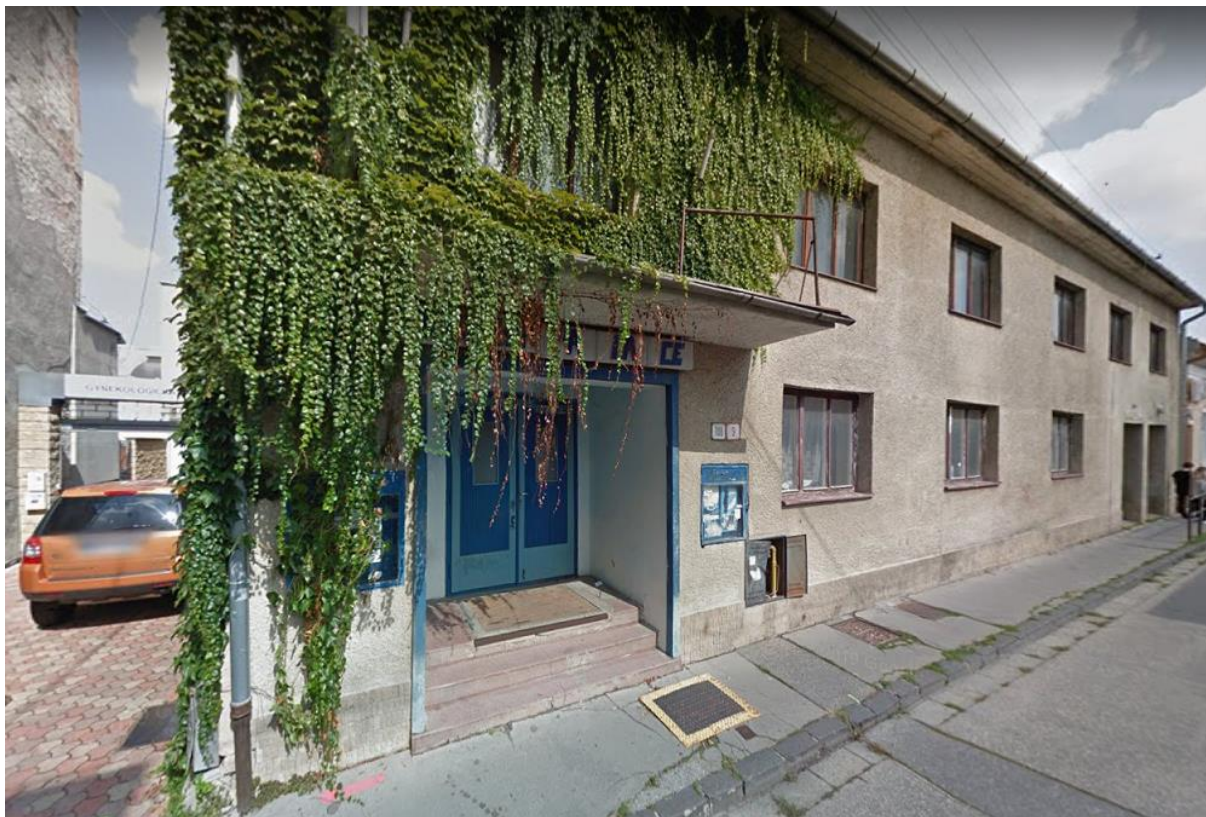
Pohľad z ulice Radlinského (zľava)

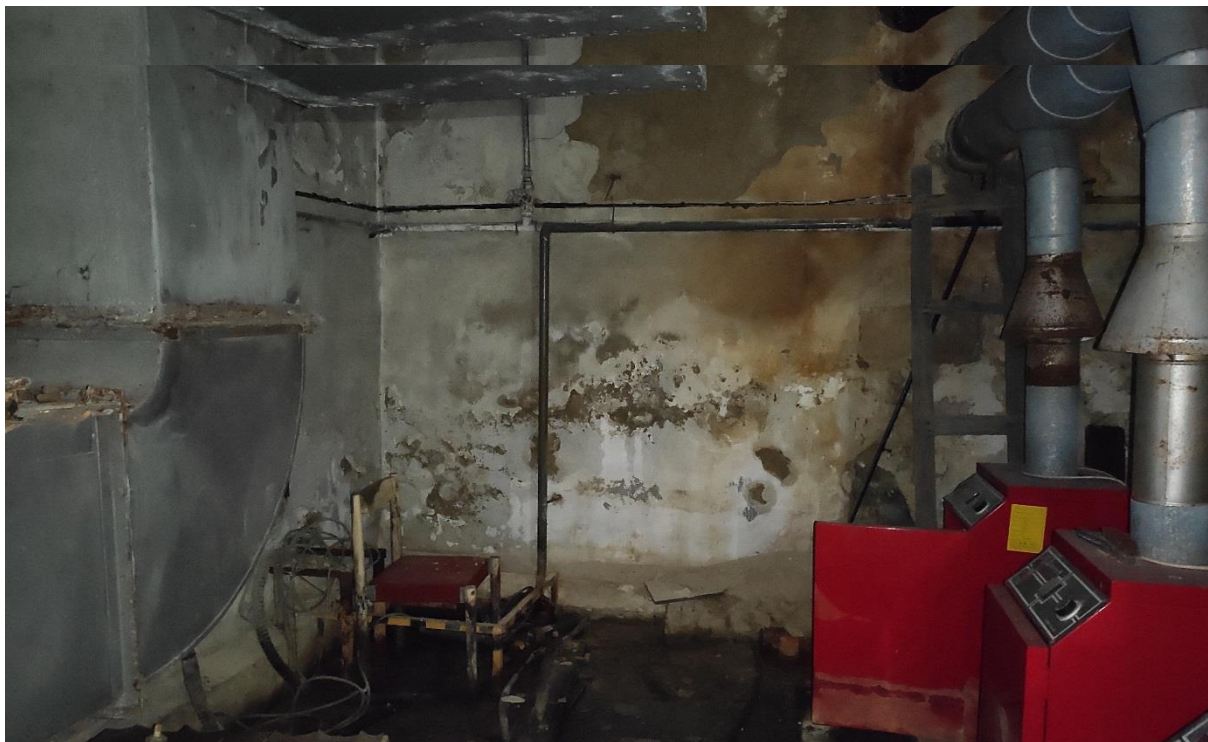
1PP. budovy Kina Palace bolo tvorené jednou miestnosťou so vstupným schodiskom. Pôvodným účelom 1.PP bola technická miestnosť, kde bola situovaná strojovňa vzduchotechniky a kotolňa, ktoré sú v súčasnosti nefunkčné. Steny 1.PP sú pravdepodobne zo železobetónu, takisto aj pôvodná podlaha s rampou je zo železobetónu. Predpokladá sa že obvodové steny 1.PP boli izolované proti zemnej vlhkosti asfaltovým pásom, alebo náterom. Výkresová dokumentácia nie je dostupná resp. neexistuje, preto by bolo vhodné realizovať prieskumné odkopy. Murivo vykazuje vysokú úroveň zavlhčenia najmä vplyvom a bočnej presakujúcej vlhkosti ale aj vplyvom vzliňajúcej vlhkosti. V najnižšej časti 1.PP kotolni je na podlahe natečených niekoľko centimetrov vody. Presakujúca voda na niektorých miestach odkvapkáva zo steny. Z uvedeného sa dá predpokladať chýbajúca, alebo značne porušená zvislá hydroizolačná vrstva stien a takisto podláh. Vlhkosť spôsobuje degradáciu omietok. Na omietkach sú viditeľne solné výkveti, zavlhnuté miesta a na niektorých miestach omietka odpadáva. Nameraná bola veľmi vysoká vlhkosť stien (viac ako 10% hmotnostnej vlhkosti). Z vonkajšej strany je na obvodových stenách (z bočnej a zadnej strany) taktiež viditeľná odpadávajúca omietka. Soklová časť muriva vykazuje taktiež známky prenikania vlhkosti. Viditeľné sú odpadávajúce časti špárovky, ale aj samotné kamenné časti sokla.

Foto z 1. PP – pohľad na časť kotolňa, strojovňa VZT

Navrhujeme zaizolovanie a spevnenie stien 1.PP z vnútornej strany pomocou kryštalickej hydroizolácie a uzatváracej epoxidovej penetrácie a ukončovacej epoxidovej hydroizolácie. Tento systém je vhodný na použitie na stenách aj podlahách. V prípade 1.PP Kina Palace sa predpokladá odstránenie pôvodných zdegradovaných betónových podláh a vytvorenie novej železobetónovej dosky z vodotesného betónu na nižšej výškovej úrovni ako sú pôvodné podlahy za účelom dosiahnutia dostatočnej svetlej výšky novej technickej miestnosti a chodby. Špecifikácia pre novú železobetónovú dosku musí byť odsúhlasená so statikom. Styk novej železobetónovej dosky a steny je nutné preizolovať hydroexpanzným vysokopružným pásom. Epoxidový náter na stenách môže zostať pohľadový avšak je možné aj riešenie s použitím sanančných omietok. Ďalej navrhujeme obnovenie hydroizolácie voči vzliňajúcej vlhkosti muriva aktívnym elektroosmotickým pulzným systémom, kde sa vlhkosť odvedie pod úroveň terénu resp. do úrovne uloženia záporných elektród (katód). Elektroosmóza zabraňuje opätovnému vzliňaniu vlhkosti do stavebného materiálu. Tento ochranný spôsob sanácie nevyžaduje takmer žiadnu inváziu do stavebnej konštrukcie; musia byť odstránené iba staré omietky, ktoré boli poškodené vlhkosťou a soľou. Tieto musia byť odstránené pri akejkoľvek spôsobe sanácie. Systém funguje v akejkoľvek type muriva (tehla, kameň, kompozitné aj betónové steny) a napriek trvalej prevádzke spotreba energie zostáva zanedbateľne nízka.

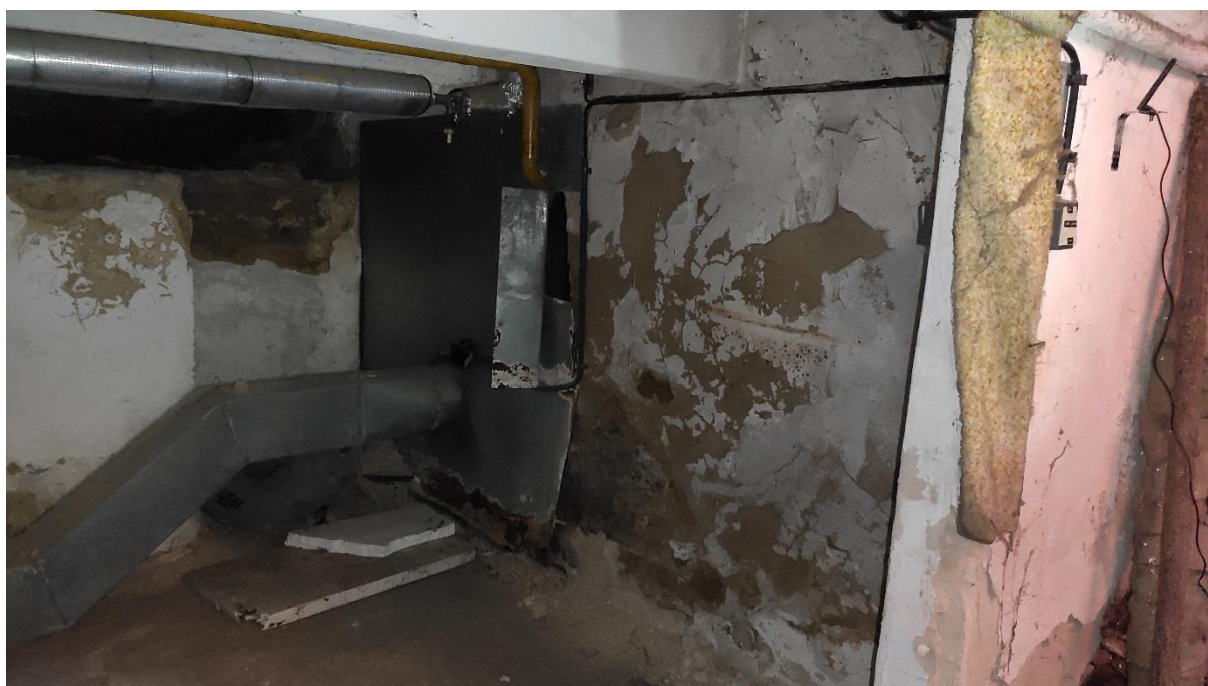
Foto z 1. PP – pohľad na časť od ulice Radlinského
