## Príloha č. 1 Technická špecifikácia

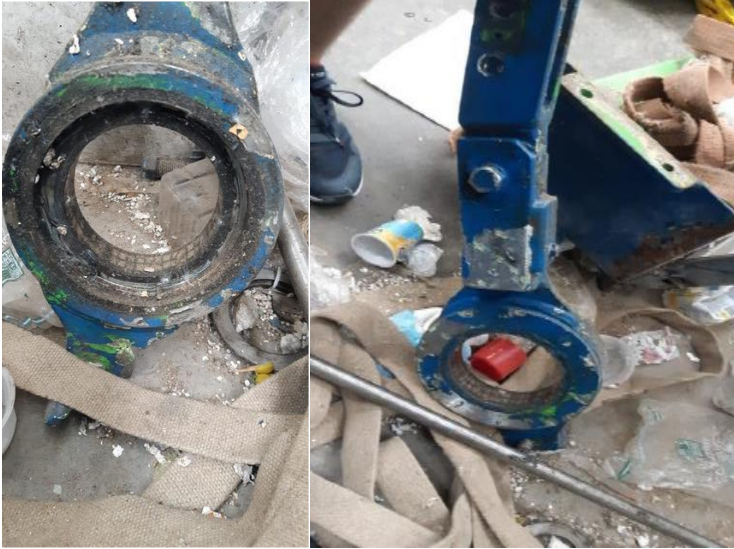
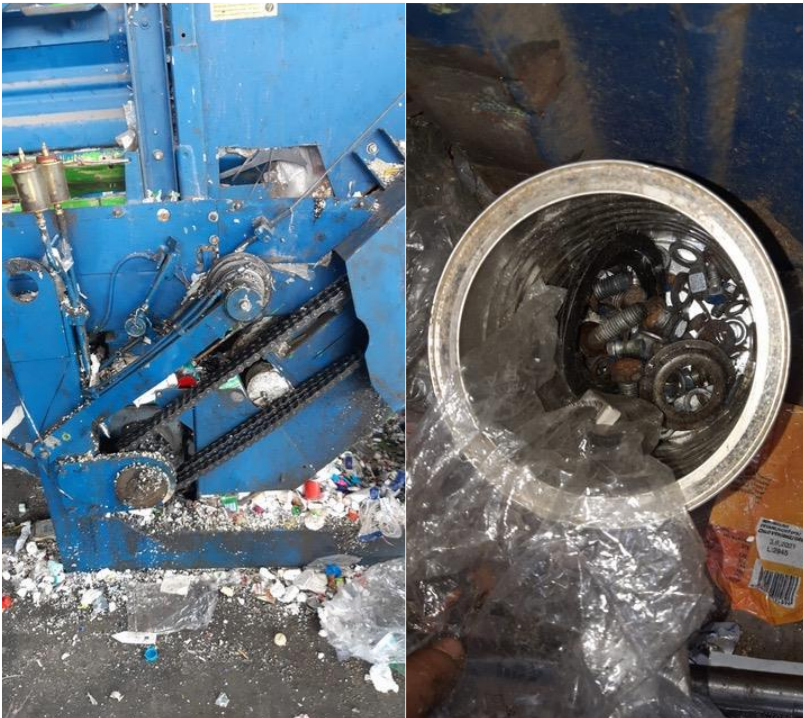
Počas obhliadky zariadenia bolo zistené, že došlo k mechanickému poškodeniu (lomu) komponentov a dielov slúžiacich na posun spodného dopravníka stroja, ktorý má za úlohu dopravovať materiál k šikmej posuvnej stene. Výsledkom obhliadky je vytypovanie potrebných nových náhradných dielov na opravu a odstránenie daného poškodenia.

Nižšie fotky poškodených častí a diely.

V prílohe č. 2.xlsx je zoznam dielov potrebných k výmene poškodení.
