STATICKÝ POSUDOK STAVBY

Názov stavby : OPRAVA PRIEVLAKOV PRÍSTREŠKU
pred zdravotným strediskom

Miesto stavby : Košice, sídlisko Ťahanovce č. p. 3419/40

Číslo posudku : zák. č. 02-06/ 21

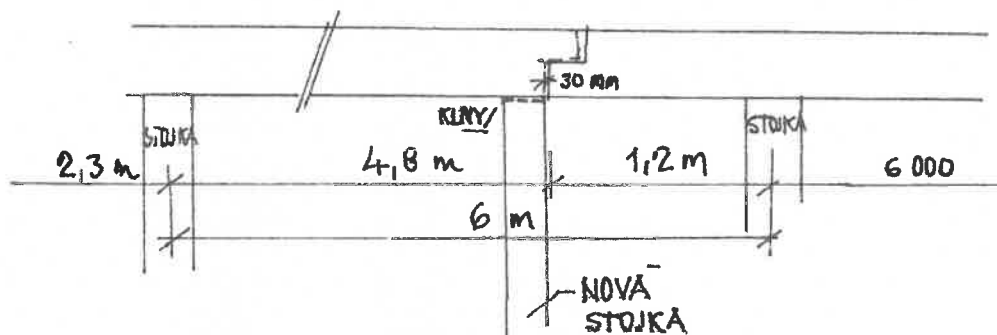
2. Statická schéma :

Nosná konštrukcia stavby je z typových prvkov MS-RP (revidovaný priemstav), nosné prievlaky sú skladané do modulu 6,0m. Porucha sa vyskytuje v mieste dobetonávky monolitickým železobetónom. Nakoľko nie je k dispozícii projektová dokumentácia objektu, nie je možné presne určiť príčinu poruchy, zrejme sa odtrháva či povofuje konzolový koniec monolitu, ktorý je uložený na prefabrikát.

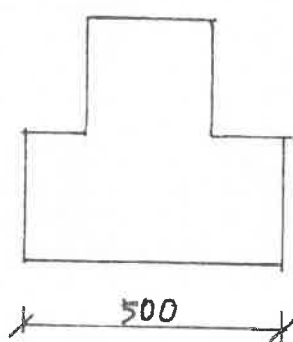
PRIEČNY REZ PRIEVLAKOM

REZ JE V TVARE OBRÁTENEHO T, NA VÝSTUPKY SA UKLADAJÚ STROPNÉ PANEĽY.

NAVRHUJE SA prievlak podprieť betónovou stojkou 300 x 300 mm so základom. Pre sojku použiť rozpínací betón a prievlak do podpory vyklinovať oceľovými klinami (po vytvrdnutí betónu).

Po podporení prievlaku doplniť cementovou maltou uloženie stropných panelov na prievlakoch, resp. použiť oceľ. klíny.

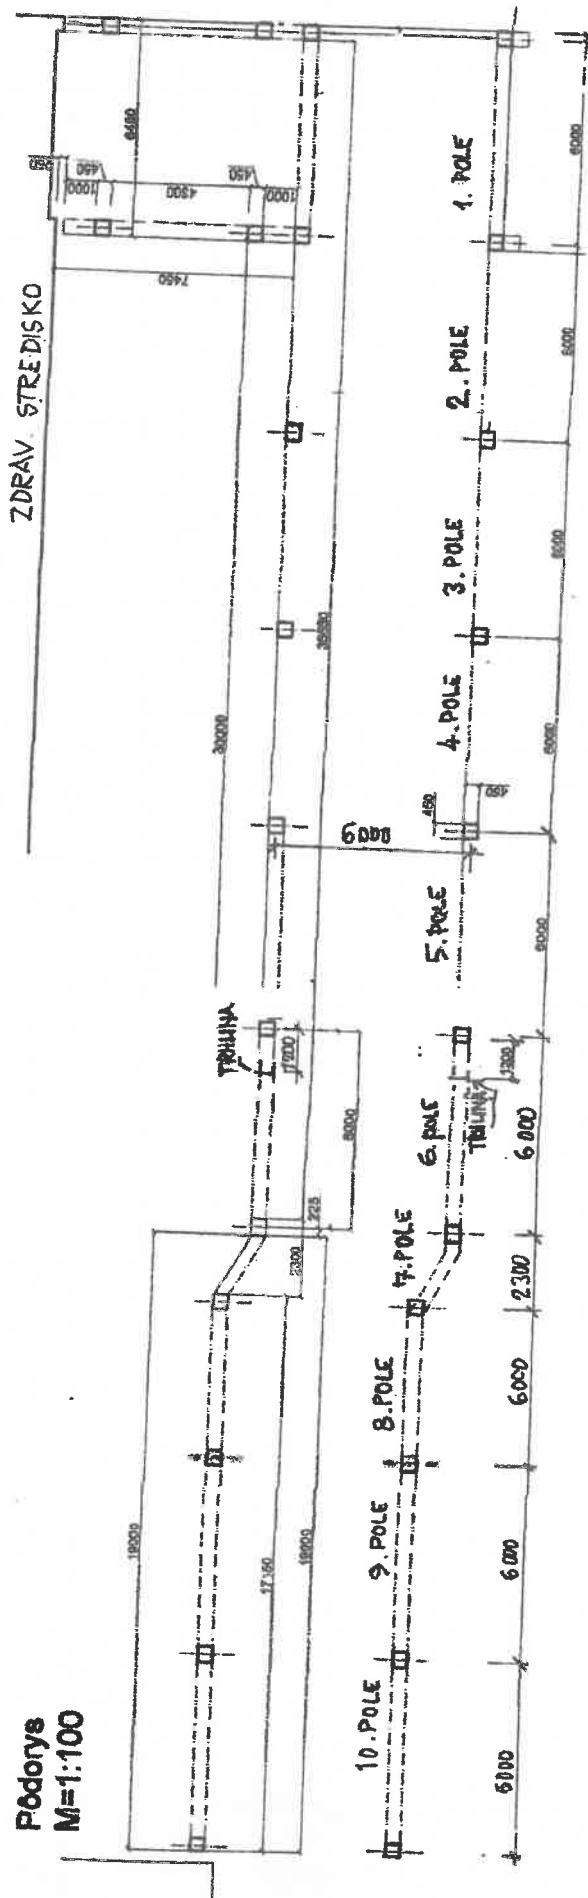
PŌDORYSNÁ SCHĚMA PRIEVLAKOV.

Závažná statická porucha sa vyskytuje v poli 6, kde na konzolu prefabrikovaného prievlaku je uložený monolitický železobetónový prievlak, ktorý je pokračovaním prievlaku v poli 7, kde sa mení výška i smer nosného prvku. Trhlina dosahuje šírku až 30 mm, je nutné poškodené miesto očistiť od omietky, odkrytú betonársku výstuž dôkladne zbaviť hrdze a očistiť (napr. opieskovaním) a betón doplniť špeciálnou hmotou (napr. SIKA).

Deformácia spoja prievlaku (trhlina 30 mm široká) svedčí o havarijnom stave tejto konštrukcie (pred dvomi rokmi bola trhlina široká 3 mm podľa údajov Ing. Lúčanského), je nutné okamžite spoj provizórne podoprieť a miesto ohradiť tak, aby neboli ohrození okoloidúci na zdraví a na životoch.
