KLASICISTICKÁ KÚRIA SOBOTIŠTE č. 35

ARCHITEKTONICKO-HISTORICKÝ VÝSKUM

NOVEMBER 2018

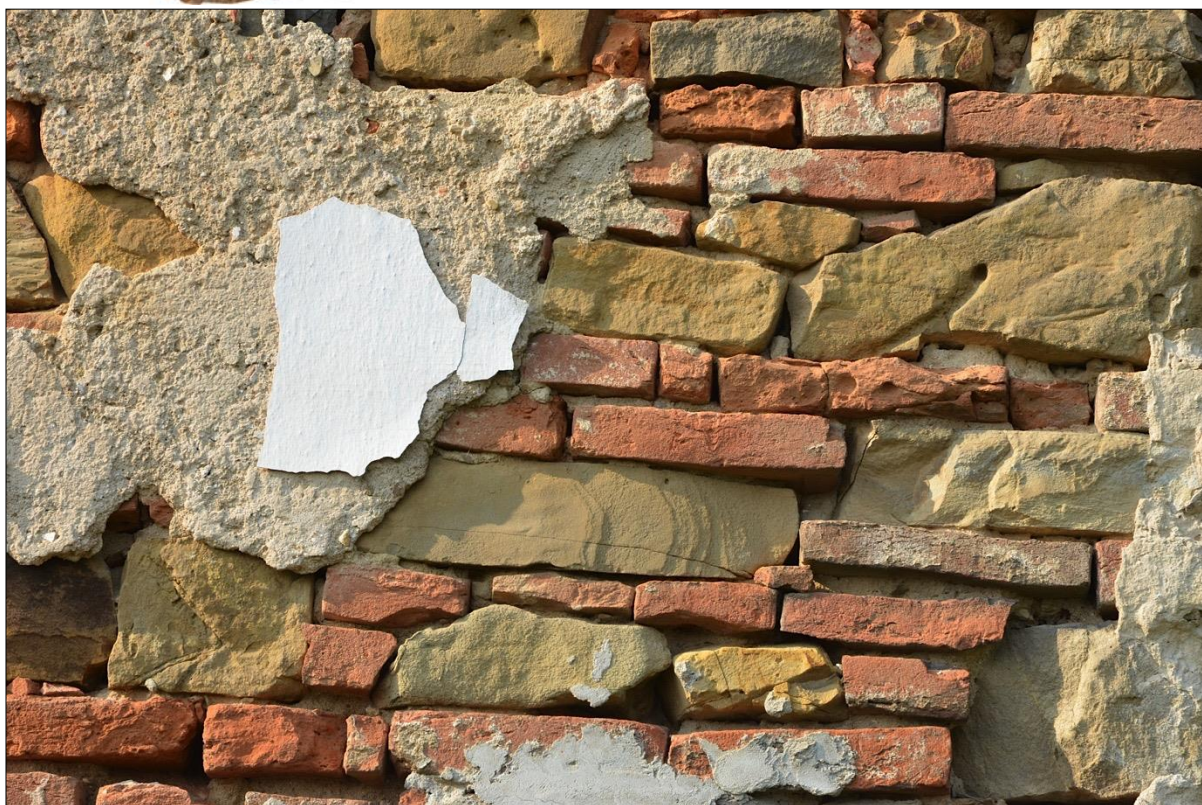
Miešané murivo južného rizalitu z 2. stavebnej etapy.

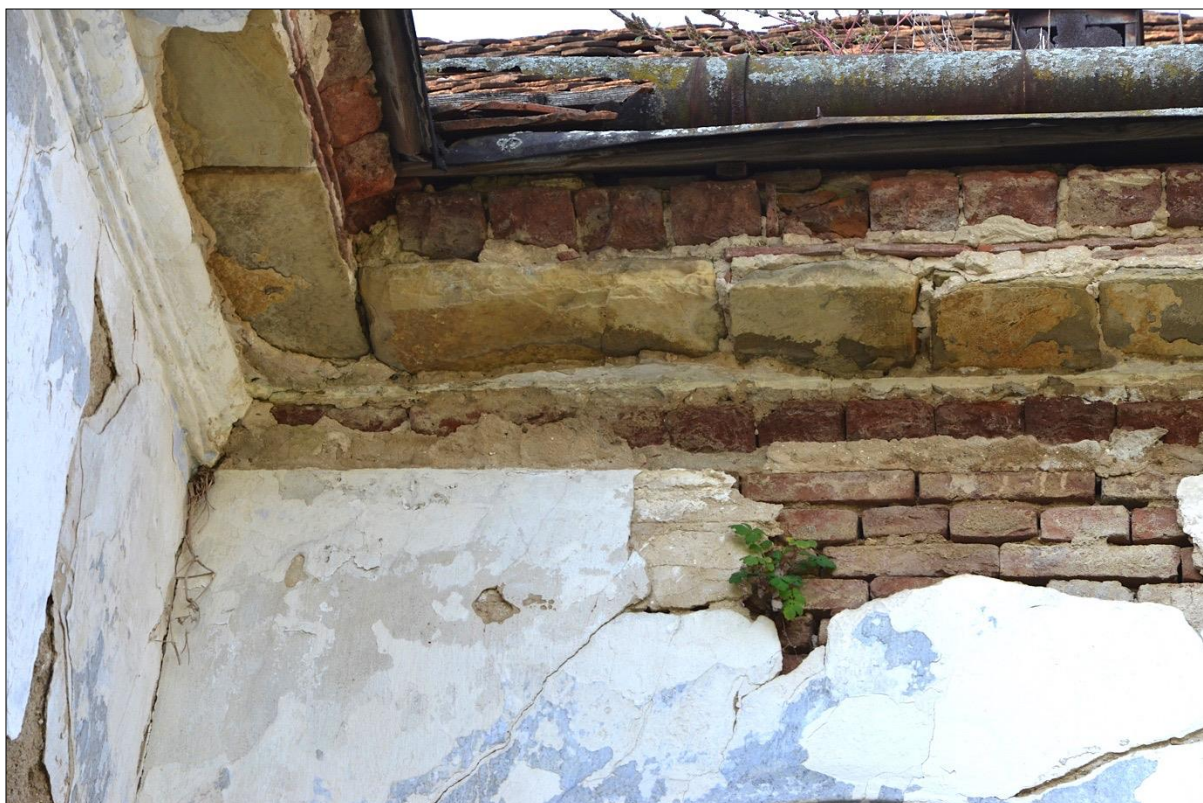
Murivo korunnej rímsy s kamennými platňami a sekundárne použitými škridľami z 2. stavebnej etapy.

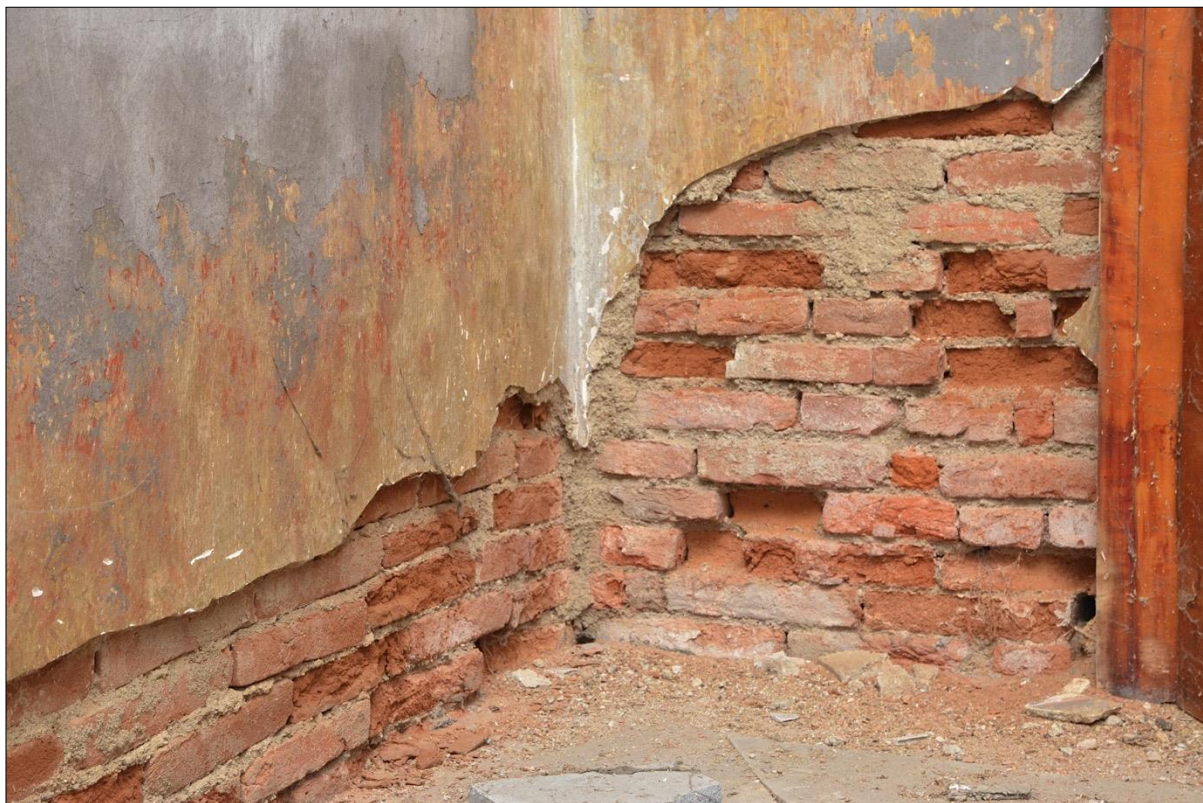
Tehlové murivo priečky a traktového múru z 2. stavebnej etapy.

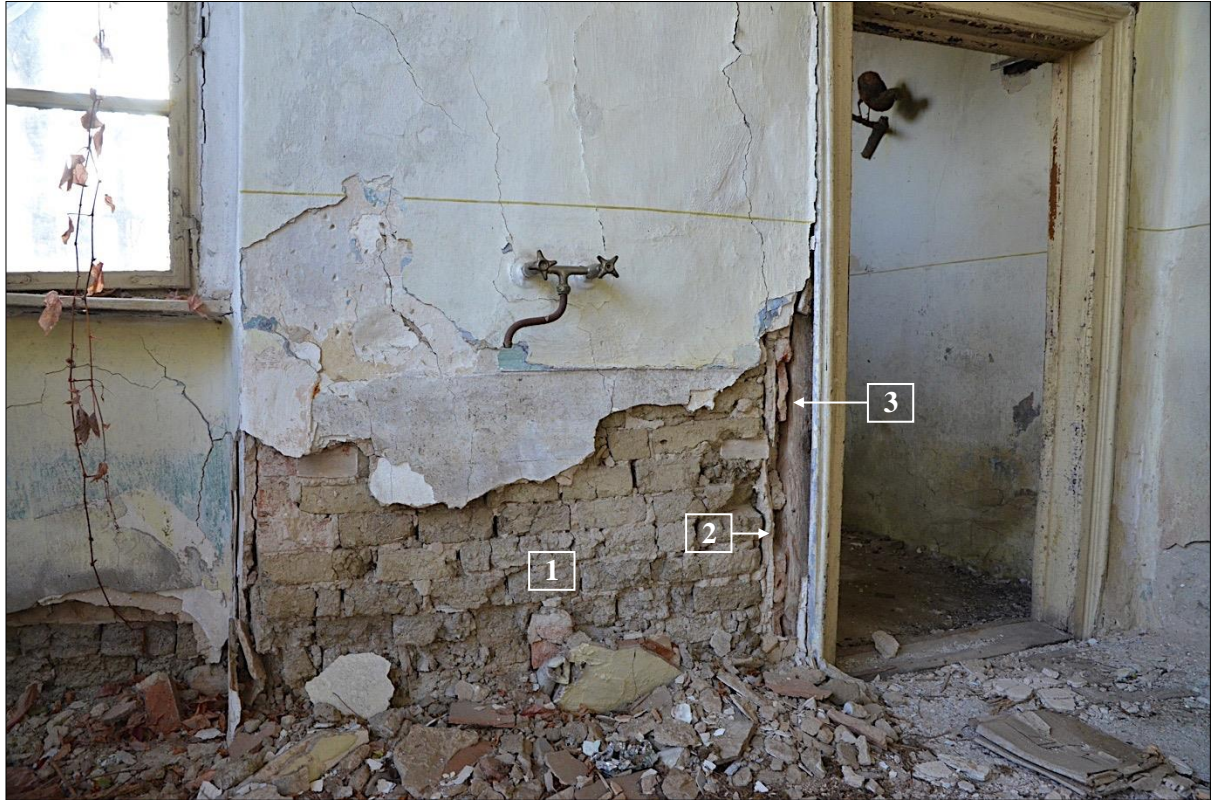
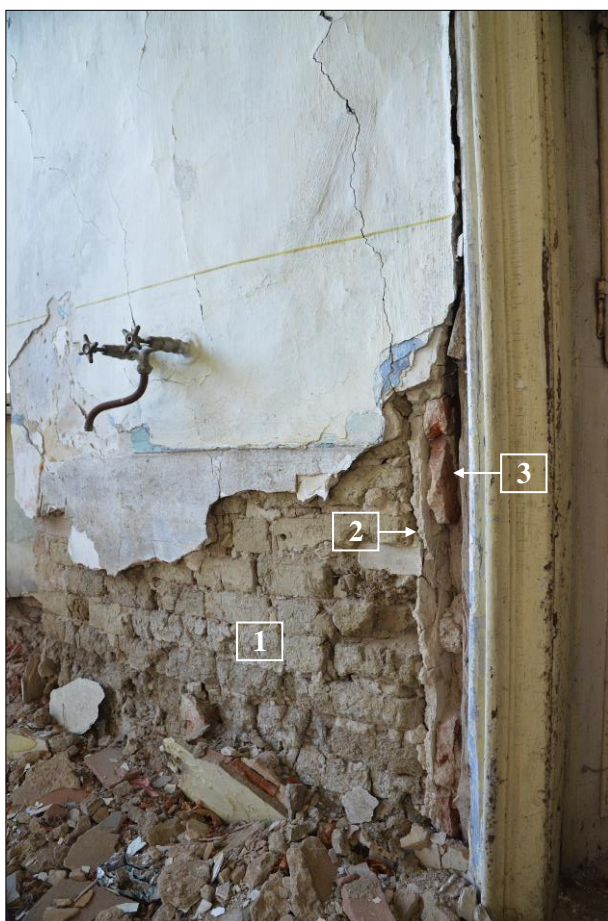
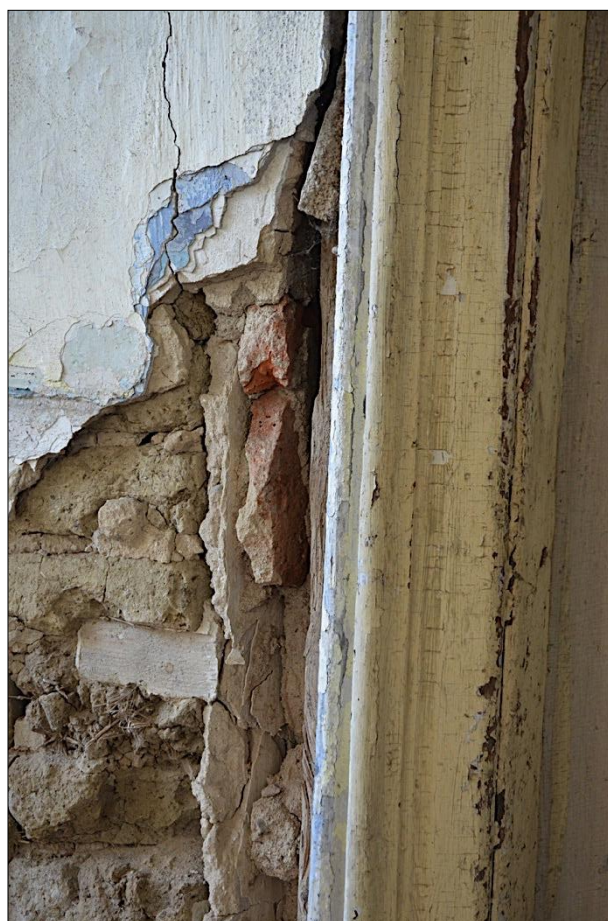
Nálezová situácia 01

Miesto: miestnosť 012, J stena, ostenie dverného otvoru.

Popis: obvodové murivo postavené z nepálených tehál s rozmermi 30 x 17 x 7cm spájaných hlinenou maltou (1). Pri dvernej zárubni zachovaný zvyšok vápennej omietky s bielym náterom (2), ktorú pokrýva tesárska zárubeň dverí a fragmenty tehál (3). Omietka na ploche steny vápenná omietka hrubá 1 cm, plnivo jemný piesok sfarbuje omietku mierne do okrova.

Vyhodnotenie: murivo z nepálených tehál pochádzajúce z 1. stavebnej etapy si pri dverách zachovalo fragment primárnej omietky s bielym náterom. Situácia poukazuje na pôvodný dverný otvor so špaletou, ktorý bol neskôr nahradený otvorom so zárubňou. Omietka s bohatou stratigrafiou náterov prielieha k zárubni a je s ňou súčasná. Najmladšie nátery pochádzajú z 2. polovice 20. storočia.

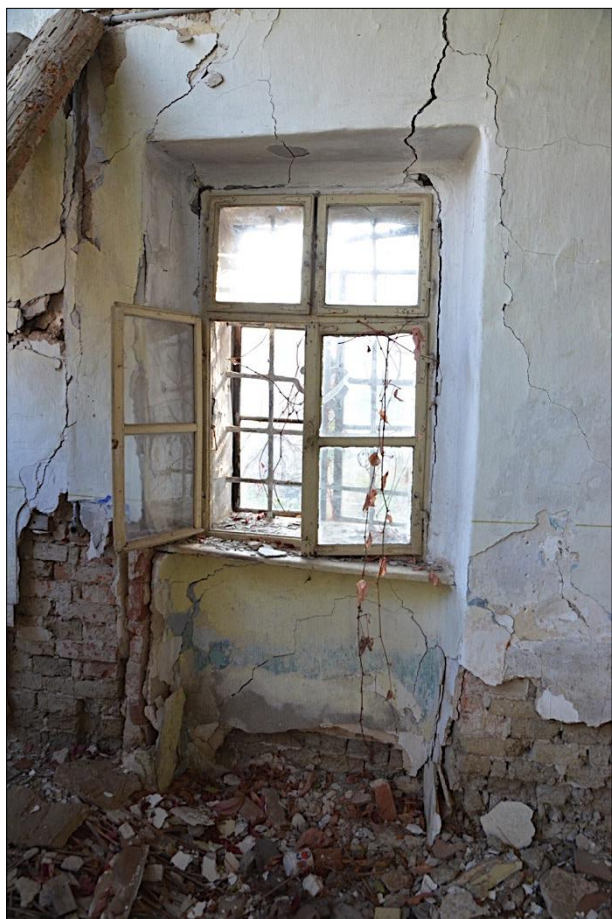
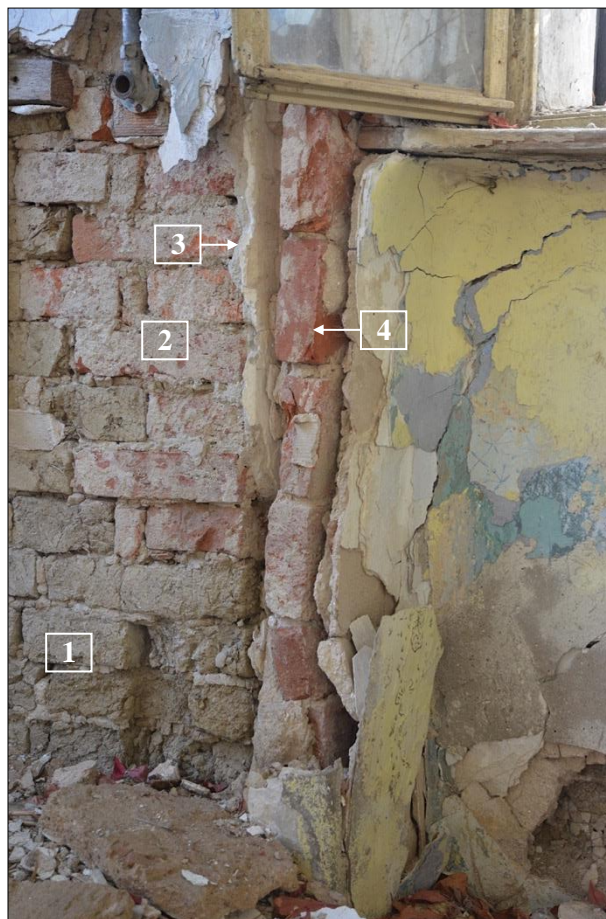
Nálezová situácia 02

Miesto: miestnosť 012, J stena, špaleta okna.

Popis: špalety okna v úrovni parapetu sú postavené z nepálených tehál (1), pričom okraje špaliet sú vymurované z pálených tehál s rozmermi 25,5 x 13 x 6 cm spájaných hlinenou maltou (2). Na ľavej špalete je zachovaný zvyšok vápennej omietky s 2-3 bielymi nátermi (3), ktorú prekryva tehlová plenta (4). Na pravej špalete sa zachovala omietka s bielym a svetlomodrým náterom. Povrchovú úpravu parapertu tvorí mladšia vápenná omietka so stratigrafiou náterov ako v NS 1.

Vyhodnotenie: murivo z nepálených tehál pochádzajúce z 1. stavebnej etapy bolo pri okennom otvore vymurované aj z pálených tehál, pričom bolo použitá len hlinená malta. Rovnaká hlinená malta dokazuje, že nepálené a pálené tehly pri stavbe špalety okna boli použité v jednej stavebnej fáze. V úrovni parapetu si špalety zachovali fragmenty primárnej omietky s bielym náterom. Neskôr, v 2. stavebnej etape bolo okno upravované v súvislosti s novou niveletou interiéru. Pôvodná okenná výplň bola osadená vyššie, do dnešnej polohy, pričom bol upravený parapet okna tehlovou plentou. Omietka plenty s bohatou stratigrafiou náterov súvisí s dnešným okenným otvorom. Najmladšie nátery pochádzajú z 2. polovice 20. storočia.

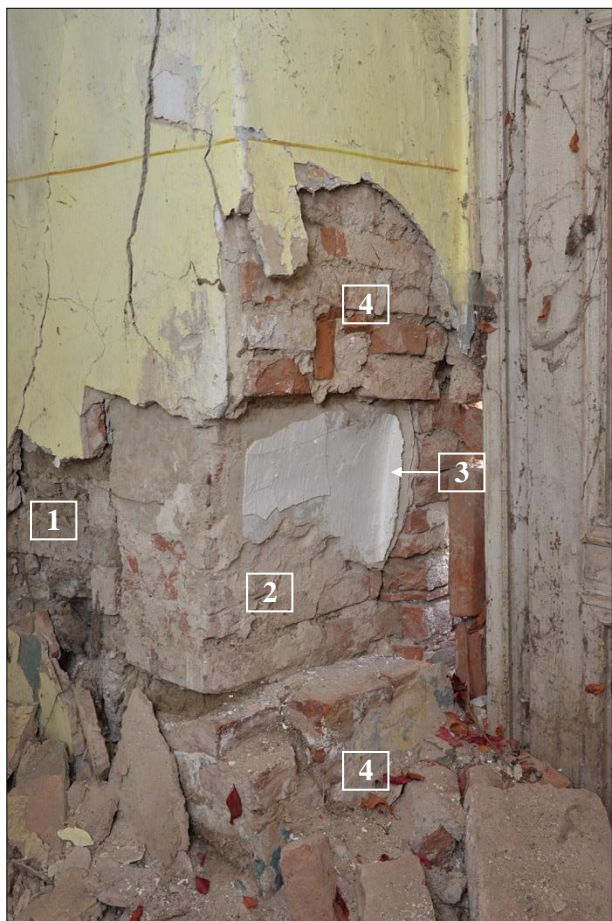
Nálezová situácia 03

Miesto: miestnosť 011, ľavá stena chodby, ľavá špaleta dverného otvoru.

Popis: v dolnej časti špalety odhalené murivo z nepálených tehál (1), ktoré končí špárrou a smerom k okraju špalety pokračuje murivom z pálených tehál (2), ktoré sú spájané hrubou vápennou maltou. Líce muriva má mierny segmentový nábeh so zachovaným fragmentom omietky s 3 bielymi nátermi (3). Zvyšok špalety tvoria mladšie pálené tehly (4) s vápennou maltou a novodobou omietkou hrubou 3 cm.

Vyhodnotenie: murivo 1. stavebnej etapy z nepálených tehál a pálených tehál spájaných vápennou maltou vytvárali pravdepodobne oblúk arkády, ktorá je zachytená na dvorovej fasáde. Dokazuje to segmentový nábeh s omietkou a nátermi. V 2. stavebnej etape boli vytvorené dnešné dvere s rovnými špaletami.

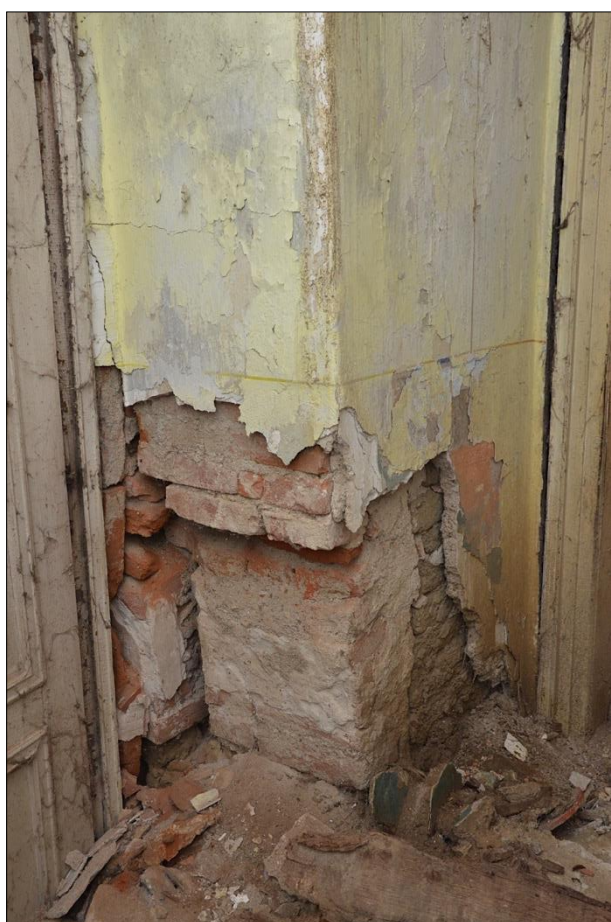
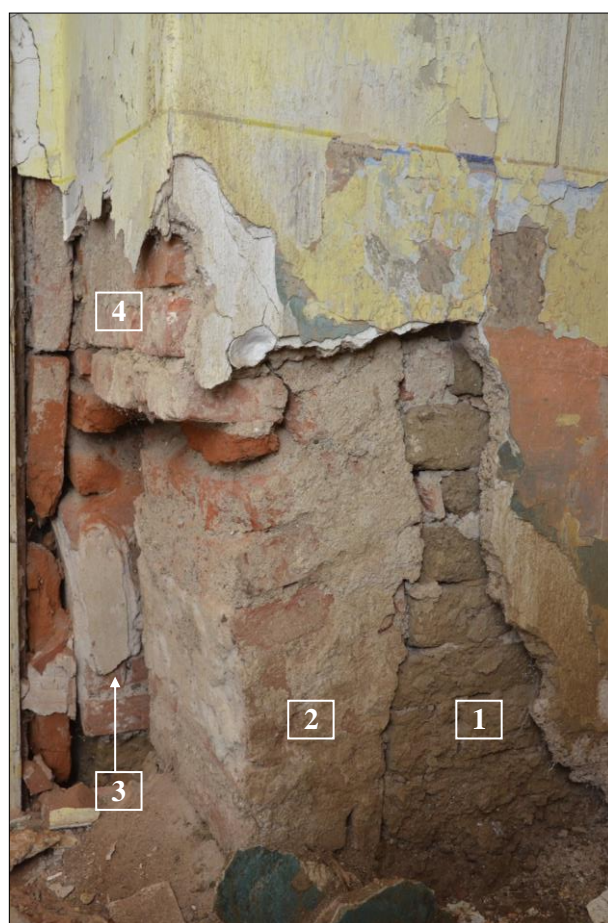
Nálezová situácia 04

Miesto: miestnosť 011, V stena chodby, pravá špaleta dverného otvoru.

Popis: murivo z nepálených tehál (1) smerom k okraju špalety pokračuje pálenými tehľami (2), ktoré sú spájané hrubou vápennou maltou. Líce muriva má mierny segmentový nábeh so zachovaným fragmentom omietky s 3 bielymi nátermi (3). Zvyšok špalety tvoria mladšie pálené tehly (4) s vápennou maltou, primárnou vápennou omietkou hrubou 4 cm s mnohými bielymi a farebnými nátermi.

Vyhodnotenie: murivo 1. stavebnej etapy z nepálených tehál a pálených tehál spájaných vápennou maltou vytvárali pravdepodobne oblúk arkády, ktorá je zachytená na dvorovej fasáde. Dokazuje to segmentový nábeh s omietkou a nátermi. V 2. stavebnej etape boli vytvorené dnešné dvere s rovnými špaletami.

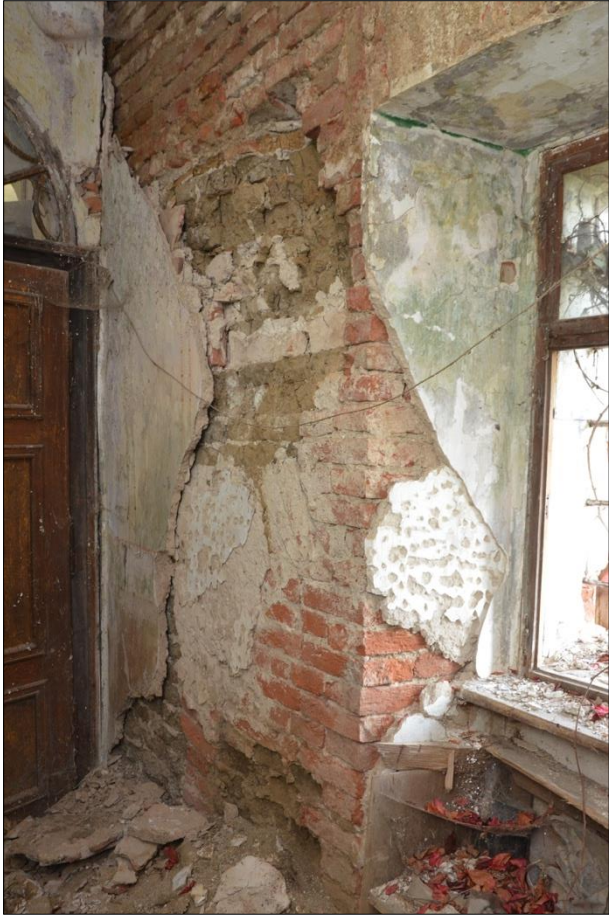
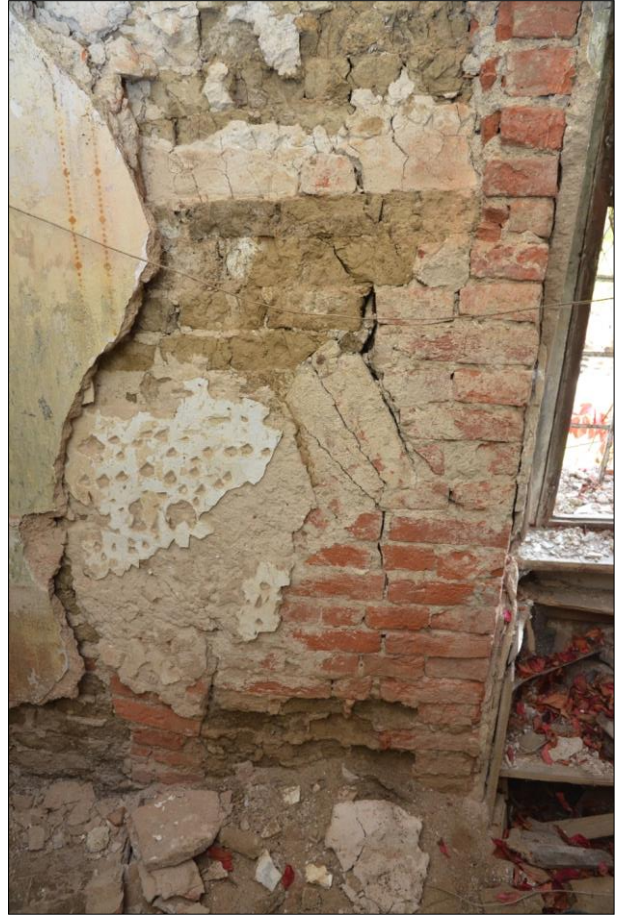
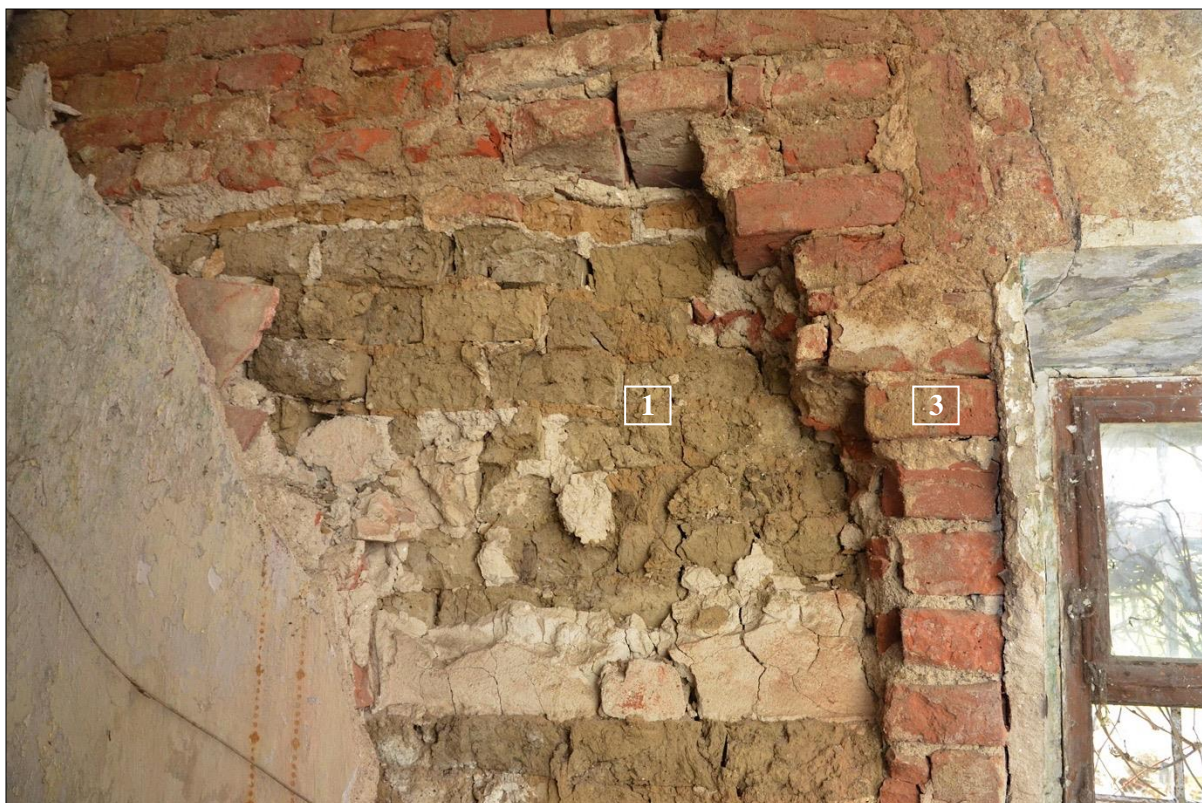
Nálezová situácia N5

Miesto: miestnosť 020, V stena chodby, murivo pri okennom otvore.

Popis: murivo z nepálených tehál (1) spájaných hlinenou maltou siaha až do výšky prekladu okna. V spodnej časti je segment oblúka z pálených tehál T: ? x 14 x 6 cm spájaných hrubou vápennou maltou svetlohnedej farby (2). Okraj špalety okna a výplň oblúka tvorí novšie tehlové murivo (3) T: 29 x 14 x 6,5 cm, vápenná malta svetlookrovej farby. Murivo si zachovalo pekovanú omietku s bielym náterom (4).

Vyhodnotenie: murivo 1. stavebnej etapy z nepálených tehál mal otvor arkády z pálených tehál. V 2. stavebnej etape bol oblúk zamurovaný a vytvorený dnešný okenný otvor so zachovanou pekovanou omietkou.

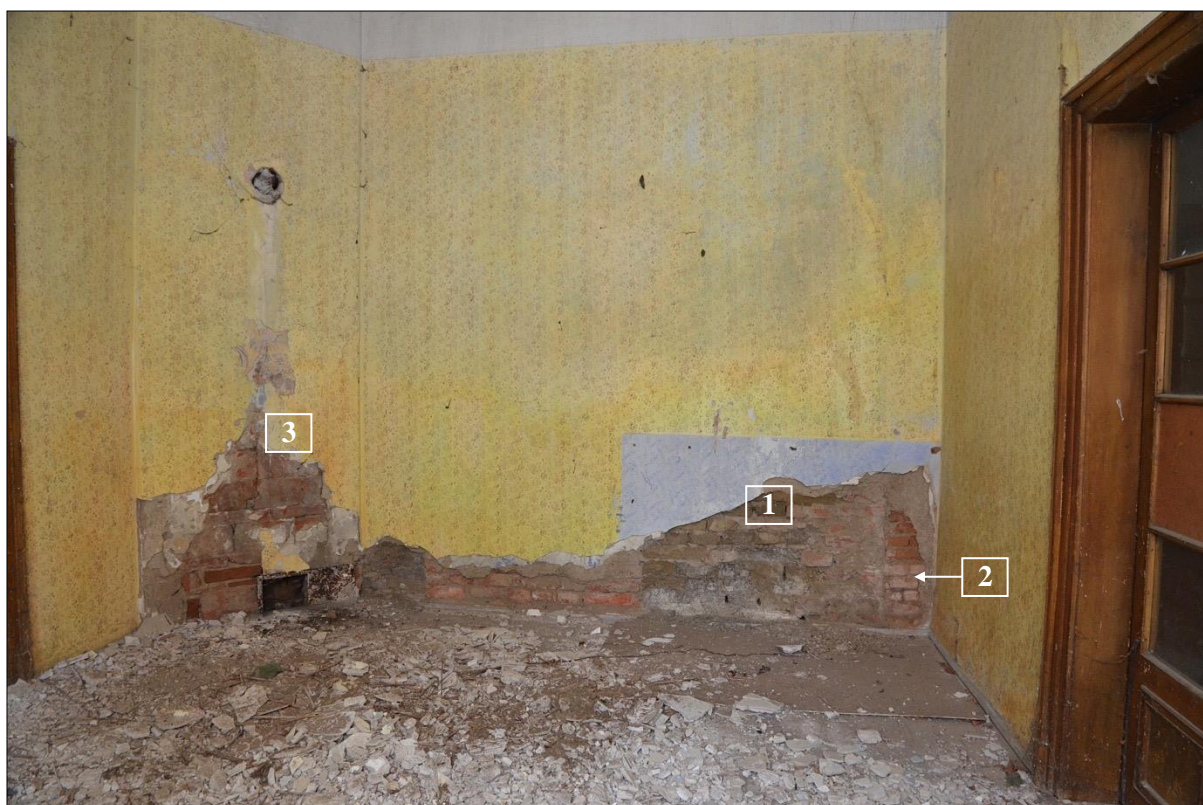
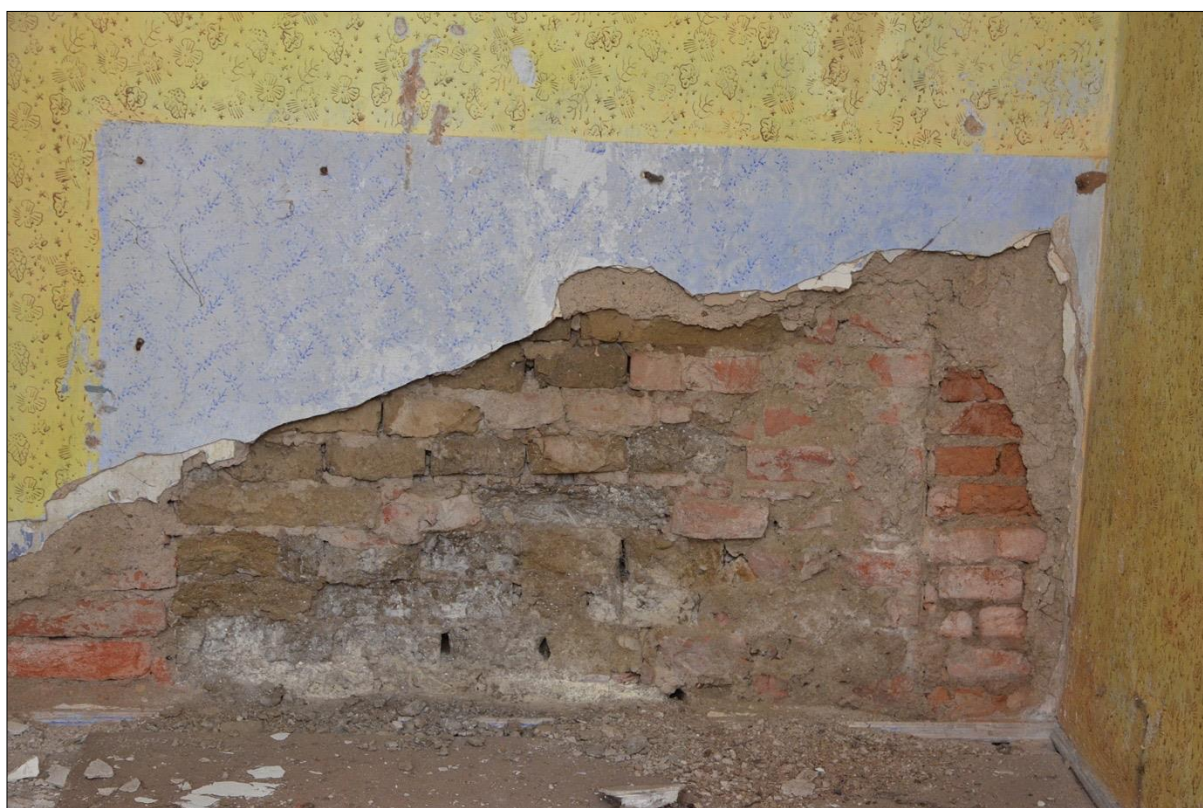
Nálezová situácia N6

Miesto: miestnosť 007, V stena.

Popis: stena je postavená z muriva z nepálených tehál (1) spájaných hlinenou maltou. Približne v strede sú čitateľné dve špáry, vymedzujúce mladšiu zámurovku z pálených tehál (2). V S kúte prilieha k stene mladšia murovaná konštrukcia komínovodu s pálených tehál stavaných na kant (3).

Vyhodnotenie: stena 1. stavebnej etapy z nepálených tehál mala v strede dverný otvor, ktorý bol v 2. stavebnej etape zamurovaný. Z tejto etapy pochádza aj dymovod v severnom kúte miestnosti.

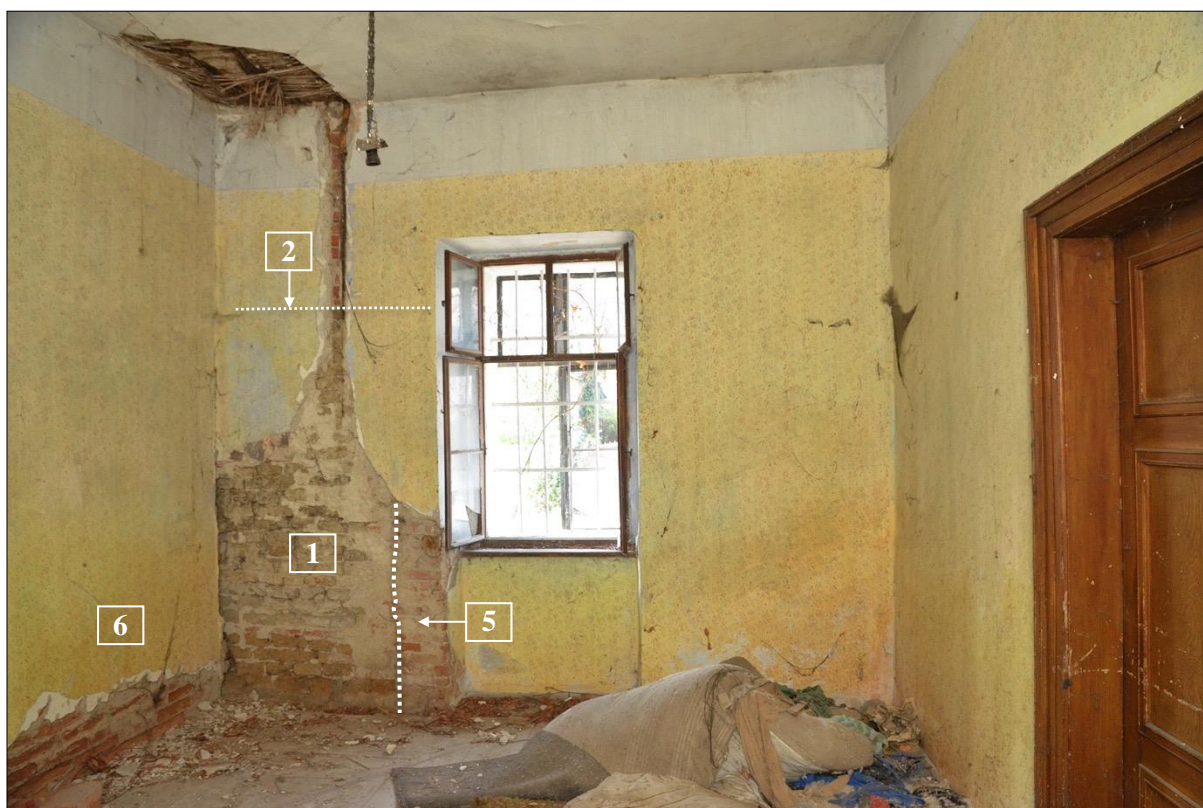
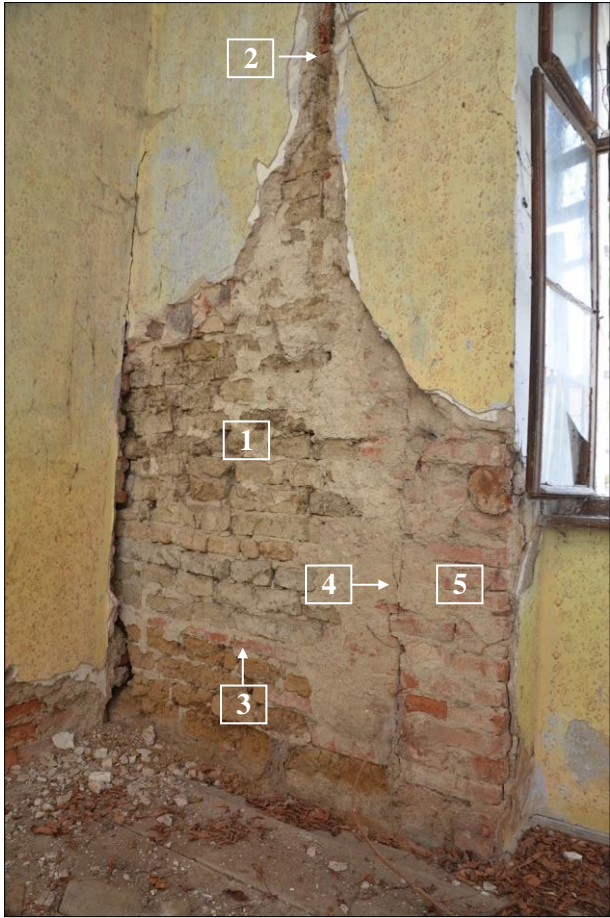
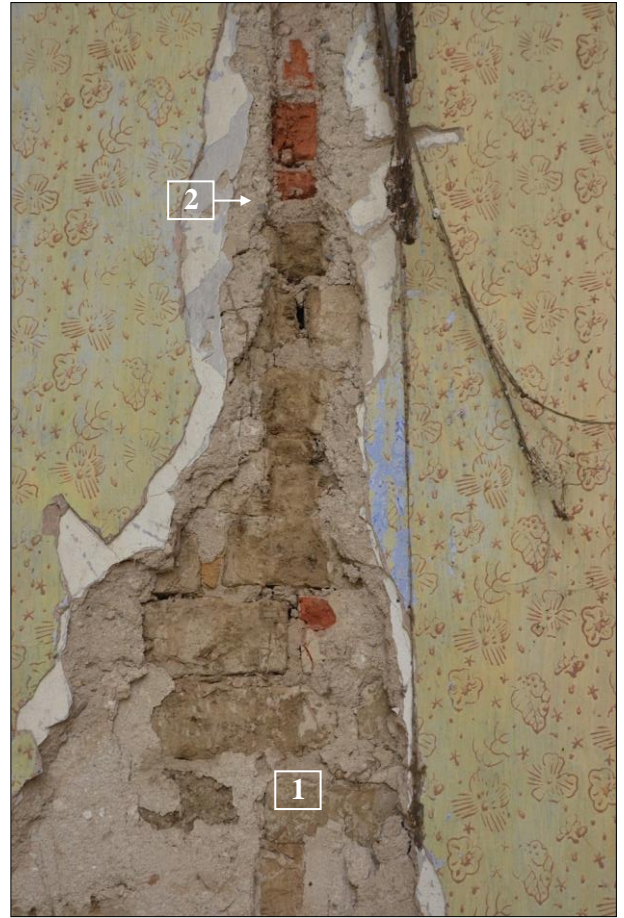
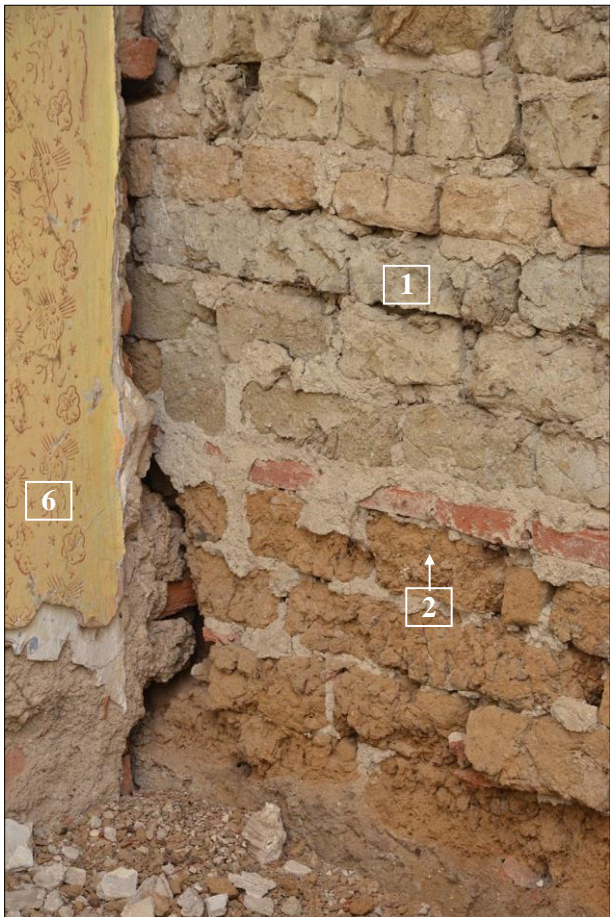
Nálezová situácia N7

Miesto: miestnosť 007, JZ kút.

Popis: obvodú stenu tvorí murivo z nepálených tehál 34 x 16 x 7,5 cm spájaných hlinenou maltou (1), siaha do výšky 240 cm nad úroveň podlahy (2). Približne 50 cm od podlahy je v murive riadok z pálených tehál (3) Pálené tehly tvoria aj ukončenie muriva vertikálnou špárrou pri špalette okna (4). Okraj špalety okna je vymurovaný z pálených tehál spájaných hrubou vápennou maltou svetlohnedej farby (5). K obvodovej stene prielieha na špáru priečka postavená z pálených tehál 29,5 x 6 x ? cm (6).

Vyhodnotenie: obvodová stena 1. stavebnej etapy z nepálených a pálených tehál siaha do výšky 240 cm. Primárny okenný otvor je voči dnešnému mierne posunutým J smerom. V 2. stavebnej etape bolo vytvorené dnešné okno a priečka.

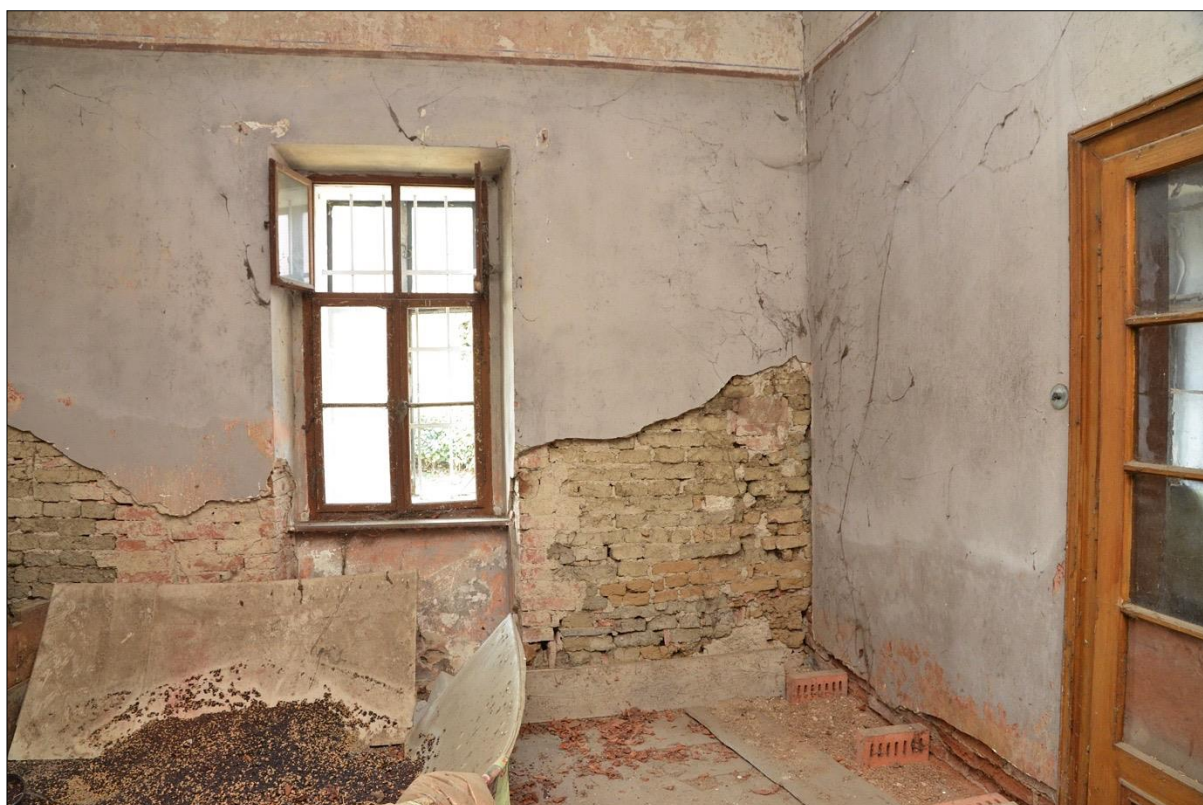
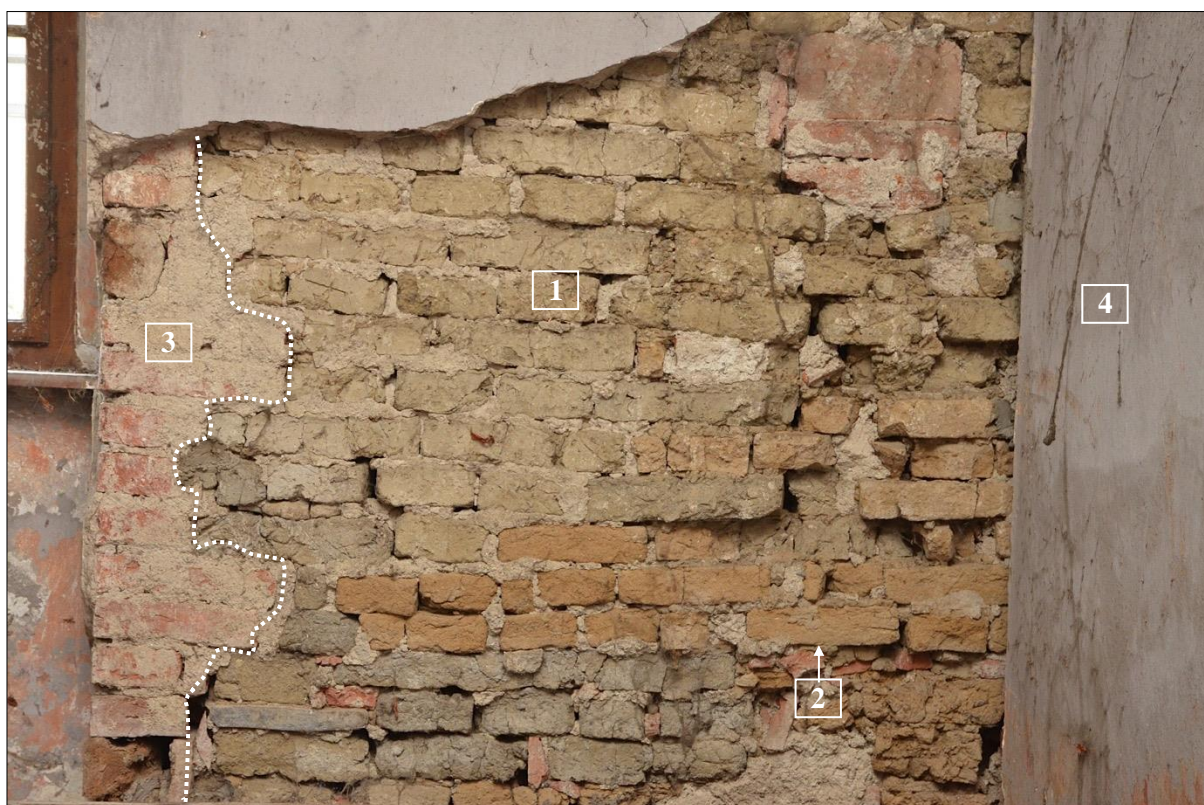
Nálezová situácia N8

Miesto: miestnosť 006, SZ kút.

Popis: obvodú stenu tvorí murivo z nepálených (1) a pálených tehál (2) spájaných hlinenou maltou. Okraj špalety okna je vymurovaný z pálených tehál spájaných hrubou vápennou maltou svetlohnedej farby (3). K obvodovej stene prielieha na špáru priečka postavená z pálených tehál (4).

Vyhodnotenie: obvodová stena z nepálených a pálených tehál vznikla v 1. stavebnej etape. V 2. stavebnej etape vzniklo dnešné okno a priečka.

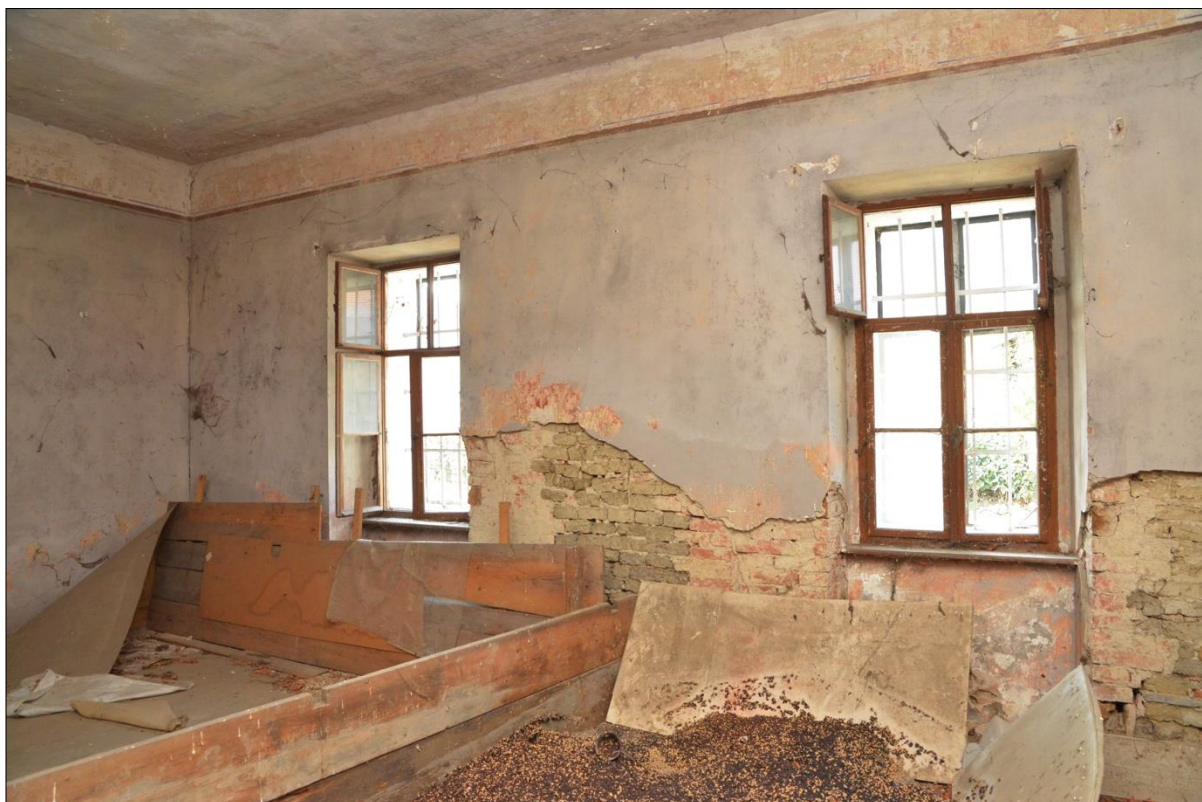
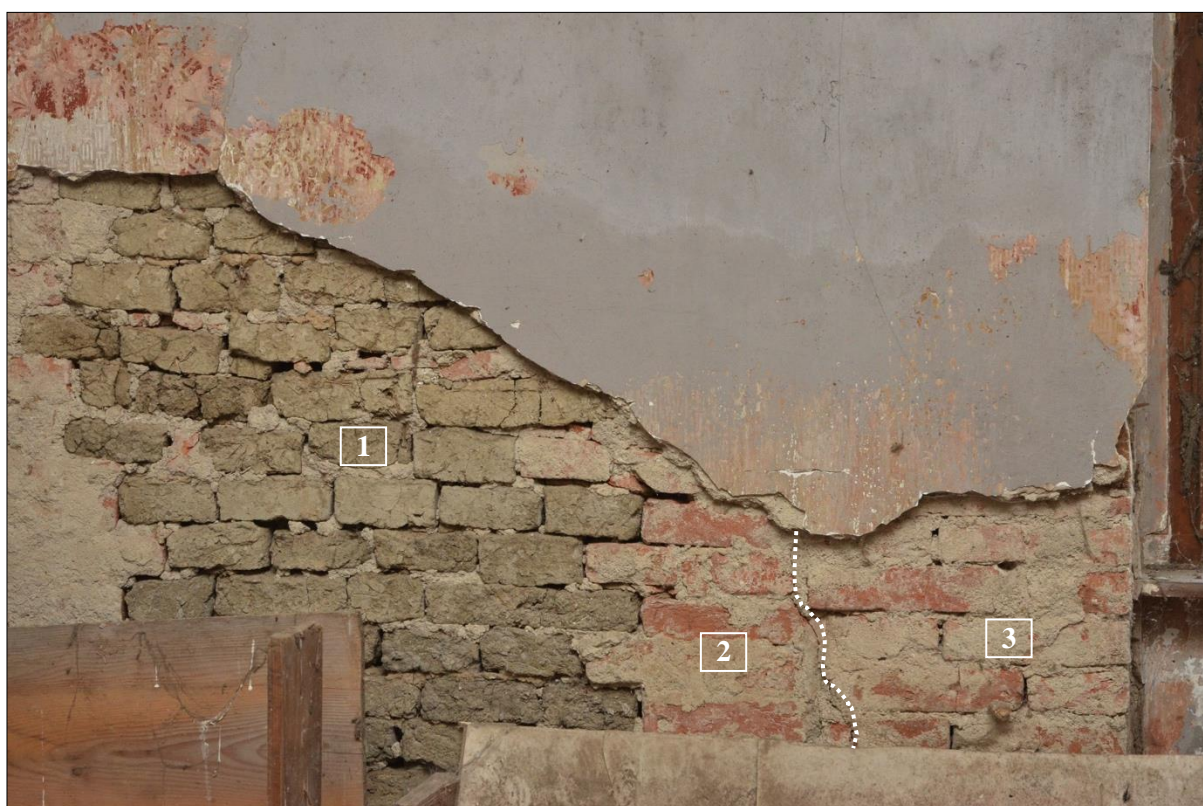
Nálezová situácia N9

Miesto: miestnosť 006, Z stena medzi oknami.

Popis: obvodú stenu tvorí murivo z nepálených tehál (1) spájaných hlinenou maltou, pričom okraj staršej špalety je vymurovaný z pálených tehál (2). Okraj dnešnej okennej špalety je vymurované z pálených tehál spájaných hrubou vápennou maltou svetlohnedej farby (3).

Vyhodnotenie: obvodová stena z nepálených a pálených tehál vznikla v 1. stavebnej etape. V 2. stavebnej etape vzniklo dnešné okno, resp. bola upravená jeho špaleta, ktorú posunuli S smerom.

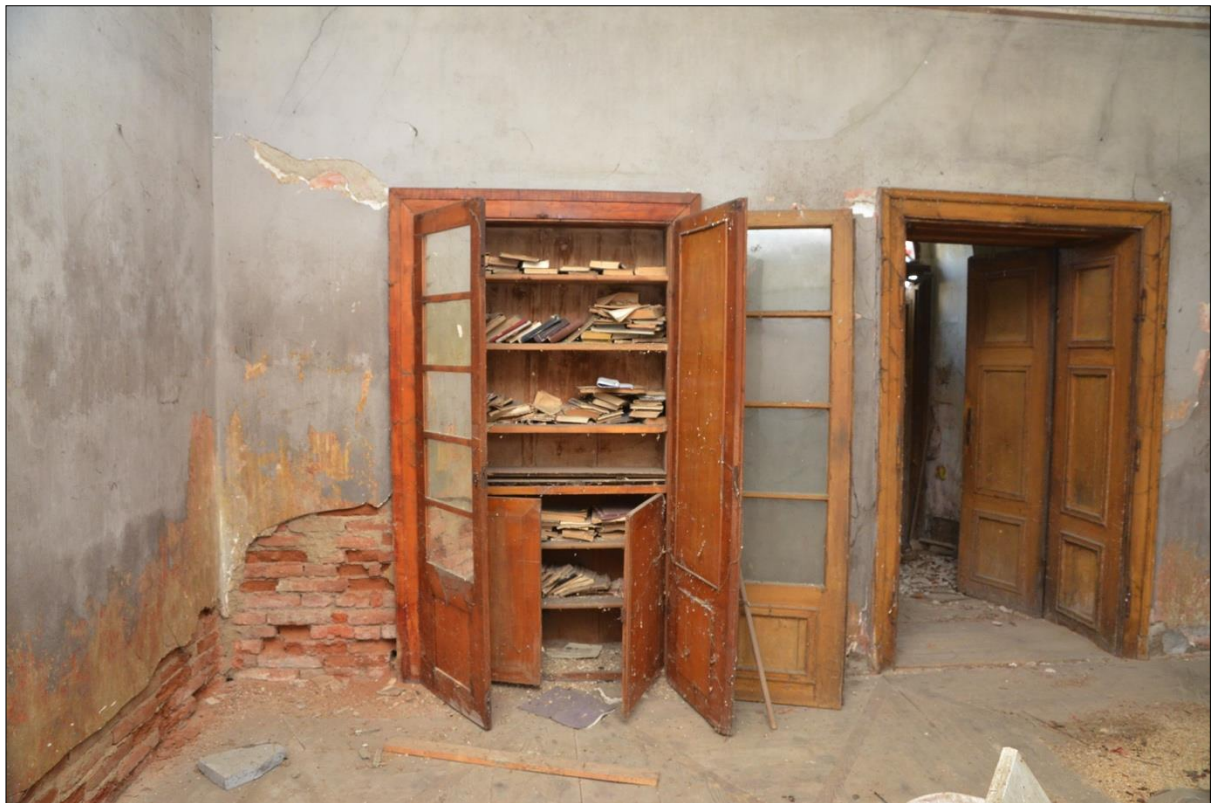
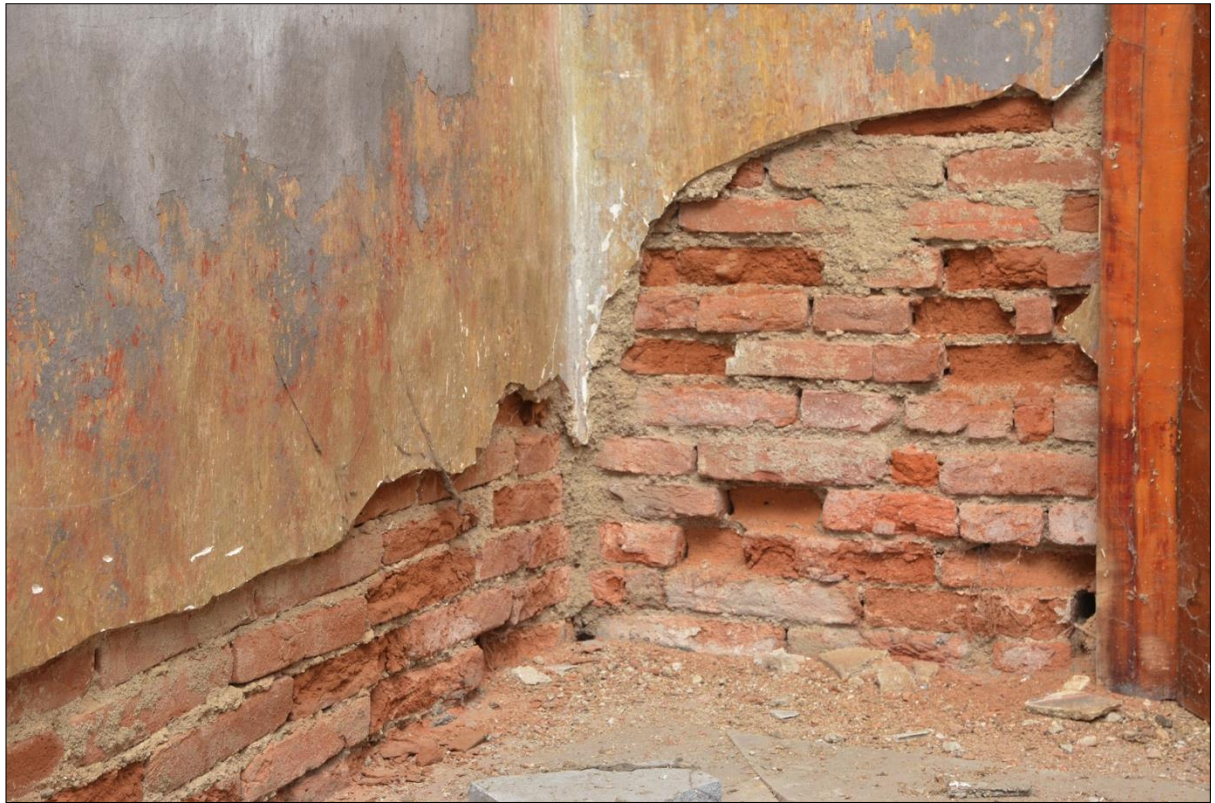
Nálezová situácia N10

Miesto: miestnosť 006, SV kút .

Popis: stenu chodby a priečky tvorí murivo z pálených tehál spájaných hrubou vápennou maltou svetlohnedej farby. Murivá sú previazané.

Vyhodnotenie: stena chodby a priečky vznikli súčasne v 2. stavebnej etape.
